**EVALUACIÓN DE LAS PROPIEDADES FÍSICAS DE CONCRETO SIN  
REFUERZO AFECTADO POR FUEGO MEDIANTE MICROSCOPIA  
ÓPTICA Y E.N.D.**

**UNIVERSIDAD INDUSTRIAL DE SANTANDER  
FACULTAD DE INGENIERÍAS FÍSICO - QUÍMICAS  
ESCUELA DE INGENIERÍA METALÚRGICA Y CIENCIA DE MATERIALES  
BUCARAMANGA  
2013**

**Trabajo de Grado presentado como requisito para optar al título de Ingeniero  
Metalúrgico**

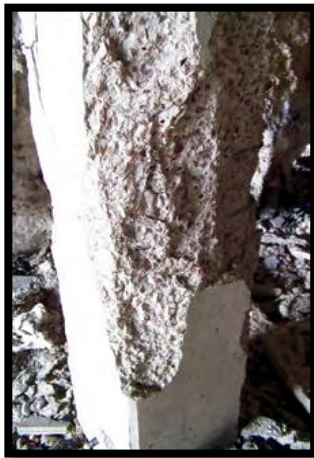
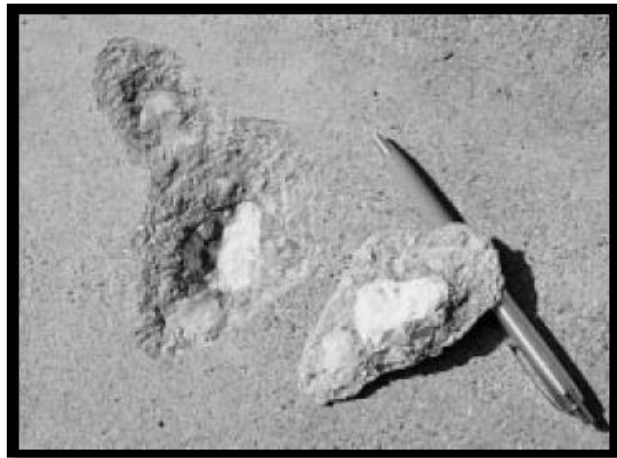
**Figura 3. Defectos del fuego sobre la superficie del concreto**

Estas expansiones y contracciones que se generan por el calentamiento a altas temperaturas en el concreto junto con la presión interna generada por la evaporación de humedad y descomposición de productos de hidratación, son en muchos casos las responsables del agrietamiento, desprendimiento (spalling) como se muestra en la figura 3 (a) y la expulsión (popouts) de agregados a la superficie como se muestra en la figura 3 (b), los cuales provocan que el daño se extienda hacia el interior mucho más rápido de lo que la conductividad térmica del hormigón permitiría si estos daños no se presentaran.

**a) Spalling**

**b) Popouts**

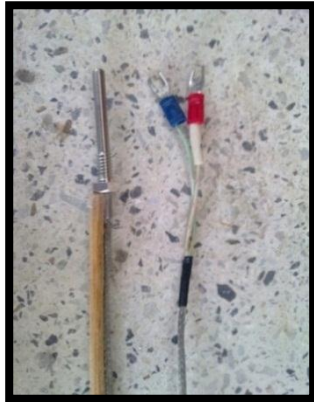
**Figura 6. Termocuplas**

**3.2.4 Elaboración de probetas:** Se fabricaron en total 40 probetas cilíndricas y 10 probetas cúbicas. Las probetas cilíndricas fueron fundidas en moldes de plástico de 10 cm de diámetro por 20 cm de largo, y las probetas cúbicas en formaletas de madera de 20x20x20 cm<sup>3</sup>, con base en la norma NTC 1377 [19]. Los moldes plásticos y las formaletas de madera fueron impregnados con ACPM y en la base grasa con el fin de que no se dañara la superficie y fuera más fácil la extracción. El llenado de los moldes y formaletas con la mezcla de concreto se realizó por compactación manual cada 1/3 del volumen en cada caso, para esto se empleó una varilla metálica de 30 cm de longitud y se dieron 30 golpes en toda la mezcla para conseguir la mayor homogeneidad posible, además se golpeó con un martillo de goma en el exterior del molde para ayudar a expulsar las burbujas de aire. Posteriormente se introdujeron dos termocuplas tipo K en cada una de las probetas cúbicas dejando una distancia desde el fondo de 4 cm y 10 cm respectivamente, con una separación de 4 cm entre ambas termocuplas según se muestra en la figura 6.

**a) Termocupla tipo K**

**b) Ubicación de las termocuplas en la probeta**

Las termocuplas mencionadas en la figura 6 sirvieron para seguir la curva de calentamiento de la norma ISO 834. En la figura 20, para una probeta cubica sometida a 1000°C la termocupla 1 fue ubicada en la cara expuesta a fuego y alcanzó en este caso 1000°C, la termocupla 2 a 4 cm de profundidad alcanzo 265°C, la termocupla 4 a 10 cm de profundidad alcanzo aproximadamente 150°C y la termocupla 3 que midió la temperatura del ambiente en el horno y alcanzó una temperatura máxima de aproximadamente 70°C. En la figura 20 se puede observar el comportamiento de la temperatura respecto al tiempo.

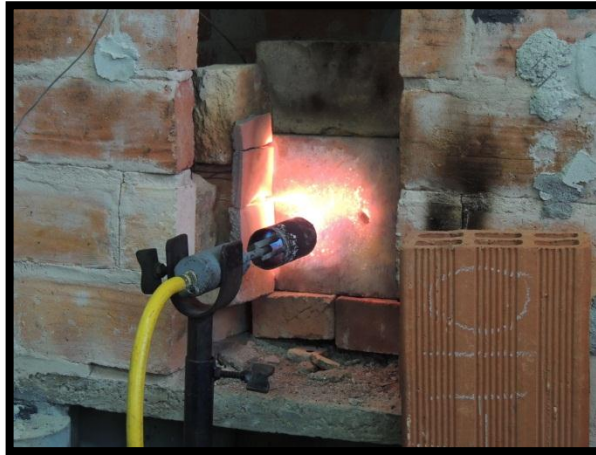
**Figura. 9. Horno utilizado en las probetas cúbicas**

Para la exposición a fuego de las probetas cúbicas fueron seleccionadas las temperaturas de 400, 800 y 1000°C usando 2 probetas por temperatura y con una hora de sostenimiento a la temperatura requerida. Se determinaron estas temperaturas con el fin de observar el cambio de coloración y daños a diferentes temperaturas encontrados en la literatura y detallada en la tabla 1. Para esta operación se utilizó un horno fabricado con ladrillos refractarios y como medio de calentamiento, se utilizó una llama proveniente de una boquilla alimentada con gas propano como muestra la figura 9, cuya intensidad se reguló manualmente usando la llave de la pipeta de gas o variando la distancia de separación de la boquilla a la probeta.

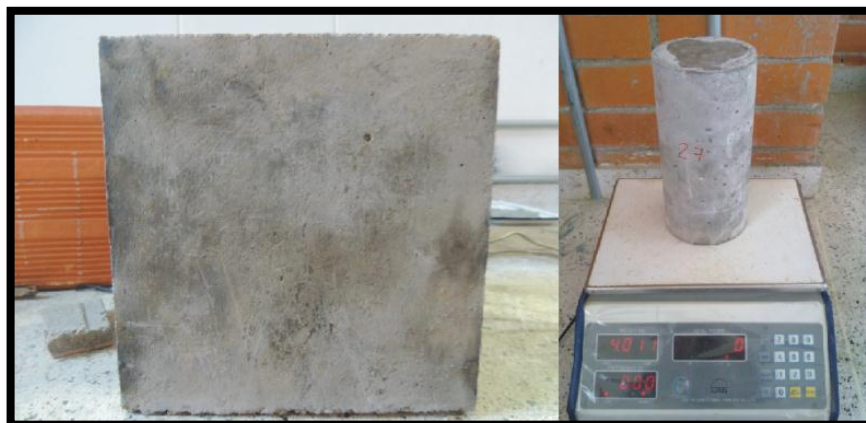
**Figura.10. Probetas antes de sometimiento a fuego**

**4.1.2. Inspección visual antes de calentamiento:** En la figura 10 se puede observar las fotografías de una probeta cilíndrica y una cúbica antes de sometimiento a fuego. Se realizó inspección visual a la totalidad de las probetas y en ellas se puede apreciar algunos detalles como una superficie lisa y uniforme con relativamente baja porosidad, no se encontraron grietas ni daños superficiales como desprendimientos por causa de la extracción del molde, las probetas presentan además una coloración grisácea.

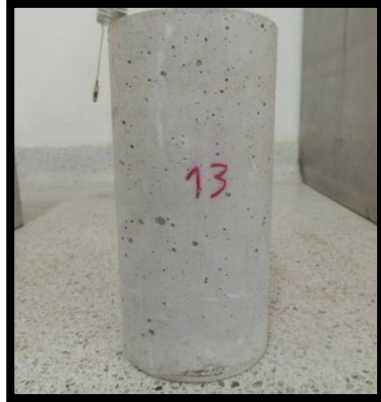
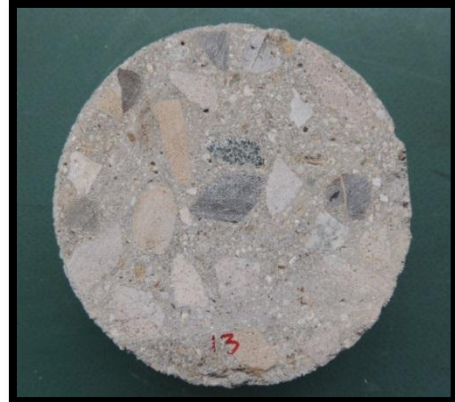
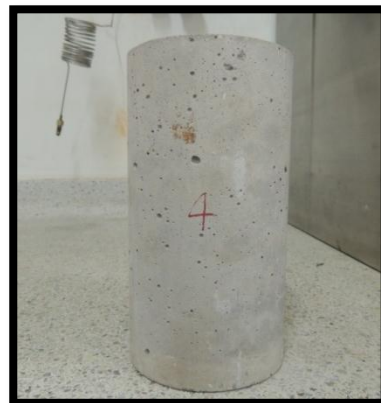
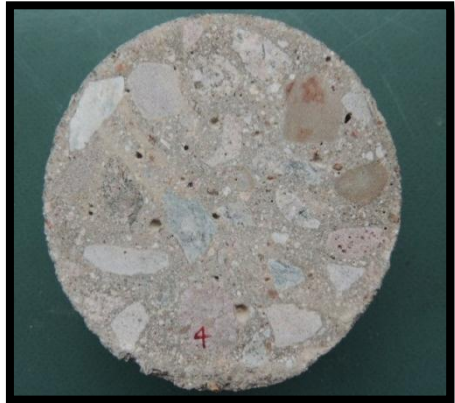
**Figura 15. Probetas y cortes de las probetas cilíndricas expuestas a 200 y 400°C**

**a) Probeta expuesta a 200°C**

**b) Corte probeta expuesta 200°C**

**c) Probeta expuesta a 400°C**

**d) Corte probeta expuesta 400°C**

Al inspeccionar las probetas cilíndricas, sometidas a 200°C, no se puede distinguir mayor daño a simple vista, ocurrió un cambio de coloración poco evidente de un tono amarillento a rosa muy tenue. Las probetas sometidas a 400°C muestran pequeñas grietas en la superficie y su coloración un poco más rosa pero sigue siendo un rosa tenue, a esta temperatura el corte fue un poco más rugoso debido a pérdida de humedad y cambios microestructurales en comparación con los cortes de probetas sin afectar y 200°C.

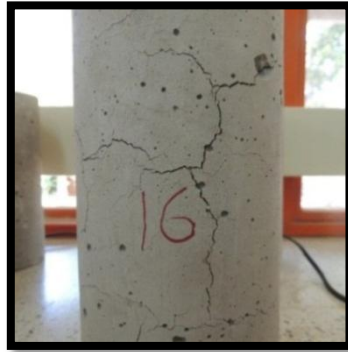
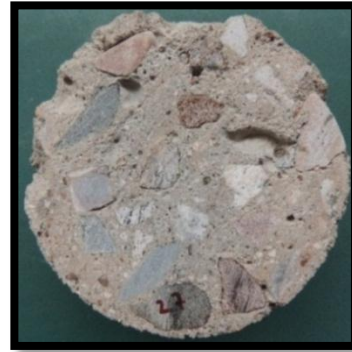
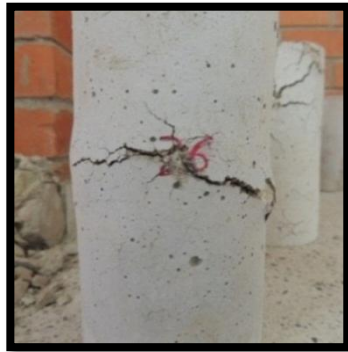
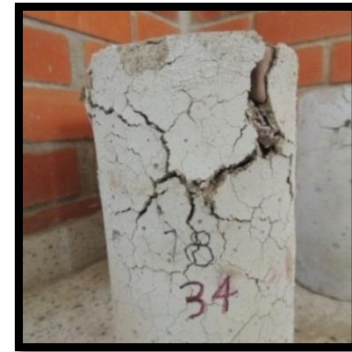
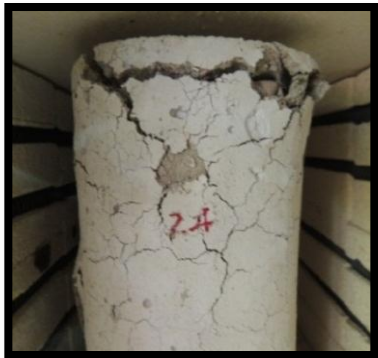
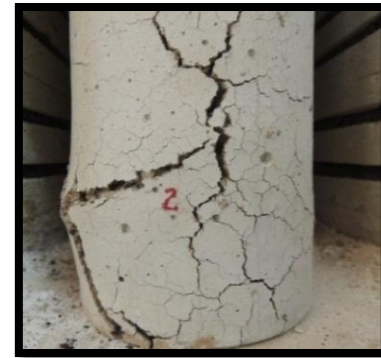
**Figura 16. Probetas y cortes de probetas cilíndricas expuestas a 600, 800 y 1000°C**

**a) Probeta expuesta a 600°C**

**b) Corte probeta expuesta a 600°C**

**c) Probeta expuesta a 800°C**

**d) Probeta expuesta a 800°C**

**e) Probeta expuesta a 1000°C**

**f) Probeta expuesta a 1000°C**

En las probetas cilíndricas de 600°C se evidencian más las grietas y estas fueron empeorando después del segundo día de enfriamiento convirtiéndose en grietas mayores. La superficie de la probeta presentó un color más rosa que a 400°C y la superficie del corte fue más rugosa, dañada y agrietada que los otros cortes.

Durante la inspección visual de las probetas cilíndricas de 800°C se observaron grietas mayores luego del enfriamiento que las presentadas a 600°C y erupciones en las paredes de la probeta ocasionados por los agregados gruesos de la mezcla, su coloración fue pasando de rosado a un tono blanco casi por completo. Luego del segundo día de enfriamiento las probetas resultaron tan frágiles, que sólo con alzarlas se quebraron o desmoronaron, lo que demuestra que a medida que pasa el tiempo luego del calentamiento las probetas pierden cada vez más resistencia y sus daños empeoran. Esto probablemente se presenta porque los diferentes componentes del concreto durante el calentamiento sufren una completa deshidratación, y luego de ponerlos en contacto con el medio ambiente algunos absorben humedad lo que hace que se expandan y empeoren las grietas previamente observadas [28].

En el caso de las probetas cilíndricas de 1000°C, los daños fueron tan graves que debieron ser fotografiadas antes de sacarlas de las muflas, pues presentaban grietas y daños muy evidentes, los agregados parecían estar completamente separados dentro del cilindro y algunos estaban expuestos a la superficie, esta separación pudo haberse presentado por las diferencias de dilatación entre el mortero y los agregados gruesos [29], otras hipótesis sobre el porqué los agregados perdieron adherencia al mortero se presentan en el numeral 4.2.9 de DRX , además las tapas o caras superiores de las probetas estaban abiertas o separadas y al momento de sacar las probetas de las muflas comenzaron a desmoronarse.

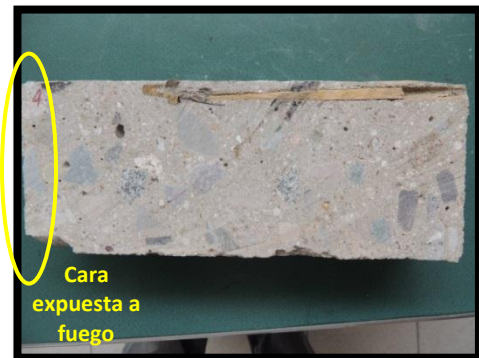
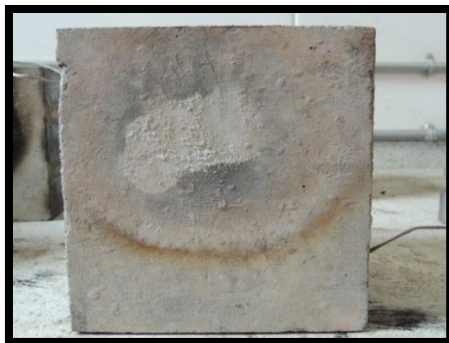
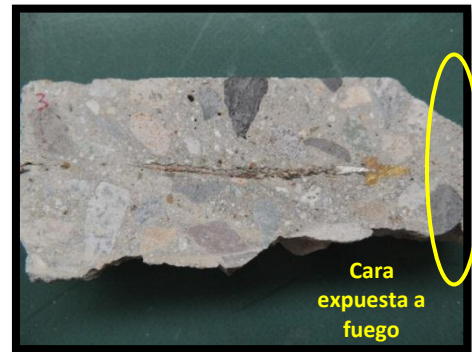
Figura 18. Probetas cúbicas sometidas a 400, 800 y 1000°C

La inspección visual en probetas cúbicas muestra daños menos significativos que en las probetas cilíndricas por los diferentes factores explicados anteriormente, pero se pueden apreciar ciertas similitudes en la cara expuesta a fuego como se observa en la figura 18. Para el caso de las probetas cúbicas expuestas a 400°C se observa una mancha oscura que se produce por la combustión de la llama sobre la superficie del concreto, la llama necesaria para que la superficie afectada alcanzara los 400°C era una llama de tono amarillo que se caracteriza por ser una llama reductora que presenta poca presencia de oxígeno en relación al combustible y genera combustión incompleta la cual suele dejar un rastro de hollín. Se distinguen unas pequeñas fisuras o grietas que hacen contraste con el negro del hollín figura 18 (a) que pudieron presentarse por la deshidratación de esta parte del concreto, y una coloración un tanto rosa en la cara afectada donde no se ha depositado hollín. En los cortes realizados para microscopia de las probetas cúbicas a 400°C no se distinguen daños a simple vista y muestra poco cambio de coloración desde la parte afectada en la figura 18 (b) hacia la parte interior de la probeta.

a) Probeta expuesta a 400°C

b) Corte probeta expuesta a 400°C

c) Probeta expuesta a 800°C

d) Corte probeta expuesta a 800°C

e) Probeta expuesta a 1000°C

f) Corte probeta expuesta a 1000°C

Las probetas expuestas a temperaturas de 800°C muestran mayores daños con cambios a nivel superficial más evidentes respecto a las probetas de 400 °C, se

Los cambios que se produjeron en las probetas sometidas a 1000°C son de mayor magnitud a las presentadas a 800°C. Donde incidía la llama, se muestra una coloración blancuzca con un centro amarillento, esta zona es de mayor tamaño respecto a las probetas sometidas a 800°C, seguida por una franja rosa y luego una coloración gris opaca diferente al gris original de este concreto. En estas probetas se observó un cambio en la coloración de las paredes laterales como lo indica la figura 19, mostrando además unas grietas que se extienden de 10 a 12cm de profundidad desde la cara expuesta a fuego. En la parte frontal de las probetas donde incidía la llama, se evidenciaron desprendimientos, mayor porosidad e irregularidad de esta cara y en una probeta se presentó un popouts como lo indica la figura 18 (e). En los cortes de 1000°C sufrieron unas rupturas como lo indica la figura 18 (f), esto se debe a la utilización de agua como medio refrigerante en el corte y a la severidad de las grietas mencionadas, por lo tanto estas probetas no se observaron en el estereoscopio porque la zona de interés sufrió una separación entre agregados y pasta.

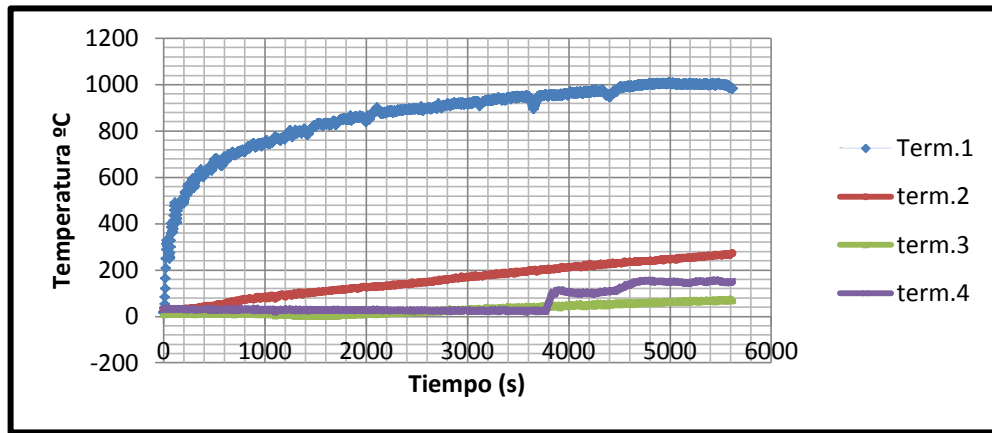
**Figura 20. Temperatura vs. Tiempo de las termocuplas para la probeta cúbica sometida a 1000°C**

Al comparar los datos de las temperaturas alcanzadas por las diferentes termocuplas con los daños observados en la figura 20, se puede notar que el concreto sufre mayores daños en la cara de exposición (donde hay mayor temperatura) y estos daños a su vez se propagan en menor intensidad hacia el interior de la probeta. La transferencia de calor también sufre perdidas a medida que avanza hacia el interior de la probeta y esto queda demostrado con los datos registrados por las termocuplas que se encuentran incrustadas dentro de la probeta.

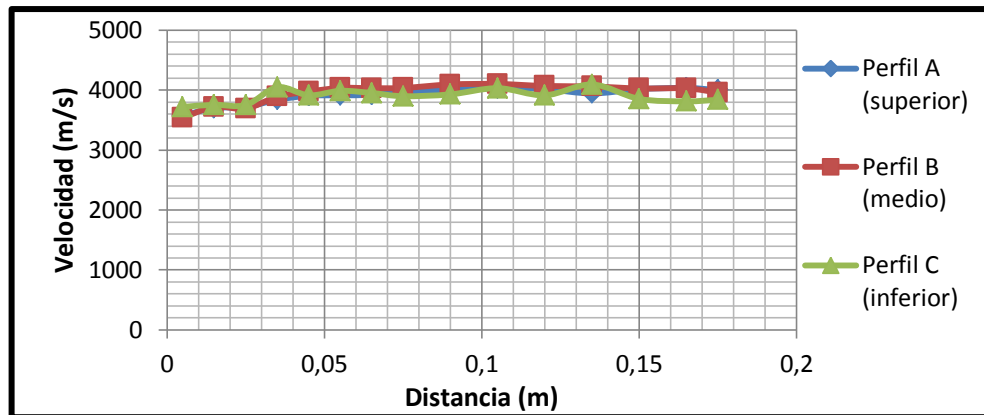
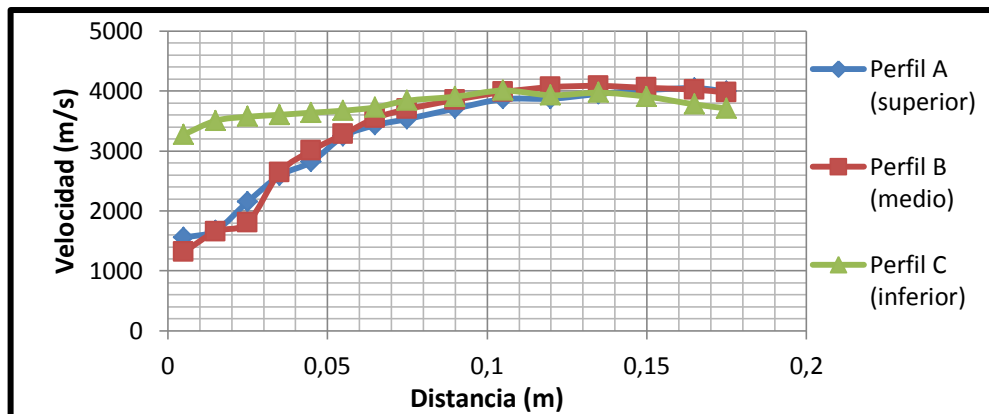
**Figura 22. Perfiles de velocidad probetas cúbicas después de ser expuestas a fuego**

La figura 22 muestra la disminución de velocidad de pulso ultrasónico en los primeros centímetros (desde el área expuesta a fuego directo, el punto 0 de la figura 21 indica que esa es la cara donde se sometió la probeta a fuego) para las probetas sometidas a diferentes temperaturas, la figura 22 (a) muestra un posible daño en los primeros 4 cm y luego muestra mediciones de VPU similares a las observadas para probetas sin afectar, del mismo modo la figura 22 (b) presenta posibles daños hasta los 8 cm aproximadamente y la figura 22 (c) daños hasta aproximadamente 12 cm como se evidenció en la inspección visual en la figura 19 y se ratifica con la toma del VPU que presenta mayores afectaciones en los primeros centímetros.

**a) VPU probeta cúbica sometida a 400°C**

**b) VPU probeta cúbica sometida a 800°C**

**c) VPU probeta cúbica sometida a 1000°C**

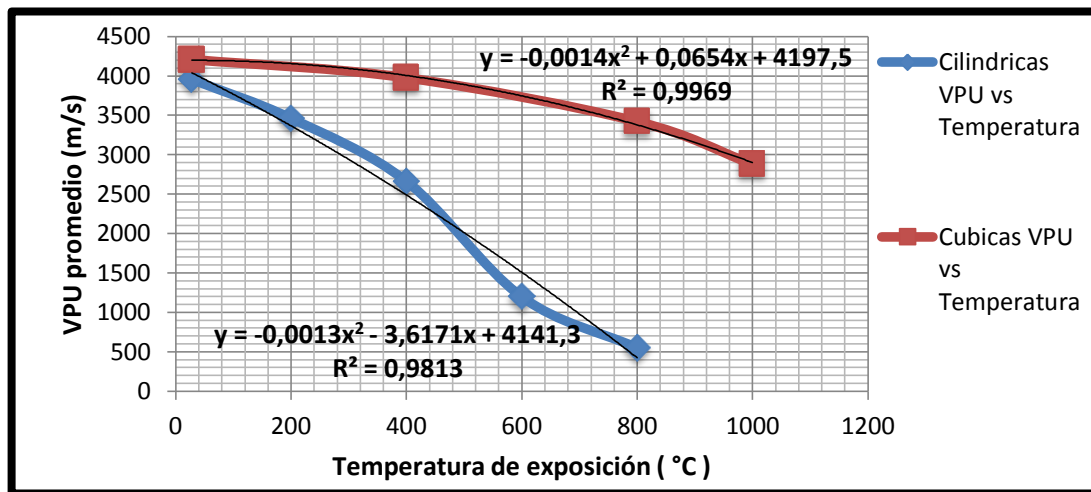
**Figura 23 Promedio de VPU promedio vs. Temperatura de exposición de las probetas cilíndricas y cúbicas**

La figura 23 representa los promedios del VPU para las probetas cúbicas y cilíndricas, en el caso de las probetas cúbicas se obtienen datos desde la cara afectada hasta la cara opuesta que prácticamente no mostro afectación a ninguna temperatura como se indicó en la figura 21, caso contrario para las probetas cilíndricas debido a que su forma y el entorno donde se realizó el calentamiento,

permitían una afectación más homogénea en toda la superficie de la probeta, provocando que se produjeran más daños.

Para el caso de las probetas cilíndricas, el daño fue mayor en cada temperatura, pues se observa que la velocidad de pulso, respecto a la cúbicas a cada temperatura, fue menor y en este caso la expresión polinómica que se ajusta es  $V = -0.0013T^2 - 3.6171T + 4141.3$  con índice de correlación de  $R^2 = 0.9813$ . Como se observó en la tabla 10 para las probetas cilíndricas la calidad del concreto según sus valores de VPU, las sometidas a 200°C su calidad es cuestionable, las probetas sometidas a 400°C su calidad es pobre, para las probetas sometidas a temperaturas superiores de 600°C su calidad es muy pobre. Cuando el concreto se encuentra en el rango de VPU para el cual se clasifica con calidad pobre se encuentra inhabilitado para su uso posterior.

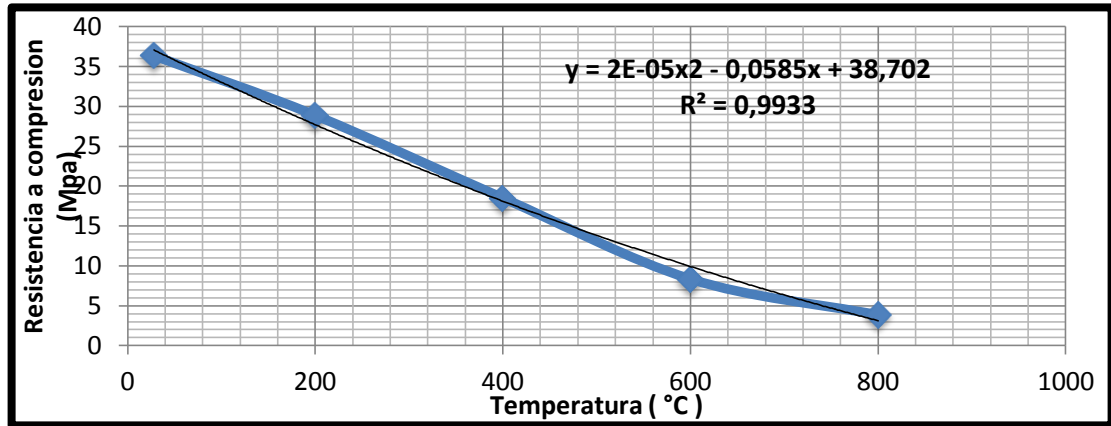
**Figura 24. Resistencia a la Compresión vs. Temperatura para las probetas cilíndricas**

En la figura 24 podemos ver una disminución que sigue una tendencia que se puede representar mediante la expresión,  $f_c = -2E^{-5}T^2 - 0.0585T + 38.702$  con índice de correlación  $R^2 = 0.9933$ . Esta disminución de la resistencia se debe posiblemente a la aparición de grietas entre los agregados y la pasta, las grietas en los agregados, el aumento de la porosidad y la disminución de los porcentajes de ettringita portlandita y caolinita.

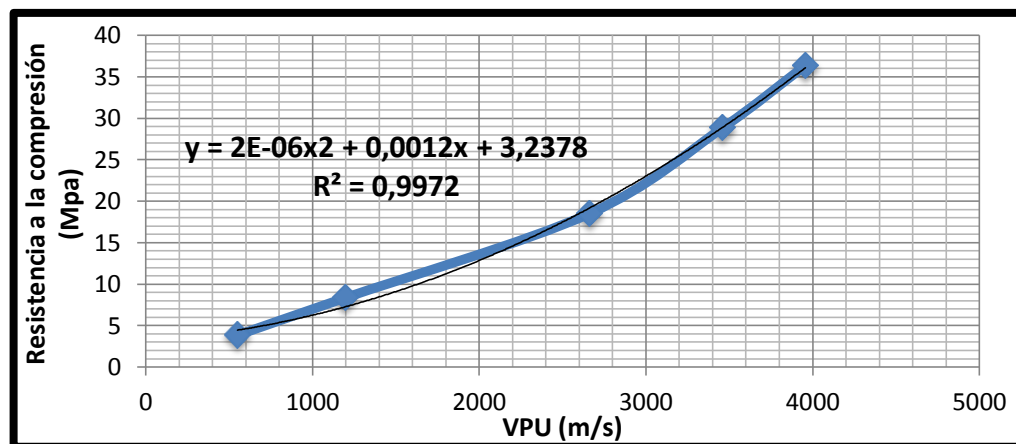
**Figura 26. Relación Resistencia a la compresión vs. VPU**

La relación entre la resistencia a la compresión y la velocidad de pulso se representa mediante la expresión  $f_c = 2E^{-6}V_p^2 + 0.0012V_p + 3.2378$  con índice de correlación  $R^2 = 0.9972$ , donde se aprecia una relación decreciente entre resistencia a la compresión y VPU, demostrando de esta manera que a medida que disminuye la resistencia a la compresión, disminuye el VPU al aumentar la temperatura de exposición.

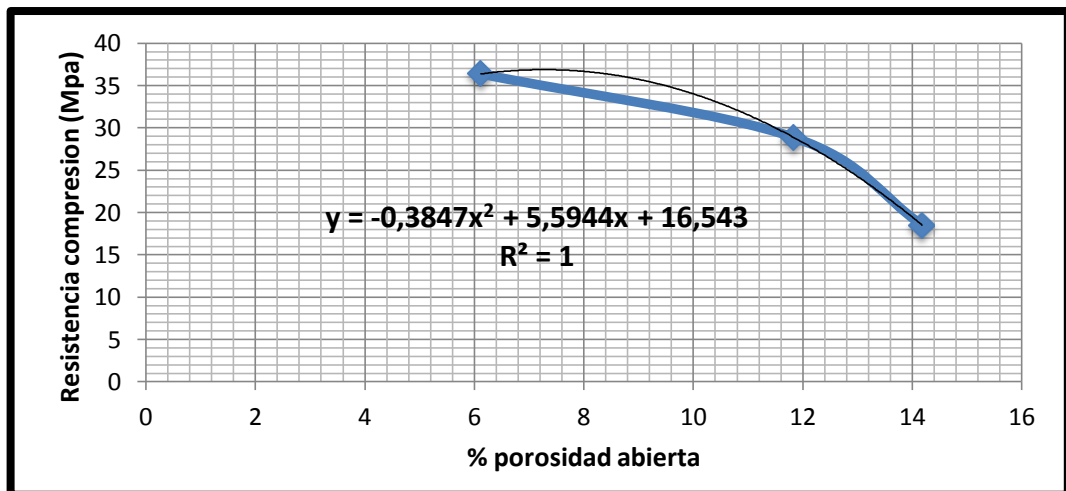
**Figura 28. Relación Resistencia a la compresión vs. % Porosidad abierta**

La relación determinada entre resistencia a la compresión y porcentaje (%) porosidad abierta para las probetas cilíndricas a cada temperatura, sigue una tendencia descrita por la expresión  $f_c = -0.3847(\%P.A)^2 + 5.5944(\%P.A) + 16.543$  con un índice de correlación de  $R^2 = 1$ . Esta relación muestra que a medida que la porosidad aumenta, la resistencia a la compresión y asociando esta información con el aumento de la temperatura, se demuestra que al aumentar la temperatura disminuye la resistencia a la compresión y aumenta la porosidad.

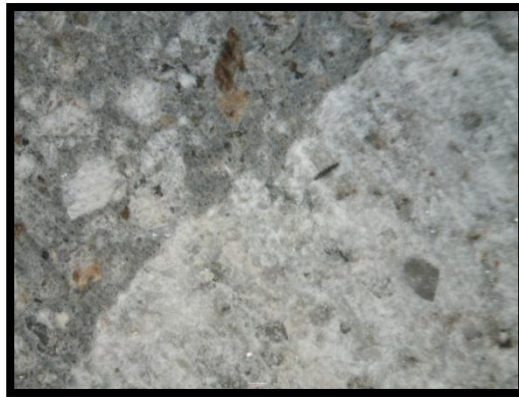
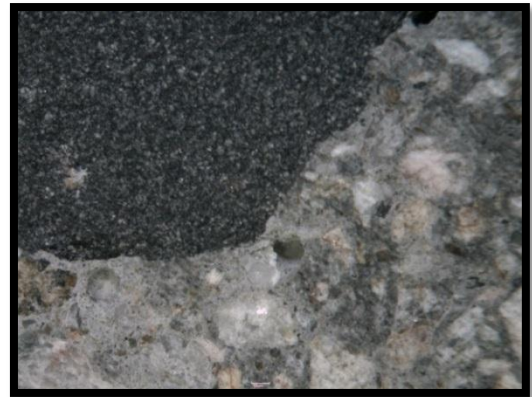
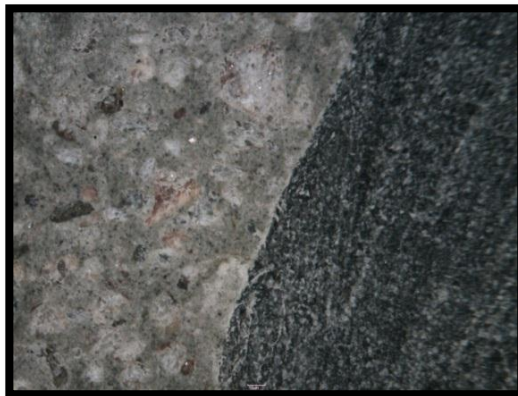
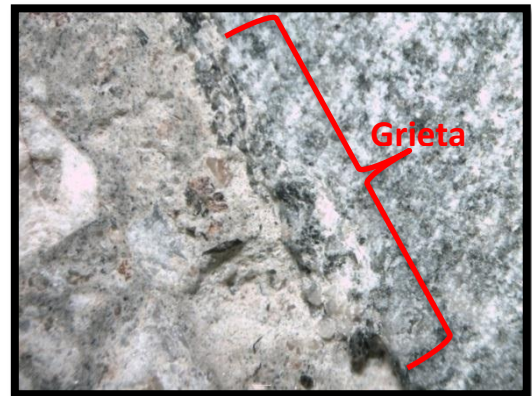
**Figura 29. Cambio de coloración y estado superficial del concreto para las probetas cilíndricas**

En cuanto al estado de las probetas sin afectar por fuego y la de 200°C, los cortes no presentaron cambios significativos. En estos 2 casos se observó una superficie lisa y sin grietas entre los agregados y el mortero, sólo se presentó un leve cambio de coloración una respecto a la otra.

En los cortes de 400°C se empezó a observar un ligero agrietamiento entre los agregados y el mortero, la superficie aun continua lisa pero en algunos sitios se presenta una leve rugosidad. También se observó un aumento en la coloración rosa respecto a la probeta de 200°C.

**a) Corte sin afectación por fuego (17x)**

**b) Corte afectado a 200°C (17x)**

**c) Corte afectado a 400°C (17x)**

**d) Corte afectado a 600°C (17x)**

El corte para la probeta sometida a 600°C presentó mayores defectos en su superficie comparado con las probetas sometidas a 200 y 400°C, con una rugosidad evidente en toda el área del corte, además se presentó en algunos sitios orificios producto del desprendimiento de agregados gruesos, también se presentó agrietamiento en el mortero y en el límite entre agregados y mortero. Se observan grietas y roturas en algunos agregados gruesos.

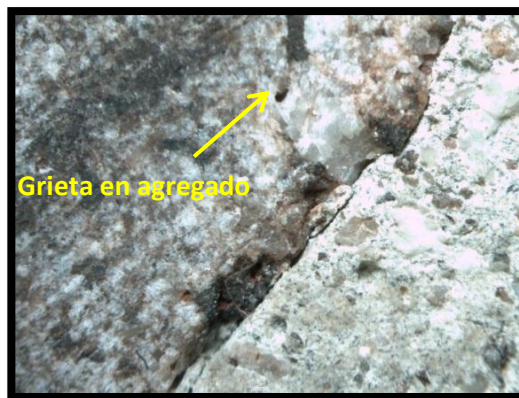
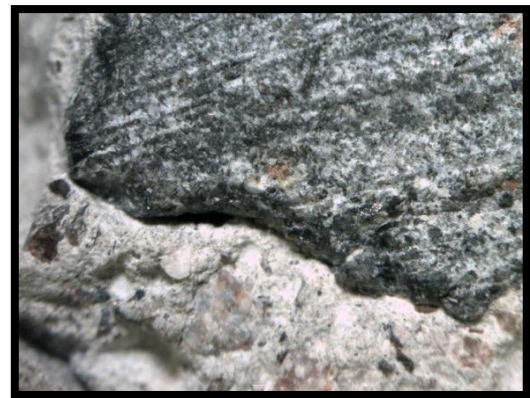
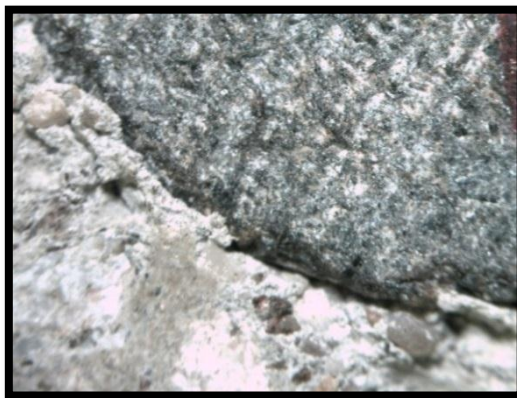
**Figura 30. Agrietamiento probetas cilíndricas a 600°C**

Las grietas se presentaron principalmente en los límites de agregado y mortero, desplazándose a través del mortero hasta alcanzar otro agregado, en algunos casos el agregado también presenta agrietamiento. En la figura 30 se puede apreciar algunas de las grietas en los cortes cilíndricos.

**a) Agrietamiento ruptura en agregado (17x)**

**b) Limite agregado-mortero deteriorado (17x)**

**c) Grieta limite agregado-mortero (17x)**

**d) Grieta limite 2 agregados-mortero (17x)**

La característica más significativa que se pudo observar durante la realización de la microscopia fue el agrietamiento, este daño se presentó de manera frecuente en la microscopia de los cortes para las probetas cilíndricas sometidas a 600°C y en

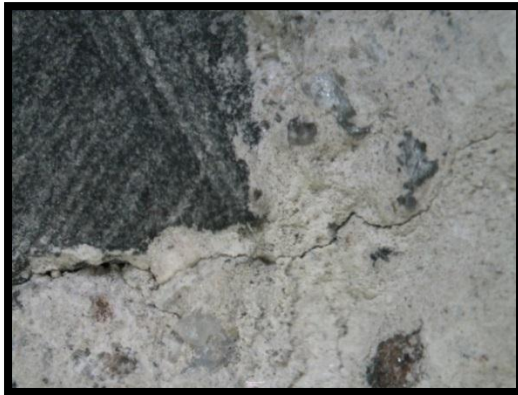
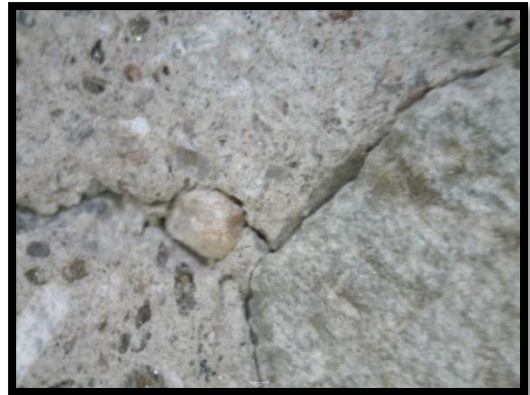
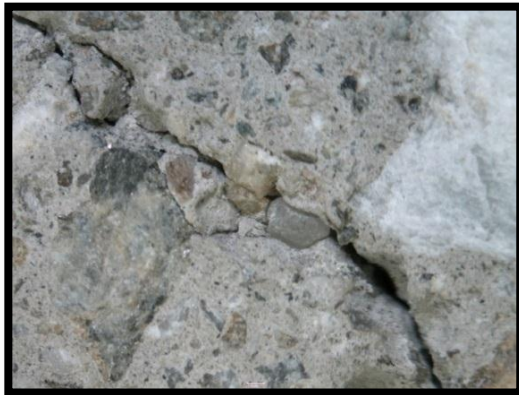
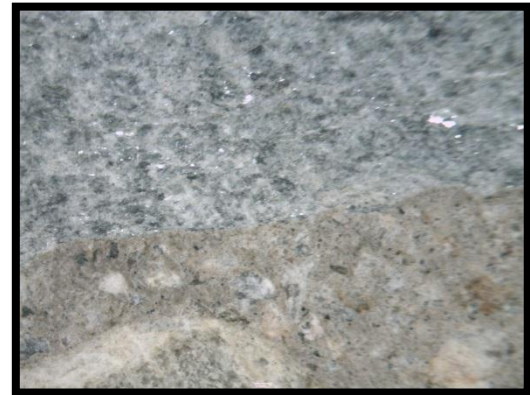
**Figura 31 Agrietamiento probetas cúbicas a 400°C y 800°C**

**a) Grieta desde agregado a pasta 800°C (17x) b) Grieta desde pasta a agregado 800°C (17x)**

**c) Grieta entre agregados y pasta 800°C (17x) d) Corte 400°C a 1 cm de cara expuesta (17x).**
