Evaluación del efecto de la degradación y maduración del coagulo de caucho natural sobre el contenido de DRC en la planta de la Compañía Cauchera Colombiana S.A.

Trabajo de grado para optar al título de Ingeniero Químico
Modalidad Práctica empresarial

Universidad Industrial de Santander
Facultad de Ingenierías Físicoquímicas
Escuela de Ingeniería Química
Bucaramanga

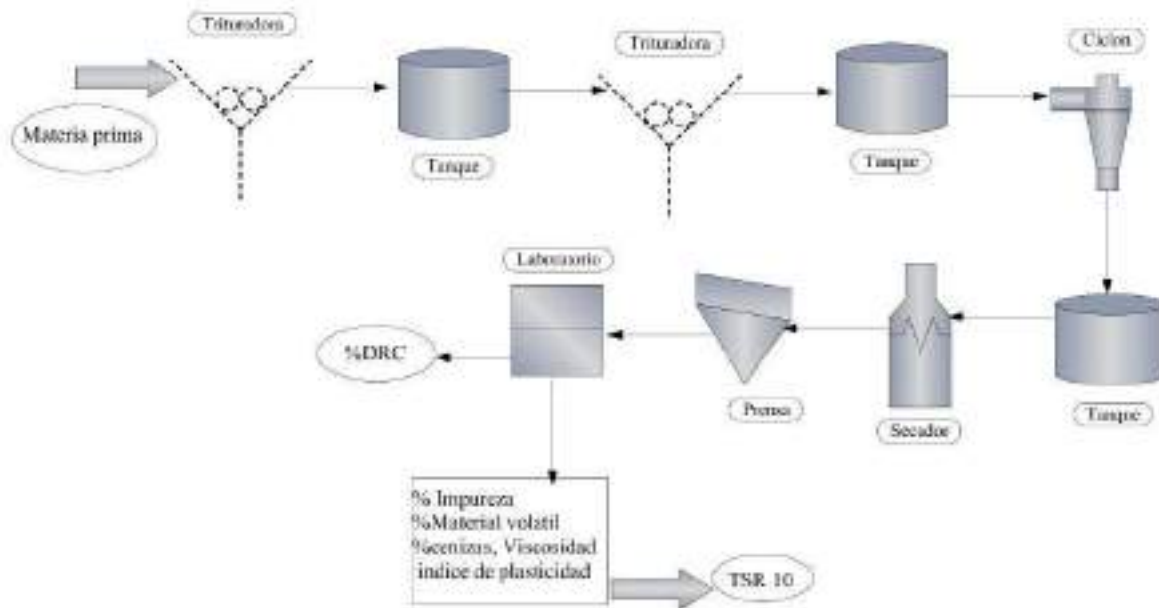
Figura 3.

Descripción del proceso de producción de TSR

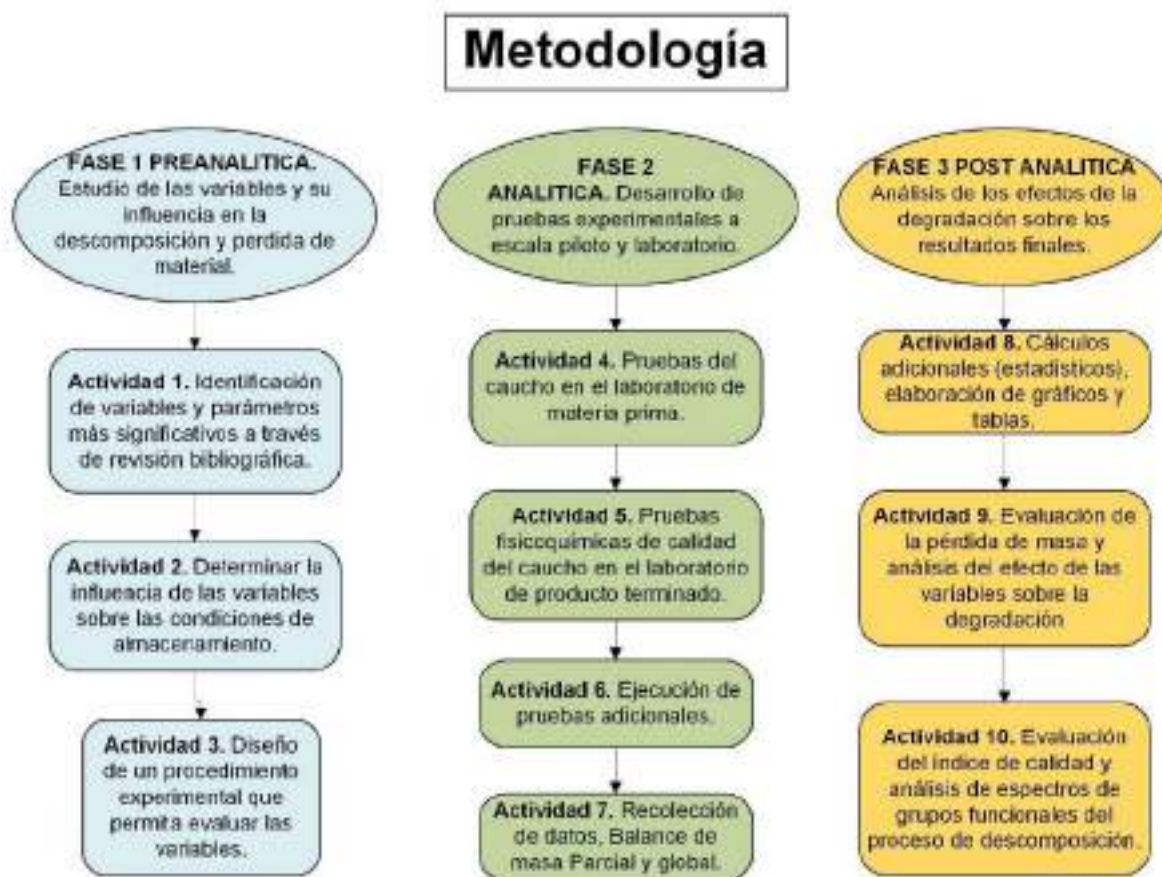
Figura 4.

Diagrama de flujo general de la metodología

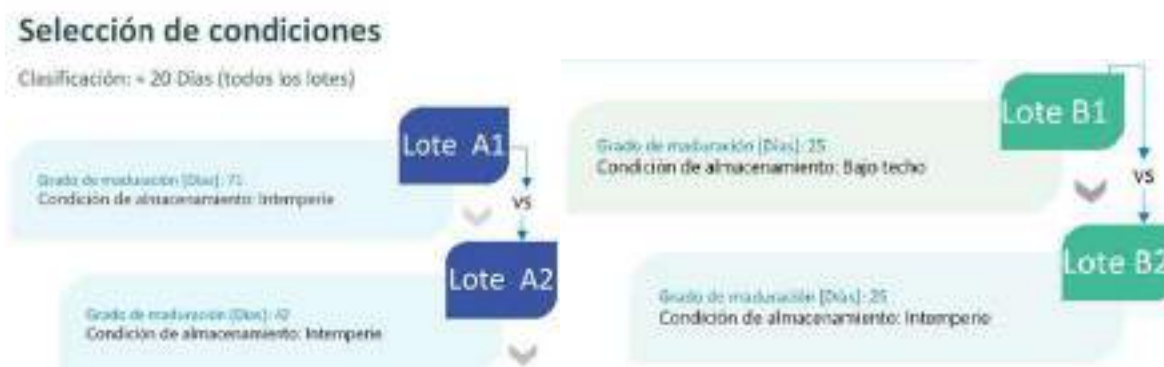
Figura 5.

Condiciones de operación y diseño de experimentos de las variables

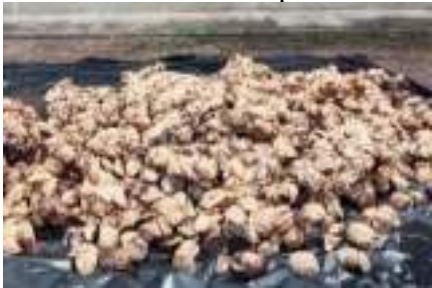
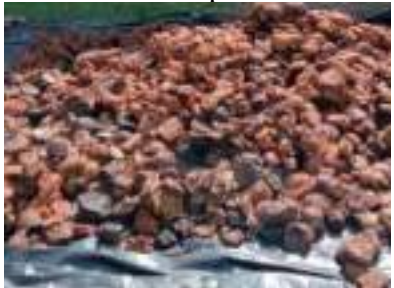
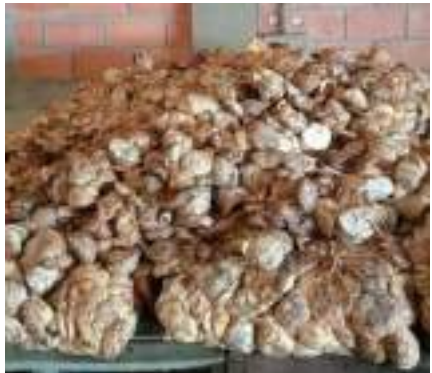
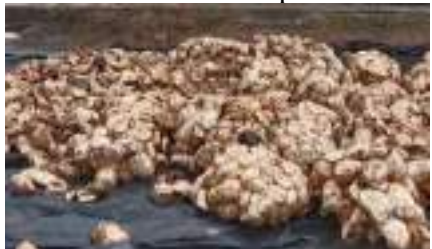
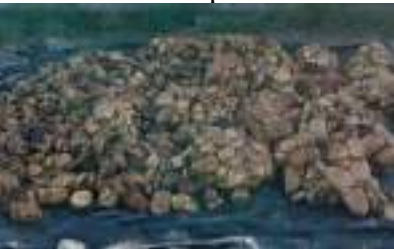
Disposición de los lotes en planta para la prueba-trazabilidad

Día 0 (Ingreso a bodega)	Día de producción
<p data-bbox="467 541 714 573">Lote A1 Intemperie</p>

<p data-bbox="862 541 1214 573">Lote A1 Intemperie 71 días</p>

<p data-bbox="467 861 714 892">Lote B1 Bajo techo</p>

<p data-bbox="862 861 1214 892">Lote B1 Bajo techo 25 días</p>  
<p data-bbox="467 1302 714 1333">Lote B2 Intemperie</p>

<p data-bbox="862 1302 1214 1333">Lote B2 Intemperie 25 días</p>

Lotes B1 y B2: Ambos lotes tuvieron un tiempo de maduración de 25 días. El lote B2, que se almacenó a la intemperie, mostró una mayor pérdida de masa seca en comparación con el lote B1, que estuvo bajo techo. Esta diferencia indica que las condiciones ambientales adversas (intemperie) contribuyen a una mayor pérdida de masa seca debido a factores como la exposición a la humedad y el sol lo cual puede provocar la degradación.

Lotes A1 y A2: El lote A1, con 71 días de maduración, presentó una mayor pérdida de masa y merma en comparación con el lote A2, que tuvo 41 días de maduración. Ambos lotes estuvieron a la intemperie durante su periodo de maduración. Un mayor tiempo de maduración se correlaciona con una mayor pérdida de masa seca y merma. Esto puede deberse a la mayor exposición al proceso de degradación durante el tiempo adicional.

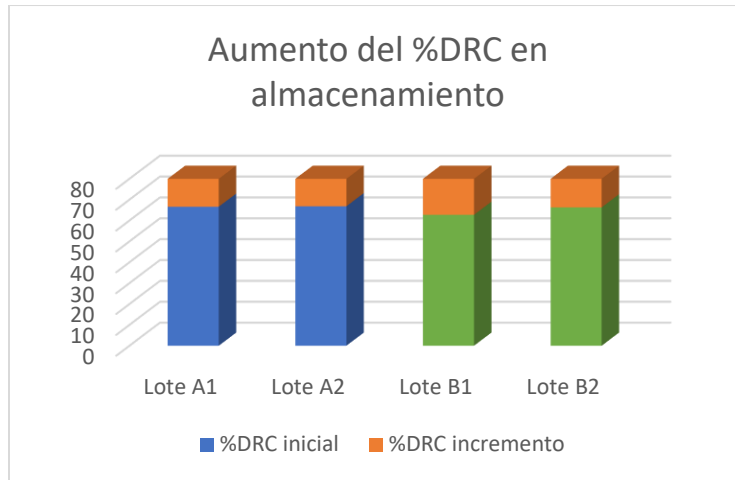
Figura 6.

Evolución del DRC del caucho natural de la prueba

Durante el almacenamiento, se observó una merma inicial del material, donde la cantidad de caucho seco inicial no coincide con la final. Esto sugiere una transformación de la materia o una reacción química, en línea con la ley de conservación de la masa.

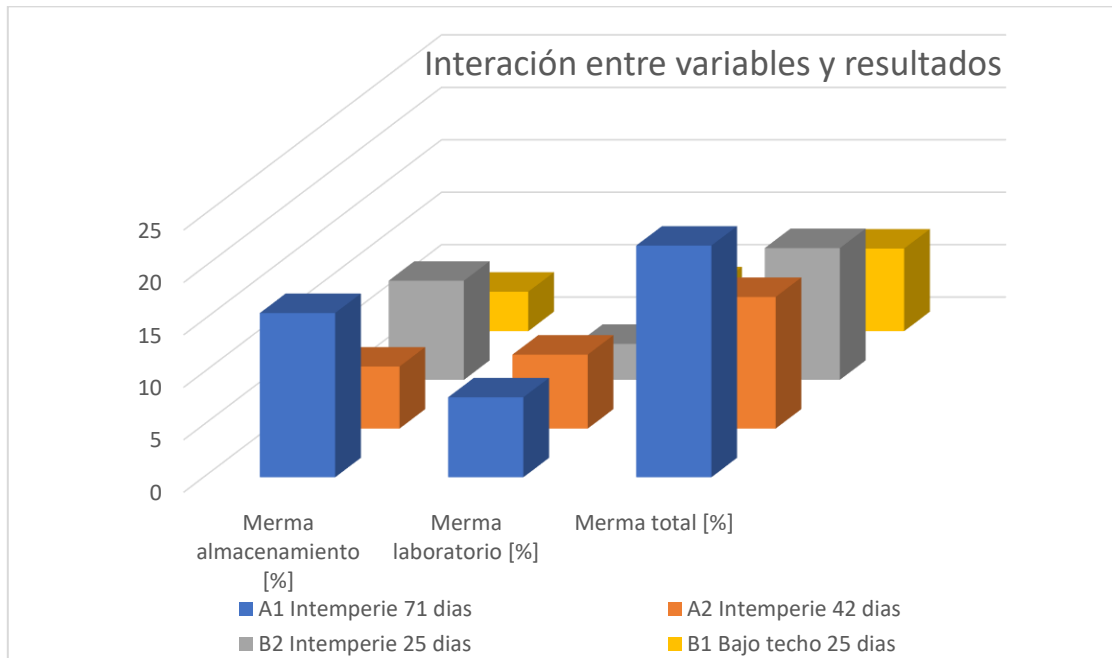
De acuerdo con la Figura 7. la merma total muestra una tendencia ascendente a medida que aumenta el tiempo de maduración. Esto indica que el aumento en el tiempo de maduración está asociado con una mayor merma, lo que puede deberse a factores como la degradación del material y cambios en las propiedades del caucho.

Comportamiento de las variables y los parámetros a estudiar

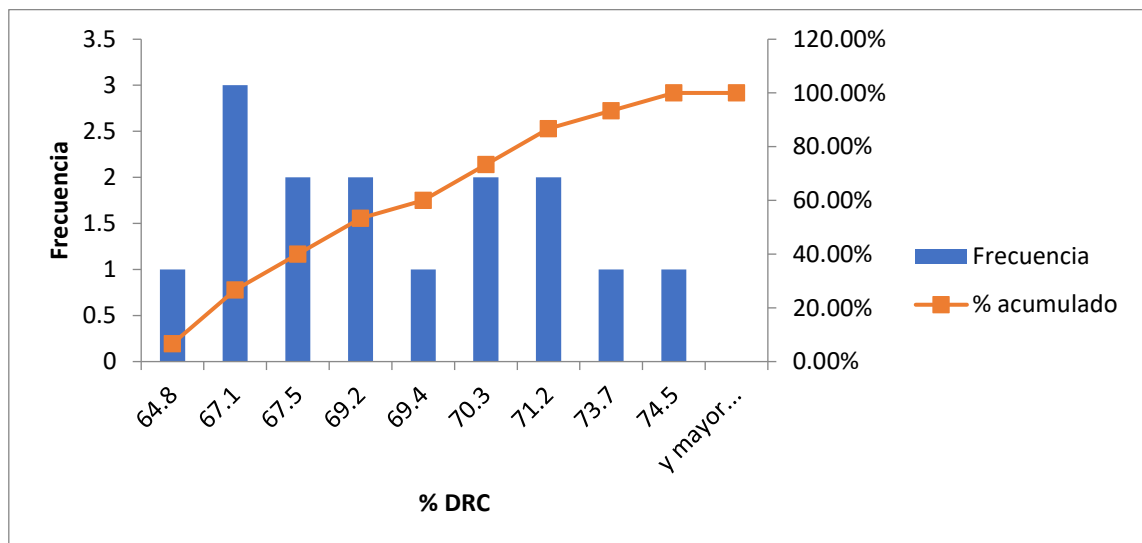
Figura 9.

Distribución de frecuencias de los resultados de la prueba adicional.

El análisis estadístico de los datos mostró una alta dispersión en los valores de DRC obtenidos, lo que sugiere una falta de precisión y la necesidad de aumentar el número de muestras para mejorar la exactitud. La falta de una tendencia clara en los datos dificulta obtener un valor representativo del DRC del lote, lo que refuerza la recomendación de repetir la prueba. Además, el valor central del DRC de liquidación no coincidió con los resultados obtenidos, lo que podría deberse a un error de muestreo o mala clasificación del proveedor. Finalmente, se evidenció una discrepancia significativa en la línea de producción de TSR, con un error absoluto del DRC de hasta 4.93%.
