Práctica empresarial en Construsuelos de Colombia S.A.S como Auxiliar de Residente de Obra en el Proyecto que tiene como Objeto Ejecutar las Obras de “Urgencia Manifiesta para la Atención de las Situaciones de Emergencia Acaecidas entre Pr122+0051 al Pr124+0000 de la Vía Málaga – Los Curos, en el Departamento de Santander”

Práctica Empresarial para Optar el Título de Ingeniero Civil

Universidad Industrial de Santander

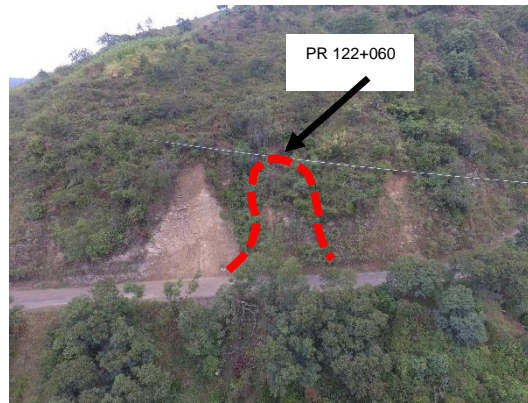
**Figura 10.**

*Condiciones Iniciales Talud PR 122+060*

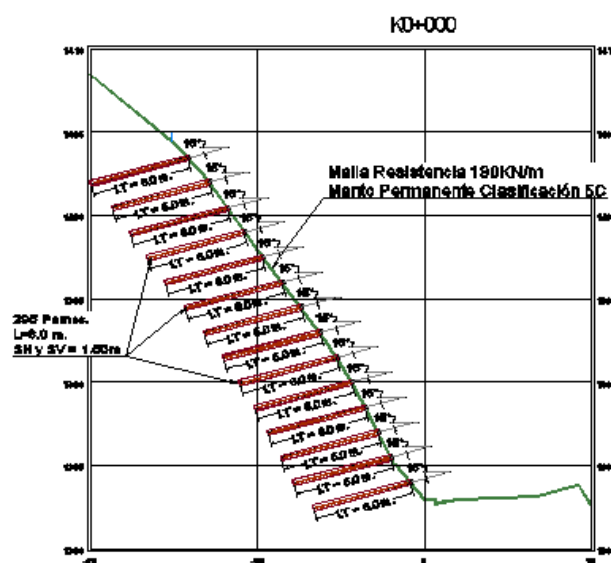
**Figura 11.**

En este sitio el diseño del talud contempla 295 anclajes pasivos (pernos) con varilla 1” a una longitud de 6 metros, con una inclinación de 15°, protección de talud con Manto permanente clasificación 5C TRM 550 y recubrimiento del talud con malla Steel grid HR 30.

*Perfil Talud PR 122+060*

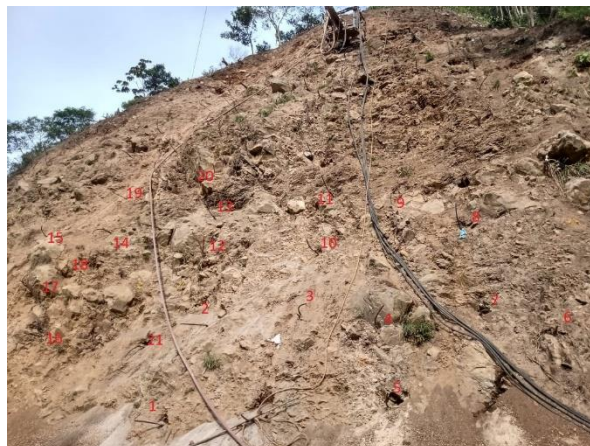
### Figura 13.

Al finalizar la práctica se presentaba un avance de obra de 158 anclajes pasivos o pernos de 295

*Avance de obra Talud PR 122+060*

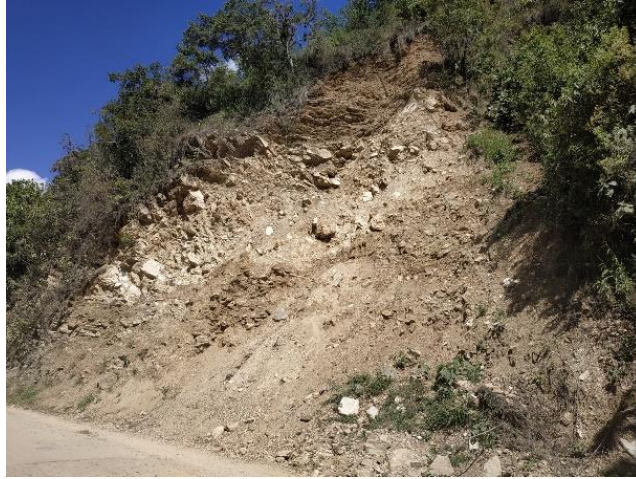
#### Figura 14.

*Condiciones Iniciales 122+100*

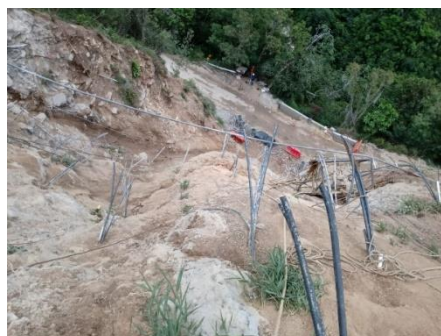
### Figura 18.

Al finalizar la práctica se presentaba un avance de obra de 73 anclajes de 129 y 71 pernos de 158.

*Avance de obra Talud PR 122+100*

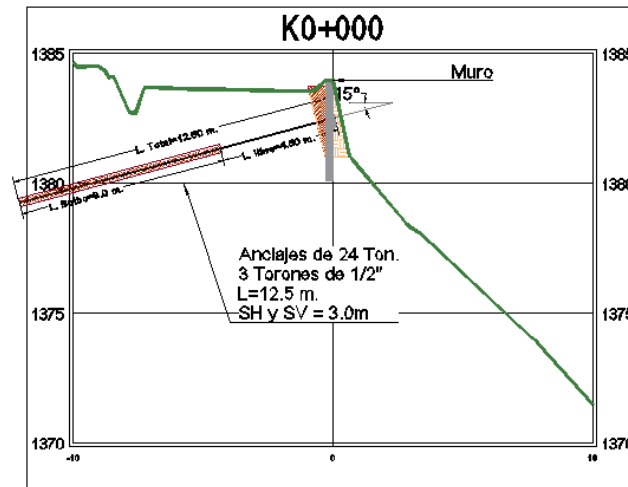
**Figura 20.**

Cada aleta cuenta con un anclaje activo de 24 toneladas, los cuales tienen las siguientes descripciones:

- Guaya de calibre de 1/2"
- 3 torones
- Longitud: 12,5 metros
- Longitud libre: 4,5 metros
- Longitud del bulbo: 8 metros
- Inclinación: 15°

*Detalle Anclajes Activos Muro PR 122+100*

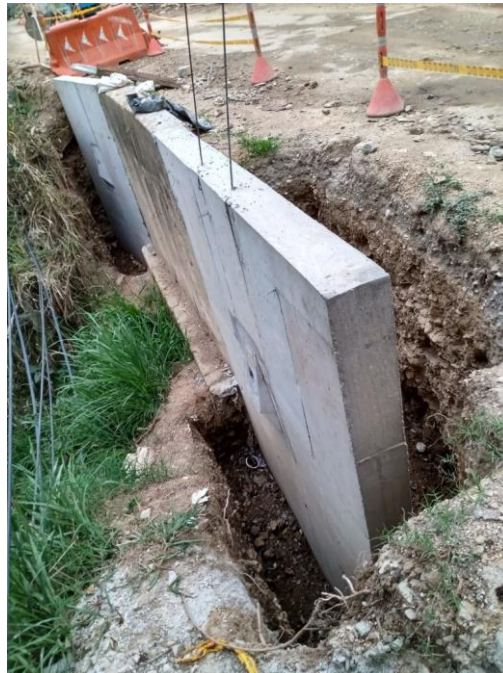
**Figura 21.**

Al finalizar la práctica se presentaba un avance de obra del muro fundido en totalidad y pendiente por realizar los dos anclajes activos en cada aleta.

*Avance de obra Muro PR 122+100*

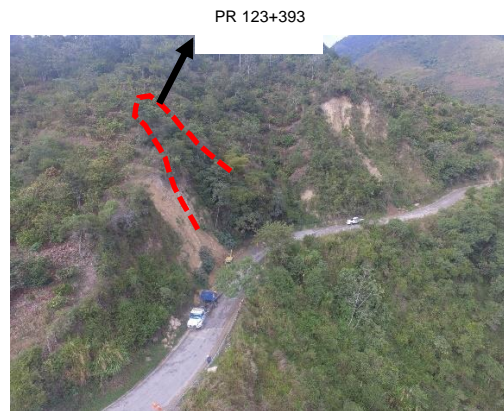
#### Figura 22.

Condiciones Iniciales PR 123+393

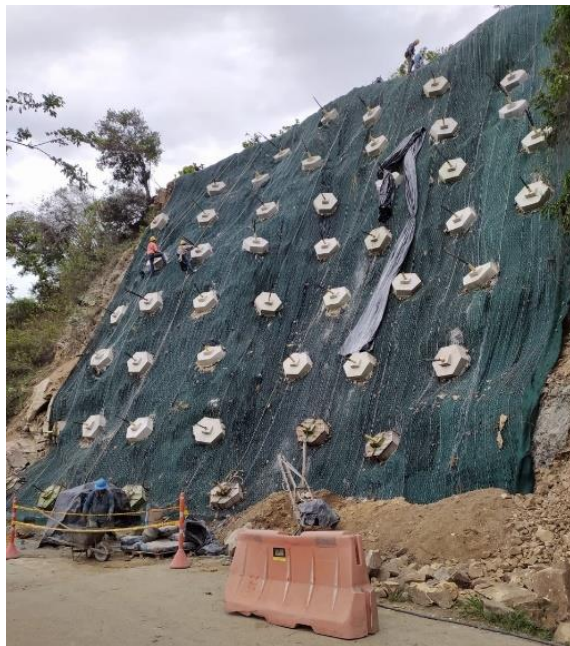
**Figura 26.**

Al finalizar la práctica se presentaba un avance de obra de 50 anclajes activos de 50 y se inició con la instalación de manto permanente TRM 550, recubrimiento del talud con malla Steel grid HR 30 y fundida de los dados en concreto de 28 Mpa,

*Avance de obra PR 123+393*
