Práctica empresarial en la empresa GRUPO PROINGCO SAS como auxiliar de ingeniería civil durante el proceso de Demolición-Obra Nueva proyecto Fundación Sanar

Trabajo de Grado para Optar al Título de Ingeniero Civil

Universidad Industrial de Santander

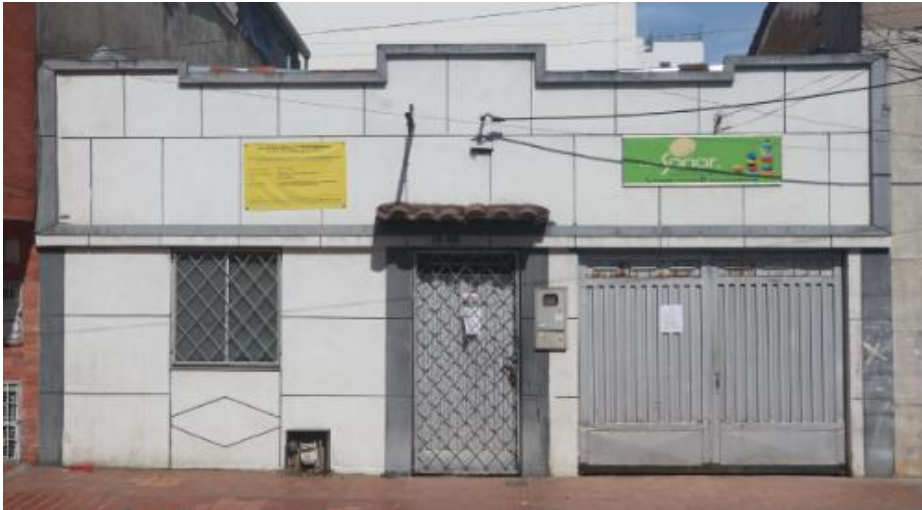
### **Figura 1**

*Casa antigua Fundación Sanar*

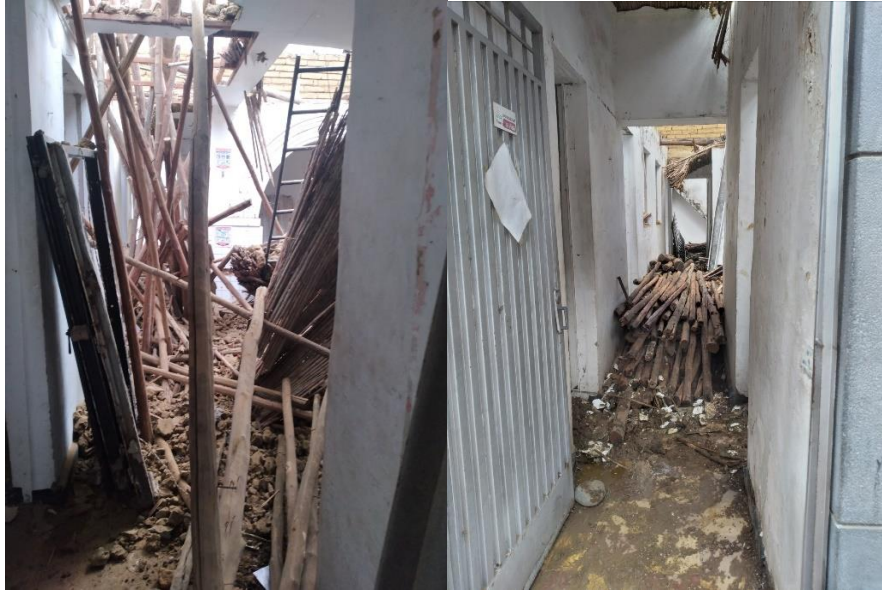
**Figura 2**

Se brindó apoyo en la supervisión y control para la demolición de la casa antigua Fundación Sanar, por el método manual, donde se retiró estructura en madera, teja en plástico, viga canal, desmonte de ventanearías y puertas, teniendo en cuenta el cuidado de las redes de servicio instaladas. Por último, se hizo el acopio de los materiales a reutilizar y se realizó el retiro de los escombros generados como se muestra en la Figura 2.

*Demolición manual casa antigua Fundación Sanar*

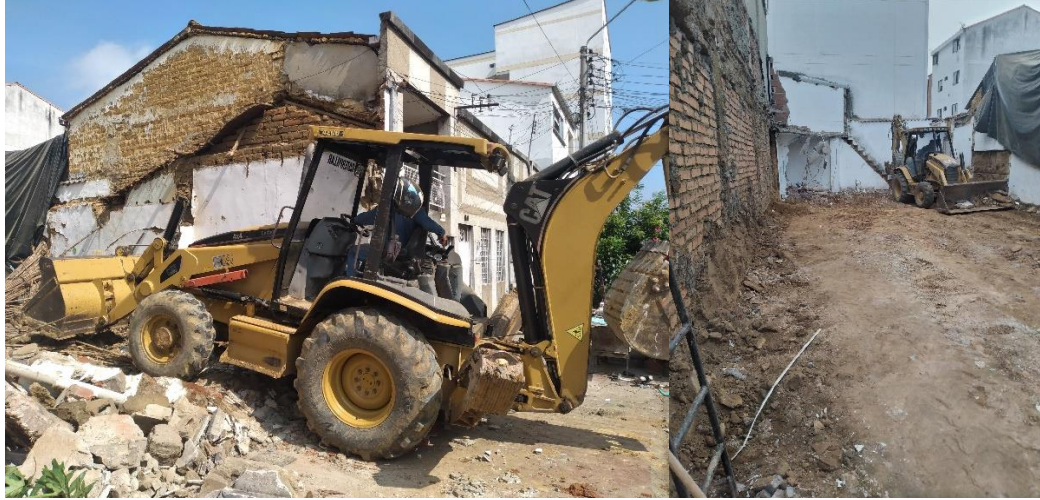
**Figura 3**

Se brindó apoyo en la supervisión y control para la demolición de forma mecánica para la estructura de la casa antigua de la Fundación sanar. Se utilizó una máquina retroexcavadora para demoler los muros divisorios en tapia y pisos, conservando las redes hidrosanitarias y los registros de agua, gas y energía eléctrica. Se tuvo un control riguroso en esta actividad debido a que los muros laterales fueron contruidos del mismo material y la demolición del muro en tapia era potencial riesgo de afectación a la estructura vecina como se muestra en la Figura 3. Por último, se supervisó la explanación y nivelación de terreno, verificando el retiro de todos los escombros generados.

*Demolición de estructura casa antigua Fundación Sanar*

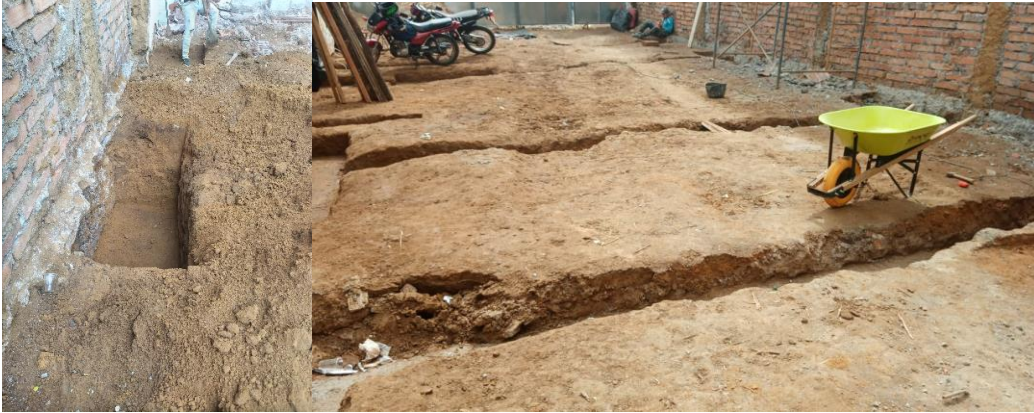
**Figura 4**

Se apoyó en la supervisión y control de la cantidad de horas maquina trabajadas y el volumen de escombros retirados. En esta actividad se realizó la localización general de proyecto donde se marcó físicamente en el terreno los puntos donde se construyó la estructura según los planos y especificaciones técnicas como se muestra en la Figura 4. Posteriormente, se fijó el nivel de referencia con respecto a la vía principal y se iniciaron las excavaciones para las zapatas de cimentación y vigas de amarre.

*Localización y replanteo*

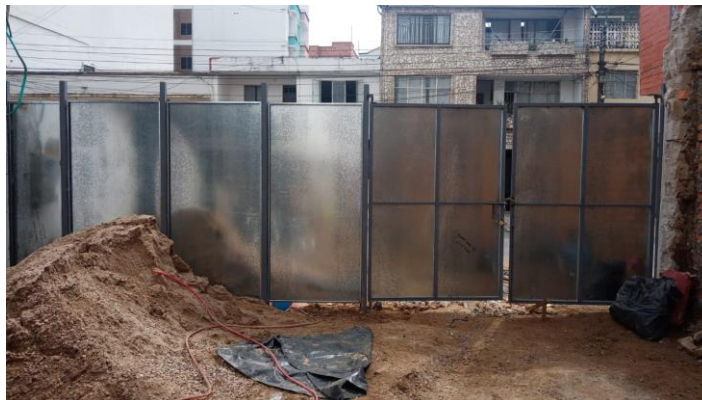
**Figura 5**

Se supervisó la instalación del cerramiento metálico para la obra como se muestra en la Figura 5, con el fin de garantizar la seguridad de las herramientas del contratista y los transeúntes en el lugar de trabajo, asimismo de un lugar seguro para el acopio de los materiales.

*Cerramiento obra*

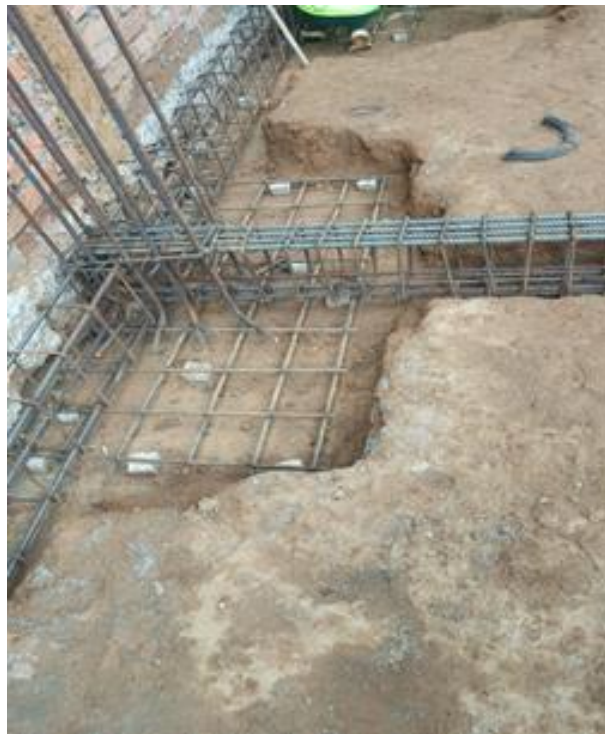
#### Figura 6

Se brindó apoyo en el cálculo de acero de refuerzo para la cimentación, con el objetivo de realizar el respectivo pedido de materiales para la fundición de las zapatas localizadas a 1.5 m de profundidad en concreto ciclópeo como se muestra en la Figura 6. El practicante supervisó que el contratista cumpliera con los diseños estructurales y especificaciones técnicas.

*Acero de refuerzo cimentación*

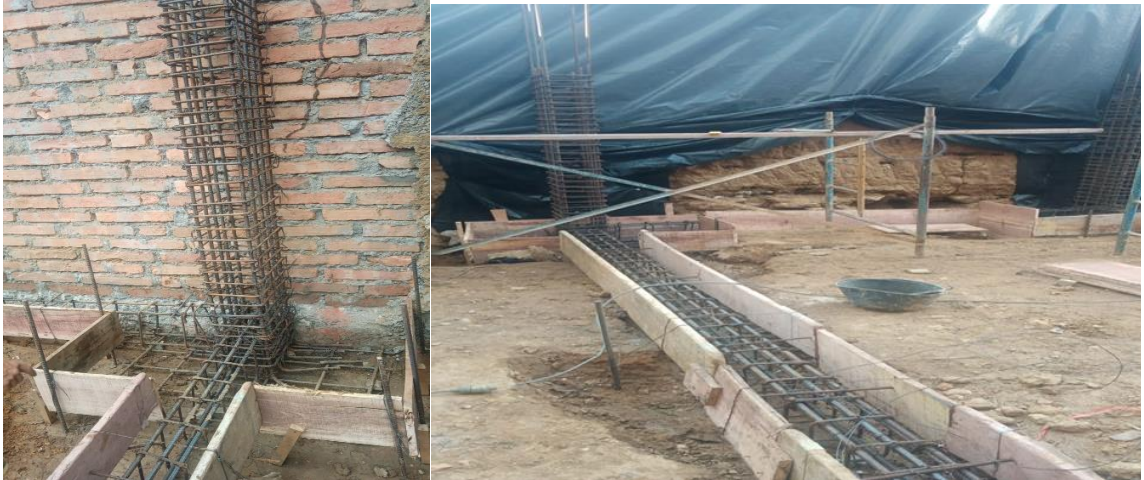
### **Figura 7**

El practicante supervisó la fundición de concreto solado con espesor 5 cm, con el objetivo de limpiar la zona donde van a estar apoyadas las vigas de cimentación. Se realizaron actividades de corte y figurado de estribos para vigas de cimentación y columnas del primer nivel como se

*Figurado acero columnas y vigas de cimentación*

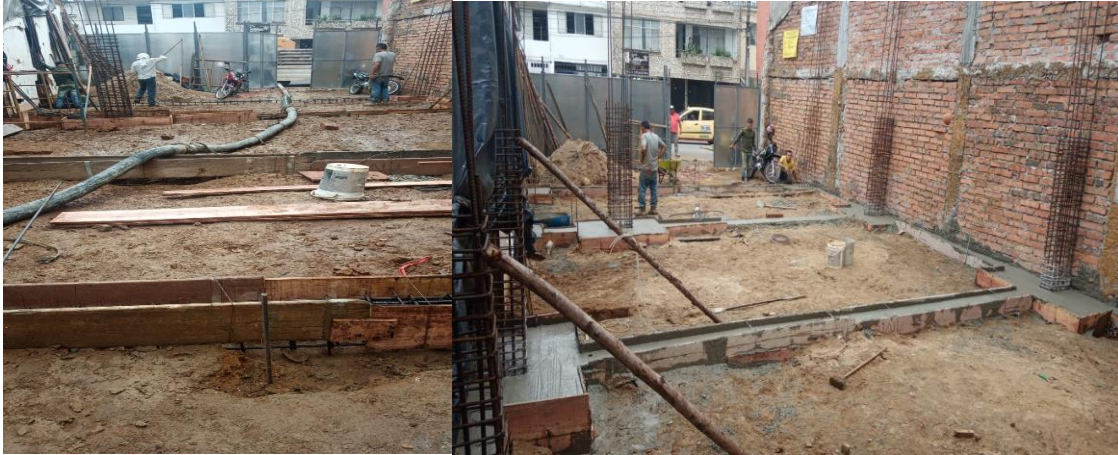
**Figura 8**

El practicante brindó apoyo en el cálculo de volumen de concreto para la fundición de zapatas y vigas de amarre en concreto de 3500 psi. Además, se gestionó el proveedor de alquiler de la formaleta como se muestra en la Figura 8, verificando que el proceso se realizara con un equipo de vibración de concreto con el fin de conseguir la uniformidad y la homogeneidad del material, evitando porosidad y segregación de los elementos estructurales.

*Fundición zapatas y vigas de cimentación*

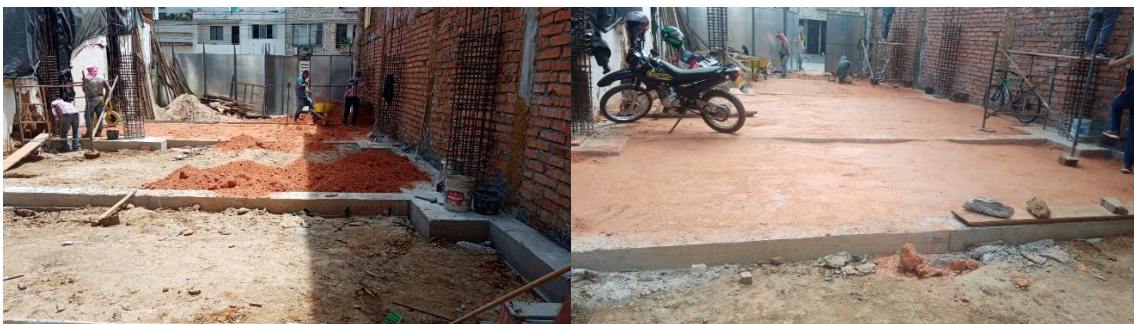
**Figura 9**

Se apoyó en el cálculo del volumen requerido para relleno de cimentación con material seleccionado para compactación como se muestra en la Figura 9, con el fin de alcanzar el nivel superior de las vigas de cimentación. Para ello se realizaron capas de máximo 20 cm. Posteriormente, se compactó con un equipo mecánico hasta alcanzar la altura deseada.

*Relleno en material seleccionado*

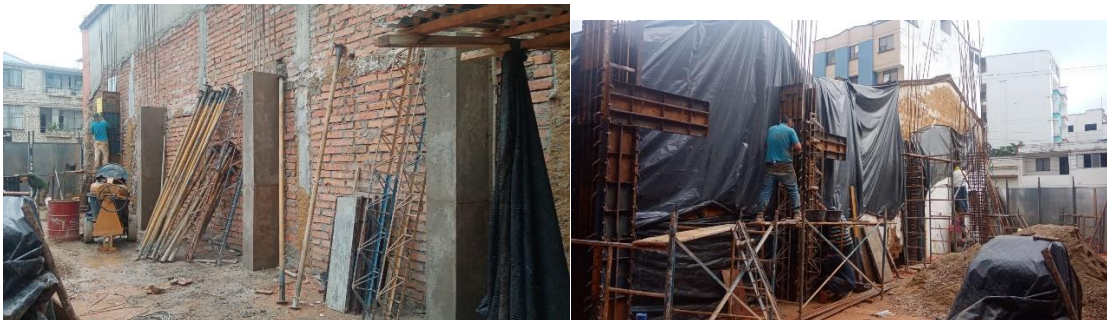
#### Figura 10

Se brindó apoyo en el cálculo de material requerido para la fundición de las columnas, como lo son: triturado, arena, cemento, y la consecución de la mezcladora. Además, se solicitó el alquiler de formaleta para las columnas del primer nivel como se muestra en la Figura 10, las cuales fueron fundidas in situ debido al poco volumen de concreto necesario. Para ello, se consultó la dosificación con el fin de cumplir el requisito y la resistencia requerida según el diseño estructural (3500 psi). Fue necesario la protección del muro lateral de la estructura vecina debido a que era un potencial riesgo de derrumbe.

*Fundición de columnas primer piso*

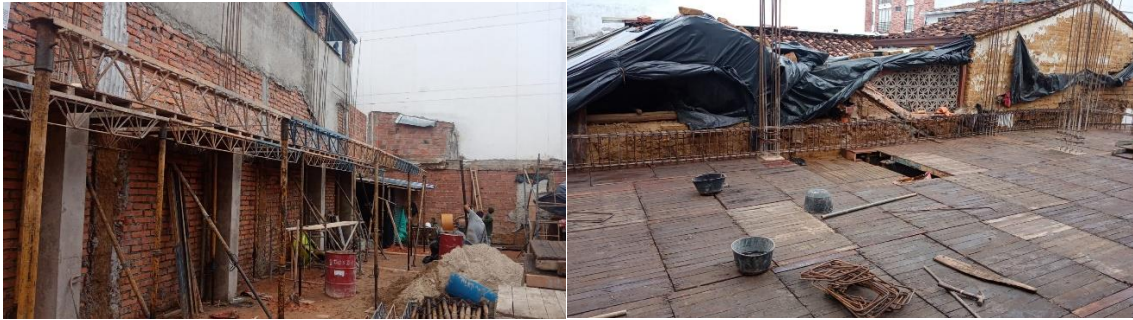
**Figura 11**

El practicante apoyó la supervisión y control del armado de la formaleta para la primera placa de entepiso. Además, solicitó a la empresa de alquiler de formaleta tableros en madera, cerchas, paraleles, alineadores, y secciones de andamios, con el fin de poder armar el entarimado para la realización y fundición de la primera placa de entepiso como se muestra en la Figura 11. Se verificó que el entarimado cumpliera con la altura requerida según el diseño arquitectónico.

*Formaleta primer piso*

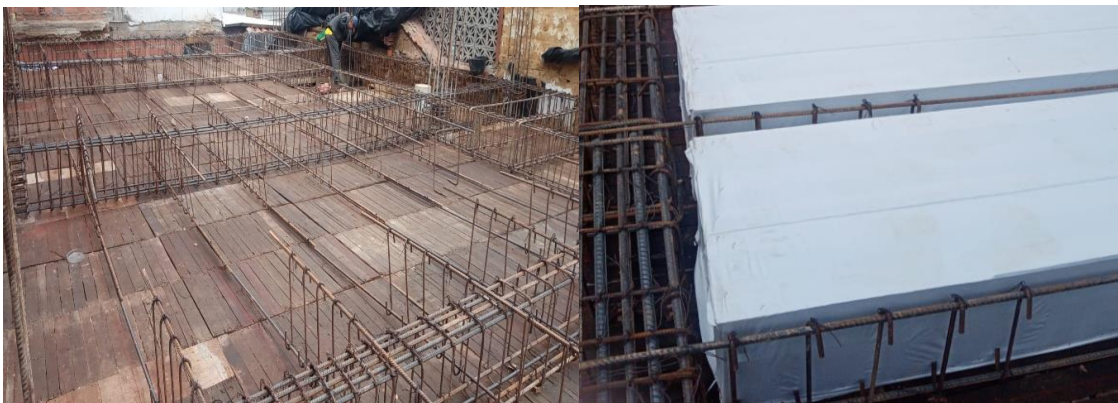
**Figura 12**

Se brindó apoyo en el cálculo de acero para los estribos de la primera placa. Además, se supervisó el corte y figurado de los estribos para la primera placa como se muestra en la Figura 12. Se revisó el cumplimiento del diseño estructural, verificando el dimensionamiento, cantidad y distribución de estribos. Por último, se solicitaron 3 cotizaciones para el casetón que funciona como aligeramiento de la placa.

*Acero de refuerzo primera placa*

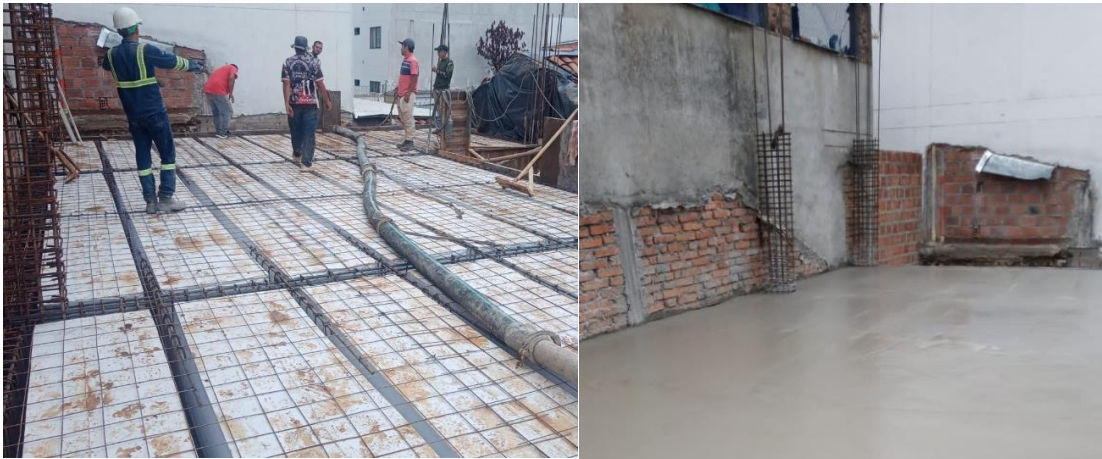
#### Figura 13

Se brindó apoyo en el cálculo del volumen de concreto de 3000 psi para la primera placa de entrepiso, incluyendo un 5% de desperdicio como se muestra en la Figura 13. Además, se supervisó la fundición de la placa con concreto premezclado y bomba de concreto con el objetivo de optimizar los procesos de construcción y garantizar la calidad uniformidad y resistencia del material.

*Fundición primera placa de entrepiso*

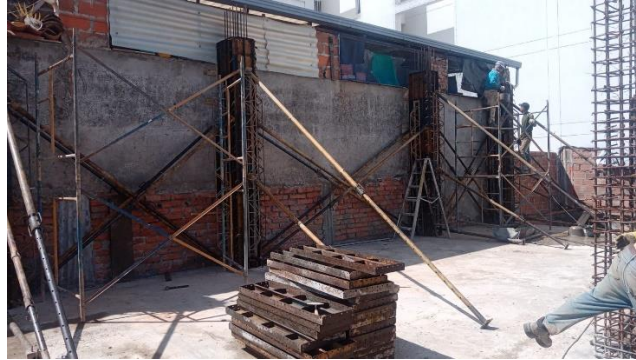
**Figura 14**

Se apoyó en el cálculo de acero para los estribos de las columnas del segundo nivel, además, se supervisó el corte y el figurado de acero para los estribos como se muestra en la Figura 14. Posteriormente, se verificó el cumplimiento del diseño estructural planteado. Se realizó la fundición con concreto in-situ verificando el cumplimiento de la dosificación necesaria para obtener la resistencia de 3000 psi, según el diseño estructural.

*Fundición columnas segundo piso*

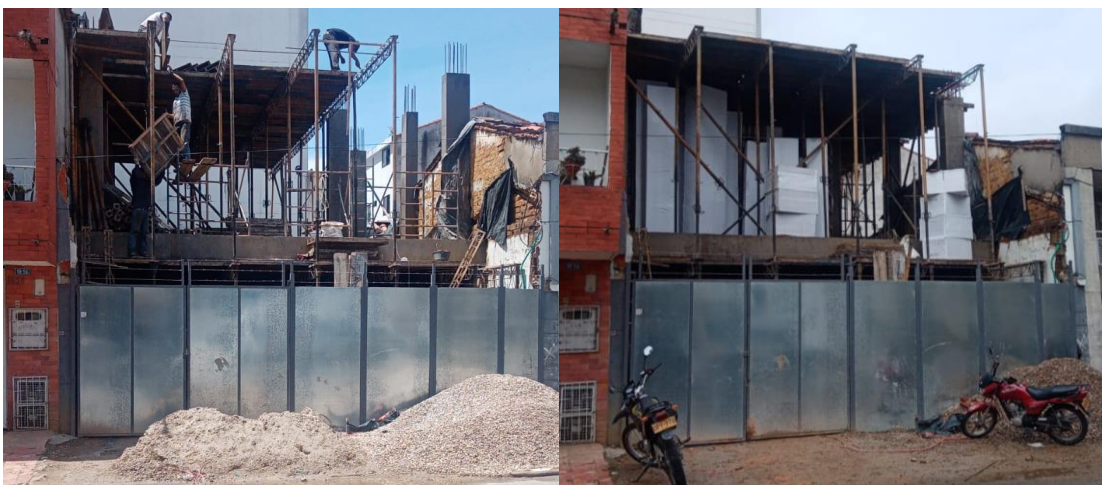
**Figura 15**

Se brindó apoyo en la gestión de alquiler de formaleta metálica, cerchas, andamios, parales o puntales para la placa del segundo piso como se muestra en la Figura 15. Además, se gestionó la entrega oportuna del casetón (que cumple la función de aligerar la placa de entrepiso) con el objetivo de mejorar el rendimiento de la obra y cumplir lo tiempos establecidos.

*Formaleta segunda placa de entrepiso*

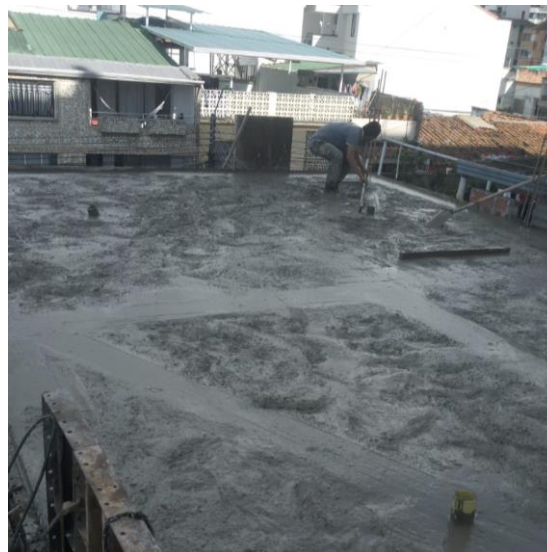
#### Figura 16

Se apoyó en el cálculo del volumen de concreto para la segunda placa de entrepiso. Se tuvo supervisión constante de la fundición con concreto premezclado de 3500 psi como se muestra en la Figura 16, con el objetivo de mejorar el rendimiento de la obra y cumplir con el cronograma establecido. Además, garantizar la calidad, homogeneidad y resistencia requerida del material.

*Fundición segunda placa de entrepiso*

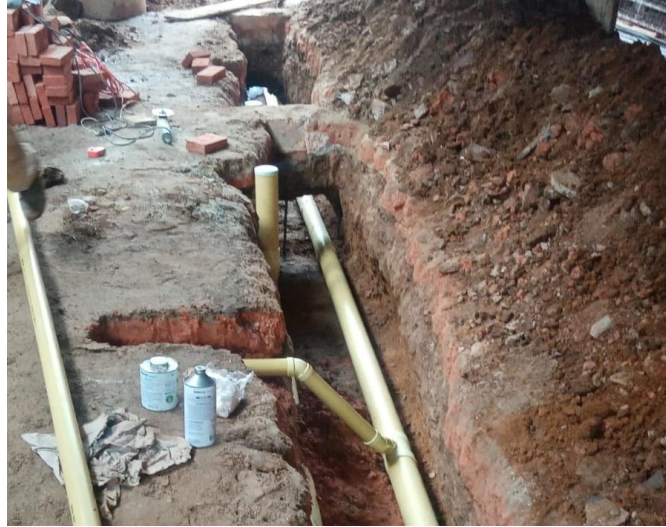
**Figura 17**

El practicante brindó acompañamiento al contratista de la red hidrosanitaria con el objetivo de garantizar la correcta ejecución de actividades de instalación, según los diseños y especificaciones técnicas como se muestra en la Figura 17. Para ello, se supervisó la construcción de cuatro cajas de inspección cumpliendo con los diseños hidrosanitarios. Además, se dejaron proyectados puntos de desagüe por posibles modificaciones en los diseños.

*Instalación red Hidrosanitaria*

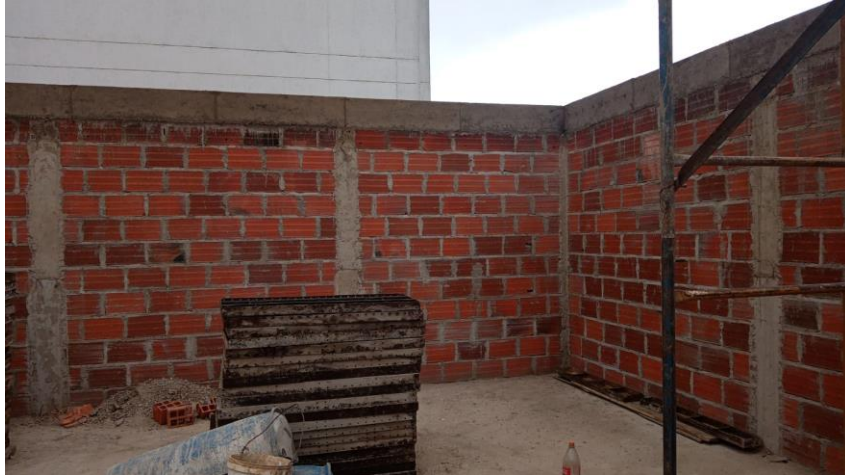
**Figura 18**

El practicante coordinó y supervisó las modificaciones en el diseño arquitectónico del último piso, ya que, inicialmente el espesor del muro era de 20 cm. Dado que no se comercializan bloques de este tamaño, por ello, se le planteó al contratista y a los directivos de la Fundación Sanar utilizar bloque H -10 como se muestra en la Figura 18. Se les expuso las ventajas que tiene utilizar dicho material en aspectos económicos y estructurales.

*Mampostería confinada*

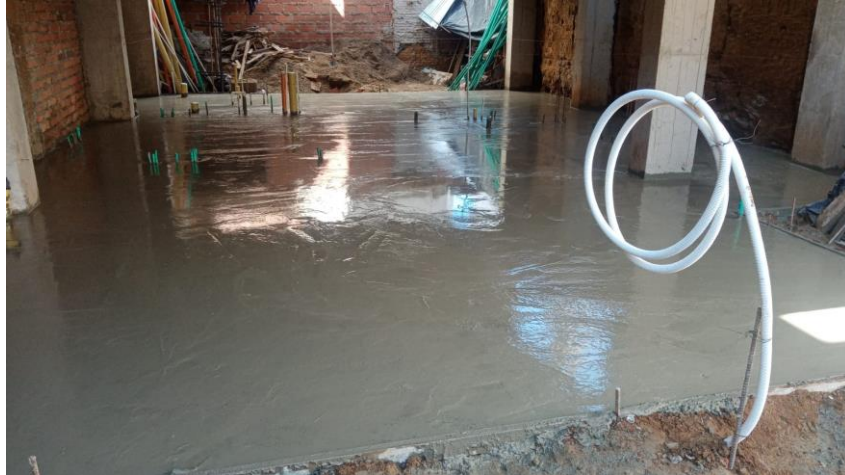
**Figura 19**

Se brindó apoyo en la supervisión y control de calidad para la fundición de la placa de contrapiso como se muestra en la Figura 19, con el fin de brindar más espacio de almacenamiento de materiales en la obra y avanzar en múltiples actividades para mejorar el rendimiento y el avance de la obra.

*Placa de contrapiso*

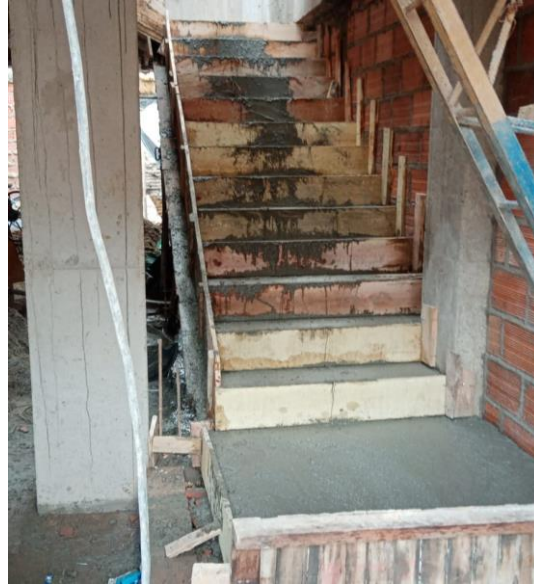
Se brindó apoyo en la modificación del segundo tramo de la escalera, debido a que en el diseño arquitectónico no se contempló la altura de entrepiso, por lo cual fue necesario añadir dos pasos más para el correcto funcionamiento de la escalera. Además, se calculó de la cantidad de acero necesario para reforzar los dos tramos de escaleras y el cálculo del material necesario para fundir la escalera in situ como se muestra en la Figura 20.

**Figura 20***Construcción de escaleras*

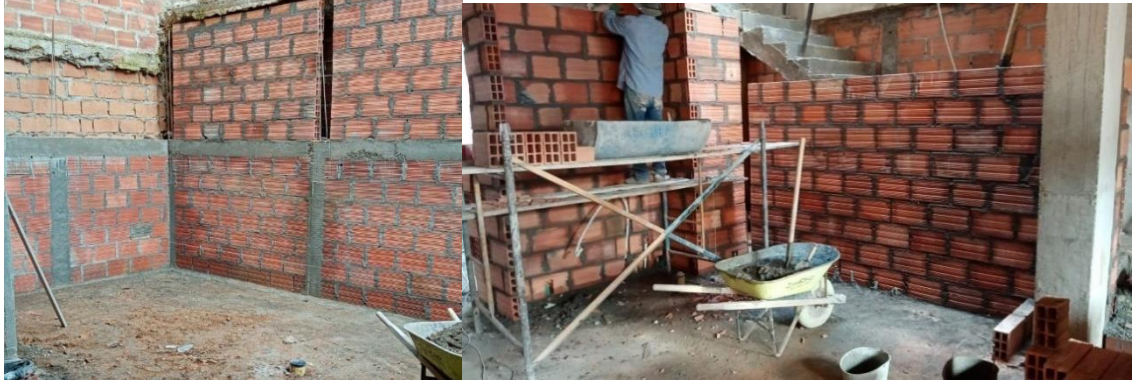
**Figura 21**

El practicante estuvo a cargo de la supervisión y control de la construcción de los muros divisorios en mampostería, donde se verificó la cantidad por metro cuadrado, el rendimiento y materiales utilizados como se muestra en la Figura 21. Además, se apoyó en el cálculo de la cantidad de acero de refuerzo para las columnetas para la construcción de la mampostería confinada.

*Divisiones arquitectónicas en mampostería*

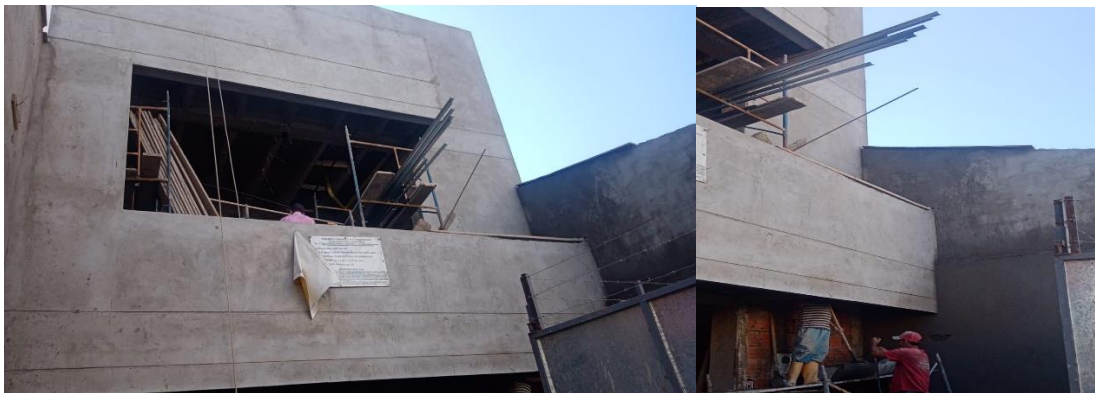
**Figura 22**

El practicante brindó acompañamiento y control de calidad en la etapa de frisos en los muros de mampostería, donde fue fundamental la supervisión del personal en obra debido a que se realizaron actividades en alturas superiores a los 2 m y el riesgo aumentaba como se muestra en la Figura 22. Por ende, fue necesario exigir elementos de seguridad y curso de certificación en alturas.

*Frisos interiores y exteriores*

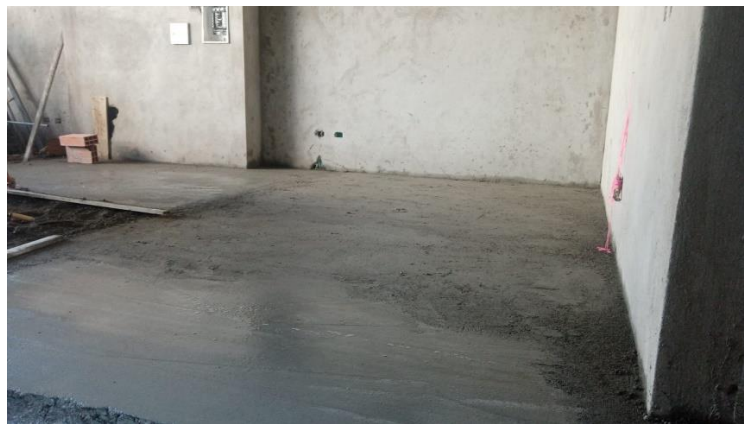
#### Figura 23

El practicante brindó apoyo en la supervisión y control de calidad en la construcción del mortero de nivelación con espesor de 5 cm, con el objetivo de garantizar una superficie en óptimas condiciones para la instalación del enchape como se muestra en la Figura 23.

*Sobre piso o mortero de nivelación*

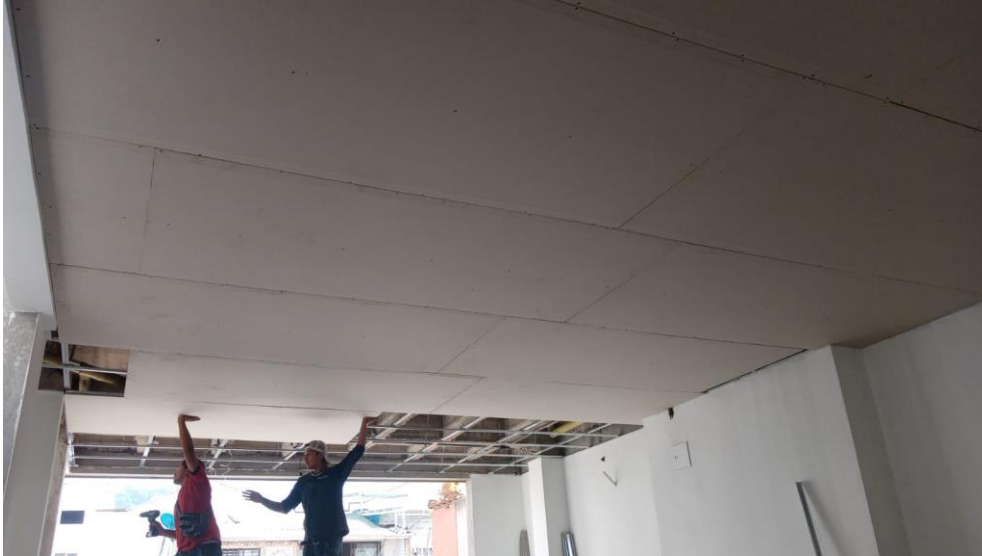
**Figura 24**

Se apoyó en el cálculo de cielo raso necesario para el primer y segundo piso como se muestra en la Figura 24. Teniendo en cuenta la estructura y demás elementos para su correcta instalación. Se realizó una supervisión constante con el objetivo de garantizar la calidad y estética del cielo raso.

*Cielo raso en drywall*

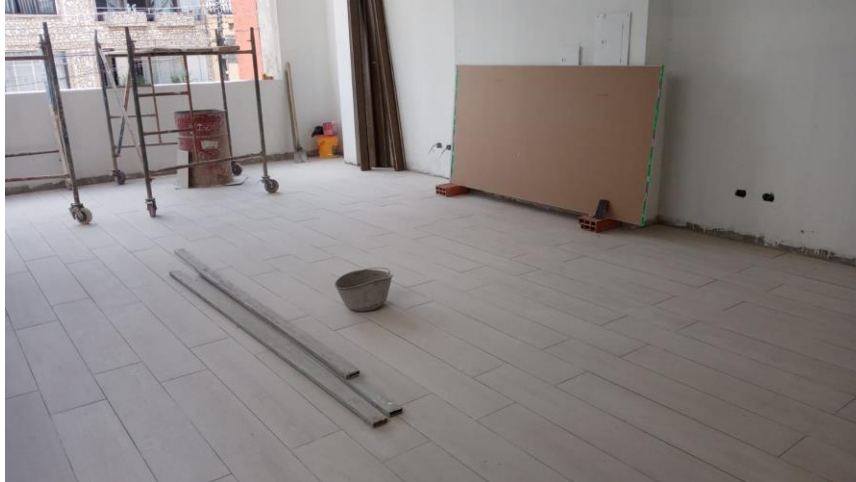
**Figura 25**

Se apoyó en la supervisión, control de calidad y cálculo de material necesario para la instalación del enchape de primer y segundo piso, guardaescobas, enchape para baño y zonas húmedas como se muestra en la Figura 25, donde se verificó constantemente la calidad y terminado del piso.

*Enchape primer, segundo piso y baños*

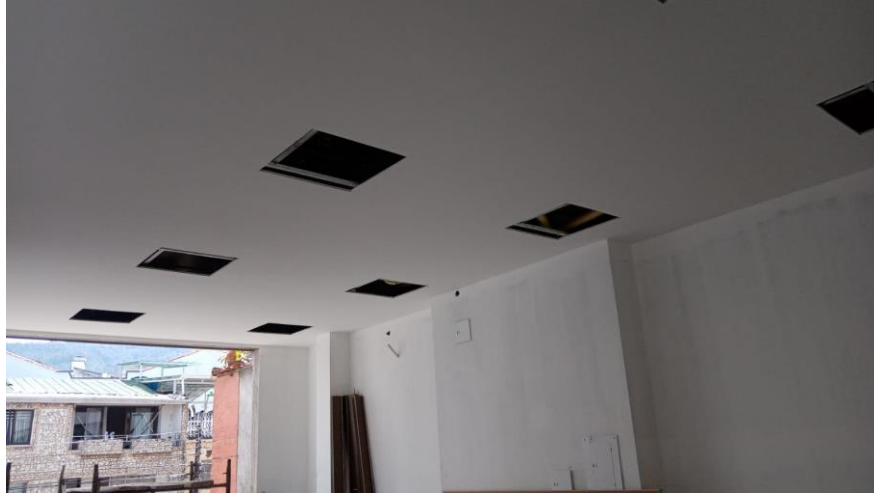
**Figura 26**

El practicante brindó acompañamiento al contratista eléctrico para la instalación de la estructura de las luminarias en el primer y segundo piso como se muestra en la Figura 26, donde se supervisó de forma constante el cumplimiento de la cantidad, ubicación y calidad de los espacios requeridos para la instalación de las luminarias.

*Estructura luminarias*

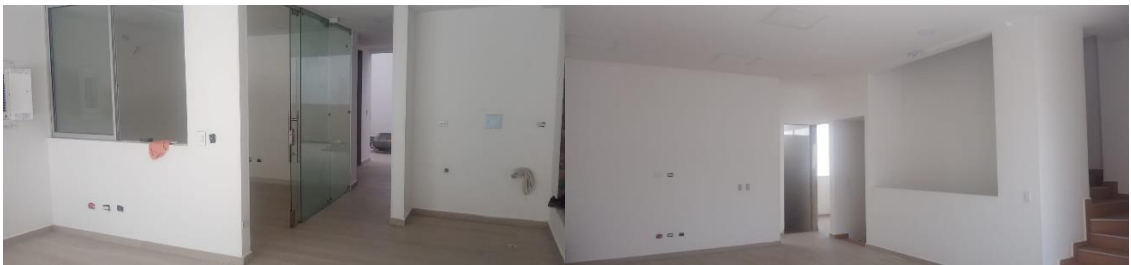
#### Figura 28

Se brindó apoyo para el cálculo de pintura y estuco necesario del primer, segundo y tercer piso como se muestra en la Figura 28. Además, se supervisó la correcta instalación de los accesorios eléctricos e hidrosanitarios, donde se verificó que cumpliera con los estándares de calidad. Por último, se supervisó la instalación de las divisiones, ventanearías y puertas en aluminio.

*Obra blanca*

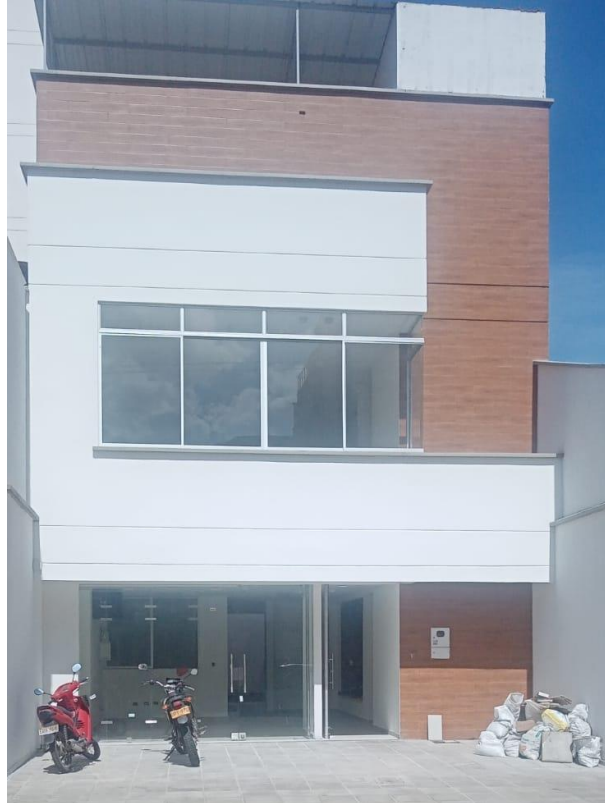
**Figura 29**

El practicante brindó acompañamiento en la entrega final del proyecto Fundación Sanar, donde se realizaron actividades de aseo y limpieza final como se muestra en la Figura 29. Además, se verificó el cierre administrativo y económico del proyecto garantizando que el contratista cumpliera todas las actividades descritas en el contrato establecido.

*Entrega final proyecto Fundación Sanar*
