Práctica empresarial en la empresa FGC Constructora S.A.S como auxiliar de ingeniería apoyando el seguimiento y control de la obra civil en la construcción de una cancha multifuncional para la vereda carrizal, sector cortaderas en el municipio de Enciso, Santander.

Trabajo de Grado para Optar al Título de Ingeniero Civil

Título: Práctica empresarial en la empresa FGC Constructora S.A.S como auxiliar de ingeniería apoyando el seguimiento y control de la obra civil en la construcción de una cancha multifuncional para la vereda carrizal, sector cortaderas en el municipio de Enciso, Santander. *

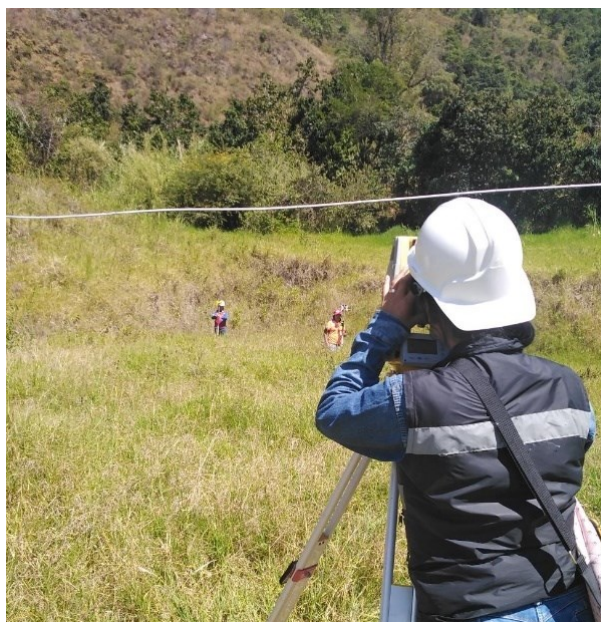
Figura 4. *Realización de levantamiento topográfico.*

Dentro de la visita de obra se lleva a cabo un levantamiento topográfico del área a construir (**Figura 3**), con el propósito de compararlo con el levantamiento topográfico que fue suministrado por la entidad contratante (Gobernación de Santander). Así mismo se verificaron cosas con respecto al estudio de suelos, evidenciando que en un costado del área a construir cuenta con humedad; condición que no se encuentra registrada en el estudio de suelos.

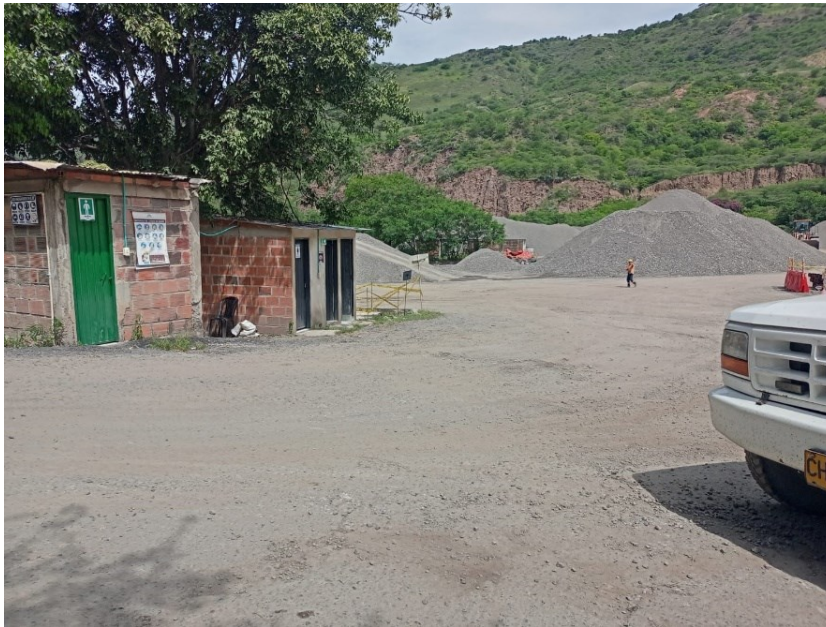
Figura 5. *Acopio de materiales pétreos.*

También se aprovechó la visita de obra para realizar estudio de mercado en el municipio de Enciso, Málaga y demás municipios cercanos al sitio de la obra. Se localizaron canteras (acopios de materiales pétreos) en el municipio de Enciso, como se muestra en la **Figura 4**. Es importante resaltar que los aspectos que se tienen para seleccionar el proveedor son: calidad del producto, condición económica (Precio), formas de pago, plazos de entrega del material y suministro de transporte.

De los acopios visitados se toman muestras de la arena y triturado, con el propósito de poder realizar los diseños de mezclas. Es importante mencionar que los diseños de mezcla nos permiten identificar qué cantera maneja mejor calidad en los materiales, pues nos asegura que el concreto tenga las propiedades adecuadas de resistencia, durabilidad y trabajabilidad según los requisitos (especificaciones técnicas) del proyecto. Es fundamental aclarar que se contrató una empresa particular (ALQUILAB), para realizar los diseños de mezclas, **Apéndice 6- Diseños de mezclas**, los cuales nos proporcionan información de los procesos a desarrollar como: Las muestras de la grava serán sometidas a un análisis granulométrico como lo indica la norma INVIAS 212, para poder realizar un análisis del tamaño máximo nominal del agregado. También dan unas recomendaciones básicas para el control de calidad del concreto y las normas que se deben tener en cuenta, las cuales fueron: NTC 454 (Tomas de muestras de muestras del concreto fresco), NTC 396 (Ensayo de asentamiento del concreto) y NTC 550 (Elaboración de cilindros). En el Apéndice 6- Diseños de mezclas.

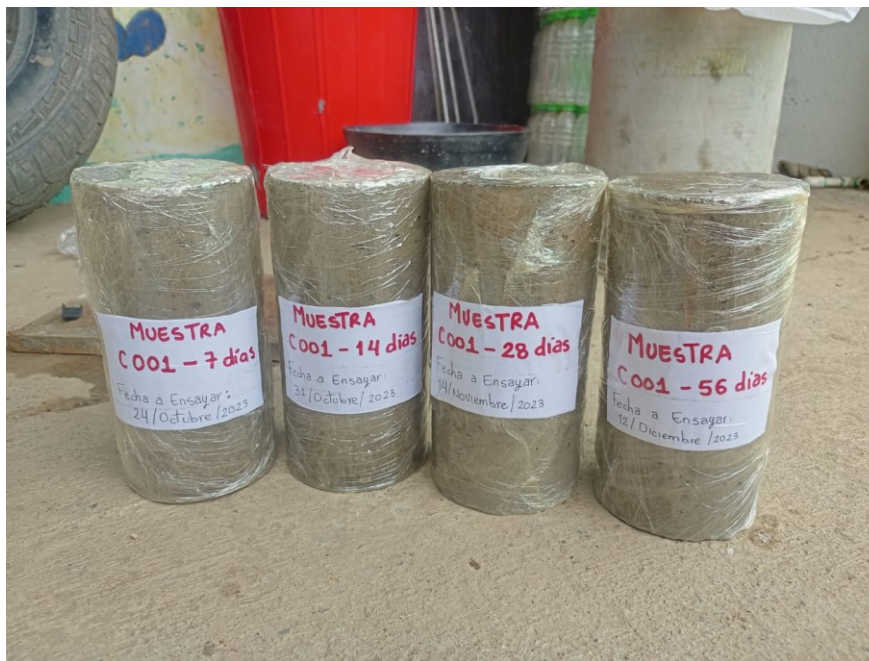
Figura 6. Toma de muestras de concreto

✓ Se examinó que el concreto elaborado en campo cumpla con la dosificación que se determinó en los diseños de mezcla, que se realicen las tomas de muestra de concreto para realizar la prueba de resistencia según lo indica en la norma NTC 550.

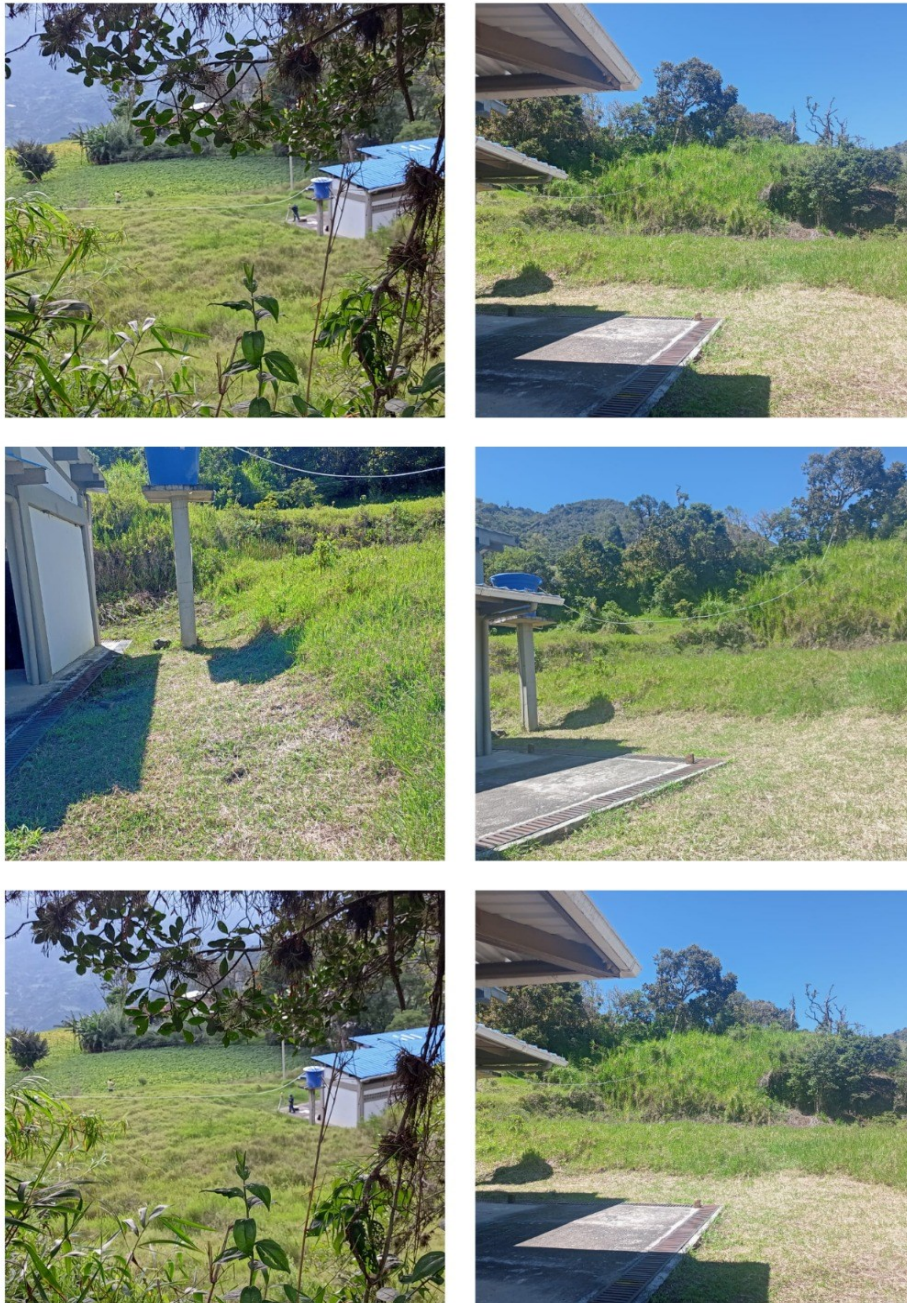
Figura 8. *Localización de la obra*

- Replanteo de la obra y localización
- Puntos de referencia tomados por GPS para ubicación de puntos específicos de inicio de obra

- Visita técnica análisis del suelo y el paisajismo
- Reubicación de tanque de almacenamiento para inicio de construcción del coliseo

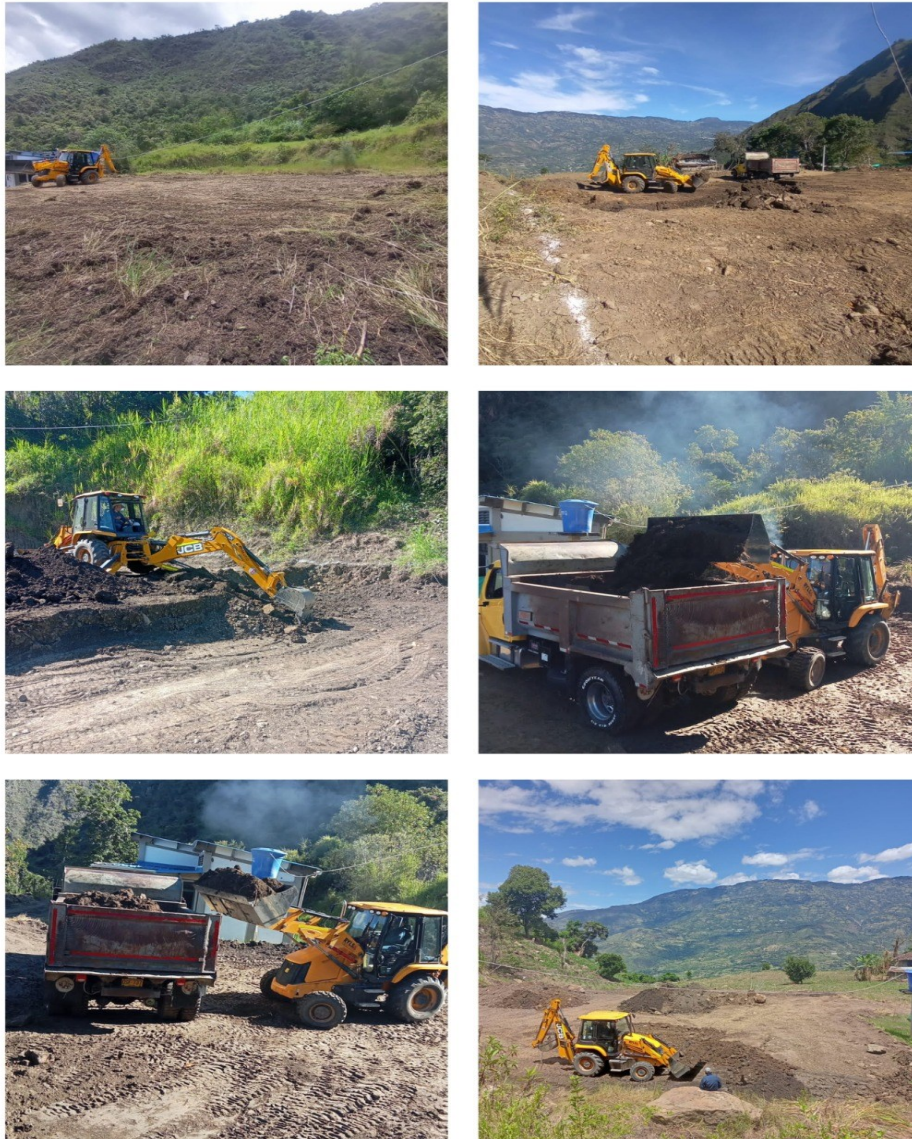
Figura 9. *Actividad de descapote y retiro de material*

- Remoción de vegetación y tierras
- Limpieza del terreno para inicio de excavaciones y cimentaciones

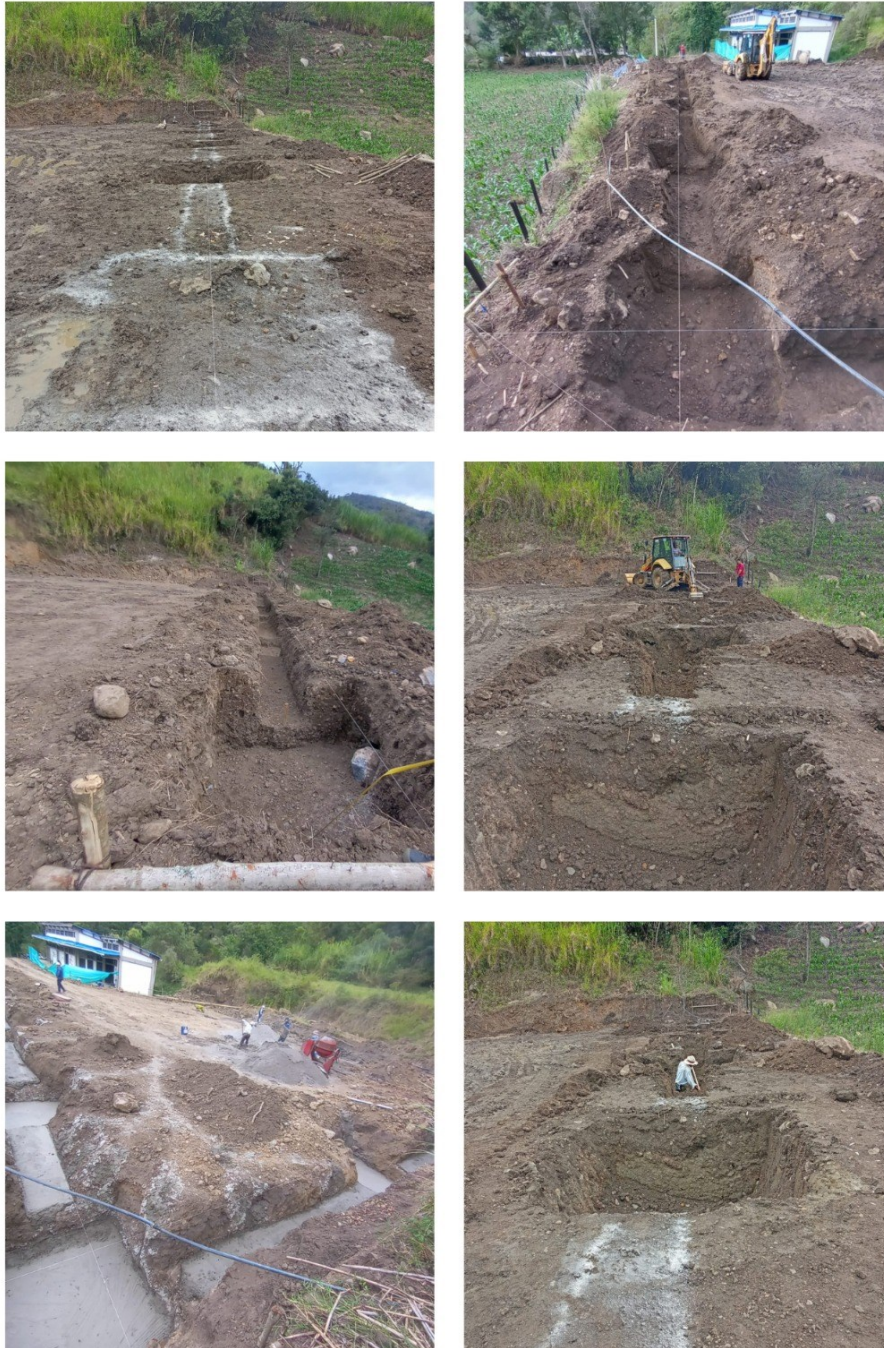
Figura 10. Nivelación del terreno y excavaciones.

- Se presenta la excavación con maquinaria para agilizar los tiempos en el cronograma
- Se contrata volquetas para remoción de tierras

- Se nivela el terreno con el método del hilo y se marca a continuación la ubicación de las vigas de cimentación y zapatas para la estructura del coliseo.

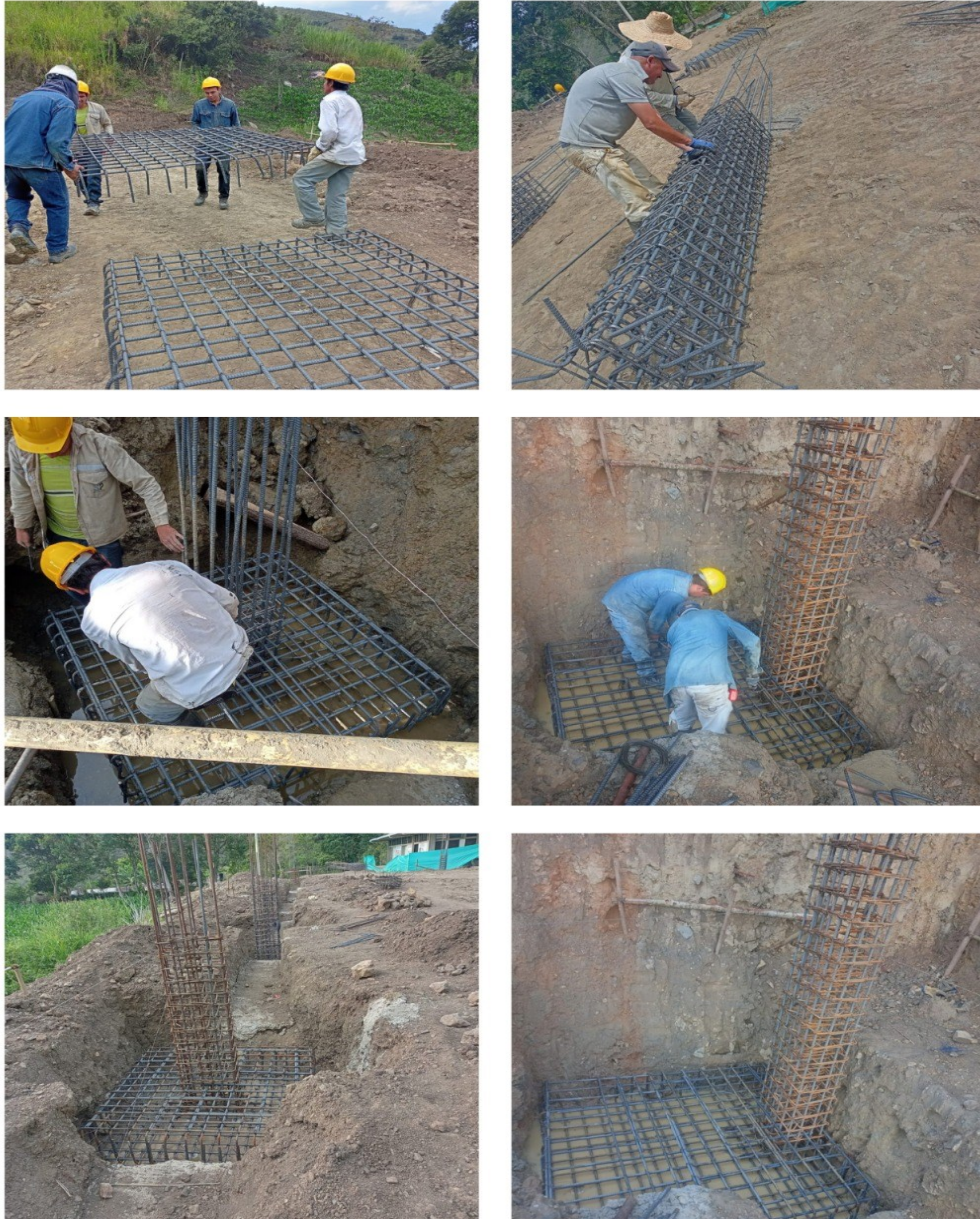
Figura 11. Armado de aceros de zapatas y columnas.

- Construcción de las columnas y zapatas con su respectivo acero
- Armado de las estructuras para su fundiciones y posición estratégica según los planos estructurales.

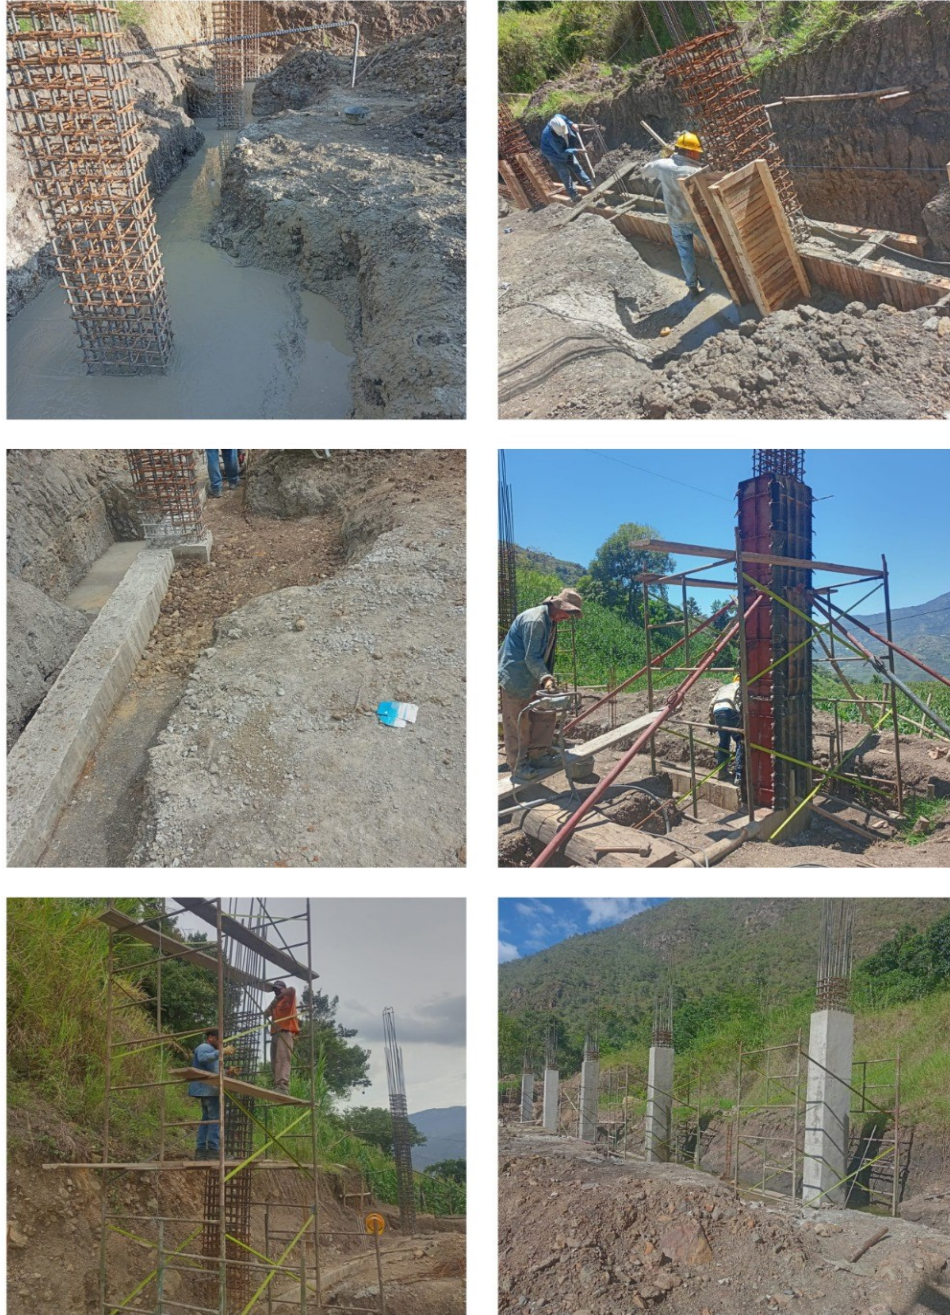
Figura 12. Fundida de zapatas, viga de cimentación y columnas.

- En esta fase de construcción se relaciona la terminación de armados de las columnas y zapatas con el refuerzo y flejes necesarios con las especificaciones y cálculos estructurales.

- Fundición de zapatas, Vigas de cimentación y Zapatas con concreto de 3000psi

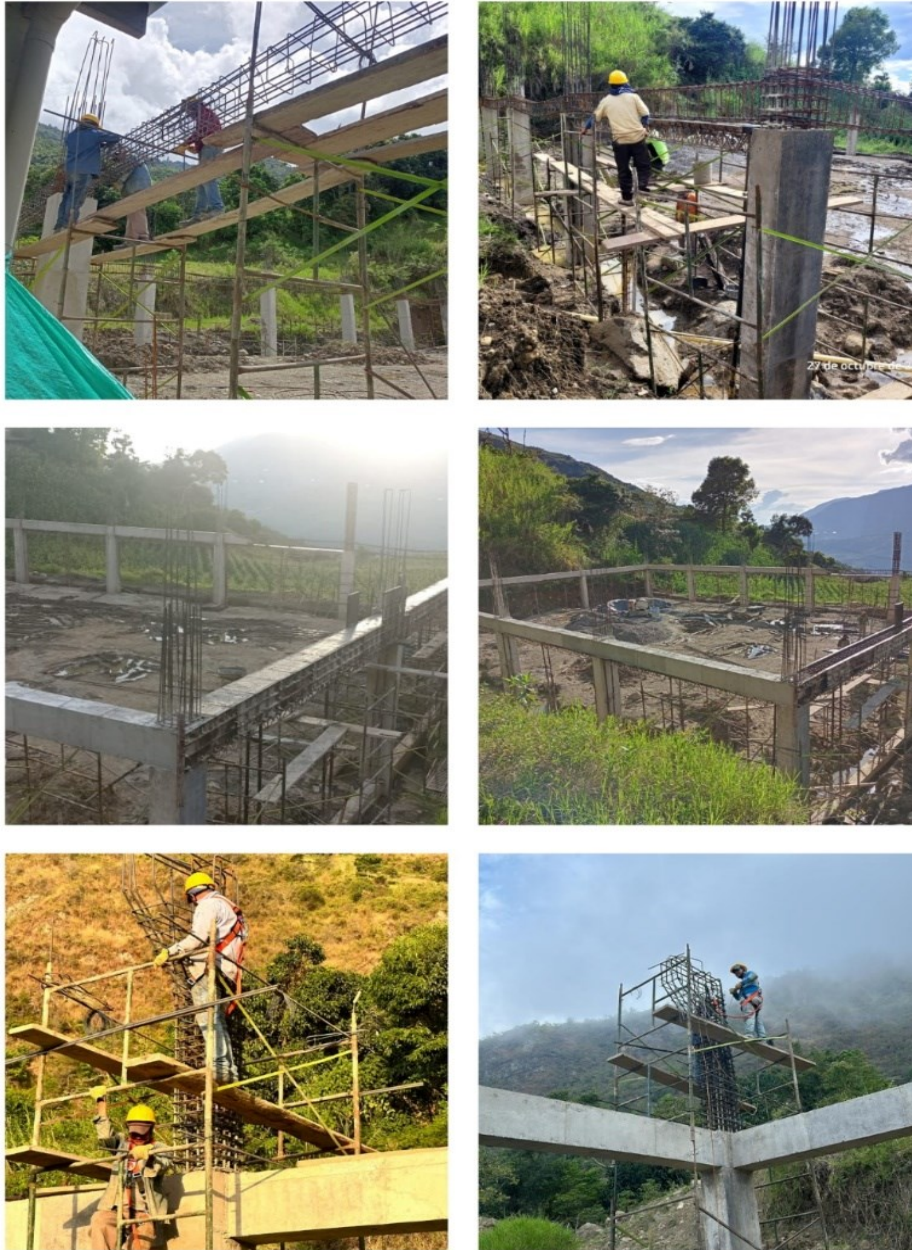
Figura 13. Armado de estructura horizontal del coliseo.

- Construcción del nivel superior de columnas y vigas
- Encofrados y Fundiciones del nivel 2 del esqueleto del Coliseo formando el cerramiento perimetral de dicha estructura.

- Proceso de secado e hidratación del concreto

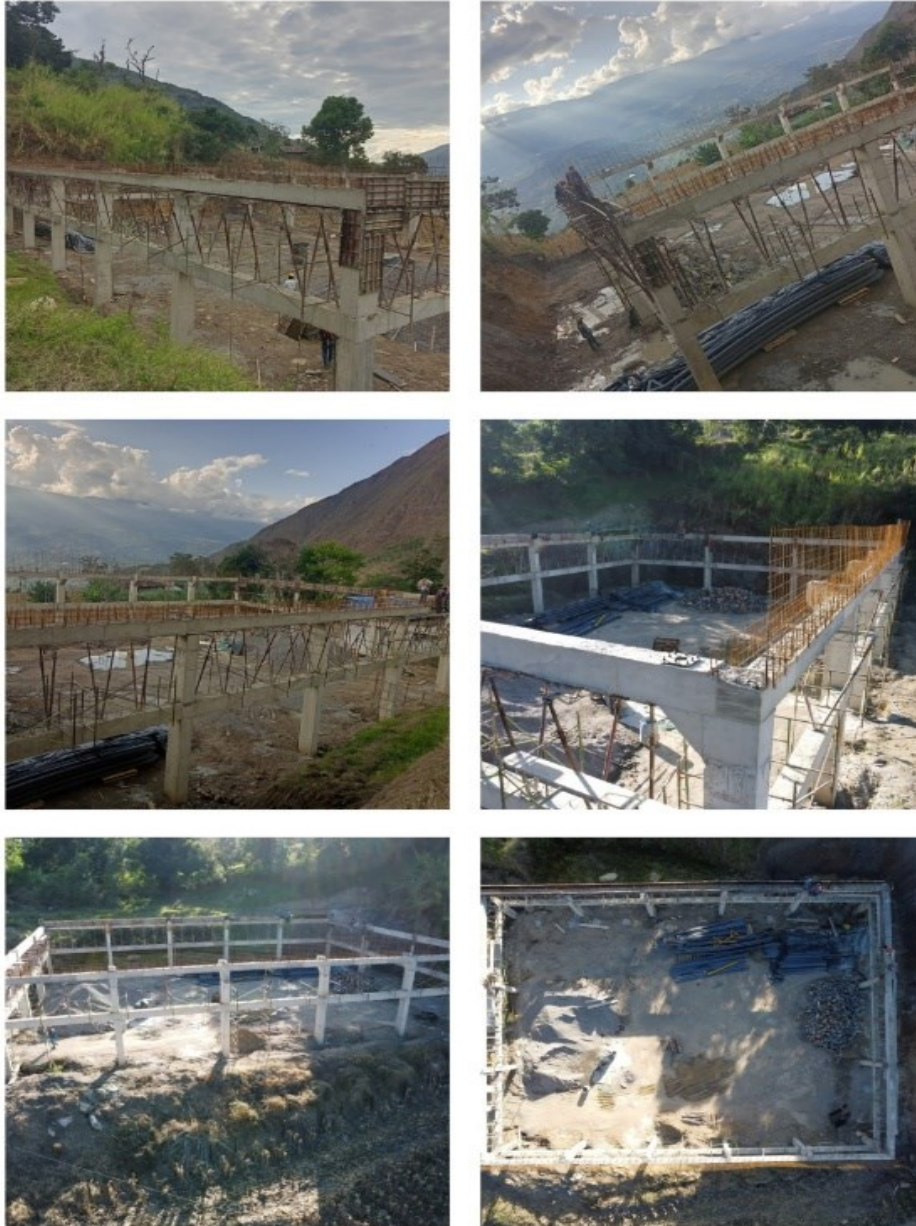
Figura 14. *Terminación de estructura en concreto.*

- Finalización del montaje de la estructura en concreto
- Armado de anclajes para sostenimiento de la estructura metálica en acero tipo arco para el techo del coliseo.

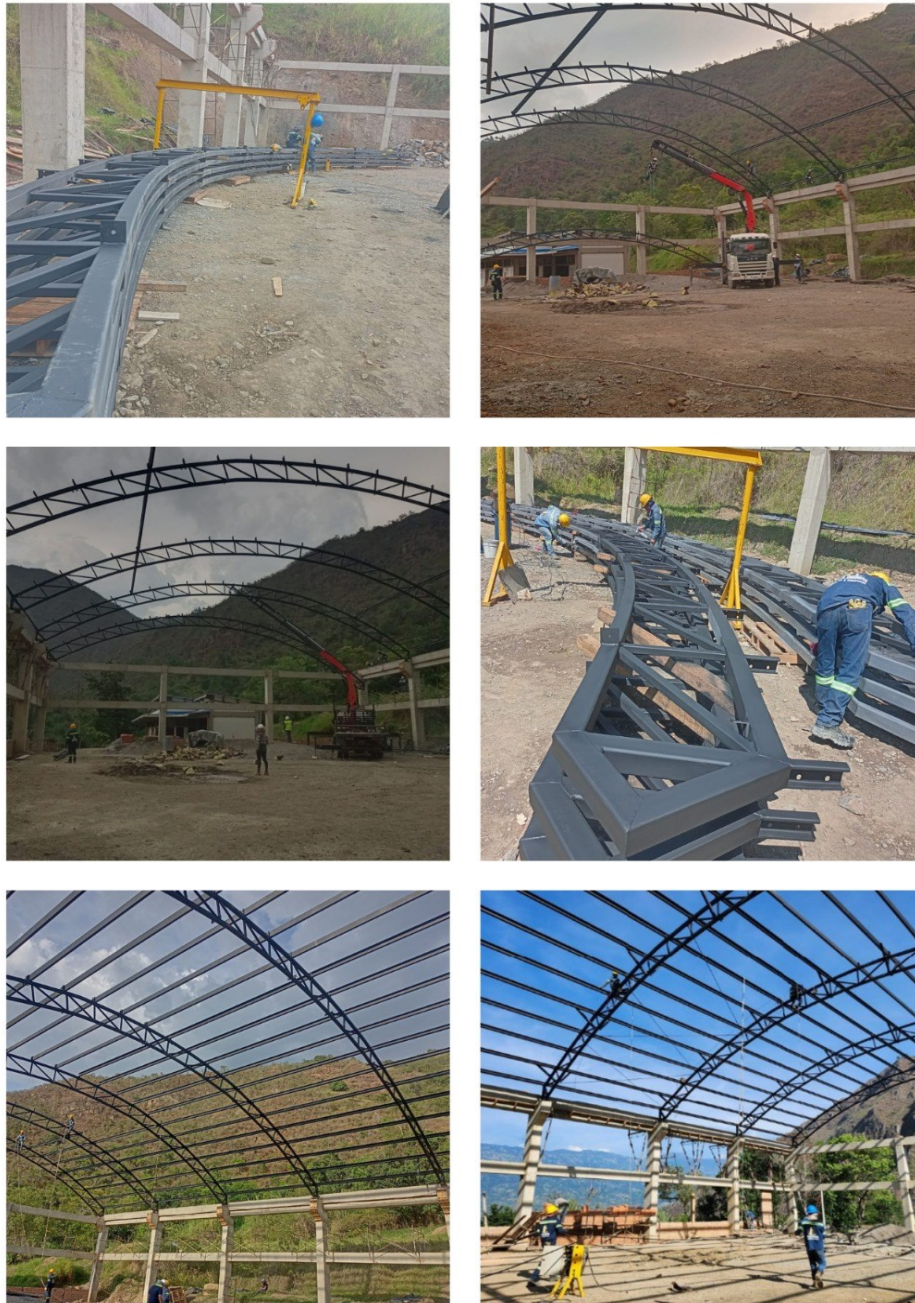
Figura 15. *Proceso de montaje de la estructura metálica.*

- Se instala la estructura Metálica Tipo arco que será la cubierta de la cancha para la protección del público y la cancha
- El montaje de esta estructura se realizó mediante una grúa montacarga de brazo largo.
