**ESTUDIO EXPERIMENTAL DE LA INFLUENCIA DE CICLOS DE
HUMEDECIMIENTO Y SECADO EN LOS PARAMETROS DE RESISTENCIA DE
UN SUELO EN FASE I**

**UNIVERSIDAD INDUSTRIAL DE SANTANDER
FACULTAD DE INGENIERÍAS FISICOMECHANICAS
ESCUELA DE INGENIERÍA CIVIL
MAESTRÍA EN GEOTECNIA
BUCARAMANGA**

Trabajo de Grado para optar por el título de Magister en Geotecnia

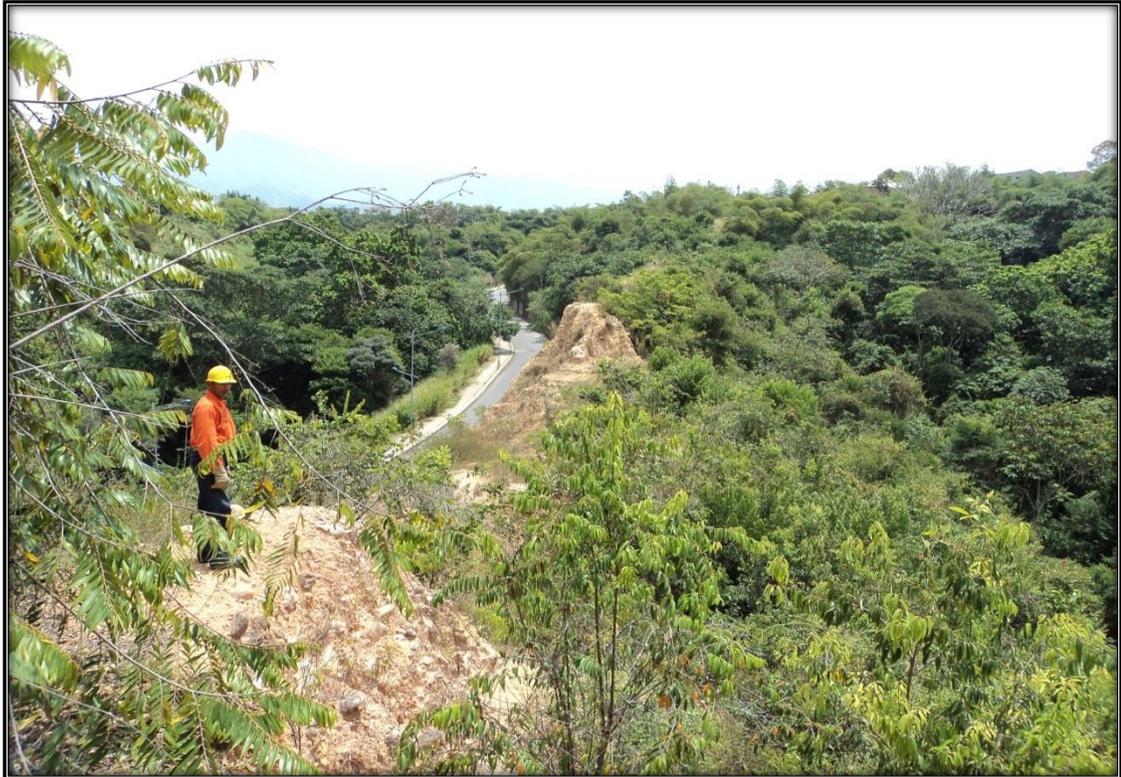
Fotografía 1 Vista sector

Se observa en la fotografía anterior una vista panorámica del sector donde se realizó el apique el cual fue realizado en uno de los lentes limo arenoso de la formación Bucaramanga

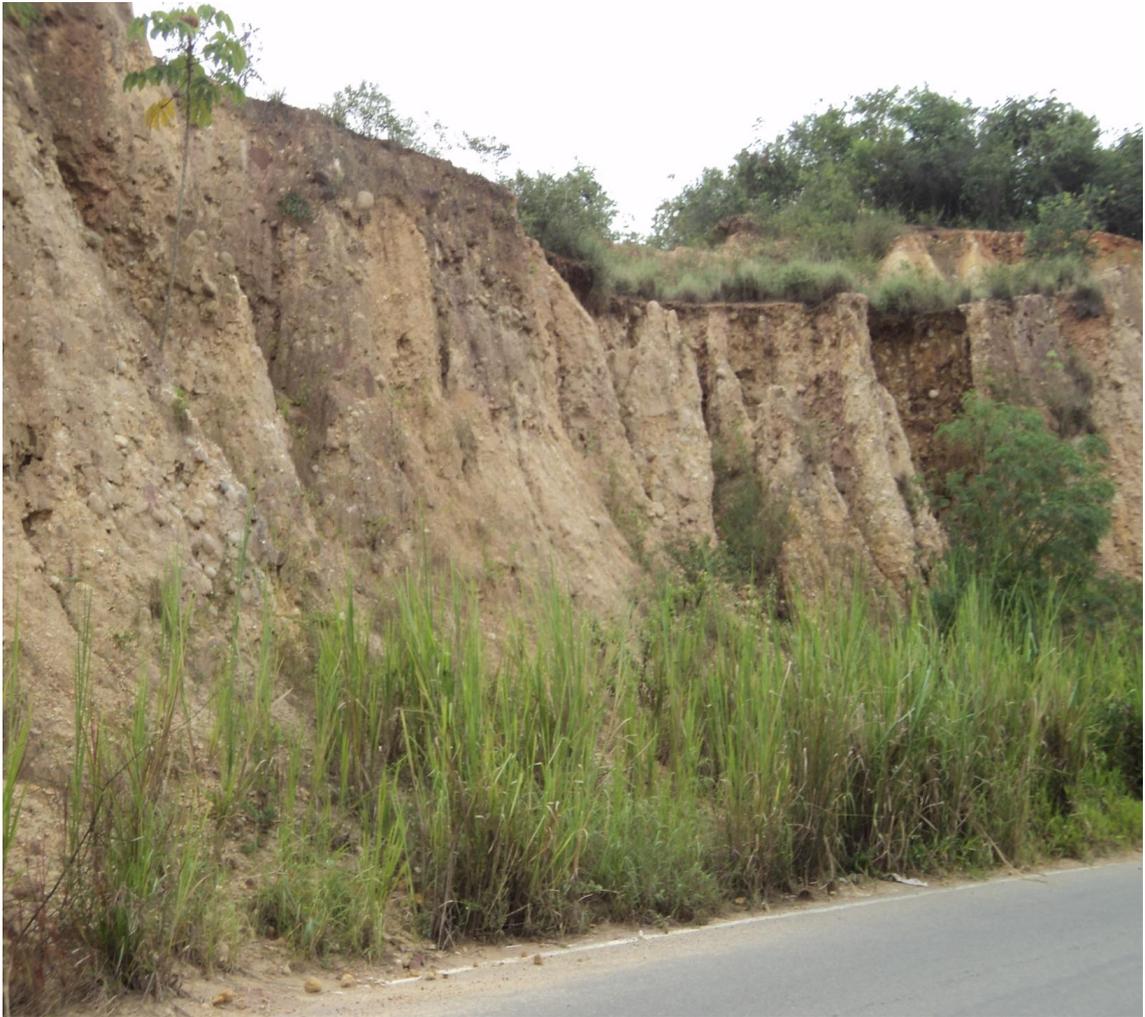
Fotografía 2 talud seleccionado para la toma de probetas de suelo para el estudio.

Se puede observar el perfil perteneciente al miembro órganos de la formación Bucaramanga

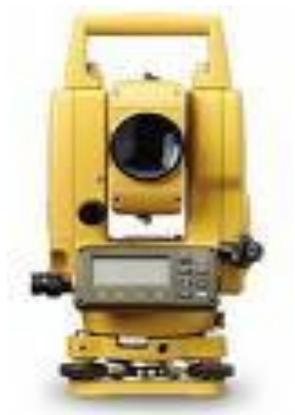
Figura 3 Estación total Topcon 239w

Es un equipo electro-óptico utilizado en topografía, cuyo funcionamiento se apoya en la tecnología electrónica que consiste en la incorporación de un distanciómetro y un microprocesador a un teodolito electrónico. Tiene la posibilidad de guardar información en formato electrónico, lo cual permite utilizarla posteriormente en ordenadores personales. Vienen provistas de diversos programas sencillos que permiten, entre otras capacidades, el cálculo de coordenadas en campo, el replanteo de puntos de manera sencilla y eficaz y el cálculo de azimuts y distancias. La figura probeta la estación total utilizada en el levantamiento.

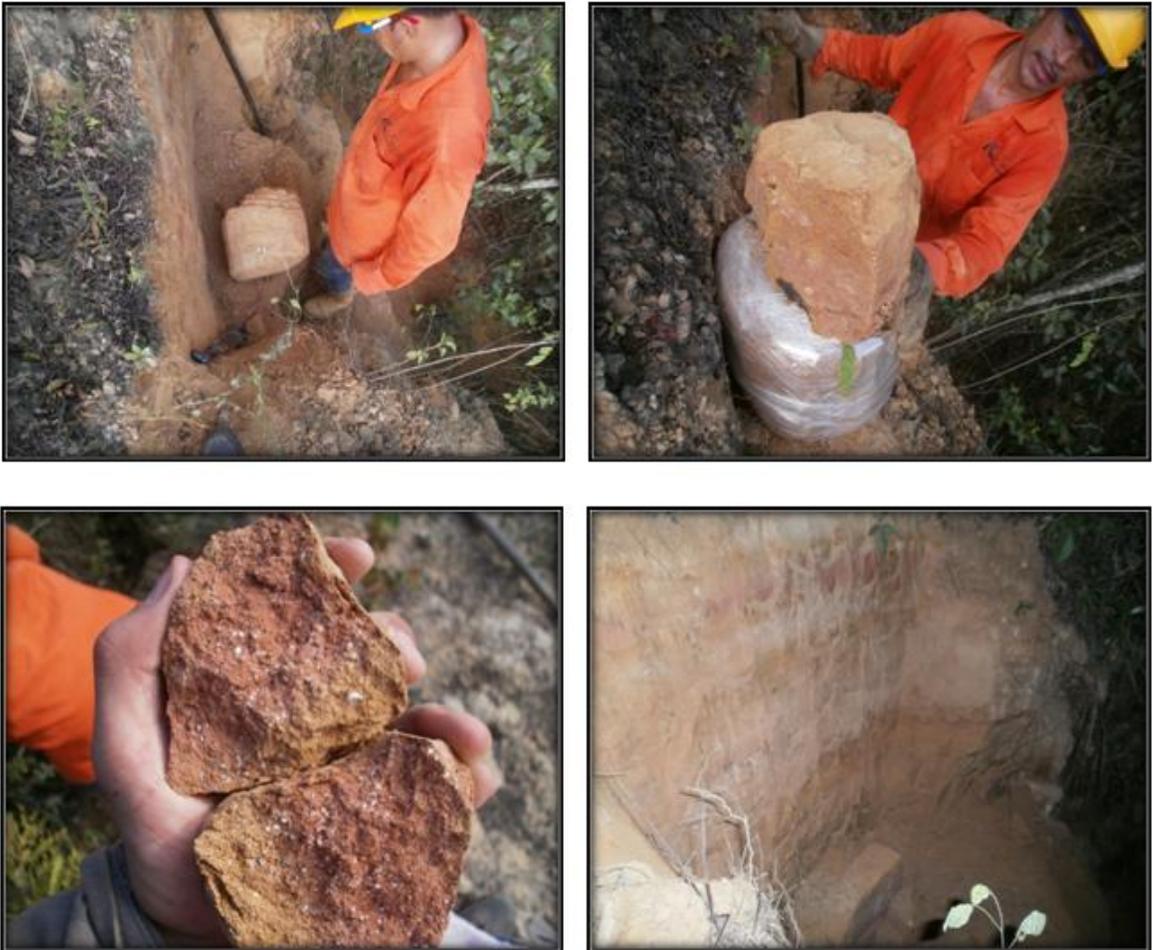
Fotografía 6. Detalle de la excavación y Bloque probeta.

Se aprecia el tamaño del bloque de suelo inalterado extraído de la parte superior del talud. Las pastillas para los cortes y la probeta para la clasificación del suelo fueron tomadas de varios bloques los cuales fueron extraídos mediante una excavación en forma de trinchera a una profundidad de 1.5 m. los bloques están caracterizados por la presencia de coloración parda predominante y en menos proporciones vetas de color amarillo y blanco. Las dimensiones de las pastillas y sus pesos fueron registrados para obtener datos de deformación en su volumen después de realizar los ciclos de humedecimiento y secado.

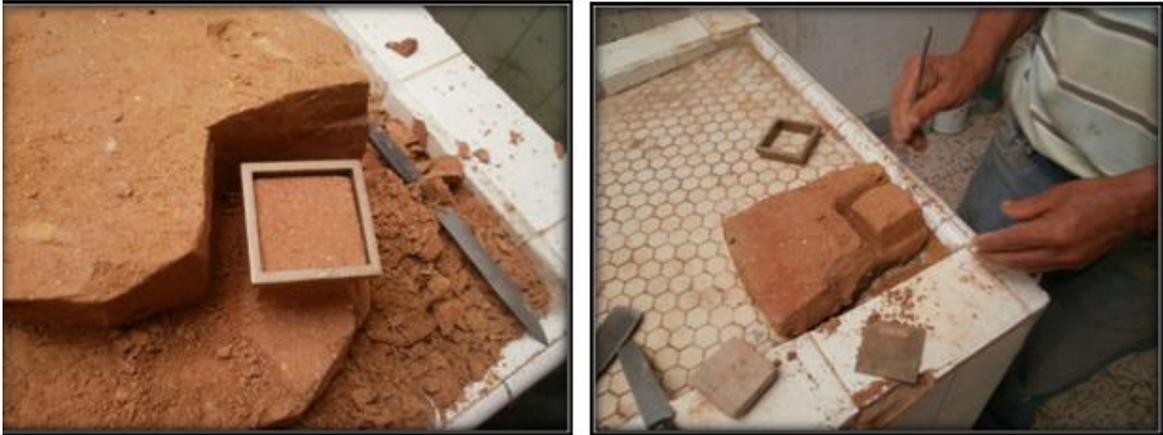
Fotografía 8 Muestreo de pastillas

Se observa el tamaño estándar de la probeta que se extrae del bloque de suelo.

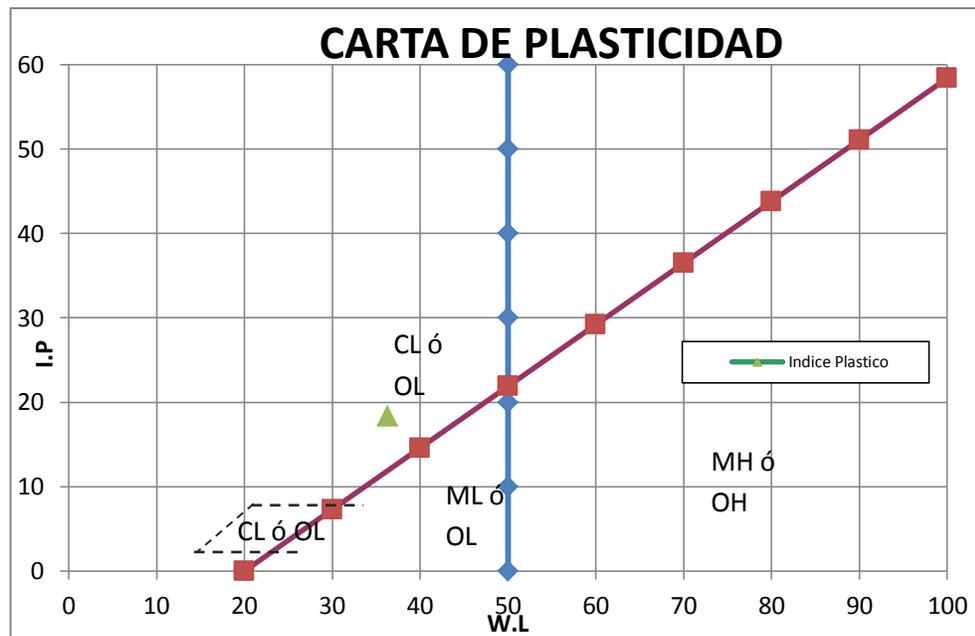
Figura 8. Carta de plasticidad Prueba 3 Prueba 5

Se determinó que la probeta de suelo corresponde con un suelo tipo CL, con limite liquido entre 34% y 36% , y límite plástico entre 17% y 22%, Correspondiente con una arcilla inorgánica de baja plasticidad de buena consistencia con humedad media.

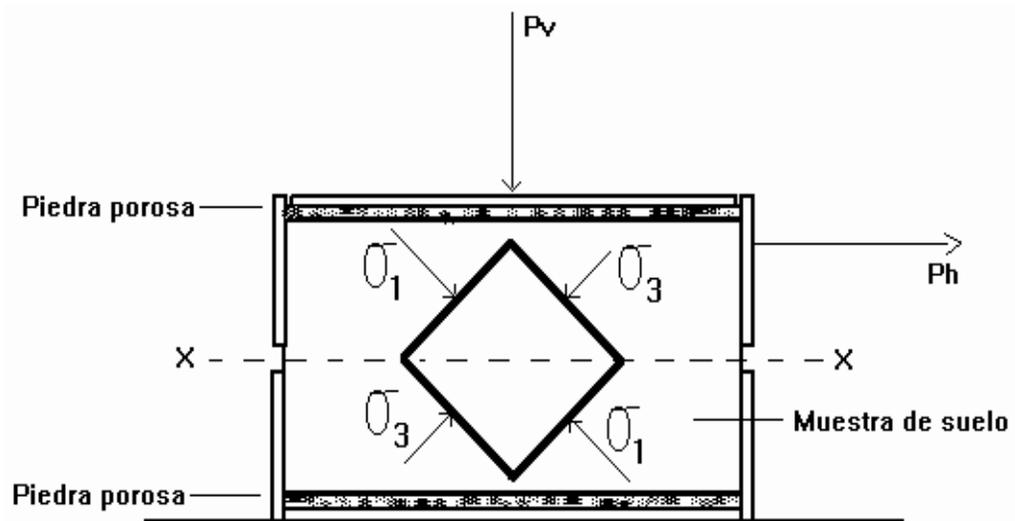
Figura 9. Esquema del aparato de corte directo.

El ensayo induce la falla a través de un plano determinado. Sobre este plano de falla actúan dos esfuerzos:

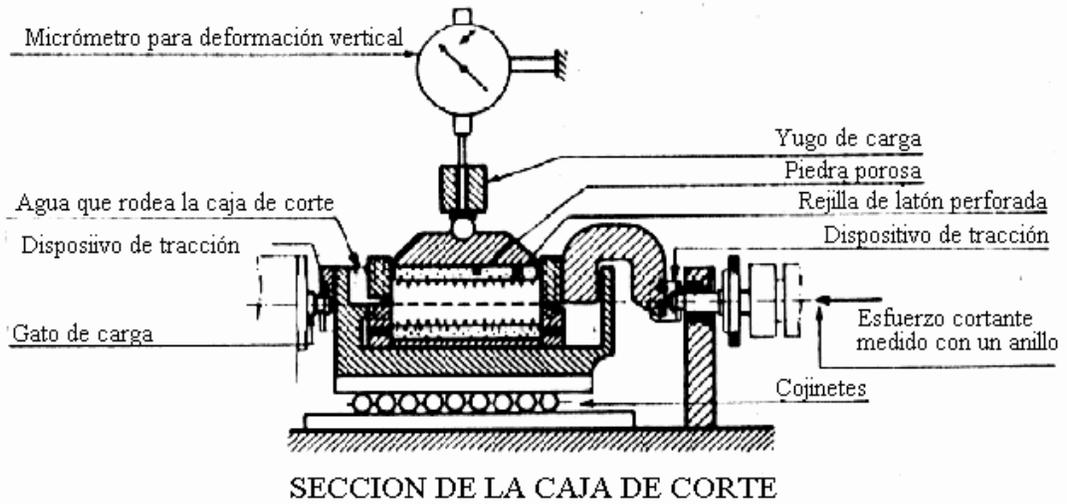
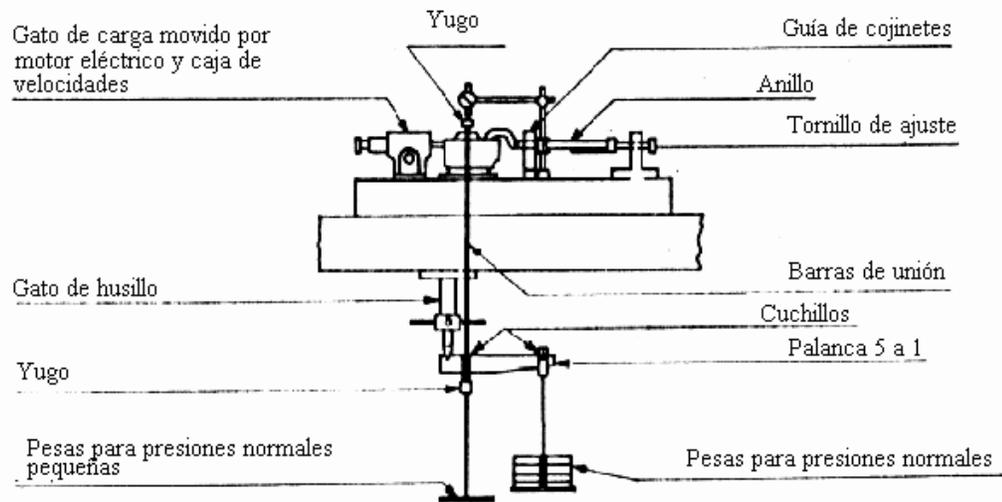
Figura 11. Corte directo de deformación controlada.

- ✓ Por otro lado, según la forma en que se aplica el esfuerzo horizontal, los ensayos de corte se pueden clasificar en dos tipos.
- ✓ Ensayos de tensión controlada. Se aplica el esfuerzo horizontal, se miden las deformaciones hasta llegar hasta la estabilización, luego se aumenta la fuerza horizontal y así sucesivamente, hasta que llega el momento en que las deformaciones no se estabilizan, lo que nos indica que hemos sobrepasado la carga de rotura.

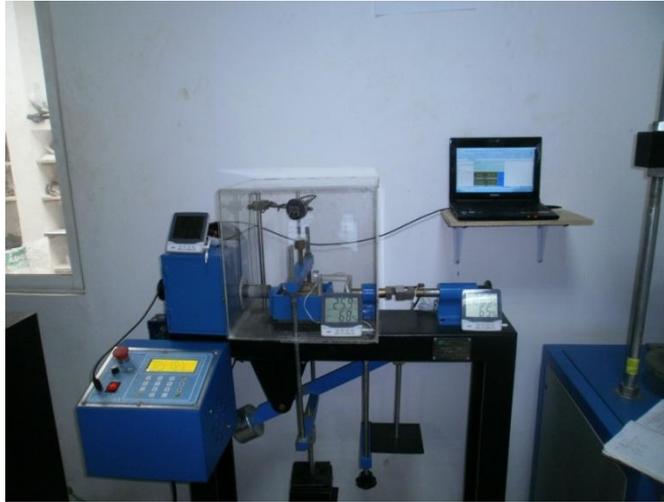
Fotografía del equipo usado. Se utilizó el método de control de deformaciones-CD-Consolidado Drenado

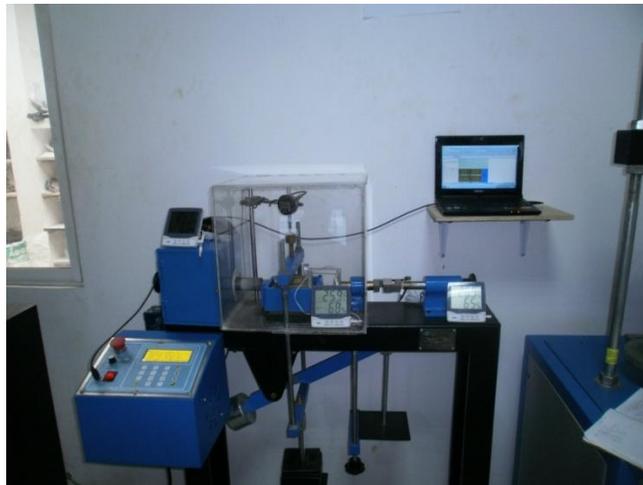
Fotografía del equipo de corte directo utilizado usado. Se utilizó el método de control de deformaciones-CD-Consolidado Drenado

- ✓ Se implementó una capsula de acrílico que permite controlar los cambios bruscos de temperatura que puedan ocurrir en el laboratorio.
- ✓ Esto con el fin de mantener constante la humedad relativa en el momento del fallo de la probeta.

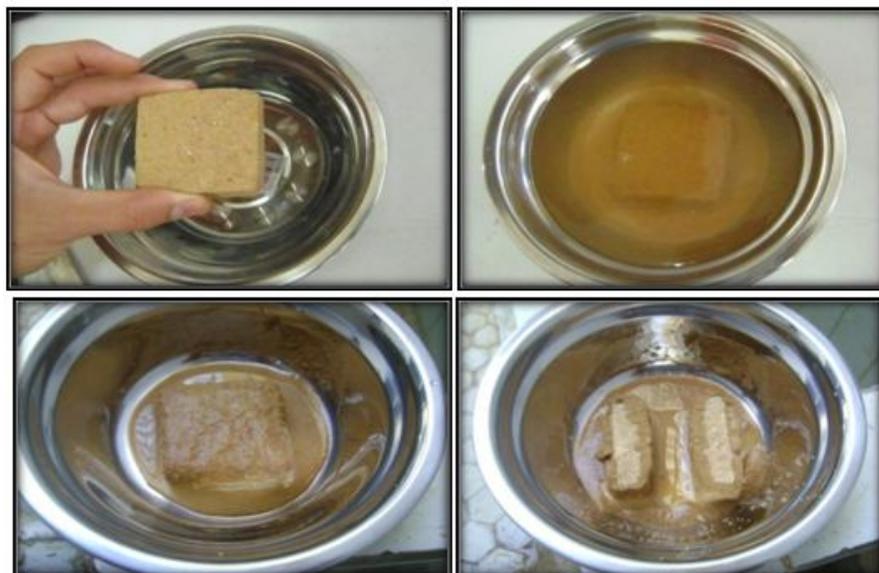
Fotografía 9. Prueba de Humedecimiento A.

Se observa que las probetas pierden consistencia por la acción de la inmersión en agua.

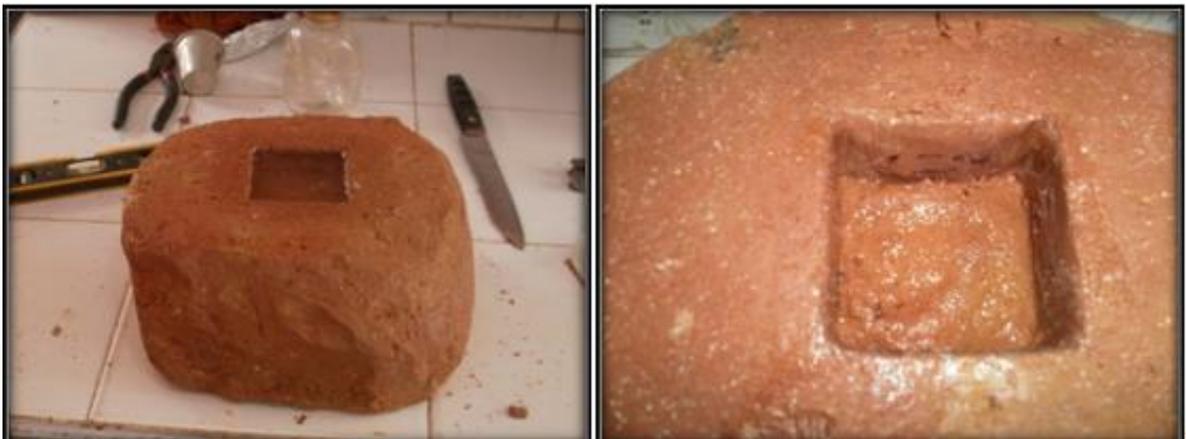
Fotografía 11. Prueba de humedecimiento D y medición de la infiltración en la probeta de suelo

Se revisaron los niveles de infiltración en la probeta de suelo con su respectivo registro de tiempo. De esta manera se encontró que el tiempo de infiltración tardó aproximadamente de 4 horas en llegar al fondo de la pastilla.

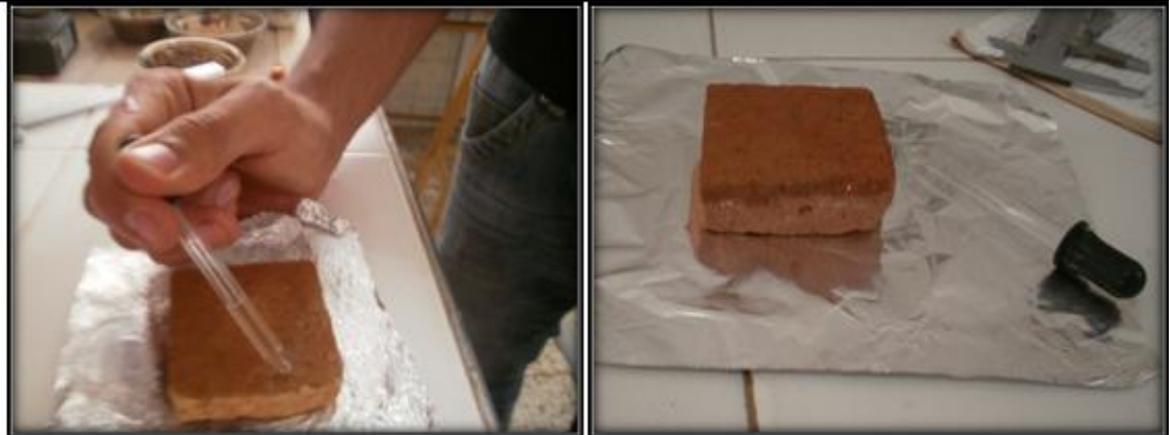
Fotografía 12. Prueba de humedecimiento D y medición de la infiltración en la probeta de suelo

Una vez obtenido el dato de infiltración en la pastilla se procedió a adicionar agua mediante un gotero con el fin de estandarizar el volumen agregado a todas las probetas y evitar pérdidas por aspersion.

Luego de varias pruebas tipo D de humedecimientos se concluyó que el volumen de agua para humedecer una probeta completamente, fue 20.3 cm^3 distribuido en 7 intervalos de 2.9 cm^3 aplicados cada media hora.

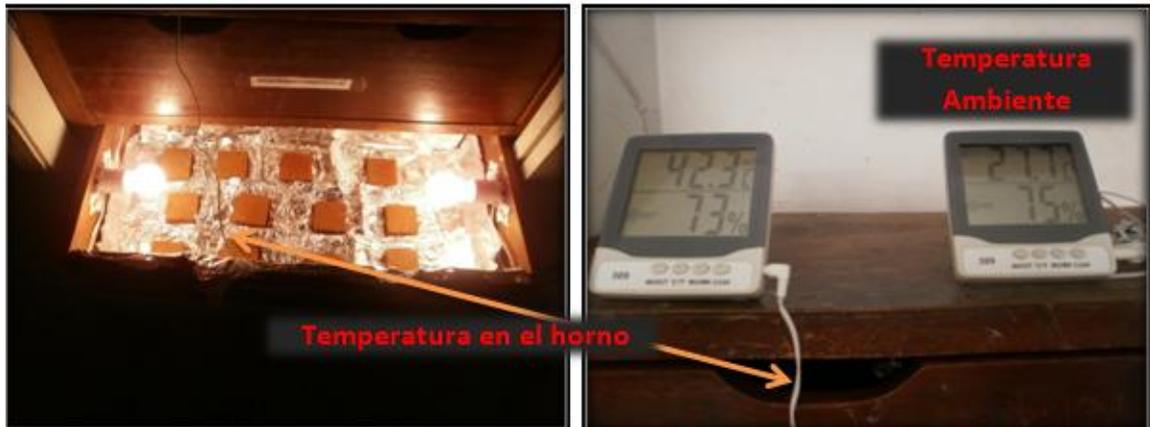
Fotografía 13. Secado de probetas

100%, algunas probetas presentaron figuración superficial, sin embargo conservaron completamente su geometría, por lo cual fue adoptado este procedimiento para el secado. Ver figura secado de probetas.

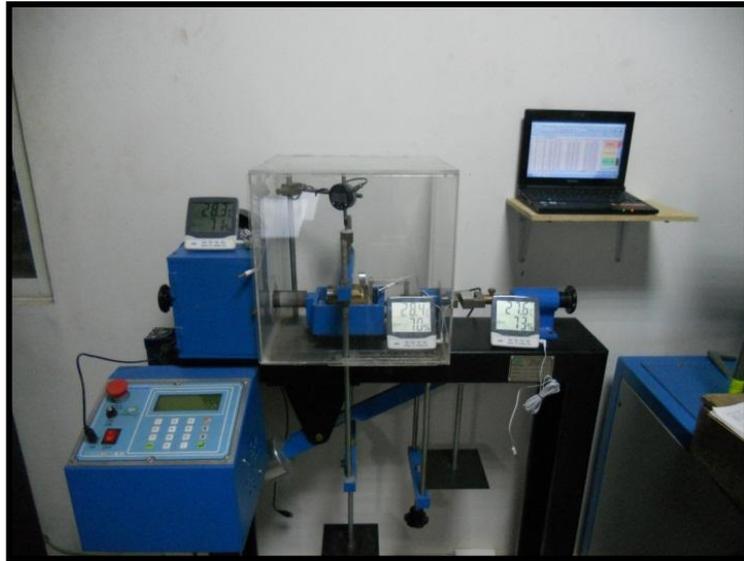
Fotografía 14 Adaptación del equipo de corte directo

Adicional al equipo estándar de corte directo se realizó una adaptación para el control de humedad relativa y temperatura durante el ensayo, esta adaptación consistía en un cajón hermético en acrílico que aseguraba que las condiciones de humedad y temperatura se mantuvieran durante el ensayo.

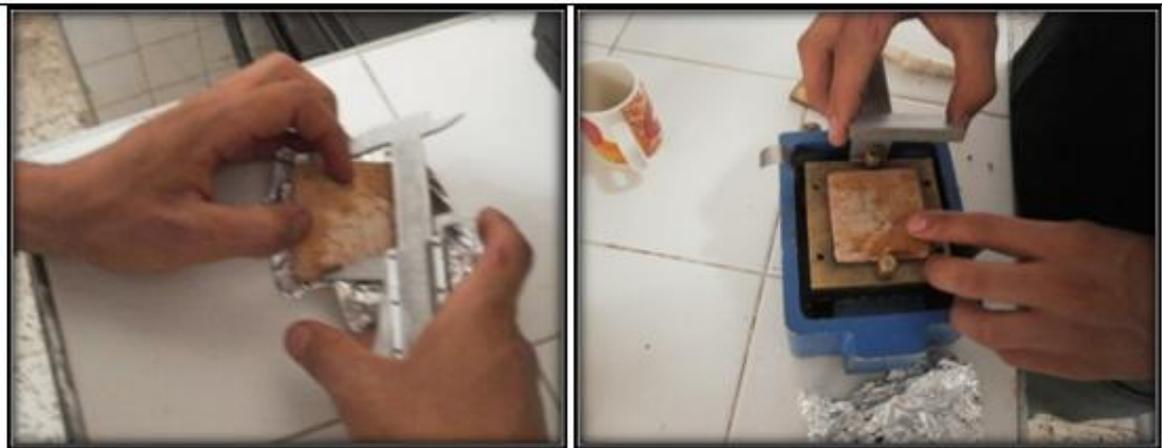
Fotografía 15. Ensayo Probeta 1 Prueba 1

Para esta probeta se ensayaron tres probetas del mismo suelo sometidas a diferentes esfuerzos verticales como lo indica la norma INVIAS, inicialmente se determinan parámetros geomecánicos del suelo en condiciones naturales. Debido a esto, no se realizó saturación ni consolidación.

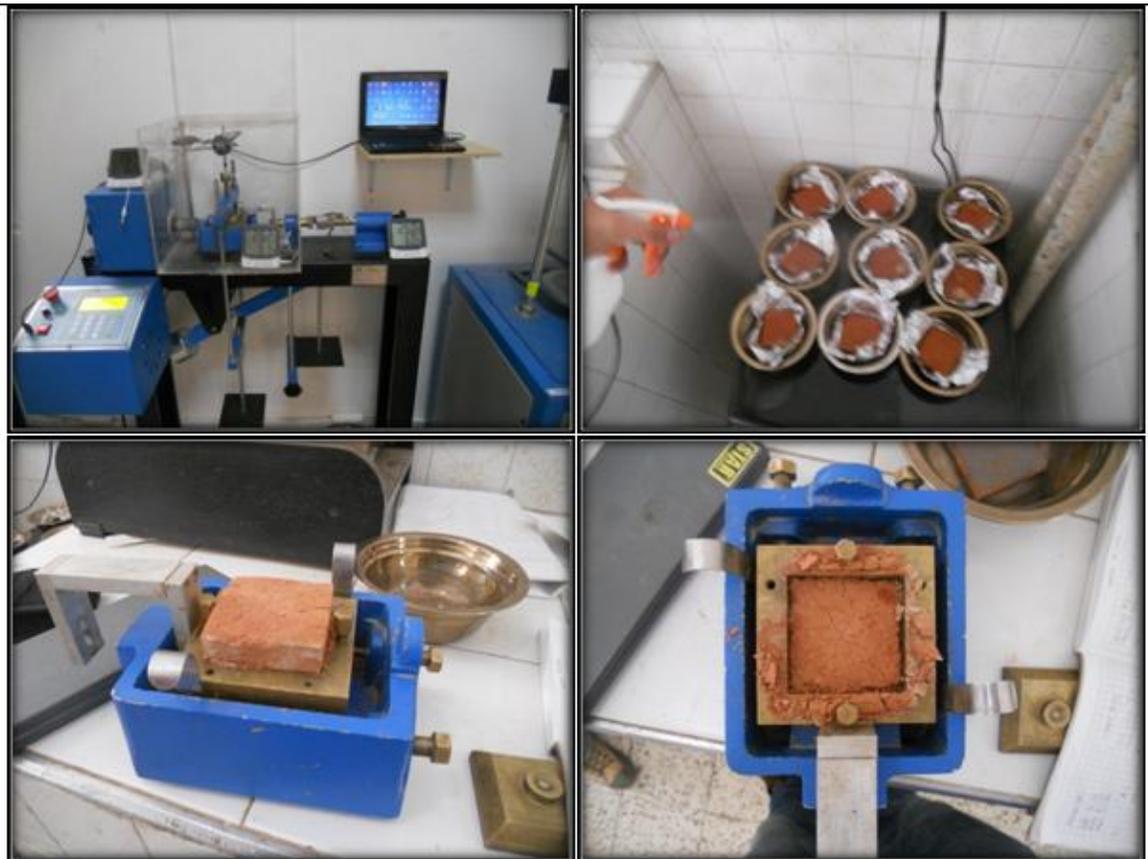
Fotografía 16. Ensayo Probeta 2

Las probetas fueron sometidas a dos ciclos de humedecimiento y secado (al horno de resistencia eléctrica) a 70°C, Se observó que las probetas sufrieron expansión (deformación lateral y vertical) y agrietamiento leves.

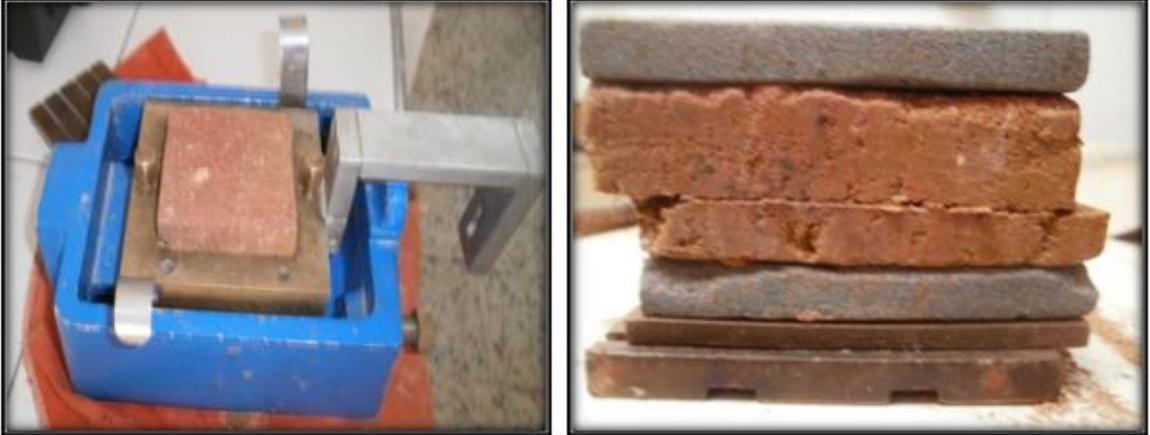
Fotografía 17 Ensayo Probeta 1

Cada probeta de suelo fue sometida a esfuerzos de corte a lo largo de un plano horizontal hasta llegar a una deformación de 10 mm (17% aprox.), se obtuvieron los datos de dimensiones, pesos, esfuerzos horizontales, deformaciones horizontales y verticales, temperatura y humedad relativa para cada punto finalmente se elaboró una gráfica con los valores de esfuerzo normal y cortante máximos y se calcularon los parámetros cohesión y ángulo de fricción interna del suelo.

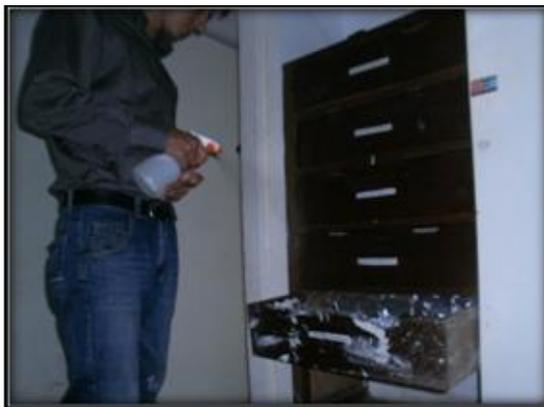
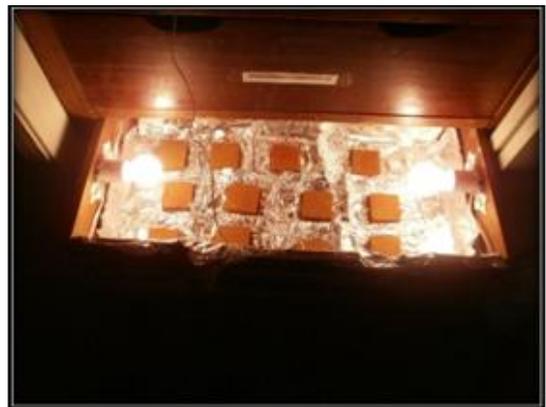
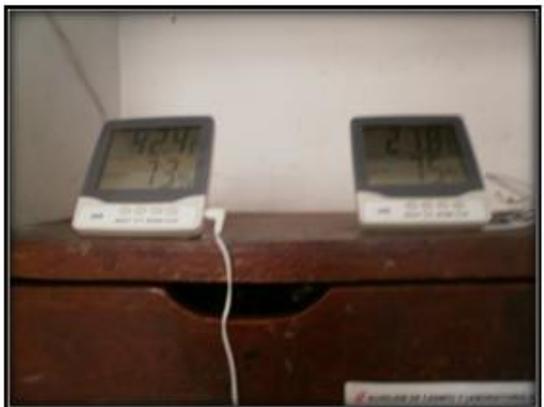
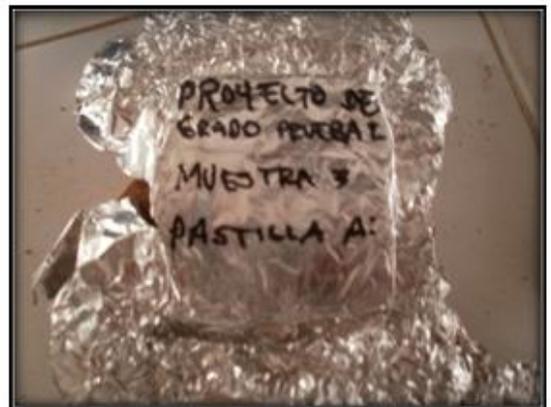
Fotografía 19. Ensayo Probeta 3, humedecimientos y secados

Debido al cambio volumétrico que se presentó en las probetas, se decidió no tomar en cuenta los resultados de la prueba 2.

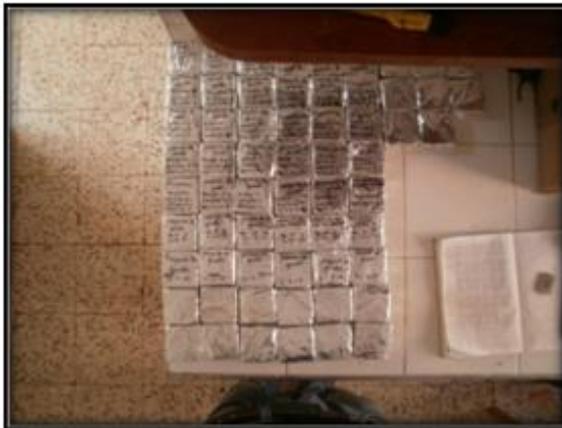
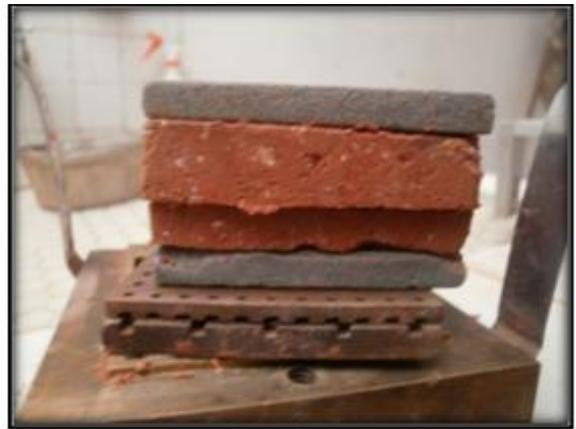
Fotografía 20. Ensayo Probeta 1

En las Probetas N 1 de la prueba 3, se ensayaron cuatro probetas sometidas a diferentes esfuerzos verticales, (0.25 [Kg/cm²], 0.5 [Kg/cm²], 0.75 [Kg/cm²] y 1 [Kg/cm²] aproximadamente).

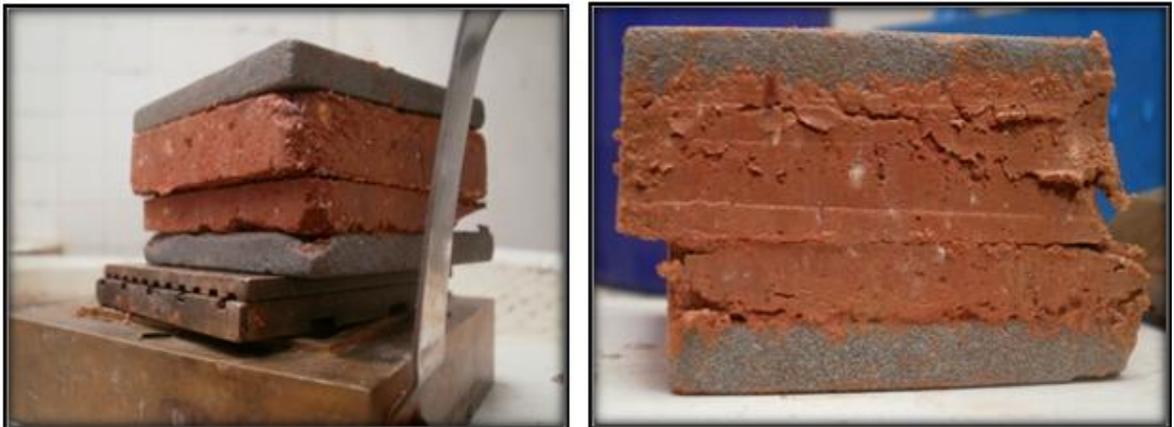
Fotografía 21. Ensayo Probeta 2

En las probetas N 2 de la prueba 3, fueron ensayadas tres probetas N 2, sometidas a los mismos esfuerzos de las probetas N 1 prueba 3, usando

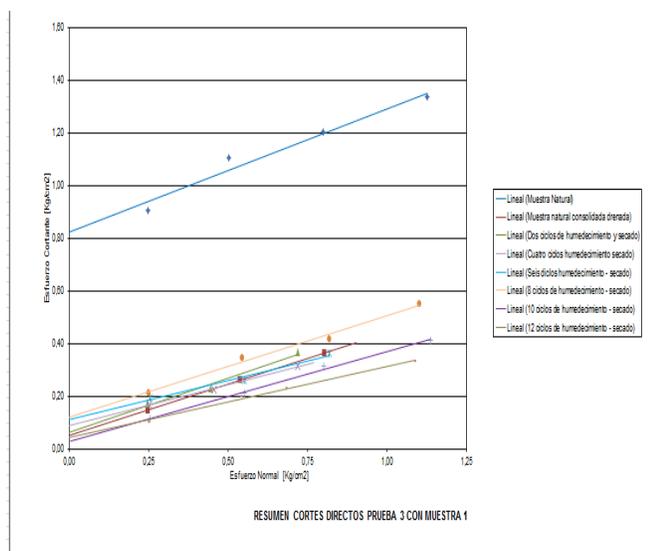
Figura 26. Gráficas Resultados Ensayos Corte Directo Prueba 3

En la tercera prueba de esta investigación fueron falladas alrededor de 50 probetas de suelo.

Los resultados del valor del ángulo de fricción oscilan entre los 15.09° y los 22.37° . Las probetas ensayadas presentan envolventes de falla las cuales varían de ángulo y cohesión de manera aleatoria entre estos rangos.

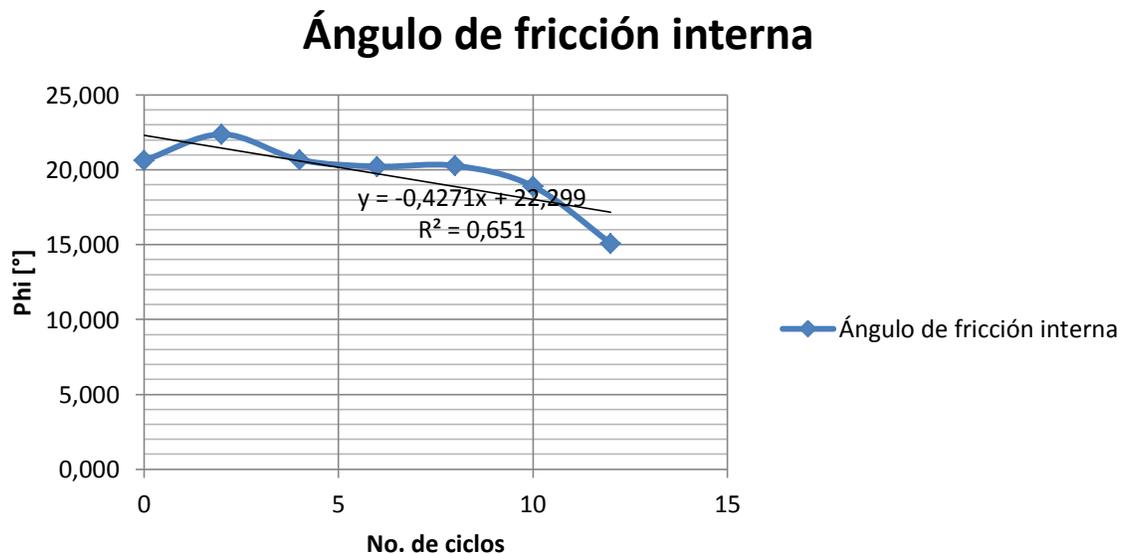
Se evidencia una disminución en el valor del ángulo de fricción con un comportamiento lineal, relacionado con el aumento en los ciclos de humedecimiento y secado

- EL ángulo de fricción en las probetas fallas mediante el ensayo de corte directo, presenta un comportamiento descendente con relación al aumento en los ciclos de humedecimiento y secado.
- Se determinó una ecuación que representa el comportamiento del ángulo de fricción de las probetas falladas, la cual se relaciona así:

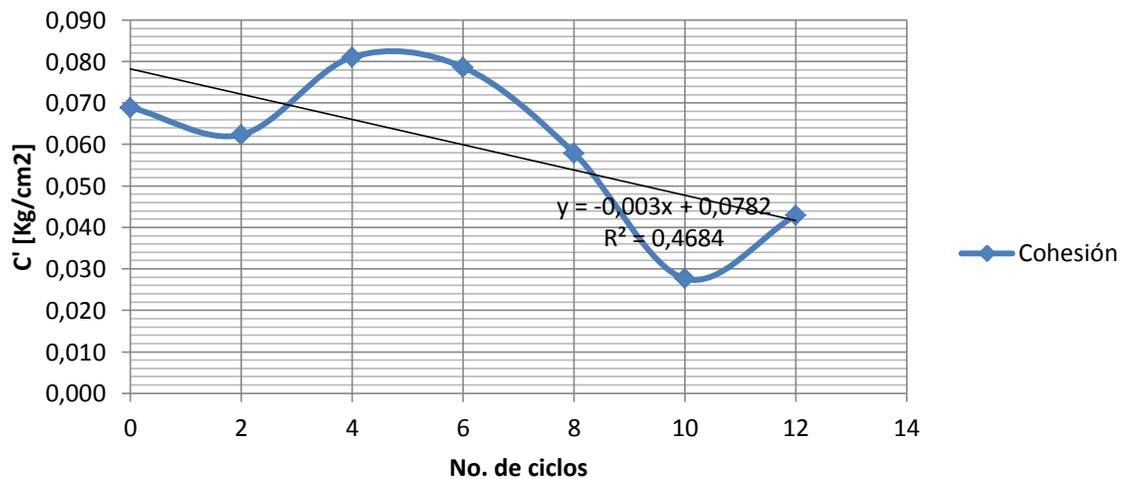
Cohesión

Se determina una ecuación que refleja el comportamiento del ángulo de fricción del suelo relacionado con el número de ciclos de humedecimiento y secado.

- Esta ecuación permite analizar la incidencia de los ciclos de humedecimiento con la disminución del valor del ángulo de fricción de las probetas de suelo falladas en el estudio experimental.
- Se determinó una ecuación que representa el comportamiento de la cohesión de las probetas de suelo falladas, la cual se relaciona así:

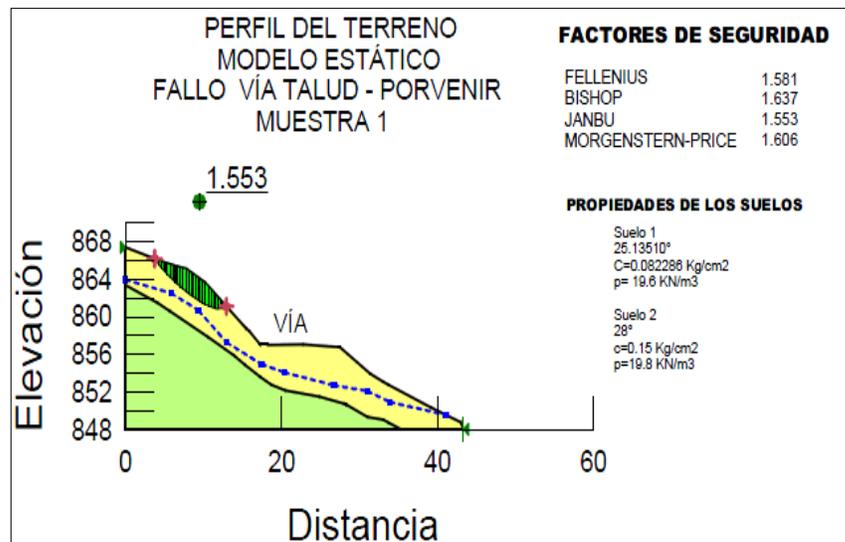
- **Análisis de estabilidad usando los resultados de las probetas prueba 3-
Probetas N1 -cero ciclos de humedecimiento y secado**

El factor de seguridad crítico calculado es de 1.553 para el análisis estático cero ciclos de humedecimiento y secado-fallos consolidado drenado

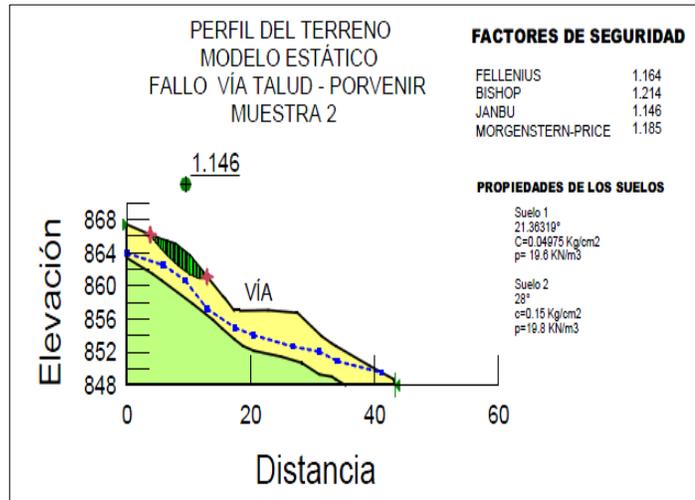
- **Análisis de estabilidad usando los resultados de las probetas prueba 3-
Probetas N2**

El factor de seguridad crítico calculado es de 1.146 para el análisis estático

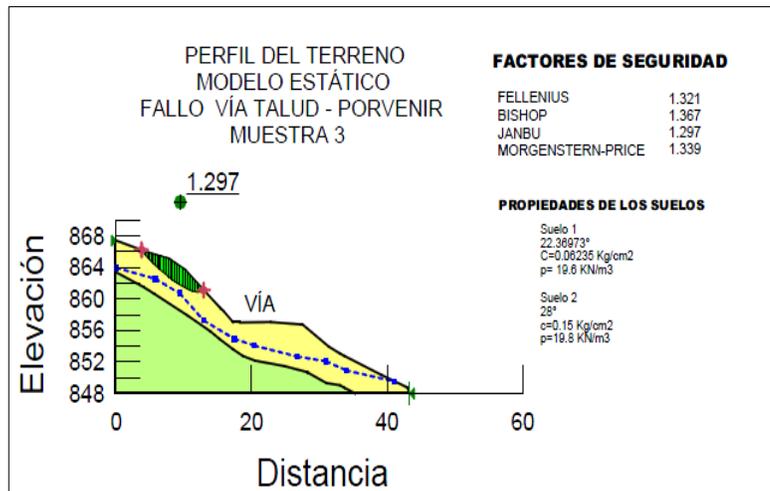
**Análisis de estabilidad usando los resultados de las probetas prueba 3-
Probetas N3**

- Dos ciclos de humedecimiento y secado-fallos consolidado drenado
- El factor de seguridad crítico calculado es de 1.297 para el análisis estático

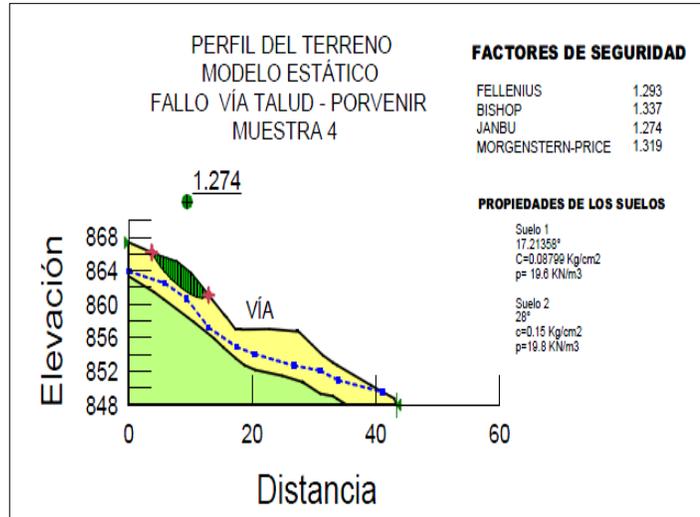
**Análisis de estabilidad usando los resultados de las probetas prueba 3-
Probetas N4**

- Cuatro ciclos de humedecimiento y secado-fallos consolidado drenado
- El factor de seguridad crítico calculado es de 1.274 para el análisis estático

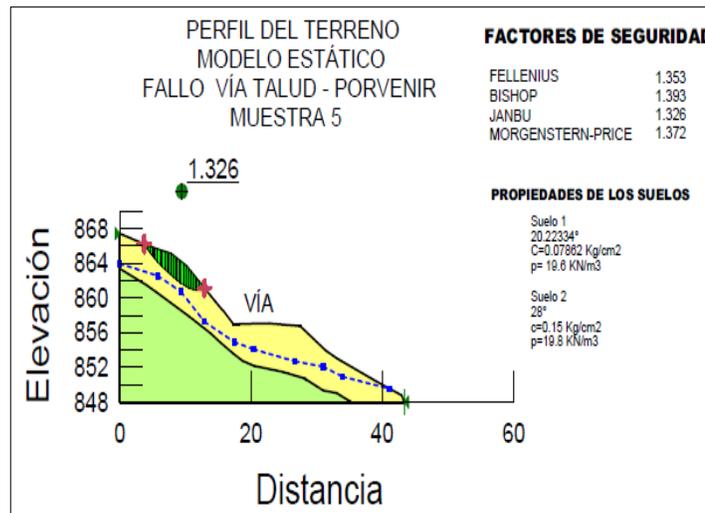
**Análisis de estabilidad usando los resultados de las probetas Prueba 3-
Probetas N5**

- Seis ciclos de humedecimiento y secado-fallos consolidado drenado
- El factor de seguridad crítico calculado es de 1.326 para el análisis estático

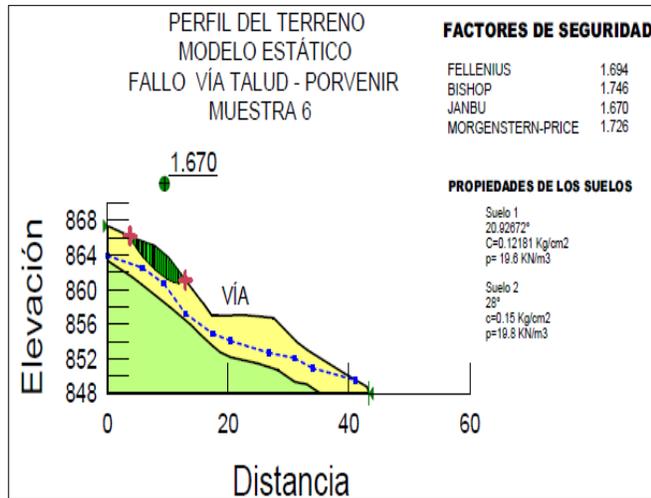
**Análisis de estabilidad usando los resultados de las probetas Prueba 3-
Probetas N6**

- ocho ciclos de humedecimiento y secado-fallos consolidado drenado
- El factor de seguridad crítico calculado es de 1.67 para el análisis estático

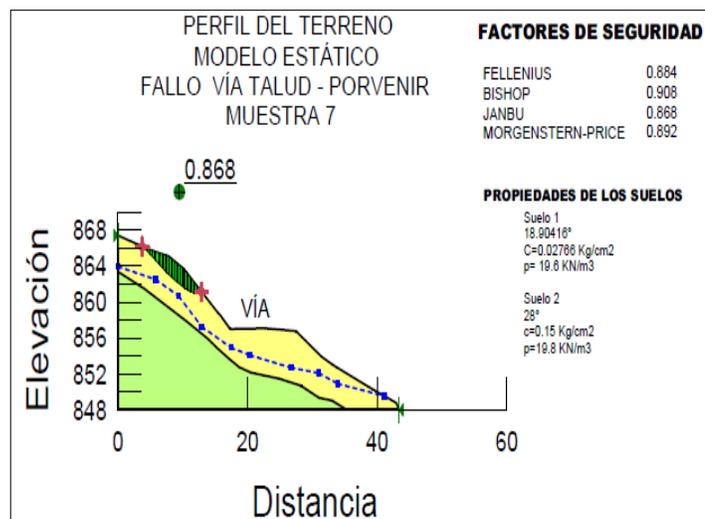
**Análisis de estabilidad usando los resultados de las probetas Prueba 3-
Probetas N7**

- Diez ciclos de humedecimiento y secado-fallos consolidado drenado
- El factor de seguridad crítico calculado es de 0.868 para el análisis estático

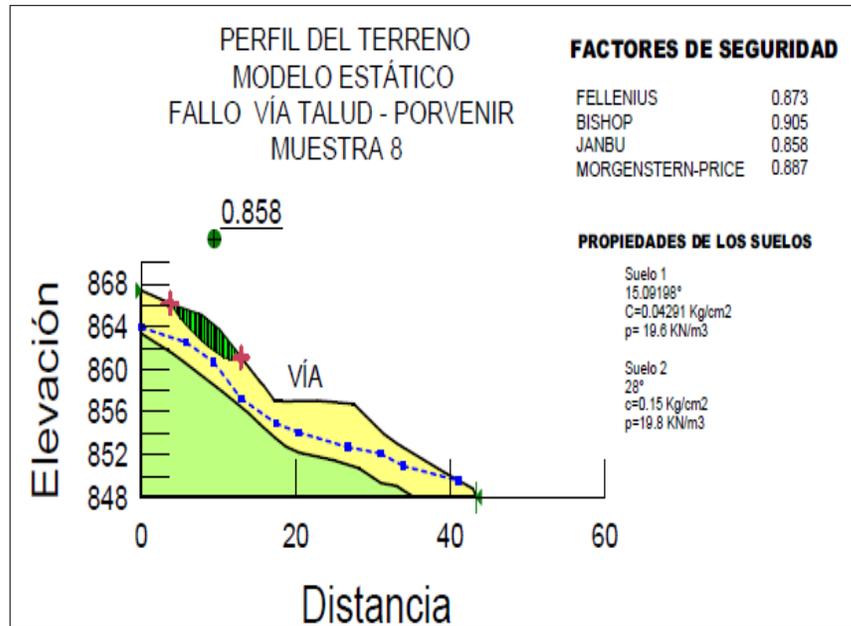
Análisis de estabilidad usando los resultados de las probetas Prueba 3- Probetas N8

- Doce ciclos de humedecimiento y secado-fallos consolidado drenado
- El factor de seguridad crítico calculado es de 0.85 para el análisis estático
