**EVALUACIÓN DE LA VULNERABILIDAD SÍSMICA DE LA SEDE PRINCIPAL
DEL COLEGIO DE SANTANDER EN BUCARAMANGA**

**UNIVERSIDAD INDUSTRIAL DE SANTANDER
FACULTAD DE INGENIERIAS FISICO-MECANICAS
ESCUELA DE INGENIERIA CIVIL
BUCARAMANGA**

TESIS DE GRADO PARA OPTAR EL TITULO DE INGENIERO CIVIL

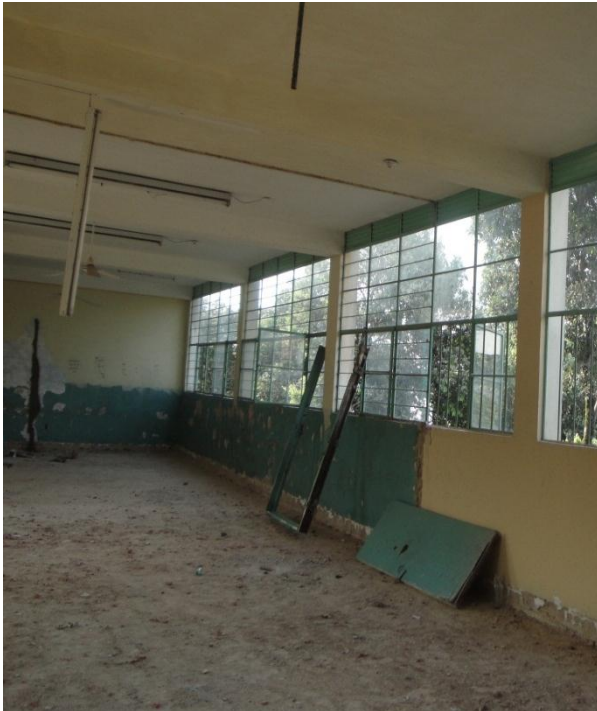
Figura 22. Sistema estructural.

- ✓ El sistema estructural de los bloques tipos del colegio de Santander no es aceptado por la NSR-10 debido a que los pórticos se encuentran armados en una sola dirección.

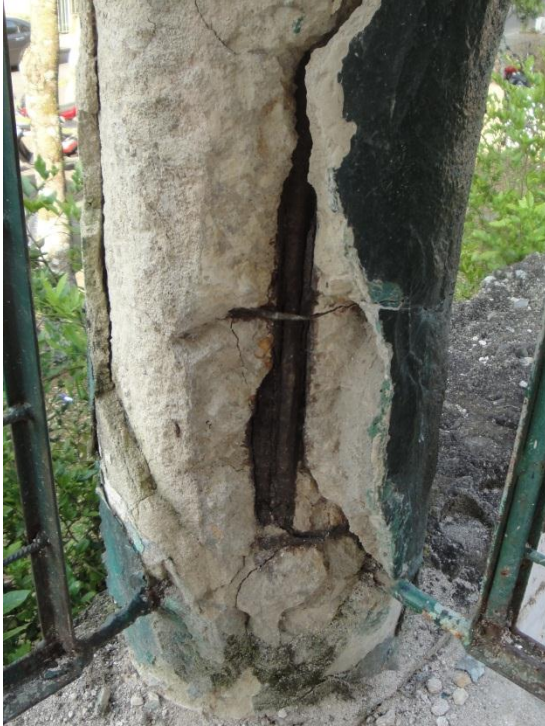
Figura 23. Columna muy deteriorada.

- ✓ Fisuras superpuestas longitudinales en dirección al refuerzo.
- ✓ Fisuración, descascaramiento y pérdida del concreto de recubrimiento.
- ✓ Corrosión del refuerzo longitudinal.
- ✓ Pérdida casi por completo del refuerzo transversal.
- ✓ Cambios de volumen del acero de refuerzo.
- ✓ Pérdida de sección de la columna.

- ✓ Corrosión del acero y aumento del volumen, bien por escasez de recubrimiento o por falta de capacidad de protección del concreto causando tensiones internas.
- ✓ Carbonatación del concreto de recubrimiento dejando vulnerable el acero de refuerzo.
- ✓ Ciclos de humedad que pueden ocasionar erosión en el concreto y su consiguiente desintegración.
- ✓ Escasez de refuerzo transversal en la zona de confinamiento.
- ✓ Solicitaciones muy altas a cortante o momento.
- ✓ Curado deficiente del concreto.

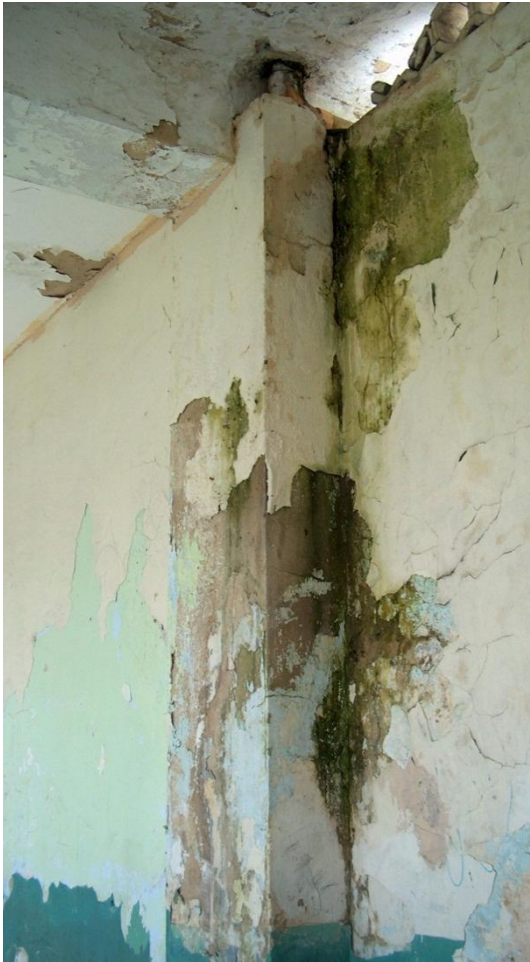
Figura 24. Deterioro y humedad en viga y columna.

- ✓ Cambio de color y características del concreto.
- ✓ Abombamiento de la superficie de la columna y viga.
- ✓ Fisuras entrecruzadas a lo largo de los dos elementos.
- ✓ Formación de alfombras mojadas a lo largo de toda el área.
- ✓ Formación de moho en la estructura.
- ✓ Reacción frente a un componente del agua como el sulfato, provocando que el aglutinante que le da el aspecto de pegamento al hormigón se descomponga.

- ✓ Filtraciones debido a la deficiente impermeabilización de la placa.
- ✓ Ruptura de la tubería de desagüe de la placa.

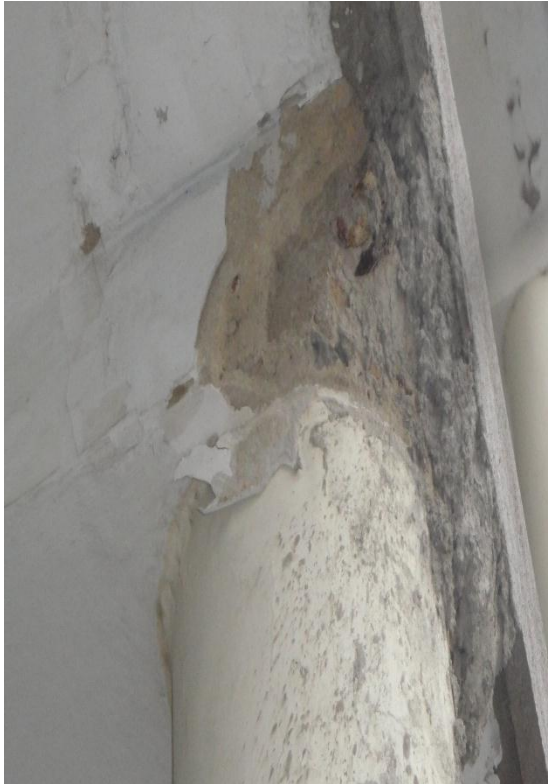
Figura 25. Nodo deteriorado.

- ✓ Perdida de recubrimiento de concreto del nodo.
- ✓ Exposición del acero de refuerzo al medio ambiente.
- ✓ Fisuración fina y deslaminación en la cara posterior del nodo.
- ✓ Perdida de la capacidad del acero de trabajar a tensión.

- ✓ Daño por cortante debido a la escases de refuerzo transversal en el nodo.
- ✓ Ciclos de humedad que pueden ocasionar erosión en el concreto y su consiguiente desintegración.
- ✓ Posibles asentamientos diferenciales entre columnas.
- ✓ Baja resistencia del concreto.

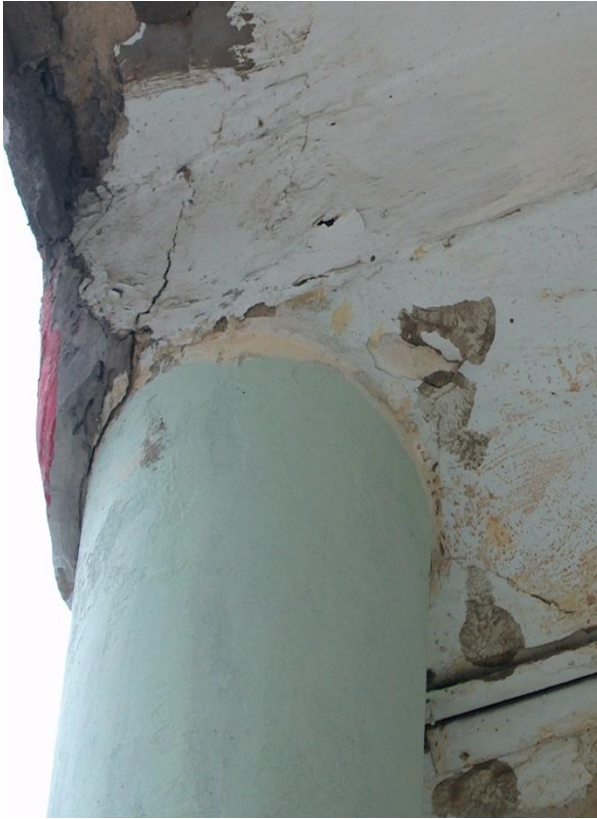
Figura 26. Fisuración en nodo.

- ✓ Fisuras con inclinación aproximada de 45.
- ✓ Fisuras de ancho variable mayor a nivel de la armadura a tracción.
- ✓ Fisuras que generalmente se cierra en la parte superior de la columna.

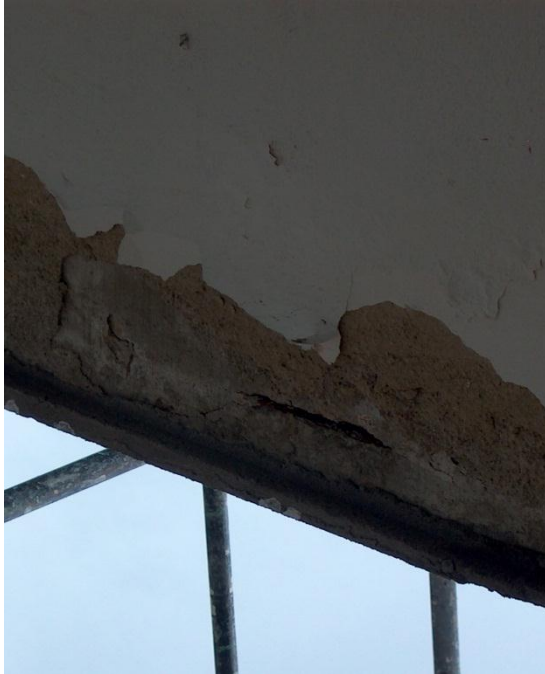
Figura 27. Deterioro en la losa.

- ✓ Deslaminación del recubrimiento de concreto y friso de la losa.
- ✓ El acero de refuerzo de la losa se encuentra a la vista.
- ✓ Corrosión del acero por encontrarse expuesto al medio ambiente.

- ✓ Deficiencias en la construcción debido a la mala colocación de las formaletas o presencia de hormigueros.
- ✓ Bajo recubrimiento de concreto.
- ✓ Ciclos de humedad que pudieron haber erosionado el concreto.

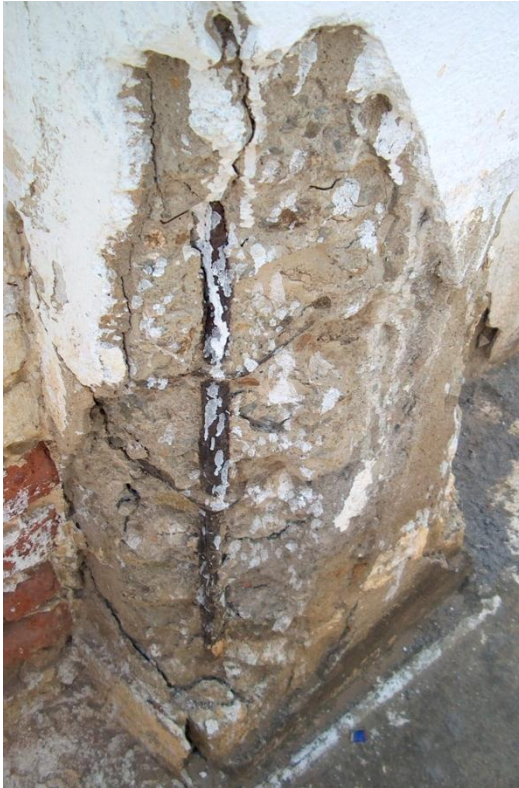
Figura 28. Columna con refuerzo expuesto.

- ✓ Fisuras superpuestas longitudinales en dirección al refuerzo longitudinal.
- ✓ Fisuración, descascaramiento y pérdida del concreto de recubrimiento.
- ✓ Corrosión y pérdida del refuerzo longitudinal.
- ✓ Perdida casi por completo del refuerzo transversal.
- ✓ Perdida de sección de la columna debido a la desintegración del concreto.

- ✓ Corrosión del acero y aumento del volumen, bien por escasez de recubrimiento o por falta de capacidad de protección del concreto causando tensiones internas.
- ✓ Carbonatación del concreto de recubrimiento dejando vulnerable el acero de refuerzo.
- ✓ Ciclos de humedad que pueden ocasionar erosión en el concreto y su consiguiente desintegración.
- ✓ Escasez de refuerzo transversal en la zona de confinamiento.
- ✓ Solicitaciones muy altas a cortante o momento.
- ✓ Curado deficiente del concreto.

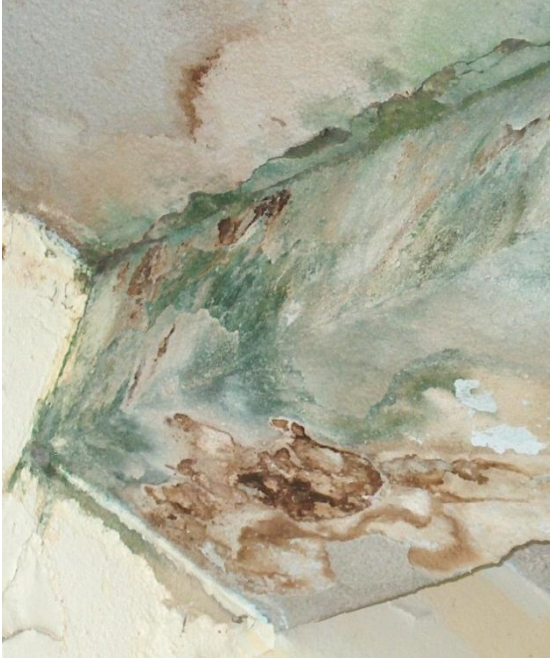
Figura 29. Humedad en viga y losa.

- ✓ Cambio de color y características del concreto.
- ✓ Abombamiento de la superficie de la viga y losa.
- ✓ Formación de alfombras mojadas a lo largo de toda el área.
- ✓ Formación de moho en la estructura.
- ✓ Reacción frente a un componente del agua como el sulfato, provocando que el aglutinante que le da el aspecto de pegamento al hormigón se descomponga.

- ✓ Filtraciones debido a la deficiente impermeabilización de la losa.

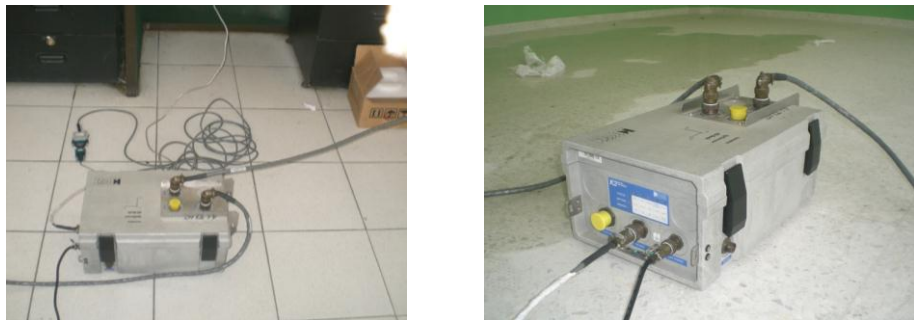
Figura 30. Altus digital recorder K2 de Kinometrics.

Luego, para la realización de las pruebas se utilizó una configuración conformada por un sistema de adquisición de datos multicanal K2 (Altus digital recorder) de la compañía Kinometrics, que cuenta con su respectivo software para la captura y visualización de la información recolectada. El K2 tiene 9 canales de expansión y 3 canales ocupados por un episensor interno triaxial (ver figura 30).

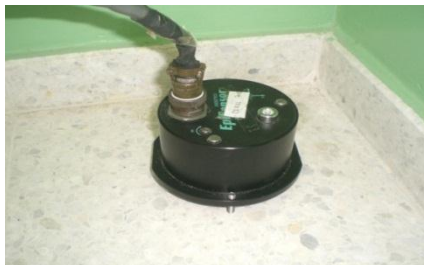
Figura 31. Episensor triaxial FB ES-T, de Kinometrics.

A su vez, se utilizaron dos episensores triaxiales de fuerza balanceada, FB ES-T, de Kinometrics (ver figura 31) y un computador portátil para el manejo del software, del sistema de adquisición de datos¹⁰.

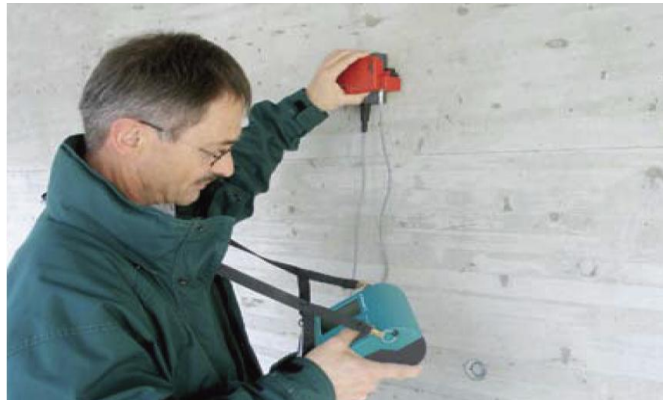
Figura 32. Detección de barras de refuerzo.

El dispositivo cuenta además con varios medios auxiliares de localización ópticos y acústicos.

- Detección de barras de refuerzo y otros elementos de construcción metálicos y determinación de su orientación.
- Medición de la profundidad del recubrimiento de hormigón y del diámetro de las barras de refuerzo.
- Funciones de corrección de la influencia de las barras adyacentes.
- Dispositivo indicador compacto y fácil de usar con pantalla retroiluminada.
- Medios auxiliares de localización ópticos y acústicos.
- Configuración con unidades métricas o imperiales.
- Almacenamiento de 40 000 valores de recubrimiento individuales y análisis estadísticos (160 000 con el modelo Scanlog).
- Carrito de sonda ScanCar con captador de desplazamiento integral.
