AMENAZA POR AVENIDAS TORRENCIALES QDA. PANAMÁ

Modelo de la amenaza por avenidas torrenciales para el sector hidrográfico de la quebrada

Panamá en el municipio de San Joaquín, Santander, a escala 1:25 000 mediante la

simulación con los programas HEC-HMS y HEC-RAS

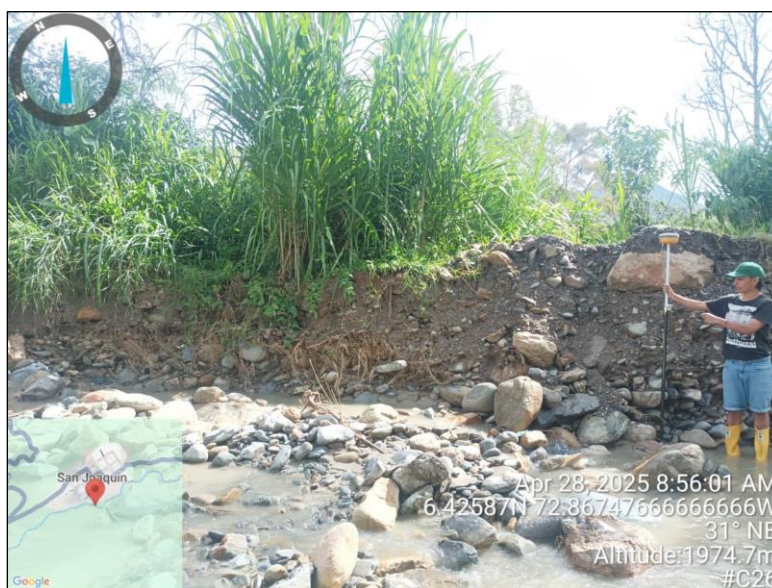
**Figura 12**

*Depósito de flujo de detritos con fábrica matriz-soportada y clastos subangulares a subredondeados en el margen de la quebrada Panamá, localizao en el punto SJ-04: X: 1'105.741, Y: 1'263.210, Z: 1967.2 m s. n. m.*

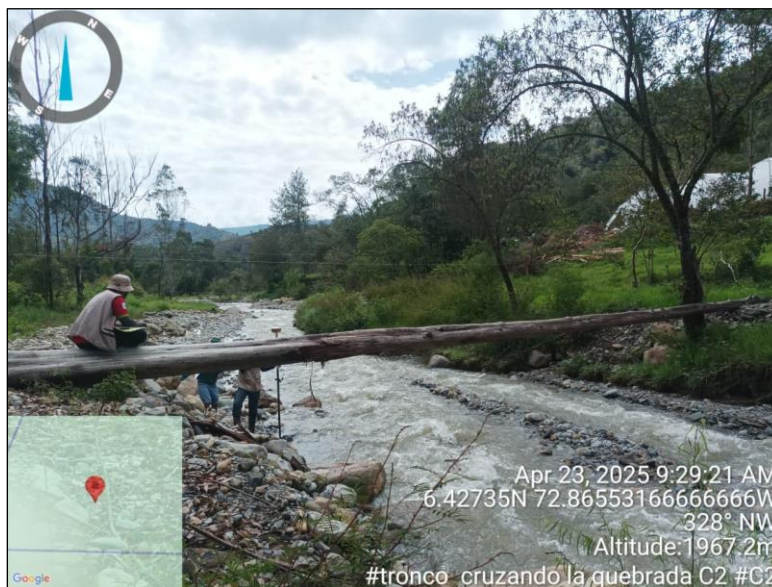
**Figura 13**

*Tronco de aproximadamente 25 m de largo y 1 m de diámetro atravesado de margen a margen en la quebrada Panamá, actuando como potencial punto de represamiento de detritos.*

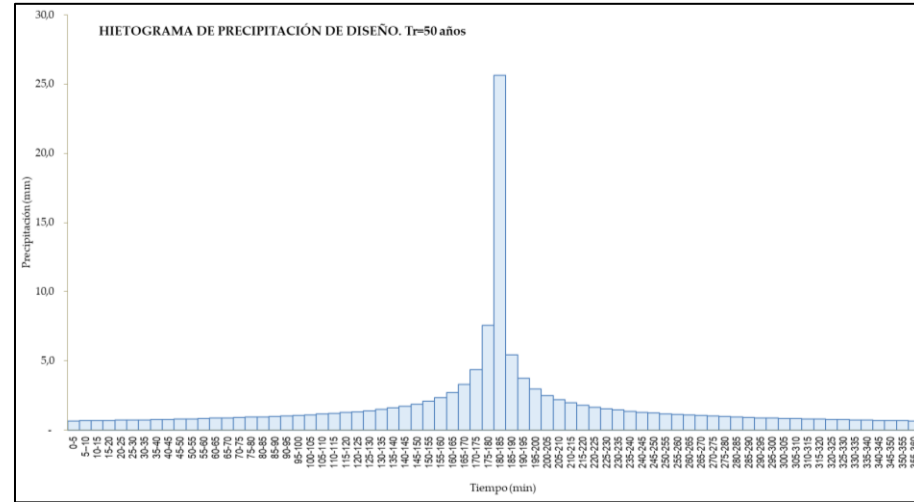
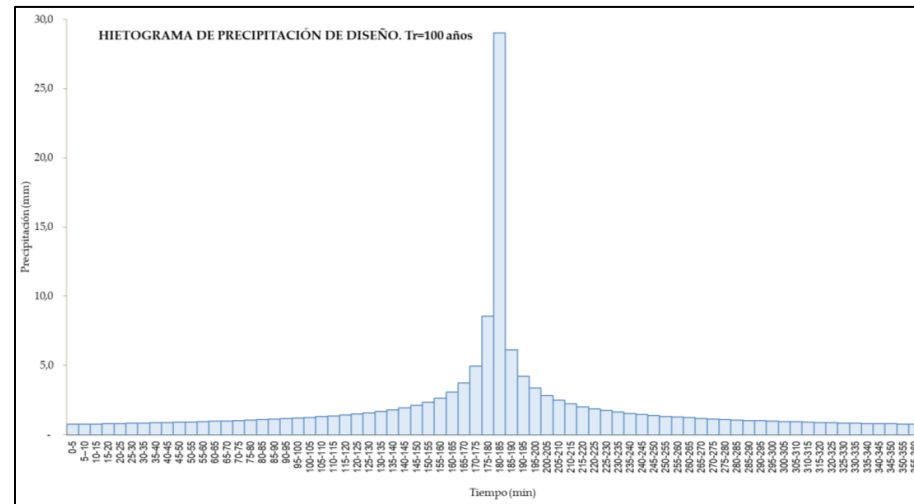
**Apéndice D.** Hietogramas para cada uno de los periodos de retorno analizados.
