AUXILIAR DE INGENIERÍA EN LA FUNDACIÓN CARDIOVASCULAR DE
COLOMBIA PARA EL MONITOREO DE LA GESTIÓN TÉCNICA Y ADMINISTRATIVA
DE LOS PROYECTOS DE MANTENIMIENTO Y CONSTRUCCIÓN EN EL ÁREA
HOSPITALARIA DEL HOSPITAL INTERNACIONAL DE COLOMBIA (HIC)

Trabajo de Grado para Optar el Título de Ingeniero Civil

Universidad Industrial de Santander
Facultad de Ingenierías Fisicomecánicas
Escuela de Ingeniería Civil
Bucaramanga
2026

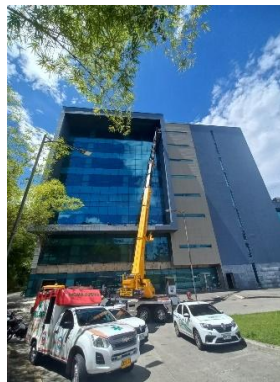
Figura 2

Pintura fachada norte HIC

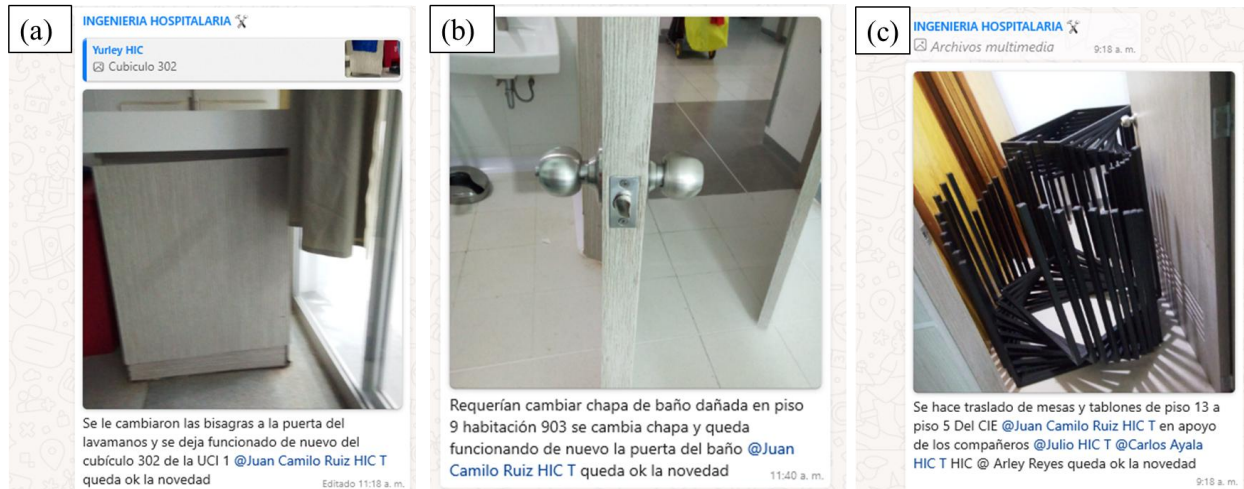
Figura 3

Reportes, (a) arreglo de puerta, (b) arreglo de chapa, (c) traslado de mesas

Dentro de la coordinación de infraestructura hospitalaria, son los técnicos y auxiliares quienes ejecutan estas solicitudes anteriormente mencionadas. En el equipo se encuentra el trabajador denominado como patín, su función es atender los requerimientos de menor complejidad, pero de gran cantidad de reportes que se reciben a lo largo de un día laboral, como lo puede ser un arreglo o cambio de chapa, cambio de llantas de sillas o atriles, arreglo general de puertas, traslados de mobiliario, entre otros requerimientos. Estas actividades realizadas por el patín se notificaron en el grupo de “Novedades” para dar por ejecutado el arreglo, como se ve en la Figura 3(a), para el arreglo de una puerta de lavamanos de un cubículo de la Unidad de Cuidados Intensivos (UCI), en la Figura 3(b), para el arreglo de una chapa de una puerta de habitación, y en la Figura 3(c) para un traslado de mobiliario.

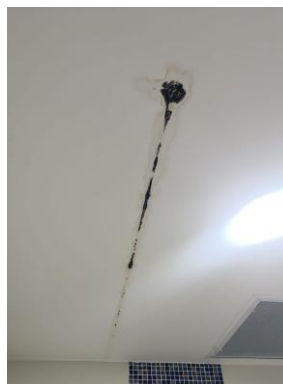
Las labores en la habitación 620, correspondiente al servicio de hospitalización VIP, comenzaron el lunes 29 de septiembre. Esta habitación debió intervenir dado que presentaba un problema de humedad y hongo en el cielo raso del baño, como se evidencia en la Figura 5.

Figura 5*Daño por humedad en cielo raso*

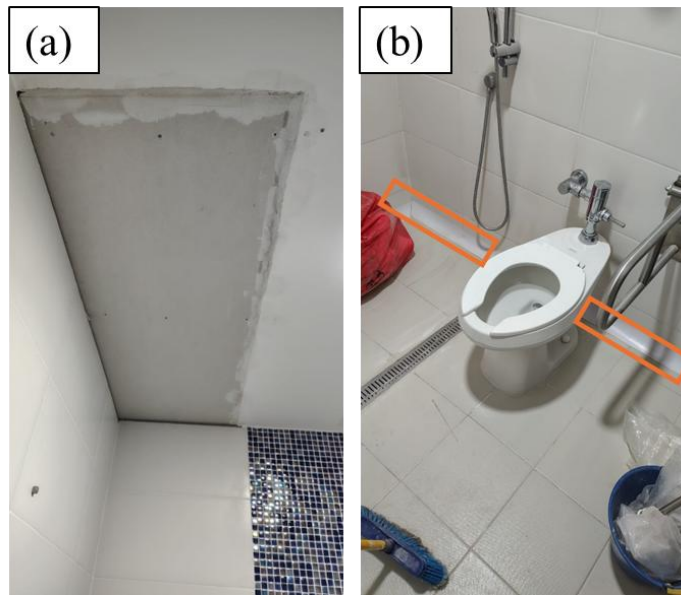
Figura 7

Los trabajos realizados en la habitación incluyeron la reparación de filtración de agua lluvia en el ventanal de la habitación, así como la respectiva pintura de muros a dos manos, el retiro del tramo de cielo raso contaminado, el refuerzo de la estructura y la instalación de una nueva lámina de drywall, como se observa en la Figura 7(a). El cielo raso se resanó y pintó para dejarlo en perfectas condiciones. Adicionalmente, se retiró el zócalo existente del baño porque

estaba deteriorado y se hizo mediacaña con boquilla y la respectiva instalación del nuevo zócalo, como se puede ver en la Figura 7(b).

Arreglos en el baño de la habitación, (a) lámina nueva, (b) zócalo nuevo

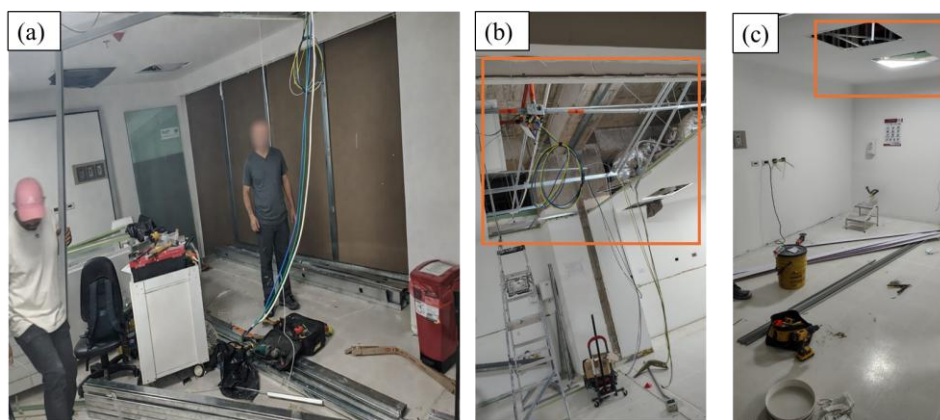
Figura 18

Monitoreo, (a) desmonte de estructura, (b) desmonte cielo raso, (c) instalación cielo raso

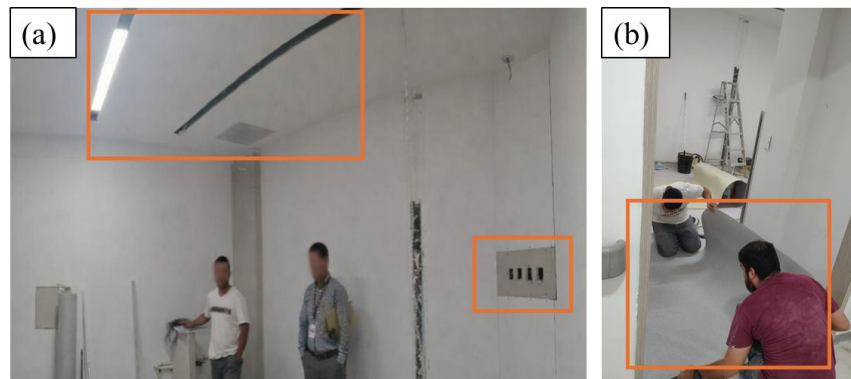
Figura 20

Monitoreo, (a) recortes para luminarias y puntos de gases, (b) instalación de piso vinílico

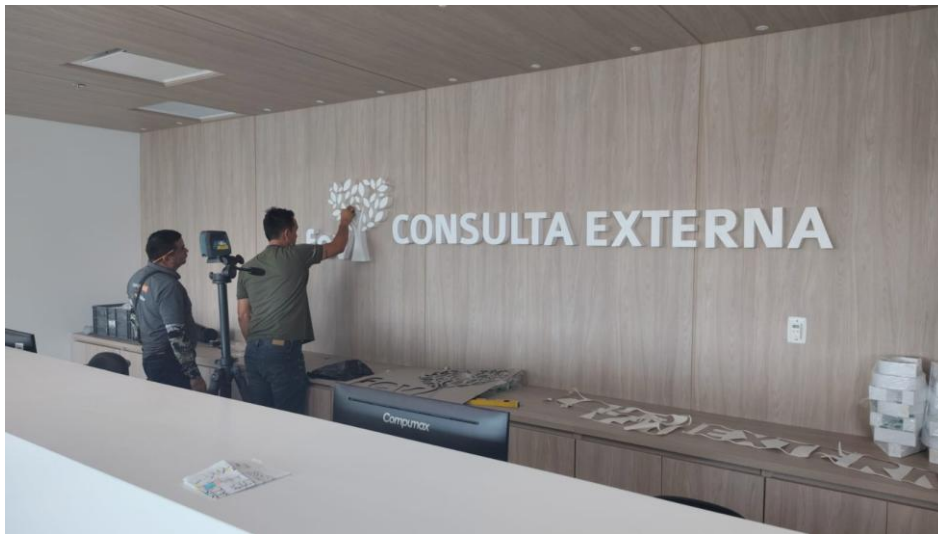
Figura 24

Monitoreo en el proceso de instalación
