**ASISTENCIA TECNICO-ADMINISTRATIVA EN LA CONSTRUCCIÓN Y
ADECUACION DE LA PLANTA FISICA DEL AUDITORIO LUIS A. CALVO DE LA
UNIVERSIDAD INDUSTRIAL DE SANTANDER**

**UNIVERSIDAD INDUSTRIAL DE SANTANDER
FACULTAD DE INGENIERIAS FISICO - MECÁNICAS
ESCUELA DE INGENIERÍA CIVIL
BUCARAMANGA
2006.**

**Trabajo de grado realizado en la modalidad de práctica empresarial como
requisito para optar el título de Ingeniero Civil**

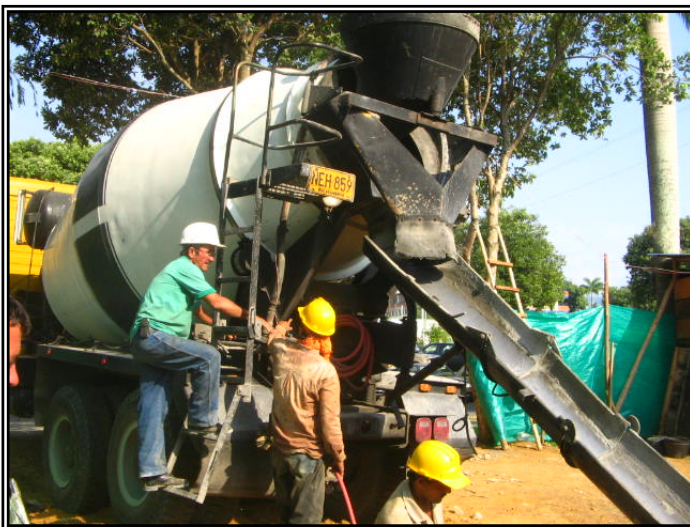
Figura 7. Vehículo concretero o mixer, febrero de 2006.

Los vehículos transportadores de concreto deberán tener dispositivos de seguridad para evitar el derrame de mezcla durante el transporte, en caso contrario, el transportador, deberá recoger inmediatamente el material derramado.

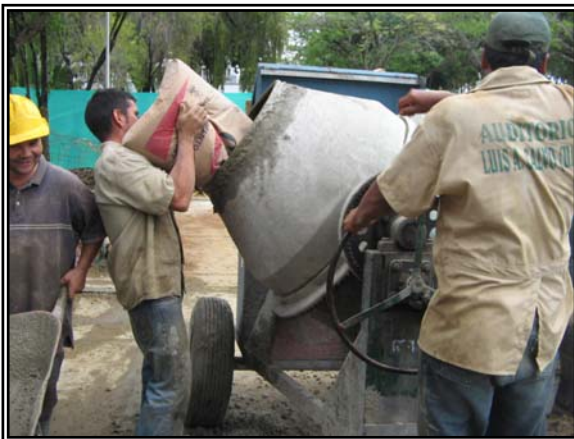
Figura8. Proceso de preparado del concreto en obra, febrero de 2006.

Para 1 m³ de concreto tomamos 8 bultos de cemento de 50 kg. Cada bulto me representa un total de 4 baldes, luego tomamos 8 baldes de arena y 12 baldes de grava.

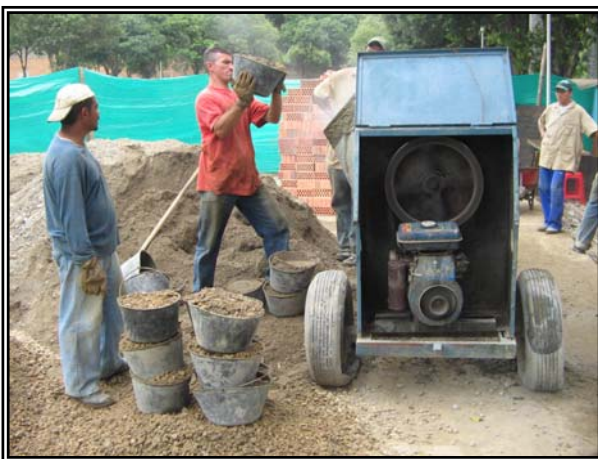
Figura9. Mezclado del concreto con trompo en obra, febrero de 2006.

Representado en peso la dosificación seria la siguiente:

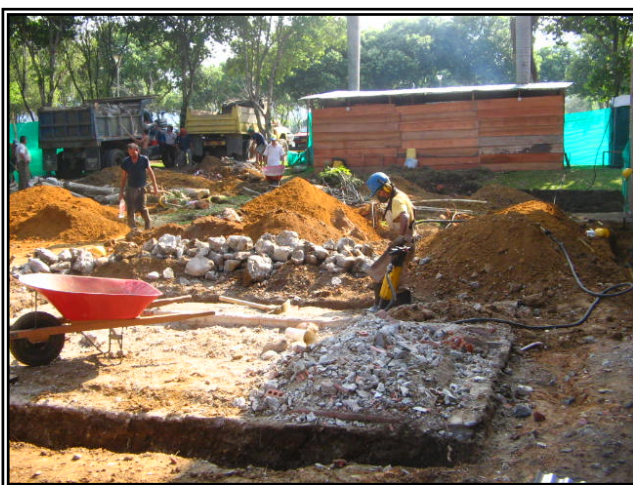
Figura 19. Demoliciones, Febrero de 2006.

En esta actividad hubo cierta dificultad, pues se encontraron 2 placas de concreto reforzado de aproximadamente 50 cm. cada una, y se tubo que usar un martillo neumático para disminuir el tiempo de demolición.

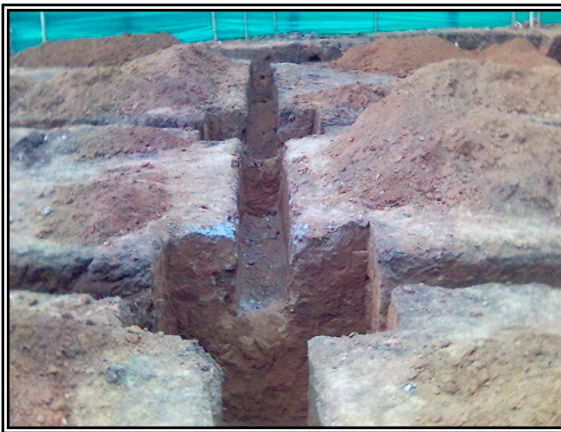
Figura 20. Excavaciones para cimentación, Febrero de 2006.

La excavación se tuvo que bajar en algunas zapatas mas de lo esperado, pues no se encontró suelo de características buenas si no hasta 2.3 m aproximadamente.

Para efectos de diseño se supuso una capacidad portante de suelo de 25 Ton/m².

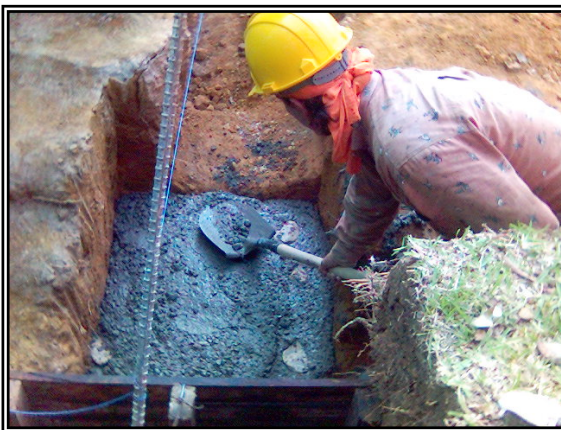
Figura 21. Concreto ciclópeo

La fundida del concreto ciclópeo se realizo con base en las especificaciones en donde se determinaba unas proporciones de 60% en concreto y 40% en roca.

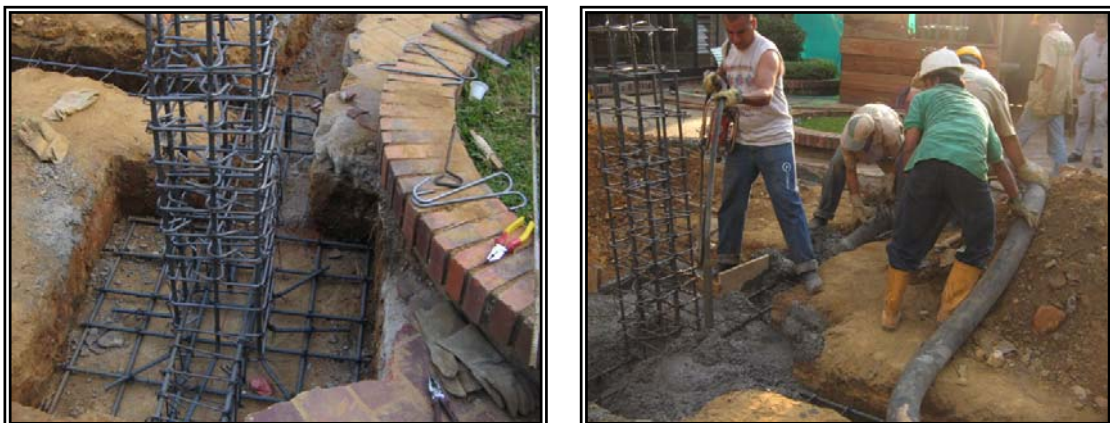
Figura 23. Conformación y fundido de cimientos.

El trabajo de los vibradores mecánicos y la formaleta hacen esfuerzos, que soportan las armaduras durante la ejecución del vaciado. Deben colocarse separadores eficaces para garantizar que las armaduras conserven las distancias prescritas en los planos entre varillas. En el momento de fundir se tuvo cuidado de dejar un espacio mínimo de mas de 0.03 metros entre el refuerzo y la formaleta.

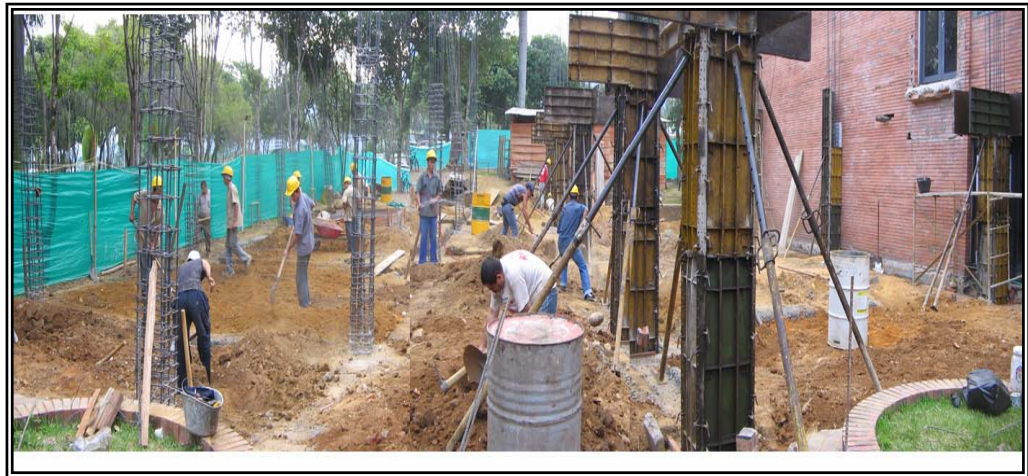
Para la fundida de columnas se procedió a ejecutarse en dos fases, primero 10 y posteriormente las otras 10, con el fin de usar la misma formaleta y así generar un ahorro.

Figura 24. Panorámica de la obra en proceso de formaleteado de columnas, Febrero de 2006.

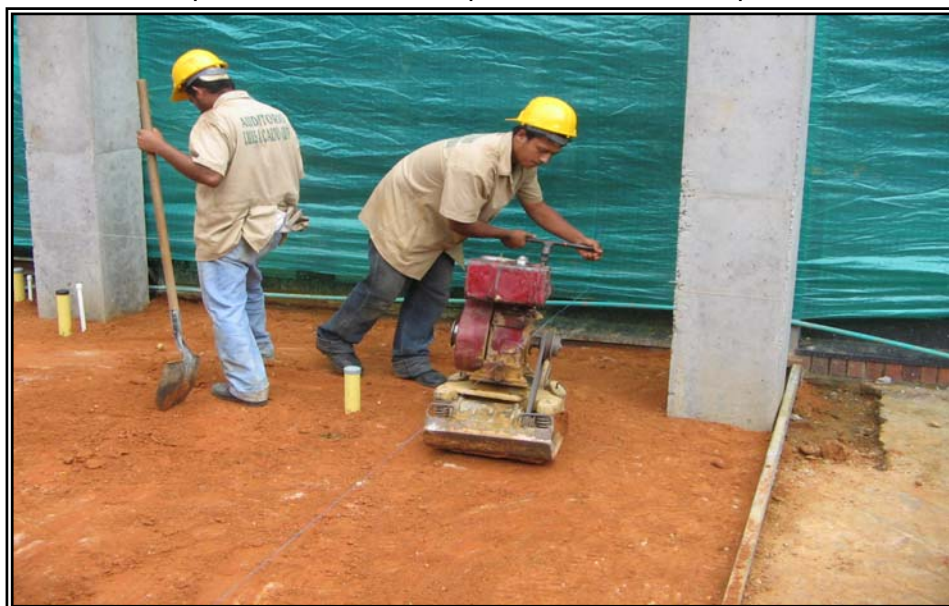
Se realizaron excavaciones para la conformación de cajas y ductos sanitarios, luego de tener todo debidamente puesto según diseños se procedió a compactar y nivelar el terreno.

Figura 26. Compactación de terreno para fundida de antepiso, Febrero de 2006.

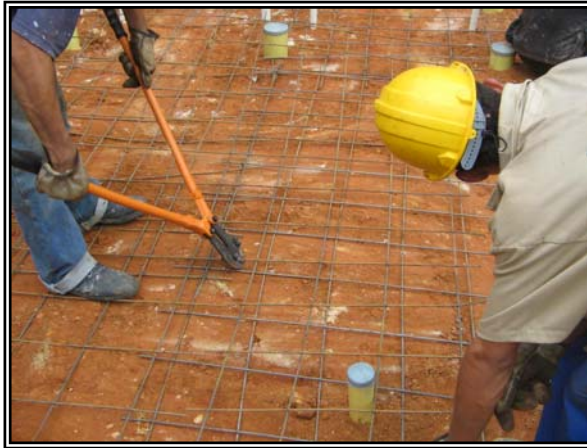
Figura 27. Extendido de malla de antepiso, Febrero de 2006.

Ya realizadas las labores de compactación, se pone la malla electrosoldada que lleva el antepiso, esta va amarada a los pelos que se dejan para la mampostería.

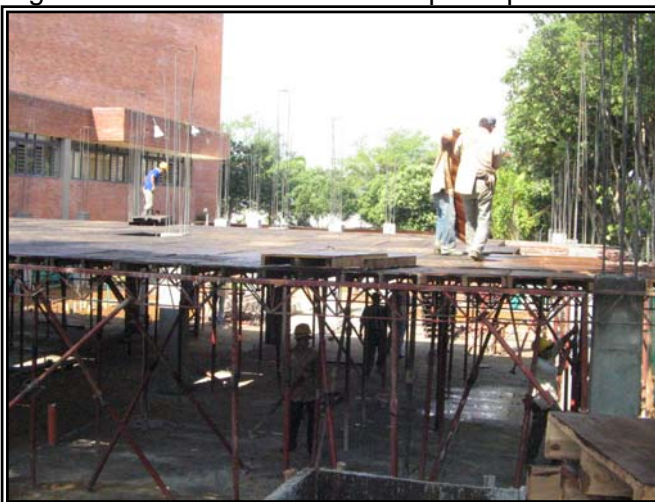
Figura 30. Formaleteado de placa para fundida de entrepiso, Febrero de 2006

Para el formaleteado de la placa se verificaron que los párales quedaran bien trancados para evitar que en el momento de la fundida de la placa ocurriese un accidente.

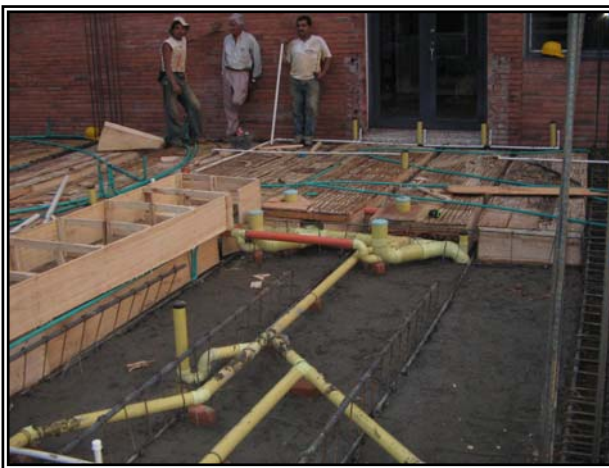
Figura 31. Formaleteado de la placa para fundida de entrepiso, Febrero de 2006.

También se revisó que las instalaciones hidrosanitarias estuviesen conforme a lo especificado en planos, para evitar inconvenientes futuros.

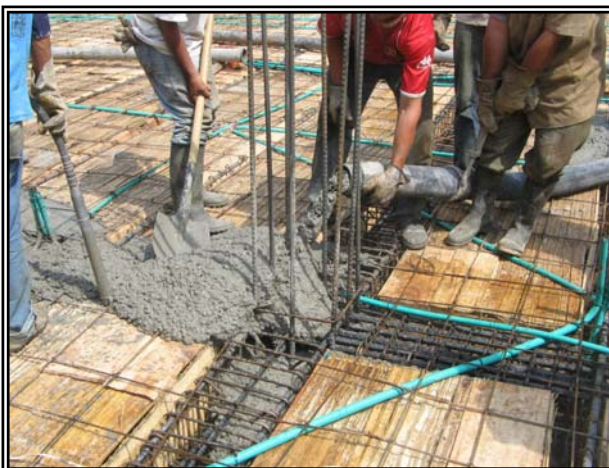
Figura 32. Fundida de placa de entrepiso, Marzo de 2006.

El concreto para la fundida de la placa era de 3000 psi. Pero por cuestión de agilizar el proceso de desencofrado la placa se fundió con concreto de 4000 psi acelerado, el cual tuvo buenos resultados en los primero 3 días de fraguado.

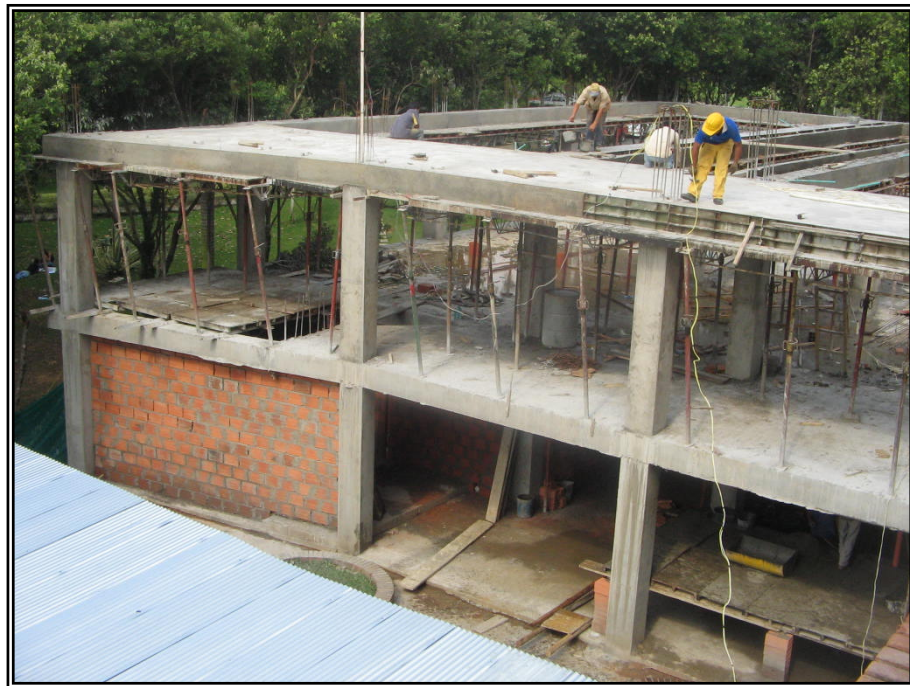
Ya conformada la estructura del edificio con la fundida de placa de entepiso, columnas del nivel 3.05, vigas canal y vigas aéreas, se adelantaban actividades como la mampostería en ladrillo H-15.

Figura 34. Estructura del edificio, Marzo de 2006.

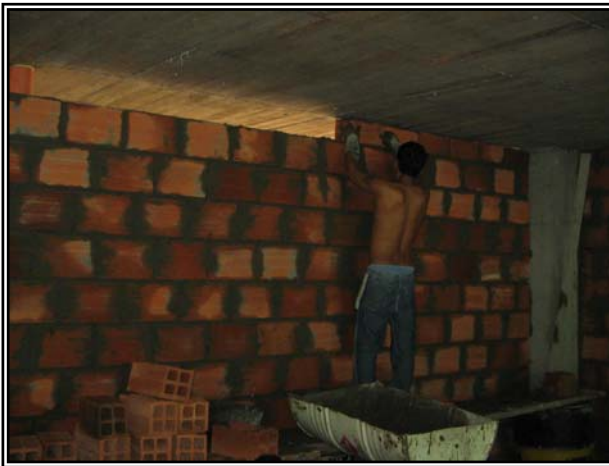
Figura 35. Fundida de placa de entrepiso, Marzo de 2006.

La mampostería en ladrillo H-15 para muros divisorios, soportan su propio peso y están adheridos a la estructura (losa o techo) con mortero de pega en los bordes de contacto, para evitar que estos en algún movimiento brusco de la estructura se volteen.

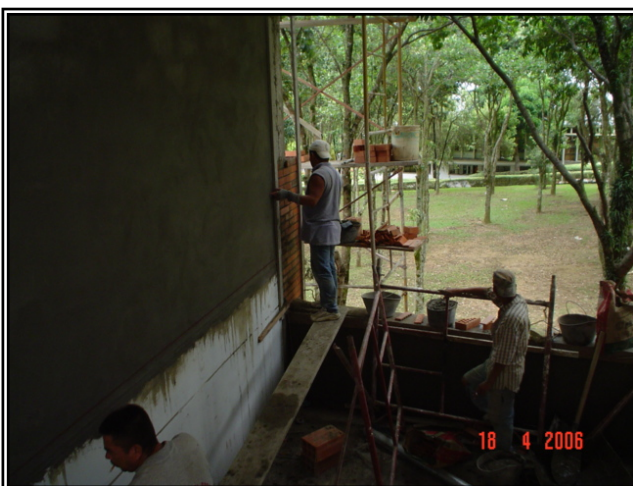
Figura 36. Friso liso para interiores, Abril de 2006.

El friso es un revestimiento en muros y placas con una o varias capas de mezcla de arena lavada fina y cemento, llamada mortero, y cuyo fin es el de emparejar la superficie que va a recibir un tipo de acabado tal como pinturas, forros etc.; dándole así mayor resistencia y estabilidad a los muros.

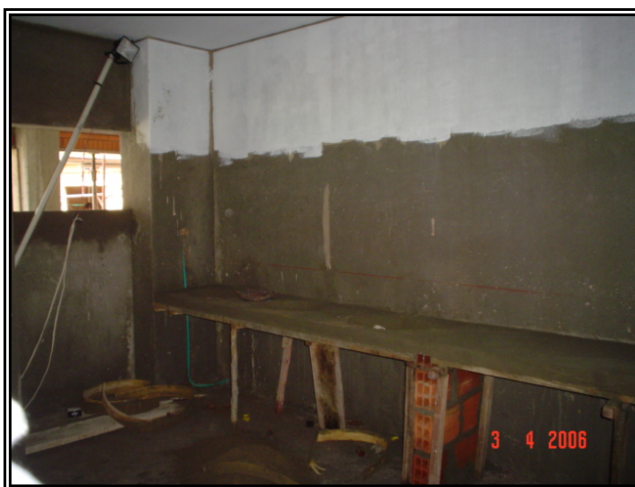
Figura 37. Estuco y pintura de muros, Abril de 2006.

En el estuco se empareja y pule las superficies frisadas, con el fin de presentar propiedades adecuadas para recibir la pintura.

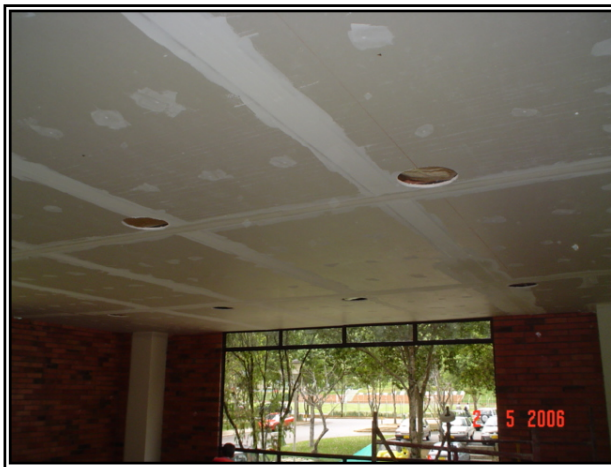
Figura 38. Instalación de cielo raso en Drywall, Abril de 2006.

Las juntas se tratan con cinta y masilla, quedando un acabado similar a los cielos rasos de friso y estuco yeso.

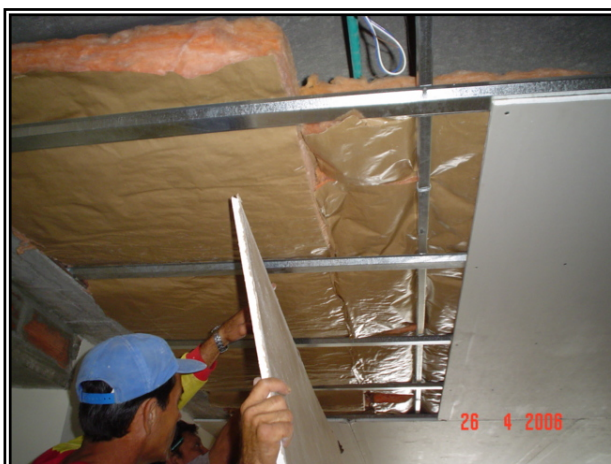
Figura 39. Instalación de aislante tipo frescaca, Abril de 2006.

Para aislar térmicamente y acústicamente se uso frescaca. Esta se fijo con alambre galvanizado calibre 14 a la estructura, NO se podría colocar la Frescaca simplemente apoyada sobre el cielo raso.

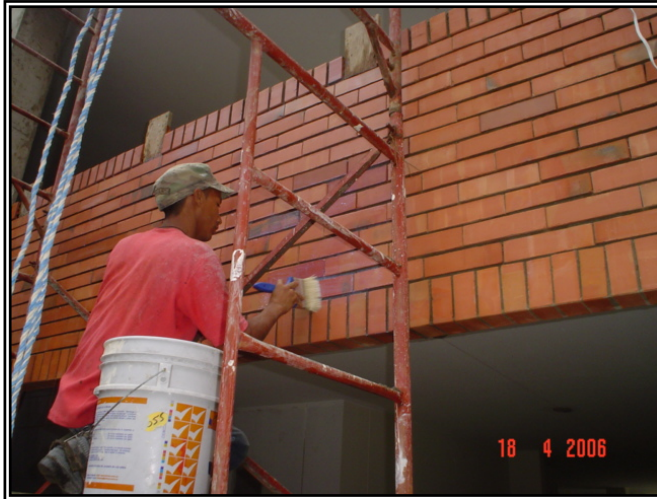
Figura 41. Aplicación del hidrófugo en muros, Abril de 2006.

- 1- Lavado con ácido muriático.
- 2 -Lavado con agua a alta presión.
- 3- Dejar secar la superficie.
- 4- Aplicar el hidrófugo tipo Sika transparente i o similar, repelente transparente de agua de alta durabilidad, según recomendación del fabricante, en el mismo día de la limpieza y

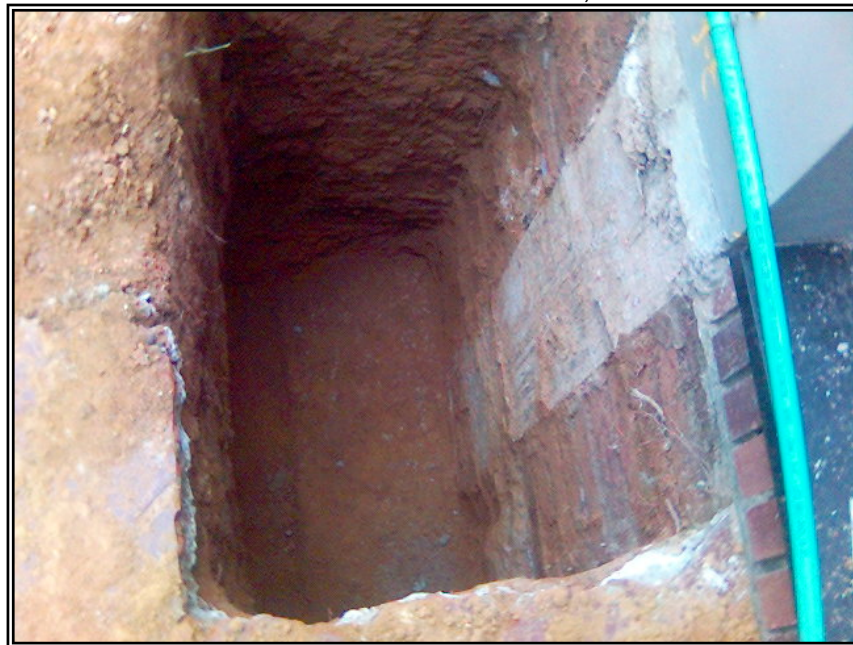
Las zapatas de la estructura existente son de aproximadamente (2.0 * 2.0 m), y la parte de zapata que sobresalía era de aproximadamente 0.60 m

Figura 48. Cimentación de la estructura existente, febrero de 2006.

Posiblemente si se hubiese realizado un estudio de suelos en el lugar, el diseñador habría podido contar con más información al realizar los diseños y tal vez se hubiese podido verificar la existencia de esta cimentación.

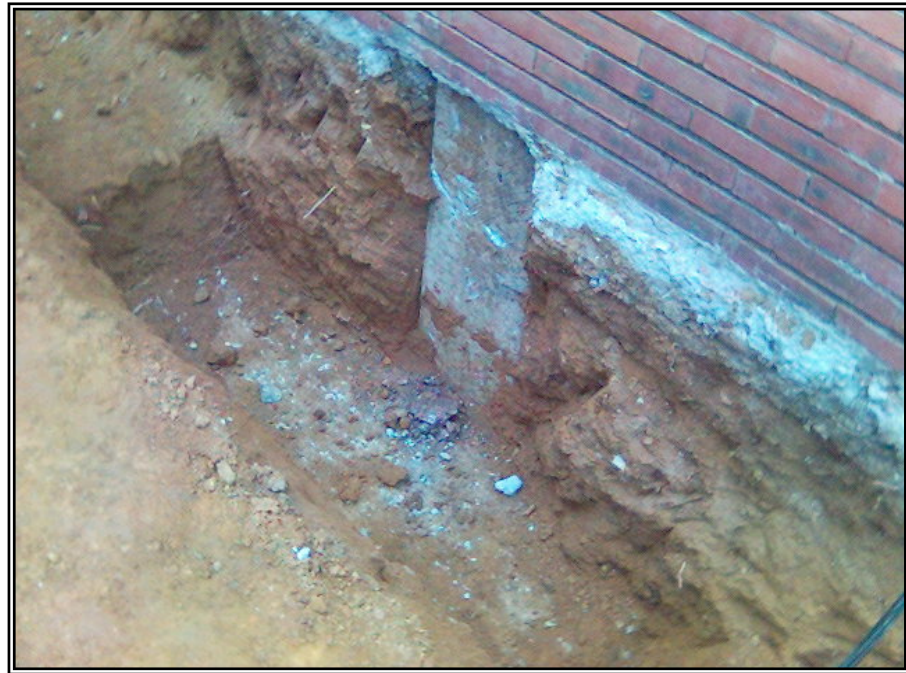
Figura 49. Cimentación de la estructura existente, febrero de 2006.

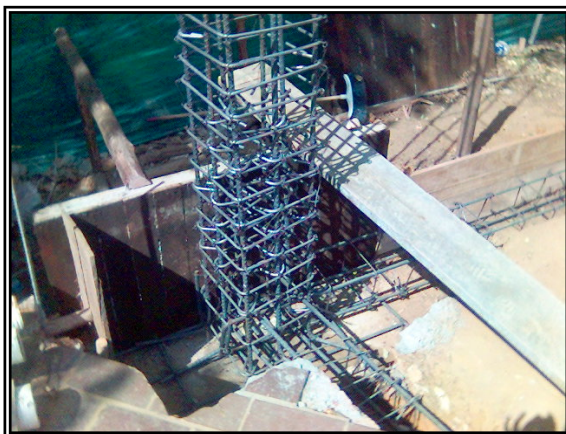
Figura 55. Zapata que quedaba sobre el terreno. Febrero de 2006.

Para la zapata que quedaba sobre el terreno se realizo una especie de talud el cual la ocultaba.

Lo que se definió fue bajar en concreto ciclópeo hasta encontrar suelo competente o que presentara buenas características y llegar a un mismo nivel para toda la cimentación y suprimir el muro.

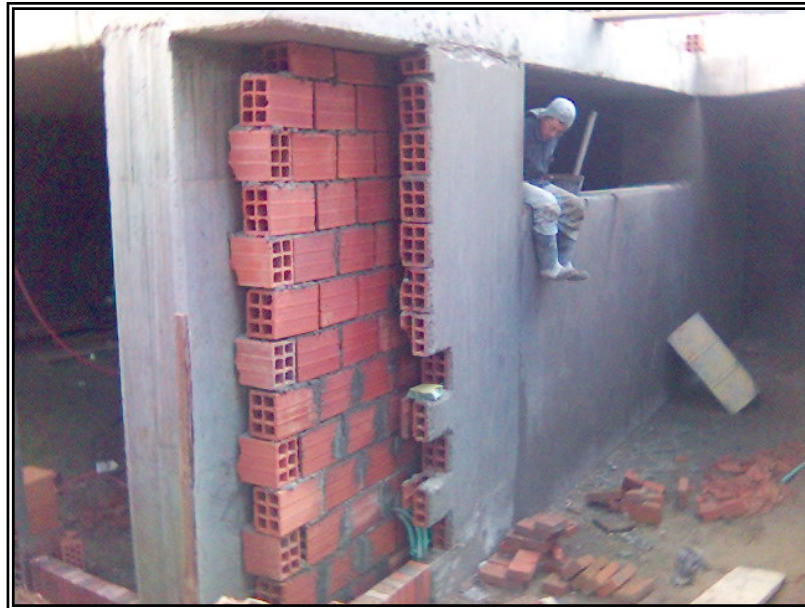
Con esta propuesta se comenzaron a realizar los muros dobles en mampostería H-15,

Figura 58. Muro doble, marzo de 2006.

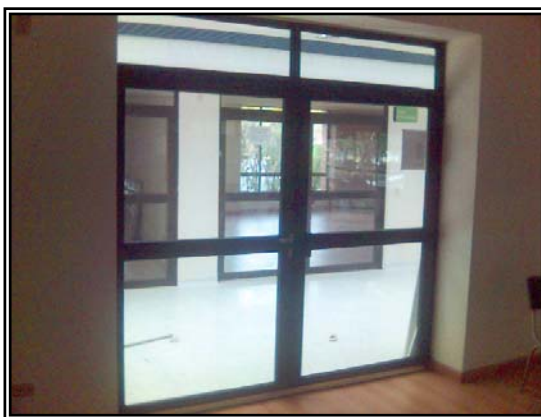
Figura 59. Puerta Acústica.

Se instalaron ventanas y puertas con tratamiento acústico, de aluminio anodizado color anolok, Cristal laminado 3+3 y monolítico 4mm incoloro.

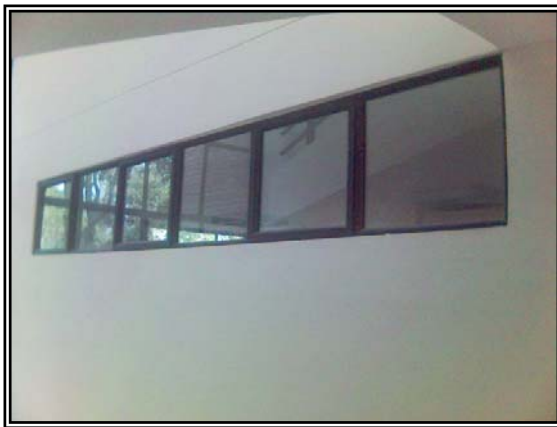
Figura 60. Ventana Acústica.

El perfil perimetral al muro va sellado con silicona incluyendo un empaque tipo spaguetti y relleno de poliuretano.

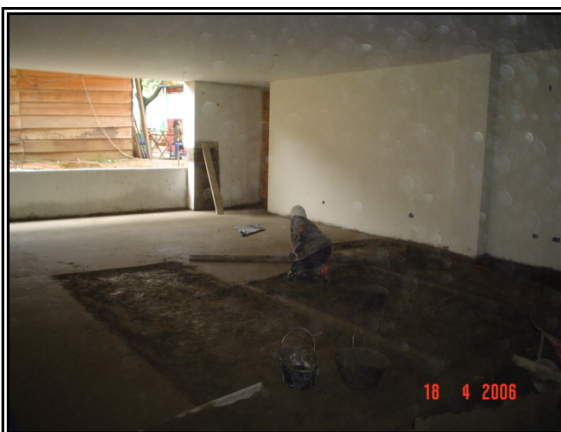
Figura 62. Mortero de nivelación.

Causa: esta actividad adicional obedece a la necesidad constructiva para poder instalar el piso en madera Hetre.

Antes de la instalación del piso en madera, se trato el tema de la necesidad de un mortero de nivelación en un comité de obra. Este fue aprobado por parte de la Interventoría y posteriormente por la oficina de contratación. Para evitar en un futuro la falla de el piso en madera ya que este requería de un buen soporte de piso.

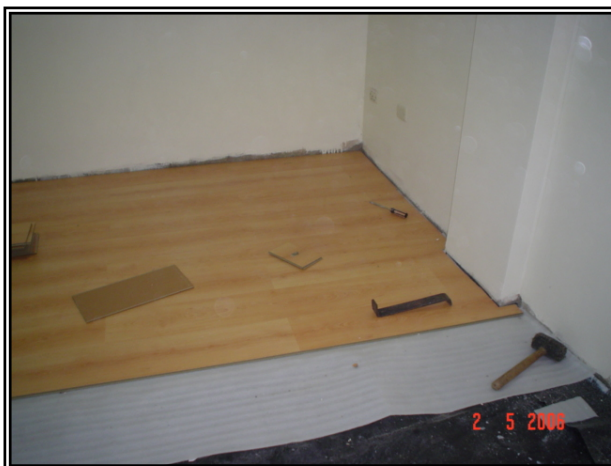
Figura 63. Piso en madera.

Efecto: se fundió el mortero de nivelación como requisito para instalar el piso en madera.

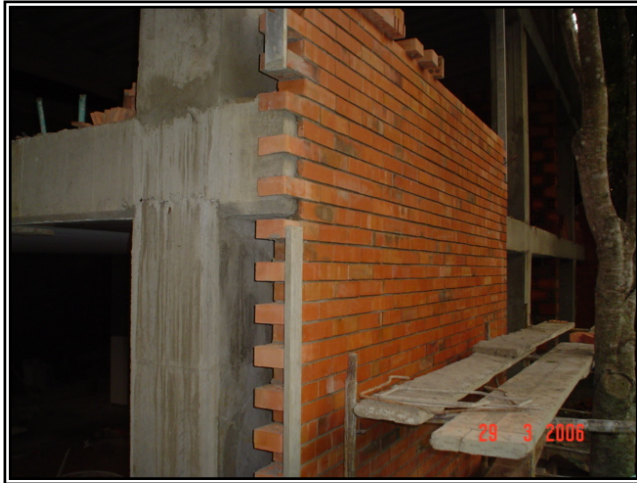
Se utilizó ladrillo hoffman Esfumado de primera calidad, con aristas rectas y sin desportilladuras; sus caras serán superficies rectangulares de dimensiones 25*12*7 centímetros y tendrán una tolerancia de más o menos un centímetro con respecto a las dimensiones nominales.

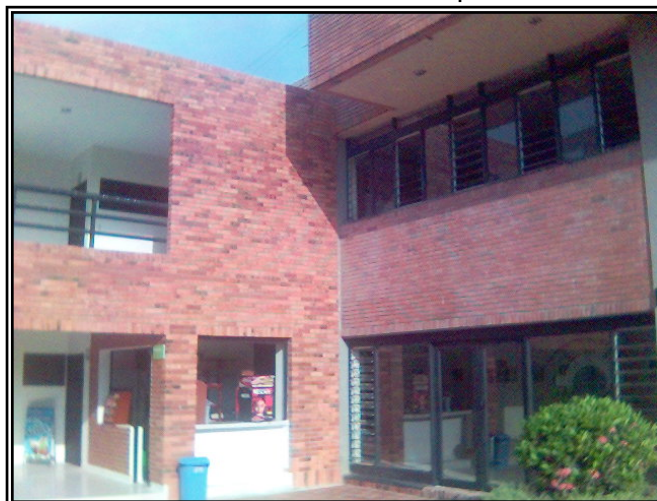
Como se aprecia en la figura, se logro disimular un poco el cambio de una mampostería con la otra.

Figura 66. Vista de continuidad en mampostería a la vista.

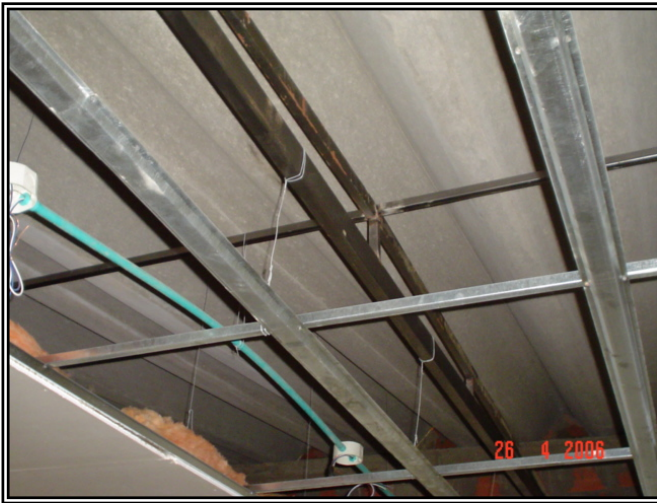
Esta actividad adicional se refiere a la construcción de una estructura de soporte para el cielo raso en Dry Wall la cual soportara la estructura falsa de aluminio. Esta se debe construir siguiendo los parámetros exigidos por la Interventoría para el sostenimiento y la correcta nivelación de la estructura.

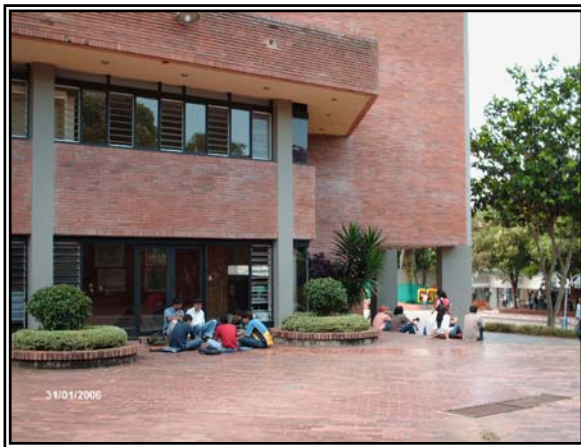
Figura 68. Tramo hacia donde se haría la acometida, enero de 2006.

En los diseños hidráulicos aparecía que la acometida debería tomarse por el costado occidental de la obra, exactamente enfrente del auditorio.

El recorrido era muy largo, además se generarían actividades adicionales como rotura de pavimento, y tendríamos que interrumpir el acceso principal a la universidad.

Plan de contingencia:

En la etapa de diseños se debió verificar con mayor detenimiento el punto en donde se realizaría la acometida.

Realizamos un chequeo de los puntos en donde se podría hacer la acometida y verificamos los recorridos de las tuberías principales, los cuales pasaban por el costado oriental y occidental de la obra, luego incurriríamos en los mismos gastos y tiempo. Se verifico el punto de acometida para la red hidráulica del auditorio y se observó que podríamos hacer el empalme desde este costado, además ahorraríamos costos en rotura de pavimento excavación, empalme a la red existente, tubería, etc., y tiempo.

Además, como sabemos por la parte frontal del auditorio es en lugar en donde se concentra el mayor flujo de personas y una obstaculización generaría incomodidades para el personal de la universidad.

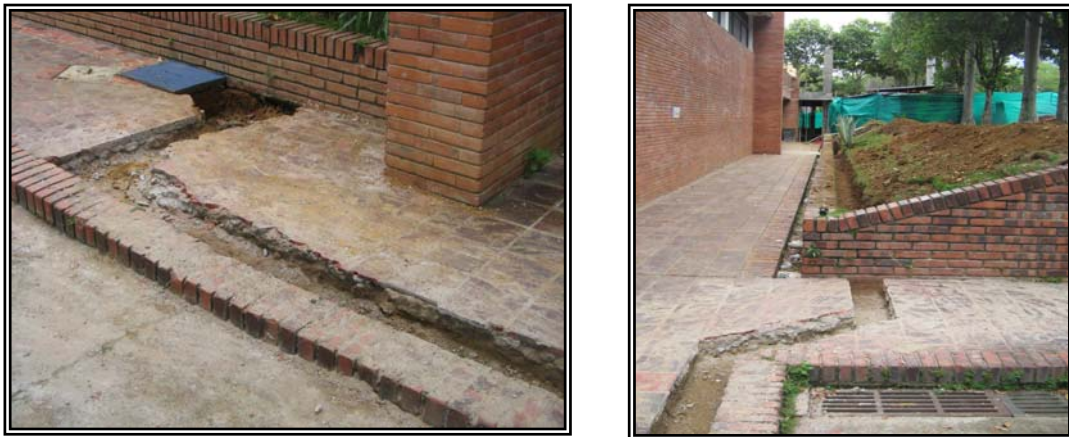
Figura 69. Recorrido del punto de acometida, Febrero de 2006.

Se tomo del punto de distribución de agua del auditorio el cual queda por el costado oriental del mismo. Teniendo en cuenta estos cambios se verificaron los diseños (por cuenta del diseñador), para evitar posibles inconvenientes.

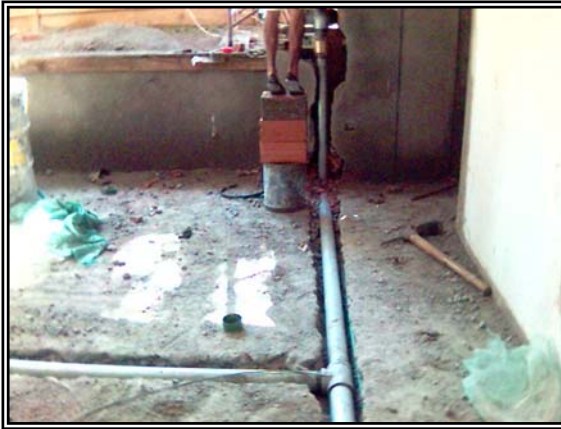
Figura 70. Tubería contra incendio.

El empalme para el suministro de la red contra incendios, se tomo de una tubería que se encontraba justamente en el lugar que se construyo la obra, la cual pertenece a la red que alimenta a la red contra incendios del auditorio.

Se realizó la instalación de la tubería en HG de 3" contra incendio la cual se empalmo en la red que surte al auditorio que luego va hasta la siamesa y el gabinete contra incendio en el primer piso.

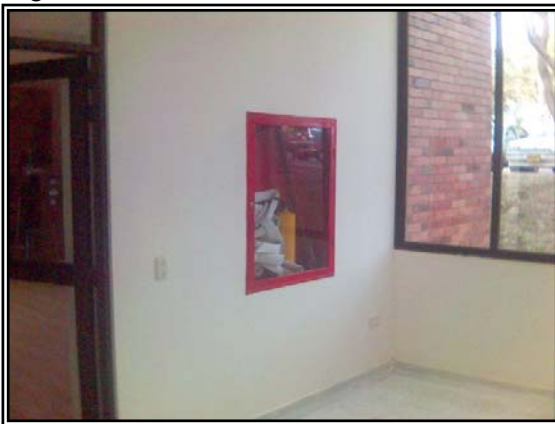
Figura 71. Gabinete contra incendio.

El gabinete contra incendios se instaló en el pasillo del primer piso con el fin de quedara a la mano ante una emergencia.

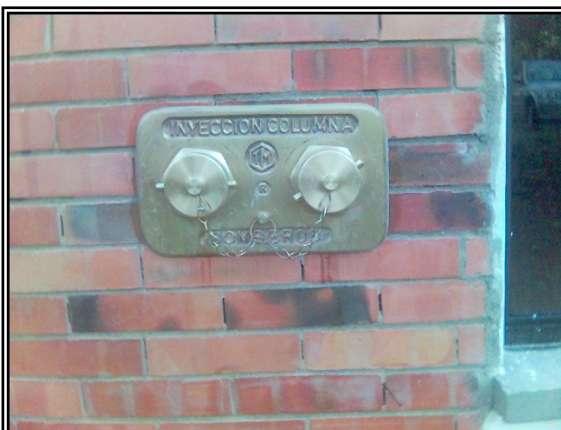
Figura 72. Siamesas contra incendio.

La siamesa contra incendio quedo finalmente hacia el costado oriental de las salas, pues sobre este costado queda el parqueadero y allí el carro de bomberos tendría un fácil acceso.

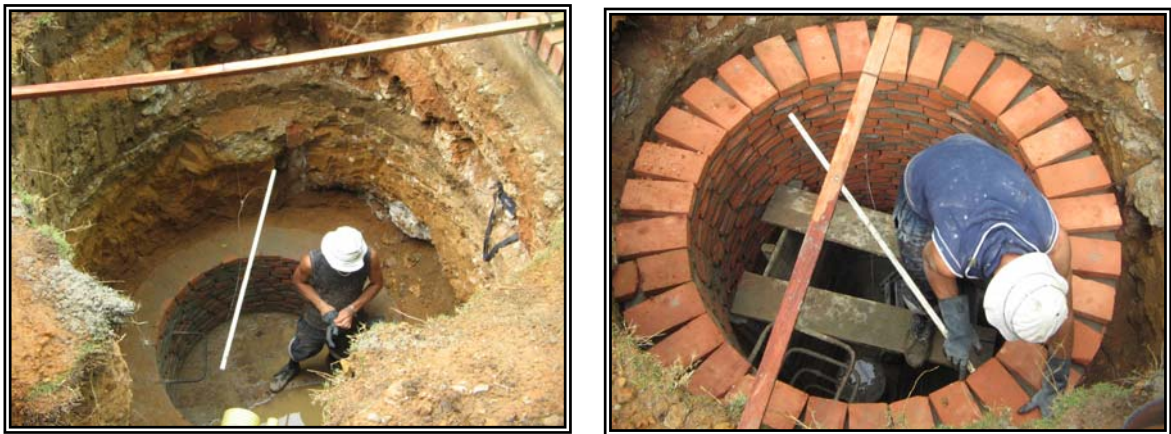
Figura 73. Construcción de pozo para recolección de aguas negras y lluvias, Marzo de 2006.

Sobre el fondo de la excavación se fundió en sitio una placa de cimentación de concreto simple de 3000 PSI. En el mismo concreto de la placa de fundación se conformo una cañuela, de profundidad igual a 2/3 del diámetro del tubo de salida y su mismo diámetro en sentido horizontal.

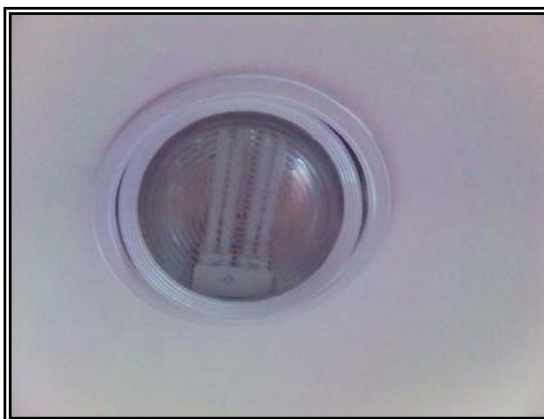
Figura 74. Lámpara tipo bala 2x32W.

Tipo de lámpara utilizada como luminarias para las salas anexas de fijación al techo.

Finalmente se estableció poner lámparas de rejilla parabólica en las salas del primer piso en donde está la placa, y en el segundo piso y pasillos lámparas tipo bala.

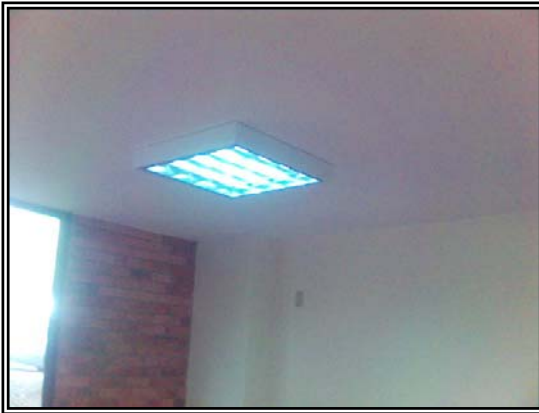
Figura 75. Lámpara tipo bala 2x32W.

Tipo de lámpara utilizada en las salas del primer nivel del las salas anexas. Como podemos observar este tipo de lámpara va sobrepuesta a la placa.
