Patología de Estructuras Metálicas en Conexiones y Miembros de Acero Estructural

Monografía para optar el título de Especialista en Estructuras

Universidad Industrial de Santander

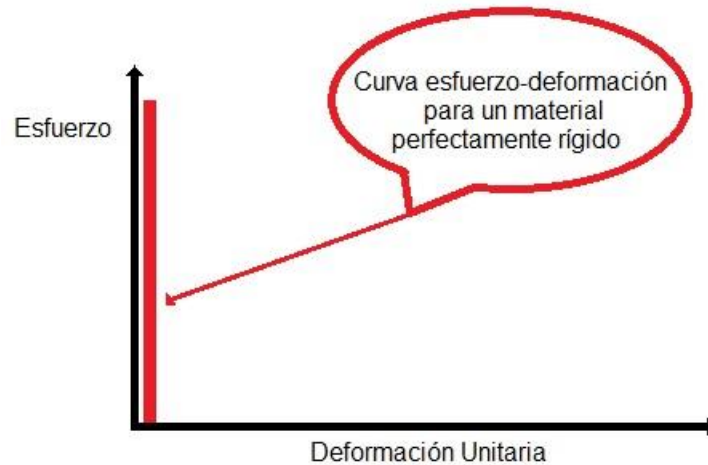
*Diagrama esfuerzo deformación de un cuerpo rígido perfecto.*

Desde lo más simple hacía lo más complejo se inicia con el concepto de cuerpo rígido, el cual se considera un cuerpo que no experimenta deformación alguna, independientemente del valor de carga, en consecuencia no sufre falla, ver Figura 1, en la figura se puede observar el comportamiento de un cuerpo rígido perfecto, una idealización que corresponde a un cuerpo que no sufre deformaciones por esfuerzo de fuerzas externas.

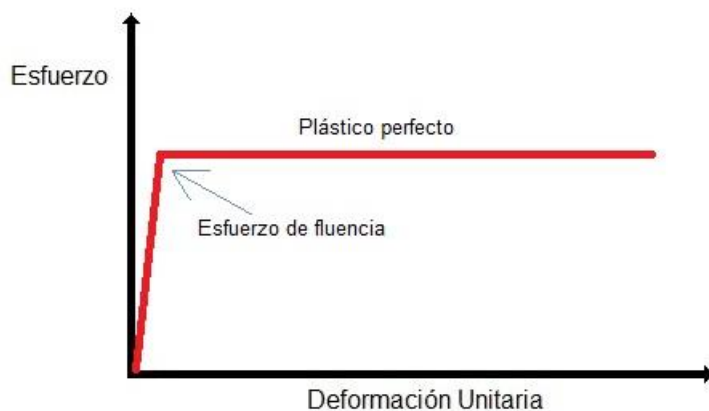
Figura 5.

*Diagrama esfuerzo deformación de un cuerpo plástico perfecto.*

Otro muy utilizado para el modelado del comportamiento de materiales estructurales, es el *cuerpo plástico perfecto*, el cual no posee zona elástica, solo un esfuerzo de fluencia, y una zona de deformaciones plásticas infinitas, ver Figura 3.

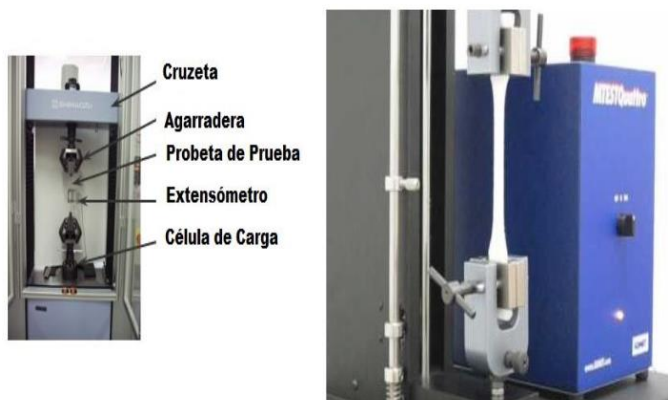
*Máquinas para ensayo de tracción.*

Los equipos utilizados para los ensayos de tracción se pueden observar en la Figura 8.

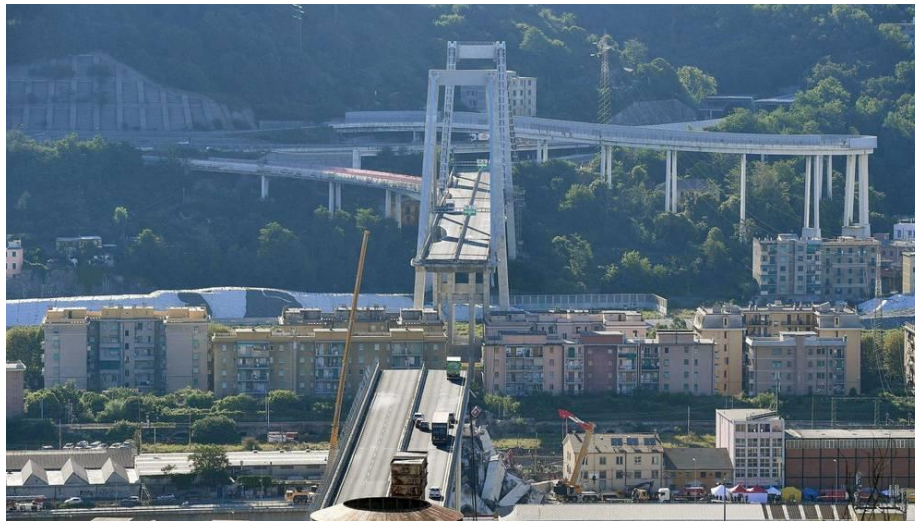
Viaducto Polcevera (puente Morandi) Italia

Un ejemplo de falla corresponde al Viaducto Polcevera (puente Morandi), localizado al oeste de Génova, Italia, el cual se derrumbó el 18 de agosto de 2018, ocasionando la muerte de 43 personas y enormes daños materiales. Aunque no están claras las causas del colapso, diversos estudios como los realizados por Goyache (2019) quien propone que la causa de su colapso pudo ser la falta de mantenimiento, debido a que las vainas de hormigón que recubrían los cables de acero pudieron dejar pasar a través de sus poros el aire salino proveniente de la costa de Génova, dando lugar a una serie de procesos químicos que pudieron llevar a la corrosión del acero de los tirantes y a que éste perdiera sección resistente hasta romperse. Así, se cree que el inicio del colapso fue la pérdida de uno de los tirantes del sistema compensado número 9, por otra parte, Khalil (2018), relaciona la corrosión en el acero pretensado, las condiciones climáticas (vientos y rayos) como los orígenes de la pérdida de integridad del puente y su posterior falla por agrietamiento y fractura, ver Figura 16.

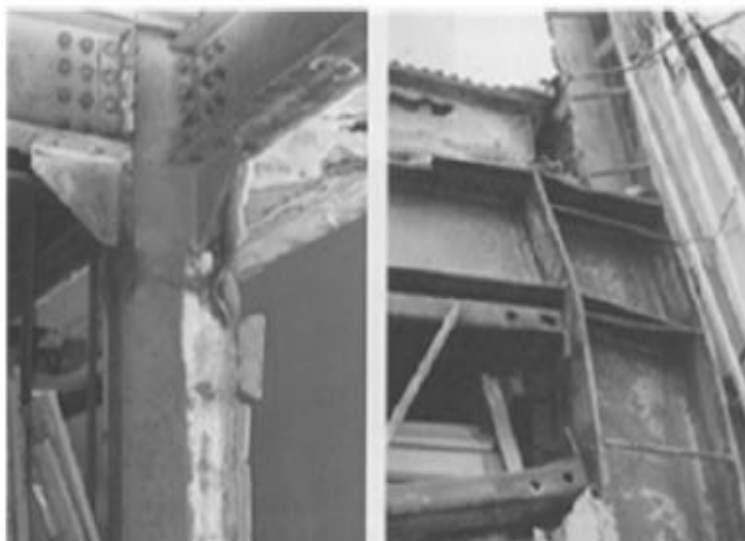
Terremoto de Japón de 1995. (b) Modos de falla de las estructuras

(a) Example of damaged steel frames (the Great Hanshin-Awaji Earthquake, Japan, 1995)

(b) Failure mode of steel frame

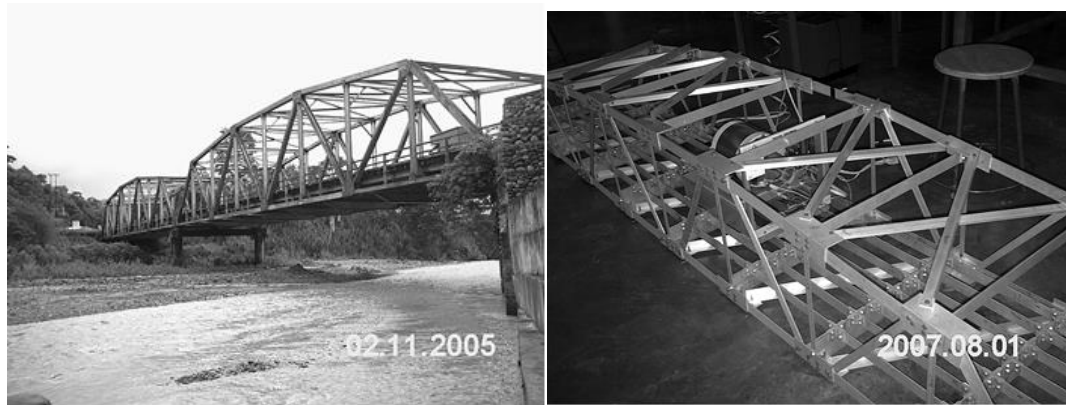
Puente real (b) Modelo a escala construido a escala 20 a 1.

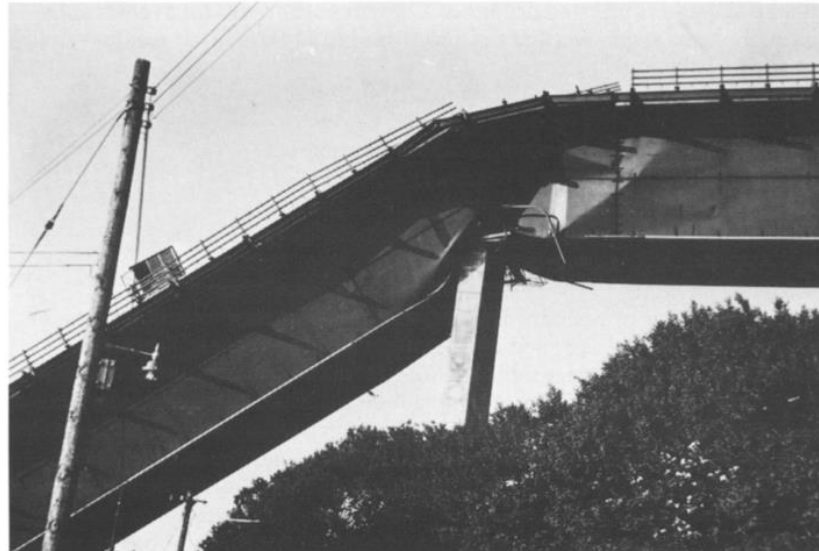
Puente Milford Haven, en falla por pandeo lateral.

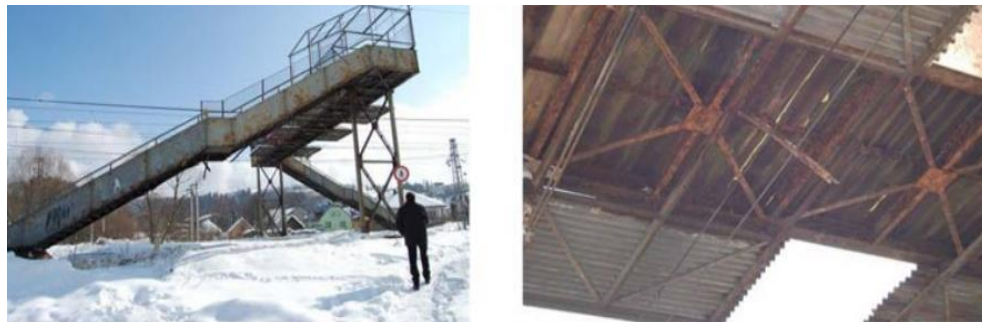
Pasarela degradada por falta de mantenimiento e inspección

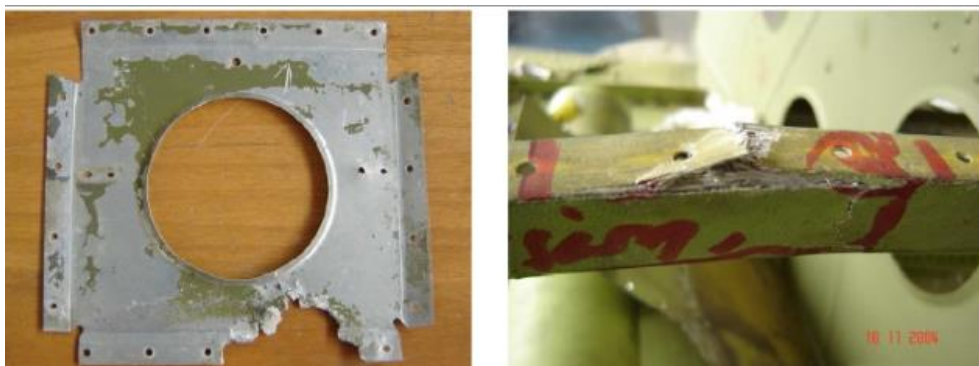
Corrosión en partes de la aeronave

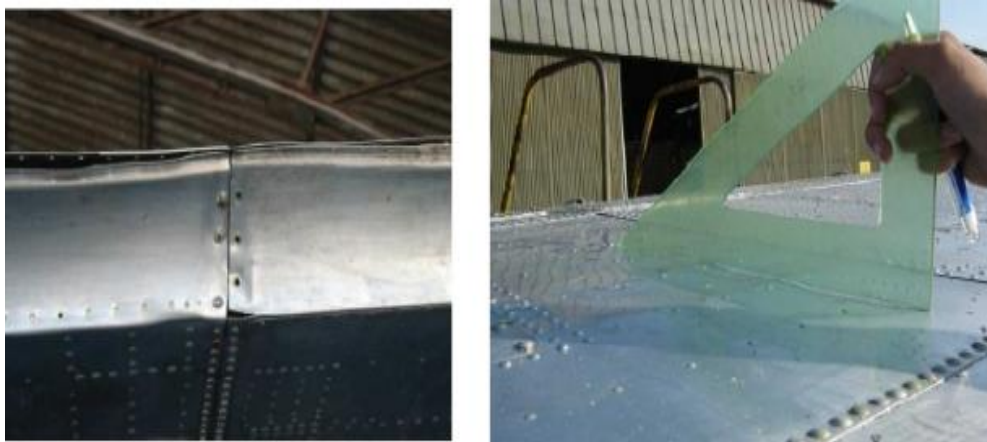
Deformación permanente en las alas de la aeronave
