**INSPECCIÓN Y MANTENIMIENTO PREVENTIVO Y CORRECTIVO DE LOS
SISTEMAS DE PROTECCIÓN CATÓDICA GASODUCTO TRONCAL
CENTRORIENTE Y RAMALES, DE PROPIEDAD DE LA “TRANSPORTADORA
DE GAS INTERNACIONAL TGI”**

Proyecto de grado presentado como requisito para optar el título de:

Ingeniero Químico

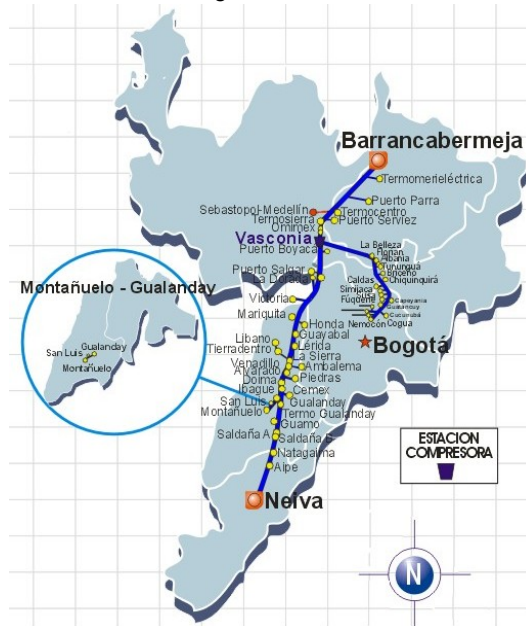
Figura 1. Distribución Geográfica del Gasoducto Centro Oriente

La extensión total de este sistema de gasoductos es de 1005 Km, distribuidos así: Barrancabermeja – Neiva, 560,6 Km; Vasconia - Cogua – Bogotá, 208,7 Km; Montañuelo – Gualanday, 37,4 Km; Dina - Tello - Los Pinos, 19,9 Km, Variante Puente Guillermo - Sucre Oriental, 34,1 Km y 145,1 Km en ramales (de 2" (99,7 Km), 3" (34,6 Km) y 12" (10,8 Km)). En la figura 1 se presenta el mapa de la distribución geográfica de este sistema de gasoductos.¹

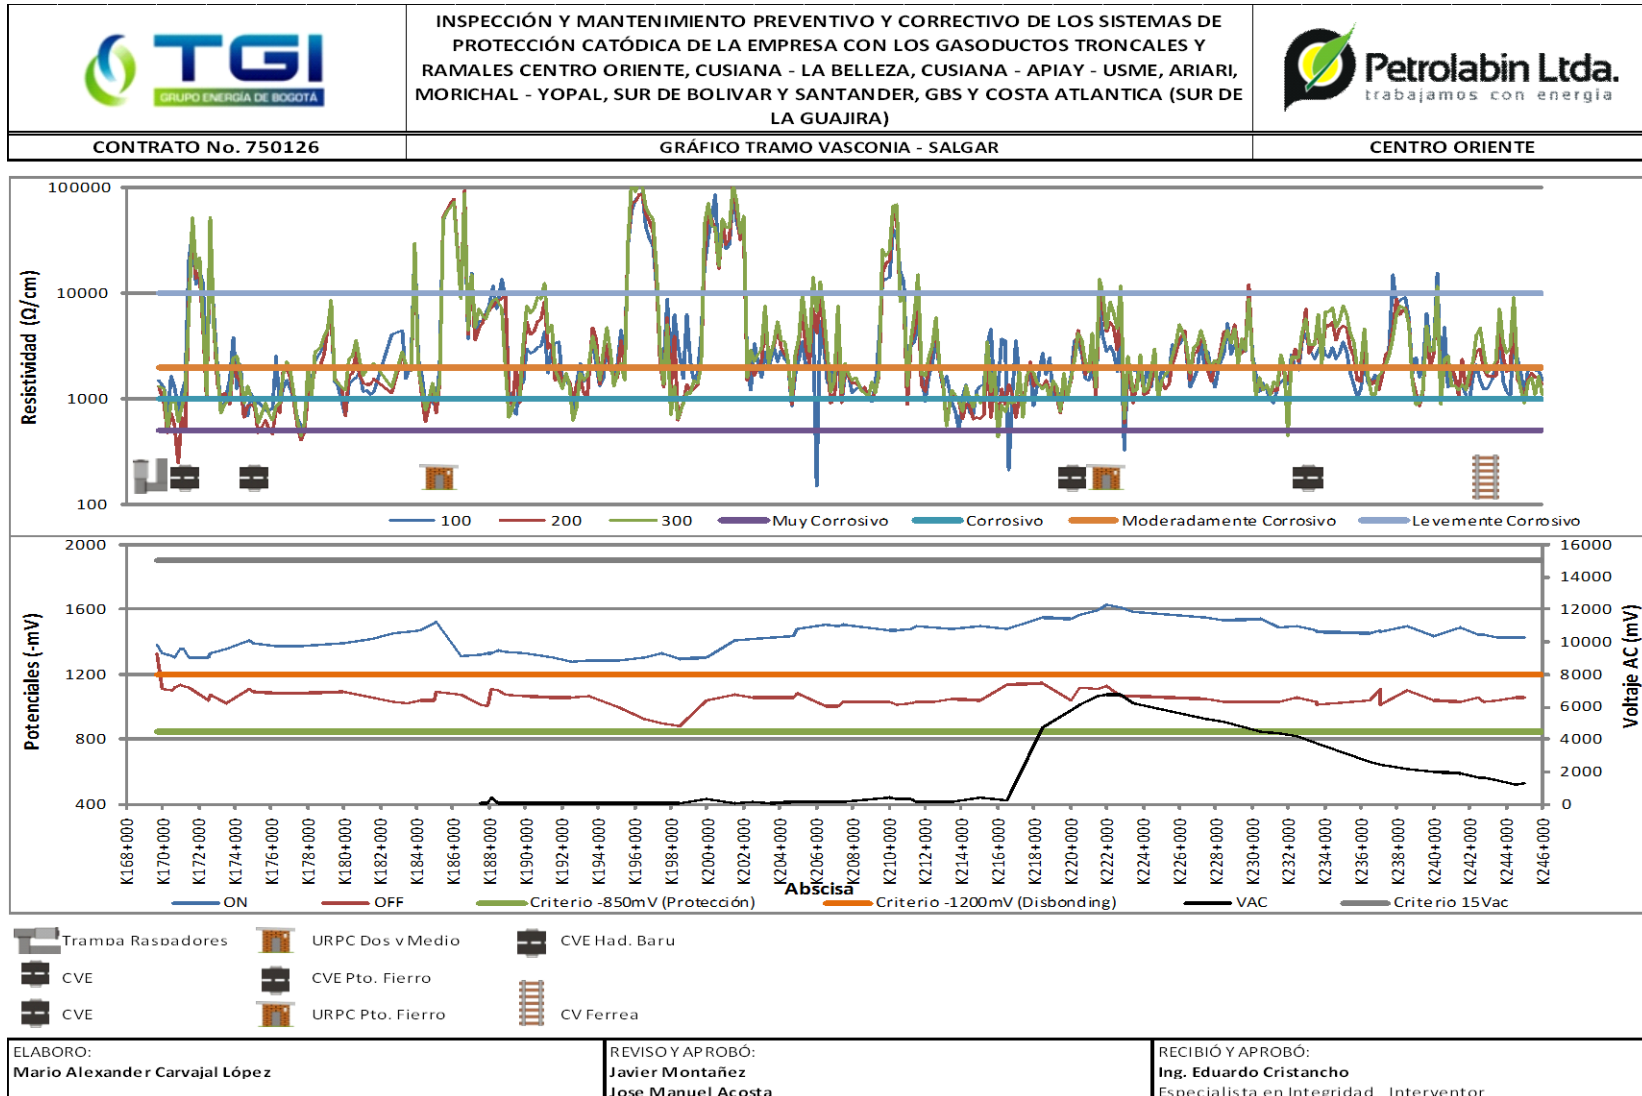
Grafica 1. Potenciales On – Off y resistividades del tramo Vasconia – Puerto Salgar

En la gráfica 1 se muestra la representación de los datos tomados de resistividades y potenciales On-Off del tramo Vasconia – Puerto Salgar. Los tramos Sebastopol-Vasconia y Puerto Salgar- Mariquita poseen comportamientos similares y estas graficas se encuentran en los Anexos A y B respectivamente

Tramo	Longitud del tramo	Ensayo	Observaciones
Sebastopol – Vasconia	62 Km	Toma de Potenciales On-Off	Del kilómetro 166 al kilómetro 169 los potenciales Off son más electronegativos que -1200 mV.
Vasconia – Puerto Salgar	80 Km	Toma de Potenciales On-Off y Resistividades de Terreno	La mayor parte de las resistividades de terreno se encuentran clasificadas como moderada y levemente corrosivas, además los potenciales Off se encuentran en el rango de aceptación.
Puerto Salgar – Mariquita	47 Km	Toma de Potenciales On-Off y Resistividades de Terreno	Las resistividades se encuentran clasificadas como moderada y levemente corrosivas. El rectificador de este tramo fue operado para realizar el ensayo, encontrando que todos los potenciales Off son más electronegativos que -1200 mV.

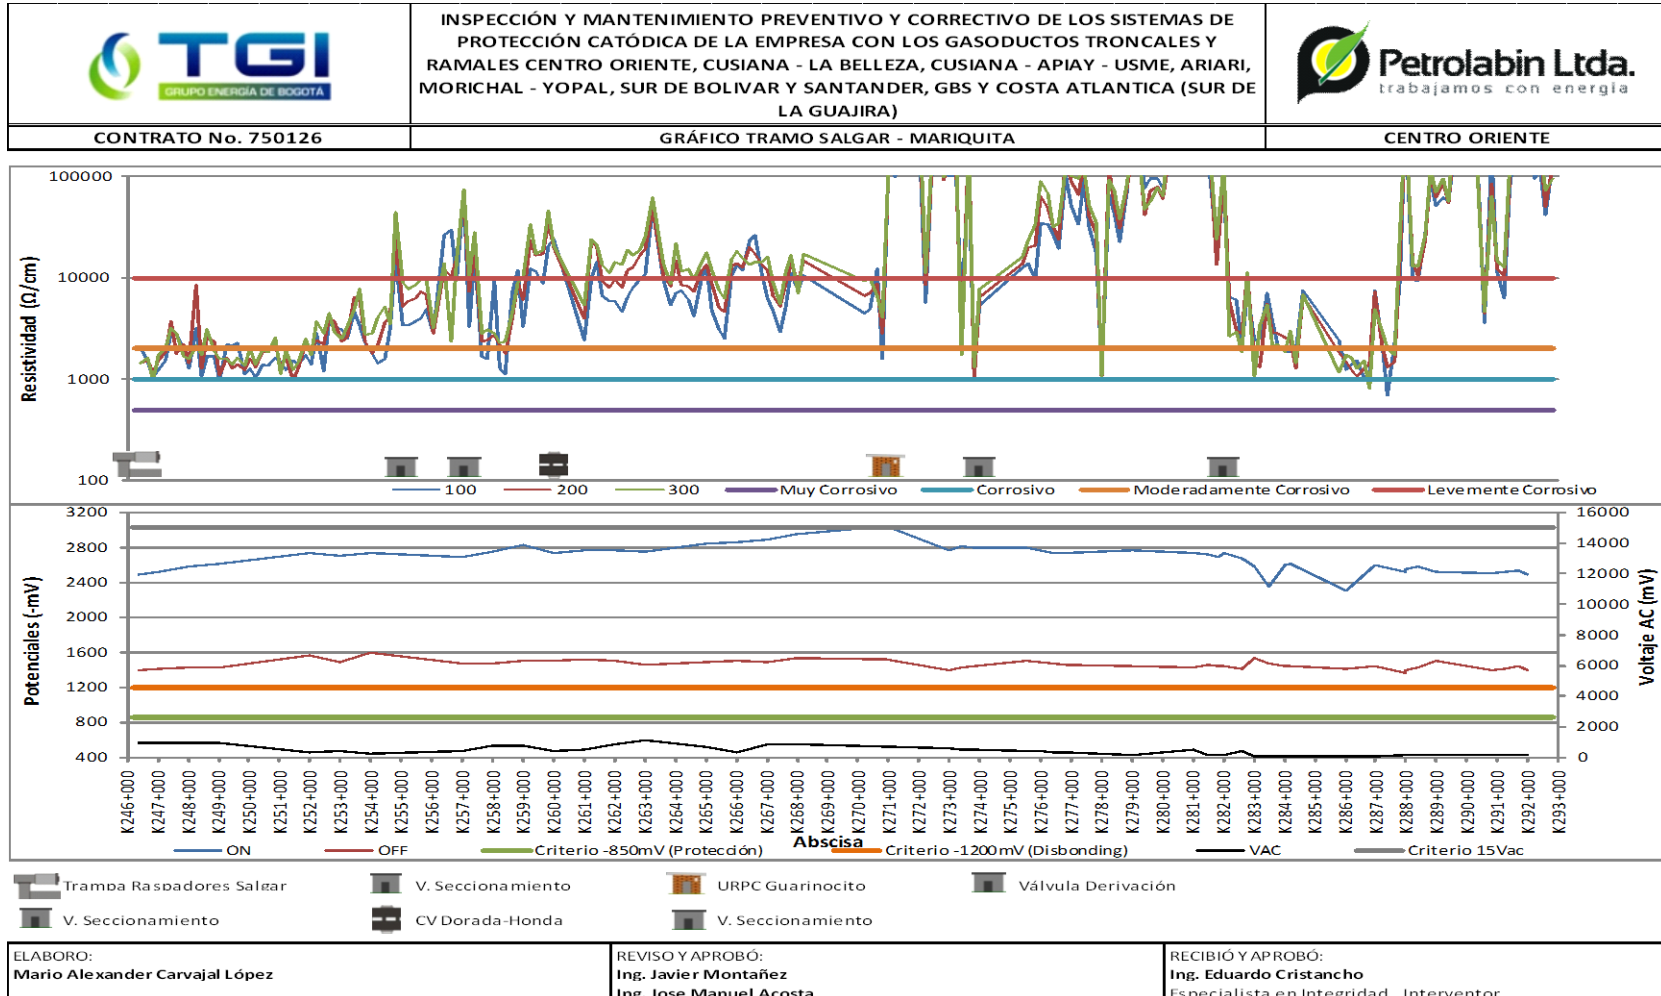
Grafica 3. Potenciales On – Off y resistividades del tramo Salgar – Mariquita

- Se mantuvo operando eficientemente las unidades rectificadoras de corriente en el tramo comprendido entre Sebastopol hasta Puerto Salgar, pero en el tramo Puerto Salgar – Mariquita, permaneció apagado el rectificador, por operar de modo fijo que impide la variación de su voltaje de salida, lo que estaba causando daño en el revestimiento de la línea.
