**Proponer Alternativas de Bajo Costo para Mitigar la Accidentalidad Peatonal en el
Municipio de Bucaramanga**

Trabajo de Grado para Optar el Título de Ingeniero Civil

Universidad Industrial de Santander

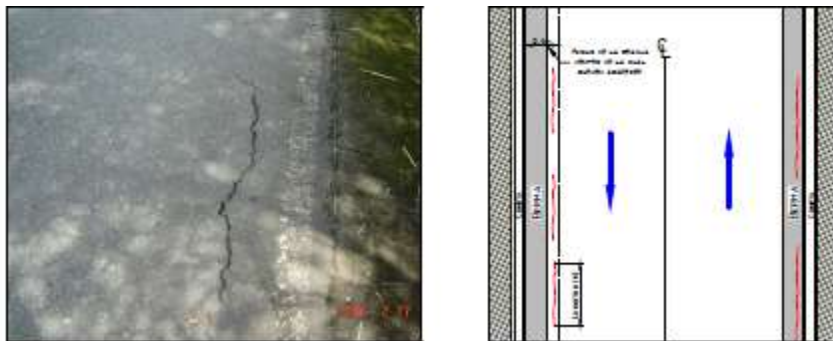
- Fisuras de borde (FBD): para MinTransporte y UNal (2006), “Corresponden a fisuras con tendencia longitudinal semicircular localizadas cerca del borde de la calzada, se presentan principalmente por la ausencia de berma o la diferencia entre esta y la calzada.” (p. 5)

Figura 5. Fisuras de borde (FBD).

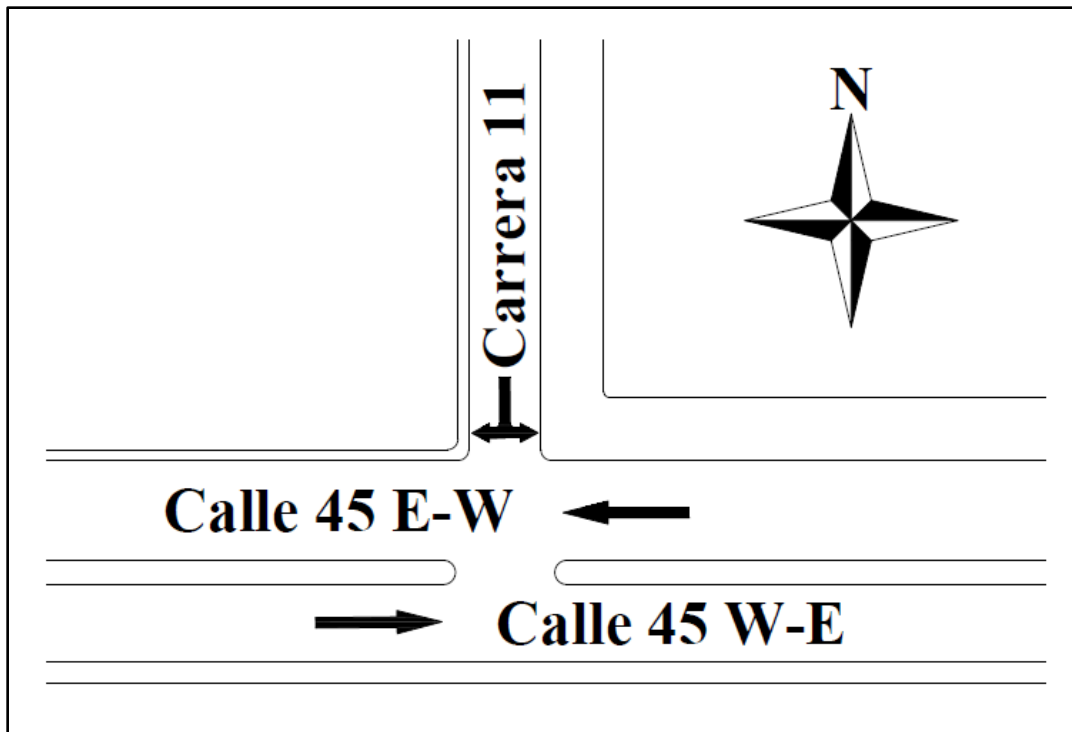
Figura 7. Ilustración de la intersección número uno, Calle 45 con Carrera 11.

Se hace necesario evaluar también el uso de las edificaciones aledañas a los puntos de interés, los lugares más trascendentes encontrados cerca a la intersección número uno, la secretaría de salud departamental, la sede de formación en salud del SENA, el instituto IDEALES, la Cruz Roja seccional Santander, la capilla San Juan de Dios, el Centro del Bienestar del Anciano de Bucaramanga, el Cementerio Católico Arquidiocesano de Bucaramanga (CCAB), el parque Romero y el viaducto provincial. De los lugares mencionados varios mantienen una concurrencia regular durante los días entre semana, sin embargo el CCAB suele tener una mayor concurrencia el día lunes, con base en lo anterior se definió al día lunes como el día atípico y el día miércoles como día típicos, se descartó el fin de semana debido al poco flujo peatonal y vehicular esperado para estos días.

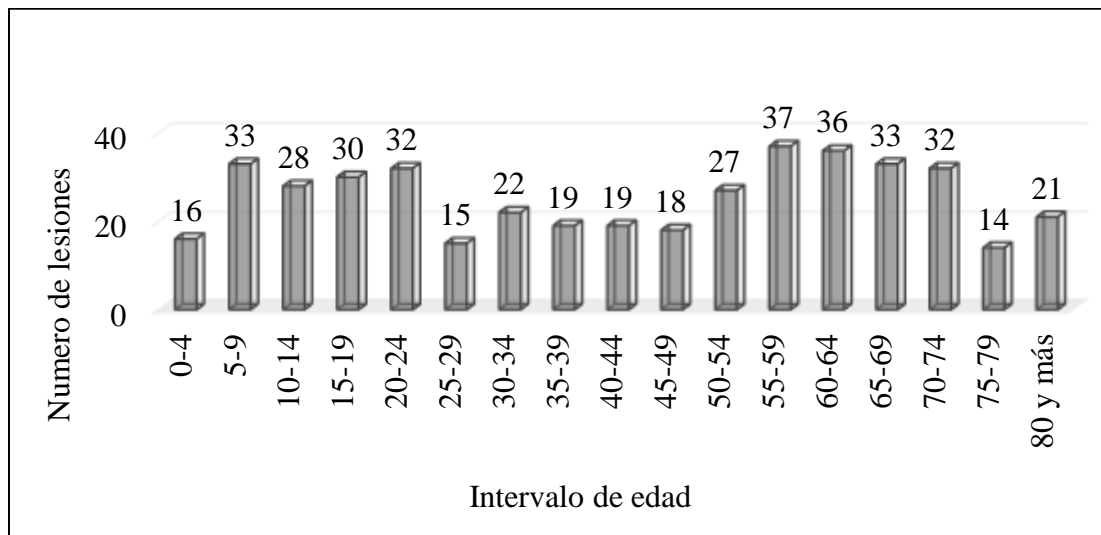
Figura 9. Diagrama de barras de la cantidad de lesionados según su rango de edad.

Se encuentra que la cantidad de lesiones incrementa significativamente entre las edades de 5 y 24 años y entre los 50 y los 74 años donde cada intervalo tiene un registro entre veintisiete y treinta y siete lesionados, mientras que los demás tiene cantidades entre catorce y veintidós lastimados, siendo el intervalo entre 55 y 59 años el más alto, con 37 lesionados registrados.

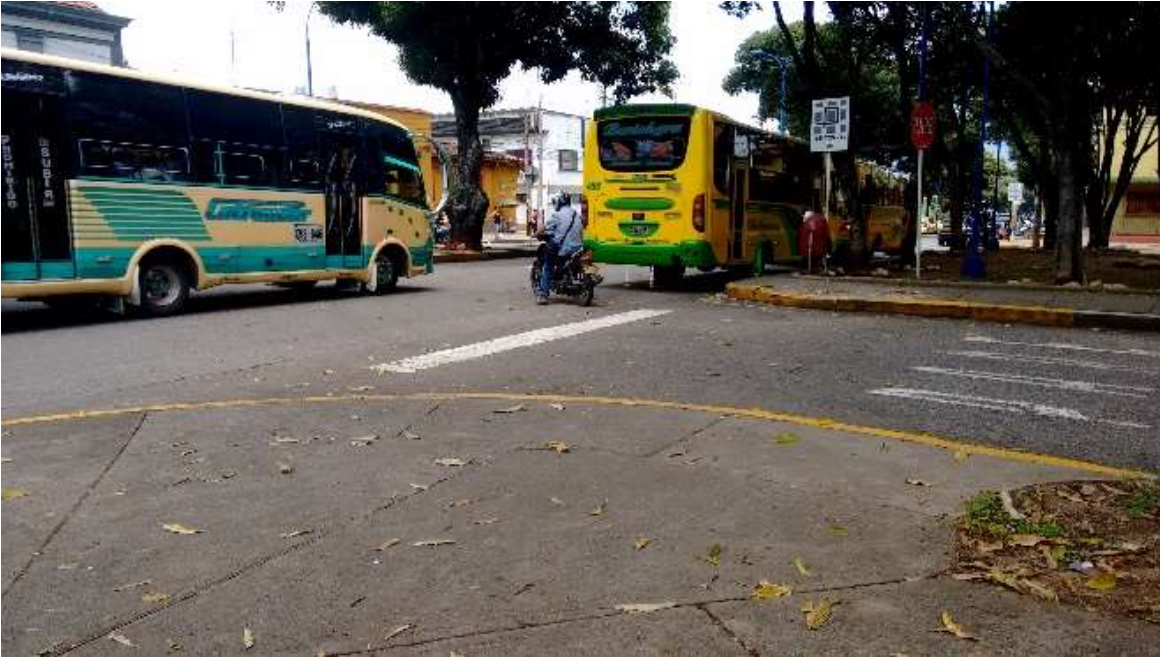
Figura 11. Calle 45 a la altura de la carrera 11, mal estado de la señalización horizontal.

En estas visitas se observó que en la intersección número uno, la señalización horizontal estaba desgastada y en mal estado, sobre la carrera 11 no existía la cebrá, ni señalización que indique un paso peatonal, la señalización vertical era escasa como se puede ver en la figura 3, el pavimento de la carrera 11 estaba en regular estado, sobre la calle 45 estaba menos deteriorado, lo más preocupante fueron los andenes y separadores sin rampas para discapacitados o espacios que ratifiquen el paso peatonal, los mismos tenían una altura considerable lo que no facilita el paso de los peatones en situación de discapacidad, Figura 4, en cuanto a conductas se encontró que los peatones cruzaban la calle por zonas no designadas, en diagonal y realizaban trayectos largos sobre el separador, los vehículos realizaban giros en U, aunque al parecer no estaban prohibidos en el lugar, seguían siendo una maniobra arriesgada.

Por lo mencionado anteriormente, se recomienda que para las dos intersecciones se actualice la señalización horizontal y vertical con señales reflectoras, para los casos en que no lo sean y las que se encuentren deterioradas, además señalar los lugares en donde sea prohibido parquear en la Calle 45 y la Carrera 11, con el fin de que se mejore la visibilidad para los peatones que buscan cruzar por estas vías, también se recomienda que en la Carrera 11 se demarque la cebrera peatonal, ya que esta es inexistente y no hay un espacio para que los transeúntes crucen con seguridad.

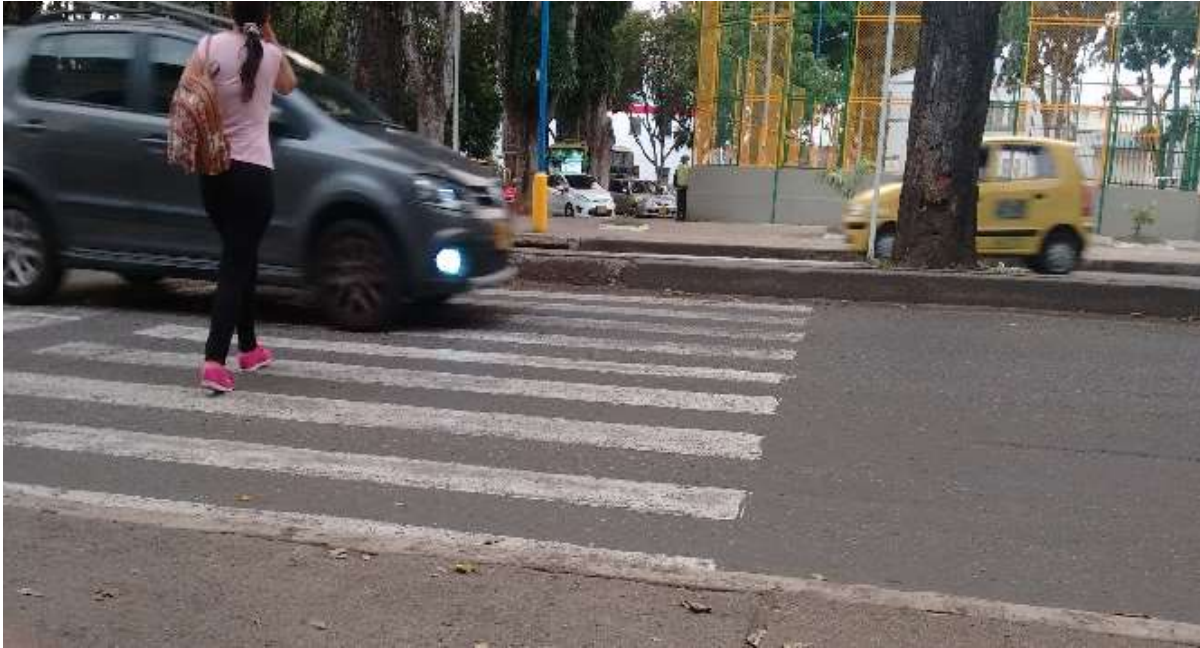
Figura 12. Calle 45 a la altura de la carrera 11, peatón en riesgo al cruzar la calle.

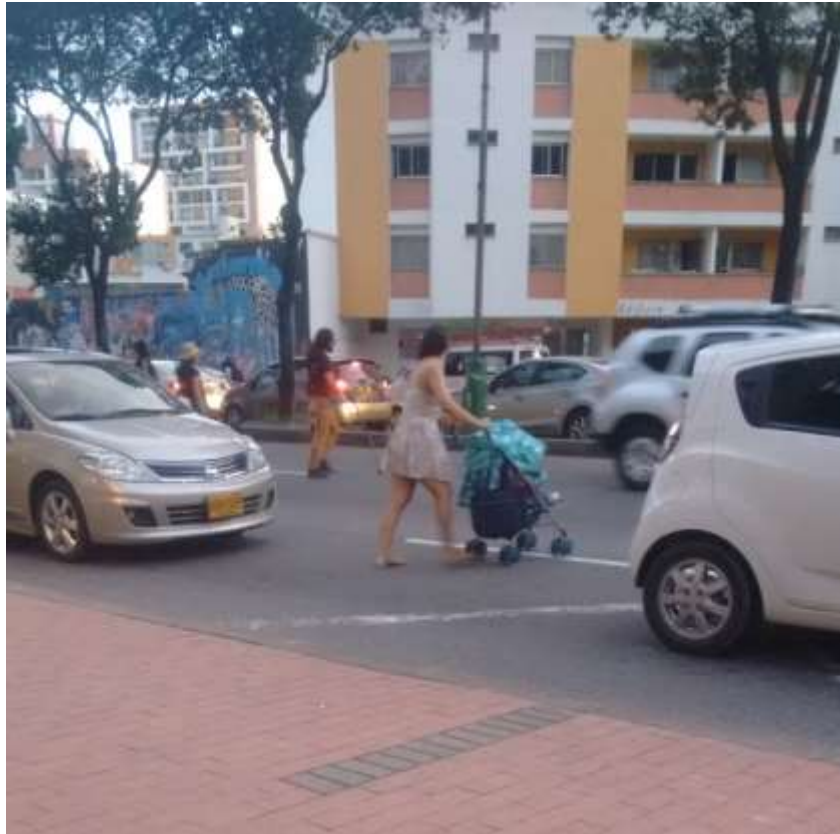
En el punto número dos, se encontró un pavimento en buen estado sobre la carrera 27, la calle 50 y 51 de lado occidente, mientras que la calle 50 en el lado oriental tiene un pavimento en regular estado, aspecto que es más preocupante en la carrera 51, la señalización horizontal se encuentra ya desgastada y la vertical parece ser suficiente para la zona, de los hábitos visibles el más obvio fue el de los peatones de no caminar hasta los pasos peatonales sino cruzar la carrera 27 a la altura del parque Turbay, Figura 5, lo que es de gran riesgo tanto con congestión vehicular o sin ella, ya sea por las maniobras imprudentes de los motociclistas entre los vehículos más grandes o por las velocidades que alcanzan los automotores cuando no hay congestión.

Figura 13. Carrera 27 a la altura del parque Turbay, peatones cruzando de manera riesgosa y poniendo en peligro a un infante.

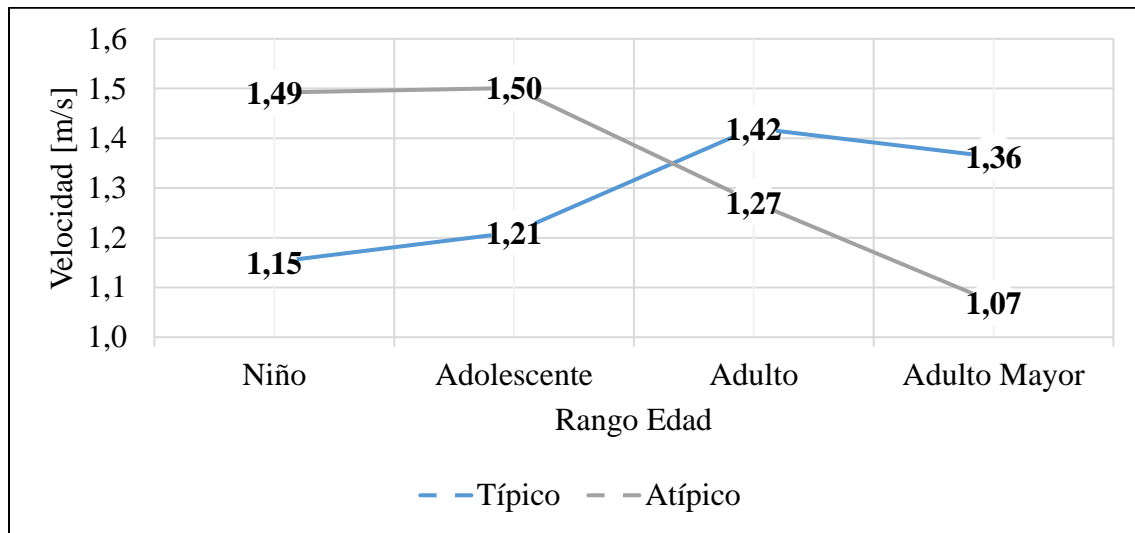
Figura 14. Gráfica velocidades según la edad de los peatones, día típico y atípico.

En cuanto a la variable edad, se encuentra un comportamiento opuesto para el día típico y el atípico, teniendo como velocidades mínimas la de los niños y los adultos mayores respectivamente, considerando estos grupos de ciudadanos de alta vulnerabilidad en caso de ser impactados por un vehículo.

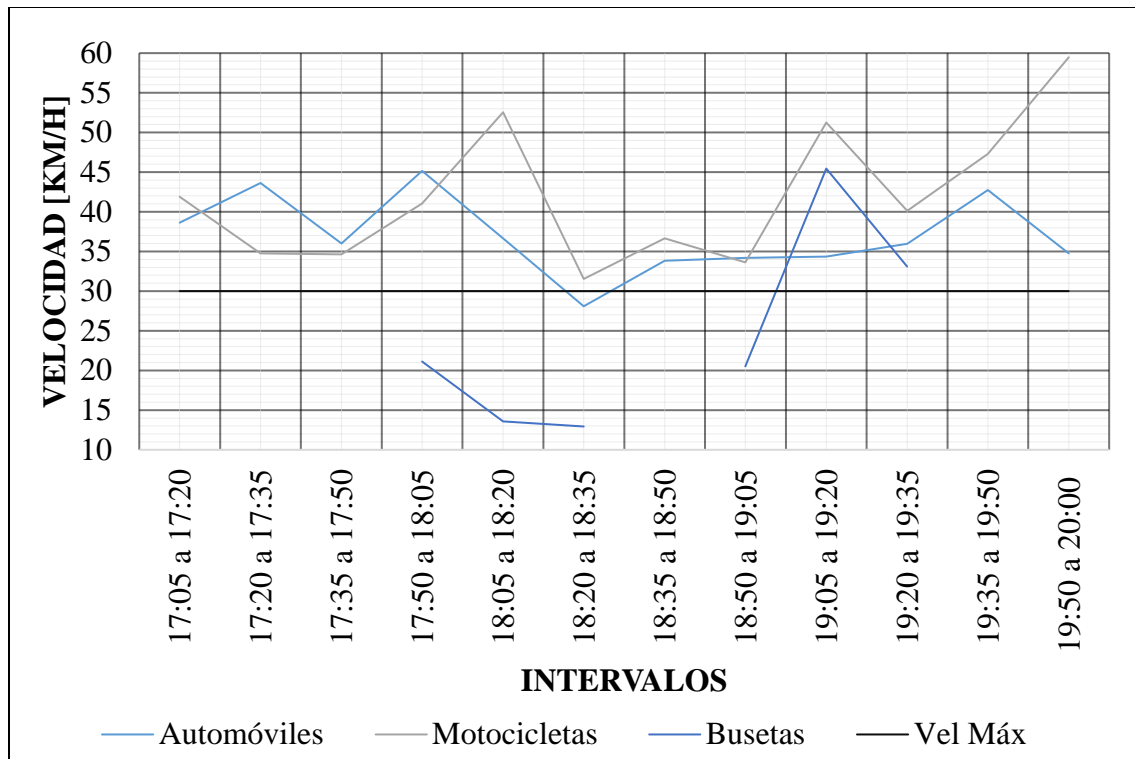
Figura 18. Velocidad vehicular según la hora, sentido Oriente-Occidente, día atípico.

En la dirección Oriente-Occidente, los valores máximos para las motocicletas y busetas se vieron al final del aforo, mientras que para los automóviles fue entre las cinco con cincuenta y las seis y cinco.

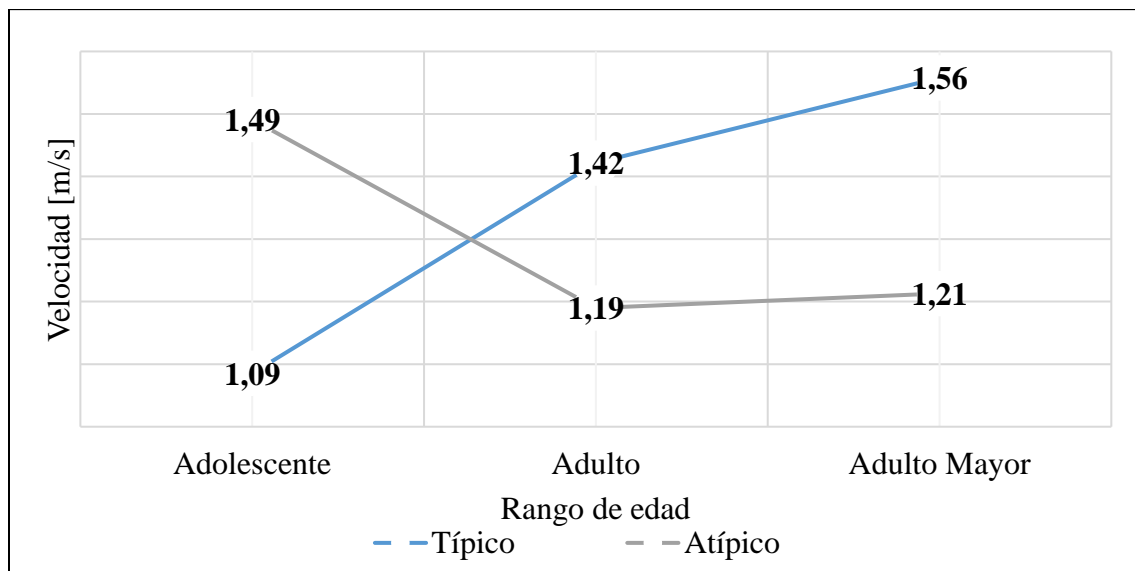
**Figura 19.** Gráfica de velocidad según la edad de los peatones, día típico y atípico.

Con la variable edad, a diferencia de la intersección uno, no se tienen velocidades de infantes, sin embargo el comportamiento es similar, en los días típicos la velocidad aumenta con la edad y para los días atípicos sucede todo lo contrario.

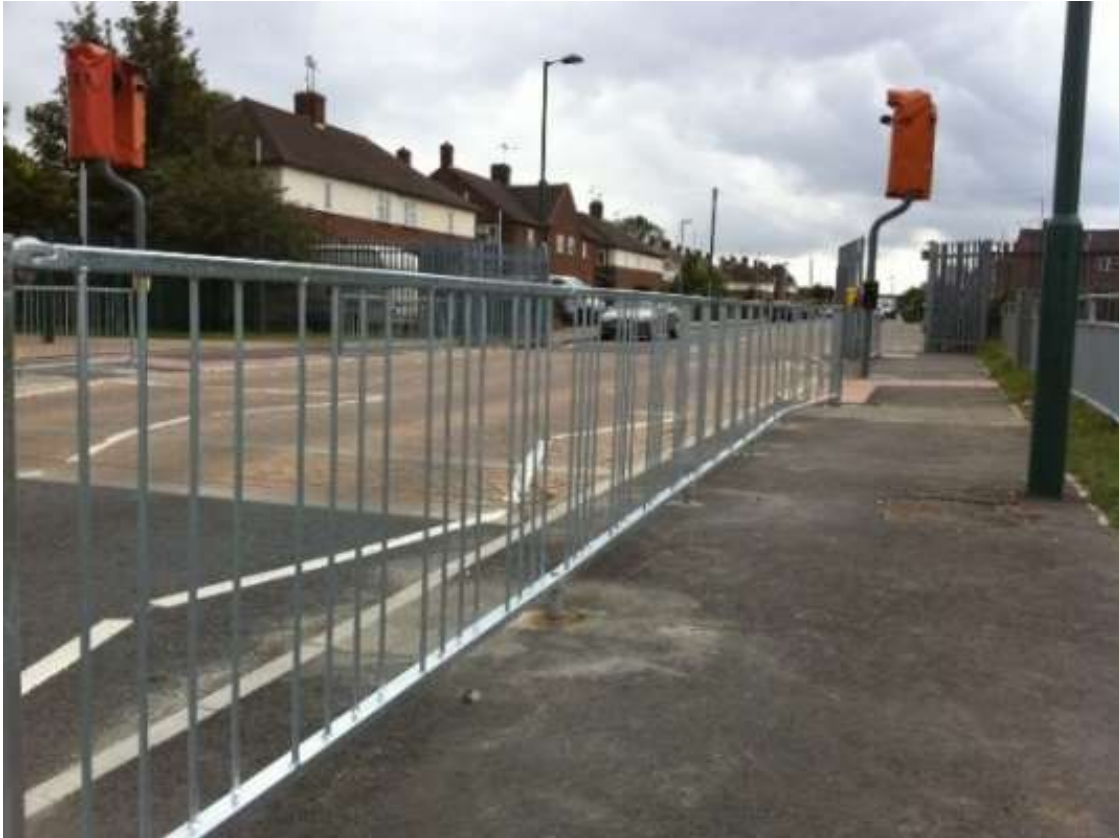
peatonales aumenta la seguridad de los peatones ya que evitan que crucen en lugares no permitidos exponiéndose al riesgo, sin embargo, su efectividad se centra en que tengan un diseño que garantice excelente visibilidad de los conductores hacia adultos y niños y viceversa. Realizaron un estudio en donde comparaban el rendimiento de las vallas convencionales y las nuevas con mayor visibilidad, de esta comparación analizaban la incidencia que tenían las vallas convencionales y las nuevas vallas que reemplazaron a las antiguas. En cuanto al comportamiento de la accidentalidad en peatones los resultados fueron significativamente favorables para las nuevas vallas en lugares donde no había y se instalaron las vallas no convencionales se redujo cerca de un 48% los accidentes de peatones, mientras que donde se reemplazaron las antiguas vallas se redujo en un 42% aproximadamente. Llegaron a la conclusión de que es un mecanismo básico para la reducción de accidentes; Es una medida de seguridad que canalizan a los peatones a un punto de cruce permitido y que la nueva valla con mayor visibilidad demostró mayor efectividad y rentabilidad a la hora de su construcción.

Figura 24. Valla Visirail, Valla utilizada en la anterior investigación.
