**BIOINGENIERÍA COMO AYUDA A LA SOLUCIÓN DE
ESTABILIZACIÓN EN TALUDES QUE PRESENTAN UNA
AMENAZA GEOTÉCNICA EN LA ESCARPA OCCIDENTAL
DE LA MESETA DE BUCARAMANGA**

UNIVERSIDAD INDUSTRIAL DE SANTANDER
ESPECIALIZACIÓN EN INGENIERIA AMBIENTAL
BUCARAMANGA
2006

Monografía presentada como requisito parcial
para optar al título de Especialista en Ingeniería Ambiental

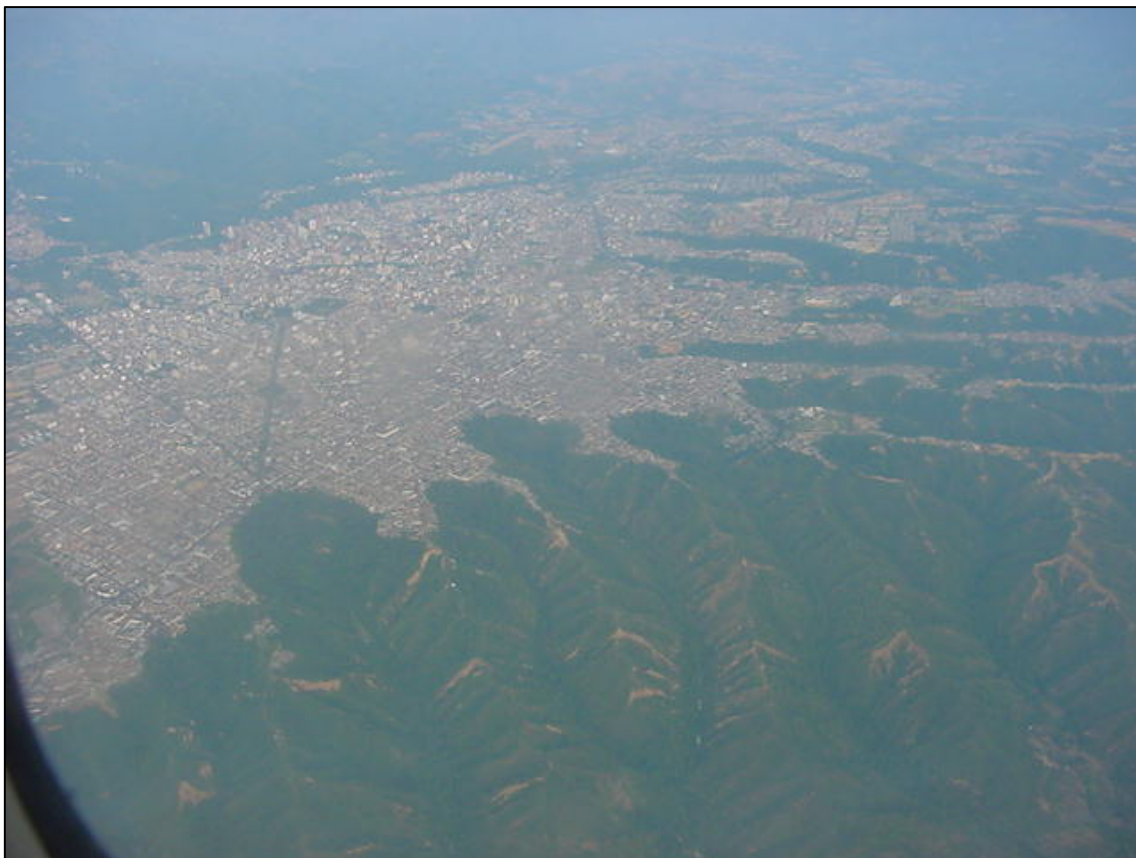
FOTO No 1
Vista General de la Meseta de Bucaramanga y la Escarpa Occidental.

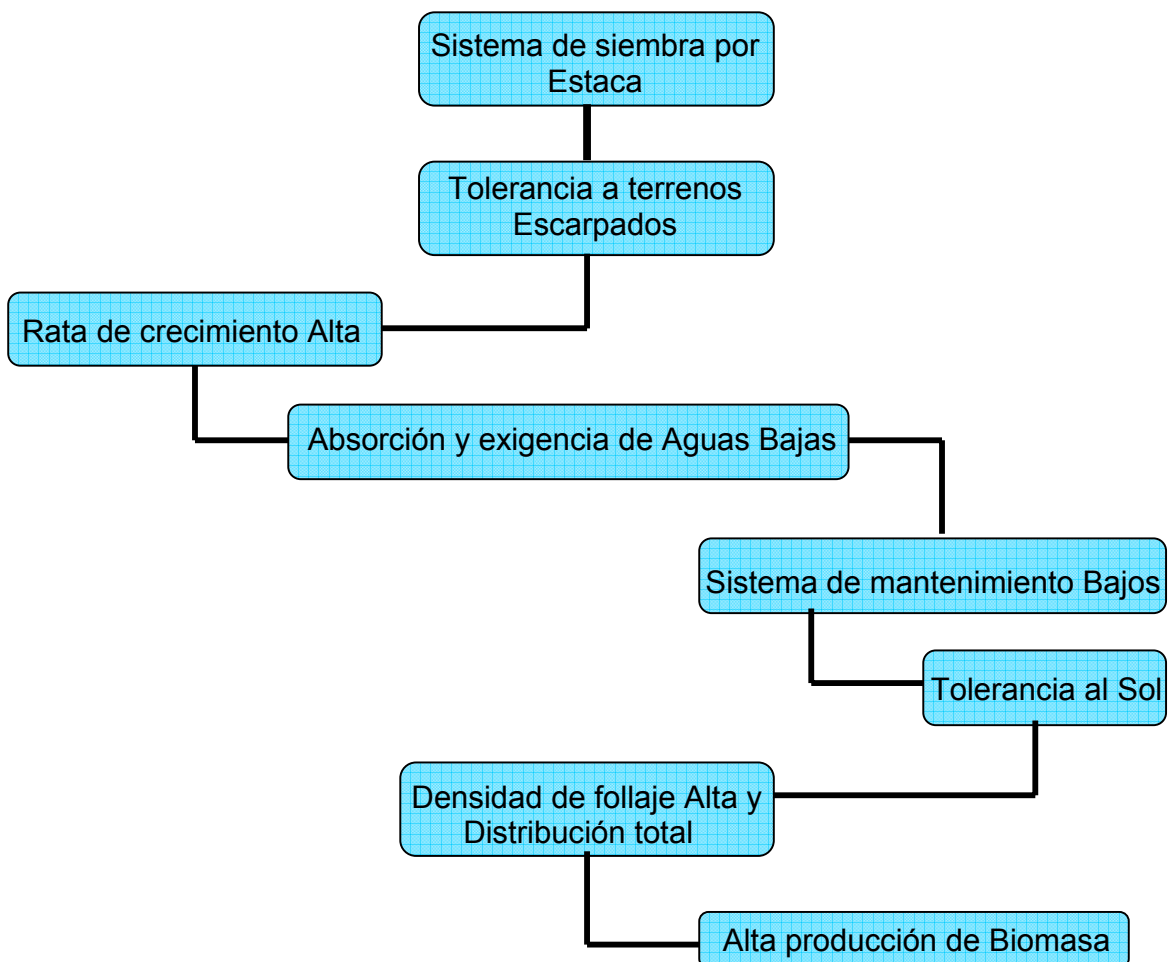
FIGURA 1

A demás de estas variables se especificaron como parámetros fundamentales la rata de crecimiento alta, capacidad de absorción baja y poca exigencia de agua, sistemas de mantenimientos bajos, tolerancia al sol, densidad de follaje alta con distribución total, alta producción de biomasa.

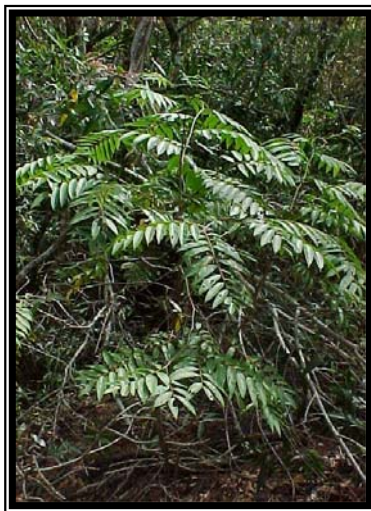
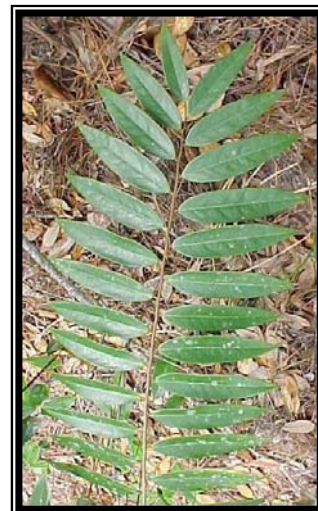
Foto 2

- NOMBRE CIENTÍFICO: XYLOPIA AROMÁTICA
- FAMILIA: ANNONACEA
- NOMBRE COMÚN: COPILLO

Además de cumplir con los parámetros básicos El Copillo se caracteriza por ser una especie tolerante al sol, necesita de pocos nutrientes en el suelo para su desarrollo, posee un follaje con densidad media, distribución total, forma irregular, sistema radicular pivotante incrementando la resistencia al cortante y a la fuerza tractiva del agua.

Posee una hoja simple, lisas, perenne implicando poca pérdida significativa de hojas durante todo el año, además posee tamaño de lámina muy conveniente para la captación y transporte de las gotas de agua.

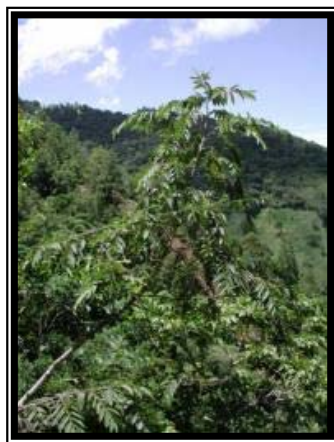
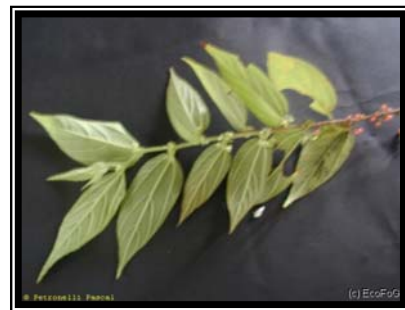
Foto 3

- NOMBRE CIENTÍFICO: TREMA MICRANTHA
FAMILIA: ULMACEAE
NOMBRE COMÚN: SURRUMBO

Además de cumplir con los parámetros básicos, se tiene certeza que las semillas de El Surrumbo germinan muy bien en terrenos soleados y sobreviven favorablemente con las hierbas características de estos ambientes, es una especie tolerante al sol ya que debe soportar la incidencia de luz durante largos periodos de tiempo, buena tolerancia a suelos con pocos nutrientes, posee un follaje con densidad media, distribución total, forma irregular.

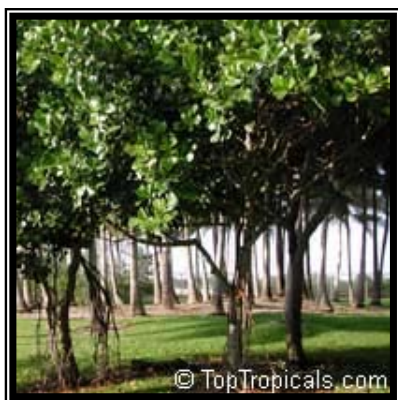
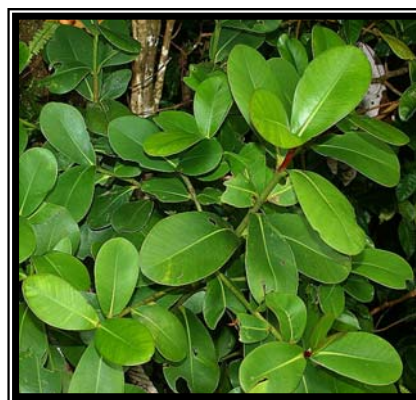
Foto 4

- NOMBRE CIENTIFICO: CLUSIA SP
FAMILIA: CLUSIACEAE
NOMBRE COMUN: GAQUE

Aunque no es una especie pionera, tiene características importantes para el control de la erosión:

- ◆ Tolera los suelos degradados , es decir requiere de pocos nutrientes en el suelo para su establecimiento.
- ◆ Tolera altos rangos de permeabilidad en los suelos.
- ◆ Tolera al sol. Factor primordial, ya que las especies deben soportar la incidencia de luz durante largos lapsos de tiempo.
- ◆ Posee un follaje con densidad media, distribución total y forma irregular características fundamentales en la disipación de energía de las gotas de lluvia. Es un árbol mediano con alturas cercanas a los 7m, y D.A.P inferior a los 50cm (En la escarpa se encontró con diámetros entre 4 y 9 cm para rastrojos bajos y altos respectivamente), lo que implica mayor protección del suelo, ya

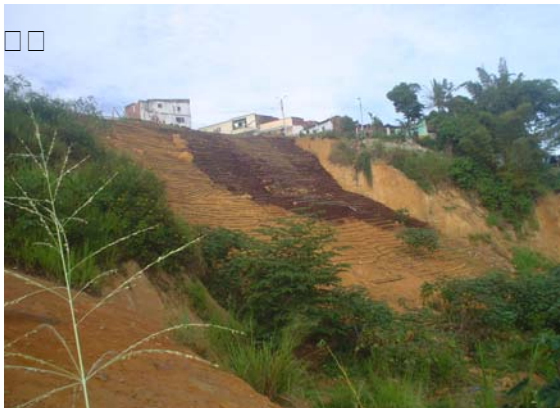
Hoy día el talud presenta un excelente comportamiento desde el punto de vista de estabilidad con un aumento muy significativo en el factor de seguridad, valoración de las viviendas y del sector en general.

Foto 7. Talud Estable Barrio Nariño.

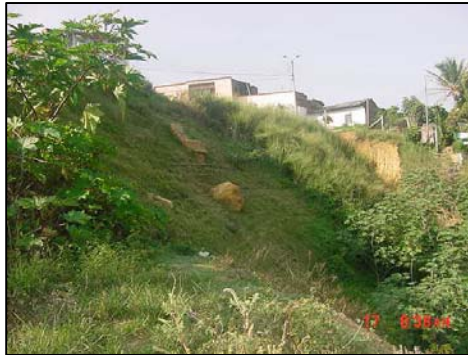
Foto 8 Talud totalmente recuperado.

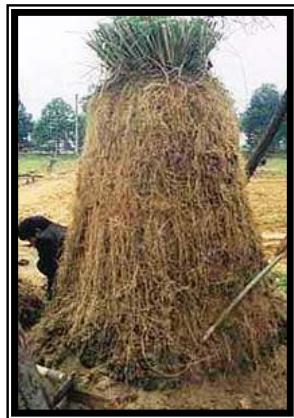
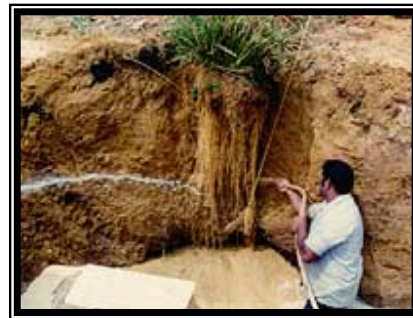
Foto 9

8 EL PASTO VETIVER COMO COBERTURA ESPECIAL PARA LA ESTABILIZACIÓN Y EL CONTROL DE LA EROSIÓN

Durante siglos el pasto vetiver, además de extraer aceites esenciales de sus fragantes raíces, lo usaron como fijador del suelo debido a que reforzaba los terraplenes y establecía límites para los campos de arroz; además, reforzaba las riberas de los ríos y estanques para evitar que la tierra cayera al agua. Este conocimiento nativo lo llevaron consigo los indios al emigrar allende el mar y su uso se reanudó en las nuevas tierras.

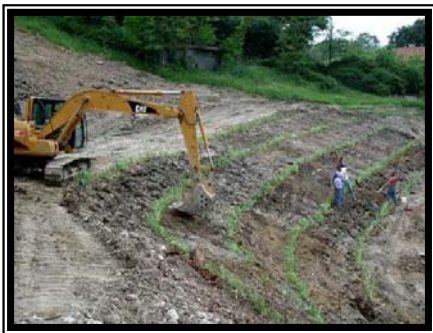
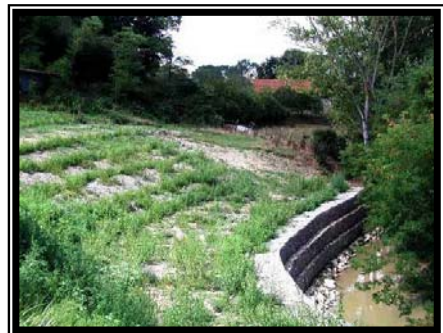
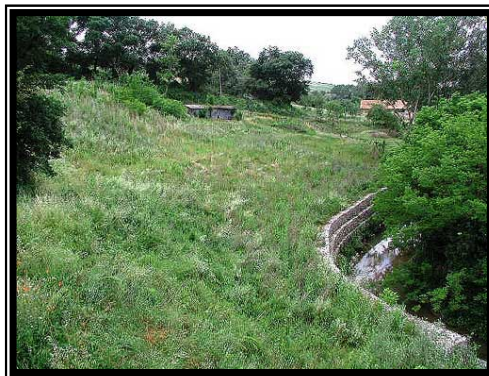
Una pendiente que esté geotécnicamente bien diseñada y con un factor de seguridad apropiado, también necesita protección extra para asegurar su estabilidad a largo plazo, en especial en zonas con una alta precipitación pluvial y terrenos sumamente erosionables. Existen dos enfoques para hacer frente a esta problemática: (1) el enfoque "duro" o "convencional", mediante estructuras tales como superficies cementadas con lanzamiento de piedras (argamasa enrocada) o con mallas de alambre, que son costosas y de apariencia desagradable, y (2) mediante el enfoque "blando" o "verde", mediante el uso de vegetación, que es mucho menos costoso, estéticamente agradable y favorable para el entorno.

Foto 10 Talud con pendiente estable y siembra de vetiver para asegurar su estabilidad.

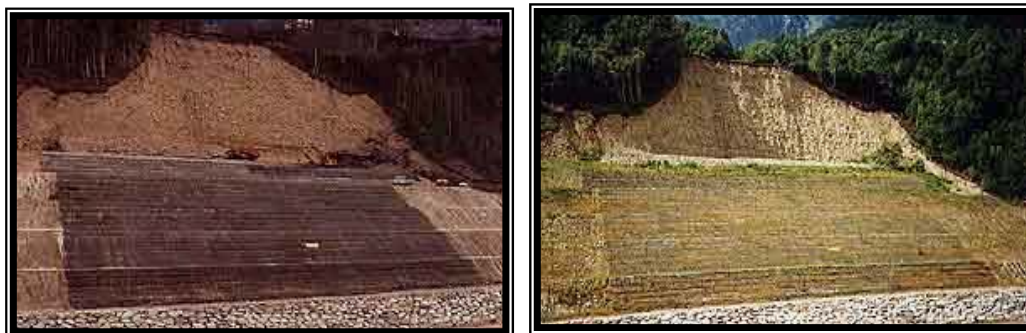
- ◆ Estabilizar taludes con pendientes de 30-35° como máximo.
- ◆ Proteger deslizamientos superficiales.
- ◆ Reducir de forma inmediata la erosión superficial creando un microclima apto para su desarrollo y establecimiento de plantas, y permitir el drenaje de pendientes excesivamente húmedas.

Foto 11 Estabilización de Talud en Vetas Municipio de Santander

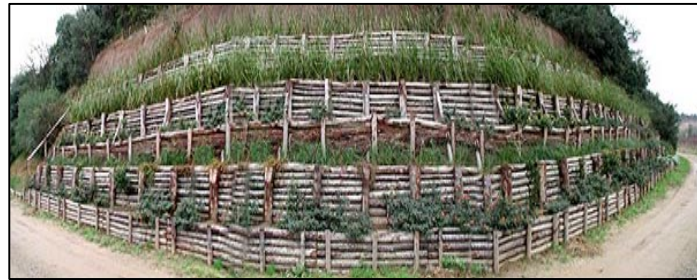
También se pueden utilizar camas de rama, escaleras de leña, entramados de leña y palizadas trenzadas. Como en la foto del ejemplo, se han colocado un entramado de leñas con resultados muy positivos. El uso de troncos de madera entramados permite la estabilización de los taludes, y se utiliza en aquellos que tienen una pendiente pronunciada y son resbaladizos de base, situados en zonas con profundidad de suelo y en zonas con poco espacio, requiriendo una estructura vertical de contención revegetalizada y sólida.

Foto 12 Estabilización de taludes mediante muros de sostenimiento de madera.

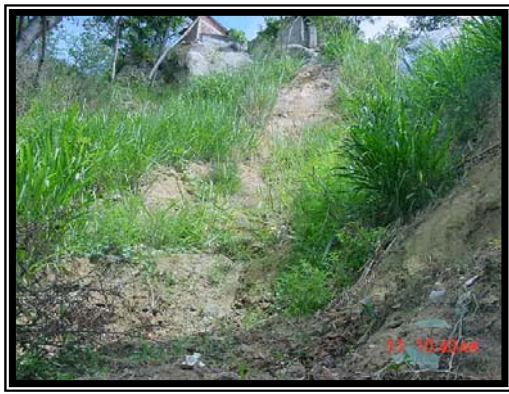
manejo de las aguas lluvias ocasionar la formación de un deslizamiento activo que amenazaba con extenderse tanto longitudinal como transversalmente. Con estas condiciones iniciales se procedió a diseñar bio – ingenierilmente una solución que mitigara la amenaza geotécnica, aumentara el factor de seguridad, la cohesión de los suelos, brindara agarre y soporte a los estratos que componen este perfil de la Escarpa Occidental de la Meseta de Bucaramanga Bloque Guacamaya de esta manera se optó por colocar una malla orgánica, para evitar la pérdida de suelo, seleccionar la especie vegetal (Vetiver) y canalizar las aguas lluvias, con este diseño la erosión ha desaparecido y la estabilidad del talud es notable.

Foto 13 Talud inestable con viviendas en la corona del talud

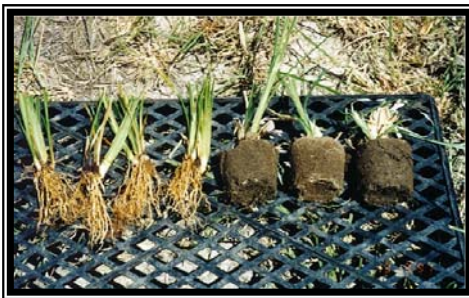
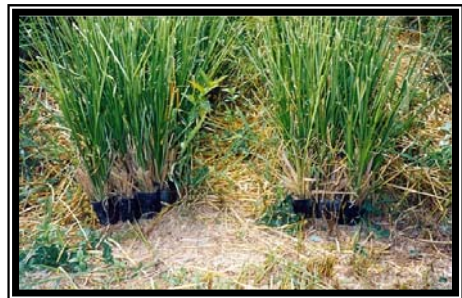
Foto 14 Especies vegetales sembradas (Vetiver)

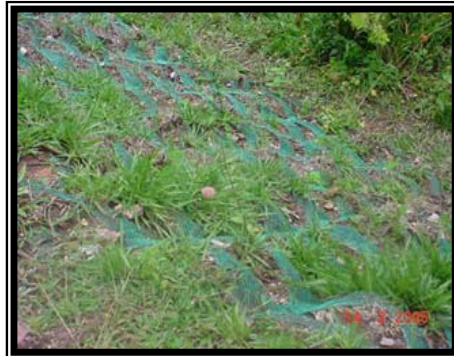
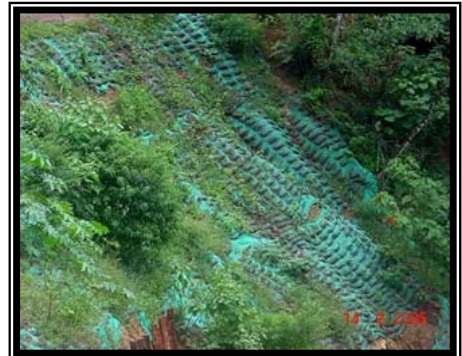
Foto 15 Talud estable

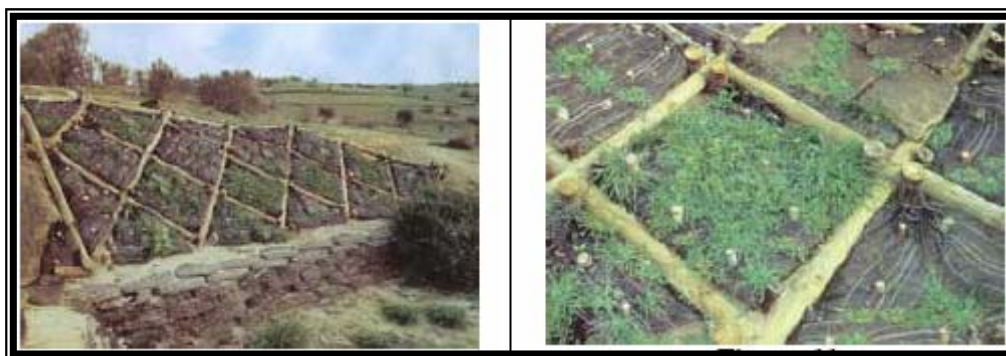
Foto 16 Vista general de estabilización con postes de madera y polisombra para el control de la erosión en taludes de Sabana de Torres, detalle de la estabilización a través de la siembra y confinamiento de pastos.

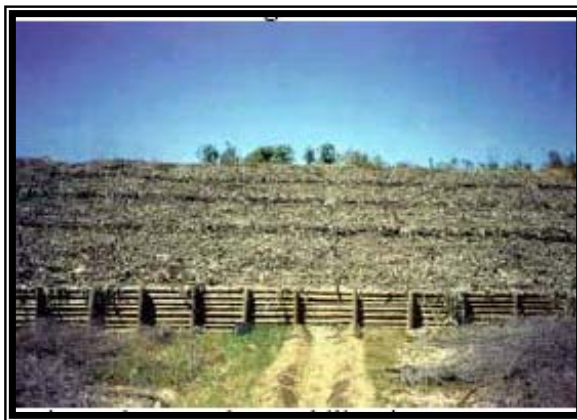
Foto 17 Vista Frontal Estabilización muros de postes de madera

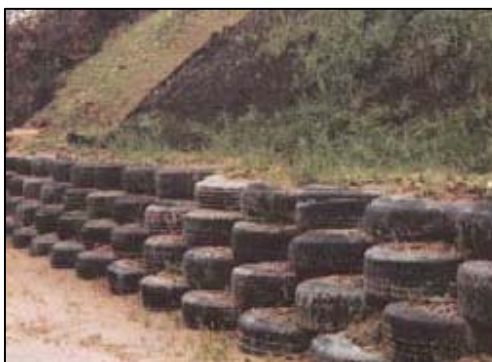
Foto 19 Tratamiento de taludes mediante muros de estabilización con llantas.
