PRÁCTICA EMPRESARIAL ENFOCADA EN LA IMPLEMENTACION DEL SISTEMA DE GESTION DE CALIDAD (SGC) A LA CONSTRUCCION DEL PROYECTO ABADIAS CONDOMINIO VERDE-URBANISMO GENERAL.

Trabajo de grado para optar el título de Ingeniero Civil.

4. GUIA CONTROL DE CALIDAD PARA PUENTE DE CONCRETO REFORZADO DE ACCESO VEHICULAR EN LA OBRA DE ABADIAS.

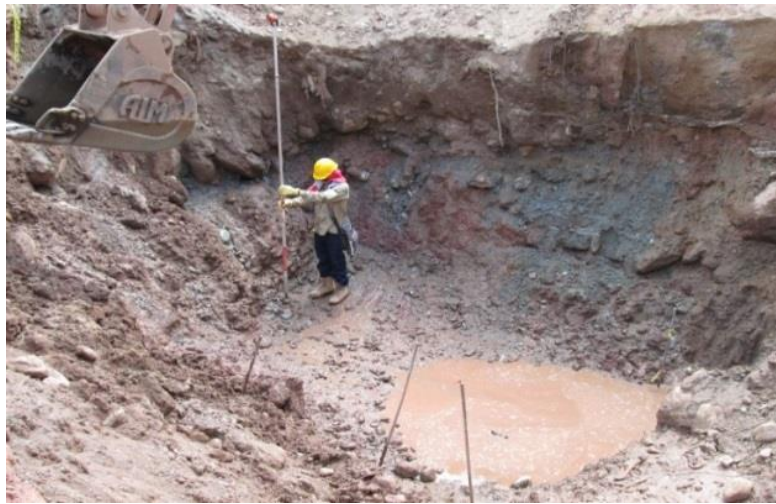
Figura 3. Localización topográfica de micro pilotes.

Sin duda la localización topográfica es clave para el inicio de actividades en el puente ya que los detalles de dicha ubicación son los que nos marcan futuros inconvenientes en la construcción del estribo y aletas del puente además nos determina realmente el espacio a trabajar para evitar problemas ambientales como pueden ser intervención del cauce y se llegara el caso anticipar y solicitar permisos ante los organismos encargados para la intervención de dicho cauce.

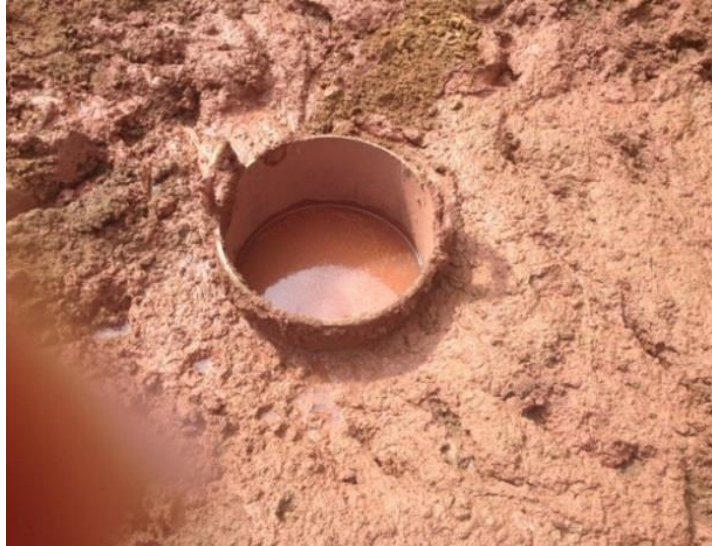
Figura 4. Verificación del diámetro de perforación.

Esta actividad se hace con el control de interventoría con el propósito de revisar posibles cantidades de lechada extras a las establecidas dentro del contrato, además también se verifica que cada micro pilote entre en una formación rocosa más conocida como la formación Jordán entre 3 y 4 metros después de encontrar la formación.

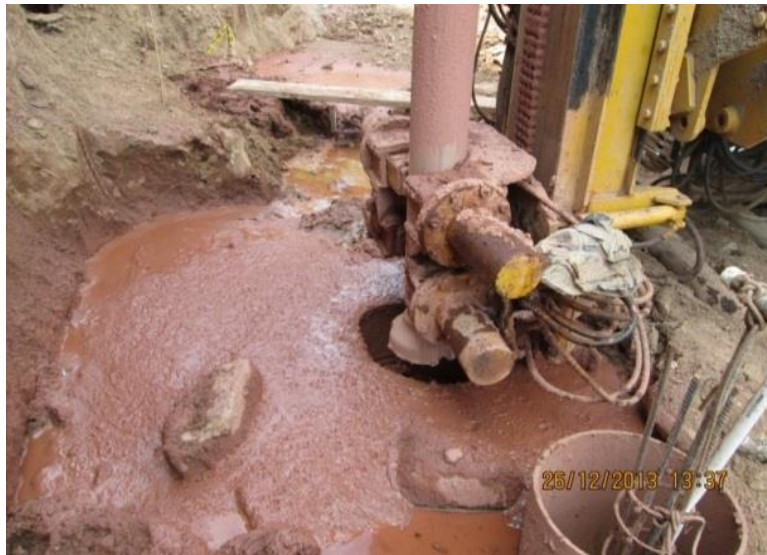
Figura5 .máquina perforadora.

Debido a las condiciones del terreno la máquina perforadora tuvo más de un inconveniente mecánico, daños de mangueras de presión , martillos en pérdida total el contratista encargado corrió con todos los costos extras no contemplados dentro del contrato debido a que era un contrato a todo costo.

Este paso se realiza previamente a la adecuación del anclaje donde el contratista escoge el método de perforación que más vea conveniente, el uso de estas máquinas debe estar bajo el control de personal capacitado para evitar daños tanto en la zona de trabajo como en los mismos equipos que se utilicen por parte de los contratistas.

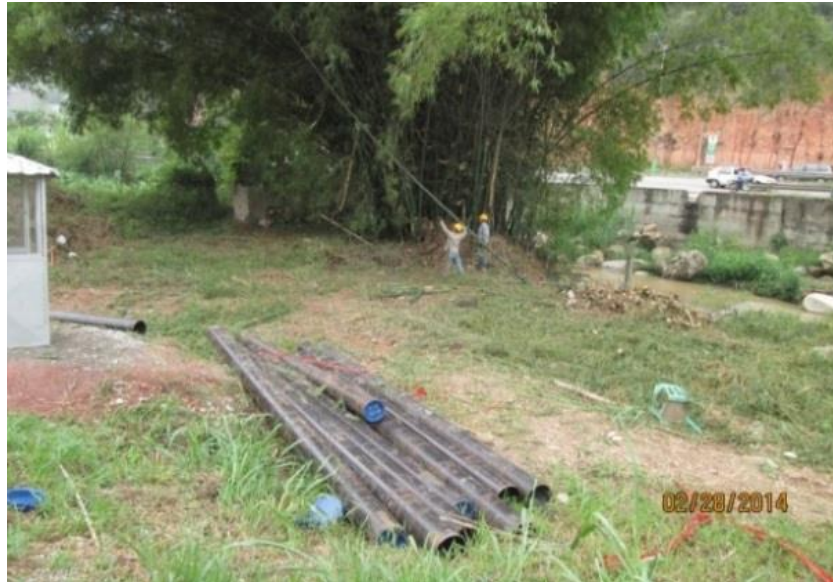
Figura 7.Verificacion del diámetro e instalación de la tubería de recubrimiento.

Por complicaciones a la hora de la perforación del micro pilote y por condiciones del nivel freático de la quebrada menzuly se dieron por perdidas las camisas que se utilizaron para el recubrimiento dando aún más garantía de resistencia que no se contemplaba por parte del ingeniero estructural.

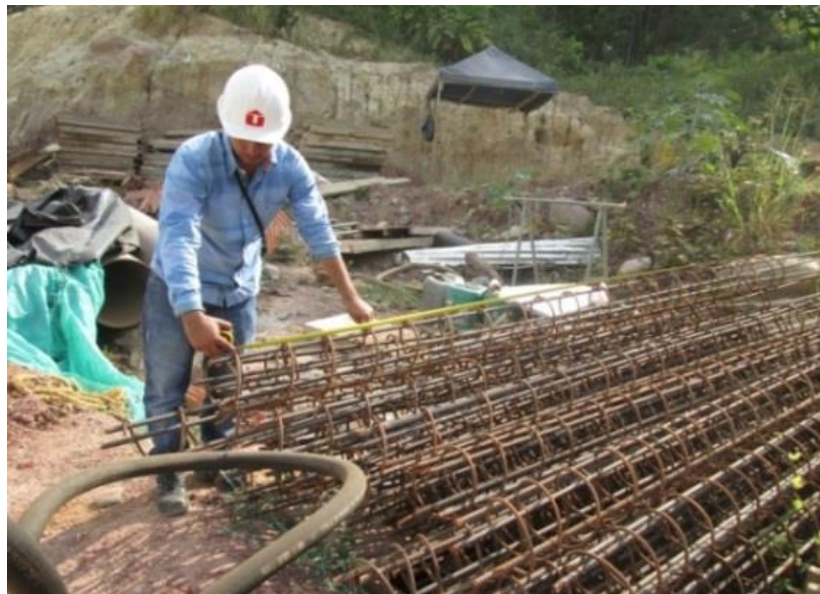
Figura 8.Verificacion de acero de refuerzo para micro pilote.

Este proceso tiene la intención de verificar los diámetros de varillas, la distancia de unión entre traslapos, la cantidad de varillas que se utilizaron, la colocación de corbatas o distanciadores para garantizar el recubrimiento, estribos en este caso fueron estribos espirales continuos. Todo esto bajo la revisión y aprobación del residente y supervisor de obra.

Toda esta revisión se realiza antes de que el refuerzo sea introducido en la perforación para el micro pilote

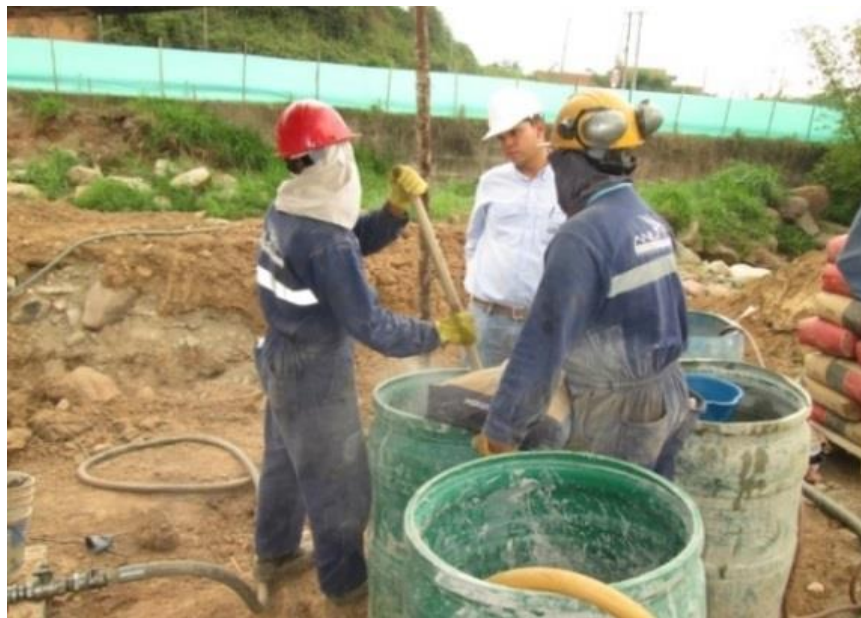
Figura 9. Preparación de lechada relación agua cemento del 0,45

Por solicitud explícita del departamento de calidad se recomendó utilizar un aditivo para la aceleración de la lechada y un impermeabilizante o incursor de aire ya que las condiciones a las que posiblemente trabaje los micro pilotes es de agua debido al nivel freático de la quebrada que es bastante alto.

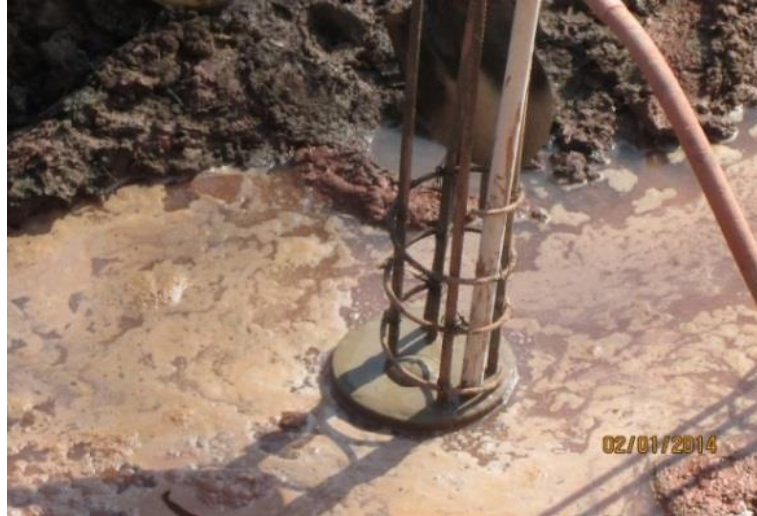
Figura 10. Forma de aplicación de la lechada en el micro pilote.

La resistencia de estos micro pilotes son de 3000 psi 210 Kg/cm² y las pruebas que se realizaron fueron a compresión por medios de recipientes de cubos de 2"x2". Esta recomendación fue brindada por el laboratorio encargado CONTECON URBAN S.A. ya que no existe norma colombiana que controle las lechadas en micropilotes.

La inyección de la lechada debe hacerse una vez terminada la perforación del micropilote ya que los inconvenientes y colapso del terreno se reconoce una pérdida considerada de lechada debido a que el llenado debe quedar con la consistencia esperada.

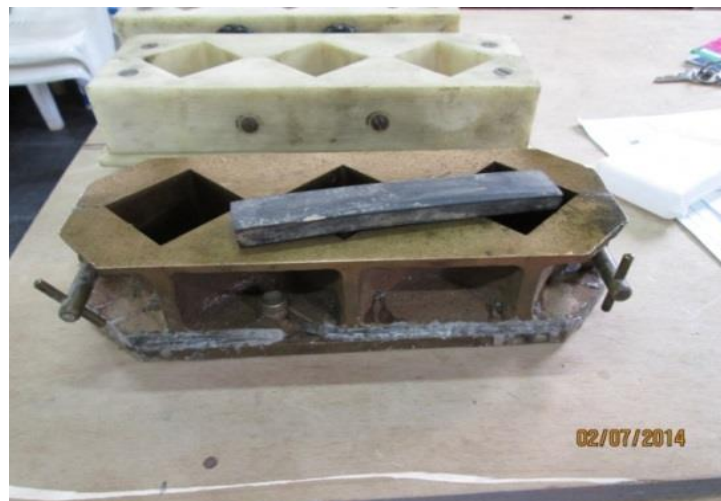
Figura 11. Recipiente para muestras de lechadas cubos 2"x 2

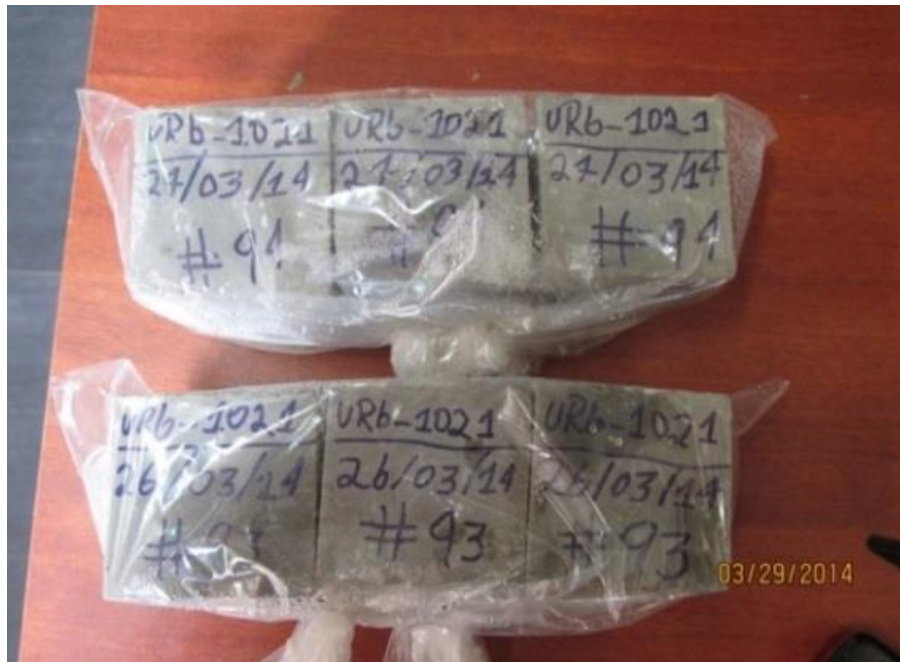
Figura 12. Cubos 2”x 2” con su respectivo código de obra.

Los cubos eran marcados con su respectivo código de obra para el reconocimiento en el laboratorio y para el control que se lleva por parte del auxiliar de calidad.

El proceso de curado de los cubos es diferente al de los cilindros comúnmente usados en pruebas de compresión ya que estos no son introducidos al agua y si se envuelve en bolsa plástica. Recomendación dada por el laboratorio encargado, además se pidió que se utilizar como apoyo en las pruebas no neopreno si no un capilar de azufre.

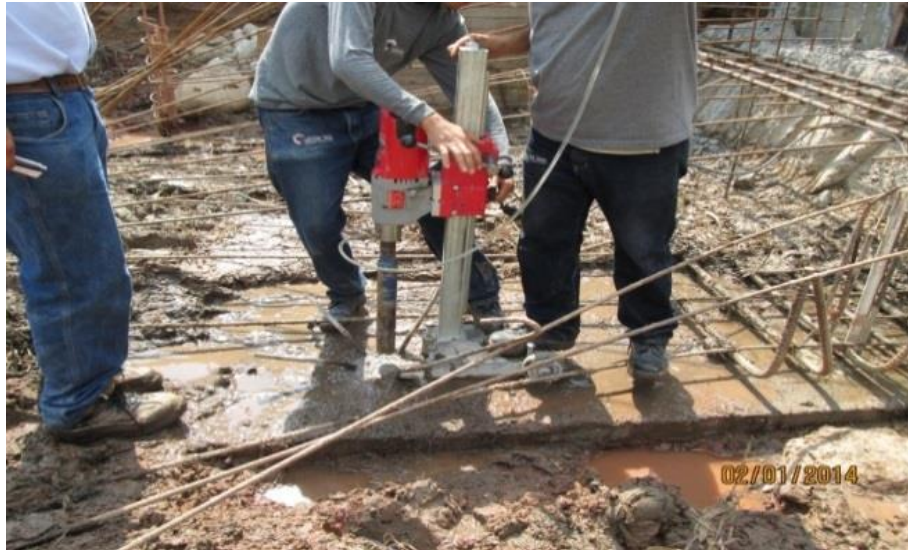
En una ocasión se presentó que las resistencias esperadas en micropilotes no fueron las óptimas a los 56 días así que se procedió por parte de calidad a parar la elaboración de micropilotes y su llenado hasta nueva orden como auxiliar de calidad me vi en la obligación de tomar núcleos para saber la verdadera causa del no marcar la resistencia.

Figura 13. Saca núcleos utilizado para verificar resistencia de micro pilote.

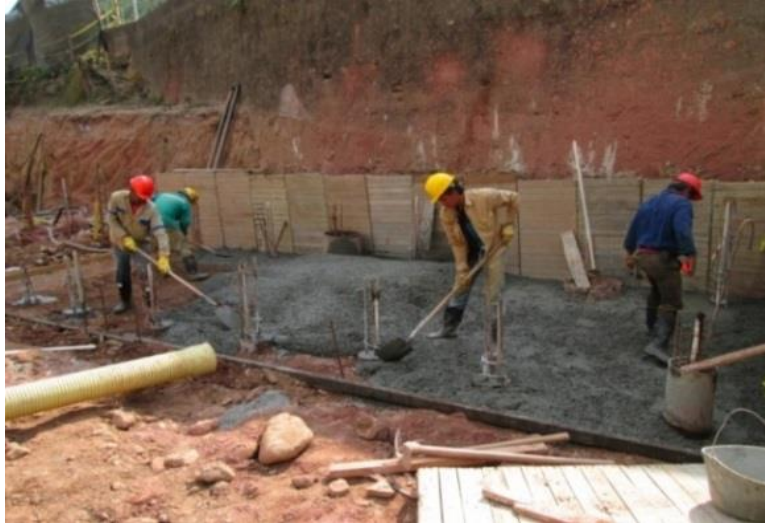
Figura 14. Aplicación de concreto de limpieza 1500 psi.

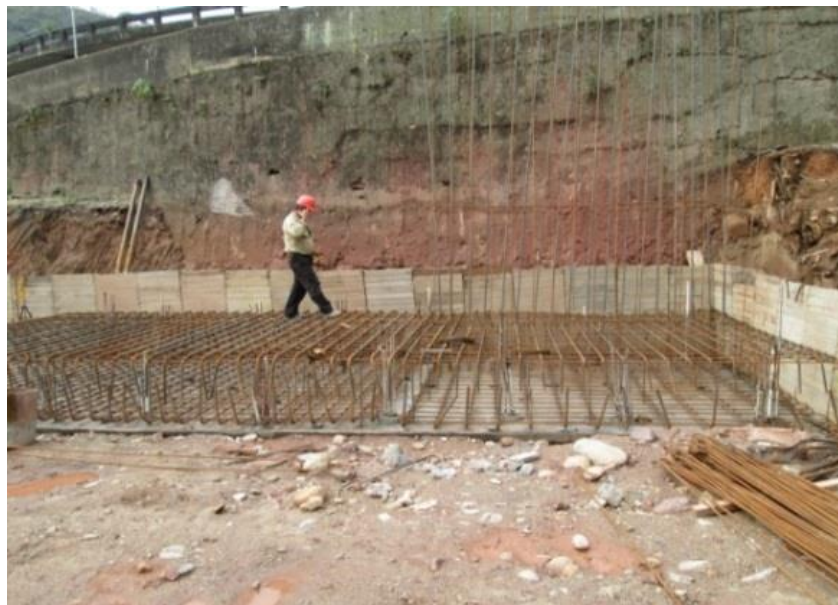
Figura 15. Armado acero de refuerzo zapata de estribo.

El acero utilizado fue suministrado por ardisa y cada pedido tenía que llegar con sus certificados de calidad. El acero fue de $f_y = 60000$ psi = 4200 Kg/cm² diámetro de $\frac{1}{2}$ ".

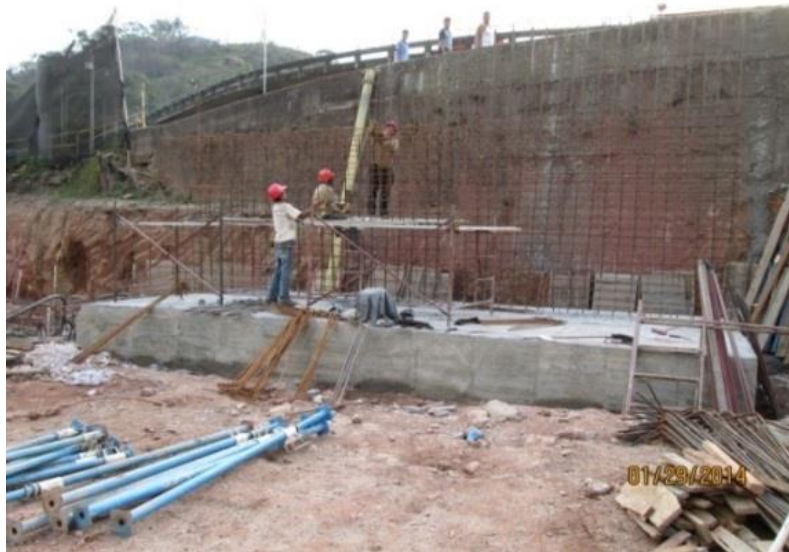
Figura 16. Armado acero estribo occidental.

El proceso de armado de acero para los estribos, aletas etc depende de gran medida del ingeniero estructural, teniendo esto se procede a organizar pedidos y manejos del material necesario.

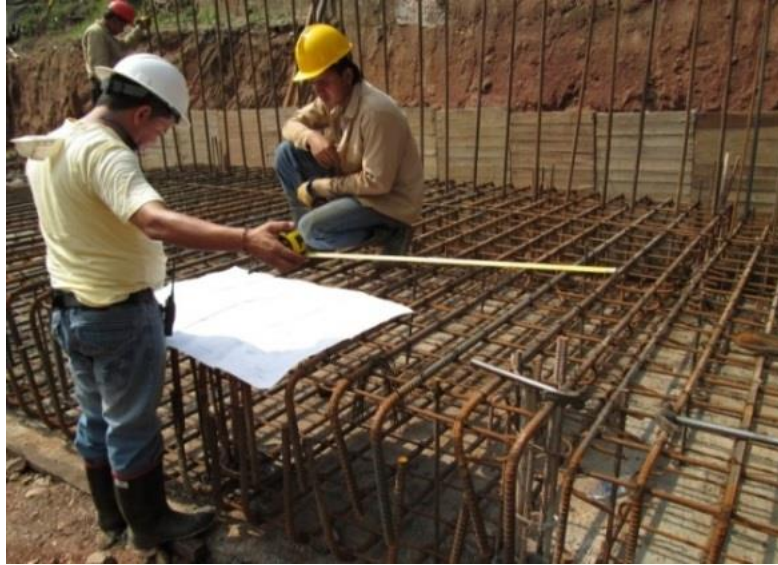
Figura 17. Supervisión de armado de refuerzo.

Verificar que los cortes que se le realice al acero sean los mas adecuados , el doblaje de flejes, y el adecuamiento y que almacenamiento de este material se haga de la forma correcta.

Verificar las distancias de separacion horizontal y vertical, longitudes y diametros de traslapos ejecutandose lo establecido en los diseños estructurales del puente norte de ABADIAS.

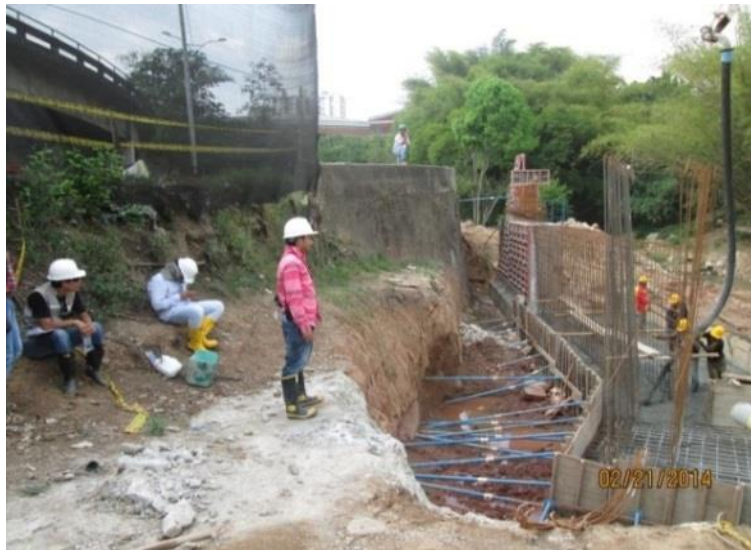
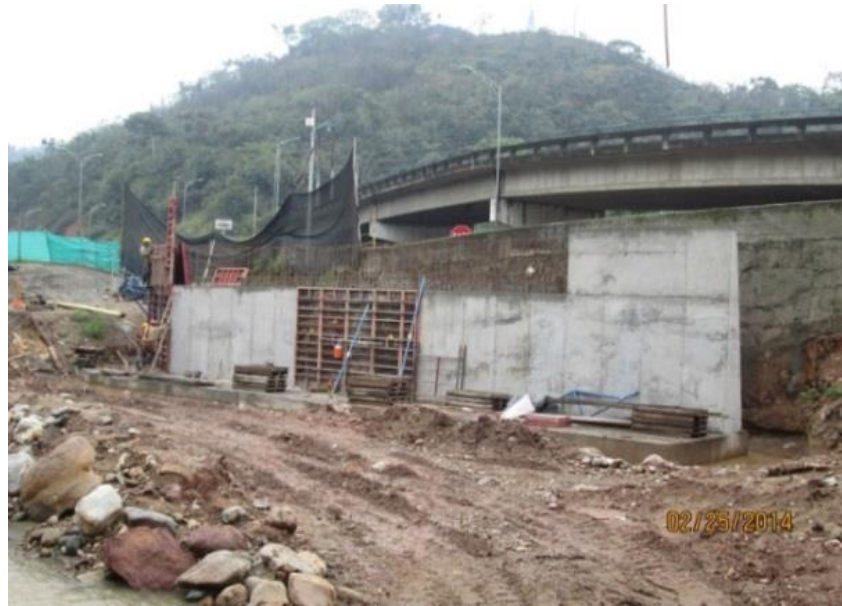
En las secciones como estribos, aletas, riostras, topes sísmicos y losas de aproximación se utilizaron concretos de $f'c= 4000$ psi o 280kg/cm^2 tomando muestras por cada 40 m^3 o por jornada de fundida y ensayos a 3, 7, 28 dependiendo del avance que se quisiera tener con el puente.

Figura 18. Fundida de zapata de estribo occidental puente de acceso norte.

Figura 19. Fundida de estribo y aleta occidental puente de acceso norte.

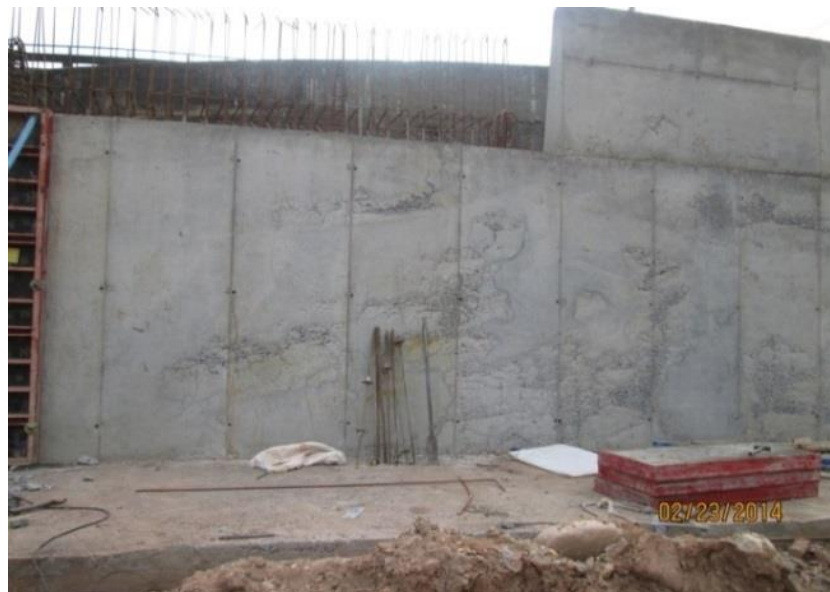
Figura 20. Arreglo correspondiente con resane a los hormigueros presentados.

En las jornadas de fundida el concreto es algo muy esencial, aunque no siempre este garantiza que no queden hormigueros y debido a esto hay que realizar resanes.

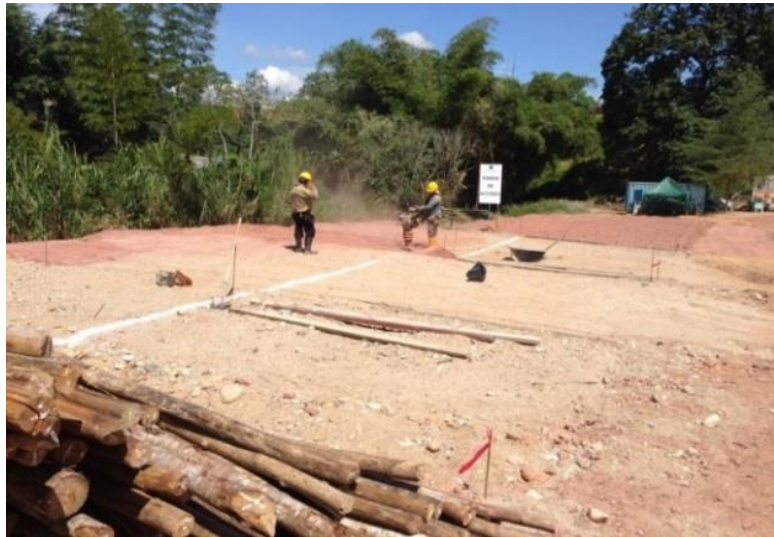
Figura 21. Replanteo y nivelación topográfica para el patio de vigas.

Este replanteo se realiza al llamado patio de vigas este patio se diseñó por cuestión de espacio a la hora de los trabajos y con las exigencias que pedía entidades como la cdmb con respecto a la cercanía que tenía con el cauce y su posible intervención. Por comodidad a la hora del izaje no se realizó este patio a más de 50 metros de lejanía con el estribo oriental.

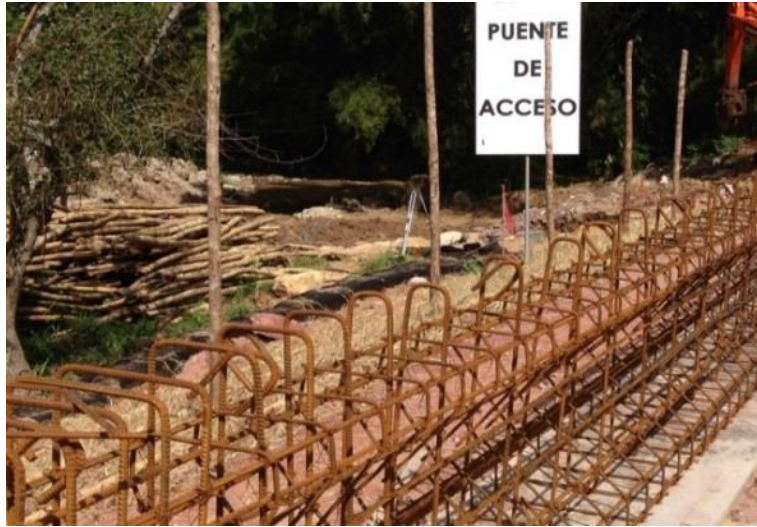
Figura 22. Acero de refuerzo de viga pos tensada.

El armado de acero de refuerzo fue basado en los planos estructurales de cada una de las vigas teniendo en cuenta los sitios estratégicos para la ubicación de los torones para su tensionamiento previamente.

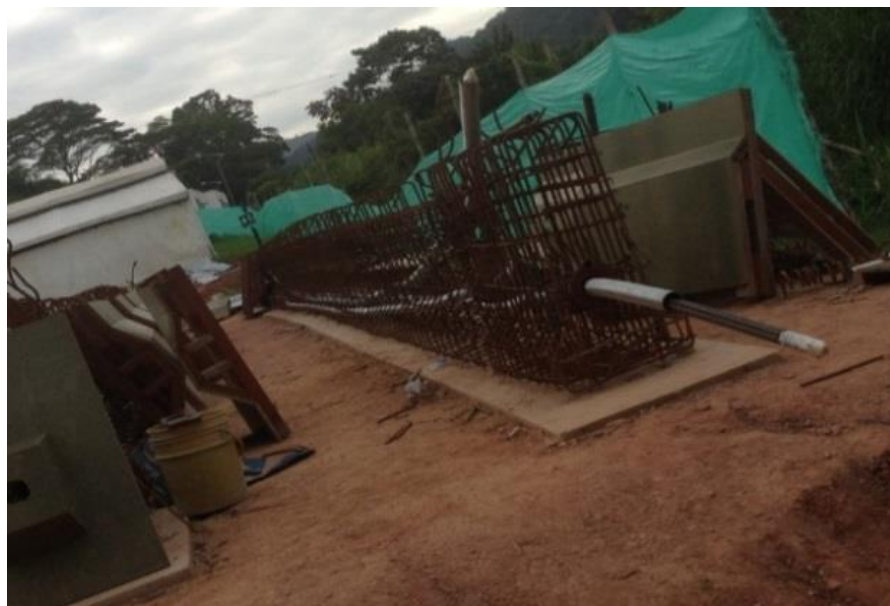
Figura 23. Sistema de pos tensado.

Este proceso se llevó a cabo por una empresa de Bogotá STUP S.A.S encargada por la instalación y su tensionamiento del sistema de pos tensado.

Para el inicio de la instalacion de este sistema se tuvieron que cumplir las especificaciones para cables y ductos dadas por el ingeniero estructural del puente de acceso norte, dichas especificaciones fueron las siguientes:

- ✓ Ducto liso semirigido, lamina cold rolled calibre 20 diametro exterior 50 mm.
- ✓ Lechada de adherencia relacion agua cemento 0,45
- ✓ Torrones de baja relajacion diametro 5/8 "
A=1,40 cm², $f_{pu}=18900$ kg/cm², $f_{py}= 17500$ kg/cm², $u=0,30$, $K=0,0066/m$,
T_j=22050 kg.
- ✓ Deslizamiento de cuña = 0,8cm ,
- ✓ Secuencia de tensionamiento. 2,1,3.

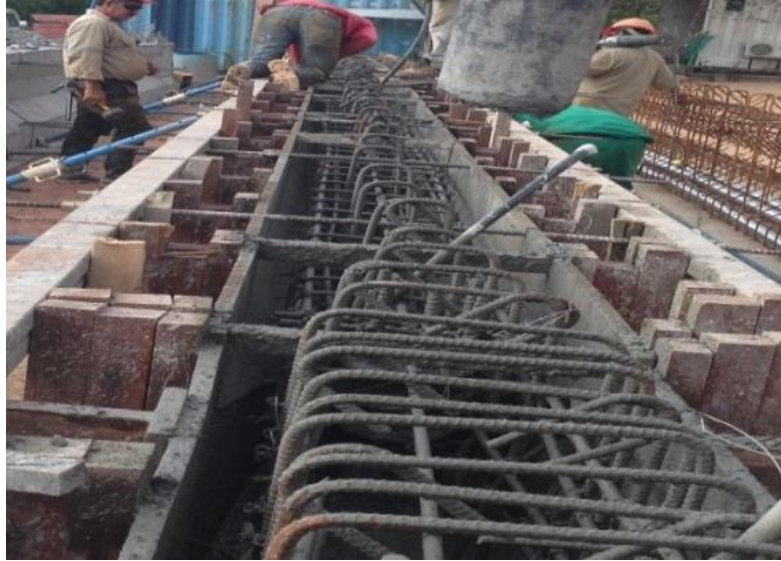
Figura 25. revisión del encoframiento y su respectiva aplomación.

Una vez colocado el sistema de postensamiento y verificar sus amarres a la viga procedemos a encofrar y aplomar para su debida fundida.

Además se revisan los distanciadores para que se garantice el recubrimiento mínimo.

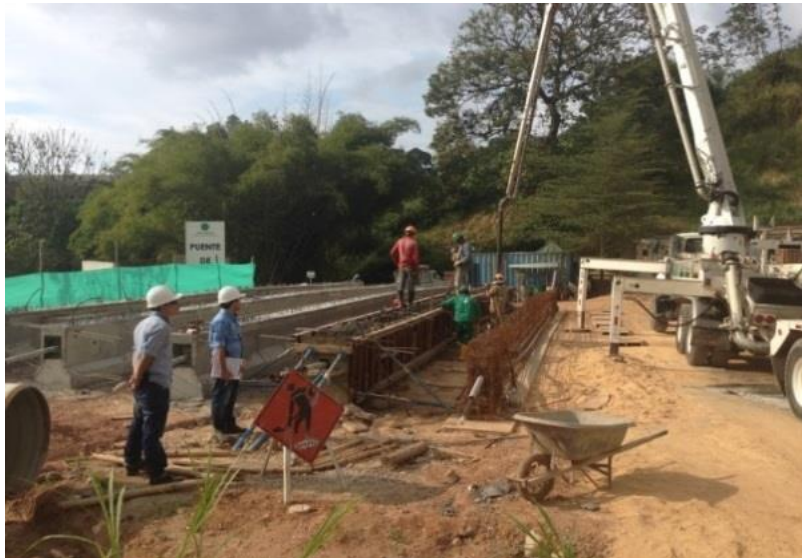
Figura 26. Fundida vigas postensadas con autobomba.

Estas vigas pos tensadas tiene una resistencia esperada de 5000 psi a 28 días los resultados en cada una de ellas no tuvieron ningún inconveniente, en las fundidas se utilizó autobomba para garantizar el no desperdicio del concreto además se solicitó que al ritmo de la fundida fuera el vibrador eléctrico para evitar posibles hormigueros.

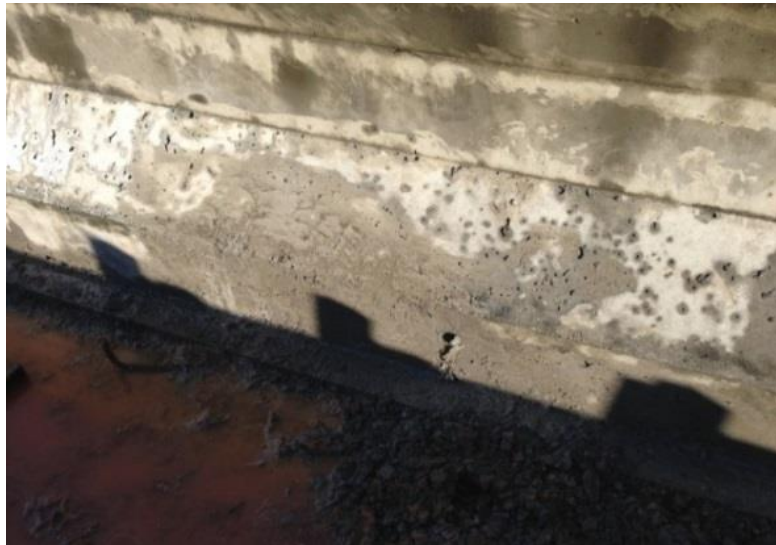
Figura 27. Resane de hormigueros.

A pesar de las sugerencias dadas al contratista se presentó hormigueros a la hora del desencofrado así que se solicitó por parte del departamento de calidad que se le diera el correspondiente resane .

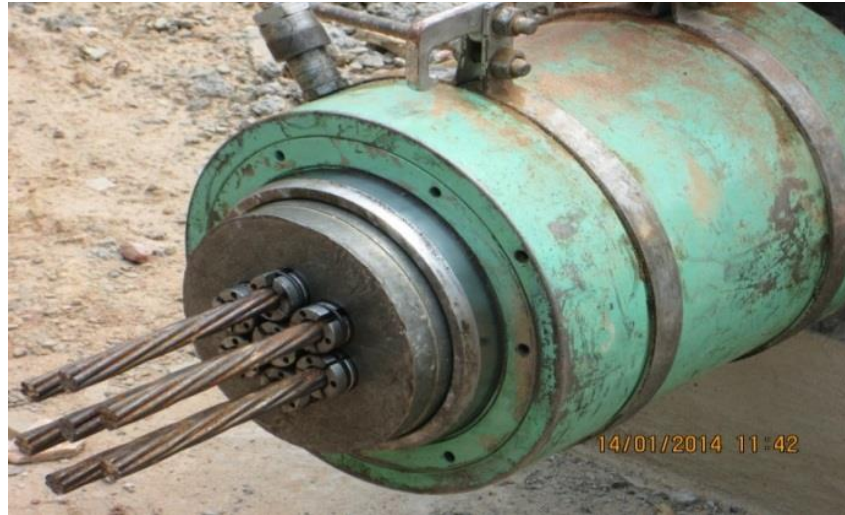
Figura 28. instalacion gato hidráulico de postensamiento.

Dicho sistema está comprendido por 7 torones o guayas amarradas debidamente y cada extremo se le aplicaba con el gato hidráulico aproximadamente 140 toneladas es decir a cada cable una resistencia de 20 toneladas a cada lado de la viga después de que estas hayan marcado la resistencia debida a los 3 días 5000 psi.

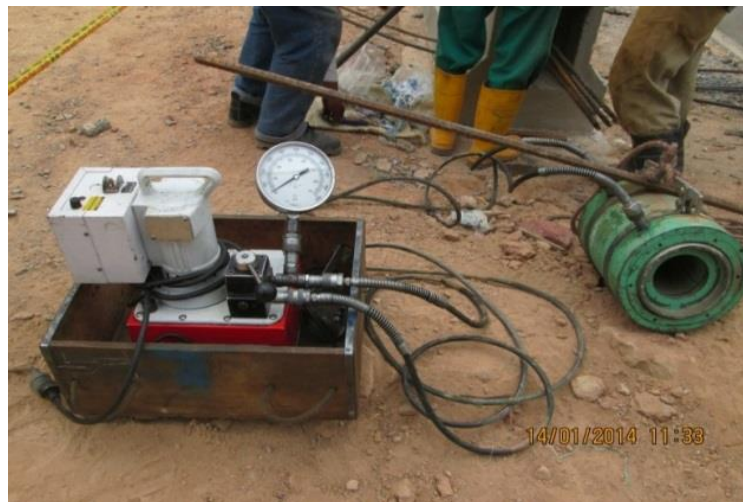
Figura 29. Sistema general de pos tensado.

Este trabajo fue realizado por la empresa STUP de S.A.S de la ciudad de Bogotá D.C.

Cada tensionamiento tenía que cumplir con una presión máxima de 7551 psi y además tener una elongación permitida mínima de 33,1 y máxima 34,4 para cada lado de la viga.

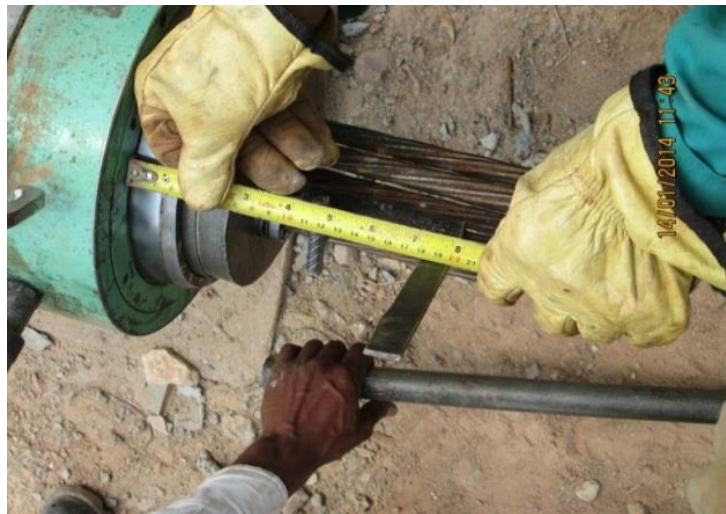
Figura 31.verificacion de la elongación del torón cada 1500 psi.

Además vale recordar que la limpieza de los torones o debe realizarse con un cepillo de dientes metálicos con el fin de eliminar posibles puntos de oxidación, y para permitir un buen agarre con el gato hidráulico encargado de generar las fuerzas de tensionamiento.

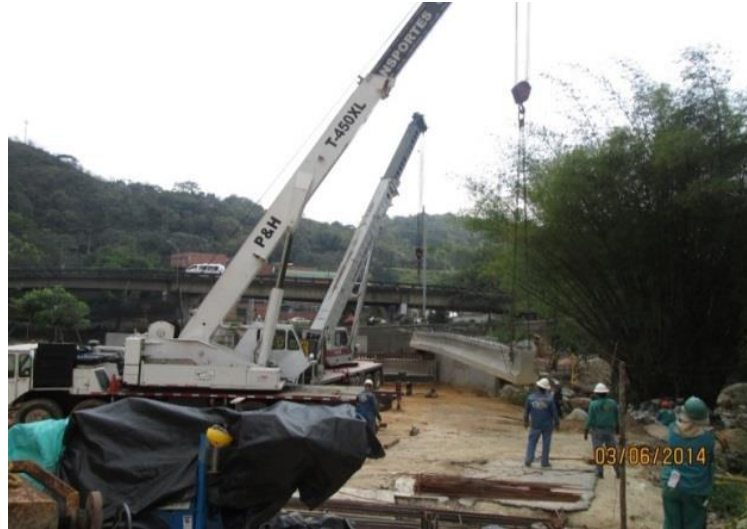
Figura 32. Izaje de vigas postensadas.

Para la colocación de las vigas se necesitaron 2 grúas de alta resistencia o las conocidas como ph una de 60 toneladas y otra de 45. Este proceso se llevó

Luego procedieron a ubicarlas en los apoyos de neopreno para dar finalizado la ubicación de cada una de ellas.

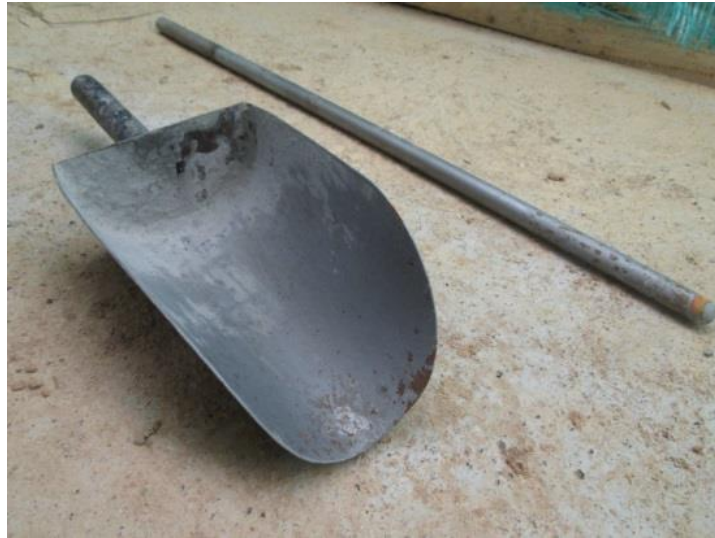
Figura 35.Cucharon.

- **Herramientas pequeñas:** Algunas herramientas y elementos que se pueden requerir son: palas, palustres, cucharones, base metálica y cinta métrica.

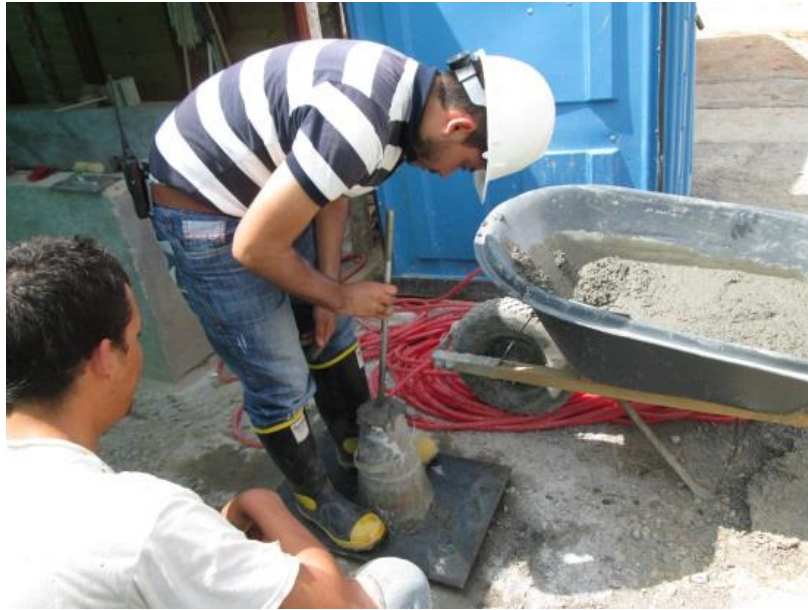
Figura 36 .Ensayo Asentamiento.

La base metálica debe estar correctamente nivelada, con el fin de evitar asentamientos caídos. Una vez es llenado el cono, se levanta de manera suave y vertical, evitando giros e inclinaciones, esto ayuda a que la muestra tenga un buen acomodo, por norma se recomienda levantar el cono en un tiempo de 5 +/-2 segundos, el tiempo total del ensayo no debe ser mayor a 2 ½ minutos.

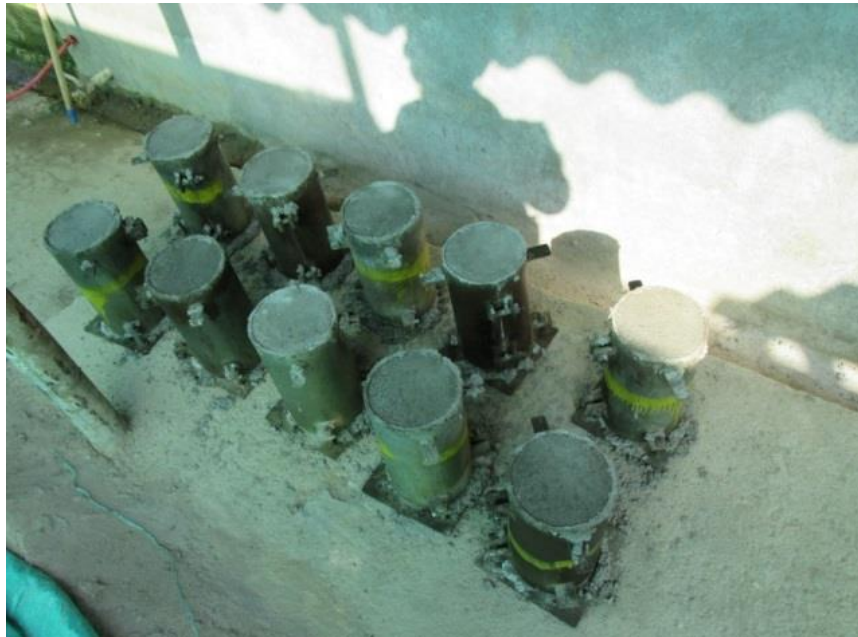
Figura 37. Elaboración Cilindros.

Después de compactar la muestra, se enrasa la superficie de este para quitar el exceso de concreto, utilizando la varilla de compactación. Este acabado se realiza con el mínimo de manipulación necesaria para producir una superficie homogénea

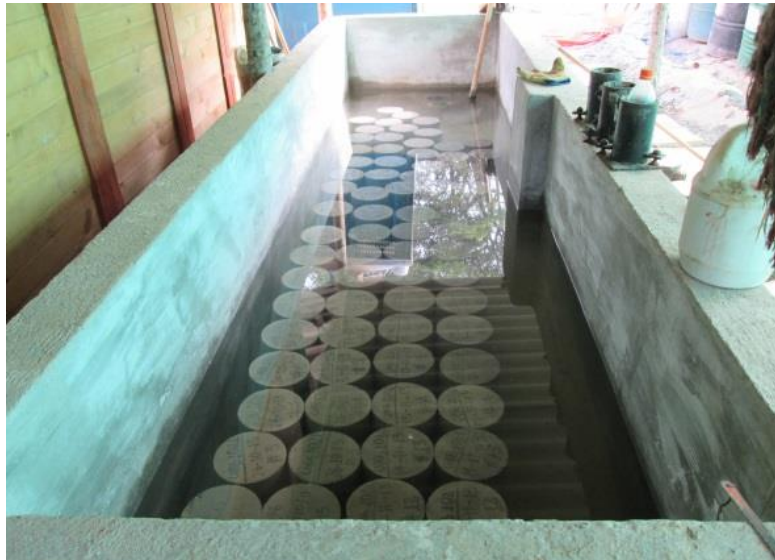
Figura 38. Cilindros en proceso de curado

Al terminar el curado inicial y antes de que transcurran 30 min después de retirado el molde, se deben almacenar los especímenes en un ambiente húmedo, con agua libre sobre la superficie de estos, a una temperatura de 23 °C \pm 2 °C sobre la superficie del cilindro.
