ESTUDIO DEL FENÓMENO DE LA TRANSICIÓN SEVERO-MODERADO EN EL
RÉGIMEN DE DESGASTE POR DESLIZAMIENTO DE ACEROS

UNIVERSIDAD INDUSTRIAL DE SANTANDER
FACULTAD DE INGENIERÍAS FISCOQUÍMICAS
ESCUELA DE INGENIERÍA METALÚRGICA Y CIENCIA DE MATERIALES
BUCARAMANGA

Trabajo de Grado (Modalidad, proyecto de investigación) para optar al título de
Ingeniera Metalúrgica

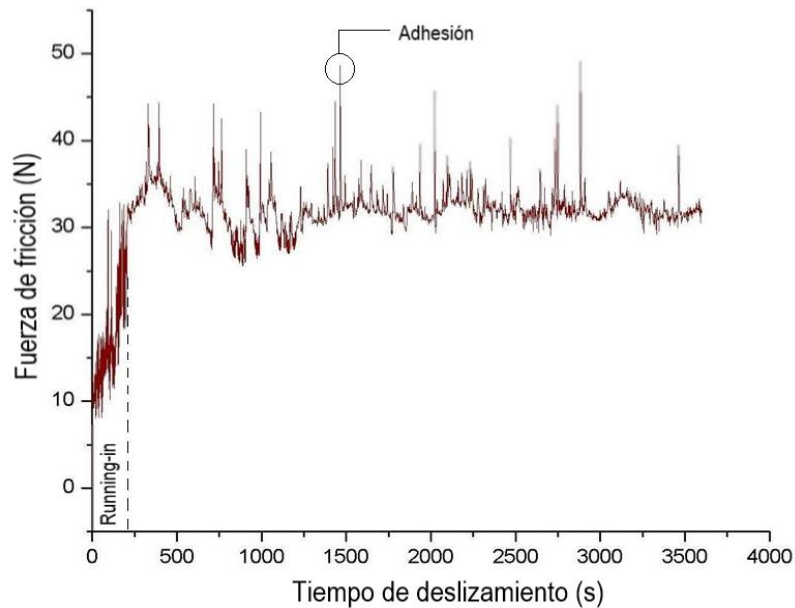
Este análisis de la curva sugiere que durante el régimen permanente se presentó la actuación simultánea de estos mecanismos, comportamiento que no se había observado en las investigaciones de referencia [1,7.8].

Figura 5. Curva de fuerza de fricción de la condición D43-P28 de la serie a.

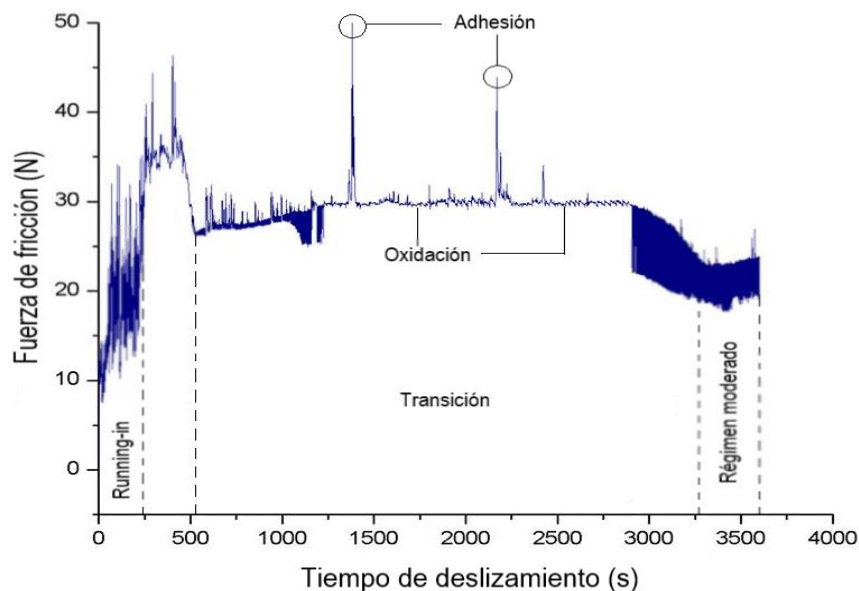
En la figura 11 se presenta la curva de fuerza de fricción para una condición de dureza más alta en el disco. Se observa un periodo de running-in y un régimen permanente de desgaste. El tiempo de duración del running-in fue de 250 s que es un tiempo corto de acomodamiento de las superficies de contacto. La transición comienza a partir de un tiempo de deslizamiento cercano a los 510 s hasta 3250 s, donde la fuerza de fricción es de 30 N aproximadamente. En esta transición se observa una mayor y menor variación de la fuerza de fricción con la presencia de picos altos y bajos que indican un nivel de interacción entre las asperezas según el mecanismo de desgaste que esté actuando. Después de la transición inicia un periodo permanente con una fuerza de fricción aproximadamente constante de 20 N, en el que se presenta una menor variación de la fuerza de fricción que puede relacionarse a un mecanismo oxidativo. Este comportamiento indica que hubo una transición severo-moderado de desgaste por deslizamiento.

Figura 11. Curva de fuerza de fricción de la condición D50-P28 de la serie b.

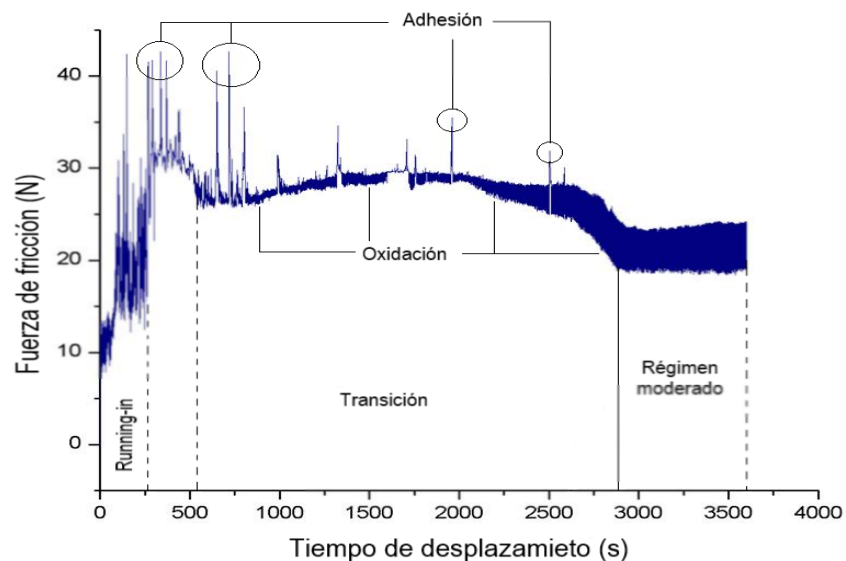
La curva de la figura 12 representa una condición de dureza más alta en el pin. Se puede observar un periodo de running-in similar a la curva de la anterior condición con un tiempo de duración cercano a los 250 s. La transición comienza alrededor de los 500 s a una fuerza de fricción de 28 N aproximadamente. En esta transición se observa la operación de los mecanismos oxidativo y adhesivo. Después de la transición inicia un periodo permanente con una fuerza de fricción constante de 21 N y una variación menor en la fuerza de fricción que sugiere la operación de un mecanismo oxidativo, lo que indica una transición severo-moderado de desgaste por deslizamiento. La variación de la fuerza de fricción durante el régimen moderado de la condición D43-P34 se presenta en un rango de tiempo de deslizamiento mayor que lo observado en la curva de la condición D43-P28.

Figura 12. Curva de fuerza de fricción de la condición D50-P34 de la serie *b*.

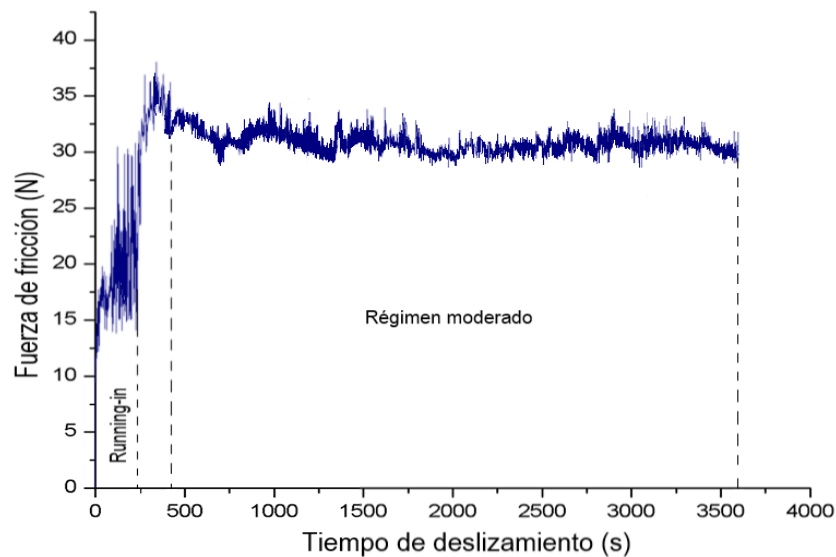
En la figura 13 se muestran los resultados de fuerza de fricción para la condición de la serie *b* con una mayor dureza en el pin. El periodo de running-in presenta características similares a las dos condiciones anteriores, describiendo tiempos menores a 250 s. Se observa un solo régimen de desgaste permanente que inicia a partir de un tiempo de deslizamiento de 750 s y una fuerza de fricción de 30 N

aproximadamente. Este régimen presenta la aparición de picos altos que están relacionados con una mayor variación de la fuerza de fricción y una fuerte interacción entre las asperezas. Después de un tiempo de deslizamiento cercano a los 1750 s se muestra una disminución en la variación de la fuerza de fricción y con ello una baja interacción que da origen a un mecanismo dominante de desgaste oxidativo. Según este análisis del comportamiento de la curva indica que hubo la actuación de un régimen moderado.

Figura 13. Curva de fuerza de fricción de la condición D50-P39 de la serie *b*.

En la tabla 7 se hace un resumen de los resultados de fuerza de fricción para la serie *b*. Los resultados de la tabla muestran que de las tres condiciones de esta serie en la condición de mayor dureza del pin no hubo una transición severo-moderado en el régimen de desgaste. Para la condición de baja y media dureza del pin se presentó una transición en el régimen de desgaste.

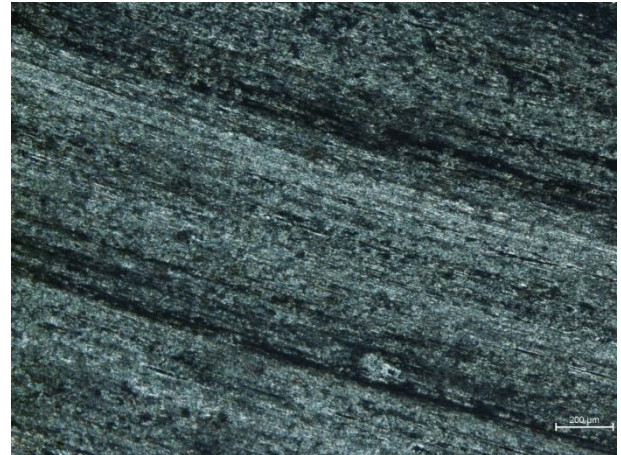
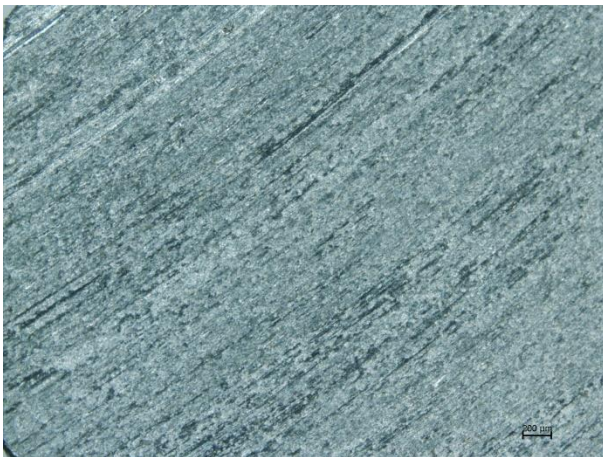
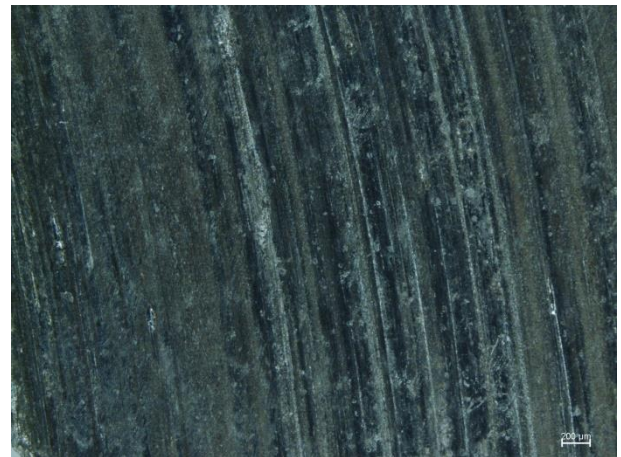
Anexo 2. Imágenes obtenidas por estereoscopia de las superficies desgastadas de los pines para las condiciones de las series a y b.
