DIAGNÓSTICO DE LA SITUACIÓN ACTUAL Y PROPUESTA DE SOLUCIÓN DE  
MOVILIDAD DE LA ZONA DE INFLUENCIA DE LA PLAZA SAN FRANCISCO EN  
EL MUNICIPIO DE BUCARAMANGA.

UNIVERSIDAD INDUSTRIAL DE SANTANDER  
FACULTAD DE INGENIERÍAS FÍSICO-MECÁNICAS  
ESCUELA DE INGENIERÍA CIVIL  
BUCARAMANGA

TRABAJO DE GRADO PARA OPTAR AL TÍTULO DE INGENIERO CIVIL

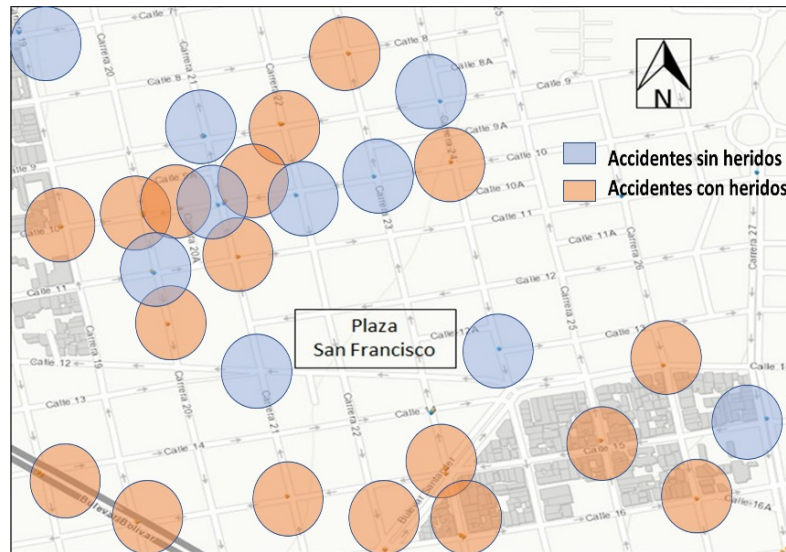
**Figura 2.** Puntos críticos de accidentalidad.

Según los registros del observatorio de la Agencia Nacional de Seguridad Vial, se definen los puntos de accidentalidad en los tramos aledaños a la Plaza San Francisco en la ciudad de Bucaramanga.

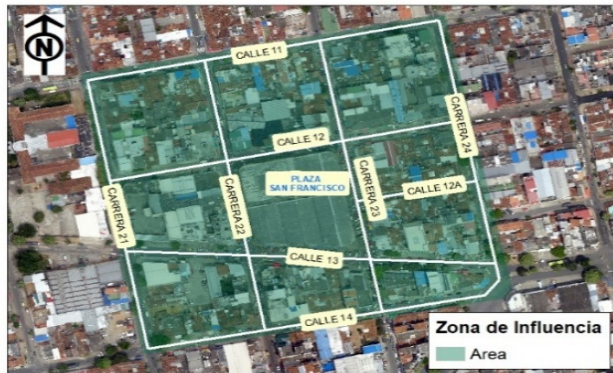
**Figura 3.** Zona de influencia del proyecto.

**2.1.2. Zona de Influencia.** La zona de influencia fue definida con base en el reconocimiento previo del sector en estudio, observando hasta que puntos se concentraban la actividad comercial referente a la plaza de mercado, los vendedores informales, los vehículos estacionados sobre la vía y las colas de carros ocasionadas por la congestión en la zona. Se estableció la zona delimitada de norte a sur desde la calle 11 hasta la calle 14 y de oriente a occidente desde la carrera 24 hasta la carrera 21, cubriendo un área total de  $80.610\text{m}^2$ . En la figura 3 se observa el área comprendida entre las calles y las carreras mencionadas.

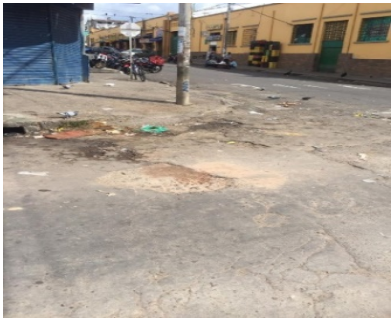
| Calle 12 con Carrera 23 | |

En la tabla 2 se presenta como ejemplo, la descripción del estado en el que se encuentra la intersección de la Calle 12 con Carrera 23, evidenciando el deterioro que esta posee, los demás registros se encuentran en el inventario de estado del pavimento. Ver Anexo B.

| Calle 12 con Carrera 23 | |
|---|---|
| | En esta intersección se observa el deterioro del pavimento flexible, presentando fisuras transversales, descascaramiento y baches. |

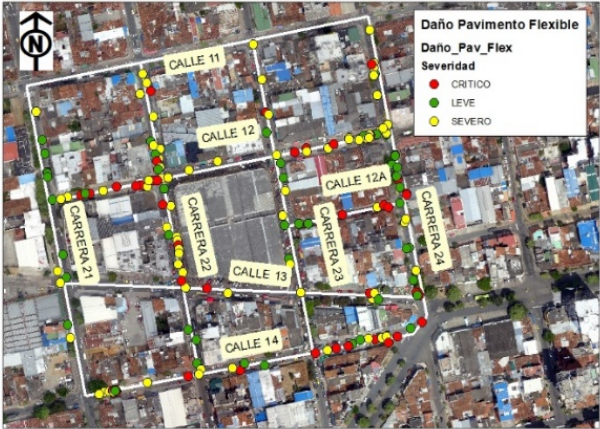
**Figura 6.** Localización de daños en pavimento flexible.

Se identificaron 169 daños en el pavimento flexible de la zona de estudio; el corredor más afectado por daños en el pavimento es la Calle 12, en la figura 6 se muestra la localización de cada uno de ellos y su severidad.

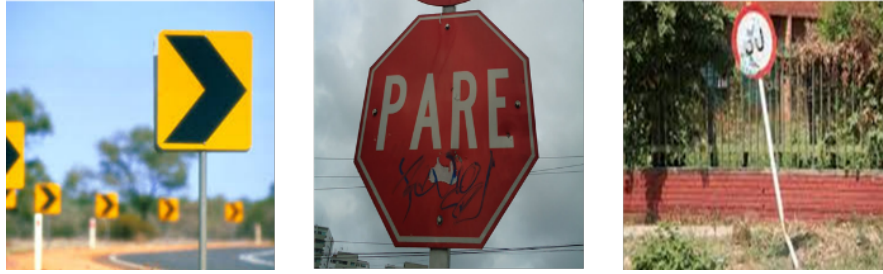
**Figura 13.** Tipificación del estado de las señales.

**2.2.5. Señalización.** Con base en lo establecido en el manual de señalización vial (Ministerio de Transporte, 2015) se llevó a cabo un inventario de la señalización vertical, de acuerdo a su clasificación: reglamentarias, preventivas, transitorias e informativas; se estableció una codificación para el sentido de las señales donde A representa los sentidos Sur y Este, B corresponde a Norte y Oeste; y el estado actual de las, mismas en bueno, regular y malo, donde bueno representa un tablero, letras y pintura en perfecto estado, regular, las señales con algún desgaste y malo aquellas que no son legibles. Además, se hizo registro de distancias A, B, C que corresponden a la altura del tablero, separación entre calzada y la señal y el ancho del sendero peatonal respectivamente. Para las señales horizontales se tomaron medidas correspondientes a cada dimensión y se clasificó su estado en bueno, regular y malo, donde bueno representa aquellas señales que su pintura está en buen estado, regular aquellas que tienen deterioros o desgastes parciales de pintura y malo aquellas que no son legibles. Los resultados del inventario de la señalización se muestran en el anexo D. En la figura 13 se observa la codificación de señales según su estado (bueno, regular y malo).

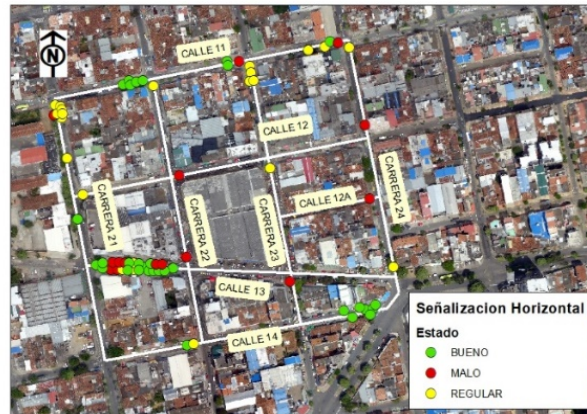
**Figura 14.** Localización de las señales horizontales.

Se encontraron 68 señales horizontales en el sector de estudio a las cuales se les realizó su respectiva clasificación y calificación, adicionalmente se realizó su georreferenciación como se muestra se muestra en la figura 14.

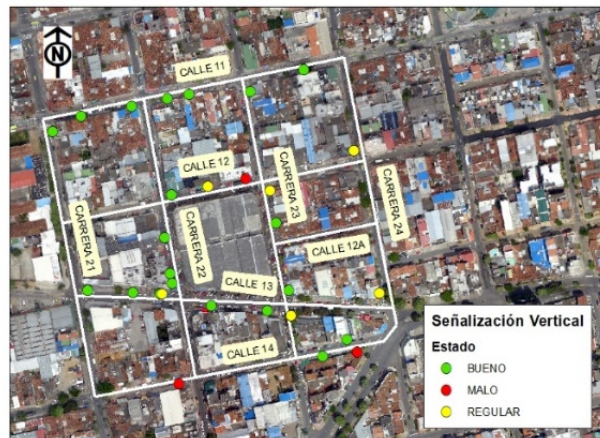
**Figura 16.** Localización de las señales verticales.

En la toma de datos en campo se encontraron 30 señales verticales dentro de la zona de influencia, en la figura 14 se muestra la localización de cada una de ellas:

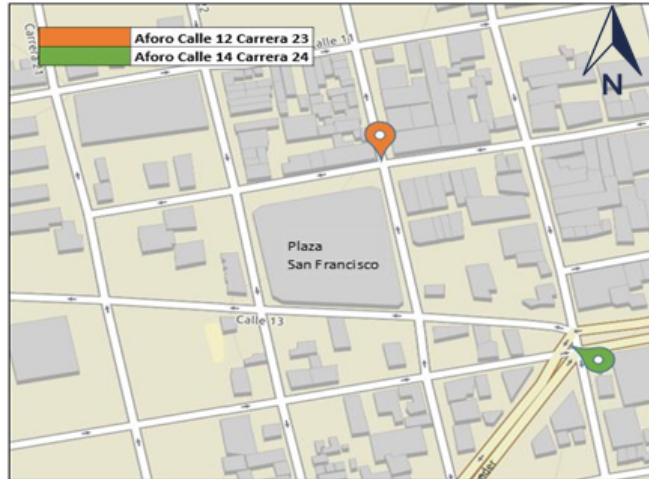
**Figura 19.** Puntos de Aforo Vehicular.

**2.2.6. Aforos Vehiculares.** Para la recolección de información se identificaron las intersecciones con mayor flujo vehicular y puntos estratégicos para el desarrollo del estudio. Se identificaron dos estaciones para la toma de aforos, se determinó que las estaciones debían ser aforadas en un día típico y en uno atípico, para un total de cuatro aforos. El primero de los aforos se realizó en la intersección de la Calle 14 con Carrera 24 el día jueves 27 de junio de 2019 como día típico en el horario de 6:00 AM hasta las 6:30 PM, posteriormente se realizó el segundo aforo en la intersección de la Calle 12 con Carrera 23 el día domingo 30 de junio como día atípico en el horario de 3:00 AM hasta las 7:30 PM, dicho aforo se realizó en este

horario con el fin de tomar el volumen vehicular procedente de la actividad de cargue y descargue en la plaza. Los aforos restantes se hicieron teniendo en cuenta la hora pico del sector tanto en día típico como en día atípico. Ver anexo E.

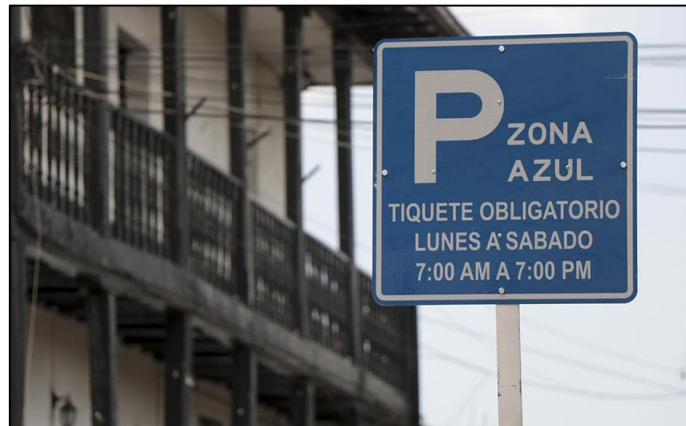
**Figura 34.** Señal Indicativa de estacionamiento tarifado en Cali.

**4.1.3. Estacionamiento rotativo tarifado.** También se estudia otra táctica que pueda contribuir con el mejoramiento de la movilidad en puntos generadores de viajes como lo es la Plaza San Francisco, esta se basa en el uso de las zonas de estacionamiento rotativo tarifado, las cuales consisten en destinar parte del espacio público para que sirva como estacionamiento de vehículos motorizados, en los cuales se establece una tarifa y un tiempo máximo de uso, con el fin de evitar el estacionamiento prolongado el cual fue percibido por los compradores de los parqueaderos de la zona de estudio y así poder prestar la infraestructura a una mayor cantidad de usuarios (CONCEJO CANTONAL DE CUENCA, n.d.). Un ejemplo de esta táctica es la ciudad de Cali en donde se presentó un plan en el que

se establecen lineamientos de administración, control, recaudo y aprovechamiento con el fin de regular la explotación económica a cargo del municipio por el derecho de estacionamiento en vía pública (Cali, 2018).
