**Análisis y diagnóstico de movilidad urbana en el sector aledaño a los equipamientos  
universitarios ubicados entre las calles 8 y 11 y entre carreras 25 y 17 en la ciudad de  
Bucaramanga**

**Trabajo de Grado para Optar el título de Ingeniero Civil**

**Universidad Industrial de Santander**

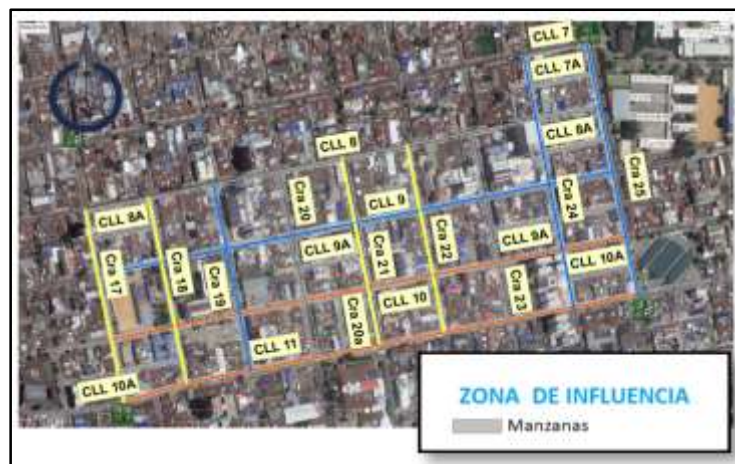
Los ejes viales que involucran la zona de influencia están comprendidos entre las carreras 17 y 25 y las calles 7 y 11, como se muestra en la “Figura 2”.

Figura 2. Zona de influencia del proyecto.

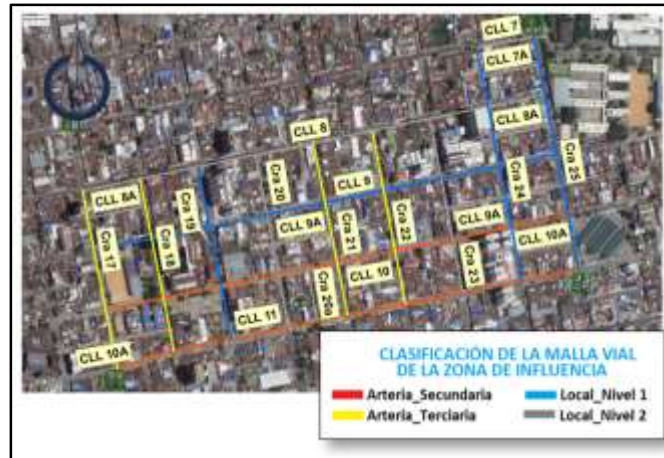
Adicionalmente existen cuatro arterias terciarias, las carreras 17, 18, 21 y 22, las cuales conectan a la zona de estudio con vías arterias secundarias y terciarias. Asimismo, hay cuatro vías locales nivel 1, como son las carreras 19, 24 y 25 y la calle 9, que se encargan de comunicar el sector urbano con la red arterial y finalmente 4 vías locales nivel 2, como son las carreras 20 y 23 y las calles 7 y 8, quienes funcionan como acceso a terrenos y predios. En la siguiente figura se presenta la jerarquización vial actual para el sector en estudio.

Figura 4. Clasificación de vías en zona de estudio. Nota. Modificado de: POT de Bucaramanga,

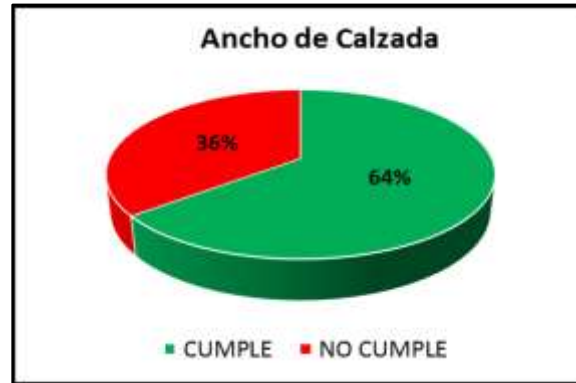
Con lo anterior se pudo establecer de forma general que, en términos de ancho de calzada, el 36 % de los corredores viales no cumplen con las dimensiones mínimas establecidas en el POT de Bucaramanga según el perfil al que corresponden, entre estos se encuentran la carrera 20, la carrera 24, la calle 8, la calle 10 y la calle 11.

Figura 6. Cumplimiento general de ancho de calzadas.

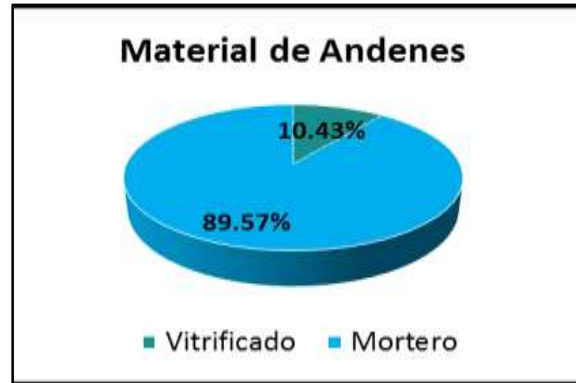
**2.5.3 Estado de Andenes.** Para identificar el estado actual de la infraestructura peatonal en la zona de influencia se llevó a cabo un levantamiento en campo donde inicialmente se determinó el tipo de material del andén. Como resultado se encontró, que el más común es el mortero con un cubrimiento en la zona de estudio del 89.6%, siendo el 10.4% de los andenes de tipo vitrificado.

Figura 9. Material de andenes.

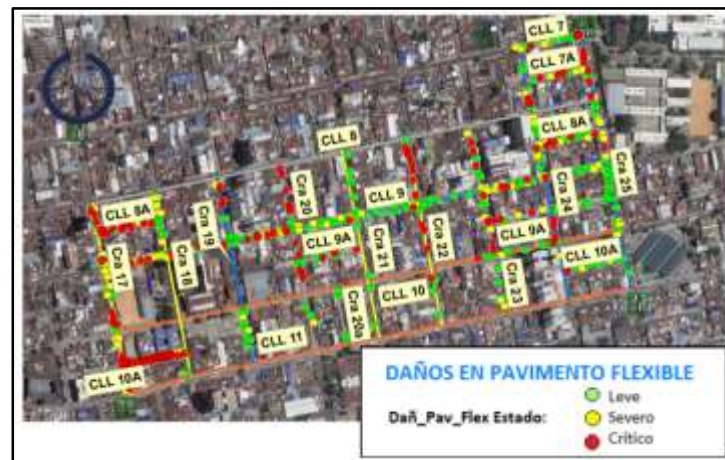
Se identificaron 538 daños en la carpeta asfáltica de la zona de estudio, los cuales fueron clasificados según el manual para inspección visual de pavimentos flexibles del Instituto Nacional de Vías (INVIA) (Ministerio de Transporte, 2006), además se estableció su estado según lo observado en leve, severo y crítico.

Figura 12. Ubicación de daños en pavimento flexible.

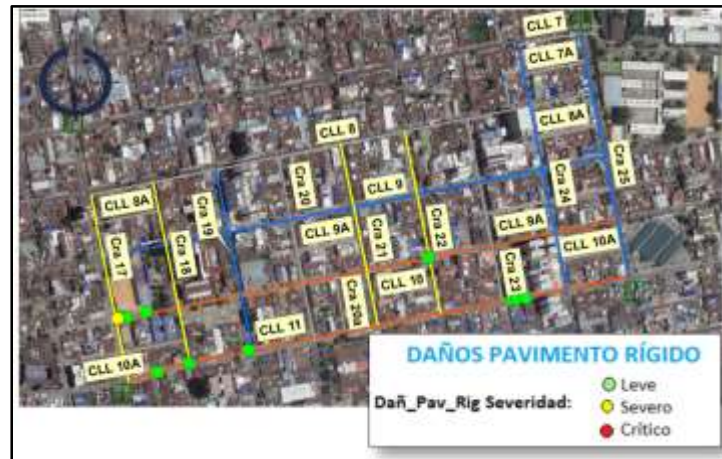
Se identificaron 11 daños en el pavimento rígido de la zona de estudio, los cuales fueron clasificados según el manual para inspección visual de pavimentos rígidos del Instituto Nacional

de Vías (INVIAS) (Ministerio de Transporte, 2006), además se estableció su estado según lo observado en leve, severo y crítico.

Figura 15. Ubicación de daños en pavimento flexible.

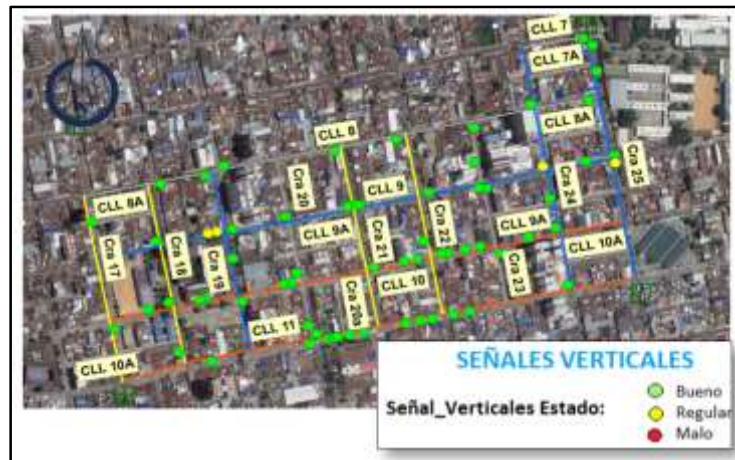
además se verificó el estado en el que se encuentran y se tomaron medidas del ancho del tablero, las distancias A,B,C, las cuales representan la separación entre la calzada y la señal, la separación entre la señal y el ancho del sendero peatonal, y la altura de la señal, respectivamente.

Figura 18. Ubicación de señales verticales en la zona.

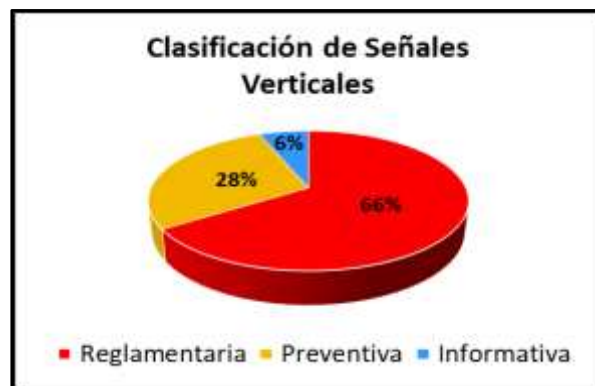
De las 67 señales verticales existentes el 66% son señales reglamentarias, el 28% son señales preventivas y el 6% restante son señales informativas.

Figura 19. Clasificación de señales verticales. Fuente: Elaborado por autores.

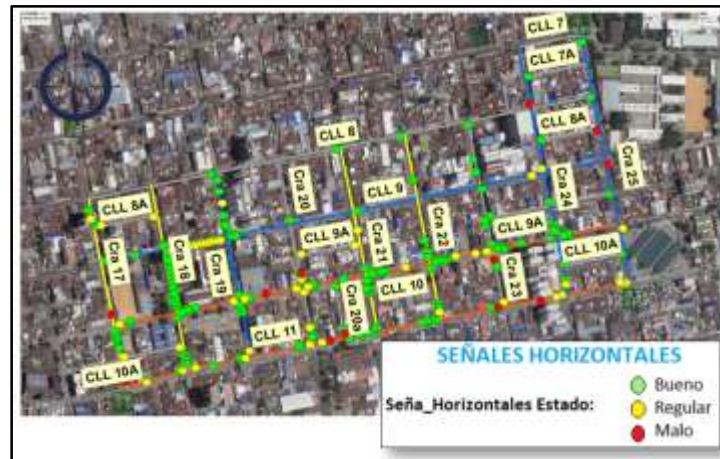
georreferenciación de las señales horizontales encontradas en la zona de estudio, así como el estado en que se encontraron cada una de ellas.

Figura 21. Ubicación de señales horizontales en la zona.

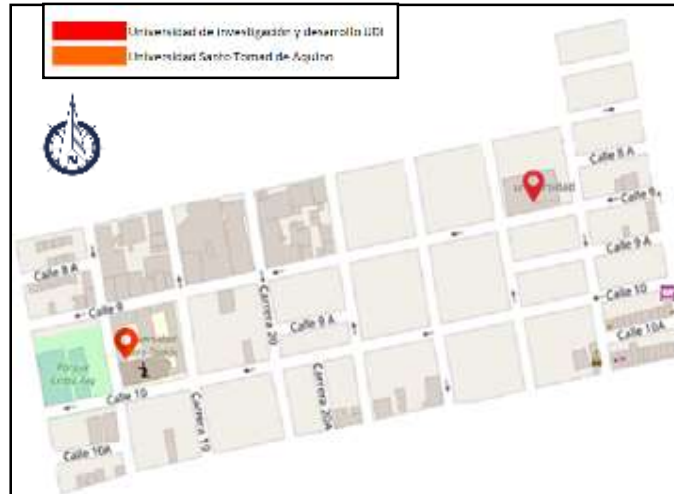
**2.5.7 Volúmenes peatonales.** Para el estudio del comportamiento del flujo peatonal se centra la atención en los dos equipamientos universitarios presentes en la zona de influencia, los cuales son, la Universidad de Investigación y Desarrollo (UDI) y La Universidad Santo Tomás. Para este análisis, los registros de aforos peatonales de los equipamientos anteriormente mencionados se obtuvieron de la información secundaria consignada en el proyecto de investigación “Análisis de la implementación de un corredor peatonal en el sector educativo calle 9 entre carreras 27 y 18 en Bucaramanga Santander”, realizados el día típico (jueves) 20 de septiembre de 2018 en una franja horaria desde 5:45 horas a las 20 horas.

Figura 28. Estación de aforos peatonales. Fuente: Google Maps, modificada por autores.

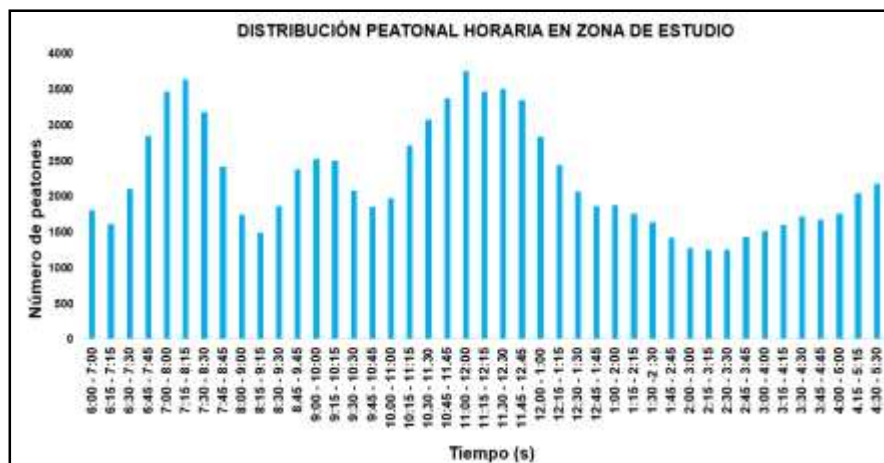
A partir de estos, se realizó una distribución temporal de los flujos, la cual permitió identificar el comportamiento peatonal de sector y los picos de mayor intensidad a lo largo del día, como se muestra a continuación.

Figura 29. Distribución peatonal horaria de la zona de influencia.

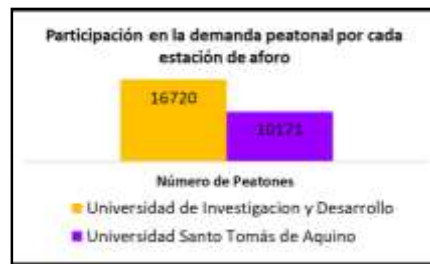
Se encontró que el equipamiento con más participación peatonal es la Universidad de Investigación y Desarrollo(UDI), con un 62%, y en segundo lugar se encuentra la Universidad Santo Tomás (USTA), con un 38%.

Figura 30. Participación en la demanda peatones por cada equipamiento universitario.

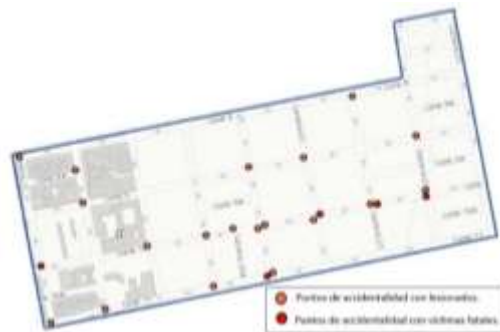
**2.5.8 Accidentalidad.** Con base al Geoportal del Observatorio Nacional de Seguridad Vial fue posible identificar información pertinente referente a los accidentes vehiculares registrados en la zona de influencia. Entre el año 2014 y 2018 se evidenciaron en accidentes de tránsito 7 víctimas fatales, entre esos 2 peatones y sólo en el año 2018 fueron registrados 21 accidentes con 33 personas lesionadas.

Figura 31. Registro de accidentalidad. Nota. Tomado de: Geoportal del Observatorio Nacional de Seguridad vial.

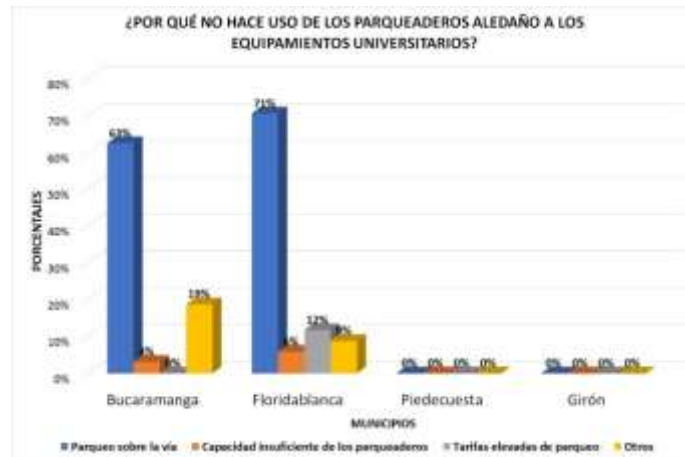
Se identificó que de la población encuestada el 66% de las personas que arriban a la zona en un vehículo motorizado propio como moto o carro, optan por no parquear su vehículo en los parqueaderos públicos de la zona mientras realizan sus actividades en el sector, y sólo el 34% optan por usar los parqueaderos públicos aledaños a los equipamientos universitarios.

Al conocer la razón por la cual no hacen uso de esos establecimientos el 63% de los encuestados residentes de Bucaramanga y el 71% de los de Floridablanca coincidieron en argumentar que era más fácil y les tomaba menos tiempo parquear sus vehículos sobre los corredores viales cercanos a su lugar de destino, inclusive algunas personas comentaron que tenían poca información sobre la existencia de parqueaderos cercanos en el sector.

Figura 36. Uso de los parqueaderos aledaños a los equipamientos universitarios.

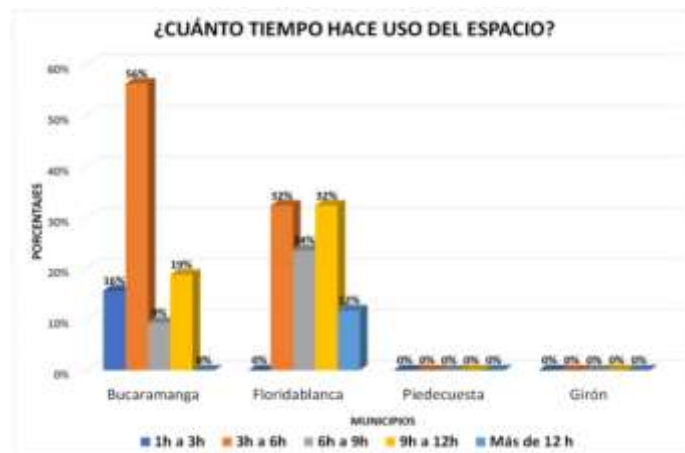
Por otra parte, se indagó sobre los tiempos de uso de estacionamientos para quienes si los utilizan y se encontró que el 56% de los encuestados residentes en Bucaramanga generalmente los utilizan por un intervalo de 3 a 6 horas, al igual que el 32% de los encuestados de Floridablanca. La información presentada en este capítulo puede precisarse en el **Apéndice I**.

Figura 37. Intervalo del tiempo de uso de parqueadero.

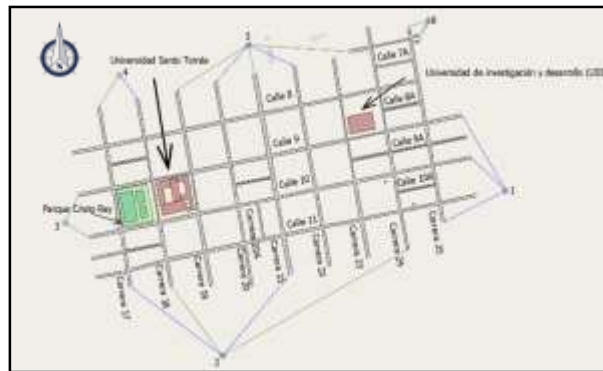
transporte mencionados en el ítem 3.5.6. del presente artículo. Se utilizó el método estocástico para la asignación de vehículos, el cual consiste en predecir el comportamiento de magnitudes aleatorias que varían con el tiempo y caracterizar una sucesión de variables aleatorias

Figura 38. Trazado de la malla vial, distribución de centroides. Nota. Modificado: Aimsun 8.2,

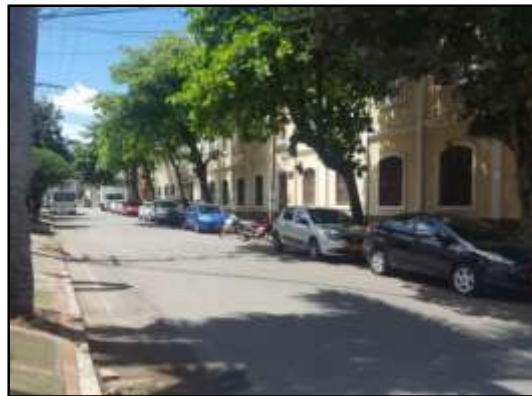
Estos estacionamientos indebidos ocasionan una afectación directa en la capacidad vial de los corredores viales del sector en estudio e indirectamente en las velocidades promedios de operación de los mismos, lo que se traduce en la afectación de las condiciones de operación (niveles de servicio) del sector. Dichos parqueos indebidos se presentan principalmente en los alrededores de los equipamientos universitarios ubicados en la zona, como se muestra en la “**Figura 33 y 34**” (POT (2013-2027), 2013).

*Figura 43.* Estacionamiento en vía calle 9 entre cra 18 y cra 19, justo esquina de la USTA.

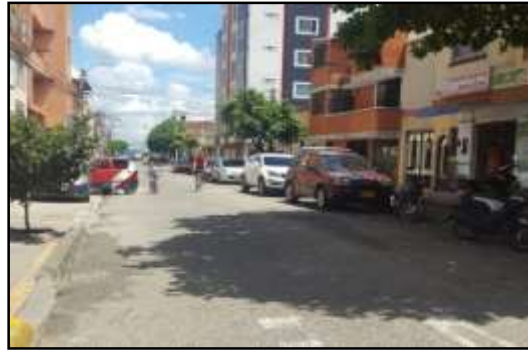
*Figura 44.* Estacionamiento en vía cra 24 entre cll 8 y cll 9, justo esquina de la UDI.

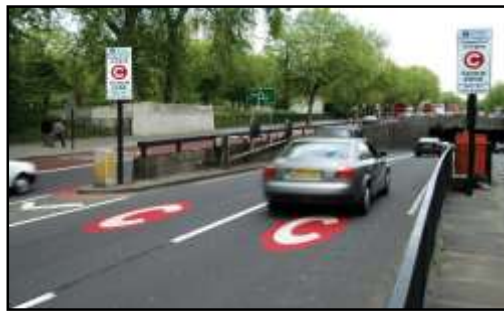
Los casos más consolidados de tarificación vial por congestión son en Londres, donde la medida que es implementada desde el 2003 ha disminuido en un 40% la congestión vial y todo lo recaudado va dirigido al transporte público e infraestructura para peatones y ciclistas. Otro caso es en Estocolmo, donde se implementa desde el 2006 y ha disminuido la congestión en un 20%. Finalmente, en Singapur, que fue la primera ciudad en el mundo en 1975 en implementar con éxito esta medida (CETMO, 2012).

*Figura 45.* Tarificación vial en Londres.

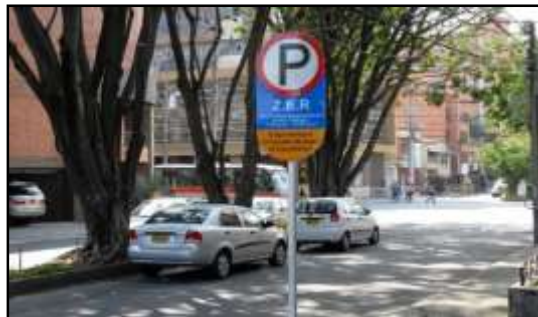
En Colombia esta estrategia se implementa en la ciudad de Medellín, bajo el nombre de ZER (zona de estacionamiento regulado), la cual proporciona una alternativa de estacionamiento para la gran demanda de este recurso, solucionando los problemas de movilidad en la ciudad de manera integral, controlar el parqueo en el espacio público y recobrar la infraestructura peatonal para el peatón. El proyecto cuenta con 12 zonas con 1387 plazas que operan de lunes a sábado en horarios de 7 a.m. a 7 p.m.

Uno de sus aportes más importantes es promover el uso de los parqueaderos para desincentivar el parqueo desordenado de vehículos en la vía pública (Orozco & Bejarano, 2016).

*Figura 47. ZER (Zona de estacionamiento Regulado).*

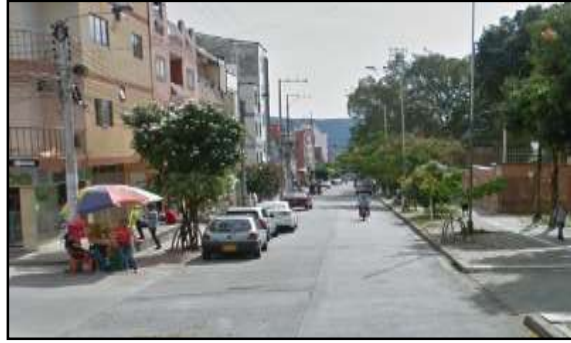
La redistribución del flujo consiste en cambiar la distribución del tránsito vehicular de un corredor vial específico, con el fin de mejorar la movilidad en las zonas afectadas, permitiendo una buena operación en el corredor que requiere ser intervenido. Los resultados de la implementación de este tipo de estrategias pueden llegar a ser muy favorables.

Esta alternativa ya fue contemplada en el proyecto de investigación “Análisis de la implementación de un corredor peatonal en el sector educativo calle 9 entre carreras 27 y 18 en Bucaramanga Santander”, donde se evidencia a través de la modelación, que la calle 10 puede albergar el tráfico que cruza actualmente por la calle 9, siempre y cuando se ejerza un control estricto por parte de las autoridades competentes, asegurando que la capacidad de las vías funcione en su totalidad y no se vea reducida. Por tal motivo, se decidió no volver a realizar el mismo estudio, por tanto, no se implementará en nuestra modelación.

*Figura 48.* Redistribución del flujo de la calle 9 entre carreras 27 y 18.

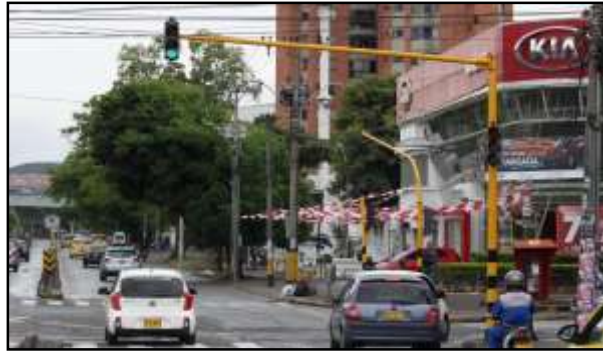
El objetivo de la semaforización de una intersección es encontrar una solución y un orden en la movilidad entre los vehículos, y la movilidad entre peatones, con el flujo vehicular presentes de los volúmenes vehiculares en las diferentes intersecciones, de modo que se encuentre un equilibrio entre movilidad, seguridad y accesibilidad, a través de la regulación que ofrecen los semáforos, permitiendo una operación óptima y eficiente de las carreteras y calles del sector. No obstante, durante el estudio de su aplicación en la zona de influencia, se decidió descartar debido a que las intersecciones presentes en la zona no cumplían con los criterios mínimos de flujo vehiculares, flujo peatonal, intersecciones complejas, accidentalidad, y otros factores de acuerdo lo contemplado en el manual de señalización vial, en el HCM y en la ley 769 2002 Código Nacional de Tránsito.

*Figura 49.* Intersección semaforizada.

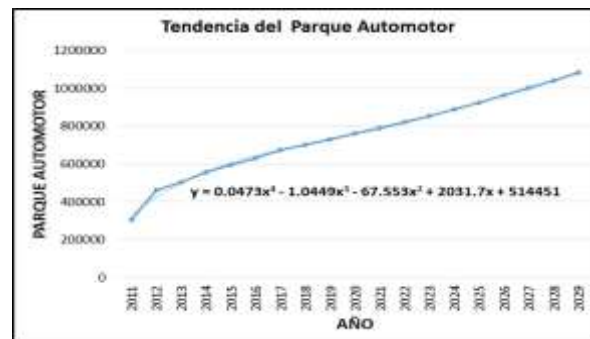
Figura 56. Tendencia del parque automotor.

El cálculo de los factores P y M, se basó en un estudio amplio que se encuentra en el **apéndice G**, donde se evidencia el seguimiento realizado al crecimiento poblacional del parque automotor, se siguió la tendencia, y finalmente se halló el factor.

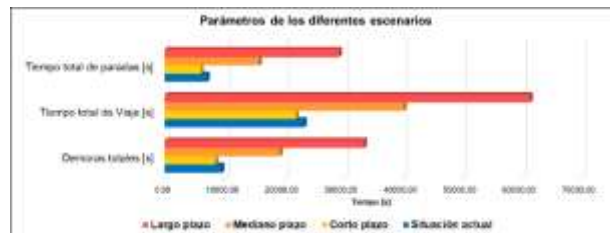
Figura 58. Análisis de parámetros teóricos indicativos para la alternativa de mitigación implementada a corto, mediano y largo plazo.
