RESUMEN EJECUTIVO PROYECTOS SUNCOL ENERGY - CLIENTE

Proyecto solar fotovoltaico PSL PROANÁLISIS S.A.S BIC

Proyecto solar fotovoltaico AGENCIA WELLCO LTDA

Proyecto solar fotovoltaico TRAPICHE EL PANELERO

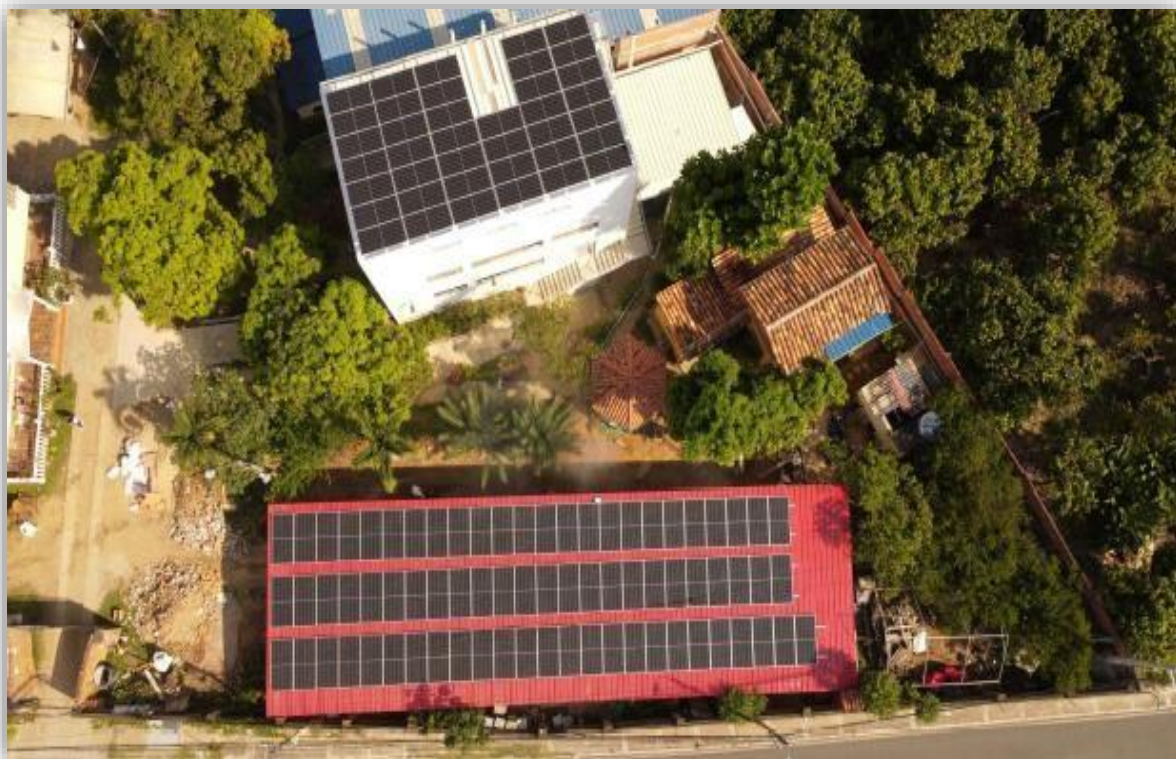
Fuente: Tomada con el Dron DJI por parte de Suncol Energy S.A.S
Psl Preanálisis®
Cl. 200 #10-77 · (7) 6444625 – Floridablanca Santander barrio RIO FRÍO.

El proyecto se encuentra ubicado en la ciudad de Floridablanca Santander en el barrio Río Frío, el sistema cuenta con una capacidad de 59.920Wp y en los siguientes parámetros se puede evidenciar las características del sistema:

El sistema solar fotovoltaico está conformado por un total de 112 módulos fotovoltaicos, los cuales están distribuidos en dos tejados de superficie inclinada y conectados a dos inversores que transforman la energía solar en energía eléctrica.

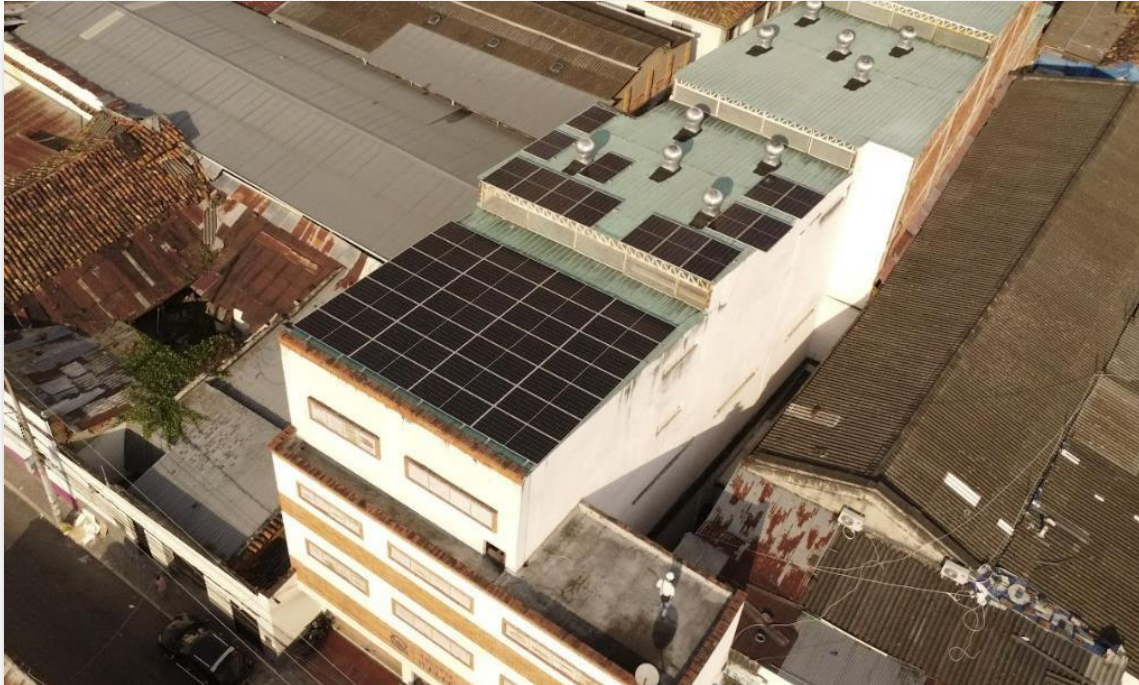
Fuente: Tomada con el Dron DJI por parte de Suncol Energy S.A.S
AGENCIA WELLCO LTDA®
Cra. 14 #41-55 – (6304424), Bucaramanga, Santander.

El proyecto se encuentra ubicado en la ciudad de Bucaramanga Santander en el barrio Centro de Bucaramanga, el sistema cuenta con una capacidad de 22.470Wp y en los siguientes parámetros se puede evidenciar las características del sistema:

El sistema solar fotovoltaico está conformado por un total de 42 módulos fotovoltaicos, los cuales están distribuidos en dos tejados de superficie inclinada y conectados a (1) inversor que transforma la energía solar en energía eléctrica.

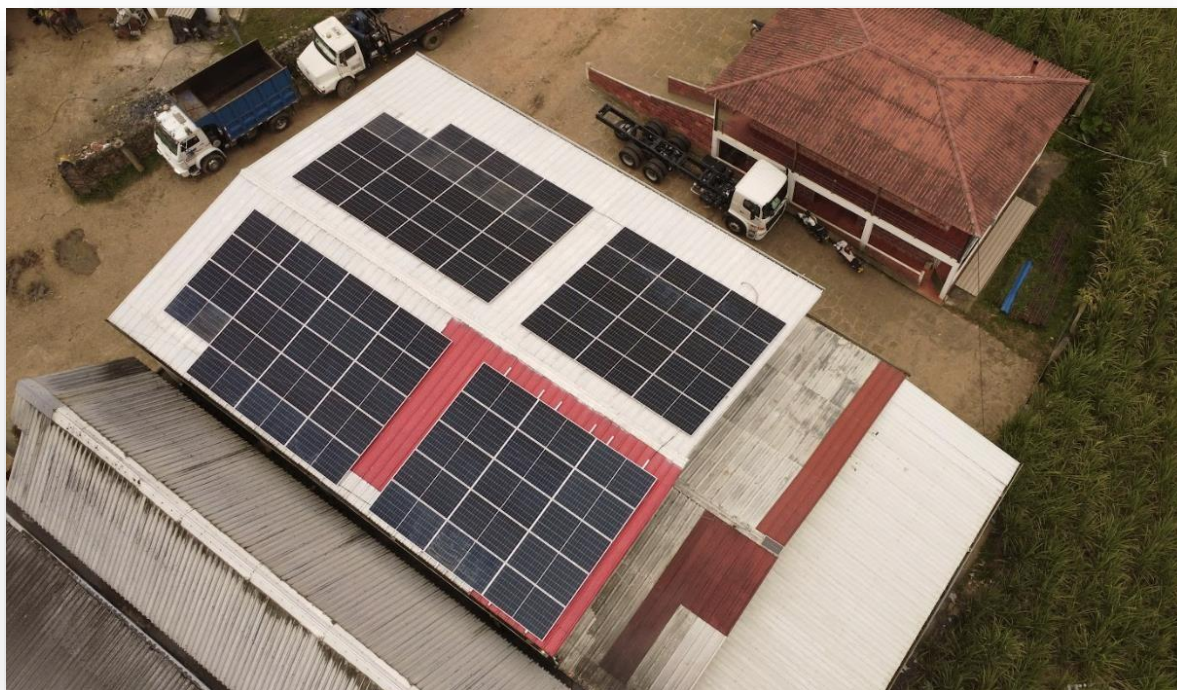
Fuente: Tomada con el Dron DJI por parte de Suncol Energy S.A.S
TRAPICHE EL PANELERO®
Vereda Balsa y Resguardo Hacienda el Pedregal, San José de Pare, Boyacá.

El proyecto se encuentra ubicado en la ciudad de San José de Pare Boyacá en la vereda Balsa y Resguardo, el sistema cuenta con una capacidad de 36.380Wp y en los siguientes parámetros se puede evidenciar las características del sistema:

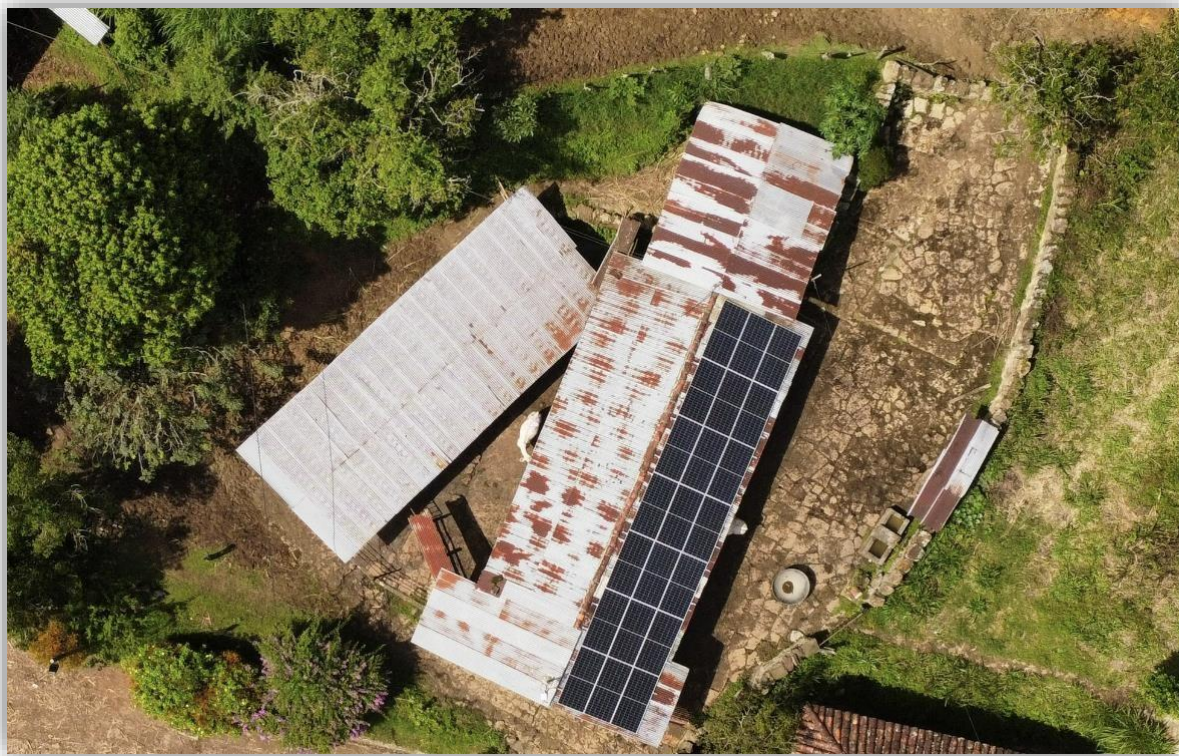
Fuente: Tomada con el Dron DJI por parte de Suncol Energy S.A.S
TRAPICHE LOS CINCHOS®
Vereda Piedra del Rayo Hacienda Los Cinchos, Valle de San José, Santander.

El proyecto se encuentra ubicado en la ciudad de Valle de San José en Santander en la vereda Piedra del Rayo, el sistema cuenta con una capacidad de 11.235Wp y en los siguientes parámetros se puede evidenciar las características del sistema:

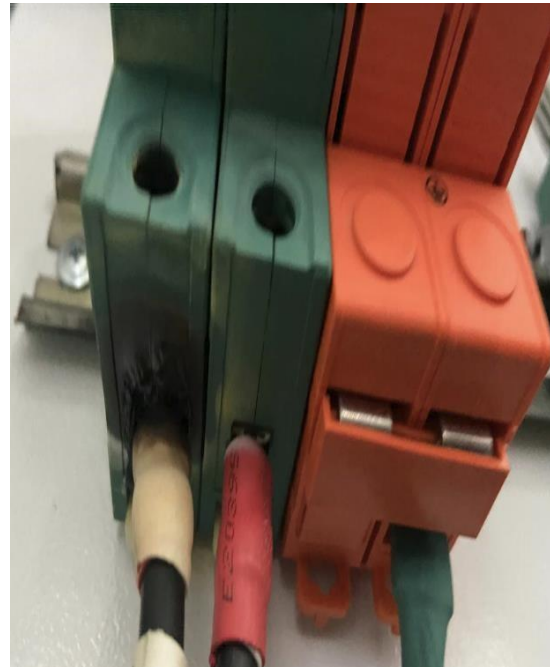
INCIDENTE 2: Una vez puesto en marcha el sistema solar fotovoltaico del proyecto AGENCIA WELLCO LTDA, dentro de la caja combinadora (Combiner BOX) de protecciones eléctricas en DC del sistema solar fotovoltaico, se presentó un punto caliente por arco eléctrico, el cual hizo que el terminal de punta que llevaba el conductor solar de 6mm² quedara mal ajustado y generara la falla de calentamiento en la entrada superior del Portafusible.

En estos casos, es recomendable halar los conductores y terminales una vez sean ajustados con la crimpadora o prensa hidráulica, lo cual permite garantizar que no se van a generar puntos calientes por arco eléctrico más adelante.

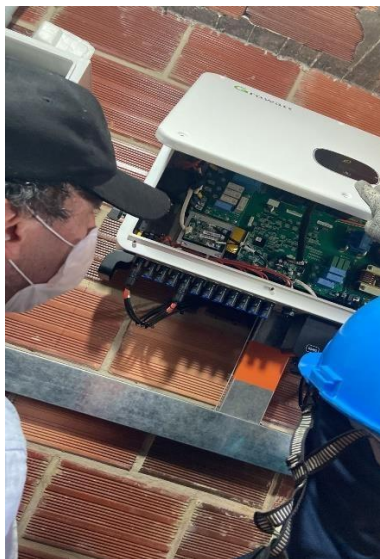
INCIDENTE 4: En el proyecto TRAPICHE EL PANELERO, durante la visita por parte del Organismo de Inspección RETIE, el cual otorga el dictamen de cumplimiento de la instalación solar fotovoltaica, se realizó la apertura del inversor solar con el objetivo de revisar los fusibles internos de protección que trae de fábrica el equipo, lo cual no está permitido ni por el distribuidor nacional ni por el fabricante, ya que al realizar esta tarea pueden romperse los sellos de seguridad que instala el fabricante para brindar garantía del equipo.

Durante el incidente, no se rompieron los sellos de seguridad, lo cual permite todavía mantener la garantía del equipo tanto con el proveedor como con el fabricante. Lo recomendable, es evitar hacer la apertura de los equipos de electrónica de potencia ya que se podrían traer problemas legales de garantías más adelante. Igualmente, dentro de lo establecido por el Reglamento de instalaciones eléctricas en Colombia, realizar la apertura de los equipos de electrónica de potencia para evidenciar las protecciones eléctricas internas no es requisito para obtener la conformidad, lo cual se puede presentar el manual del fabricante y el certificado del equipo en donde evidencia que el equipo cuenta con estos componentes internamente.
