**EVALUACIÓN CONCEPTUAL DE AMENAZA VULNERABILIDAD Y RIESGO
POR FENÓMENOS DE REMOCIÓN EN MASA AL DERECHO DE VÍA DEL
GASODUCTO GIBRALTAR-BUCARAMANGA DESDE EL PK60+000 AL PK
118+000.**

**UNIVERSIDAD INDUSTRIAL DE SANTANDER
FACULTAD DE INGENIERÍAS FÍSICO-MECÁNICAS
ESCUELA DE INGENIERÍA CIVIL
MAESTRÍA EN GEOTECNIA
BUCARAMANGA
2014**

Trabajo De Grado
Como Requisito Para Obtener El Titulo
De Magister En Geotecnia

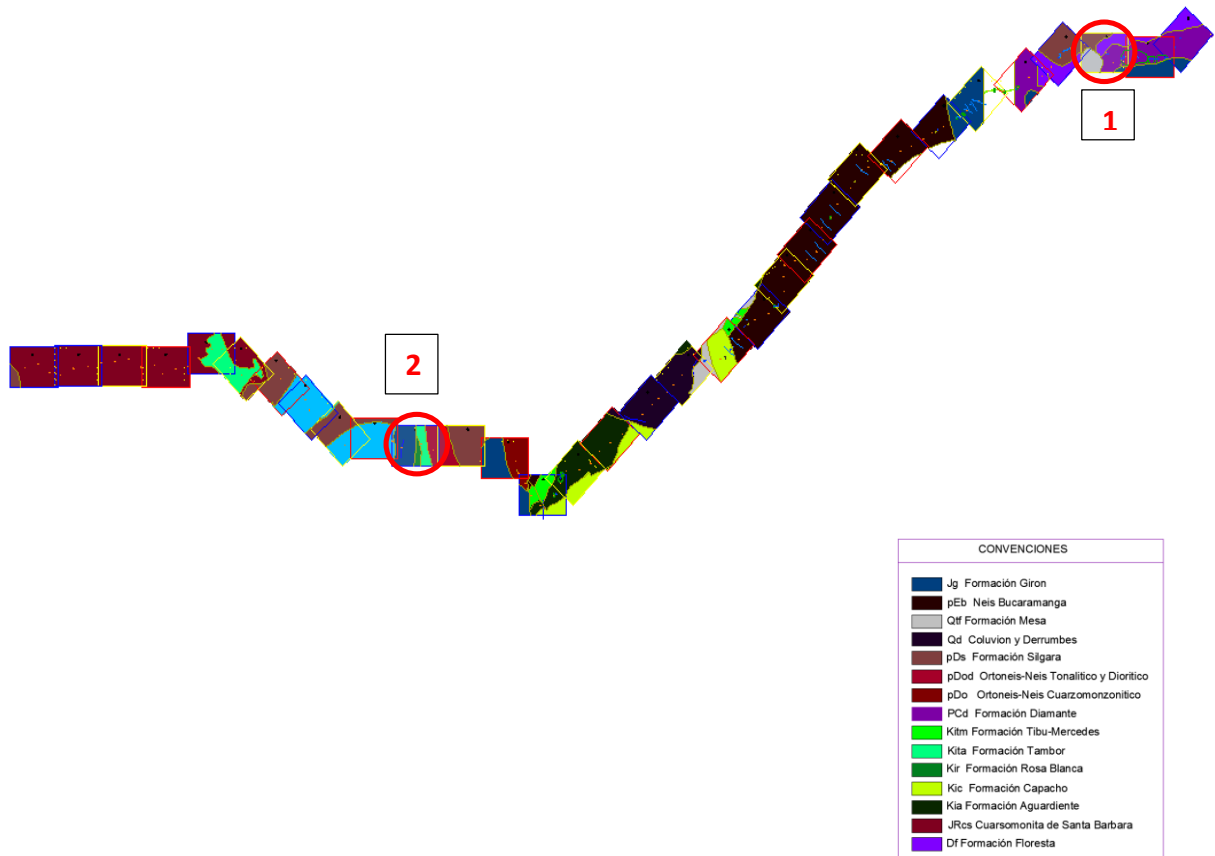
Figura 13. Mapa Geología Local Regional.

En la figura 13 se localiza mediante tramos las planchas que serán analizadas de acuerdo con algunos de sus sitios críticos escogidos:

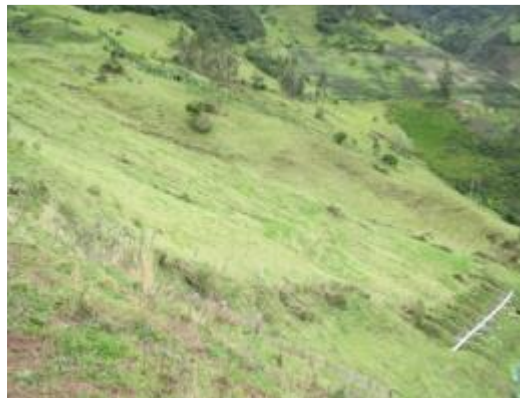
Figura 23. Cicatriz de deslizamiento, observada en la parte superior de la tubería.

En este sitio se presentan surcos, cárcavas y grietas, la tubería en este punto es muy susceptible a los movimientos de remoción en masa, esto puede ocasionar esfuerzos a tracción y compresión de la tubería, es un sector donde han ocurrido deslizamientos considerables.

La tubería está apoyada sobre grietas y en la parte superior se puede observar la cicatriz de deslizamiento, es muy importante realizar estudios geotécnicos con ensayos de campo donde se pueda determinar la velocidad de deslizamiento, los estratos y demás parámetros de análisis, para brindar una solución geotécnica adecuada.

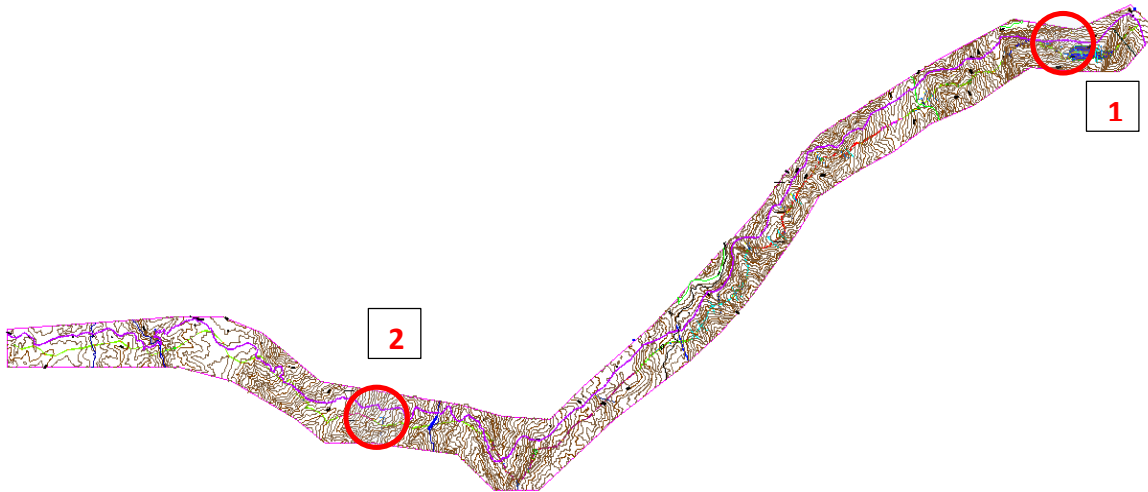
Figura 26. Levantamiento Topográfico

La información topográfica, fue suministrada por la empresa Transoriente S.A E.S.P, con esto se logra obtener curvas de nivel con intervalos metro a metro.
