EVALUACIÓN DEL IMPACTO SOCIO-AMBIENTAL GENERADO POR EL  
AFLORAMIENTO DE CRUDO PROVENIENTE DEL POZO LISAMA 158

UNIVERSIDAD INDUSTRIAL DE SANTANDER  
FACULTAD DE INGENIERÍAS FÍSICOQUÍMICAS  
ESCUELA DE INGENIERÍA DE PETRÓLEOS  
BUCARAMANGA

2019

Trabajo de grado presentado como requisito para optar el título de Ingeniero de  
Petróleos

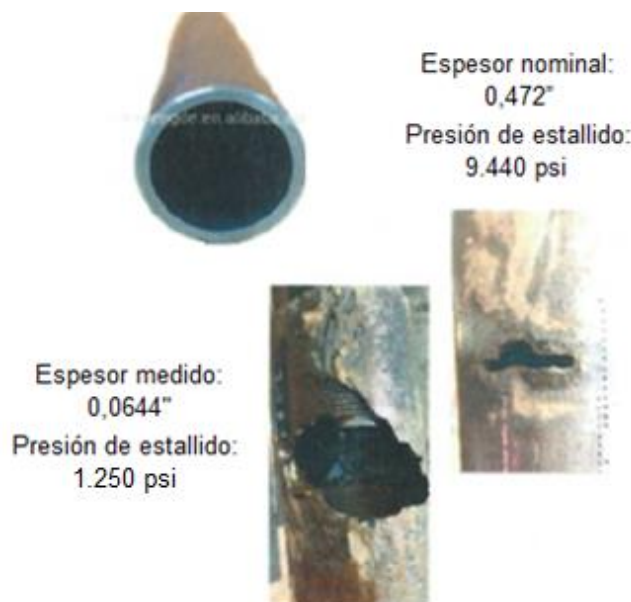
Figura 5. Presión de estallido del revestimiento de 9 5/8".

**Falla de integridad mecánica del revestimiento de 9 5/8".** El revestimiento de 9 5/8" fue afectado por corrosión y expuesto a una presión de 1250 psi, en una zona sin aislamiento hidráulico.

La falla del Blanking Plug ocasionó un influjo imprevisto. Para controlar dicho influjo se inyectaron fluidos con una presión de 1250 psi desde la superficie y así recuperar el control del pozo. Se pudo notar en investigaciones posteriores al incidente, que la presión de bombeo de 1250 psi pudo ser suficiente para generar la pérdida de integridad mecánica en el revestimiento de producción de 9-5/8", el cual había sido afectado por corrosión en el intervalo 872 – 2613 pies según registros tomados con posterioridad a la ocurrencia del evento en abril de 2018, ocasionando un hueco de 6" de diámetro a una profundidad de 961 pies, datos que fueron conocidos con posterioridad a la ocurrencia del evento. En el pozo se contaba con cementación que garantizaba un sello hidráulico desde 2800' de profundidad hasta el fondo.

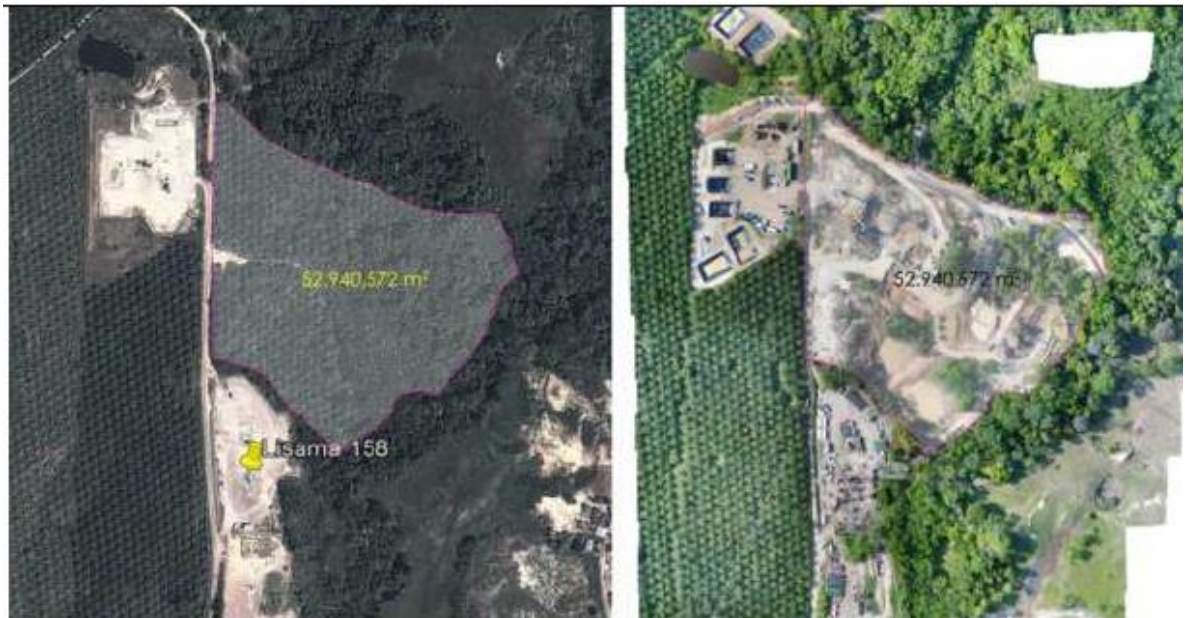
Figura 11. Vista aérea zona afloramiento antes y después de la intervención.

Se estima un área de 52.940,572 m<sup>2</sup> – 5,29 ha, que fue intervenida para la atención de la emergencia, dando claridad que esta área corresponde a zona del afloramiento, así como la zona donde se desarrollaron las obras necesarias para la contención y recuperación del fluido producto de la emanación. A continuación, se ilustra el cambio en la zona del afloramiento:

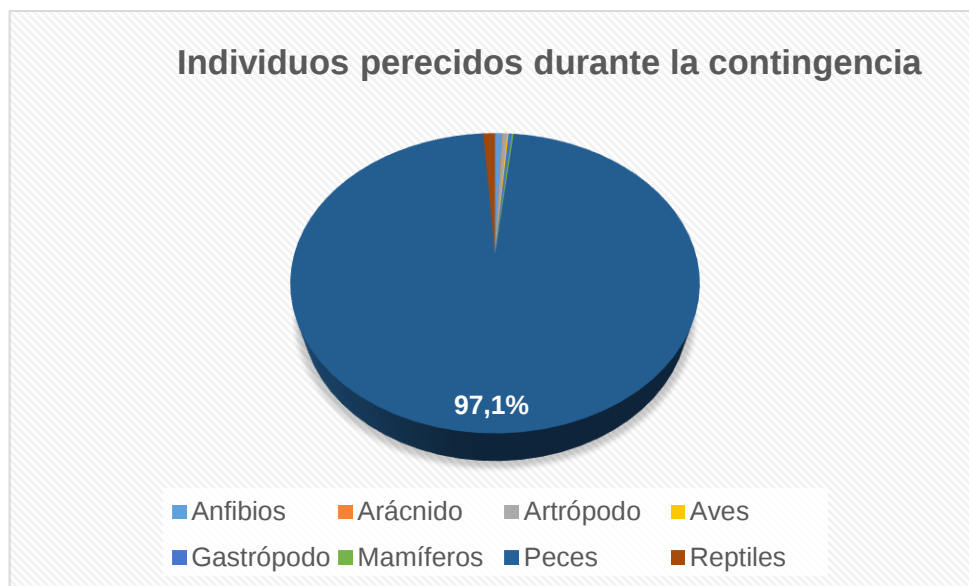
Figura 15. Consolidado perezidos primera fase.

Fuente: Ecopetrol. Reporte parcial de fluidos Lisama 158 No 52. Mayo 8 de 2018.

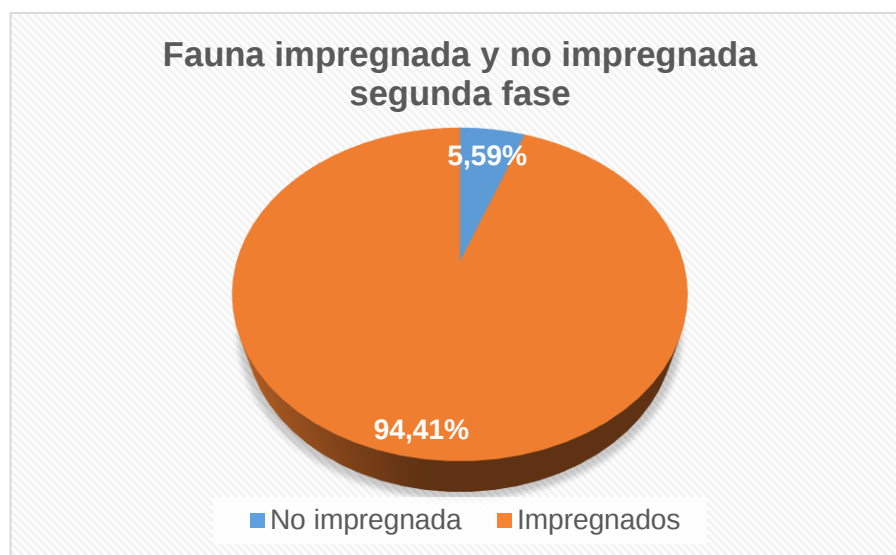
Figura 17. Consolidado de fauna impregnada.

Fuente: Ecopetrol. Reporte parcial de fluidos Lisama 158 No 118.13-31 julio 2018.
