DIAGNÓSTICO DEL CUMPLIMIENTO DE LAS NORMAS DE SALUD Y SEGURIDAD EN
EL TRABAJO POR PARTE DEL SECTOR HIDROCARBUROS EN COLOMBIA SEGÚN EL
DECRETO ÚNICO REGLAMENTARIO 1072 DE 2015

UNIVERSIDAD INDUSTRIAL DE SANTANDER
FACULTAD DE INGENIERIAS FISICO QUIMICAS
ESCUELA DE INGENIERIA DE PETROLEOS
BUCARAMANGA

Trabajo de Grado para Optar al Título de Ingeniero de Petróleos

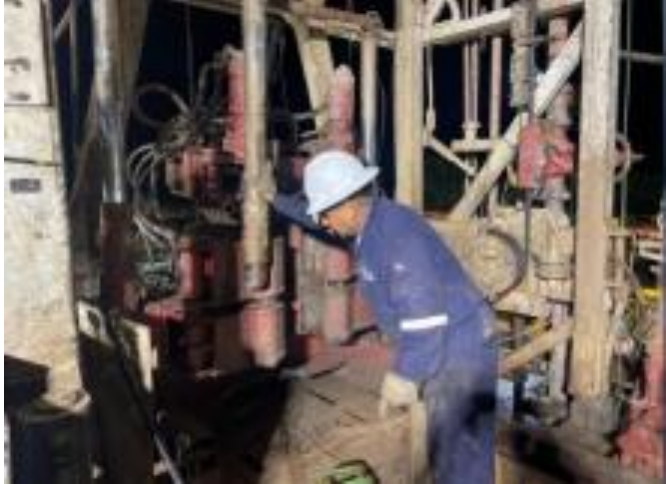
N° DE ACCIDENTE	FECHA	ACTIVIDAD	REGISTRO FOTOGRAFICO	
1	17/12/2022	Operación		
TIPO ACCIDENTE	RIESGO ASOCIADO AL INCIDENTE

Primeros Auxilios	Caída del mismo nivel			
TIPO DE LESIÓN	PARTE DEL CUERPO AFECTADA			
Herida	N/A			
DESCRIPCIÓN DEL ACCIDENTE				
<p>Durante la operación de sacada de tubería y al utilizar la llave TM 120 para destorquear la conexión de DP 4”, el cuñero N. 2 al momento de tomar la parada para llevarla al setback, el tubo golpea la llave generando un movimiento lateral del mismo, empujando al trabajador, desestabilizándolo y cayendo en la mesa, el trabajador se levanta y se dirige por sus propios medios a la unidad médica donde es valorado. Se activa el MEDEVAC se realiza valoración médica quedando en observación y posteriormente dado de alta y retornando a sus labores normales. Realiza parada de seguridad con el personal en la mesa de perforación, se evalúan nuevamente los peligros, analiza el evento y posteriormente se retoman las actividades estableciendo retroalimentación del manejo y operación de la llave.</p>

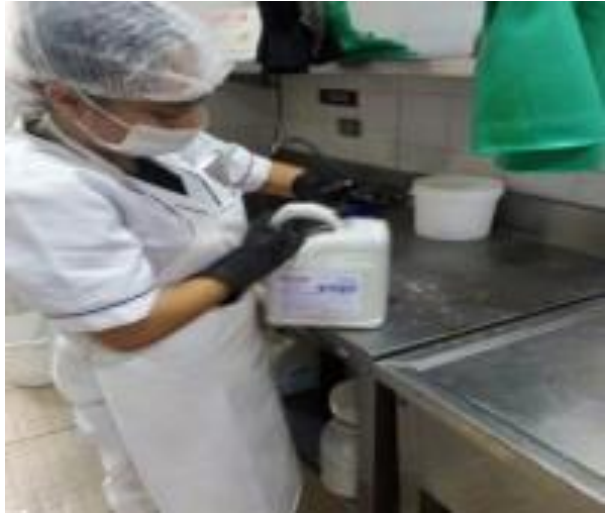
N° DE ACCIDENTE 2	FECHA 15/12/2022	ACTIVIDAD Alimentación	REGISTRO FOTOGRAFICO

TIPO ACCIDENTE Primeros Auxilios	RIESGO ASOCIADO AL INCIDENTE Exposición a químicos		
TIPO DE LESIÓN Otro	PARTE DEL CUERPO AFECTADA Ojos		
DESCRIPCIÓN DEL ACCIDENTE Siendo aproximadamente las 8:15 A.M., la auxiliar de servicios generales se dispone a efectuar el lavado, enjuague y desinfección del menaje utilizado en el servicio de desayuno. Cuando hace la aplicación del desinfectante, teniendo la llave de suministro del agua abierta, le salpica una gota del desinfectante en el ojo, causándole irritación e incomodidad. Inmediatamente se dirige al consultorio médico para atención de primeros auxilios. Se procede a enjuagar con abundante agua, según lo descrito en la ficha de seguridad del producto. Se envía especialista de la ARL para valoración.

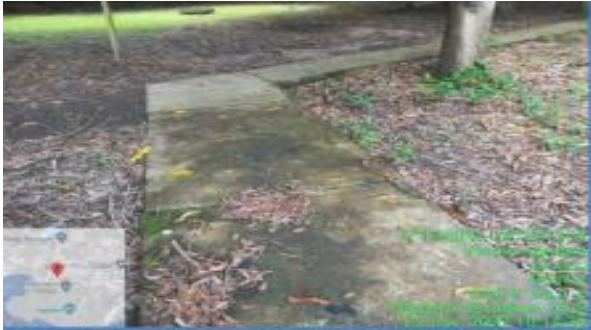
N° DE ACCIDENTE	FECHA	ACTIVIDAD	REGISTRO FOTOGRAFICO
3	22/11/2023	Vigilancia	
TIPO ACCIDENTE Registrable	RIESGO ASOCIADO AL INCIDENTE Caída del mismo nivel

TIPO DE LESIÓN Lesiones múltiples	PARTE DEL CUERPO AFECTADA Lesiones generales u otras		
<p>DESCRIPCIÓN DEL ACCIDENTE</p> <p>Siendo las 01:30 horas el escolta estático al momento de realizar ronda de turno (recorrido a pie) por el área de comedor de la zona residencial de Cicuco se resbala por sendero peatonal mojado por lluvia y suciedad de verdín generado por la vegetación de los alrededores, perdiendo el equilibrio del cuerpo y cayendo a nivel sentado al piso, presentando dolor en la región lumbar por motivo de la contusión a la altura de los glúteos de la caída. Posteriormente siendo las 01:40 el escolta estático informa a su supervisor de turno al aumentar el dolor y una vez es relevado se dirige por su propio medio al Centro de salud Cicuco para valoración médica. Se continúa protocolo para manejo de trauma por solicitud médica.</p>

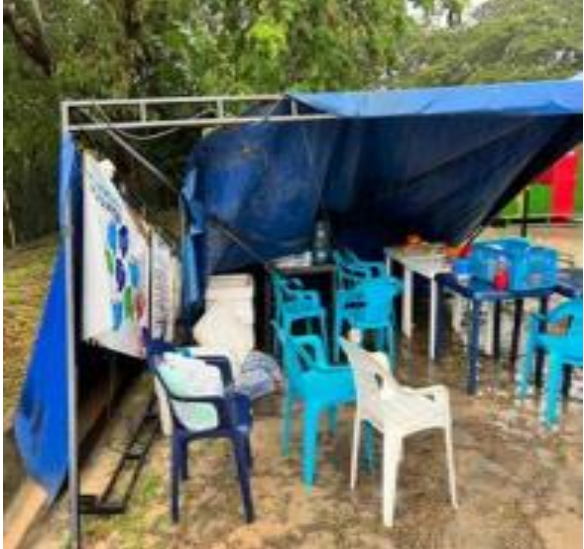
N° DE ACCIDENTE	FECHA	ACTIVIDAD	REGISTRO FOTOGRAFICO

5	16/11/2022	Operación	
TIPO ACCIDENTE	RIESGO ASOCIADO AL INCIDENTE		
Primeros Auxilios	Golpe		
TIPO DE LESIÓN	PARTE DEL CUERPO AFECTADA		
Golpe, contusión o aplastamiento	Cabeza		
DESCRIPCIÓN DEL ACCIDENTE			
<p>Siendo la 06:15 hrs; El personal de la cuadrilla se encontraba terminando de tomar el desayuno y se disponía a realizar la reunión pre-operacional de la mañana, cuando la carpa dispuesta para el comedor y reuniones, se cae debido a la fuerte lluvia que se tenía en ese momento, el volumen de agua acumulado en una de sus esquinas hizo que esta se doblara y cayera de un lado, golpeando la cabeza de una persona. Se realiza atención primaria y es remitida para valoración médica ocupacional por parte de Braserv, siendo dada de alta sin incapacidad.</p>

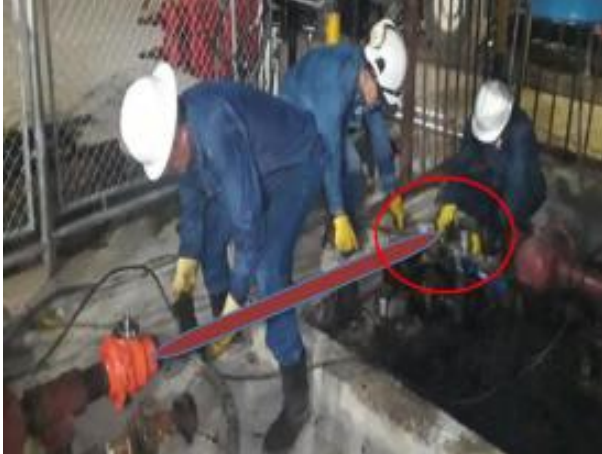
N° DE ACCIDENTE	FECHA	ACTIVIDAD	REGISTRO FOTOGRAFICO

6	1/11/2022	Auxiliar	
TIPO ACCIDENTE	RIESGO ASOCIADO AL INCIDENTE		
Registrable	Fractura		
TIPO DE LESIÓN	PARTE DEL CUERPO AFECTADA		
Torcedura, esguince, desgarro muscular, hernia o laceración de muslo o tendón	Manos		
DESCRIPCIÓN DEL ACCIDENTE			
<p>Durante la ejecución de la actividad de desconexión de la línea de 3" de producción del pozo LH-22, para entregarlo al equipo RSU, el auxiliar de cuadrilla se encontraba sosteniendo la línea en un extremo mientras el capataz termina de desacoplar la unión universal del lado opuesto de la línea y en el momento de liberar la línea, el peso de está le gana al auxiliar, generándole atrapamiento de la primera falange del cuarto dedo de la mano derecha entre la tubería y el bordillo en concreto del contrapozo.</p>

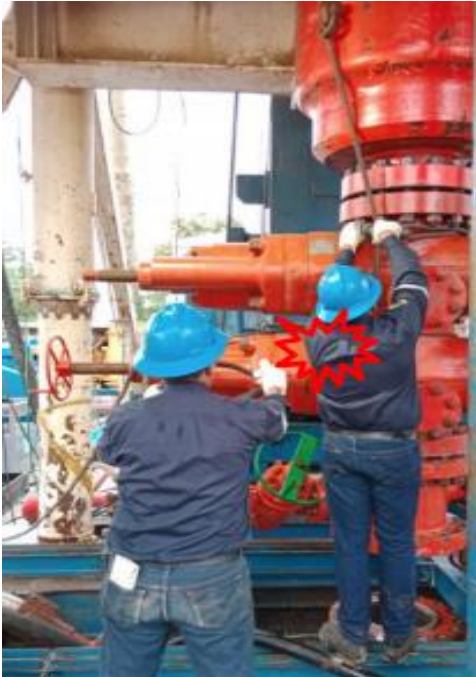
N° DE ACCIDENTE 7	FECHA 23/10/2022	ACTIVIDAD Otros	REGISTRO FOTOGRAFICO
TIPO ACCIDENTE Primeros Auxilios	RIESGO ASOCIADO AL INCIDENTE Proyección de Partículas

TIPO DE LESIÓN Trauma superficial (incluye rasguño, punción o pinchazo y lesión en ojo por cuerpo extraño)	PARTE DEL CUERPO AFECTADA Miembros superiores		
DESCRIPCIÓN DEL ACCIDENTE Después de realizar la despresurización de la BOP y desconectar las líneas hidráulicas en el acumulador, la cuadrilla se prestaba a iniciar el desmonte del Stack BOP en el área del contrapozo. Para esta operación el encuellador se encontraba pasando las eslingas de izaje por el cuerpo del preventor anular; simultáneamente el supervisor, ubicado al costado izquierdo del encuellador, opera manualmente la válvula del HCR, generando compresión del fluido hidráulico remanente en la cámara. ocasionando fractura de la conexión rápida y liberación de presión con proyección del sello metálico del acople (5mm aprox), el cual punza el antebrazo izquierdo del encuellador. Él se dirige por sus propios medios a la unidad médica del Rig para revisión.

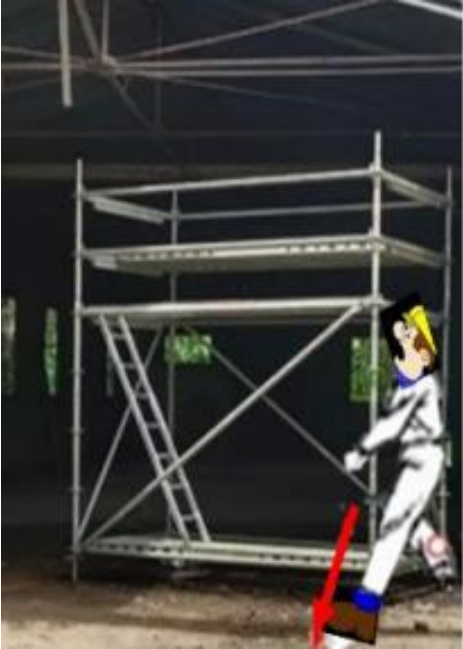
N° DE ACCIDENTE	FECHA	ACTIVIDAD	REGISTRO FOTOGRAFICO

8	27/09/2022	Obrero	
TIPO ACCIDENTE	RIESGO ASOCIADO AL INCIDENTE		
Primeros Auxilios	Golpe		
TIPO DE LESIÓN	PARTE DEL CUERPO AFECTADA		
Golpe, contusión o aplastamiento	Pies		
DESCRIPCIÓN DEL ACCIDENTE			
<p>A las 10:45 hr del 27 de septiembre de 2022, durante trabajos de desmantelamiento, un obrero que se encontraba reubicando un andamio con ayuda de compañeros de labor, cuando un objeto cae y golpea parte la superior de su pie izquierdo, causándole una herida superficial entre el primero y segundo dedo. Se aplican los primeros auxilios y se traslada a centro médico de Cicuco y Magangué para su valoración.</p>

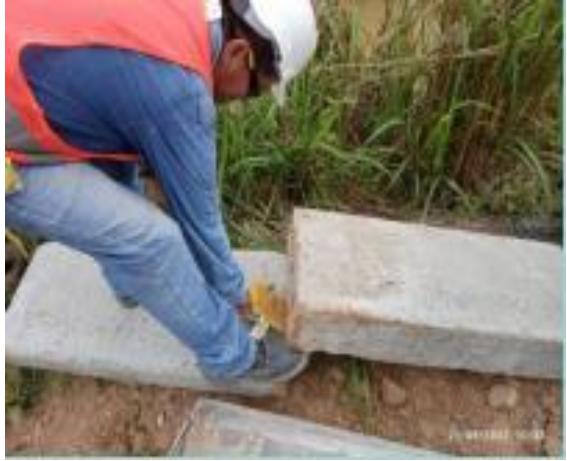
N° DE ACCIDENTE	FECHA	ACTIVIDAD	REGISTRO FOTOGRAFICO
9	20/09/2022	Auxiliar	
TIPO ACCIDENTE	RIESGO ASOCIADO AL INCIDENTE		
Primeros Auxilios	Golpe		
TIPO DE LESIÓN	PARTE DEL CUERPO AFECTADA		
Golpe, contusión o aplastamiento	Manos		
DESCRIPCIÓN DEL ACCIDENTE

<p>El colaborador realizaba descargue de bordillos para la instalación sobre un costado de la vía. Cuando estaba descargando desde la pala del minicargador hasta el punto de la instalación con ayuda del gancho para la manipulación, este gancho se resbala ocasionando que el trabajador se sostenga sobre otro bordillo en el cual se encontraba parado y a su vez el bordillo que se estaba manipulando atrape la mano derecha machucando el dedo de corazón. El bordillo no atrapa completamente la mano debido a que la bota de seguridad soporta el peso del bordillo. El colaborador informa lo ocurrido al supervisor HSE, quien procede a revisar si se presenta algún tipo de afectación, descartando una lesión grave.</p>

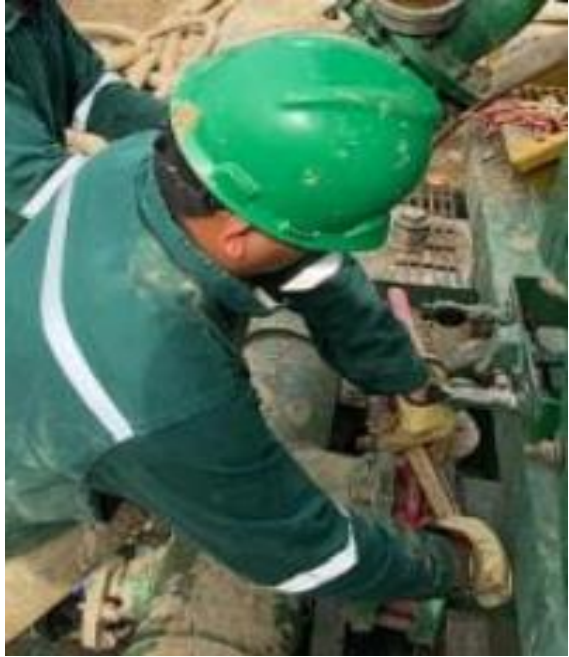
N° DE ACCIDENTE	FECHA	ACTIVIDAD	REGISTRO FOTOGRAFICO

10	30/09/2023	Contratista	
TIPO ACCIDENTE	RIESGO ASOCIADO AL INCIDENTE		
Primeros Auxilios	Golpe		
TIPO DE LESIÓN	PARTE DEL CUERPO AFECTADA		
Golpe, contusión o aplastamiento	Manos		
DESCRIPCIÓN DEL ACCIDENTE			
<p>Trabajador de compañía contratista se encontraba utilizando una llave de tubo de 36" para ajustar un acople galvanizado, la llave pierde agarre golpeando la falange distal del tercer dedo de su mano izquierda, el trabajador continúa con sus actividades rutinarias sin reportar. Al final de la jornada el trabajador informa a su supervisor quien lo instruye a visitar la unidad médica del rig.</p>

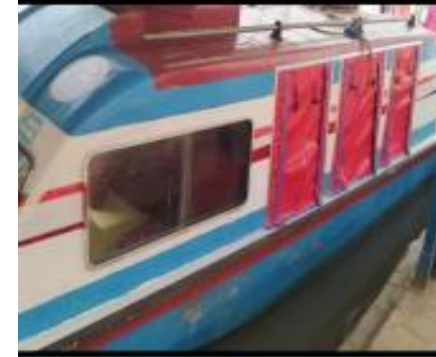
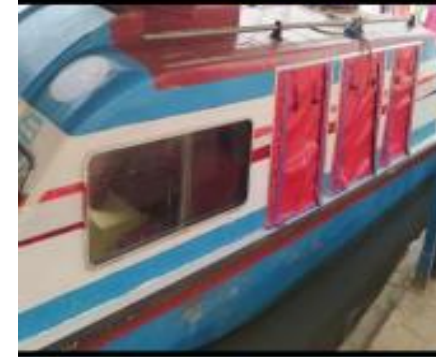
N° DE ACCIDENTE	FECHA	ACTIVIDAD	REGISTRO FOTOGRAFICO
12	6/07/2022	Operación	
TIPO ACCIDENTE	RIESGO ASOCIADO AL INCIDENTE		
Primeros Auxilios	Picadura		
TIPO DE LESIÓN	PARTE DEL CUERPO AFECTADA		
Trauma superficial (incluye rasguño, punción o pinchazo y lesión en ojo por cuerpo extraño)	N/A		 
DESCRIPCIÓN DEL ACCIDENTE			
<p>El día 6 de julio de 2022 a las 13:20 horas, se recibe información vía telefónica por parte del recorridor de pozo manifestando que cuando se dirigía con el operador de la chalupa al pozo Boquete 19, fue atacado por un enjambre de abejas; tanto él como el operador del bote se sumergen dentro del agua para evitar recibir picaduras de éstas. Ante el llamado del recorridor de pozo, se moviliza hacia el sector otra embarcación que estaba cerca del lugar para prestar ayuda. El recorridor de pozo, aunque recibió unas pocas picaduras por prevención se dirigió al hospital donde se le prestaron los primeros auxilios, no tenía antecedentes de alergia a picadura de abejas, no presentó afectación de gravedad ni requirió seguimiento médico, ni formulación de medicamentos por lo cual fue dado de alta médica de inmediato y no se le abrió expediente médico.</p>

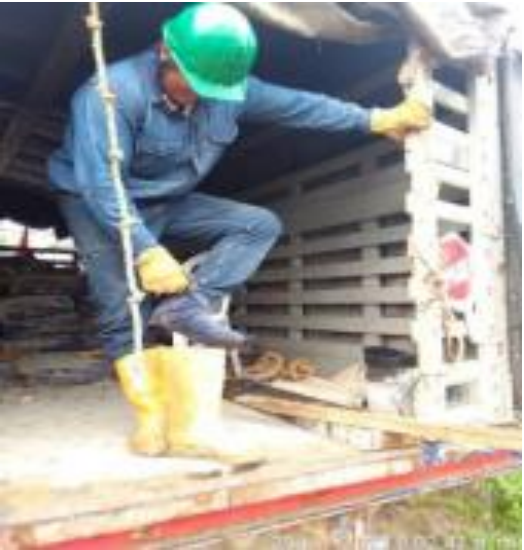
N° DE ACCIDENTE	FECHA	ACTIVIDAD	REGISTRO FOTOGRAFICO

13	24/06/2022	Pies	
TIPO ACCIDENTE	RIESGO ASOCIADO AL INCIDENTE		
Primeros Auxilios	Contacto con elementos filosos		
TIPO DE LESIÓN	PARTE DEL CUERPO AFECTADA		
Trauma superficial (incluye rasguño, punción o pinchazo y lesión en ojo por cuerpo extraño)	Pies		
DESCRIPCIÓN DEL ACCIDENTE			
<p>Durante la actividad de construcción de alcantarillas en vía interna hacia Arrecife 2, un Oficial de obra descargando formaletas para el encofre de las alcantarillas, pisa una tabla la cual tenía una puntilla, causándole un rasguño superficial en el pie izquierdo. Se atiende al trabajador inmediatamente con la desinfección del rasguño, tomando los elementos del botiquín de primero auxilios que se tenía en el sitio. Aplicando el primer auxilio correspondiente</p>

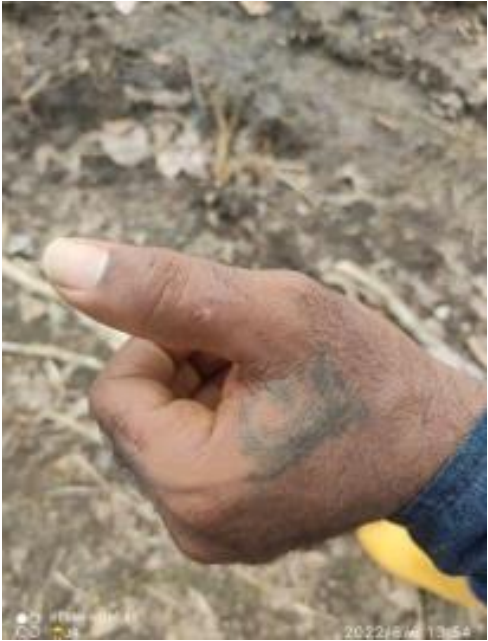
N° DE ACCIDENTE	FECHA	ACTIVIDAD	REGISTRO FOTOGRAFICO
14	6/08/2022	Vigilancia	
TIPO ACCIDENTE	RIESGO ASOCIADO AL INCIDENTE		
Primeros Auxilios	Golpe

TIPO DE LESIÓN	PARTE DEL CUERPO AFECTADA		
Golpe, contusión o aplastamiento	Manos		
DESCRIPCIÓN DEL ACCIDENTE			
<p>Siendo la 1:42 de la tarde aproximadamente oficial sufre golpe en dedo pulgar de la mano izquierda, mientras ejecutaba la actividad de encofrado de contrapozo, donde se encontraba ubicando un paral metálico para asegurar la formaleta y en ese preciso momento se machuca el dedo. El trabajador inmediatamente informa al supervisor HSE de campo, para revisar su dedo y ser trasladado al centro médico a realizar la valoración. El oficial finalmente no presenta lesiones, ni daños en sus uñas.</p>

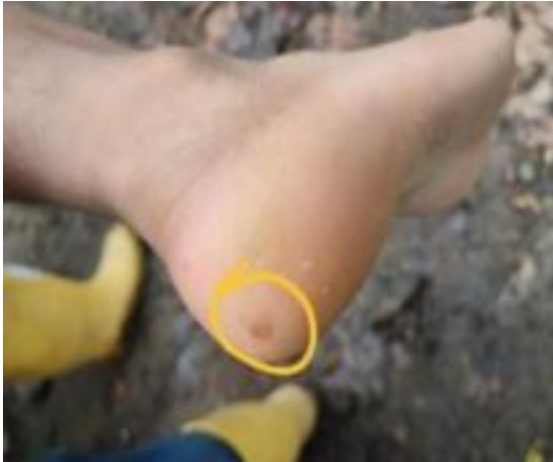
N° DE ACCIDENTE	FECHA	ACTIVIDAD	REGISTRO FOTOGRAFICO

18	1/08/2022	Obrero	
TIPO ACCIDENTE	RIESGO ASOCIADO AL INCIDENTE		
Primeros Auxilios	Contacto con elementos filosos		
TIPO DE LESIÓN	PARTE DEL CUERPO AFECTADA		
Trauma superficial (incluye rasguño, punción o pinchazo y lesión en ojo por cuerpo extraño)	Pies		
DESCRIPCIÓN DEL ACCIDENTE			
<p>El colaborador realizaba limpieza y retiro de puntillas en las guías utilizadas (tablas) para construcción de cunetas, en un costado de la vía. Cuando estaba efectuando la clasificación y acopio de las guías limpias, se desplaza hacia atrás pisando el borde de una tabla la cual aún tenía puntillas por retirar, perforando la bota y punzando levemente el talón de su pie derecho. El colaborador informa lo ocurrido al supervisor HSE, quien procede a revisar si se presenta algún tipo de afectación, descartando una lesión grave.</p>

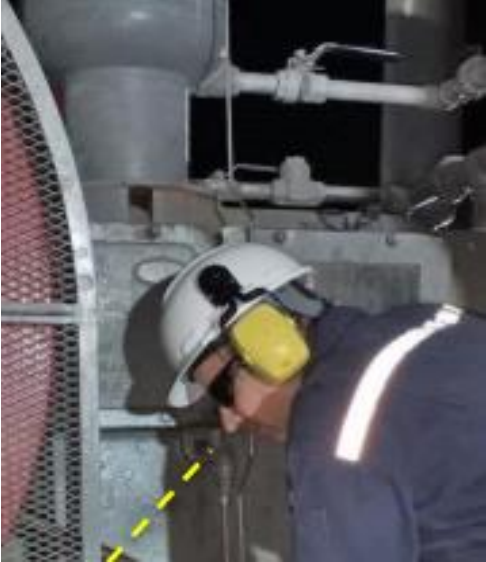
N° DE ACCIDENTE	FECHA	ACTIVIDAD	REGISTRO FOTOGRAFICO
19	14/08/2022	Operación

TIPO ACCIDENTE Primeros Auxilios	RIESGO ASOCIADO AL INCIDENTE Golpe		
TIPO DE LESIÓN Golpe, contusión o aplastamiento	PARTE DEL CUERPO AFECTADA Cara		
<p>DESCRIPCIÓN DEL ACCIDENTE</p> <p>Siendo las 07:00 a.m. del día 09 de agosto de 2022 el operador del Compresor AJAX, durante maniobra de arranque del equipo, realiza la puesta en tiempo de las válvulas del compresor, según procedimiento del equipo para el arranque; para lo cual emplea la herramienta (Palanca) para girar el volante a su punto óptimo. Antes de terminar el giro para posicionar el volante en el punto óptimo, este presenta restricción al movimiento y el Operador ejerce mayor fuerza sobre la palanca. En esta acción, la palanca que estaba empleando se sale de su punto de apoyo y el Operador pierde el equilibrio golpeándose en su rostro con la estructura misma del equipo, ocasionándole una herida en el pómulo derecho.</p>

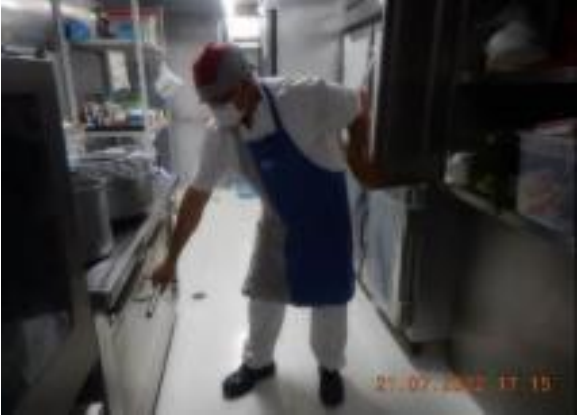
N° DE ACCIDENTE	FECHA	ACTIVIDAD	REGISTRO FOTOGRAFICO
21	21/07/2022	Alimentación	
TIPO ACCIDENTE Near Miss	RIESGO ASOCIADO AL INCIDENTE Descarga eléctrica		
TIPO DE LESIÓN Contusión Leve	PARTE DEL CUERPO AFECTADA Brazo		
<p>DESCRIPCIÓN DEL ACCIDENTE</p> <p>Siendo las 11:10 am del día 21 de julio en el casino de Ballena, un colaborador de Compass Group se encontraba guardando en el horno de una estufa apagada una bandeja con galletas que fueron preparadas en otro equipo, y al cerrar la puerta del horno sintió una presunta pequeña descarga eléctrica. El colaborador reporta de forma inmediata y es tendido por el médico de la instalación, quien no encuentra ningún deterioro a la salud y recomienda atención en centro médico por ARL</p>

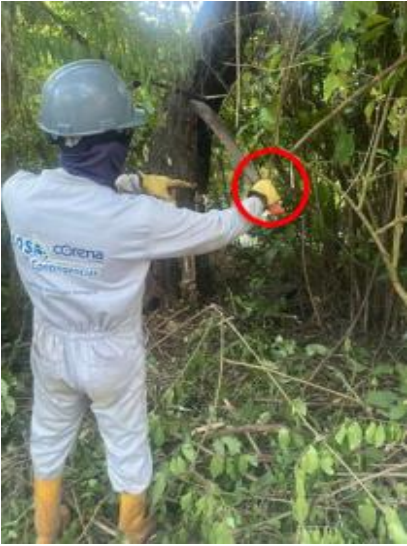
N° DE ACCIDENTE	FECHA	ACTIVIDAD	REGISTRO FOTOGRAFICO
22	3/06/2022	Auxiliar	
TIPO ACCIDENTE	RIESGO ASOCIADO AL INCIDENTE		
Primeros Auxilios	Riesgo Biológico		
TIPO DE LESIÓN	PARTE DEL CUERPO AFECTADA		
Trauma superficial (incluye rasguño, punción o pinchazo y lesión en ojo por cuerpo extraño)	Manos		
DESCRIPCIÓN DEL ACCIDENTE			
<p>Realizando apoyo para movilidad de cabezote de guacamaya, trabajador procede a realizar rocería, verifica sitio de trabajo identificando riesgo asociados, en el área había un árbol de mora cubierto de espinas, cuando iba avanzando en la poda de los arboles sintió que le dolía el dedo índice de la mano derecha, identifica espina sobre el guante de vaqueta ocasionando pinchazo sobre el dedo, saca la espina y continua laborando, trabajador termina labor, va a la casa y al día siguiente realiza el reporte porque presentaba hinchazón, fue remitido a valoración médica centro asistencial Cicuco.</p>

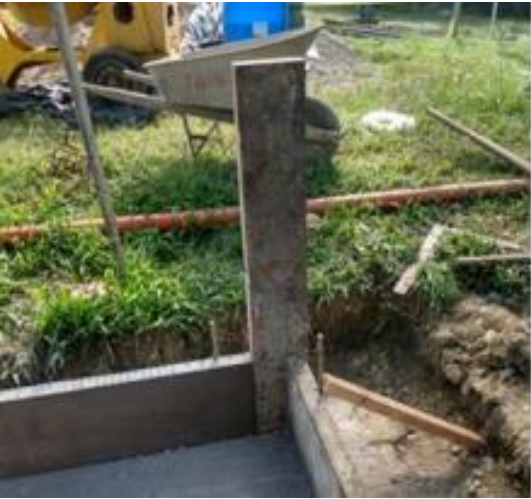
N° DE ACCIDENTE	FECHA	ACTIVIDAD	REGISTRO FOTOGRAFICO

23	5/07/2022	Obrero	
TIPO ACCIDENTE	RIESGO ASOCIADO AL INCIDENTE		
Registrable	Golpe		
TIPO DE LESIÓN	PARTE DEL CUERPO AFECTADA		
Golpe, contusión o aplastamiento	Manos		
DESCRIPCIÓN DEL ACCIDENTE			
<p>Siendo aproximadamente las 11:45 am, el trabajador se encontraba apoyando la tarea de formateado para la fundición de placa en la estación TOY 1 en el momento de ajustar la formaleta esta cae sobre el primer dedo de la mano derecha causándole una lesión superficial. Se activa el MEDEVAC y es traslado al centro médico para valoración.</p>

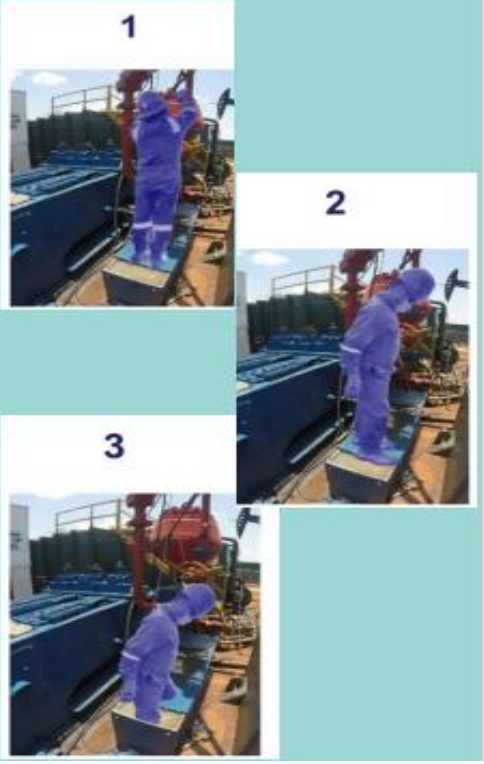
N° DE ACCIDENTE	FECHA	ACTIVIDAD	REGISTRO FOTOGRAFICO
24	30/03/2022	Operación	
TIPO ACCIDENTE	RIESGO ASOCIADO AL INCIDENTE		
Registrable	Caída de diferente nivel		
TIPO DE LESIÓN	PARTE DEL CUERPO AFECTADA		
Golpe, contusión o aplastamiento	Pies		
DESCRIPCIÓN DEL ACCIDENTE			
<p>Persona que se encontraba realizando el rig down de los sensores de proximidad (cuenta strokes) en la bomba de lodo #3. Para retirar el cable del sensor que va pegado por la línea de descarga de la bomba, se ubica sobre la tapa del tanque de agua de refrigeración. Una vez que termina de soltar el cable la persona gira a la derecha sobre su eje y da un paso en falso introduciendo su pie derecho en el tanque, lo que ocasiona que caiga en el espacio donde está instalada la bomba centrífuga de lubricación. Personal que se encontraba cerca al área hace el llamado a viva voz al médico del taladro, quien se dirige a la zona junto con el paramédico y realizan valoración inicial de la persona. Encuentran paciente consciente con dificultad para caminar por sus propios medios. Se decide activar la brigada de emergencia del taladro para evacuar a la persona lesionada hasta la unidad médica. Una vez allí el medico realiza valoración secundaria, aplica analgesia, activan Medevac enviar a la persona por valoración externa por especialista</p>

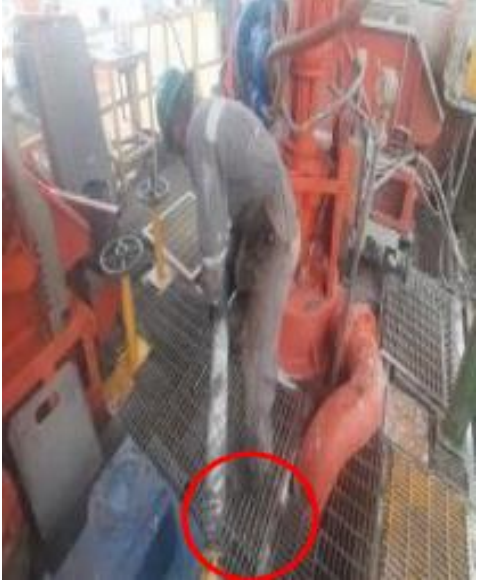
N° DE ACCIDENTE	FECHA	ACTIVIDAD	REGISTRO FOTOGRAFICO

27	17/02/2022	Contratista	
TIPO ACCIDENTE	RIESGO ASOCIADO AL INCIDENTE		
Primeros Auxilios	Golpe		
TIPO DE LESIÓN	PARTE DEL CUERPO AFECTADA		
Golpe, contusión o aplastamiento	Pies		
DESCRIPCIÓN DEL ACCIDENTE			
<p>Trabajador se presenta en unidad médica del taladro a la 1:30 pm, manifestando que sobre las 9:30 am cuando se encontraba designado como vigía, durante la actividad de lavado de tanques de lodo (Retorno 1), al tratar de hallar manguera de 3" de la bomba neumática se dobló el tobillo izquierdo. Médico del equipo realiza valoración donde no se evidencia lesión ósea, el trabajador manifiesta dolor leve y se remite a IPS para atención complementaria y descartar lesión mayor</p>

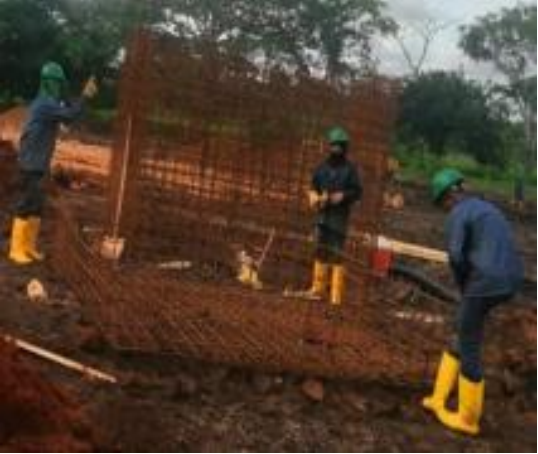
N° DE ACCIDENTE	FECHA	ACTIVIDAD	REGISTRO FOTOGRAFICO

31	13/05/2022	Contratista	
TIPO ACCIDENTE	RIESGO ASOCIADO AL INCIDENTE		
Primeros Auxilios	Golpe		
TIPO DE LESIÓN	PARTE DEL CUERPO AFECTADA		
Golpe, contusión o aplastamiento	Pies		
DESCRIPCIÓN DEL ACCIDENTE			
<p>Siendo las 16:00 horas una cuadrilla de trabajadores de la empresa Obcipol SAS, se le solicito mover la malla electrosoldada ya figurada que se utiliza como acero de refuerzo para la placa base del contrapozo; al momento de descargar la malla, el trabajador no se aseguró de retirar el pie y una varilla de la estructura , cayó sobre la bota de seguridad, sin causar ninguna consecuencia para la integridad del trabajador.</p>
