**PRACTICA EMPRESARIAL, RECUPERACIÓN DE LAS ÁREAS  
EROSIONADAS Y DEFORESTADAS PROPUESTAS EN EL PLAN DE MANEJO  
AMBIENTAL DE CAMPO ESCUELA COLORADO UBICADO EN EL MUNICIPIO  
DE SAN VICENTE DE CHUCURI.**

**UNIVERSIDAD INDUSTRIAL DE SANTANDER  
INSTITUTO DE PROYECCION REGIONAL Y EDUCACION A DISTANCIA  
PROGRAMA INGENIERÍA FORESTAL  
MALAGA  
2013**

**Trabajo de grado para optar al título de:  
Ingeniero Forestal**

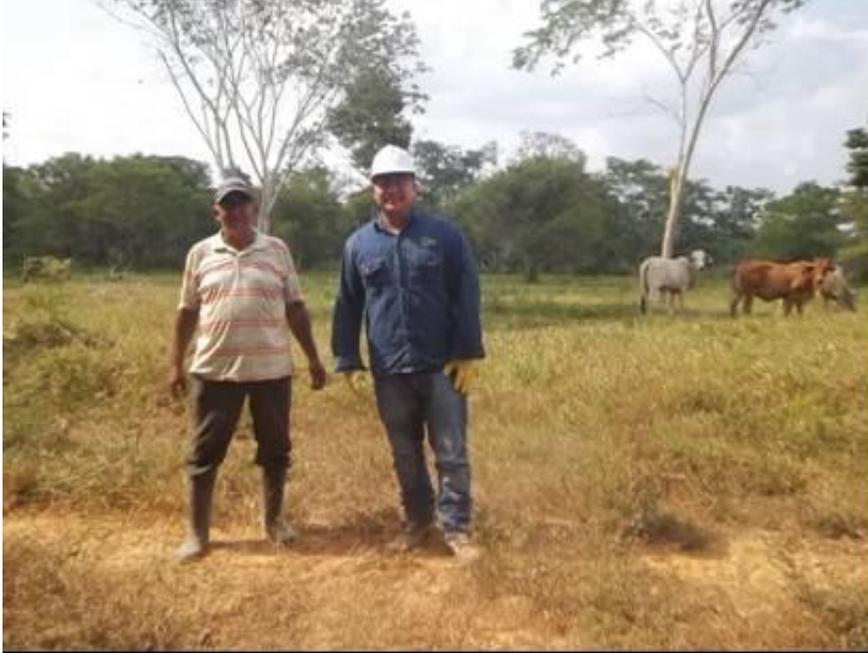
**Figura 2. Identificación y demarcación de áreas**

**5.1.2 Visita a campo.** .Una vez realizado el recorrido por el campo Escuela Colorado se evidenció la afectación del suelo por erosión cuyas causas son de tipo antrópicas (carcavamiento), según concepto de un profesional en el área (Geólogo) y deforestación en puntos que se observaron de forma inmediata, ya que las coberturas vegetales son muy mínimas o nulas en algunos casos (figura 2).

Durante el recorrido se evidenció cuerpos de agua afectados por la escasa cobertura vegetal y sedimentación desfavoreciendo la calidad del recurso y por tanto la calidad de vida de la población comprometida con el proyecto.

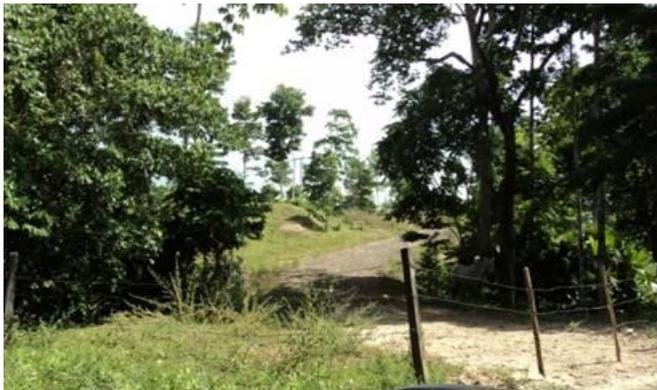
**Figura 3. Identificación de área afectada colorado 16**

**Pozo colorado 16.** El área fue de: 804m<sup>2</sup> o 0.0804ha. Esta zona se registró para reforestación (figura 3 y cuadro 4).

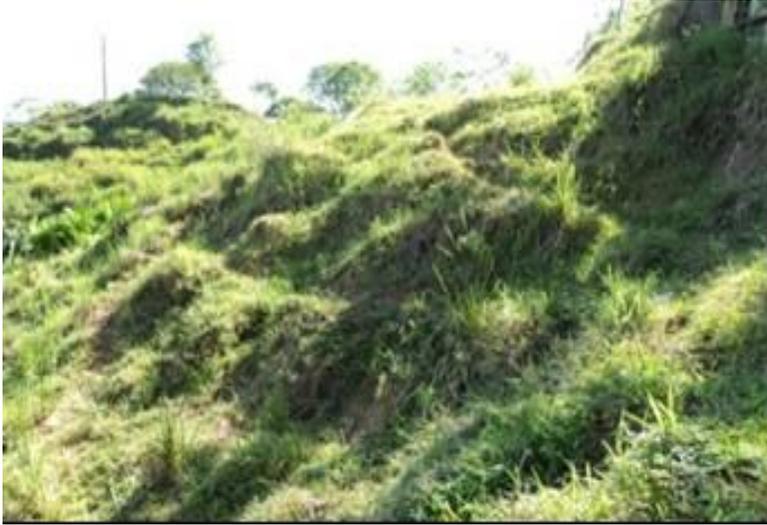
**Figura 4. Identificación de área afectada colorado 19**

**Pozo colorado 19.** Zona que requiere trabajo de recuperación minimizando la erosión clasificada como cárcavamiento y reforestación utilizando arboles con raíz profunda haciendo el efecto de anclaje sobre el área afectada. (Figura 4 y cuadro 5). Área: 5243 m<sup>2</sup> o 0.5243ha.

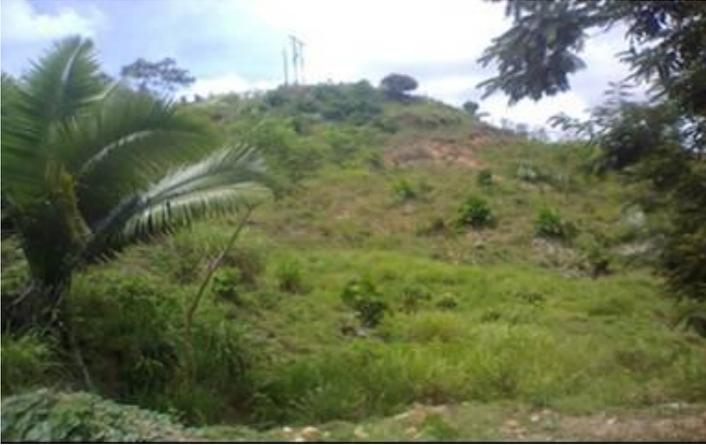
**Figura 5. Identificación de área afectada colorado 38**

**Pozo colorado 38.** Terreno con área: 17688 m<sup>2</sup> o 1,7688 ha (figura 5 y cuadro 6).

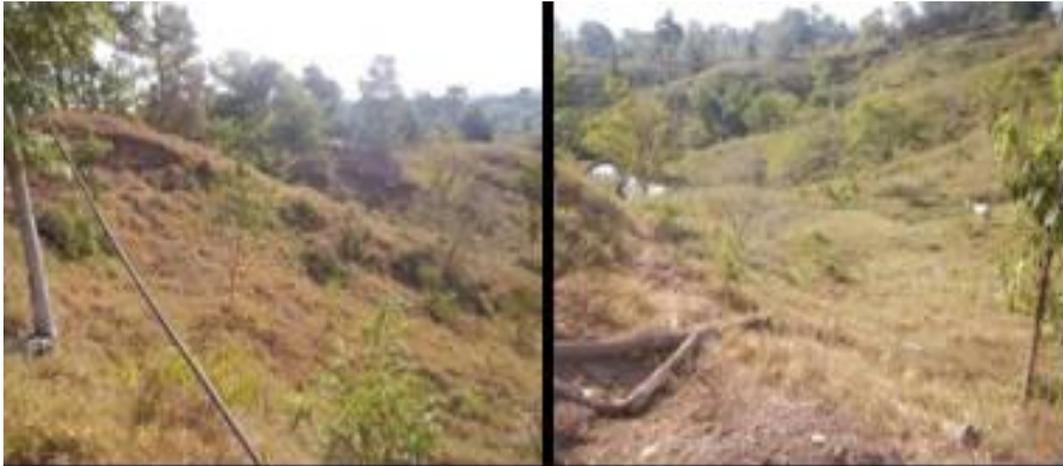
**Figura 6. Identificación de área afectada colorado 23**

**Pozo colorado 23.** Área: 6601 m<sup>2</sup> o 0.6601 ha. Este terreno requiere realizar trabajos para disminuir el cárcavamiento controlando la pérdida de suelo mediante la utilización de trinchos e implementando plantación con especies de raíz pivotante haciendo el efecto de retención o anclaje al suelo erosionado. (Figura 6 y cuadro 7).

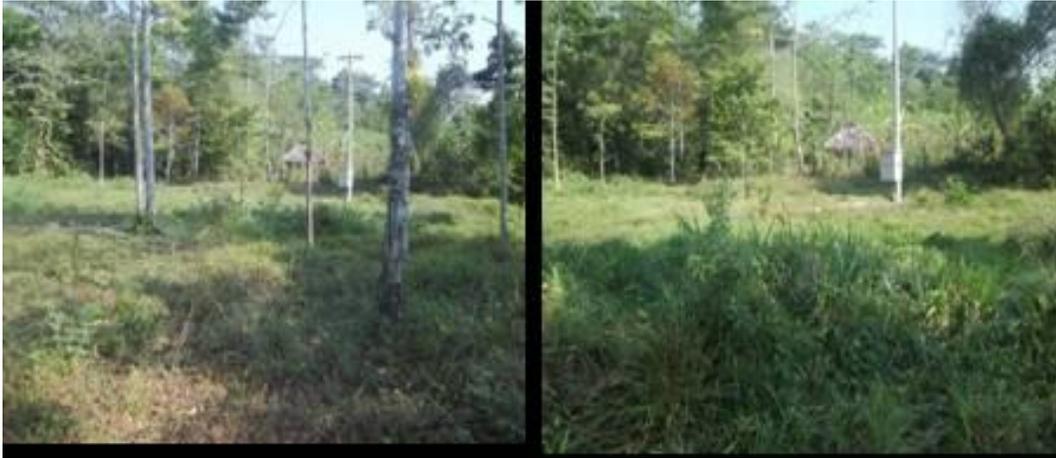
**Figura 7. Identificación de área afectada colorado 27**

**Pozo colorado 27.** Área: 712 m<sup>2</sup> o 0.0712ha. Terreno que requiere labores para la reforestación, pues no se presenta ningún tipo de vegetación forestal o arbórea (figura 7 y cuadro 8)

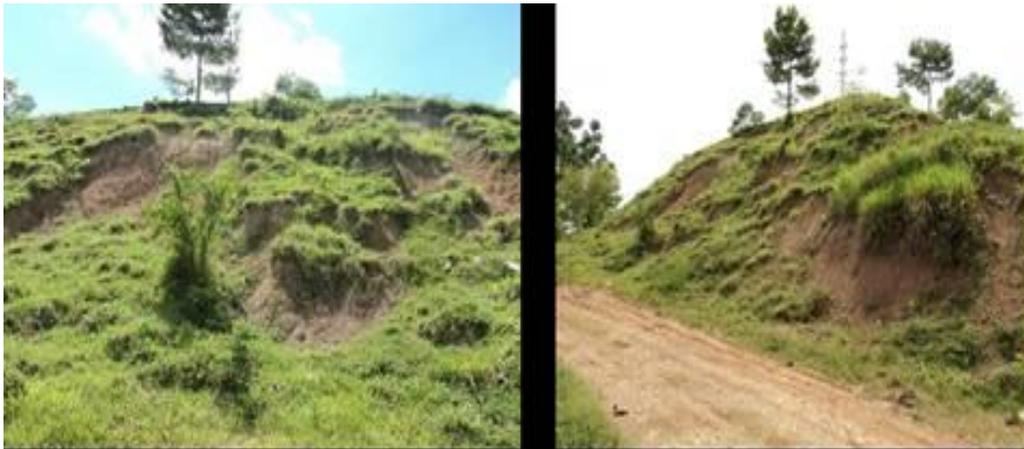
**Figura 8. Identificación de área afectada colorado 31**

**Pozo colorado 31.** Zona que requiere trabajos para minimizar la deforestación (figura 8 y cuadro 9). Área: 524m<sup>2</sup> o 0,0524ha.

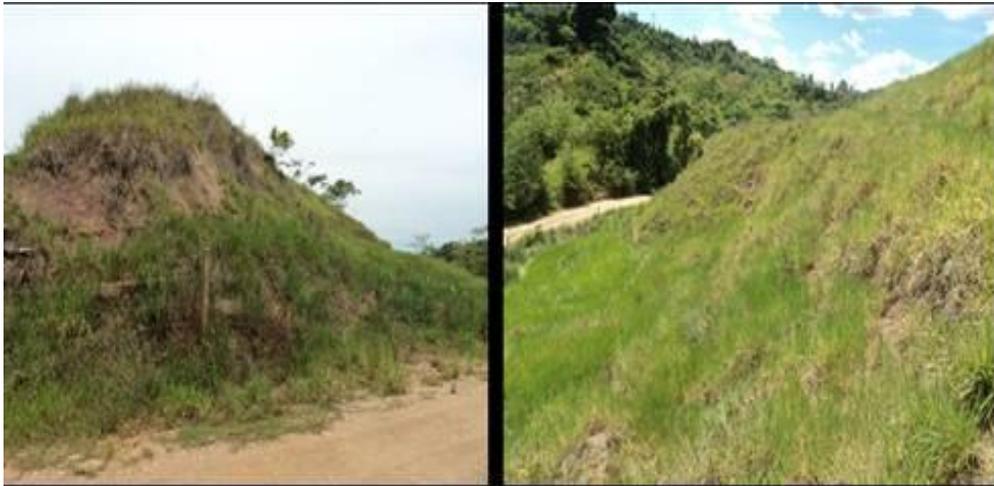
**Figura 9. Identificación de área afectada colorado 52 (erosión laminar y en surcos)**

**Pozo colorado 52.** Terreno con Área: 1039m<sup>2</sup> o 0.1039ha. Se requiere intervención para prevenir y controlar cárcavamiento, implementar reforestación (figura 9 y cuadro 10).

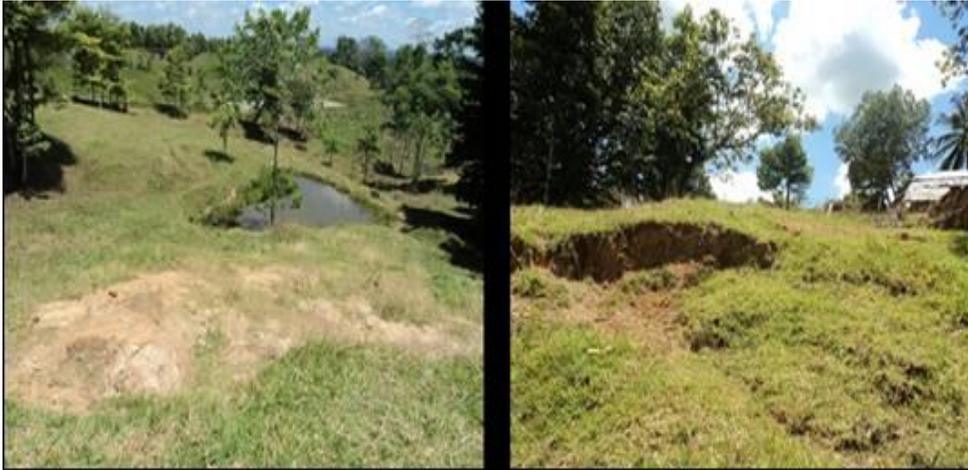
**Figura 10. Identificación de área afectada colorado 69**

**Pozo colorado 69.** Propiedad del señor Jairo Colmenares, terreno para reforestación con especies forestales endémicas de raíz pivotante (figura 10 y cuadro 11). Área: 2093m<sup>2</sup> o 0.2093ha.

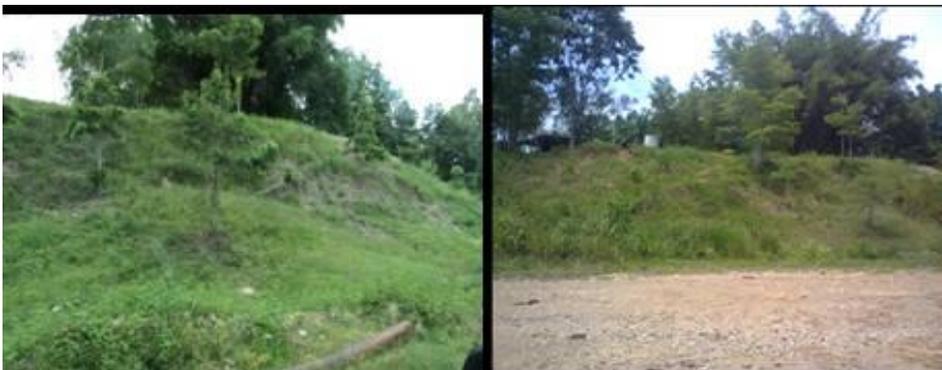
**Figura 11. Identificación de área afectada colorado 67**

**Pozo colorado 67.** Terreno identificado para reforestación implementando reforestaciones con especies menores y mayores como: pastos, gramíneas y especies forestales con características fenotípicas de raíz pivotante (figura 11 y cuadro 12). El área es de 247m<sup>2</sup> o 0,0247ha.

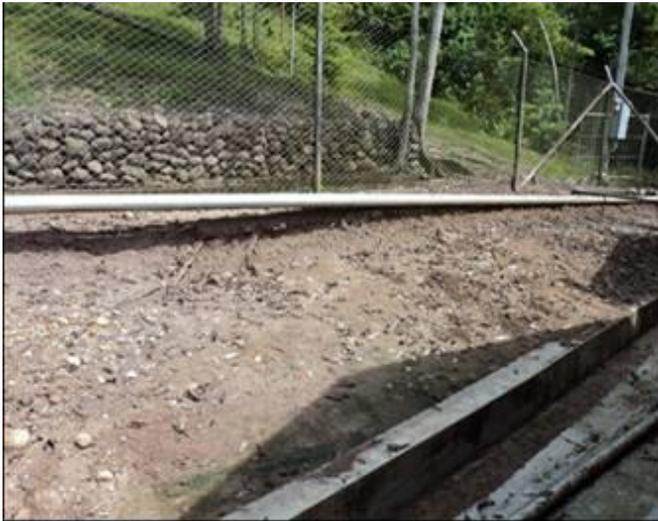
**Figura 12. Identificación de área afectada estación de bombeo área interna**

**Estación de bombeo.** Terreno identificado para construcción de trinchos y siembra de pasto Maní forrajero (*Arachis pinto*) (figura 12 y cuadro 13); el área interna es de: 22.68m<sup>2</sup> o 0.002268ha.

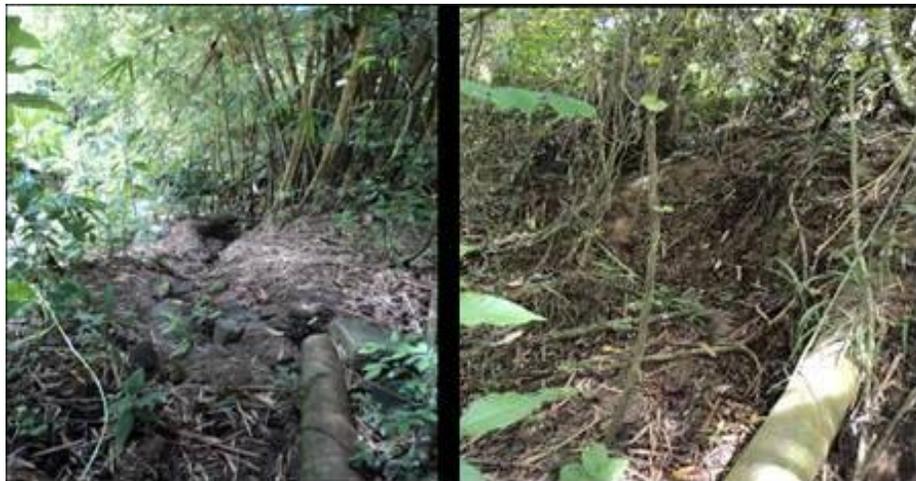
**Figura 13. Identificación de área afectada estación de bombeo área externa**

Área externa: 189 m<sup>2</sup> o 0.0189 ha (figura 13 y cuadro 14).

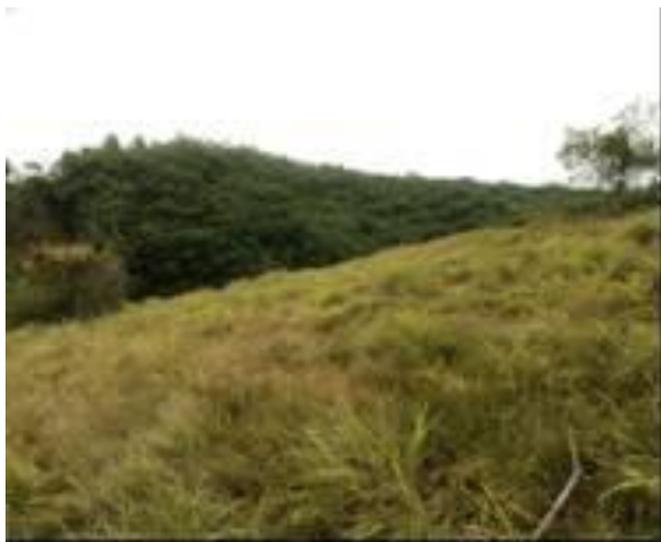
**Figura 14. Identificación de área afectada finca de Cristóbal Pérez**

**Finca del señor Cristóbal Pérez Hernández.** Sitio que requiere reforestación (figura 14 y cuadro 16); área: 13947m<sup>2</sup> o 1.3947ha.

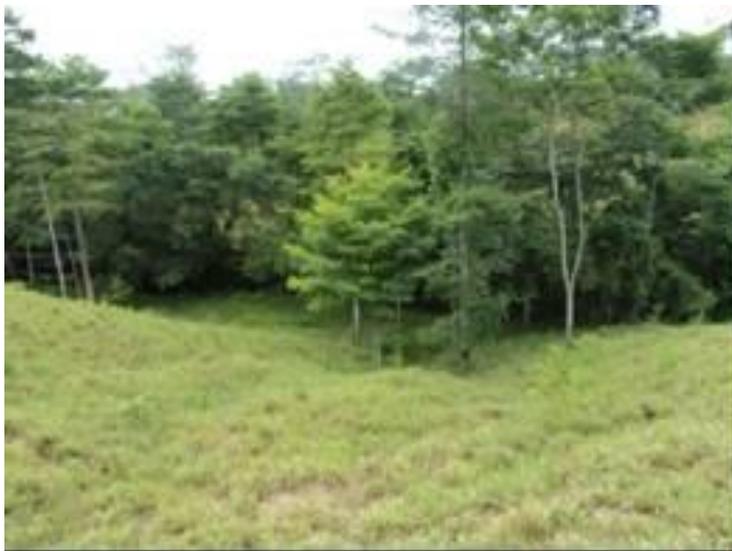
**Figura 15. Identificación de área afectada finca de Antonio Gil Morales (Aljibe 1.)**

El aljibe 1, tiene un Área: 2.093m<sup>2</sup> o 0.2093ha (figura 15).

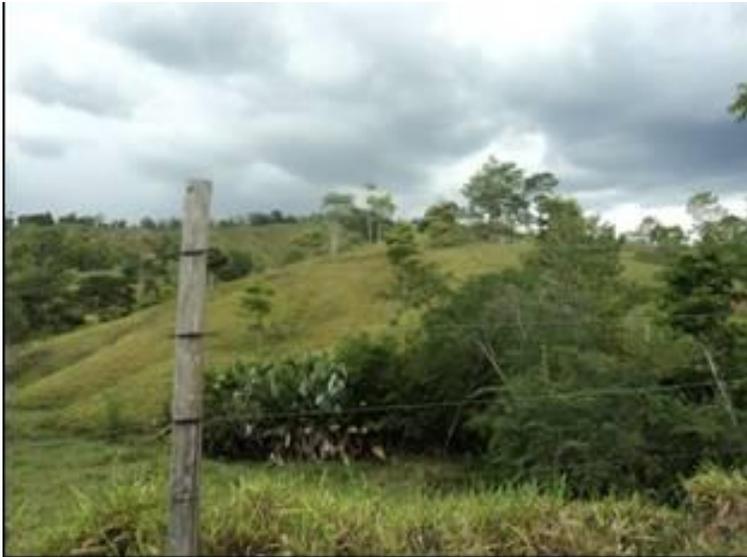
**Figura 16. Identificación de área afectada finca de Antonio Gil Morales (Aljibe 2.)**

El aljibe 2, cuenta con un área: 2093 m<sup>2</sup> o 0.2093 ha (figura 16)

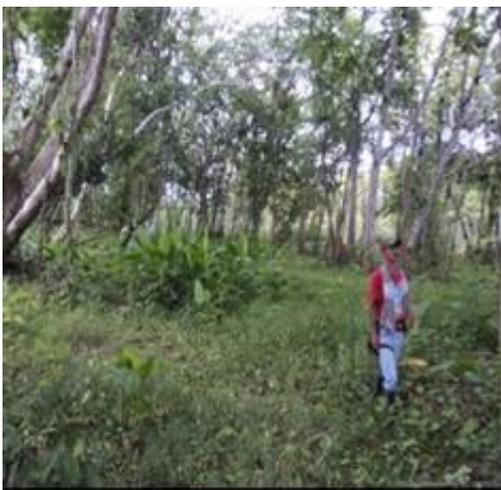
**Figura 17. Identificación de área afectada finca de Carlos Sánchez**

**Finca del señor Carlos Sánchez.** Terreno con área de 14072 m<sup>2</sup> o 1.4072 ha., se identificó como sitio para trabajos de reforestación con especies forestales de raíz pivotante (figura 17 y cuadro 18).

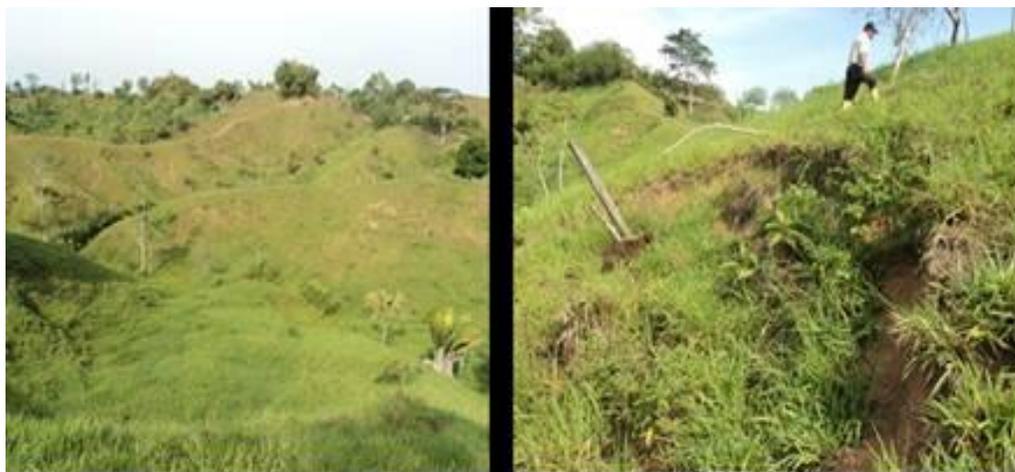
**Figura 18. Identificación de área afectada finca de Joselín cueva**

**Finca del señor Joselín Cueva.** Requiere trabajos para controlar el cárcavamiento e implementar plantaciones forestales con especies de raíz profunda (figura 18 y cuadro 19). Área: 13843m<sup>2</sup> o 1.3843ha.

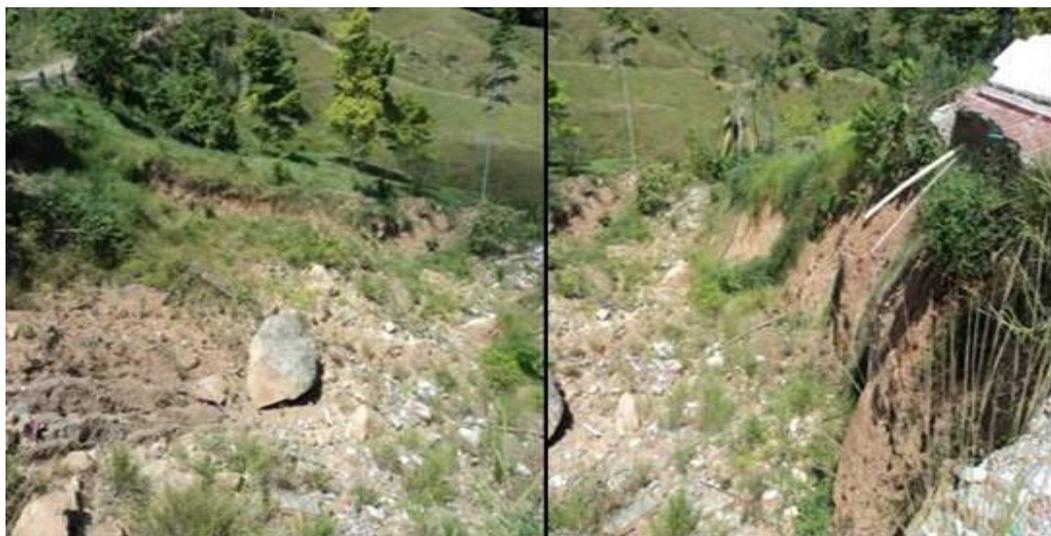
**Figura 19. Identificación de área afectada finca de Arturo Gómez**

**Finca del señor Arturo Gómez.** Terreno que requiere control de erosión mediante la utilización de trinchos en guadua y disminución de la deforestación por medio de la siembra de árboles (figura 19 y cuadro 20); área: 3143m<sup>2</sup> o 0.1343 ha. Se presenta una falla geológica activa.

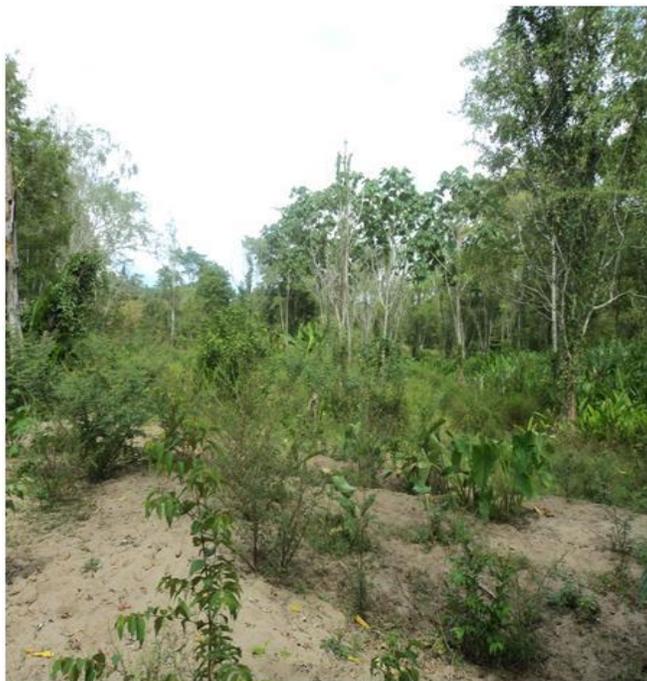
**Figura 20. Identificación de área afectada finca de Pedro Camacho**

**Finca del señor Pedro Camacho.** Área: 4210 m<sup>2</sup> o 0.4210 ha. (Figura 20 y cuadro 21).

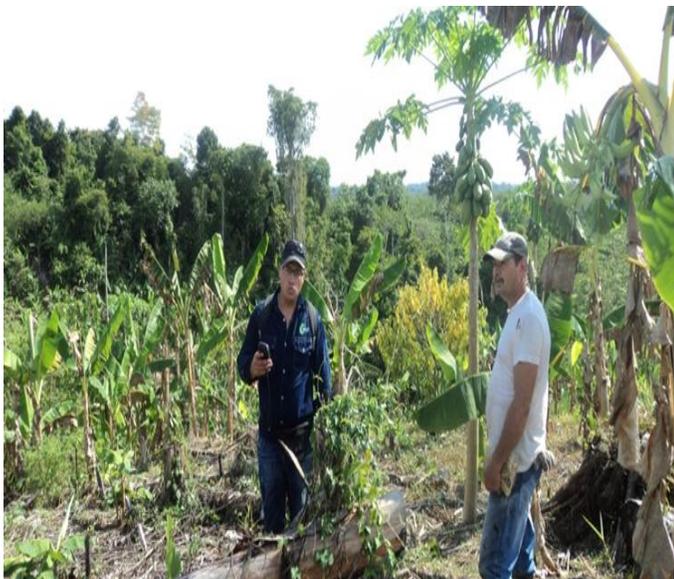
**Figura 21. Identificación de área afectada finca de Oscar Sevayos**

**Finca del señor Oscar Sevallos.** Área: 6997 m<sup>2</sup> o 0.6997 ha. Terreno identificado con problema de deslizamiento laminar estabilizando el terreno utilizando trinchos y coberturas vegetales como gramíneas y pastos, adicional se requiere reforestación con especie de raíz pivotante (figura 21 y cuadro 22).

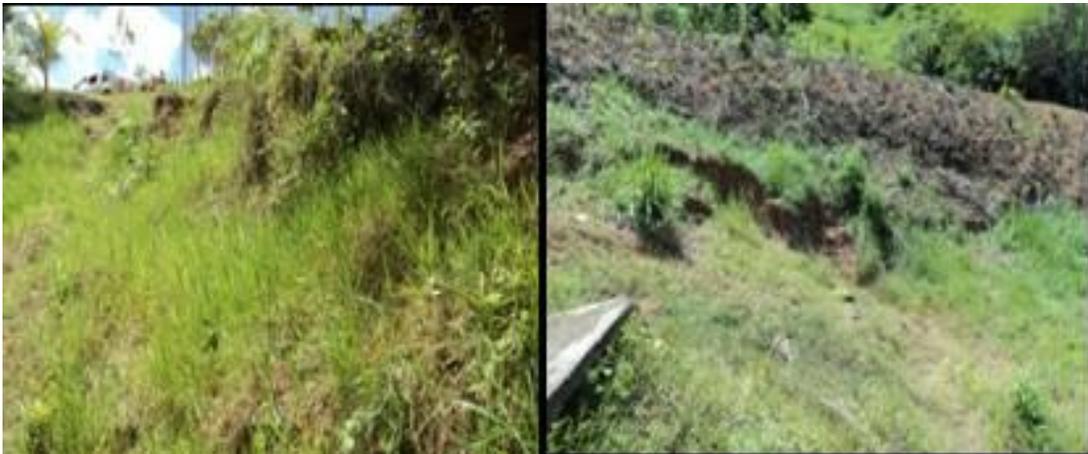
**Figura 22. Identificación de área afectada escuela Rancho Chile**

**Escuela Rancho Chile.** Se identificó área para trabajos de y reforestación (figura 22 y cuadro 23); el área es de: 804 m<sup>2</sup> o 0.0804 ha.

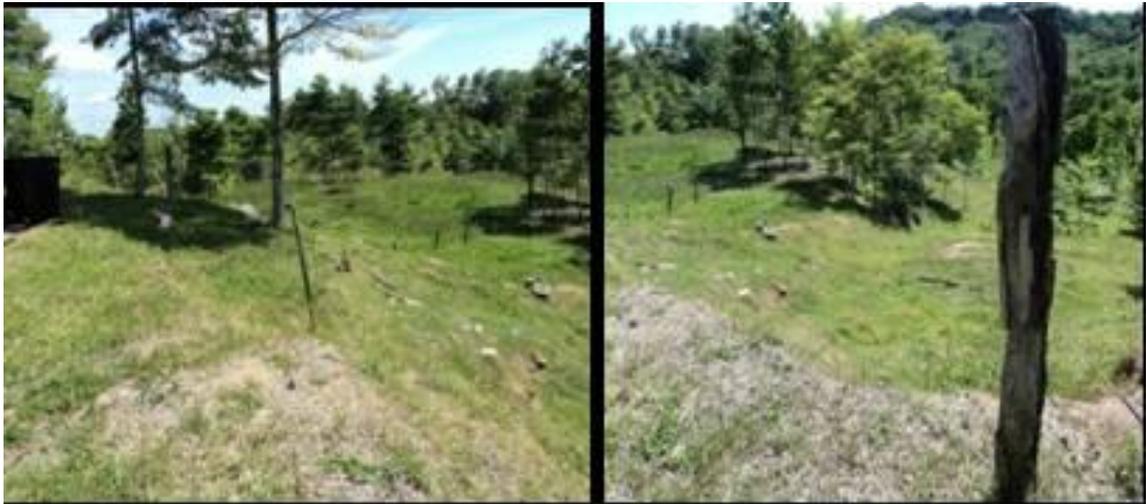
**Figura 23. Identificación de área afectada escuela Los Colorados**

**Escuela Los Colorados.** Terreno identificado para implementar trabajos con la finalidad de controlar la erosión antrópica clasificada como cárcavamiento de y efectuar reforestación (figura 23 y cuadro 24). Área: 606 m<sup>2</sup> o 0.0606 ha.

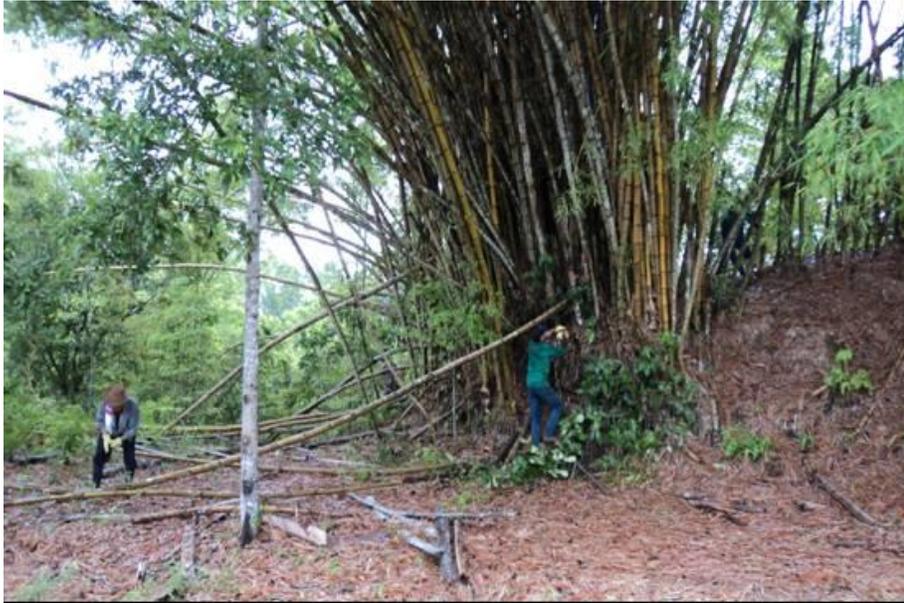
**Figura 27. Selección y corte de guaduas**

Inicialmente se visitan los terrenos para seleccionar la guadua utilizada en el proceso, se escogen las guaduas maduras y factibles de poder ser utilizadas en las obras que se construirían (figura 27).

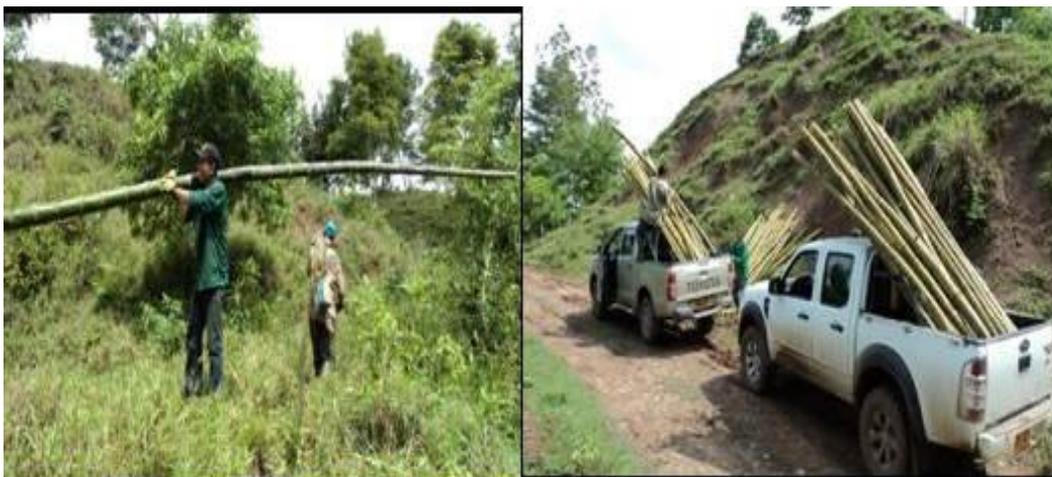
**Figura 28. Transporte menor y mayor del material vegetal**

Se transportó la guadua en las camionetas de la empresa hasta los diferentes puntos y se prosiguió con la medición y corta de la guadua a las dimensiones mencionadas anteriormente, seguidamente se realizaron los huecos para anclar la guadua de 1,5mts de longitud (figura 28 y 29).

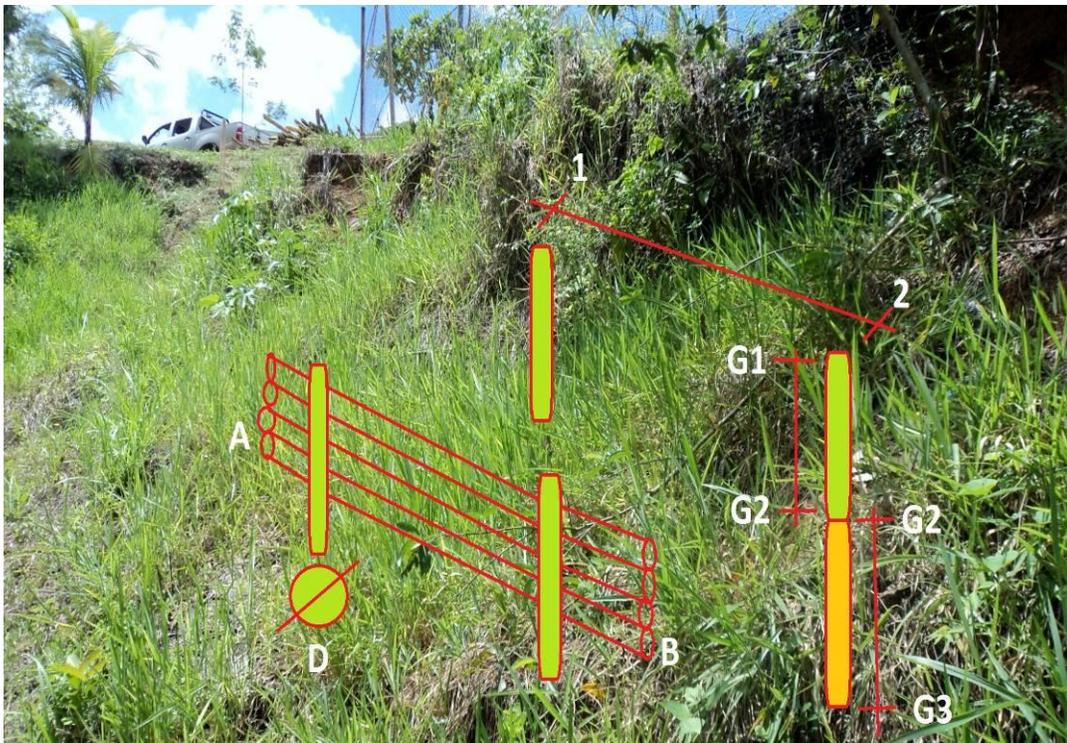
**Figura 29. Esquema y trazado de los trinchos en terreno**

Se ubicaron los sitios sobre los cuales se plantaron los postes de soporte, posteriormente se colocaron las guaduas; los huecos se hicieron de 15cm de diámetro por 40 a 70cm. de profundidad dependiendo del terreno, con el objeto de que los postes queden lo suficientemente hincados, la figura 29 muestra la ubicación exacta, así los puntos 1 - 2 es la distancia entre escalones, G1 - G2 representa la longitud externa de los postes G2 - G3 la profundidad de los postes; y de A - B es la longitud de la guadua.

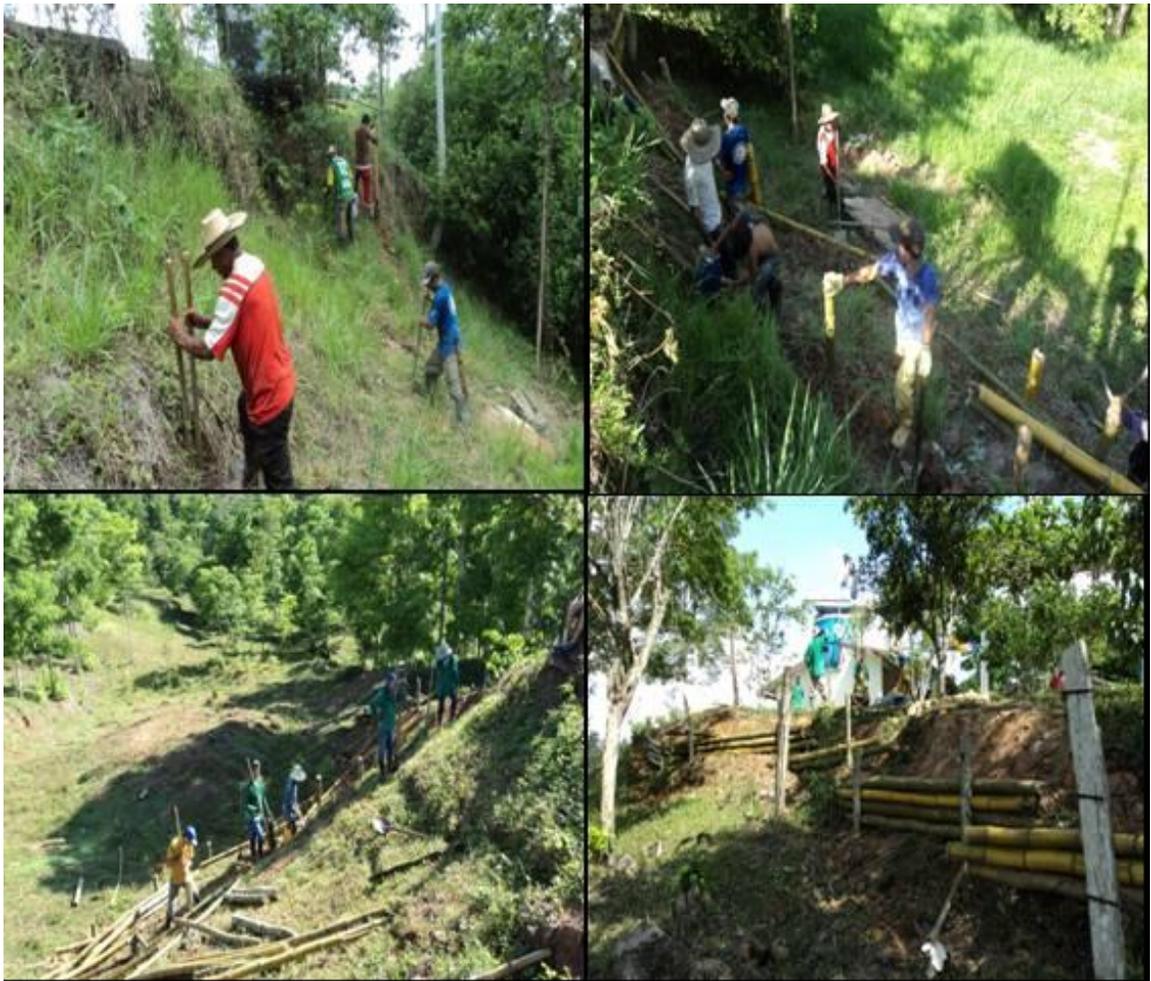
**Figura 30. Proceso construcción de los trinchos**

Una vez clavados los postes, se colocaron las guaduas con el objeto de conformar la cortina del trincho; El amarre de las guaduas sobre los postes, se realizó con alambre número 12, dadas sus condiciones de resistencia y maleabilidad; los amarres se hicieron colocando un anillo o amare sobre el poste sobre el cual se van a armar los demás. En forma posterior cada guadua que se incorporó al

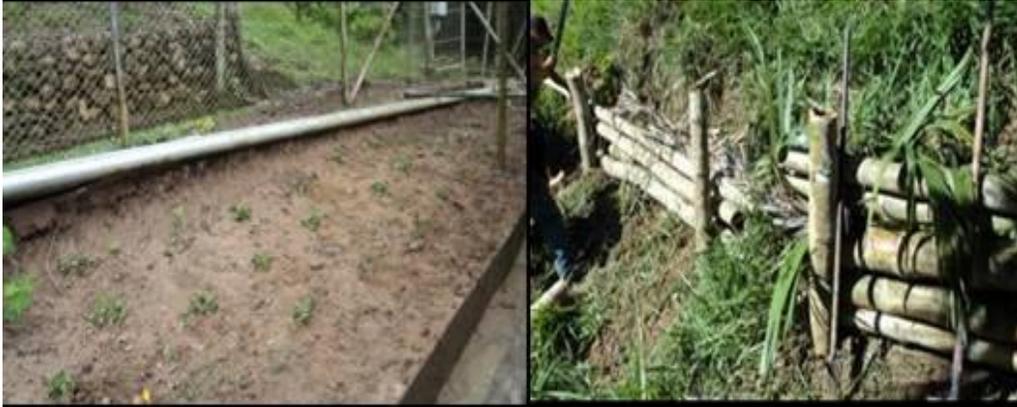
**Figura 32. Actividades de empradización**

La técnica de empradización como último paso en la efectividad del control de la lixiviación o lavado del suelo, se desarrolló teniendo presente que los pastos constituyen una defensa excelente contra el impacto de las gotas de lluvia, y el material vegetal propagado por estacas que brinda amarre al suelo; además se implantó como mecanismo que contribuyó a realizar la revegetalización con cespedones para el área de trabajo.

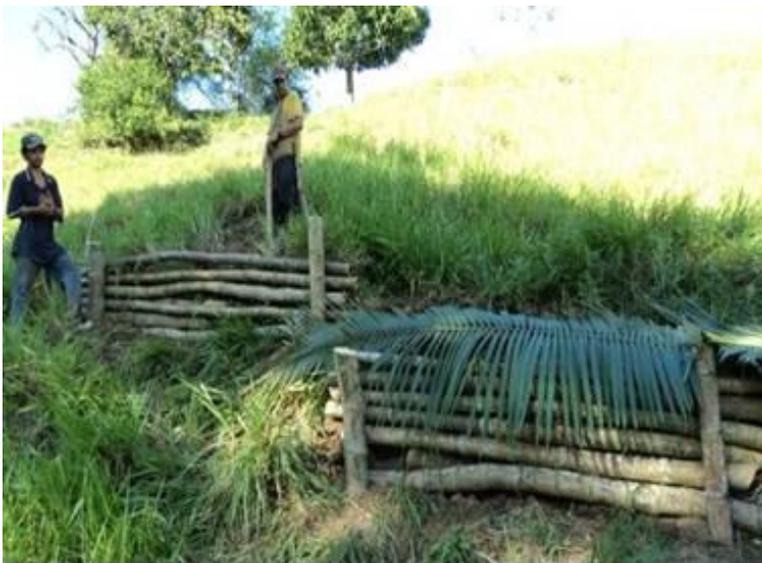
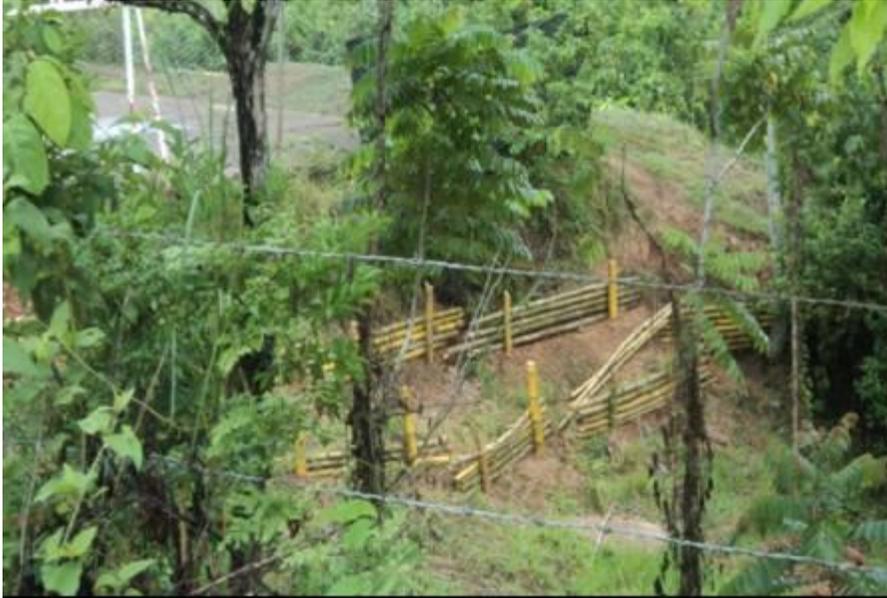
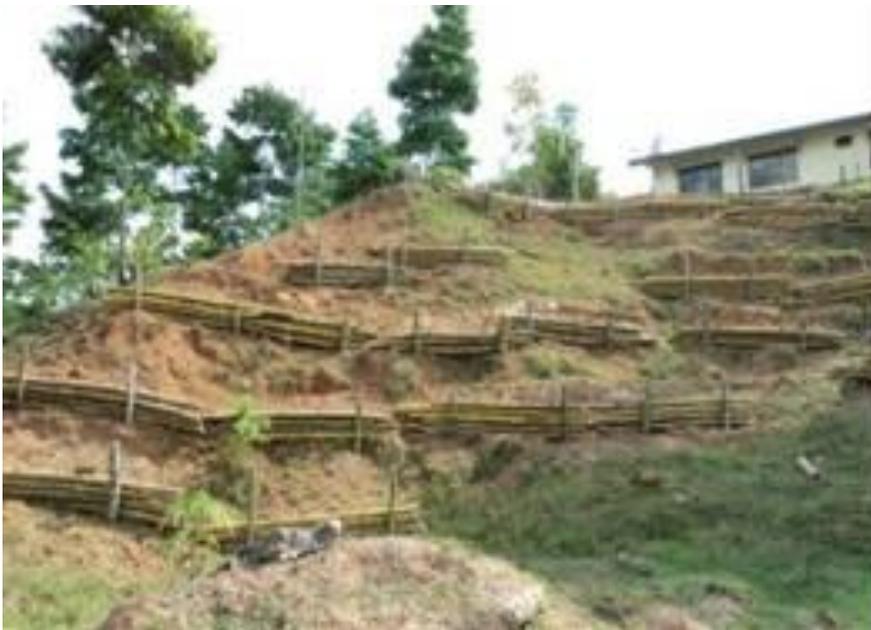
De las nueve áreas identificadas, tres de ellas requerían el control del cárcavamiento del suelo; de esta manera la construcción de los trinchos, se llevó a cabo en las fincas de Joselín Cueva (figura 33), Escuela Rancho Chile (figura 34) y Escuela Los Colorados (figura 35).

**Figura 33. Trincho terminado en la finca de Joselín Cueva**

**Figura 34. Trincho terminado en la escuela Rancho Chile**

**Figura 35. Trincho terminado en la escuela Los Colorados**

**5.4.1 Control erosión.** Para la estabilización de las áreas degradadas, el establecimiento de los trinchos en guadua fue la decisión apropiada, como se mencionó anteriormente por construirse con recursos del medio y después de 20 días de establecidos los trinchos las guaduas retoñaron, con el tiempo a medida que crezcan se convertirán en muros de contención natural y cercas vivas; como estrategia de seguimiento y monitoreo para este aspecto, se recomendó medidas como el mantenimiento de las cercas, la imposibilidad de pasos a agentes externos que afecten negativamente las obras, inspección periódica para control de malezas en los sitios donde se realizaron los empradizados.

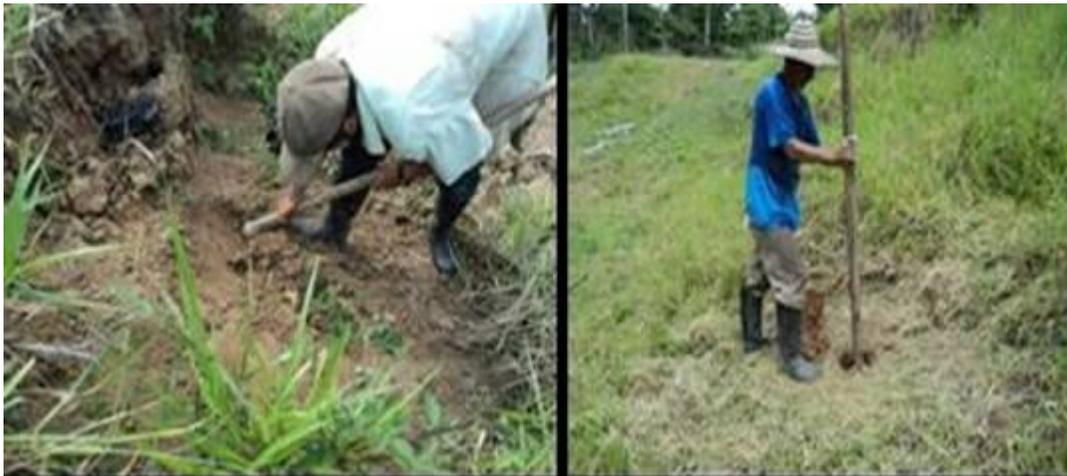
**Figura 36. Rocería y plateo del terreno**

**Rocería y plateo.** Se realizó con la finalidad de eliminar la maleza existente en el lugar donde se estableció la planta disminuyendo la competencia por agua, luz y nutrientes entre otros (figura 36).

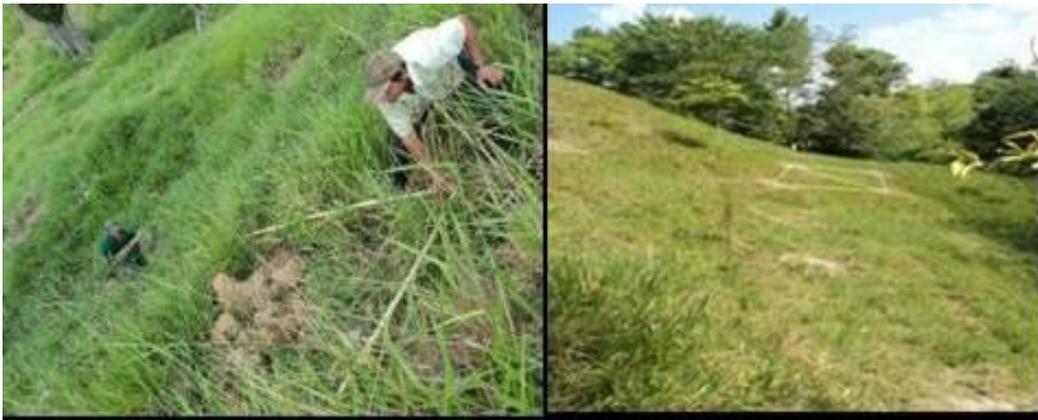
**Figura 37. Trazado y ahoyado del terreno**

**Trazado y ahoyado.** En esta parte del proceso se determinó en qué puntos del terreno se iban a plantar los árboles de acuerdo con las diferentes condiciones

topográficas del mismo (figura 37). Se consideró la distancia entre planta y planta dependiendo del espaciamiento que la especie demande al ser adulta, tomando en cuenta que en sus etapas juveniles la plantación debe tener por lo menos el doble de densidad que cuando es adulta. Se realizó el trazado al tres bolillo a una distancia de 7 x 7 obteniendo una densidad de 260 individuos por hectárea.

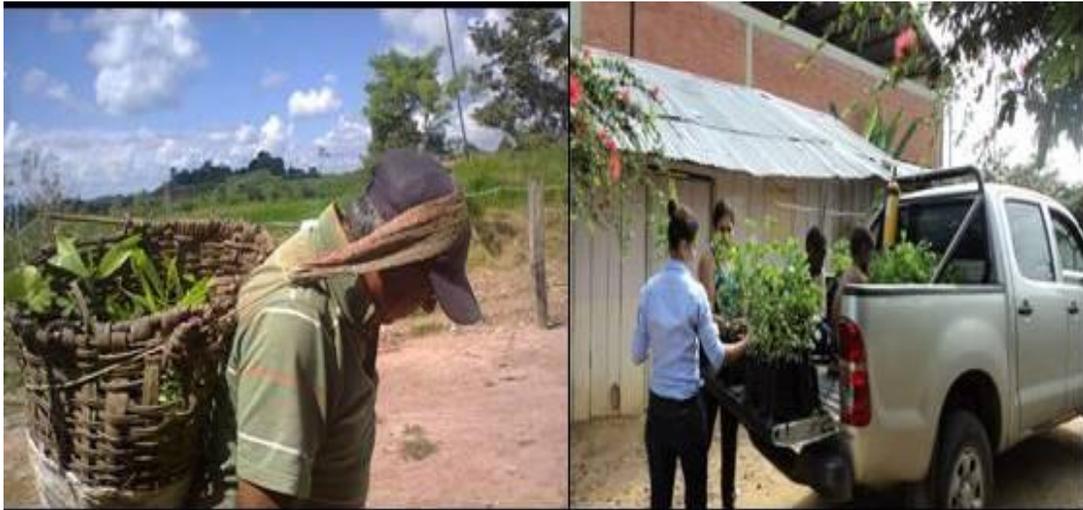
**Figura 38. Transporte de material vegetal**

\* **Transporte menor y mayor del material.** El transporte algunas veces es factor determinante en la disminución de la sobrevivencia del material vegetal (figura 38) previo a su establecimiento en el sitio definitivo, por lo que debe realizarse tomando en cuenta las siguientes consideraciones:

1. Acomodar los colinos de forma tal que no corran ningún riesgo en dañarse.
2. Reducir los movimientos bruscos durante el transporte menor y mayor del material disminuyendo los daños mecánicos a este
3. Transportar en horas de la mañana o tarde evitando estrés.
4. Regar los colinos para mantener el ambiente húmedo y fresco.
5. Capacitar al personal que participa en las etapas de reforestación.

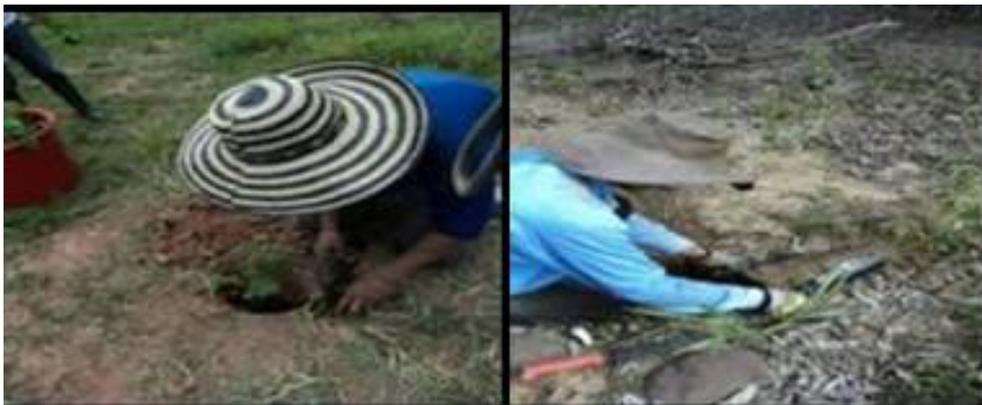
**Figura 39. Plantación**

\* **Plantación.** La plantación se realizó de acuerdo a la técnica tres bolillos (figura 39), aplicando los siguientes pasos:

1. Previo a la plantación, se hizo una poda de raíz cuando fue necesario, recortando las puntas para evitar que se doblen y crezcan hacia arriba o en forma circular minimizando malformaciones radiculares.

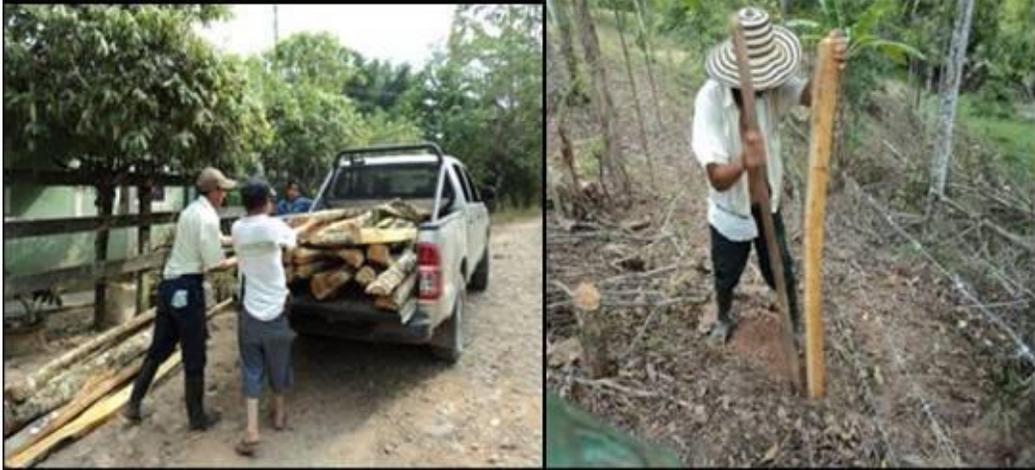
**Figura 40. Transporte e instalación de postes**

\* **Aislamiento.** El cercado es muy importante para evitar la incursión de animales domésticos (ganado mayor y menor, entre otros). Para el cercado se requieren postes, previo a la implantación de la cerca, se requirió el transporte de los mismos a los diferentes puntos (figura 40), para luego ser enterrados a una profundidad de dos pies y medio o sesenta centímetros (2.5' o 60cm.) teniendo una altura exterior de un metro con cincuenta centímetros como mínimo. La cerca de alambre de púas, debe construirse ente 3 0 4 hilos de alambre por la parte donde hay mayor posibilidad de incursión de animales por la cercanías de vecinos; la distribución o distancia entre hilos de alambre puede variar según la incidencia del tipo de ganado que se quiera detener (figura 41).

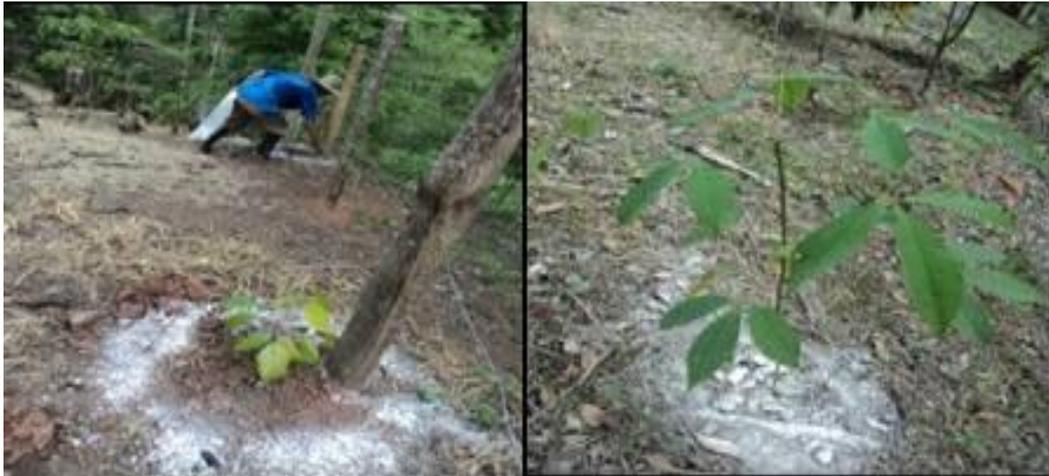
**Figura 42. Fertilización**

\* **Aplicación de fertilizantes.** La aplicación de fertilizantes se realizó únicamente para las especies con menos rendimientos en crecimiento. Se aplicó un fertilizante de liberación prolongada (TRIPLE 15) a razón de 20 gramos por planta al momento de plantación mezclándolo con el suelo. Al momento de aplicar el fertilizante era época seca, se disolvió en agua (20 gramos x litro de agua) y se aplicó en horas de la tarde cuando la temperatura estaba baja, evitando estrés hídrico, así la planta asumió mejor los nutrientes aplicados (figura 42); se
