Mejoramiento en los Procesos de Fabricación de Concreto en la Planta La Estrella, Antioquia

Trabajo de grado para otorgar al título de Ingeniera Industrial

Universidad Industrial de Santander

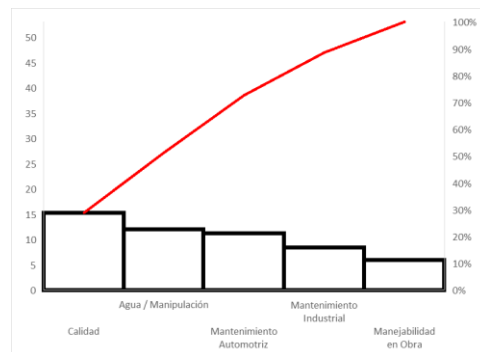
**Figura 17 Pareto de causas de desperdicio de concreto**

El principio 80/20 se confirma: las tres primeras categorías —Calidad, Agua y Mantenimiento Automotriz— concentran el 72,6 % del volumen rechazado. Esta concentración sugiere que las acciones correctivas deben priorizarse en la calidad del producto, el control del agua en obra y el mantenimiento vehicular, tal como lo indica la regla de Pareto: “atacar primero lo vital y luego lo trivial” (Juran & De Feo, 2010).

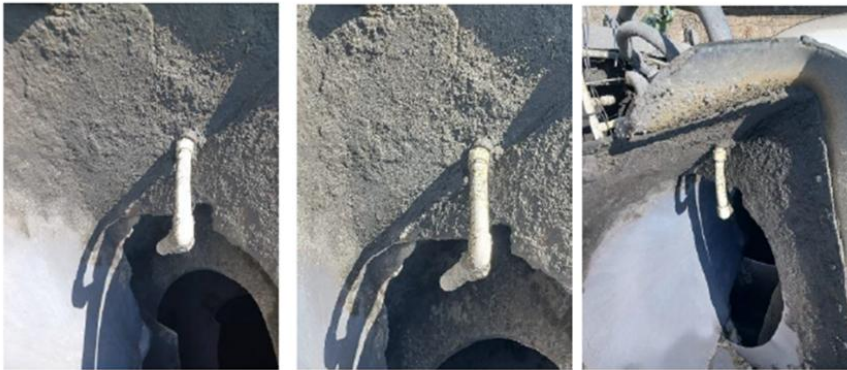
**Registro fotografico del suceso:**

Por lo tanto, como se evidencia en la figura anterior las mixers presentaban desgaste en los canales de carga y desprendimiento en los puntos de acople; dicho deterioro conllevó a la pérdida de material durante el primer semestre de 2025 de aproximadamente 40 m<sup>3</sup> y durante 2024 cerca de 52 m<sup>3</sup>.

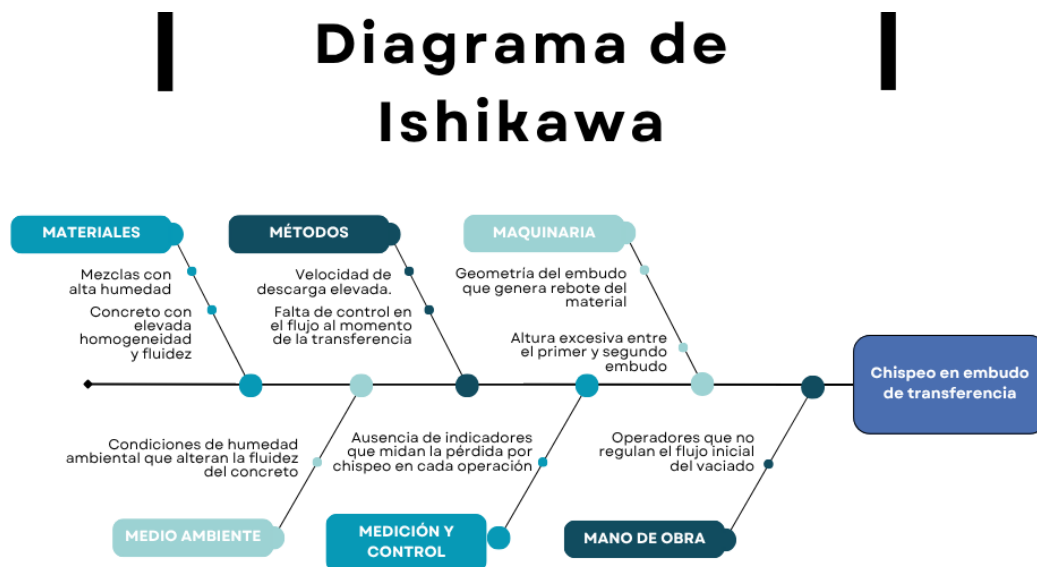
**Figura 21 Diagrama de Ishikawa aplicado en la identificación de causas del chispeo.**

Se puede notar que en el diagrama de Ishikawa las causas más significativas de la problemática de chispear se clasifican o engloban en tres categorías principalmente: materiales, maquinaria y

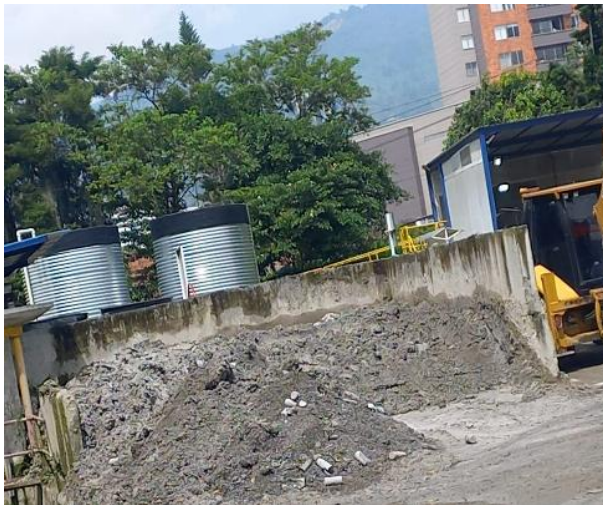
**Figura 22 Evidencia de escombros presentes en la planta**

Por consiguiente, el objetivo es reducir el volumen y costo asociado a la disposición de escombros, mediante la implementación de un sistema de retorno y reaprovechamiento en colaboración con las minas proveedoras de agregados.

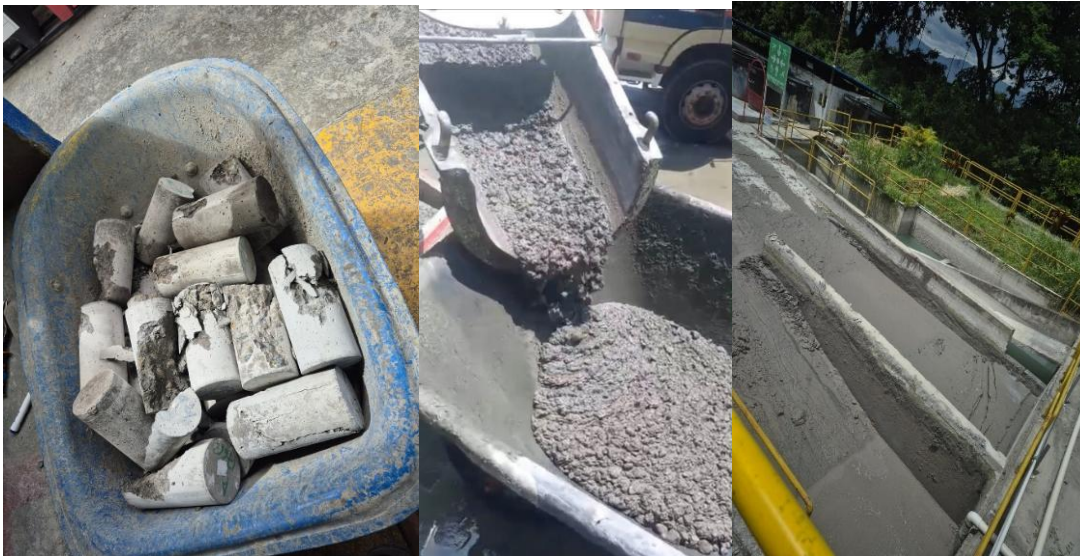
**Figura 23 Pruebas de cilindros, muestras de asentamiento y residuos del lavado de mixers.**

La gestión de dichos residuos es llevada a cabo mediante tres proveedores autorizados; Ladrillera Santa María; Reciclados Industriales; y JM. Dichos proveedores ofrecen un servicio de eliminación de estos escombros, cobrando un valor de 27.500 pesos por tonelada, en este precio se encuentra incluido el precio de transporte y manejo de residuos. Por ende, se presentan las diversas cantidades de escombros que salieron de la planta durante el primer semestre del 2025.

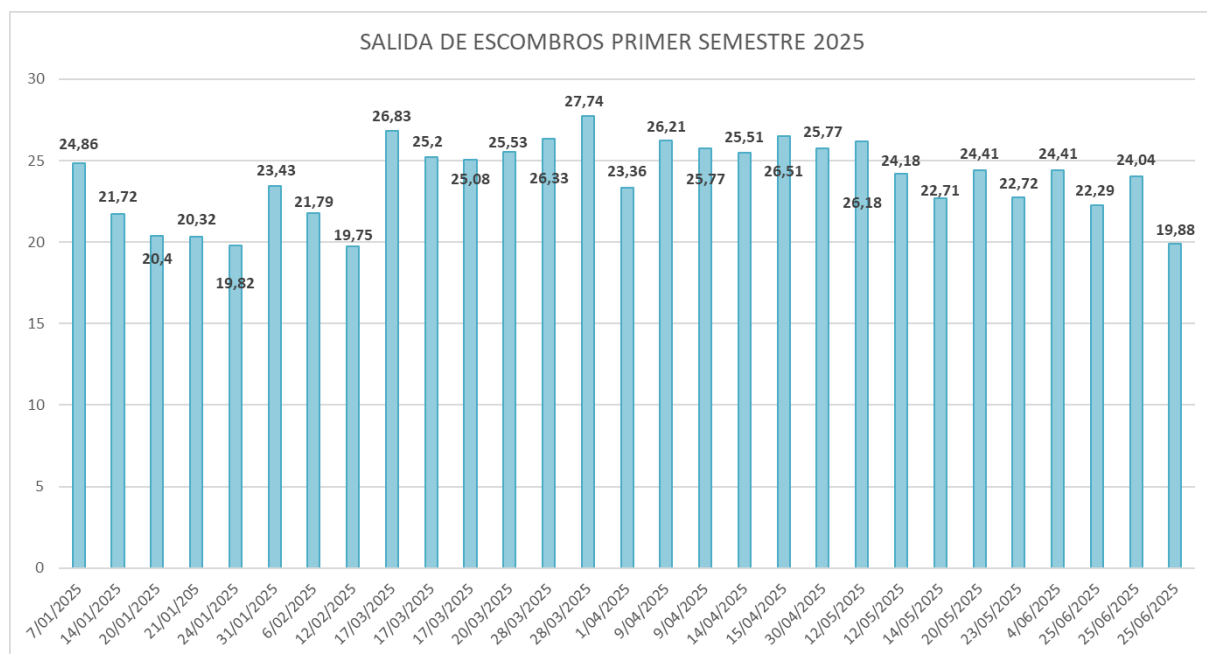
**Figura 24 Salida de escombros primer semestre 2025**

Respectivamente, en el primer semestre del 2025 se registró un total de 692,75 toneladas de escombros que salieron de la planta a su proceso de disposición final, observándose así que los volúmenes mensuales se mantuvieron relativamente estables, con picos significativos en marzo y abril, alcanzando valores cercanos a las 27 toneladas por semana. No obstante, se evidencian semanas con caídas notorias, especialmente a finales de junio, donde los registros estuvieron por debajo de las 20 toneladas. Sin embargo, la generación de escombros es constante, lo cual se traduce

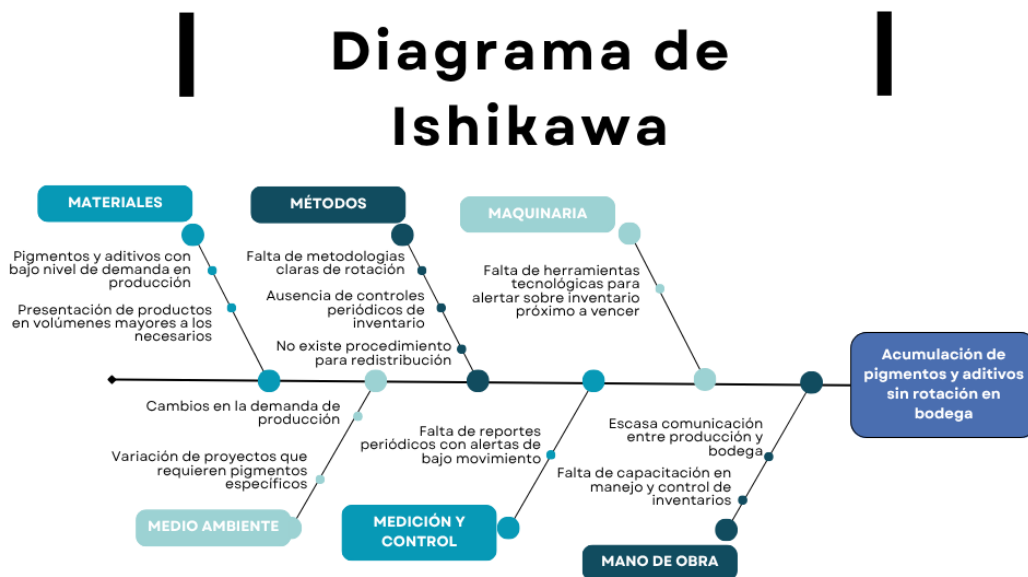
**Figura 26 Diagrama de Ishikawa sobre las causas de la acumulación de materia prima.**

Este diagrama evidencia que la acumulación de pigmentos y aditivos sin rotar existe porque no hay una única razón que lo explique, sino que se asume que hay una serie de fallos en la planificación, en el control y en la comunicación existente. No obstante, se observa un patrón muy claro que parte, en primer lugar, de la inexistencia de las metodologías que conciernen al control y la falta de los pertinentes controles periódicos, que frecuentemente se ven acompañados de la falta de las útiles herramientas tecnológicas y de la poca comunicación que hay entre las áreas;

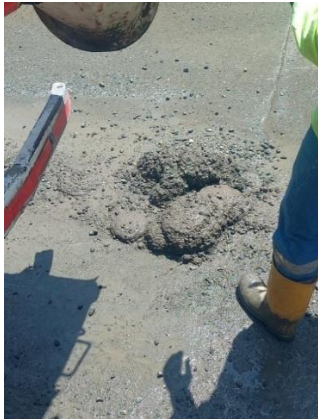
**Figura 31** Desperdicios generados durante el cargue del producto

Por consiguiente, el objetivo de esta intervención es eliminar las pérdidas de material por chorreo durante el proceso de cargue de concreto en las mixer garantizando un flujo controlado, reduciendo el desperdicio y estandarizando una posible solución para toda la flota en planta.

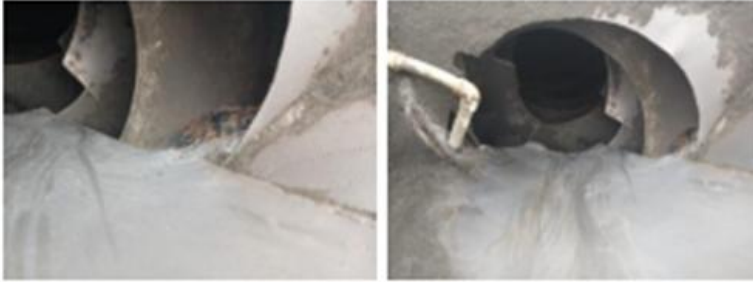
**Figura 33 Limpieza y preparación del canal de la mixer**

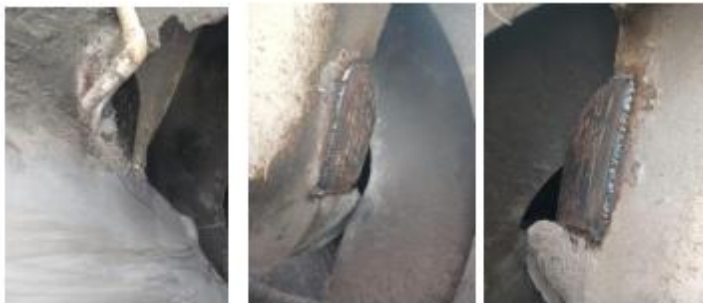
3. Ajuste y corte de la lámina: Con herramientas de corte industrial, se dimensionó la lámina HR adecuándola perfectamente a la forma geométrica del canal de carga y se introdujeron las perforaciones necesarias para su fijación.
4. Instalación de las aletas: Se procedió a posicionar la lámina en la zona de desgaste y se aseguró mediante soldadura y refuerzos metálicos, garantizando un sellado continuo que evitara filtraciones.

**Figura 34 Inserción de la lámina de contención 1**

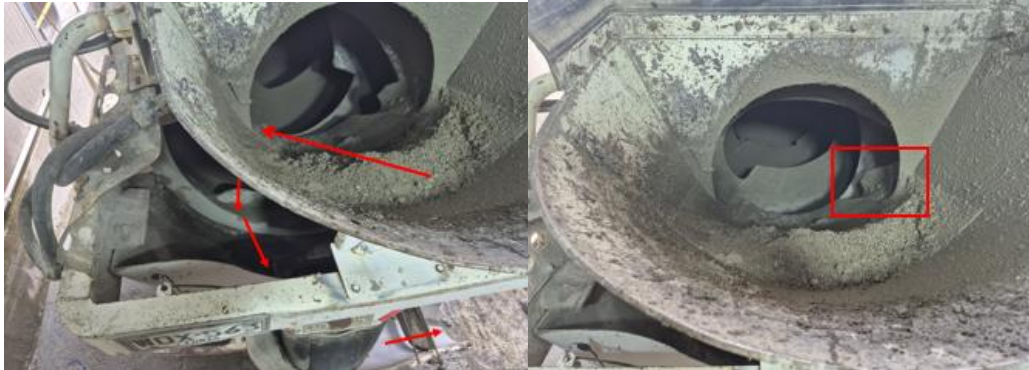
**Figura 35** Inserción de la lámina de contención 2

Durante las pruebas, se observó visualmente el comportamiento del concreto en la zona de acople y los canales de carga. La evidencia fotográfica demuestra que, tras la implementación de la lámina y las aletas de contención, el flujo del material se mantiene contenido, sin escapes significativos por las uniones o zonas de desgaste detectadas en la etapa de planeación.

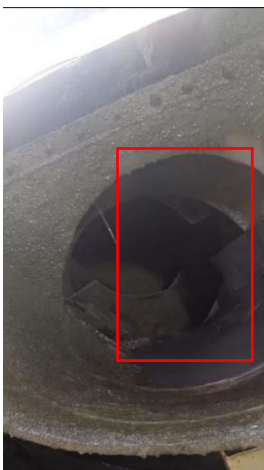
**Figura 36** Acople de la lámina en el tubo de transferencia

Igualmente, se evidenció una disminución automatizada de la pérdida de material; se determinó en este sentido una reducción del 100 % de los derrames en las condiciones de prueba de esta solución. De replicarse esta condición en el resto de los mixers de la planta, se evitaría una pérdida proyectada superior a 17 millones de pesos anuales para 2025, generando mejoras en la productividad y rentabilidad del procedimiento.

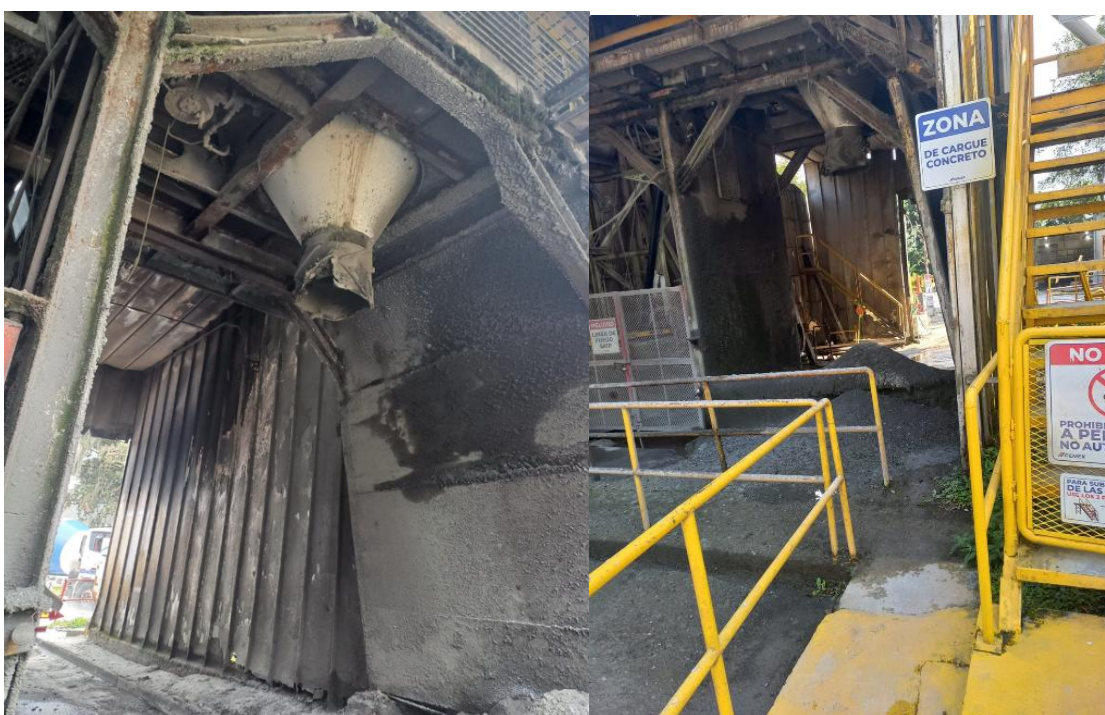
**Figura 37** Chispeo generado en el punto de transferencia

Con base en la causa raíz identificada mediante la metodología de los 5 Porqués y el diagrama de Ishikawa, se procedió a diseñar e instalar una extensión flexible en el embudo del mezclador. Para su fabricación se aprovecharon pedazos de bandas de cuero industrial sobrantes de otros procesos, lo que permitió obtener un material resistente, adaptable a las dimensiones existentes y, al mismo tiempo, eliminar cualquier costo asociado a la adquisición de insumos.

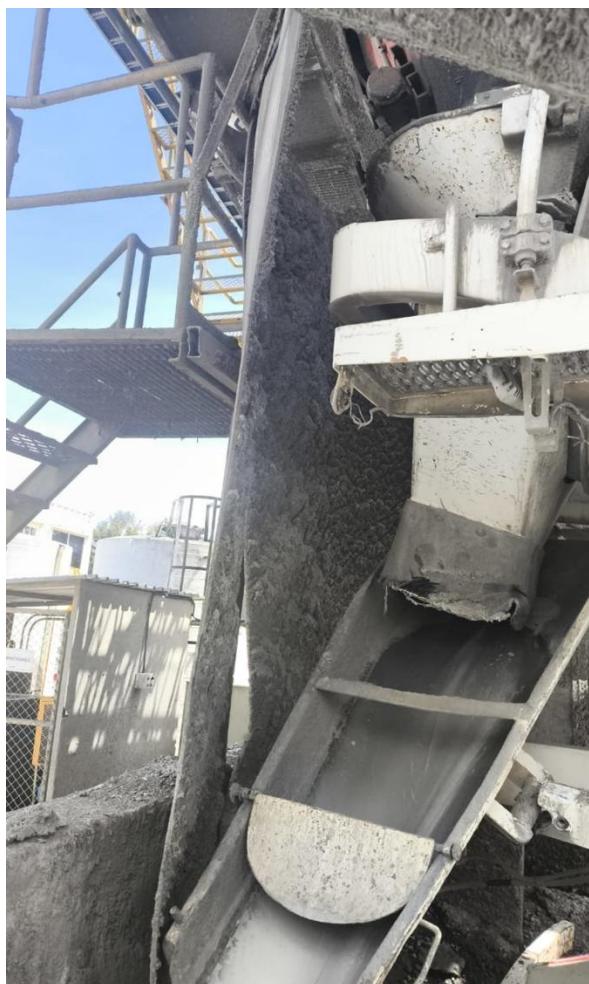
**Figura 38** Extensión aplicada en el embudo

La extensión se diseñó de forma que encamine el flujo de concreto directamente hacia el embudo de la mezcladora, reduciendo al mínimo el rebote y la dispersión del material. La instalación se llevó a cabo en todos los equipos involucrados en la transferencia, asegurando un ajuste firme y evitando interferencias mecánicas durante la operación, como se observa a continuación.

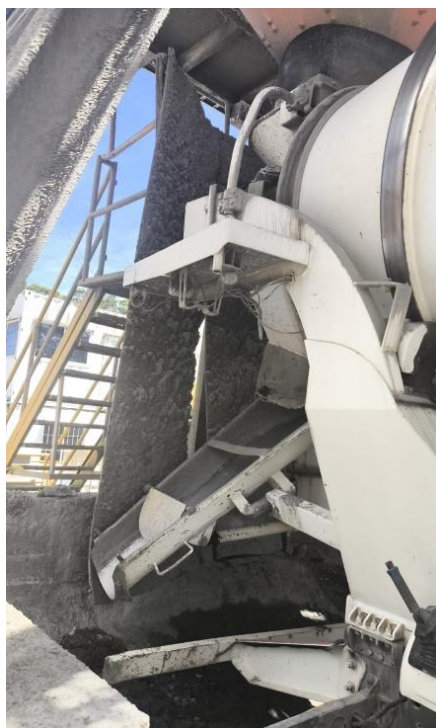
**Figura 39 Evidencia de la reducción de chispeo**

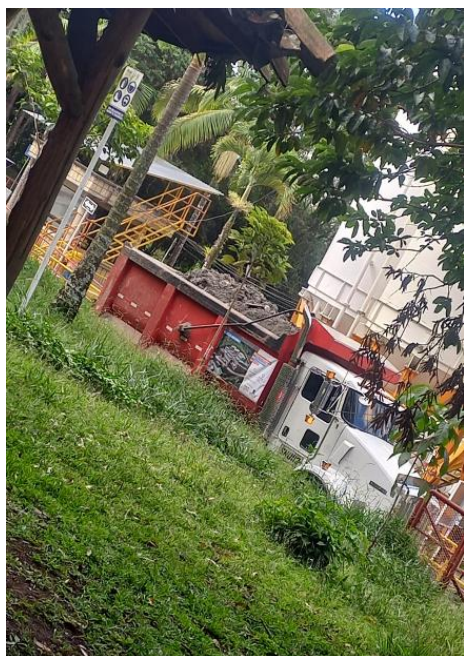
**Figura 40 Salida de escombros a reprocesar**

Ante lo evidenciado en el diagnóstico inicial realizado en el transcurso del primer semestre del año 2025, se evidencia un sobre costo operativo de aproximadamente 19 millones de pesos, destinados a la disposición final o transporte de escombros. Por ende, como medida de mejora se estableció un convenio con Mincivil siendo este uno de los proveedores de grava y arena que permite aprovechar los viajes de retorno de sus camiones para transportar los escombros generados en planta, como se presenta a continuación.

Según la cotización generada por Mincivil, se establece un valor de 27 mil pesos por tonelada reaprovechada de la cual se genera una pérdida del 15% por tonelada que consiste en material no óptimo y residuos por material particulado como lo es polvo y pequeñas partículas que salen del proceso. Respectivamente, del 85 % trabajado, una sexta parte consiste en grava y la cuarta parte restante se entrega como arena, presentándose de la siguiente forma.

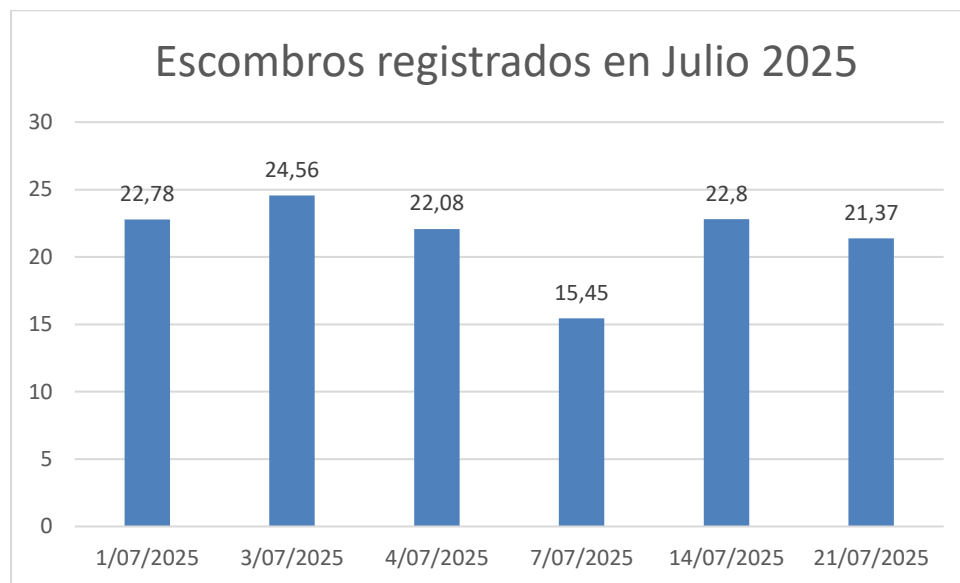
**Figura 41 Registro de escombros generados en julio 2025**
