**DETERMINACIÓN DEL NIVEL DE AMENAZA POR PROCESOS DE REMOCIÓN  
EN MASA PARA UN TALUD UBICADO EN EL BARRIO SAN MIGUEL DEL  
MUNICIPIO DE BUCARAMANGA MEDIANTE UN ANÁLISIS DETERMINÍSTICO  
UTILIZANDO LA TEORÍA DE EQUILIBRIO LÍMITE.**

**UNIVERSIDAD INDUSTRIAL DE SANTANDER**

**ESCUELA DE INGENIERÍA CIVIL**

**Trabajo de grado presentado como requisito para optar al título de  
Ingeniera Civil**

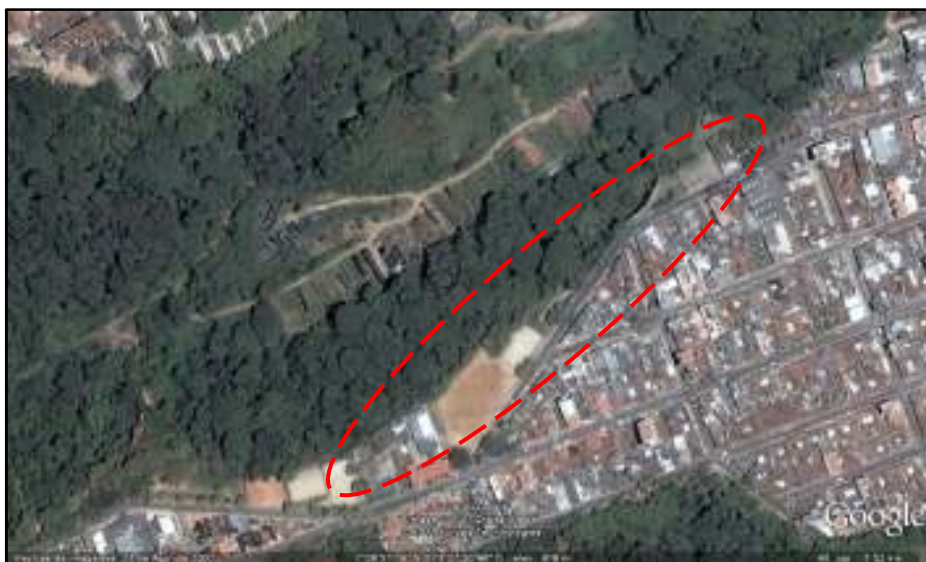
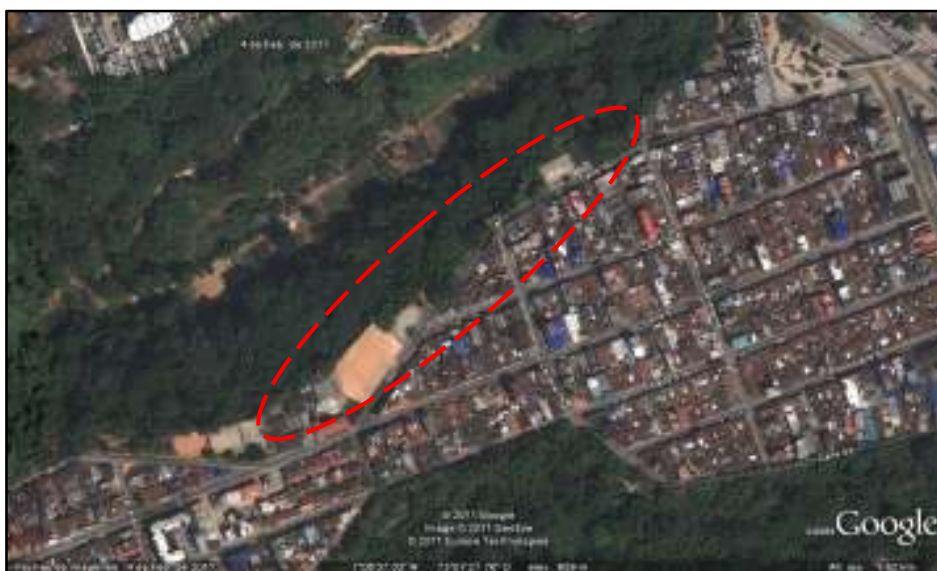
En años recientes, la evolución de los procesos morfodinámicos en las laderas de la zona en estudio, muestran el deslizamiento activo entre los años 2002 y 2011.

**Ilustración 9.** Fotografía zona de estudio año 2002

**Ilustración 10.** Fotografía zona de estudio año 2011

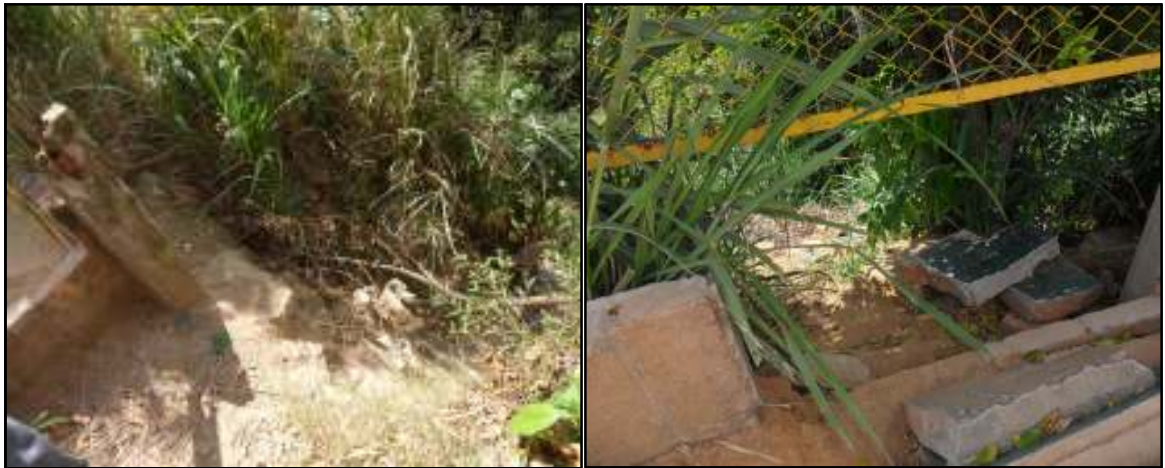
**Ilustración 11.** Evidencias Erosivas y Falla en las estructuras existentes

Con el fin de corroborar la información mencionada anteriormente se realizaron visitas de campo donde se observaron e identificaron deslizamientos de la parte alta del talud, la falla de algunas estructuras, zonas cubiertas por desechos y árboles inclinados, entre otros, como evidencia de la inestabilidad de la zona. A continuación se presentan fotografías en donde se observan dichas evidencias:

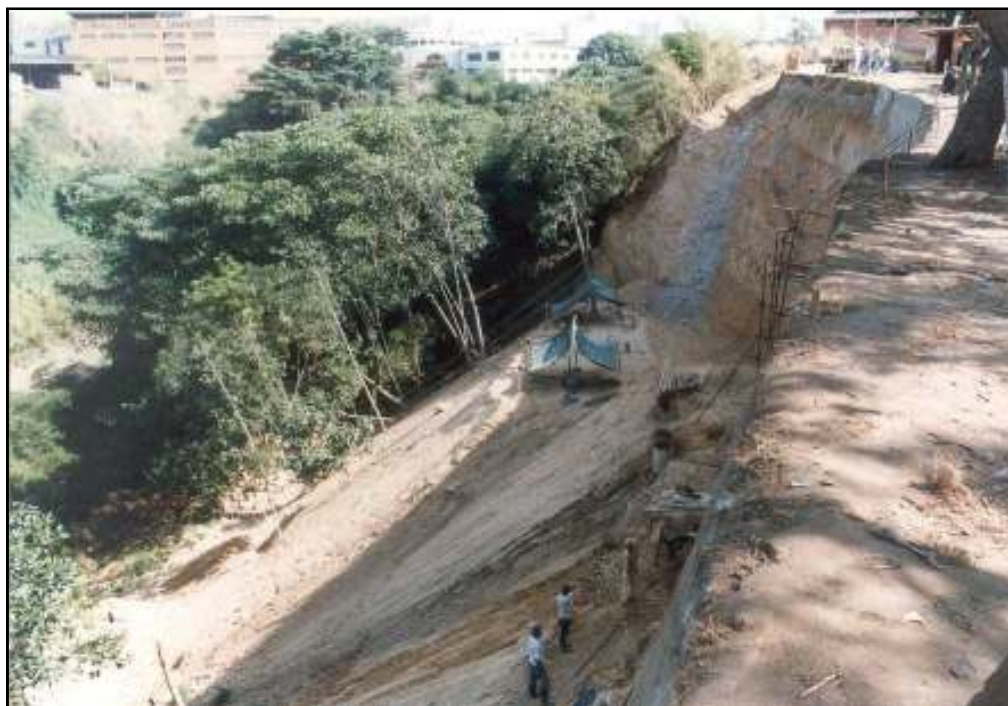
**Ilustración 13.** Construcción Pantalla Anclada - Año 1995

La CDMB construyó una pantalla anclada para estabilizar y controlar la erosión del talud. A pesar de esto, se han presentado movimientos en el coluvión y falla en algunas partes del talud. Sin embargo, esta obra ha mitigado parcialmente el problema, ya que no fue construida a lo largo de todo el talud donde en algunas zonas se ha evidenciado daños en la infraestructura causadas por diversos factores.

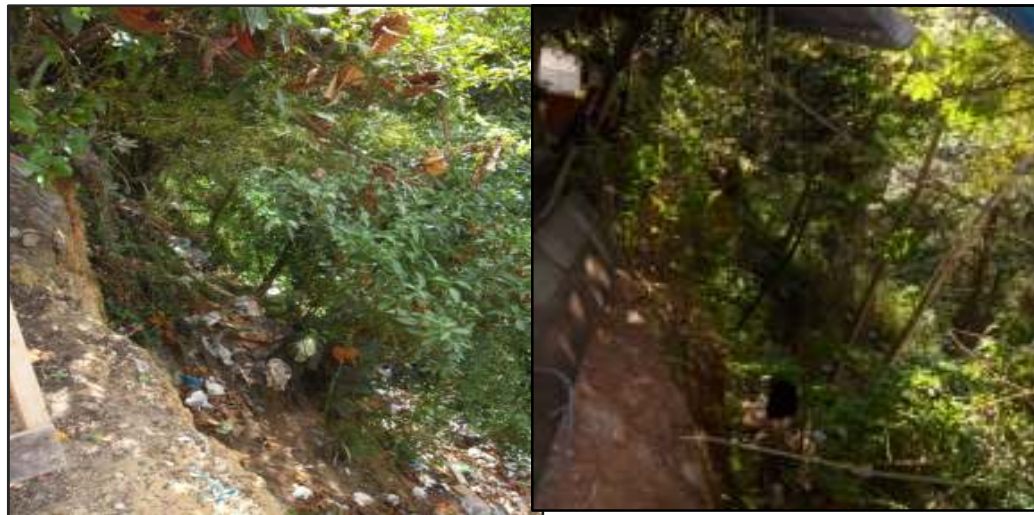
**Ilustración 20.** Corona del deslizamiento que afectó una vivienda de invasión posterior a la institución educativa.

La calibración del modelo geotécnico consiste en analizar la morfología antes de la falla del talud, por medio de observaciones de campo y evolución en los procesos morfológicos. Por medio de “Retro Cálculo” (Véase Anexo D) se calibró el modelo geotécnico, ajustando los parámetros de resistencia del suelo hasta obtener un factor de seguridad de 1.0, que indica que el talud se encuentra en el límite entre la estabilidad y la inestabilidad, y habrá fallado. Se analizó el perfil 2 para el estrato 2 (Miembro Gravoso), ya que por medio de visitas de campo se pudo observar e identificar deslizamientos en la corona del talud con fallas en algunas estructuras cercanas. (**Ilustración 20**).
