Análisis del Comportamiento Microestructural de un Diente de Retroexcavadora

Trabajo de Grado Presentado como requisito para optar al Título de Ingeniero

Title: Analysis of the Microstructural Behavior of a Backhoe Tooth*

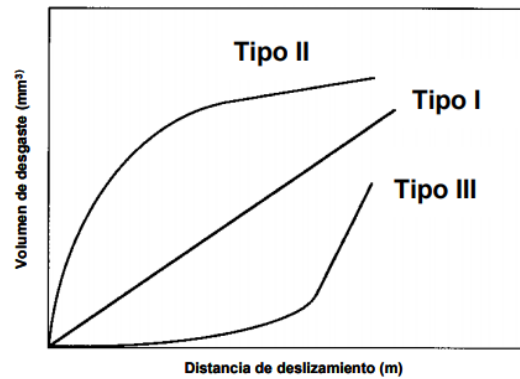
Figura 1. Tipos de tasa de desgaste.

Siendo el tipo I un desgaste constante, tipo II una tasa de desgaste severa a media y el tipo III una tasa de desgaste baja a alta. Existen cuatro tipos de desgaste (ver Figura 2), los cuales infieren en la pieza disminuyendo sus medidas, causando una disminución en su eficiencia de operación y conllevando al reemplazo de ese componente desgastado.

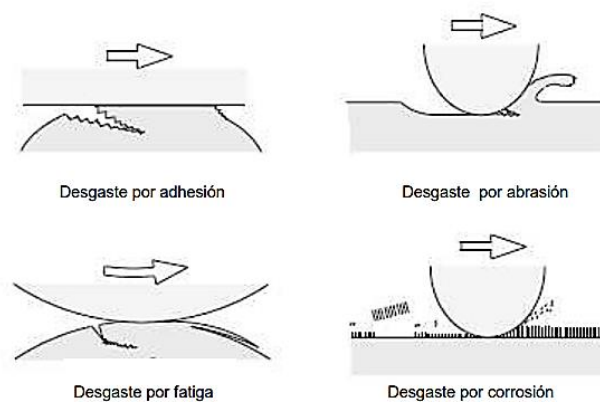
Figura 2. Tipos de desgaste.

El desgaste adhesivo ocurre cuando dos superficies en contacto se deslizan una sobre la otra bajo un esfuerzo, haciendo que haya una adhesión entre superficies ocasionando pérdida de material; este desgaste se puede observar en la superficie del material en forma de rayaduras

irregulares y por lo general se presenta entre superficies metálicas. El desgaste abrasivo está presente en el material mediante el mecanismo de fricción entre dos superficies en contacto, causando rayaduras profundas por motivo de partículas duras que penetran la superficie, ocasionando deformación plástica o arrancando virutas. La fatiga superficial ocurre cuando una pieza está en movimiento rotatorio consecutivo sobre otra superficie metálica produciendo grietas o fracturas superficiales que posteriormente conllevan a la destrucción total de la superficie. El desgaste corrosivo es influenciado por productos corrosivos en el medio en el que se use la pieza; también influyen en el desgaste de un material causando fragilización y alta pérdida de material. Se estima que en la industria el desgaste se debe a un 50% por la abrasión, un 15% a la adhesión y el resto a los otros tipos de desgaste.

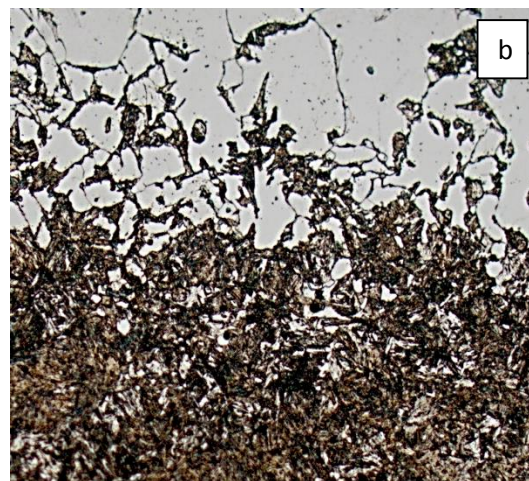
Figura 3. Micrografías del diente en la zona superficial: Microscopía óptica a)200X, b)500X y Microscopía electrónica c)500X, d)1500X.

4.3.1 Zona superficial. En la Figura 3 se muestran las micrografías tomadas por microscopía óptica y electrónica de barrido de la sección transversal, en la zona superficial del diente, en la cual se puede observar la presencia de diferentes fases en su microestructura. Por un lado, se encuentra una zona blanca en la región exterior de aproximadamente $210 \mu\text{m}$, que corresponde a la fase de ferrita y en la región interna del diente se observa la presencia de Martensita revenida. La zona donde existe la presencia de ferrita puede ser asociada al fenómeno llamado decarburación producido probablemente por no usar un horno con atmósfera inerte haciendo que haya una pérdida de carbono en la superficie del diente. Esta capa descarburada puede influir inicialmente en el proceso de desgaste haciendo que se deteriore más rápidamente.

Por tanto una primera alternativa de mejora podría ser que cuando se realice el tratamiento térmico de los dientes, se haga en un horno con atmósfera protectora para evitar la decarburación superficial del mismo, y así obtener una estructura totalmente de martensita tanto en el interior del diente como en la superficie, evitando de esta forma la pérdida de material que posiblemente daría mayor durabilidad. En cuanto a la presencia de granos de ferrita en las zonas internas del diente causada posiblemente por una falta de homogeneidad química de la austenita en el momento de su calentamiento; este fenómeno se podría corregir si se lleva a una temperatura de austenización de adecuada de aproximadamente de 880°C según el diagrama hierro carbono y un tiempo de sostenimiento aproximado de 25 minutos para asegurar que toda la ferrita se transforme en austenita y a al enfriar exista la presencia de una microestructura totalmente martensítica.

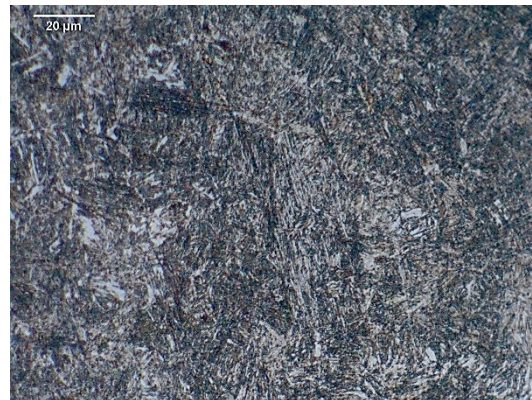
Figura 4. Micrografías tomadas por Microscopía Óptica a) 500X, b)1000X y Microscopía Electrónica c)5000X, d)10000X.

4.3.2 Zona central. Las micrografías ópticas y electrónicas tomadas en la zona central del diente se presentan en la *Figura 4*. Como se puede observar, existe la presencia de una estructura de martensita revenida bastante homogénea distribuida por todo el material. Sin embargo, existe la presencia de pequeñas cantidades de ferrita alotriomórfica precipitada en los límites de grano.

Esta ferrita se pudo haber formado durante el enfriamiento del tratamiento térmico de temple, dado que según el diagrama de transformación isotérmica mostrado en la Figura 5, es evidente que para este tipo de acero la velocidad crítica de temple es demasiado alta, ocasionando que se precipite de manera inevitable pequeñas cantidades de esta fase.

En cuanto a al ferrita alotriomórfica es inevitable su presencia y este fenómeno no podría ser corregido en un tratamiento térmico convencional para este tipo de acero. Por tanto, se sugiere que si se requiere que el diente tenga una mayor durabilidad en este y otros tipos de terrenos más agresivos, cumpliendo con las propiedades de resistencia al impacto y a la abrasión, es
