Apoyo en la supervisión de las obras civiles de expansión y reposición de infraestructura de subestaciones y líneas relacionadas con el contrato CW126566 y proceso precontractual CRW238372, aunado al diseño preliminar de un plan de evaluación de daño POST-SISMO en las edificaciones de Electrificadora de Santander S.A – E.S.P

Trabajo de Grado para Optar al Título de Ingeniero Civil

Universidad Industrial de Santander

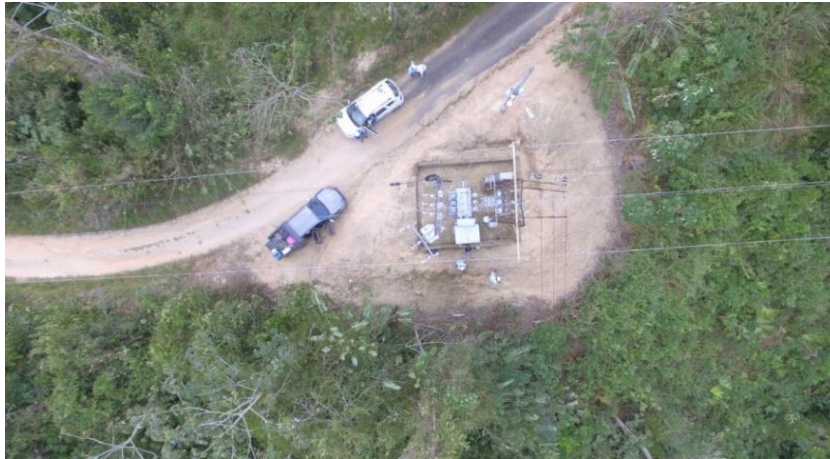
Figura 3.

Antigua Subestación laguna. (Fotografía en Dron).

Nota. El registro fotográfico se hace sobre la antigua subestación “Laguna” permitiendo conocer su localización y su topografía. (Electrificadora de Santander, 2023). Subestación Laguna [Imagen]. ESSA.

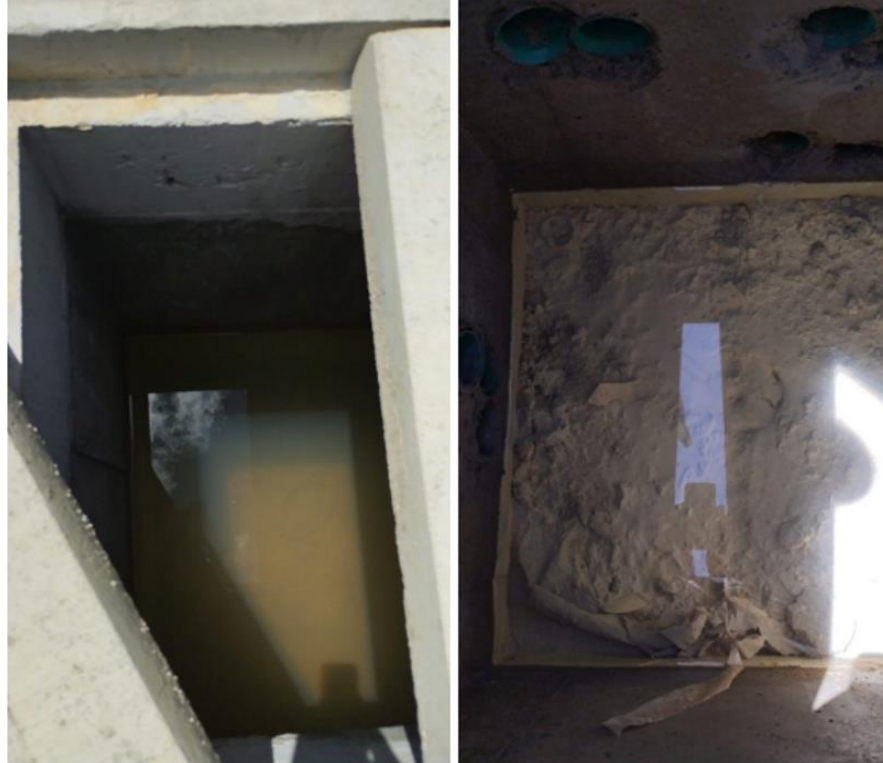
Figura 9.

Resane de bordillos en cajas de inspección SE Mogotes.

Nota. Registro fotográfico con pendientes menores luego de la visita realizada por el equipo de expansión y reposición a la subestación Mogotes. Tomado de ESSA. (2023) registro fotográfico Subestación Mogotes.

Durante el seguimiento realizado en la subestación Mogotes hasta su proceso de entrega por parte del contratista, se resaltan pendientes menores respecto a la calidad del resane de los bordillos (Figura 9), agrietamiento longitudinal en pavimento rígido en la vía de acceso (Figura 10) y deficiencia en la calidad de pintura evidenciada en el portón y malla del encerramiento (Figura 11).

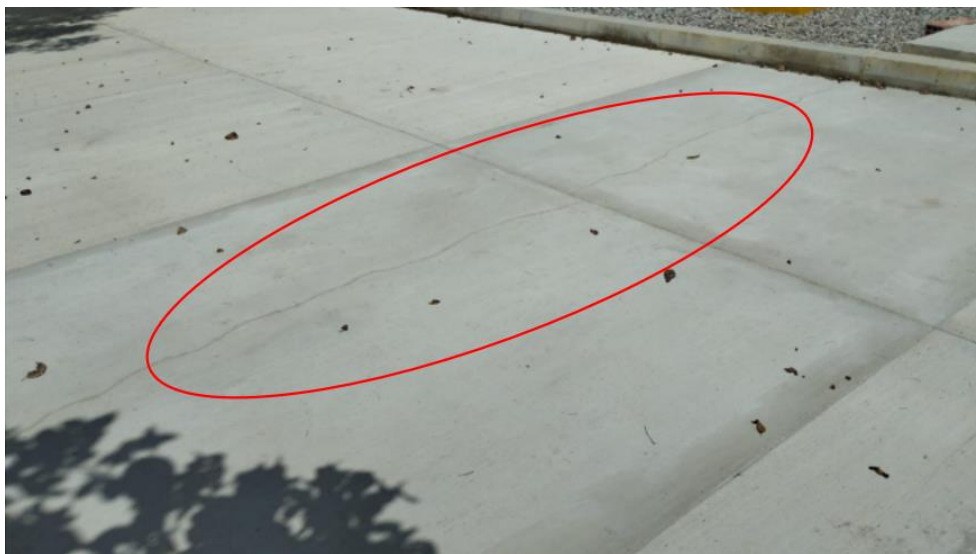
Figura 10.

Agrietamiento Transversal en pavimento rígido.

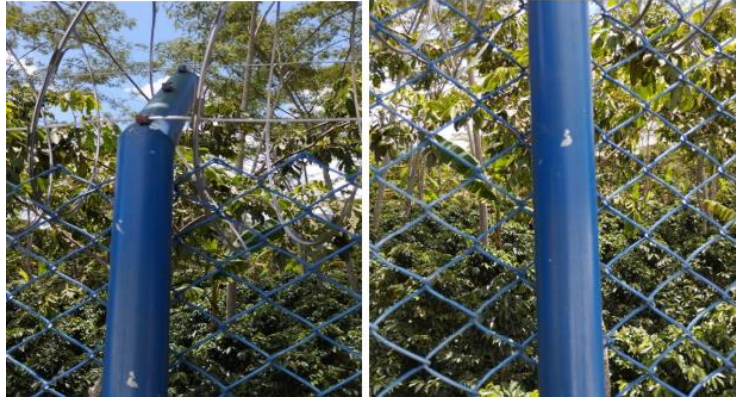
Figura 11.

Arreglo general de pintura en portón y malla.

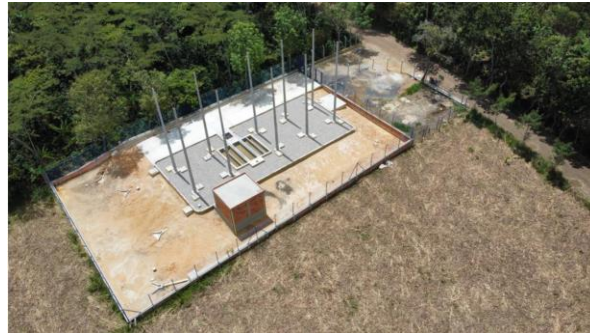
Figura 12.

Finalización de obras civiles en la Subestación Mogotes.

Nota. Registro fotográfico de la entrega de la subestación Mogotes con los alcances de obra civil finalizadas. Tomado de ESSA (2023).

La entrega en servicio de esta subestación se estima para el segundo semestre de 2024 y el pasado mes de agosto del presente año se da por concluido las obras de alcance civil evidenciadas en la (Figura 12).
