Apoyo a las Actividades del Equipo de Gestión del Riesgo de Desastres del Municipio de
Paipa, Boyacá

Trabajo De Grado Modalidad Practica Empresarial
Para Optar Por El Titulo De Geóloga

Universidad Industrial de Santander

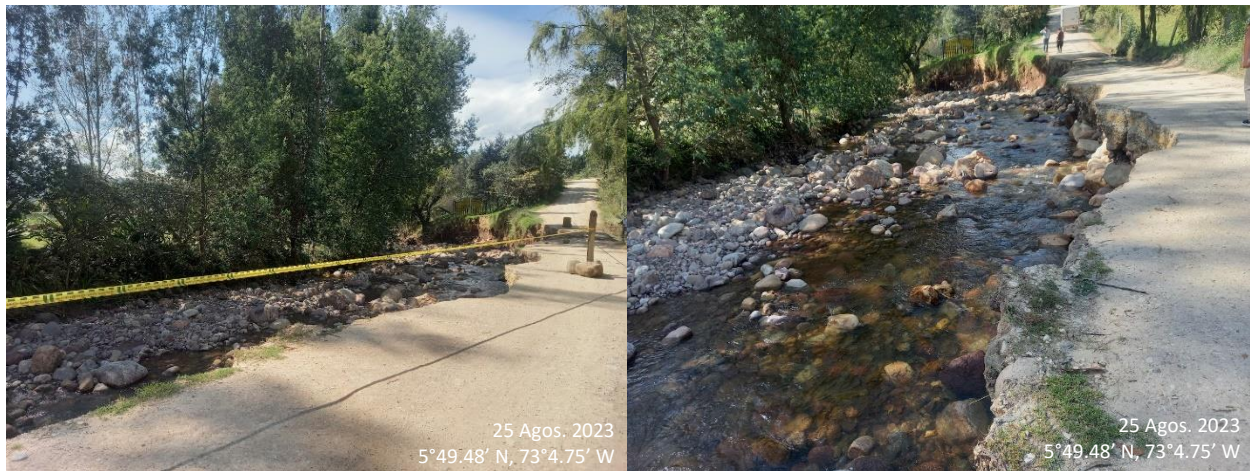
Figura 3.

Vía afectada por creciente súbita, Vereda La Trinidad

Ante esta situación, se sugirió la pronta ejecución de trabajos de relleno para corregir provisionalmente el daño, además de la disposición de bolsas Big Bag aseguradas con pilotes con el fin de proteger la vía de los daños que pueda ocasionar el cauce del río y asegurar el desplazamiento seguro de la comunidad afectada.

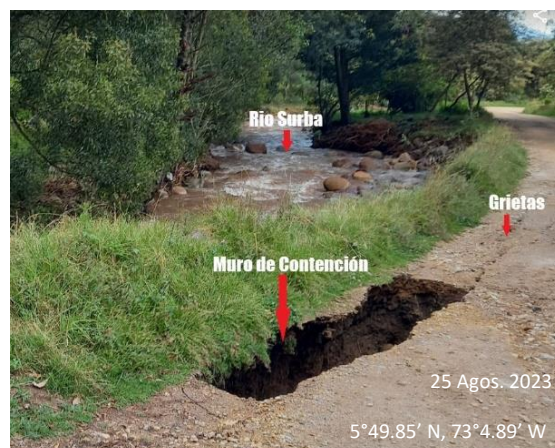
Figura 4.

Muro de Contención Afectado, Vía La Trinidad – Rincón de Españoles.

En la misma área, ubicada a 500 metros del punto mencionado anteriormente, se encuentra ubicado un muro de contención, en el lugar se evidencio un proceso de socavación causado por la acción del caudal del río Surba, con infiltración de agua que está provocando el agrietamiento y colapso de ciertas secciones de la vía.

Se recomendó realizar rellenos en las áreas afectadas por la infiltración con el objetivo de prevenir el aumento de presión debido al agua infiltrada, lo que podría desencadenar el colapso del muro de contención. Además, de la realización de estudios hidráulicos para comprender la dinámica del río y encontrar soluciones a largo plazo que beneficien a la comunidad, dado que la pérdida de banca en esta carretera es un problema recurrente cada vez que el caudal del río aumenta.

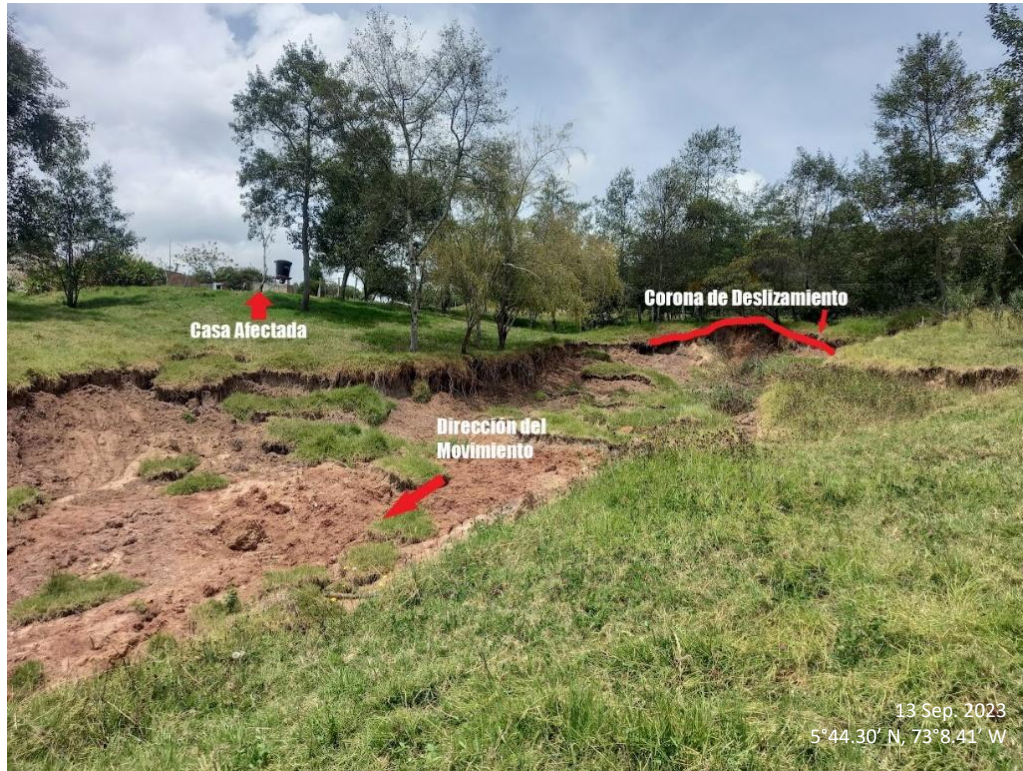
Figura 6.*Deslizamiento Vereda El Salitre*

Se detectaron fugas de agua en mangueras de riego y cunetas perimetrales sin impermeabilizar, contribuyendo a la saturación del suelo y desestabilización del terreno. Además, hay nacimientos de agua en la parte superior de la montaña, generando saturación del terreno cerca del deslizamiento.

En la base del deslizamiento se encontró en operación una mina de carbón llamada Cisquera II, en donde el patio de la bocamina se encuentra cubierto por material arcilloso, se sugirió la limpieza del lugar y un mayor control de los niveles de agua subterránea. Finalmente, se recomendó llevar a cabo estudios geológicos y geotécnicos en el área afectada por la remoción en masa para determinar las medidas necesarias y evitar mayores daños en la ladera y las viviendas cercanas, incluyendo la bocamina Cisquera II. Se insto a un adecuado manejo de aguas de escorrentía para evitar la saturación del suelo y afectaciones estructurales.

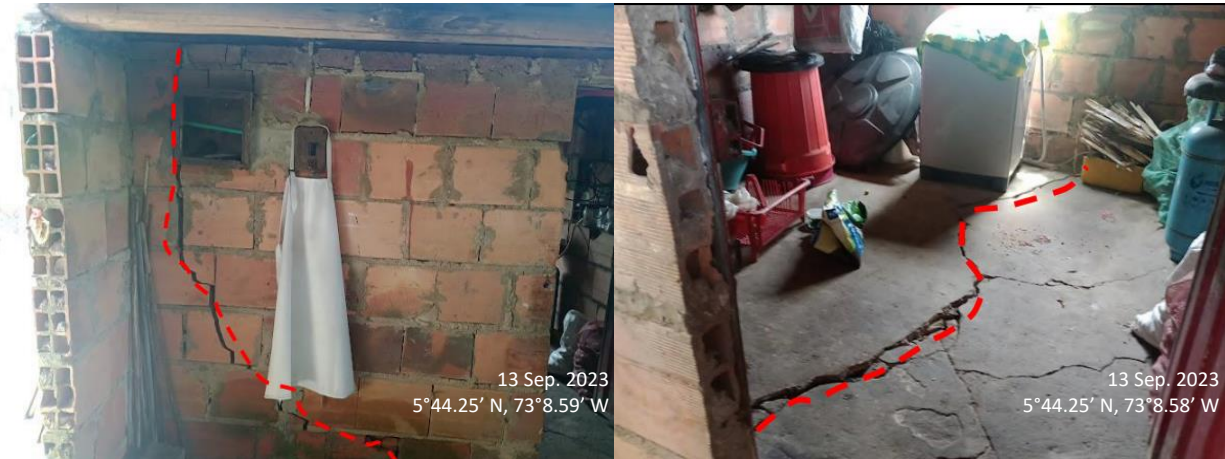
Figura 7.

A 50 metros de la corona de deslizamiento se ubica una vivienda donde habita una persona de la tercera edad, la estructura presenta agrietamientos en los muros y en los pisos, además se evidencia el asentamiento del terreno a consecuencia de la saturación del terreno por la humedad. Se recomendó el desalojo de la vivienda ya que presenta daños considerables y no cumple con normas básicas de construcción.

Vivienda con grietas en muros y pisos

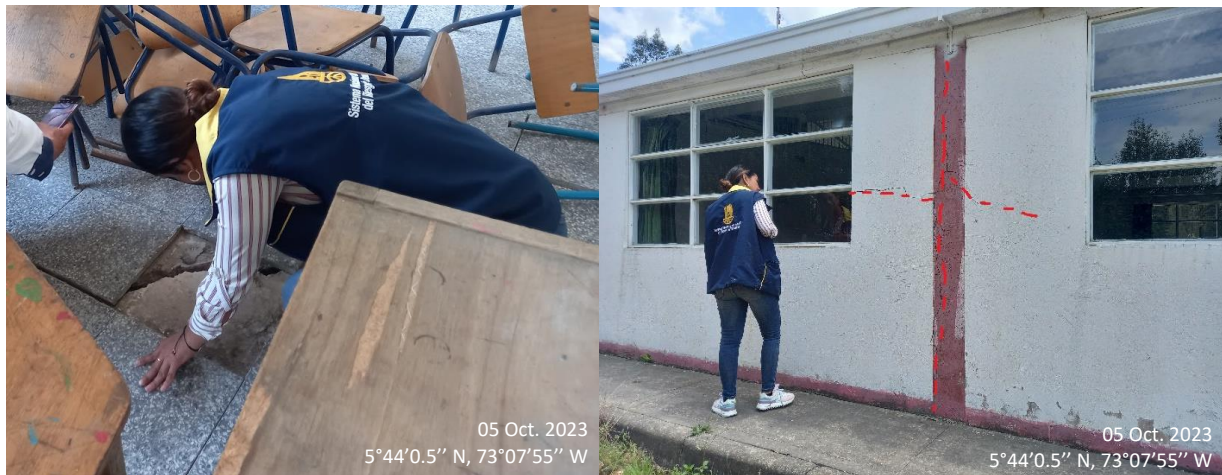
Figura 8.

La visita se lleva a cabo en conjunto con la UAEGRD y profesores el día 5 de octubre de 2023 en la Institución educativa Técnica Agrícola ubicada en la Vereda Salitre en las coordenadas 5°44'0.59" N, 73° 7'55.66" W, la estructura del restaurante escolar es el objeto de la visita en la cual se evidenciaron problemas estructurales significativos en la edificación de un solo nivel, que utiliza pórticos de concreto sin acero de refuerzo, por lo cual surgieron preocupaciones en cuanto a su resistencia, especialmente ante eventos sísmicos. Se identificaron grietas en los muros de

mampostería, posiblemente causadas por asentamientos diferenciales, cambios de temperatura o mala calidad en la construcción inicial. La falta de acero de refuerzo en columnas y elementos estructurales es una violación grave de las normas y representa un riesgo de seguridad. Grietas en columnas y pisos indican daños considerables, mientras que la ausencia de malla electrosoldada en la losa de piso agrava la situación. La humedad y los hundimientos en el andén también son problemas que afectan la integridad de la estructura.

Restaurante escolar con grietas en muros y pisos

Se recomendó una evacuación preventiva urgente del restaurante y su cocina debido a daños graves en elementos estructurales como columnas, ausencia de acero de refuerzo, grietas en columnas y pisos, y desprendimiento de muros de mampostería, representando un riesgo inminente para la seguridad de las personas que lo usan recurrentemente.

Como alternativa, se sugiere trasladar temporalmente las operaciones del restaurante a un salón provisional en buen estado, mientras se realizan las reparaciones necesarias en la estructura principal.

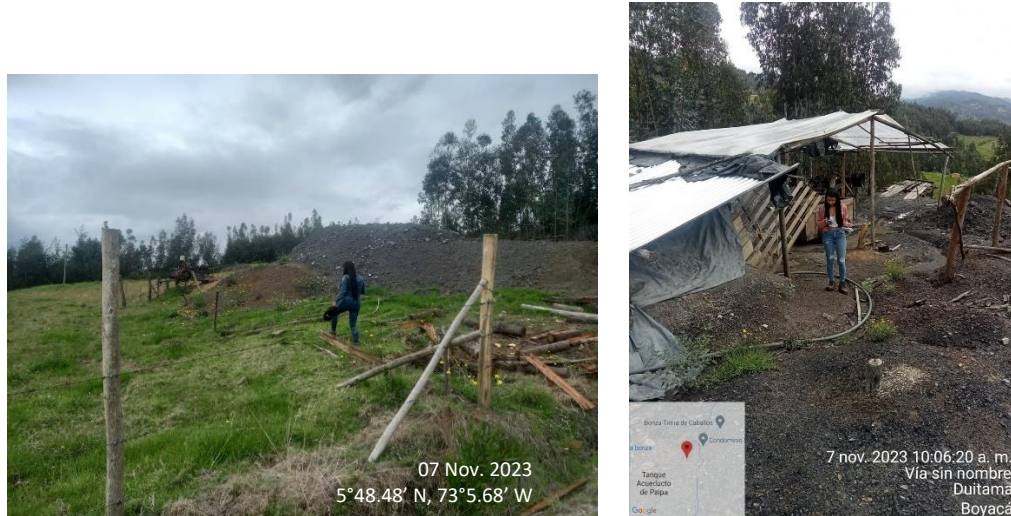
El equipo de gestión del riesgo de desastres en conjunto con la secretaria de agricultura realizaron visitas de seguimiento y control a varias minas en las veredas El Salitre, Jazminal, El Volcán, con el fin de verificar si cumplen con los requisitos mínimos para operar y las normas de seguridad obligatorias, al verificar que no cumplen con dichos requisitos se procedió a elaborar un informe para remitirlo a la Agencia Nacional de Minería para darle el debido proceso a este escenario de riesgo y se buscó la articulación intersectorial para darle solución a dicho problema. Lo que llevo a realizar dicha verificación fueron las quejas y peticiones de la comunidad aledaña que se estaba viendo afectada por el mal manejo de los residuos de las minas además de que sus viviendas estaban presentando grietas en suelos y paredes según ellos producto de la actividad minera que se desarrollaba en cercanías de sus lugares de vivienda además del transporte pesado que se usaba para transportar el carbón recolectado.

Figura 18.*Visitas Verificación Minas*
