**Análisis de alternativas y propuesta de estabilización del talud K71 entre el subsector San
Alberto – San Roque del Tramo F. Aguachica - La Mata de la Ruta del Sol**

Trabajo de Grado para optar al Título de Magíster en Geotecnia

Universidad Industrial de Santander

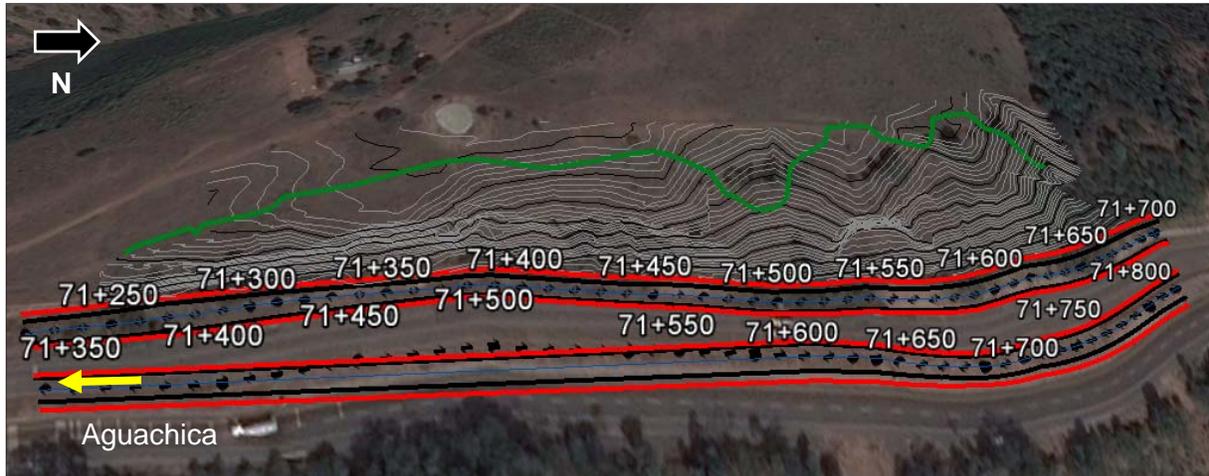
Figura 2. Referenciación talud en estudio

En el talud interno de la calzada norte-sur que conduce de La Mata a Aguachica (ver figura 2) se ha presentado un movimiento en masa, actualmente, gran parte del talud se encuentra deslizado, principalmente las zonas que estaban protegidas con concreto lanzado. En épocas de lluvias se observa el precario funcionamiento de las obras de drenaje y la caída de material y roca en parte del corredor. En la figura 3, se observa el talud en los diferentes puntos críticos del deslizamiento.

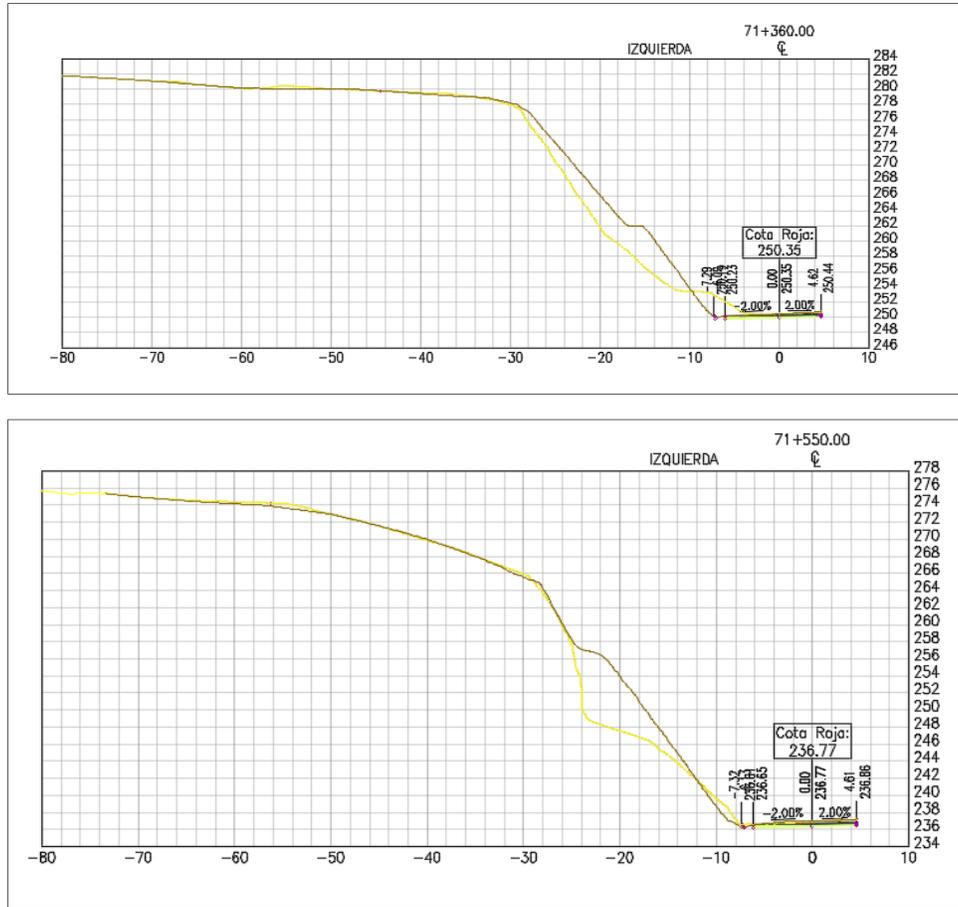
Figura 4. Secciones típicas sitios de deslizamiento

También se determinó la altura total del talud (HT), la altura de las terrazas intermedias (H) y la variación de la pendiente del talud para cada una de las secciones analizadas las cuales se incluyen en los anexos de este informe. Los resúmenes de los datos obtenidos se muestran en la tabla 1 y en la tabla 2.

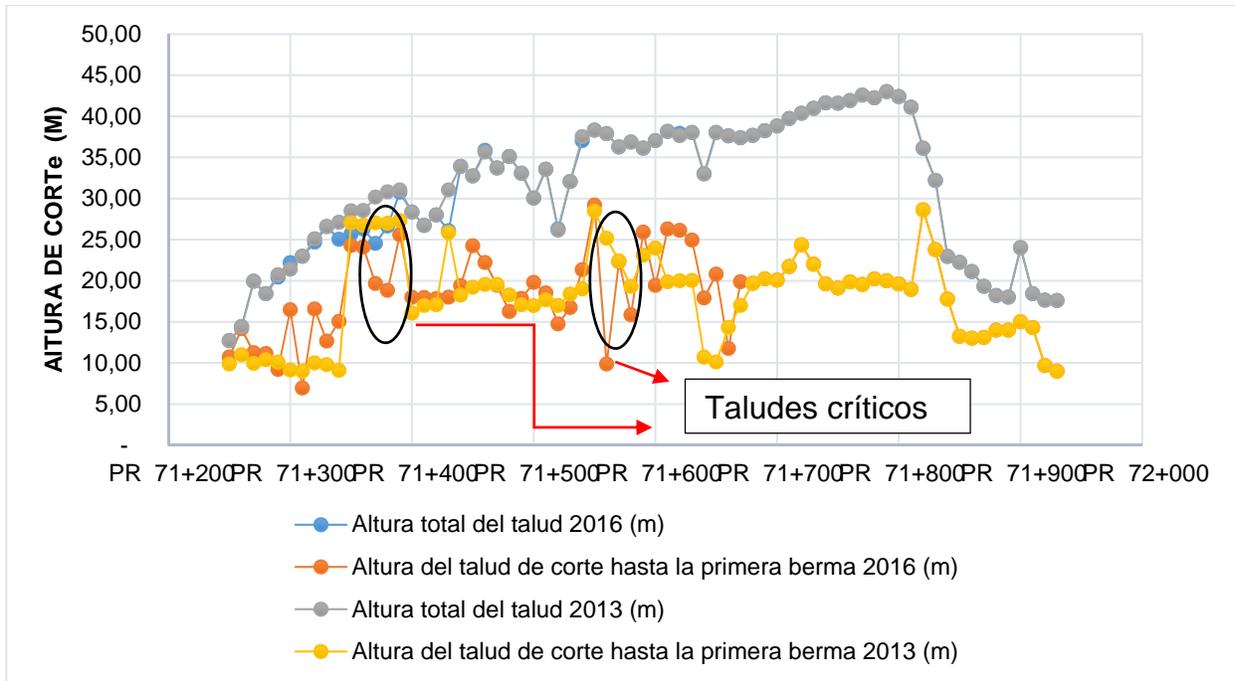
Figura 6. Variación de las alturas de corte del 2013 al 2016

En las gráficas se presentan como taludes críticos los que han reportado movimiento.

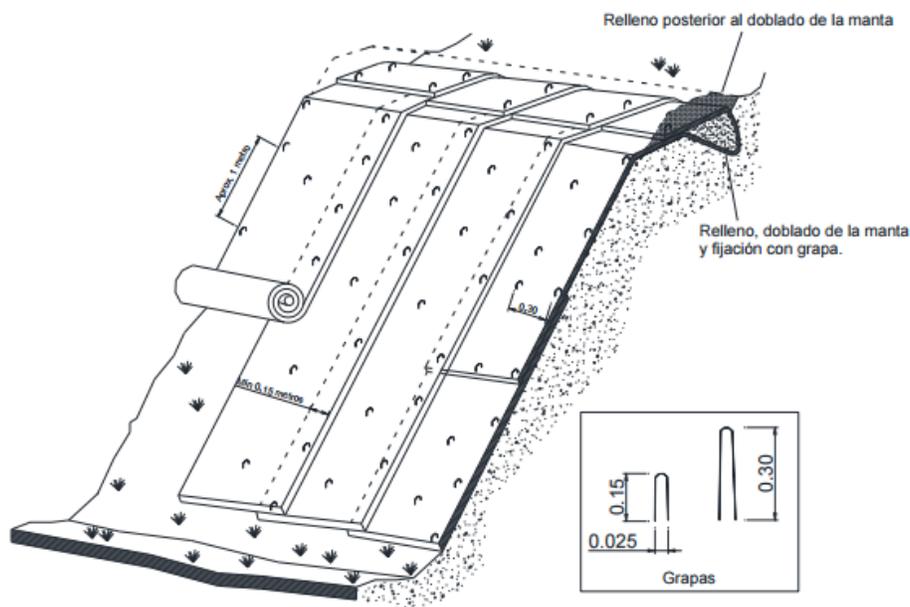
Figura 8. Instalación de mallas o mantos orgánicos

Dentro de los sistemas de cobertura para el control de la erosión incluyen mallas y redes orgánicas formadas por fibras que se utilizan como refuerzo con otros productos geotécnicos como biomantos tal como se presenta en la figura 8.

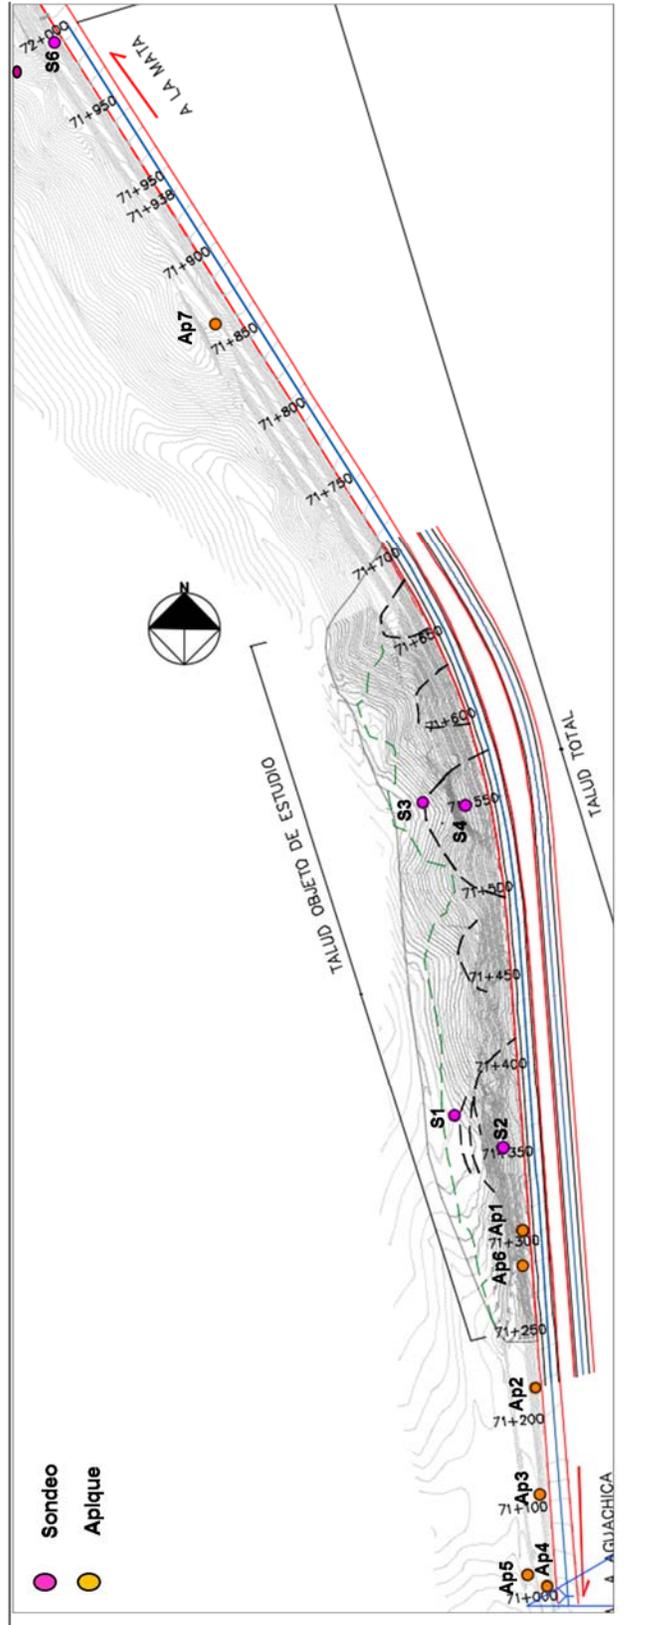
Figura 20. Ubicación exploración geotécnica

Sondeos	Tipo	ABSCISA	Profundidad	Coordenadas	
			(m)	Norte	Este
S4	SONDEO	K71+360	10	1415615	1052860
S5	SONDEO	K72+000	20	1416196	1052540
S6	SONDEO	K72+000	16.5	1416235	1052606
AP1	APIQUE	K71+300	1.5	1415509	1052191
AP2	APIQUE	K71+220	1.5	1415456	1052202
AP3	APIQUE	K71+100	1.5	1415419	1052207
AP4	APIQUE	K71+00	1.5	1415376	1052876
AP5	APIQUE	K71+00	1.5	1415370	1052886
AP6	APIQUE	K71+280	ALT.10	1415549	1052872
AP7	APIQUE	K71+860	ALT.10	1416077	1052697

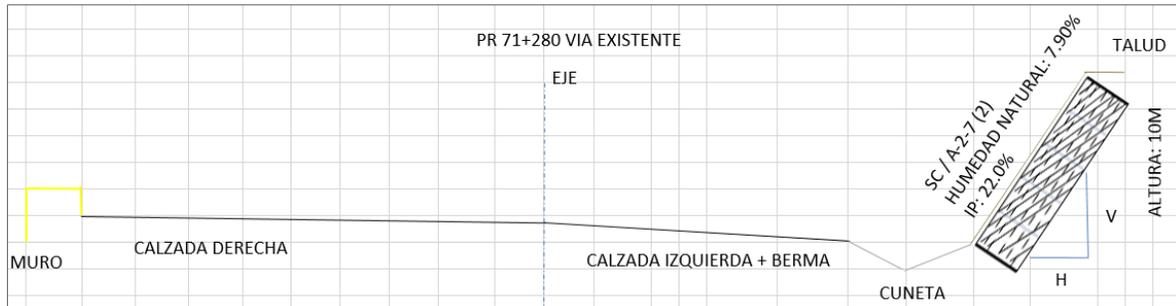
Figura 28. Perfiles de los apique K71+280

Perfil apique K71+280

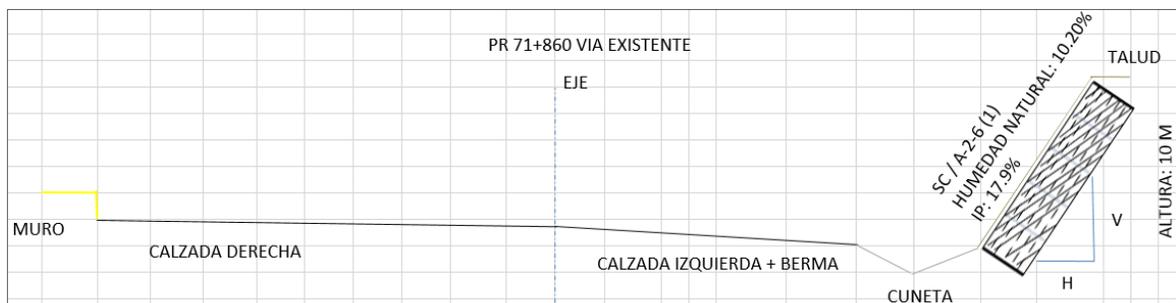
Figura 29. Perfiles de los apique K71+860

Perfil apique K71+860

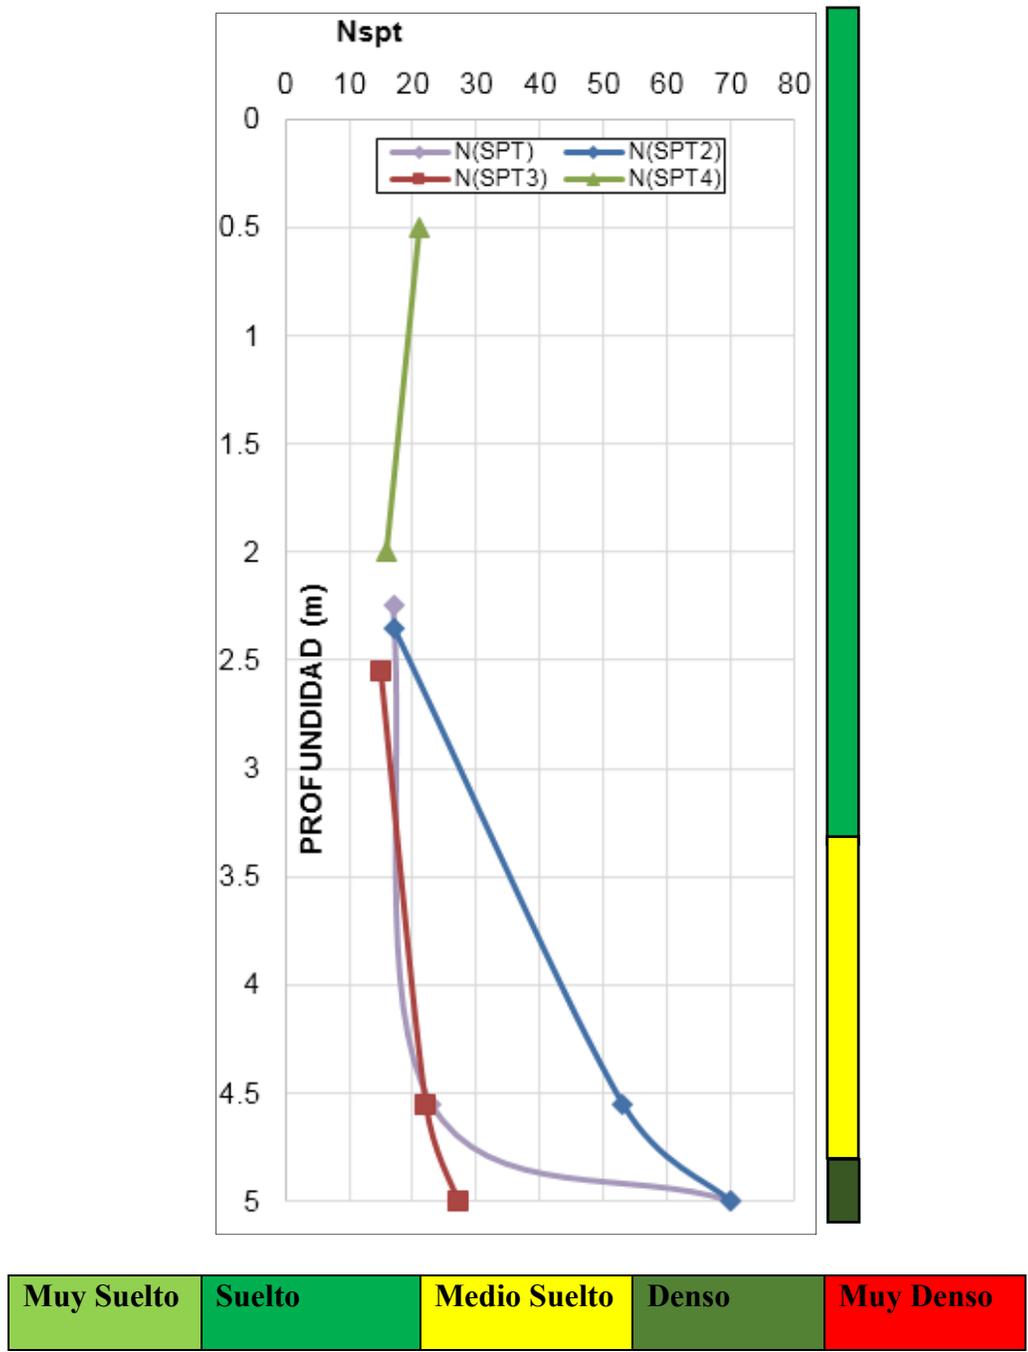
Figura 30. Gráfica N de SPT

De acuerdo a los resultados del número de golpes (N) del ensayo de SPT se observa que los suelos se encuentran en estado suelto, medio suelto y denso (ver figura 30).

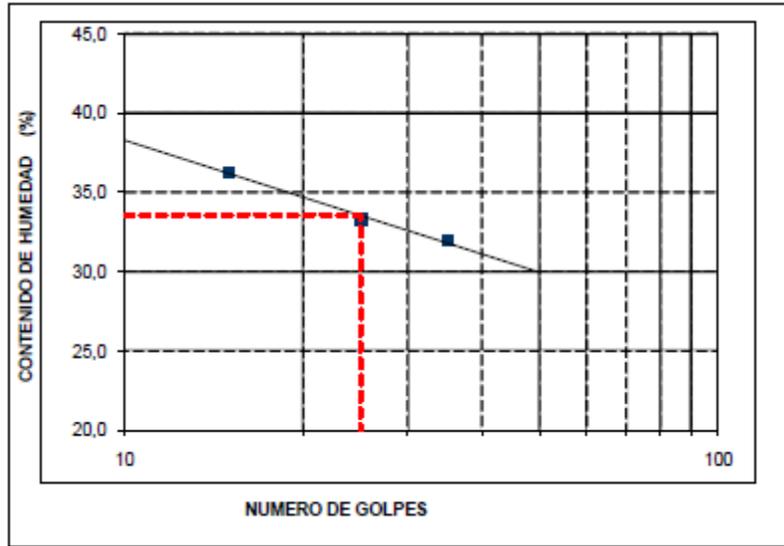
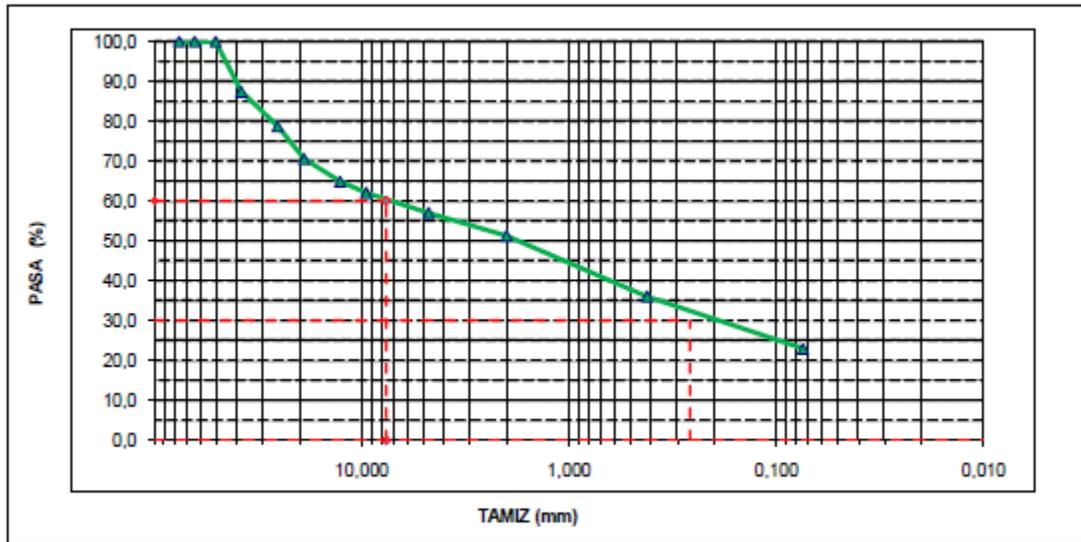
Figura 31. Caracterización gravo arcilloso suelo Abscisa k71+300

En la figura 31 se muestra el contenido de humedad respecto al número de golpes y la gráfica de la granulometría para los suelos gravo arcillosos de la abscisa k71+300; los resultados completos de las granulometrías se encuentran en los anexos de este informe y en la tabla 12 se presenta el resumen de los resultados de las caracterizaciones realizadas.

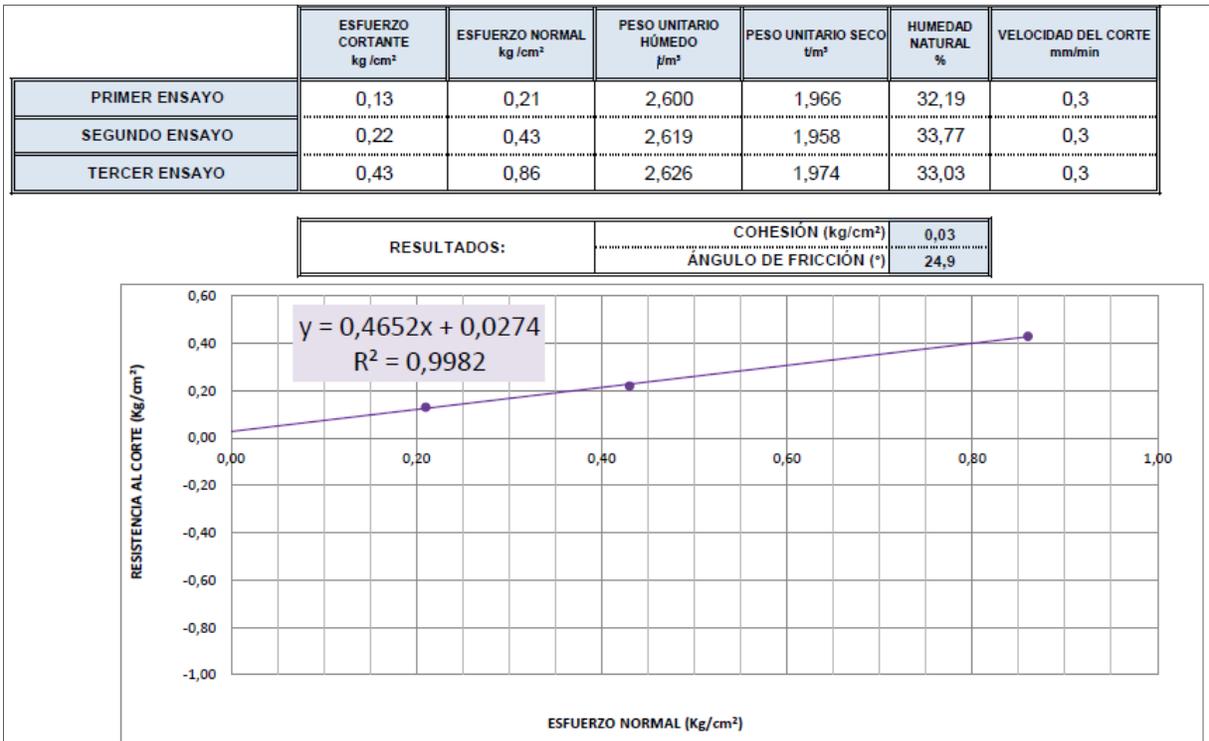
Figura 32. Resultados de corte directo en arcilla con algo de gravas

9.2.2 Ensayos de resistencia Se ejecutaron ensayos de corte directo para obtener los parámetros geotécnicos de los suelos caracterizados en el talud en estudio.

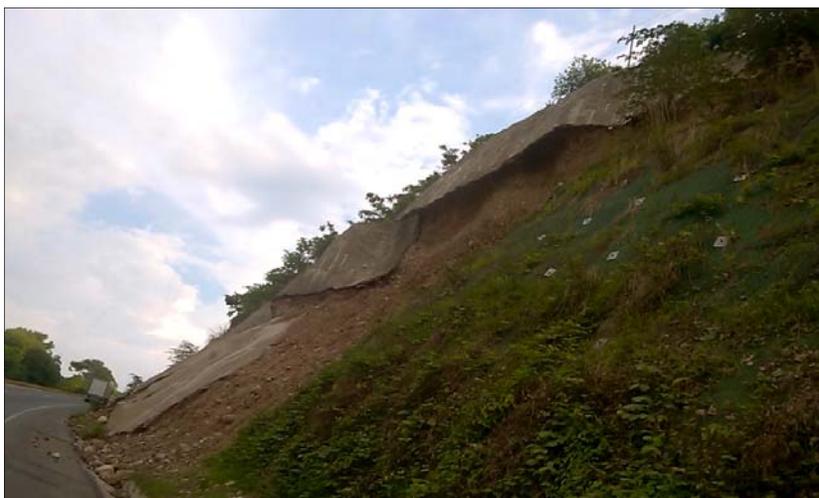
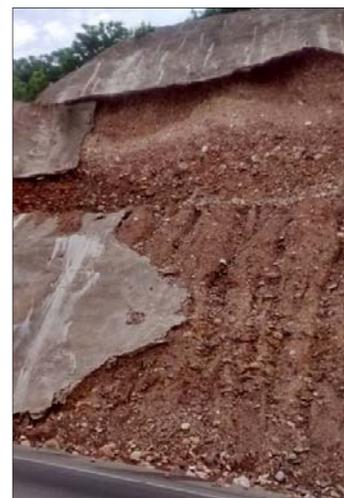
Figura 33. Fotografías del talud K71+550

Se realizó el levantamiento de campo donde se detallan las principales superficies de deslizamiento; en la abscisa K71+550 (ver figura 33) se evidenció que el talud está conformado por depósitos aluviales constituidos por gravas redondeadas en una matriz de arenas y limos, alternadas con algunos horizontes más finos. Se observa que la parte superior del talud no alcanzó a deslizarse, sin embargo, quedó en voladizo con alto riesgo de caer a la vía.

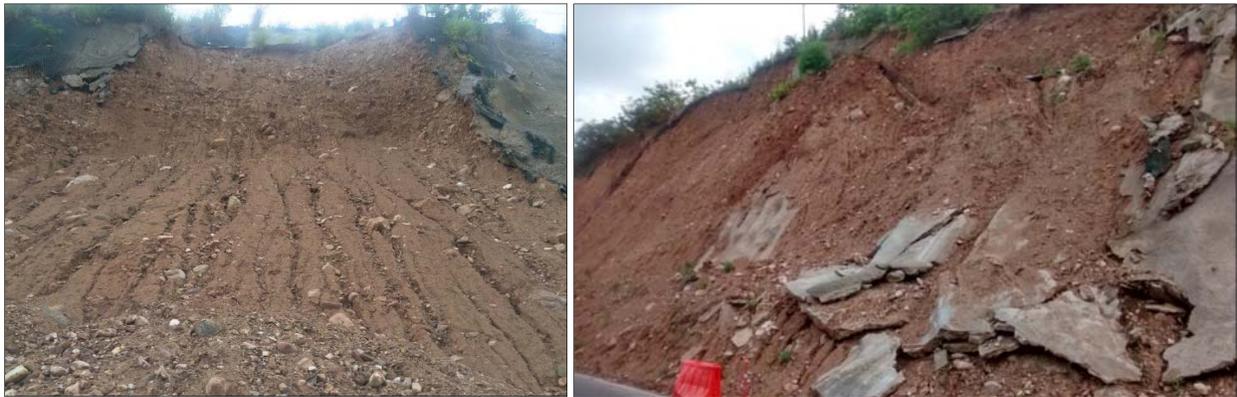
Figura 34. Fotografías del talud K71+360, izq. Talud en el 2016, der. Talud 2017

El deslizamiento de la abscisa K71+360 tiene una composición similar al de la abscisa K71+550, sin embargo, la cantidad de gravas es inferior, también se observan alternancias con materiales más finos, este talud inicialmente presentaba una superficie de falla poco profunda, pero debido al tiempo de exposición al intemperismo y la socavación de las aguas superficiales ha avanzado el movimiento mostrando una superficie de falla mucho mayor, en la figura 34 se muestra esta comparación.

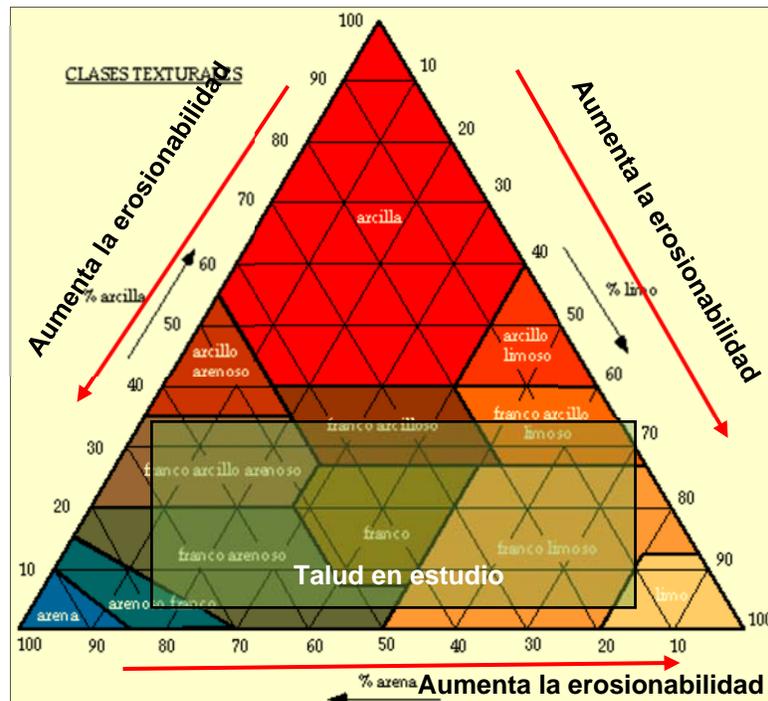
Figura 35. Clasificación textural de la fracción fina y su relación con la erosionabilidad

el área expuesta. En la figura 35 se relaciona la erosionabilidad del suelo con la clasificación textural.

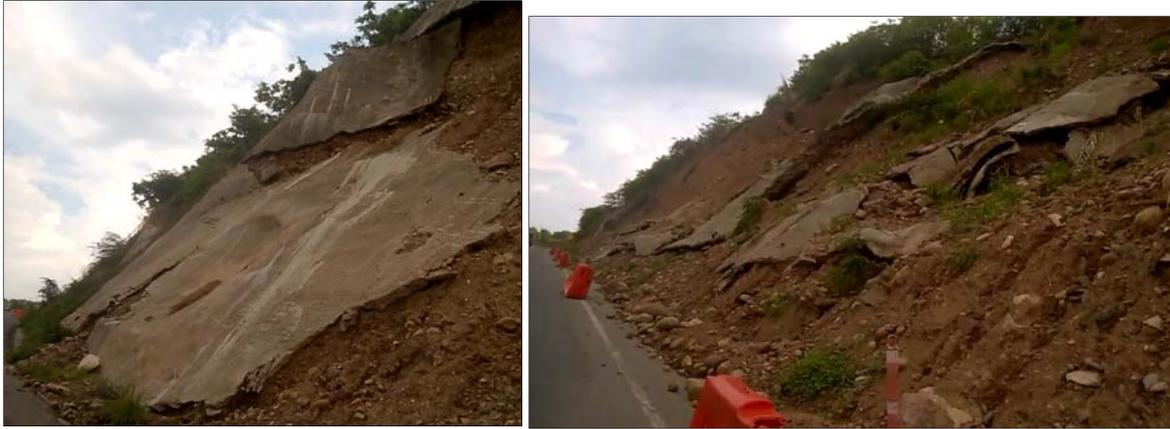
Figura 36. Concreto lanzado y pernos de sujeción

Los taludes en estudio se encuentran conformados por pendientes entre 36° - 60.4° , es decir se encuentran en el rango de vegetación natural y reforzada de acuerdo con Lauro y Theisen, sin embargo, estos fueron conformados mediante concreto lanzado con pernos de sujeción muy cortos de 2 m.

En la figura 36 se muestran los fallos del talud cubierto con concreto lanzado, ya que estos presentan un sistema de drenaje muy pobre, permitiendo la saturación del talud uno de los causales de la falla del concreto lanzado, entre otras como su propio peso, excediendo el límite de resistencia.

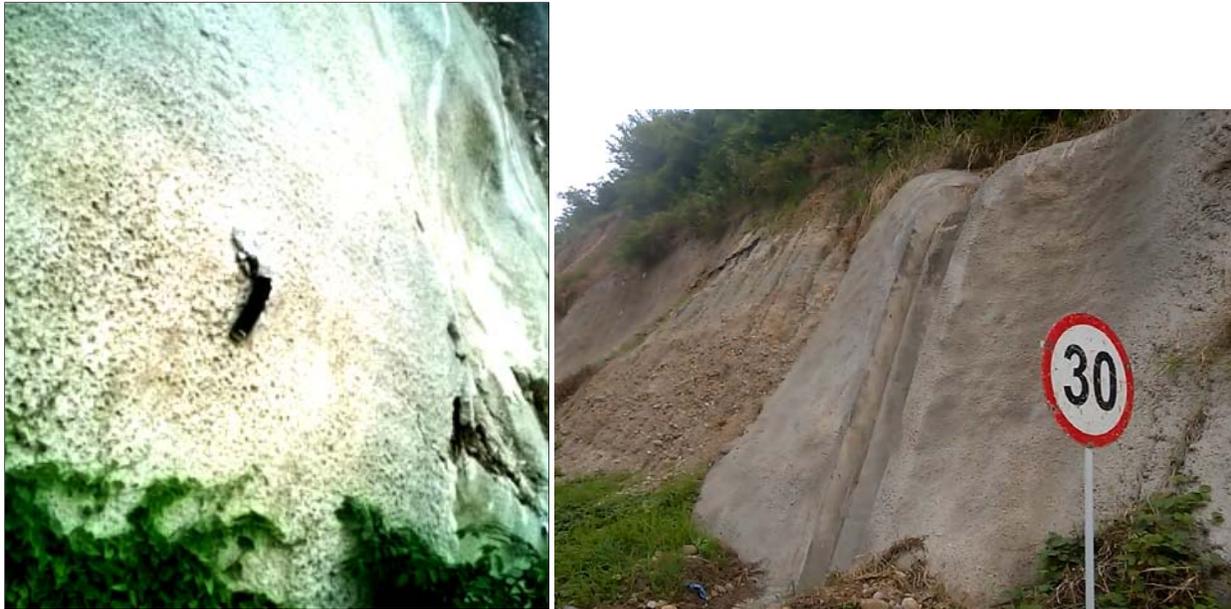
Figura 38. Lloradero quebrado (izq), canales sin disipadores de energía (der)

El agua subterránea no fue controlada con un sistema de subdrenaje apropiado de tal manera que la capa de concreto lanzado actuó impidiendo la evacuación de los niveles freáticos del talud saturándose hasta el nivel en que ocurrió la falla. Se evidenciaron bajantes de concreto socavadas y cunetas de concreto sin soporte por la erosión en bermas muy pequeñas.

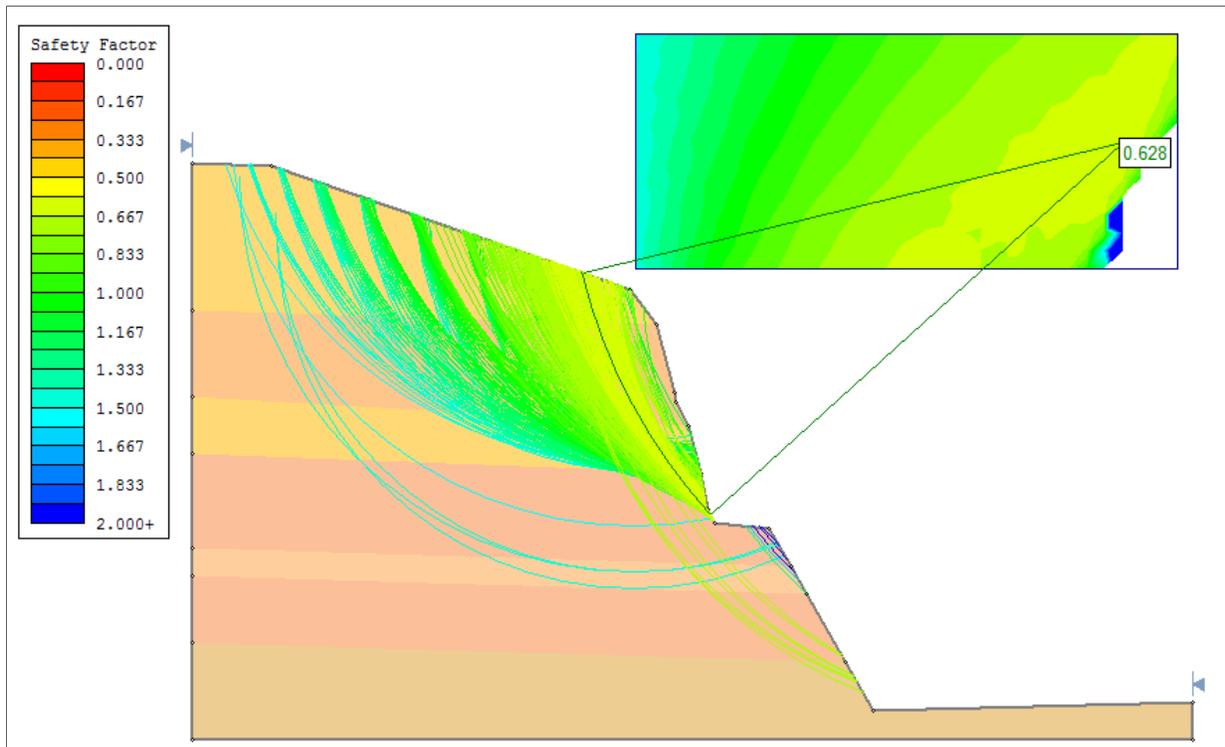
Figura 39. Modelo (A-A) estático K71+550

A continuación, se modelan los taludes en condiciones estáticas

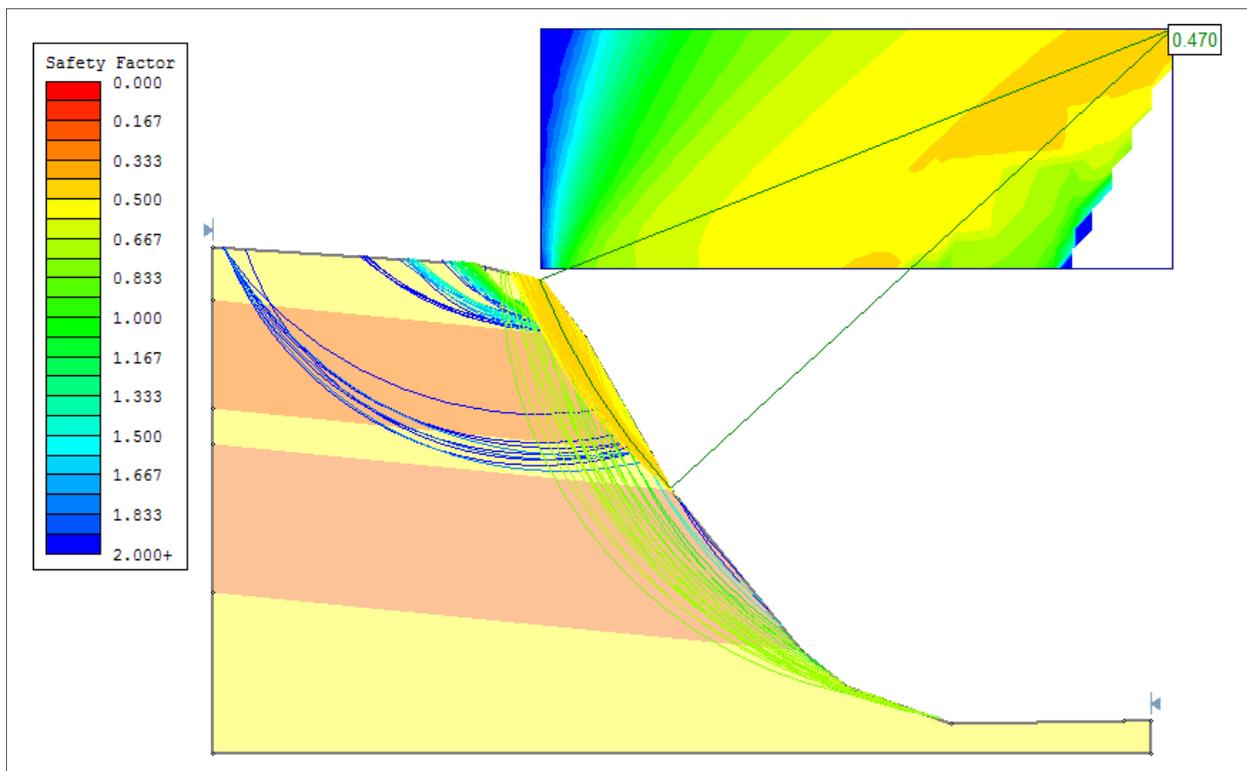
Figura 42. Modelo (B-B) estático K71+360

A continuación, se presentan las modelaciones del PERFIL B-B K71+360 en condiciones estáticas.

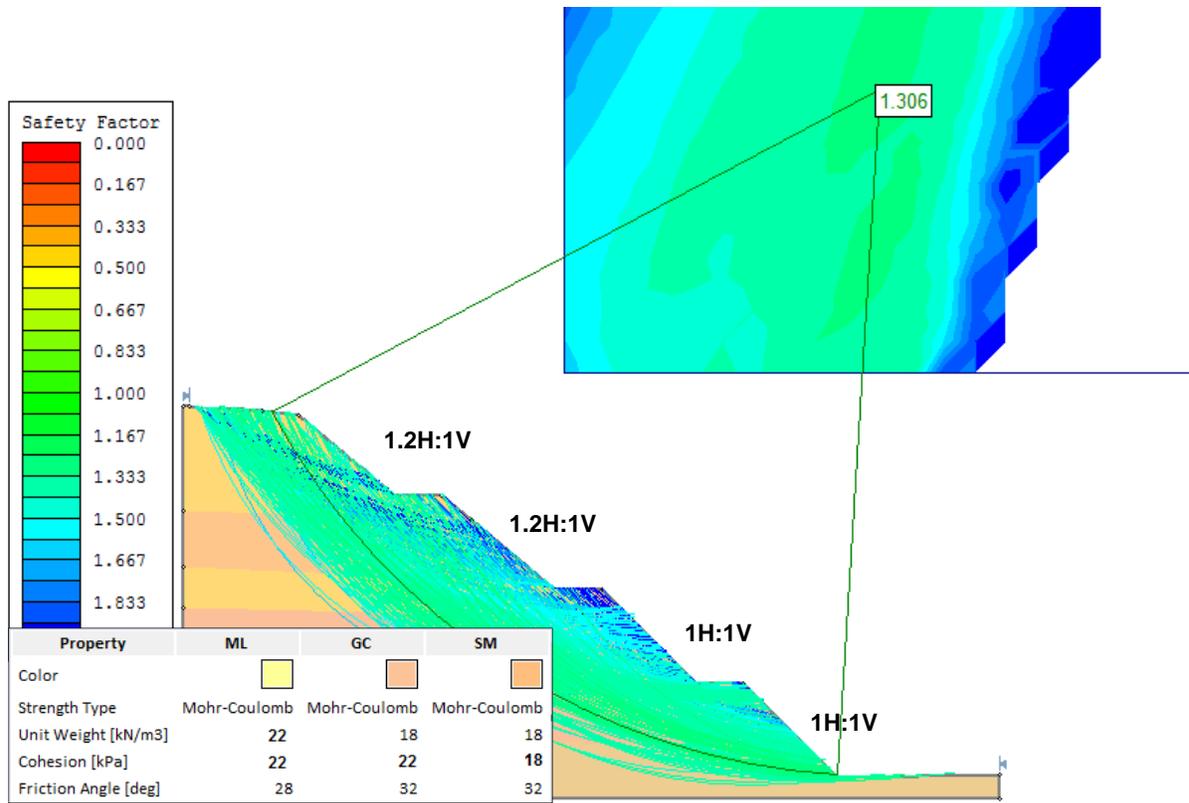
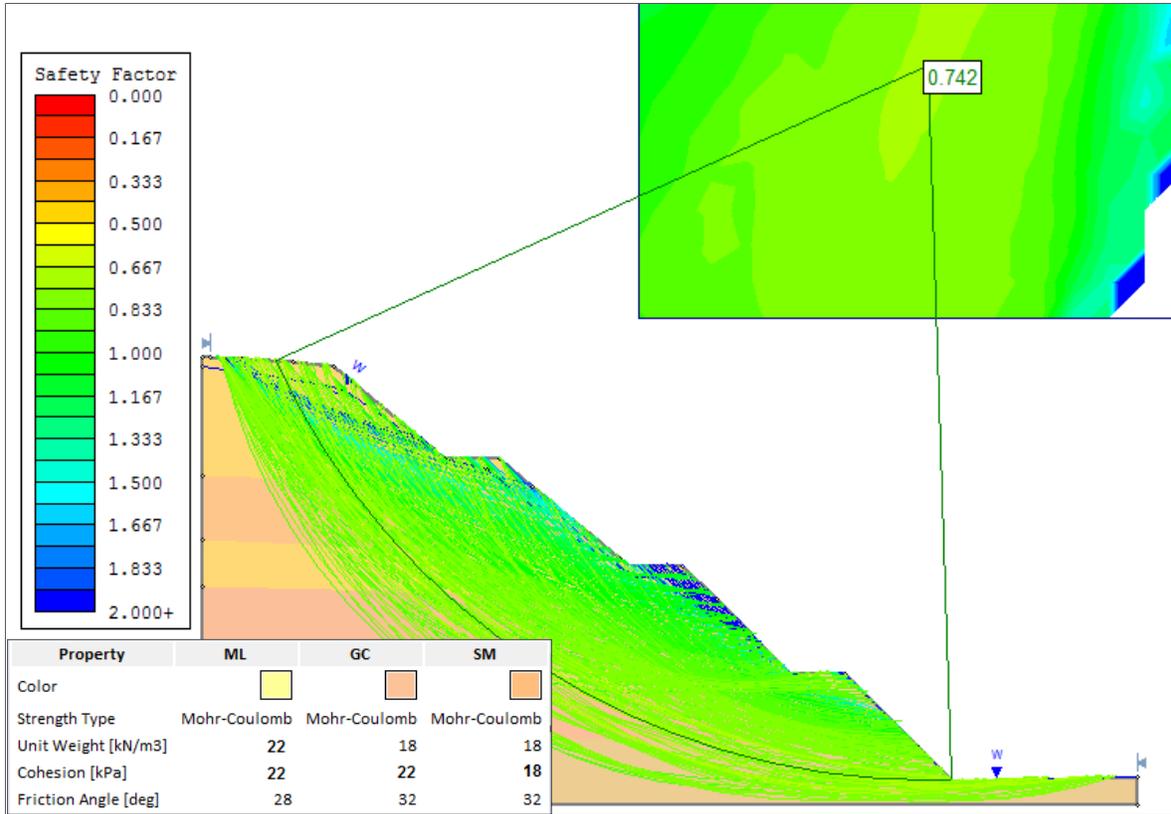
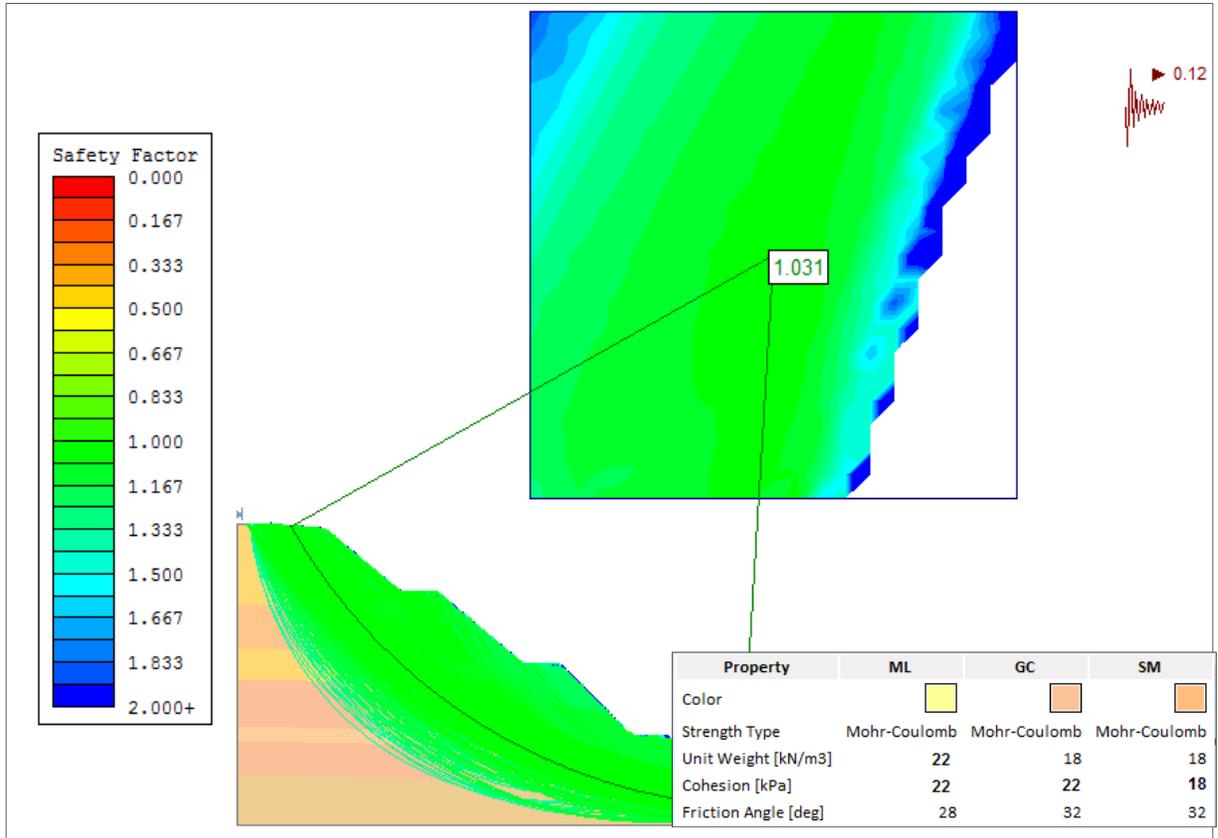
En las figuras 45 a 47 se presentan los resultados de los análisis de estabilidad de cada uno de los perfiles, bajo diferentes condiciones.

Se observa que con el abatimiento de la pendiente los factores de seguridad mejoran, sin embargo no es suficiente para la estabilización del talud.

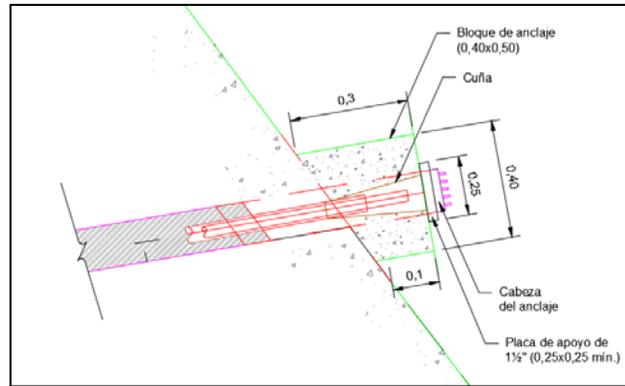
Figura 51. Esquema del dado a utilizar

Teniendo en cuenta las características de los torones a utilizar se recomienda construir un dado en concreto reforzado con base de 130 cm, altura de 130 cm y espesor de 30 cm, a continuación, se expone de manera esquemática el dado a utilizar

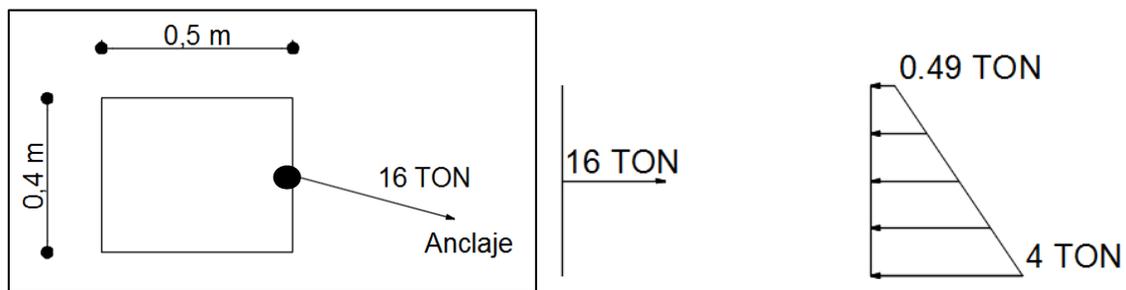
Figura 52. Dimensionamiento

Con el fin de verificar si la sección propuesta cumple con la sollicitación del anclaje se verifica si el esfuerzo cortante producido por el anclaje no supera la resistencia del dado a dicho esfuerzo, teniendo en cuenta que el bulbo soporta el 60% de la longitud también soporta el 60% del esfuerzo de tensión, por esto el esfuerzo producido en el dado corresponde al 40% de la tensión del anclaje:

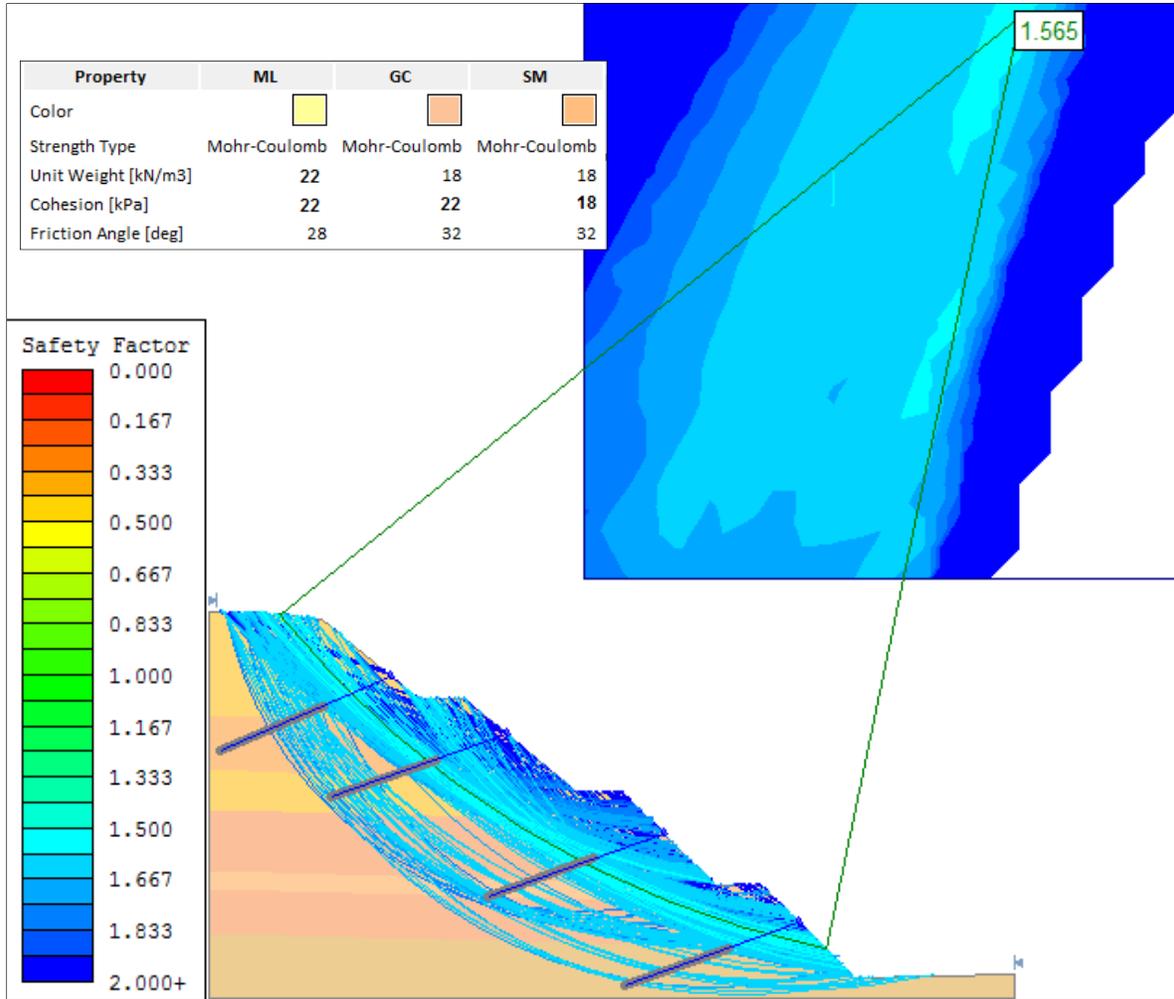
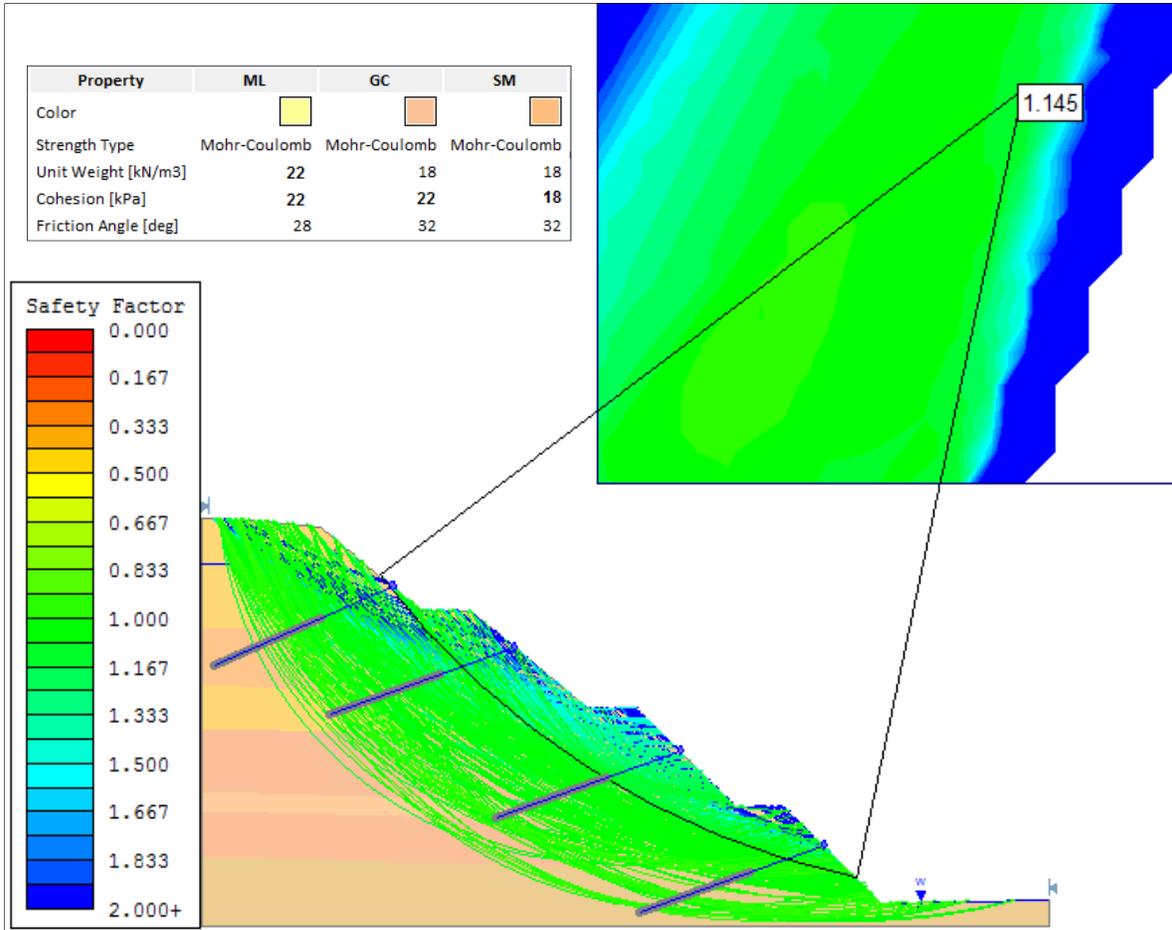
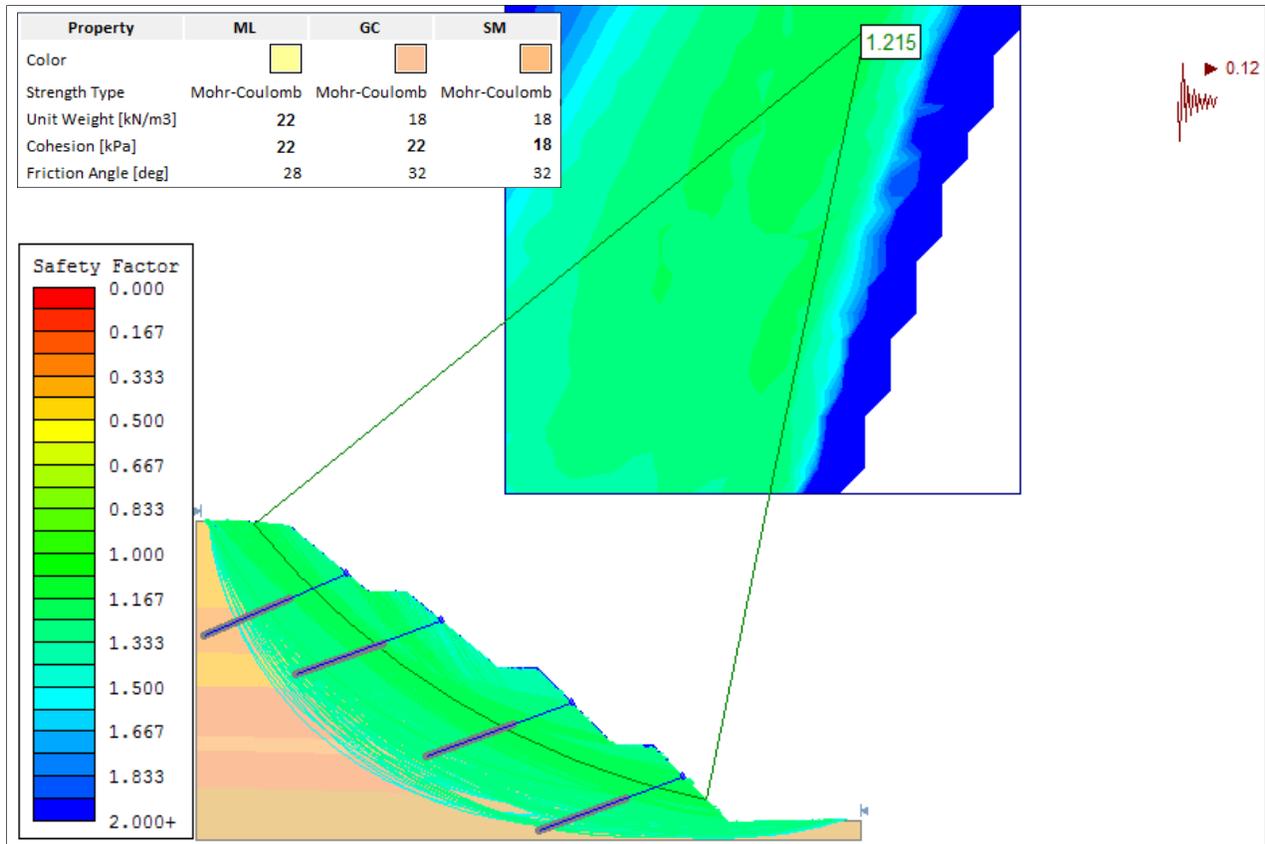
De acuerdo al análisis ejecutado anteriormente se observa que la sección de dado cumple con la sollicitación del anclaje, a continuación, se presenta la evaluación de la estabilidad global del talud con los anclajes dimensionados anteriormente.
