**Análisis de alternativas y propuesta de estabilización del talud K71 entre el subsector San
Alberto – San Roque del Tramo F. Aguachica - La Mata de la Ruta del Sol**

Trabajo de Grado para optar al Título de Magíster en Geotecnia

Universidad Industrial de Santander

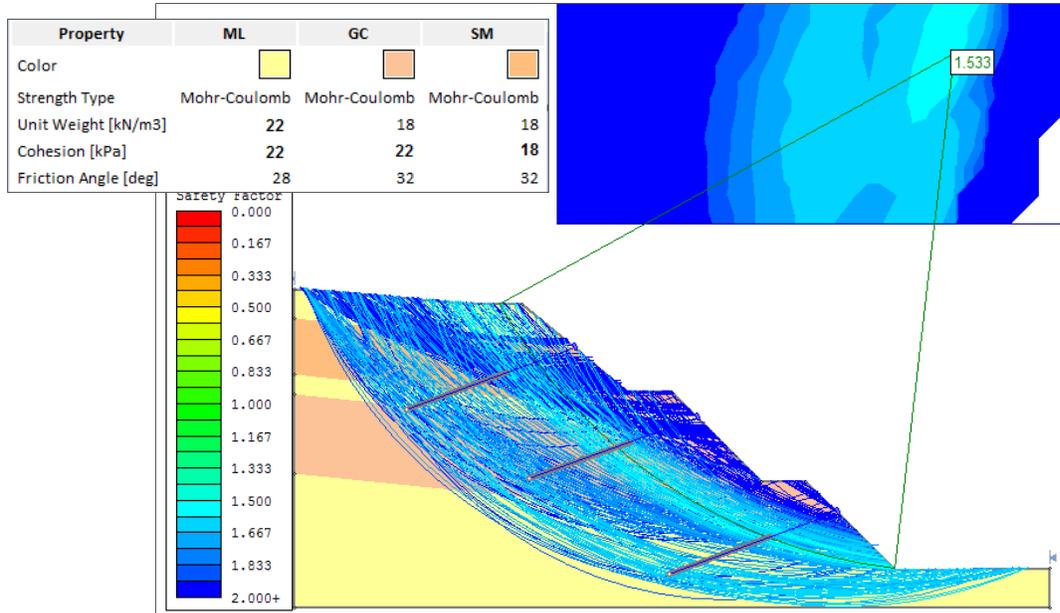
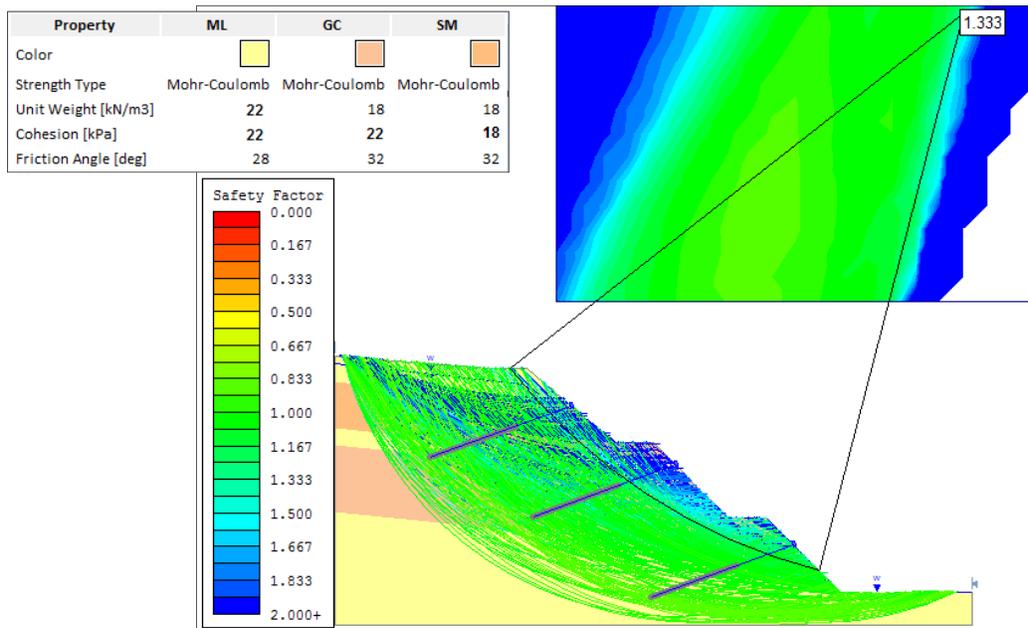
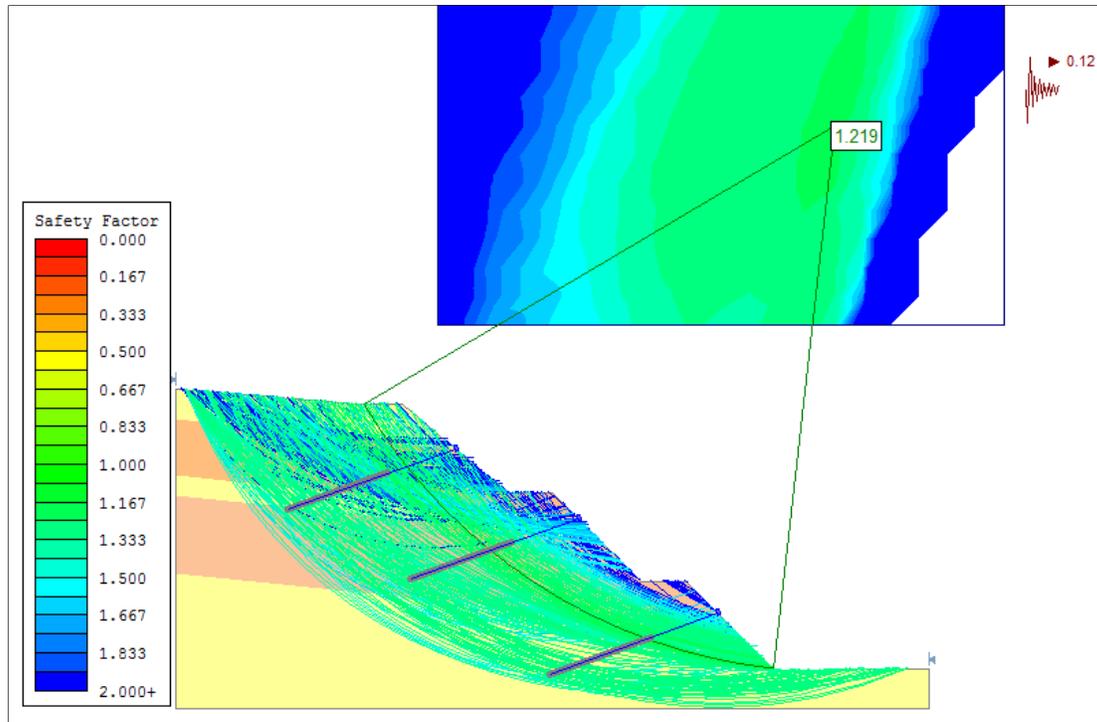
A continuación, se presentan las modelaciones perfil B-B con la propuesta 1

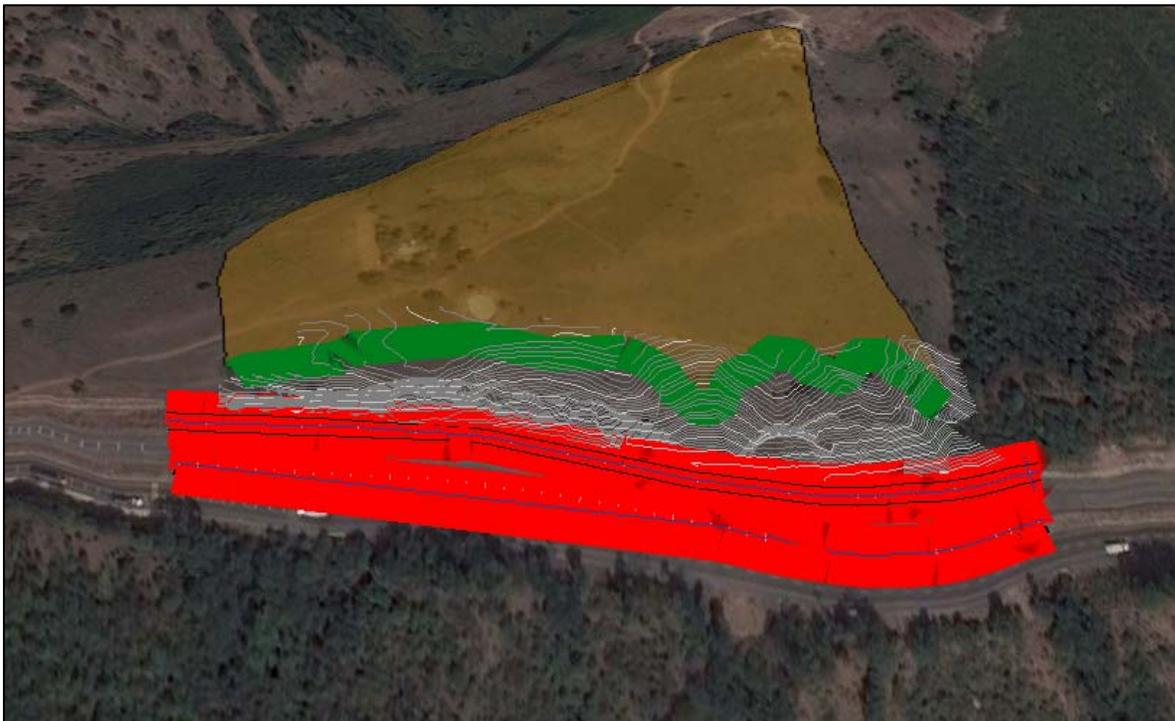
Figura 61. Área de drenaje.

Para la delimitación del área de drenaje se utiliza como referencia la topografía y la morfología definida en las imágenes satelitales de Google Earth

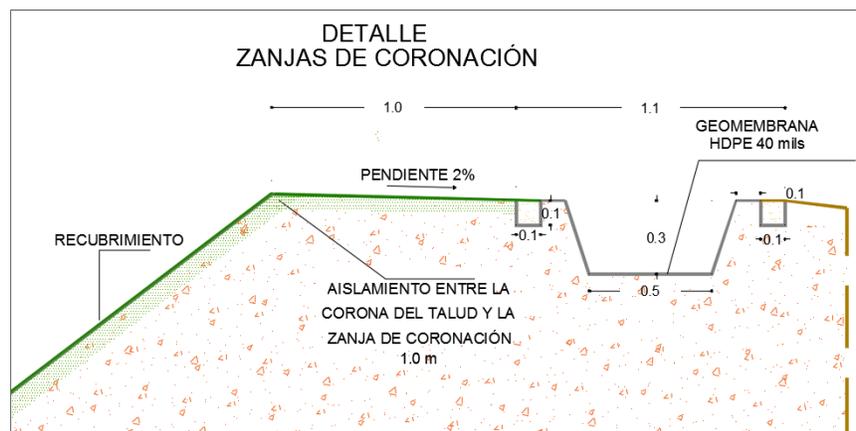
Figura 65. Detalle de zanja de coronación

Como zanja de coronación, se propone la construcción de un canal flexible compuesto por geomembrana HDPE de 40 mils, con una sección trapezoidal de base igual a 0.5 metros y altura de 0.3 metros, en la siguiente figura se encuentra el esquema de la misma.

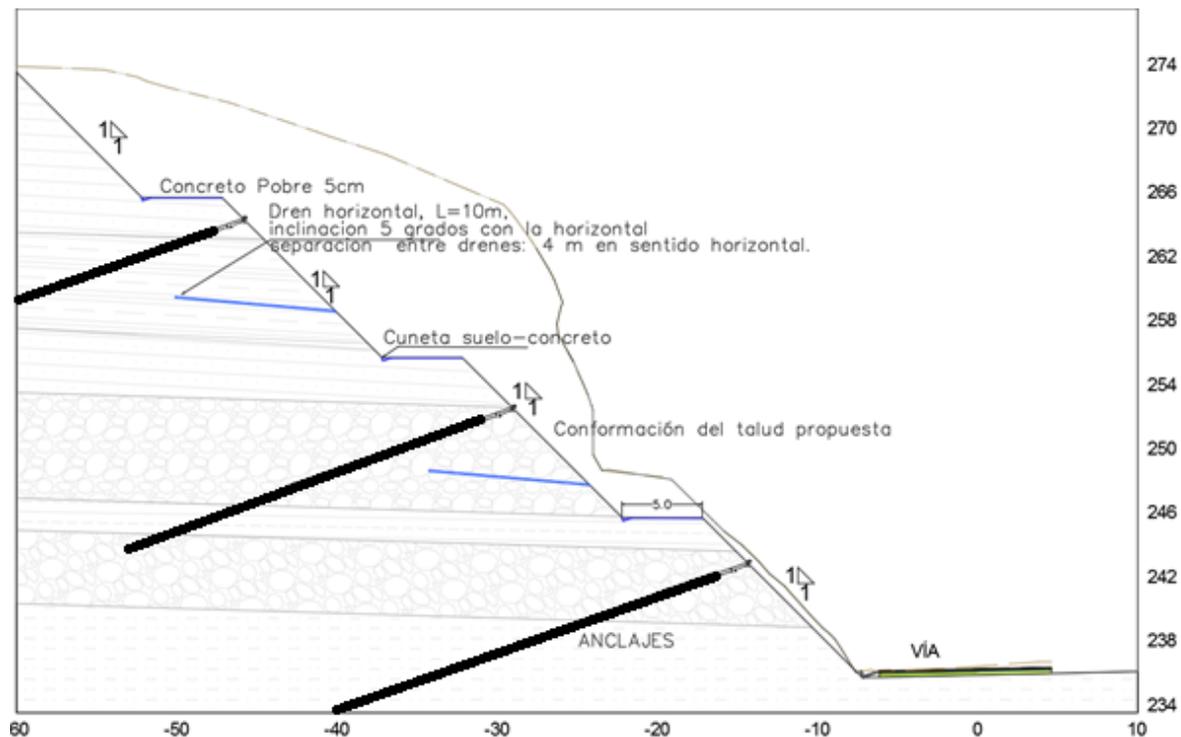
Figura 68. Conformación del talud (A –A) con la propuesta 1

En la figura 64 se puede observar la esquematización de la propuesta 1 para el talud A-A de las abscisas K71+550 y en la figura 65 se puede observar la conformación del talud de las abscisas K71+360 con las obras propuestas.

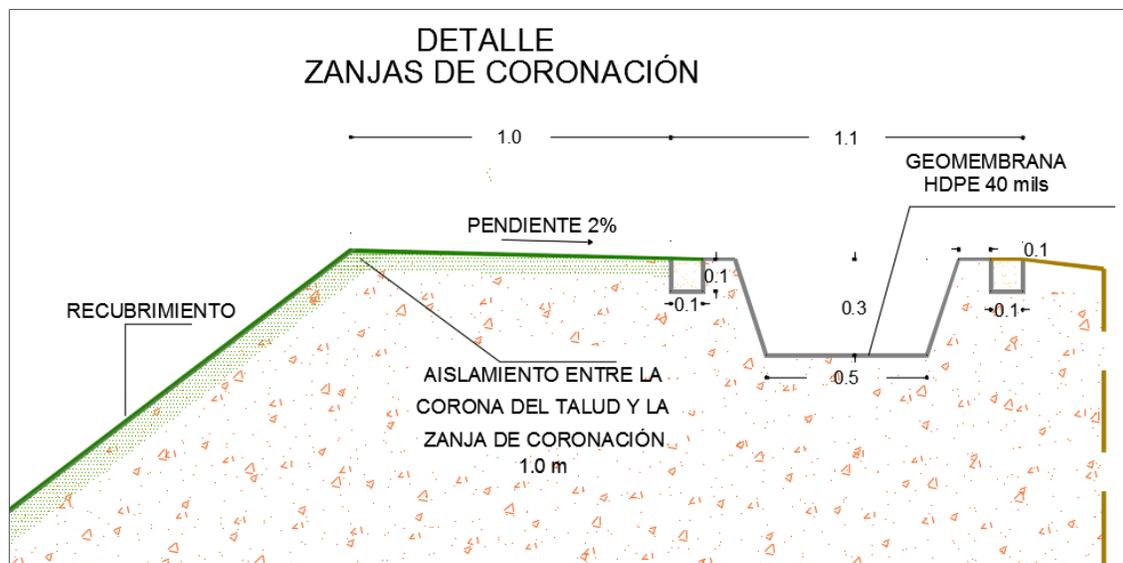
Figura 69. Detalle de zanja de coronación

Estos taludes deben ser protegidos contra la erosión mediante biomanto sujetado mediante ganchos de anclaje separados cada 0.50 m y el traslape de las mantos debe ser mínimo de 0.2 m en las juntas verticales y se debe extender hasta la zanja de coronación (ver zanja figura 66).

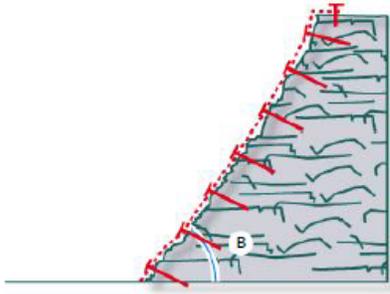
Figura 70. Parámetros ingresados al Software

Bar type	Barra de Aço CA-50
Bar internal diameter [mm]	0
Bar external diameter [mm]	20
Thickness of corrosion crown [mm]	1
Bar yield stress [MPa]	500.00
Rock-grout adhesion (Bond stress) [MPa]	0.25

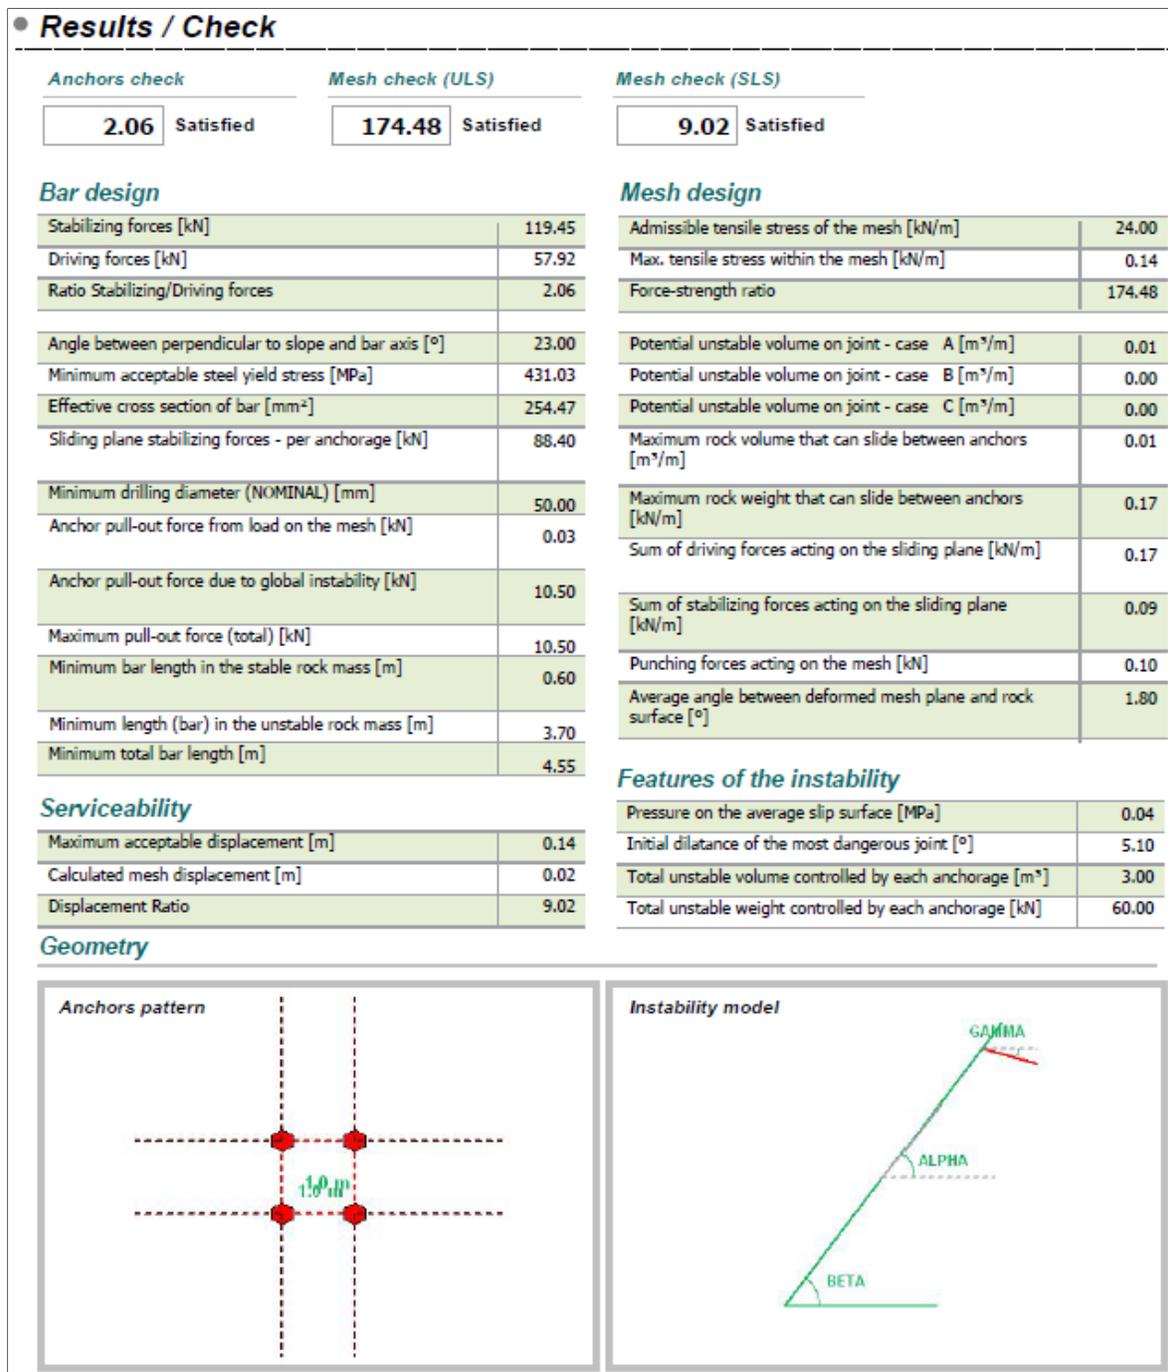
Figura 71. Definición de la longitud del perno

En la figura 71 se presenta el detalle de los pernos para los suelos granulares con partículas gruesas, se propone esta longitud de anclaje porque se ha visto que la superficie de falla del talud se ha profundizado.

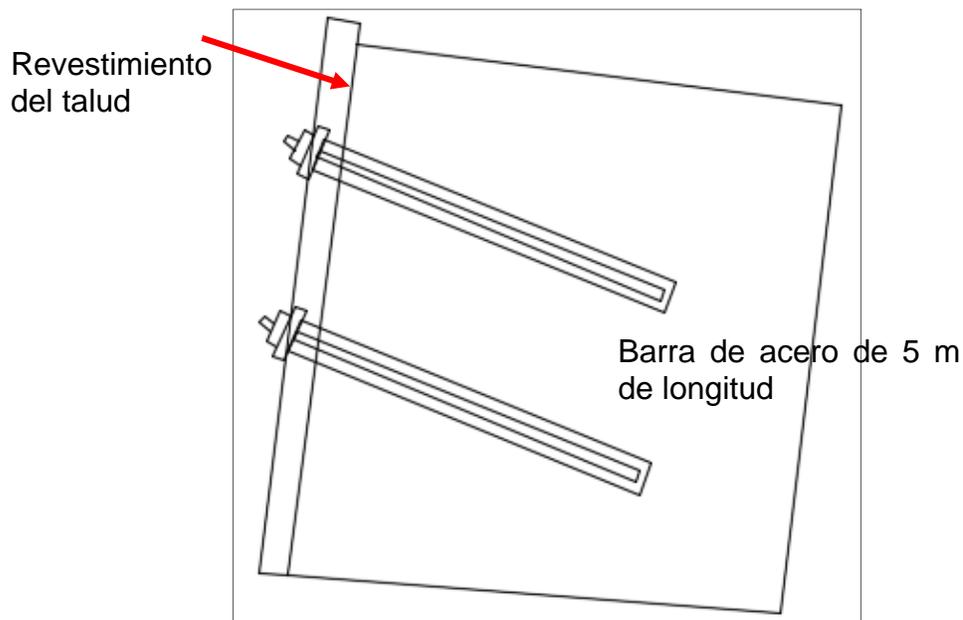
Figura 74. Detalle anclajes

e) Pernos de anclaje 5 m de longitud para suelos granulares gruesos de consistencia media a alta. La varilla del perno es de 20mm” de diámetro y resistencia a la fluencia $f_y = 4200 \text{ kg/cm}^2$. Los pernos tienen una platina metálica de reacción de 15 cm x 15 cm y ½” de espesor.

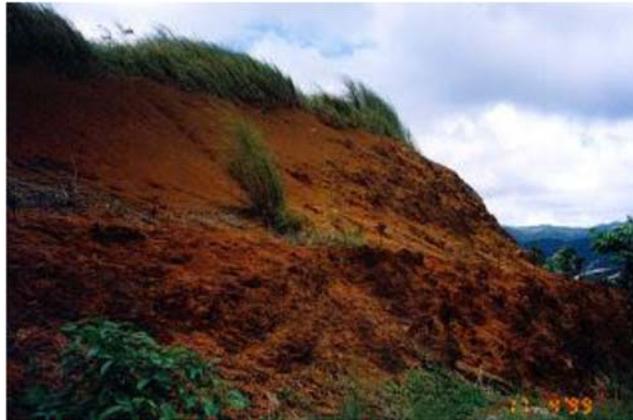
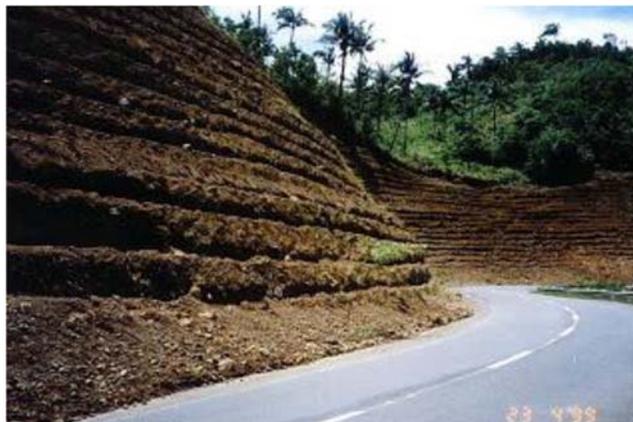
En la instalación de biomantos reforzados se emplean los siguientes materiales:

- a) La geomanta debe ser del tipo tridimensional con un porcentaje de vacíos mínimo de 90 % y, un espesor mínimo de 18 mm y una resistencia a la tracción mínima longitudinal de 3 KN/m.
- b) El refuerzo metálico es una malla hexagonal de doble torsión de tensión a la ruptura mínima de 38 kg/mm², con un diámetro mínimo del alambre de 2.7 mm de la malla. Para las juntas de mallas se emplea alambre de 3.4 mm de diámetro mínimo.
- c) El cable de acero para el anclaje superior de la malla es de mínimo 16 mm de diámetro.
- d) Anclajes pivotantes tipo Platipus o similar de 2 metros de longitud para suelos de consistencia media y de granulometría fina.

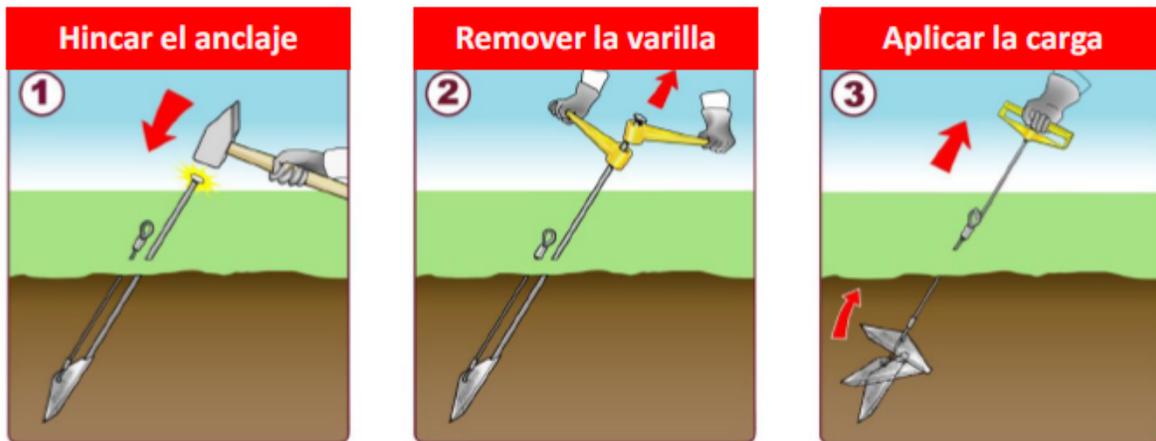
Sistema de anclaje de carácter pivotante instalado por percusión para suelos de grano fino.
