**EVALUACIÓN DEL EFECTO DEL HIDRÓGENO EN LA ZONA TÉRMICAMENTE
AFECTADA (ZAT) DE UN ACERO 2 ¼ Cr - 1 Mo EN CONDICIÓN DE
ENVEJECIDO ARTIFICIALMENTE**

**UNIVERSIDAD INDUSTRIAL DE SANTANDER
FACULTAD DE INGENIERÍAS FÍSICO-QUÍMICAS
ESCUELA DE INGENIERÍA METALÚRGICA Y CIENCIA DE MATERIALES
BUCARAMANGA
2013**

**Trabajo de grado para optar el título de
Ingeniero metalúrgico**

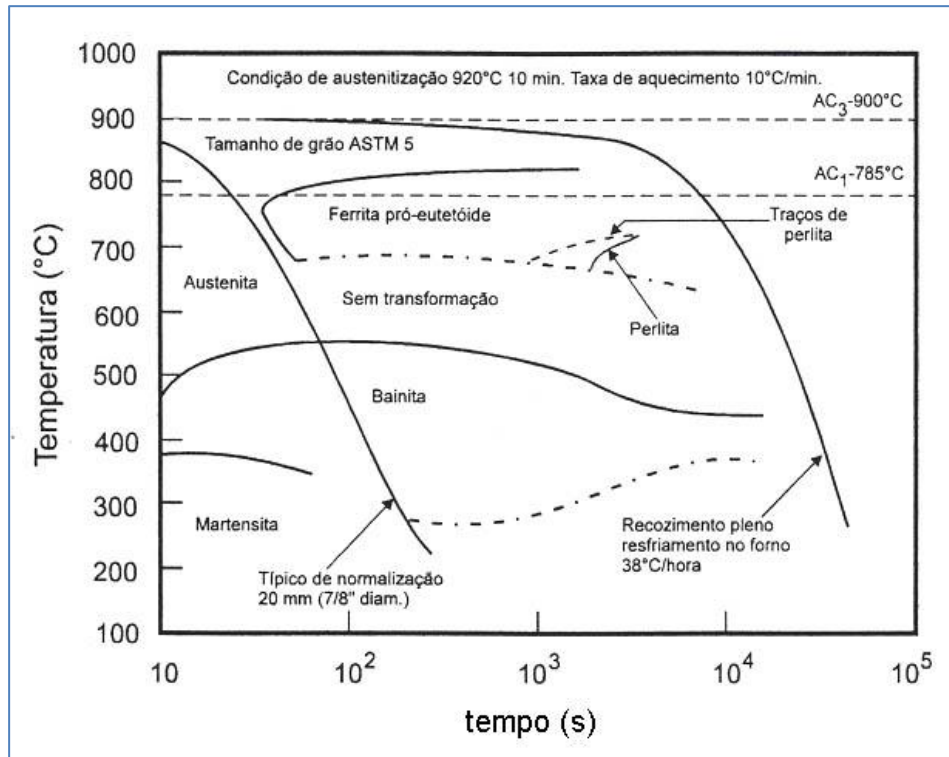
Figura N°1. Diagrama de enfriamiento continuo (CCT) del acero 2.25 Cr-1Mo.

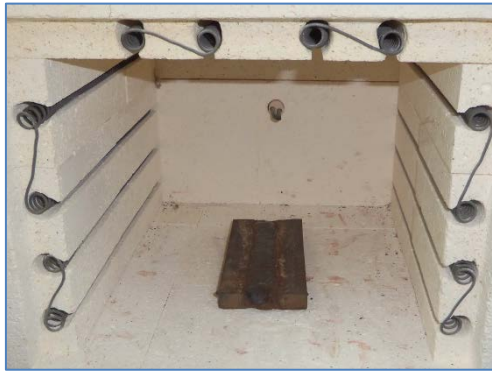
Figura N°9. Placa soldada en T.T. de PWHT

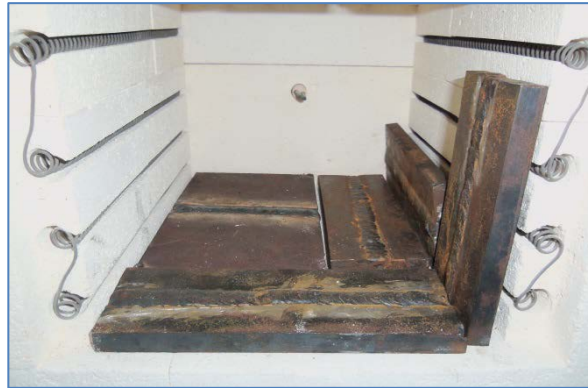
Figura N°11. Placa soldada en T.T. de Step Cooling

3.4.2. STEP COOLING. La fragilización por revenido artificial se realizó al resto de las placas soldadas y fue llevado a cabo en la mufla del laboratorio del Grupo de investigaciones en Corrosión (GIC) de la Universidad Industrial de Santander sede Guatiguará (Figura N°11). El tratamiento de Step Cooling, consistió en un calentamiento brusco a 593°C, seguido de una serie de sostenimientos y

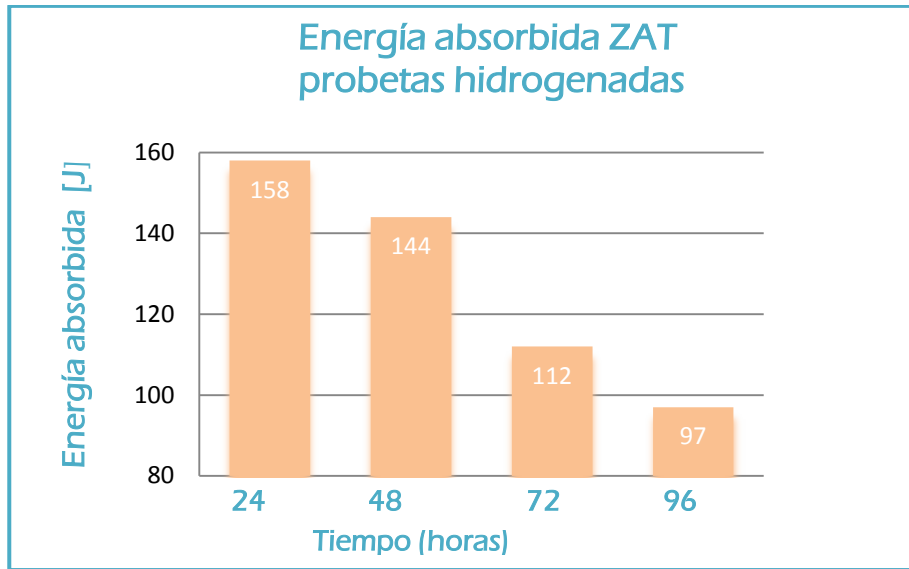
Figura N° 20. Energía absorbida del acero con hidrógeno

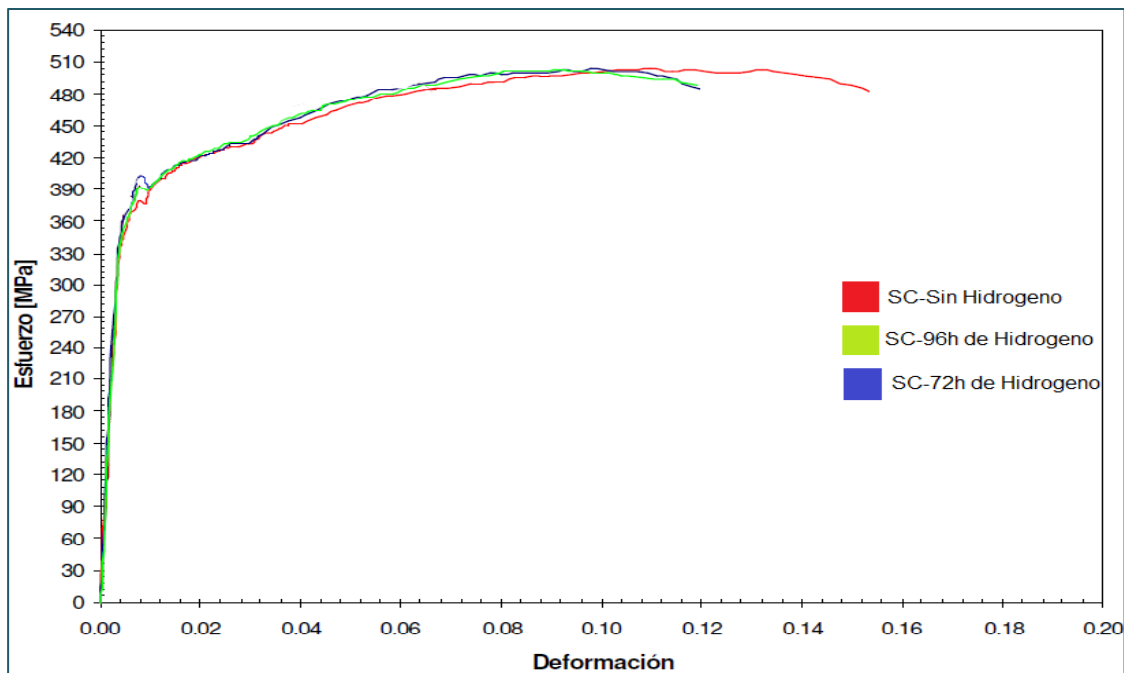
Figura N°21. Curva de esfuerzo Vs deformación, tracción con hidrógeno y sin hidrógeno.

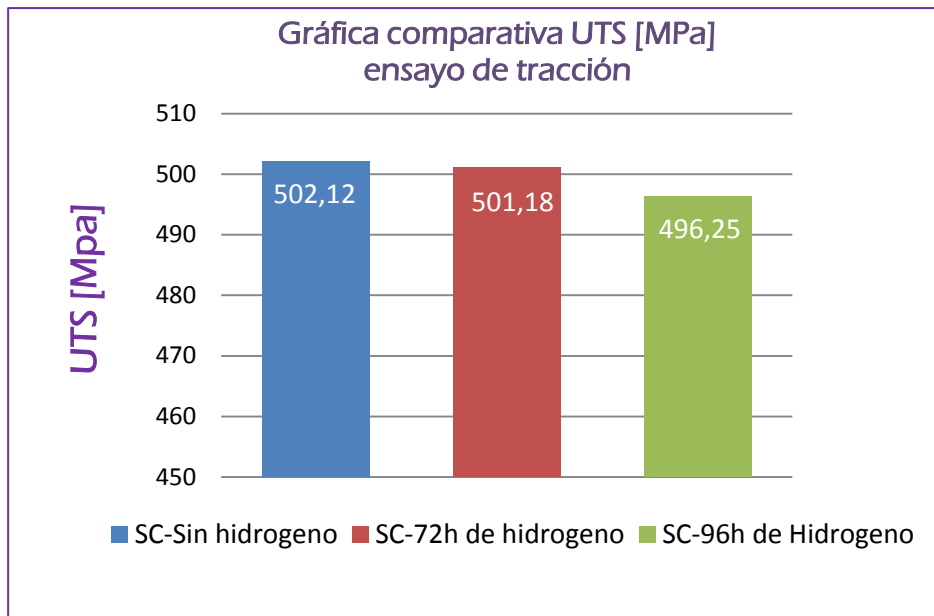
Figura N°22. Comparación de UTS [MPa] probetas tracción

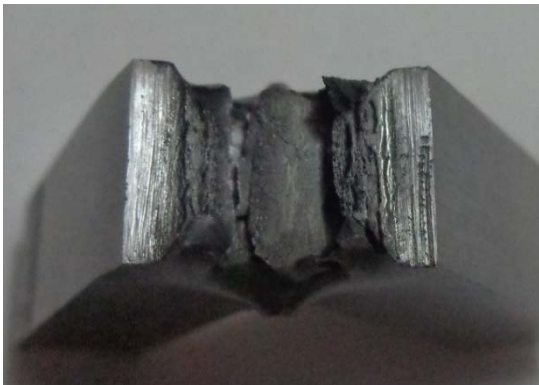
(A) Post Welding - ZAT

Figura N°28. Análisis de fractura en probetas envejecidas - no hidrogenadas

La fractura que se presenta es una fractura dúctil, de aspecto fibroso y rugoso, se observa una gran deformación de la probeta, pero no alcanza a romper en su totalidad, este proceso absorbió gran cantidad de energía.

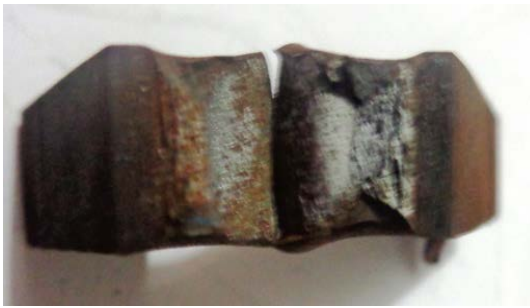
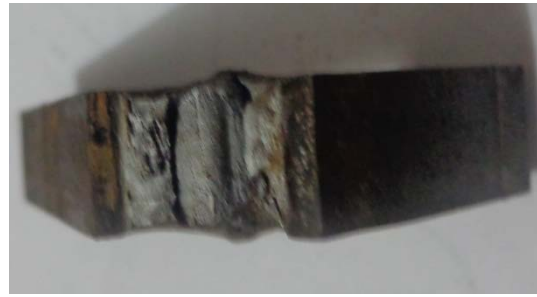
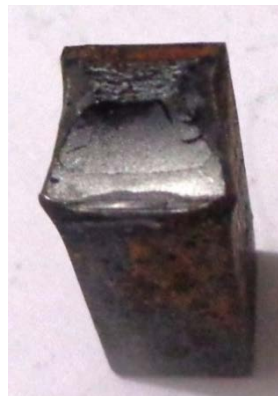
Figura N° 29. Análisis de fractura en probetas envejecidas – hidrogenadas
ZAT

(A) SC- Con hidrógeno a 48 horas

(B) SC - con hidrógeno 72horas

(C) SC –con hidrógeno a 96 horas

Las anteriores fotografías muestran las probetas que se cargaron con hidrógeno a 48, 72 y 92 horas, respectivamente. Podemos apreciar una fractura dúctil, de aspecto fibroso, rugoso y color mate. Se observa claramente que estas probetas a pesar de estar expuestas al hidrógeno absorbieron alta energía al ser impactadas. Como aspecto importante se analiza la forma de deformarse la probeta que viene marcada por un desprendimiento progresivo en función del tiempo de exposición en hidrógeno y por ultimo estas tienden a separarse totalmente .

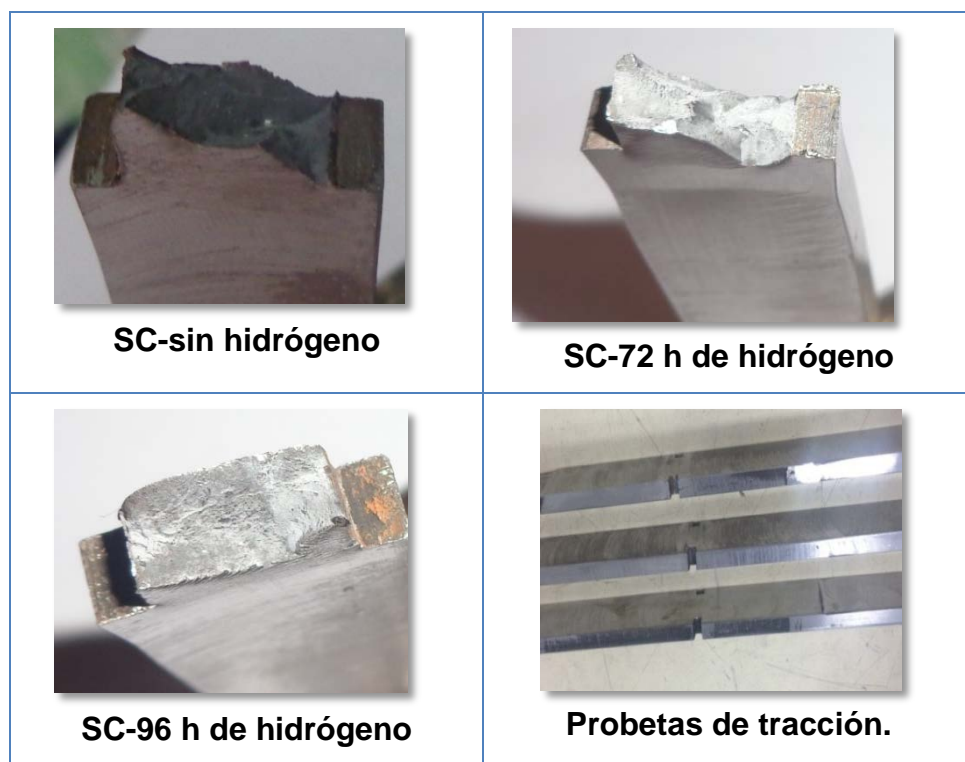
Figura N° 30. Análisis de fractura en probetas envejecidas – hidrogenadas y no hidrogenadas

Una entalla superficial, además de ser un concentrador de esfuerzos, produce un estado triaxial de esfuerzos; en estas muestras tenemos una zona fibrosa, rugosa y de color mate, típica de una fractura dúctil, fisuras por desgarro que se debe a la gran cantidad de deformación plástica, que se va desplazando del centro al extremo de la entalla.

sus granos. Se podría esperar el aspecto de fractura frágil que va asociada a la presencia de hidrógeno, pero como se aprecia en los resultados (Tabla N°10) se puede analizar que este acero presenta buena resistencia a la fragilización por hidrógeno y aunque se evidencia que este elemento si afecta al acero ya que hay zonas de cuasi clivaje, no se obtienen superficies típicas de fractura frágil.
