**EVALUACIÓN DEL IMPACTO SOCIAL Y AMBIENTAL DEBIDO AL
TRANSPORTE DE HIDROCARBUROS POR TUBERÍA EN COLOMBIA**

**UNIVERSIDAD INDUSTRIAL DE SANTANDER
FACULTAD DE INGENIERÍAS FÍSICO – QUÍMICAS
ESCUELA DE INGENIERÍA DE PETRÓLEOS
BUCARAMANGA**

Trabajo de grado para optar el título de Ingeniero de Petróleos

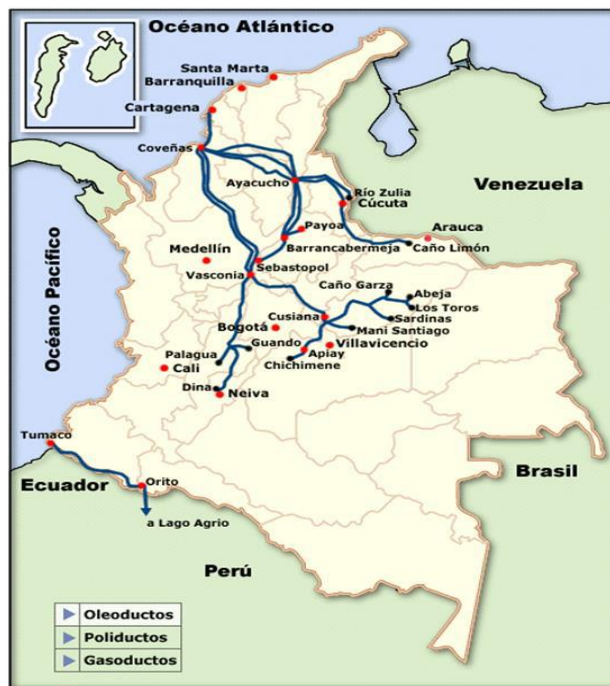
Figura 1 Mapa de oleoductos de Colombia

2.1.6 Oleoductos en Colombia El mapa de oleoductos de Colombia está diseñada, (Ver Figura 1) fundamentalmente, para llevar el crudo hacia los puertos de exportación de Coveñas, en el mar Caribe y las refinerías de Barrancabermeja y Cartagena; existe, también, el oleoducto Puerto Colón-Orito-Tumaco (Oleoducto Trasandino), de propiedad de ECOPEPETROL, para transportar el petróleo de Ecuador para su exportación por el puerto de Tumaco sobre el Pacífico, de acuerdo con el convenio existente entre Colombia y Ecuador

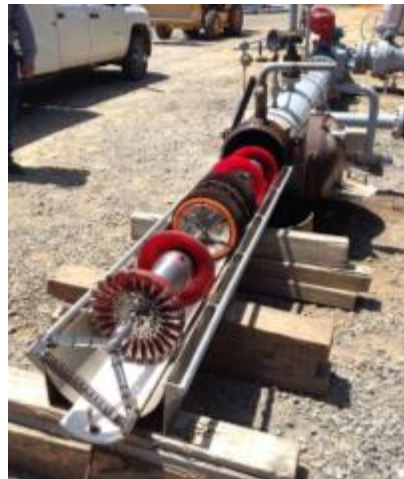
Fotografía 1. “Marrano inteligente”

La inspección en línea (ILI) permite conocer el grado de integridad de las líneas de conducción, además de tener datos confiables para programas de tratamiento químico que se realicen en la tubería.

En el momento que pasa el marrano inteligente causa demasiado movimientos en los taludes.

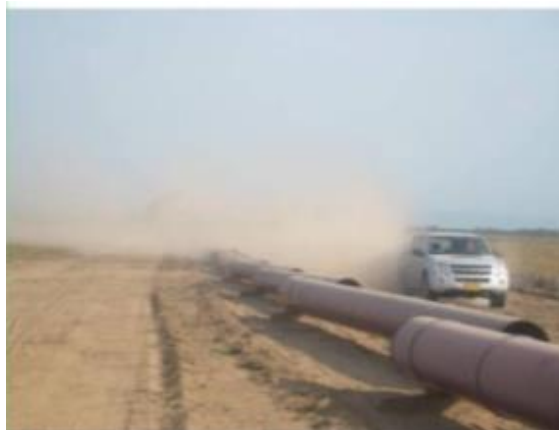
Fotografía 2. Levantamiento de polvo

Tránsito continuo no autorizado de toda clase de vehículos sobre la franja de terreno descapotada sobre vías que NO son públicas, sino áreas de potrero descapotadas.

Como El proyecto no contempló medidas de irrigación para mitigar el levantamiento de polvo sobre las áreas de potrero a descapotar por lo cual se debían haber suspendido las labores como se indica a continuación. Los organismos medio ambientales debieron haber hecho algo al respecto.

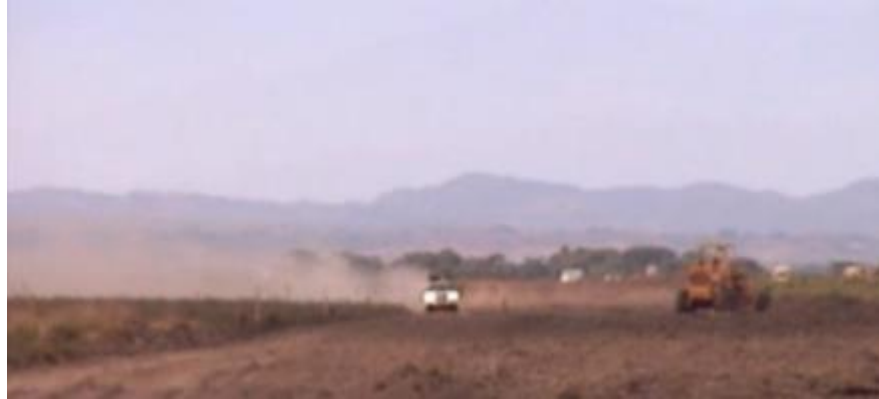
Fotografía 3. Invasión de vehículos en predios privados

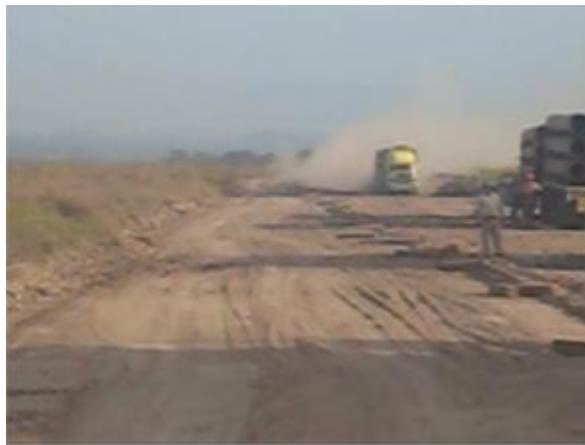
Fotografía 4. Tracto-mulas y levantamiento excesivo de polvo

No existen vías públicas, sino áreas de potrero descapotadas por la compañía.

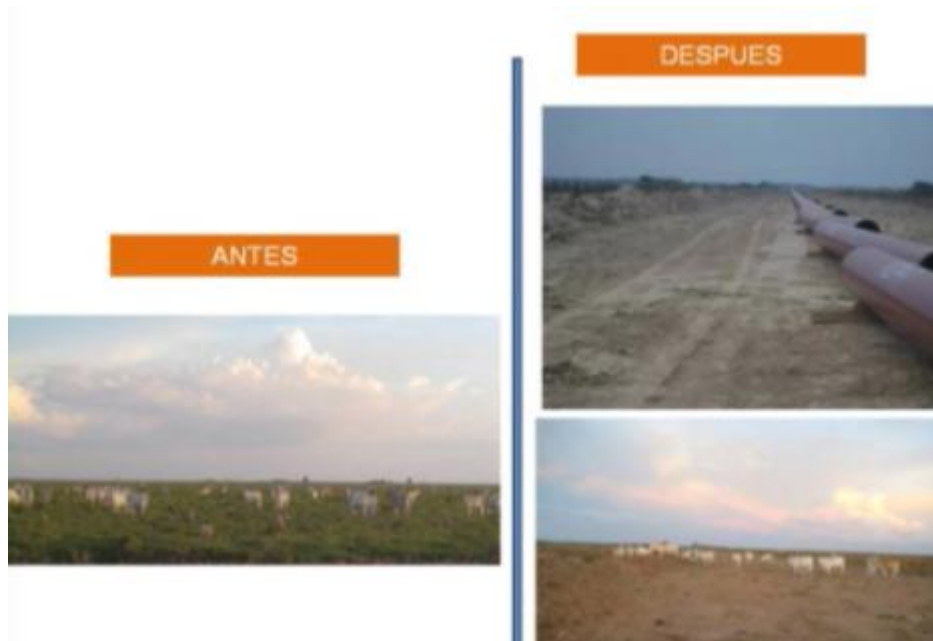
Fotografía 5. Antes y después de oleoducto

No se ha hecho la recuperación del sector ni la resiembra de pastos.

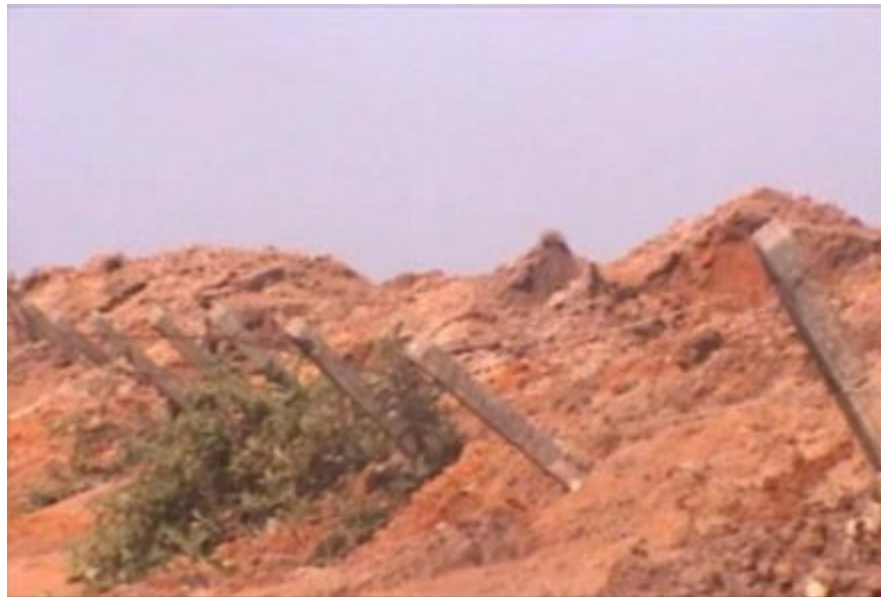
La destrucción de las cercas ocasiona la perdida de varias cabezas de ganado y con ello la invasión de zonas no autorizadas.

Fotografía 6. Destruyen cercas de finca Panaparo.

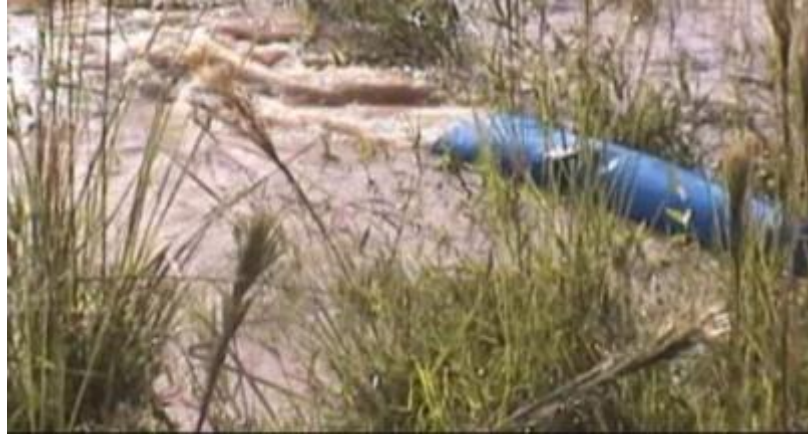
- Contaminación por lodos sobre los potreros desde la excavación.

Fotografía 7. Derrame de lodo sobre los potreros.

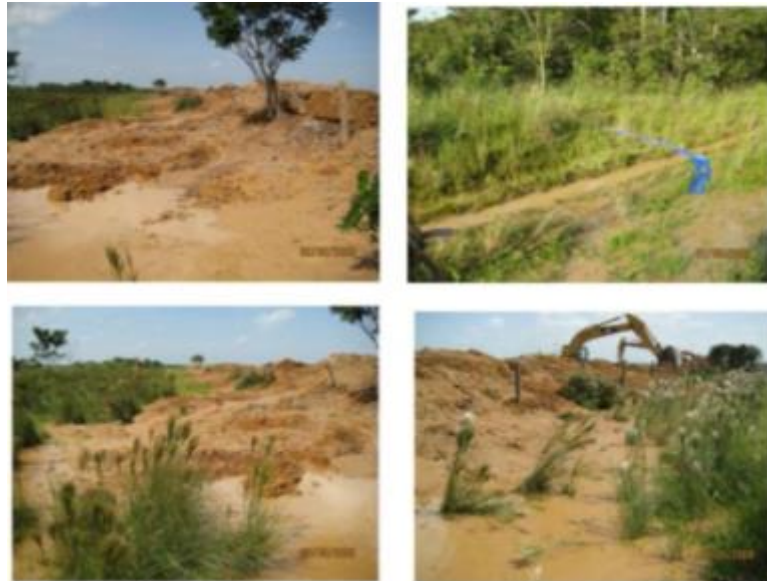
Fotografía 8. Contaminación por lodo

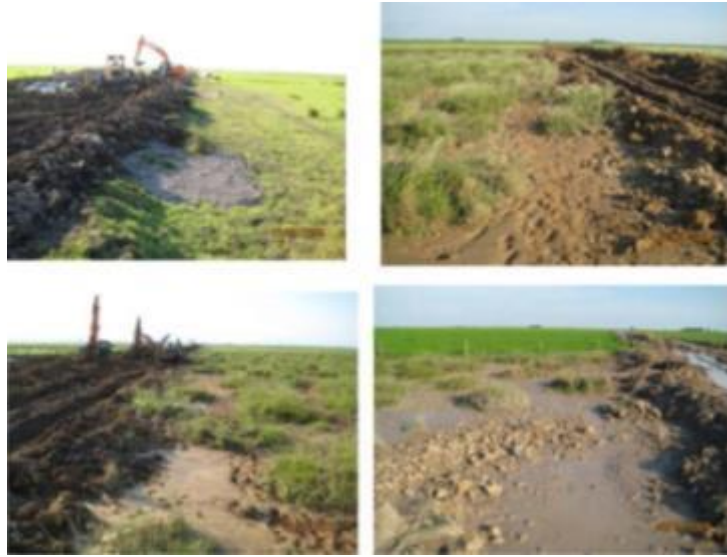
Fotografía 9. Contaminación de ambiente por lodo

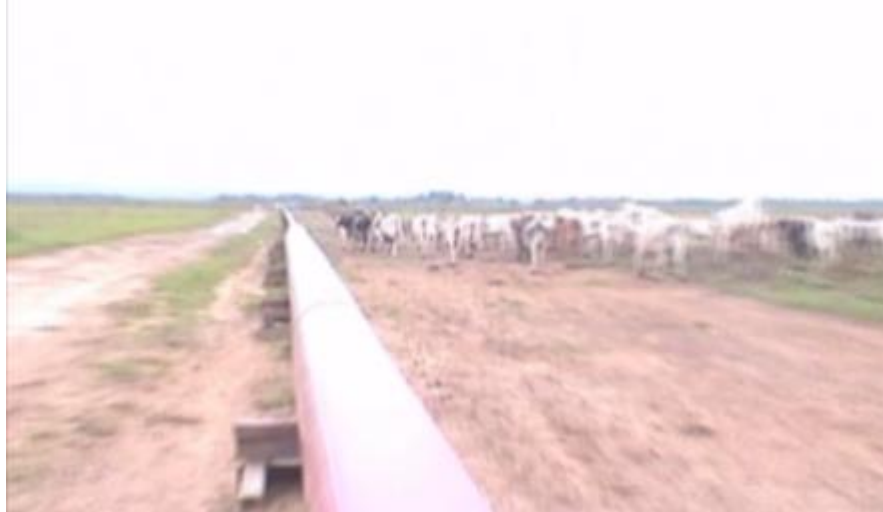
Fotografía 10. Obstaculización del ganado por tubería.

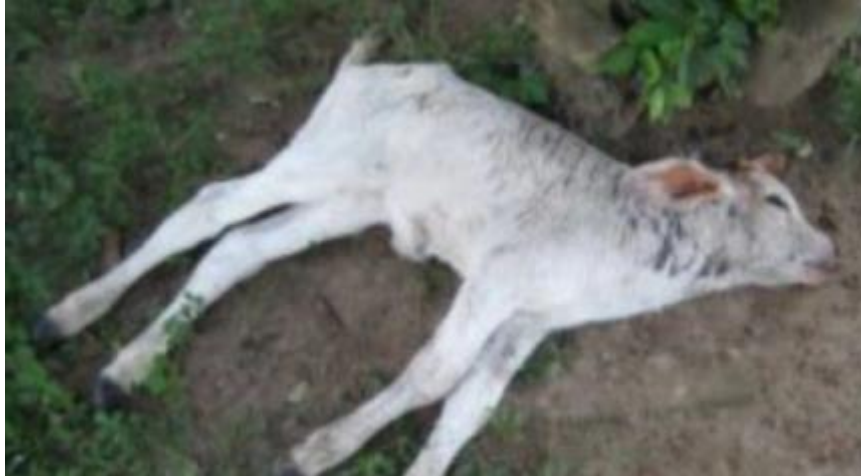
Fotografía 11. Aborto de terneros

- El Ruido. La construcción del oleoducto atraviesa más de 40 hectáreas de la finca, lo que causa que por problemas de ruido, que el ganado se aleje, y pierda su calidad de vida, al estar aglomerado en sectores dónde no se pueden alimentar bien cómo solían hacer previamente a la construcción del oleoducto.
- Más de 30 terneros abortados por enfermedades respiratorias o stress post parto durante la construcción del oleoducto.

El ruido, el tránsito de vehículos, el personal en maquinaria. Cómo también el estrés y hacinamiento en el ganado. Hace que se vean reflejados pérdidas en peso, problemas reproductivos, abortos y enfermedades.

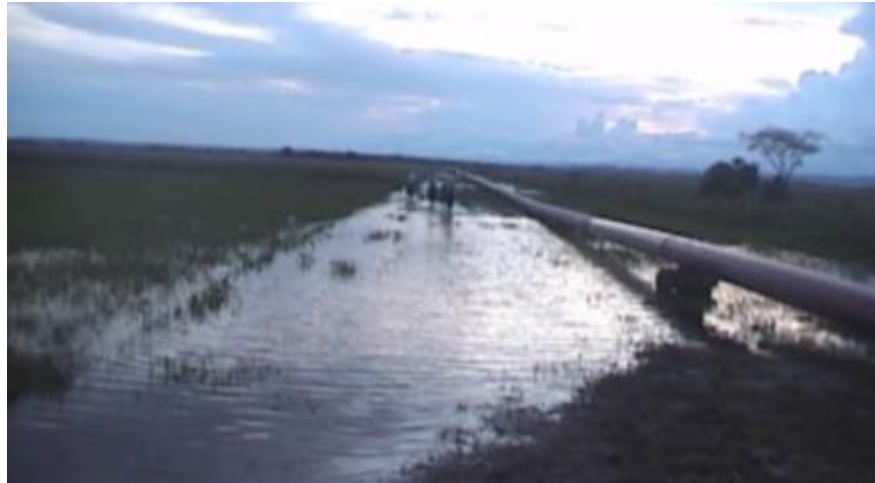
- Paso del oleoducto sobre las zonas de protección especial restringidas por el EOT. “Esteros y humedales”

Fotografía 12. Paso del oleoducto Rubiales-Monterrey sobre esteros

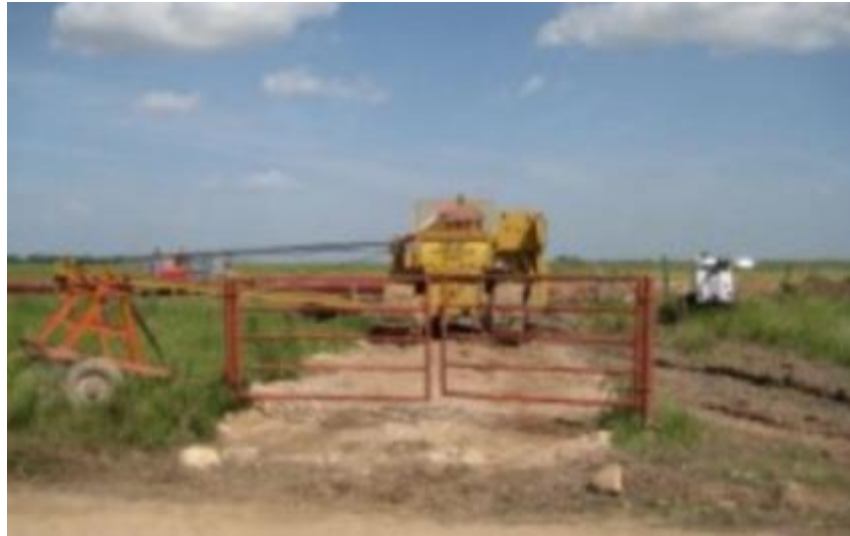
Fotografía 13. Vías bloqueadas por maquinaria

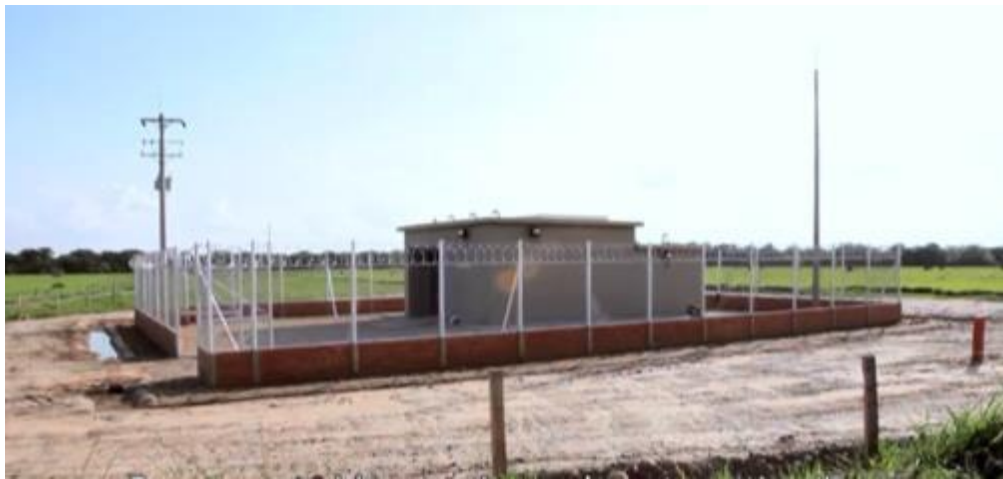
Fotografía 14. Válvula de control de flujo

En este caso podemos observar una válvula controladora de flujo, la cual es situada en varios puntos a medida de la construcción del oleoducto, esto en cierto tiempo generó un impacto negativo para este sector ya que se generó un cartel negro de gasolina lo cual lo hacían intercambiándoles el sentidos a las válvulas de control,

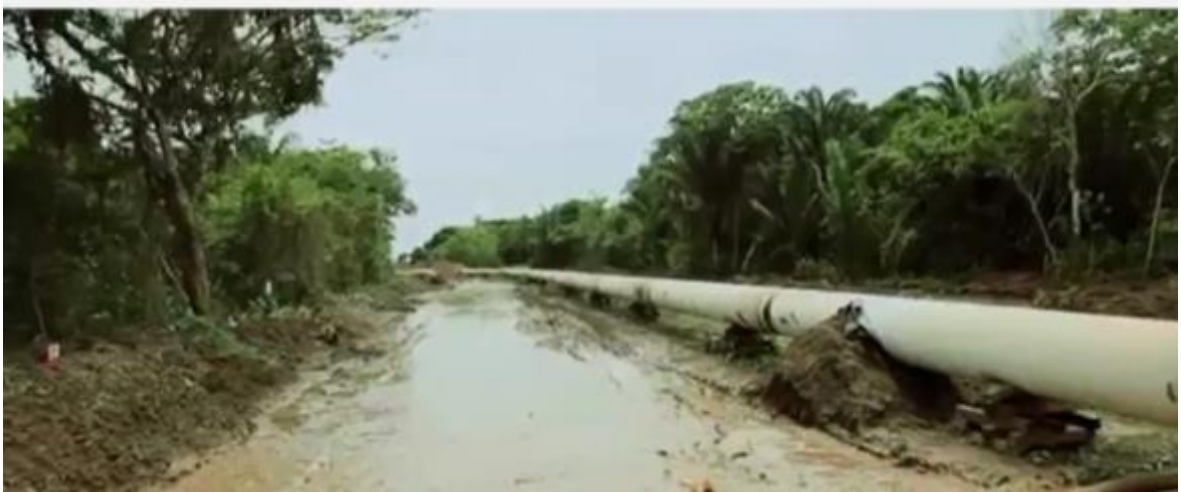
Fotografía 15. Impacto ambiental que se genera en construcción del oleoducto bicentenario

Acá podemos observar desde un principio el impacto ambiental que se genera en el tramo por donde se construye el oleoducto, en este caso lo que mejor nos beneficia es el clima, pero cuando esto no sucede las comunidades se empiezan a ver afectadas de cierta manera en el momento de la construcción.

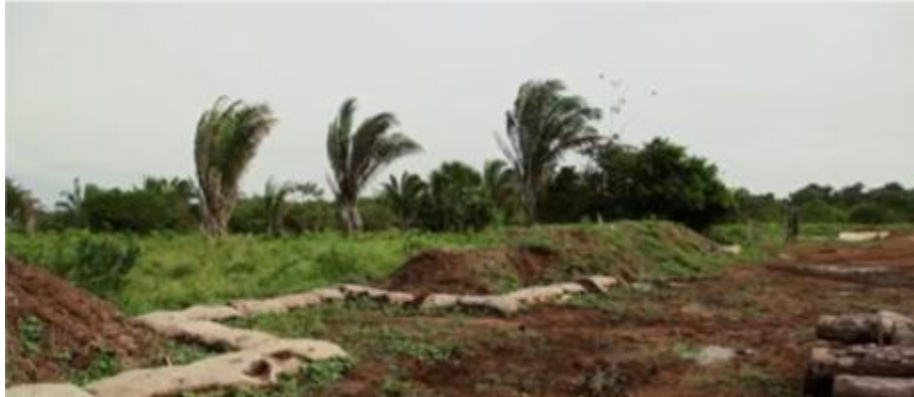
Fotografía 16. Construcción de sacos de polipropileno para cuidado al medio ambiente.

En esta circunstancia se está protegiendo el medio ambiente, pero se está realizando con un material prohibido como lo dirige la resolución 1083 de 1996 la cual exige el uso de materiales como lo son fibras naturales para este tipo de trabajos; esto a un mayor tiempo y dependiendo de la realización del proyecto puede ser perjudicial, para el medio ambiente, cauces de ríos, etc.

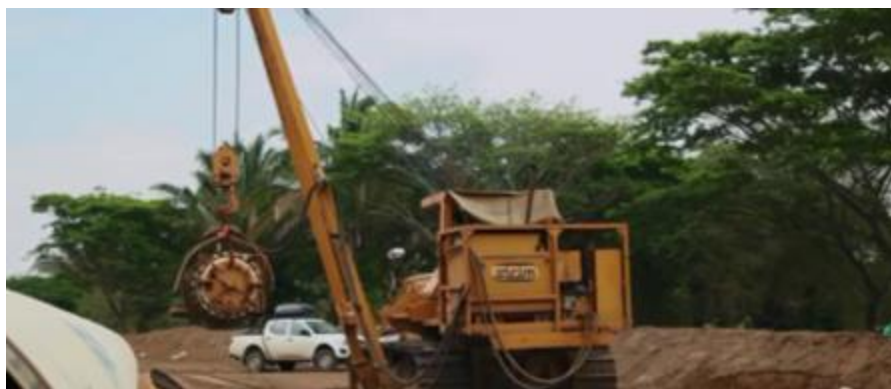
Fotografía 17. Afectación de ruido y vibraciones

En muchos casos en una construcción no vamos midiendo los niveles permitidos como para: ruidos, polvos, vibraciones, presiones, etc. Como bien lo sabemos este tipo de trabajos se realizan con maquinarias pesadas lo cual nos genera una alta presión al césped o tierra o cruces de ríos, en muchos de los casos debemos como primera instancia observar que parte social está aledaña a la construcción o al personal que está laborando y evitar cada uno de estos riesgos.

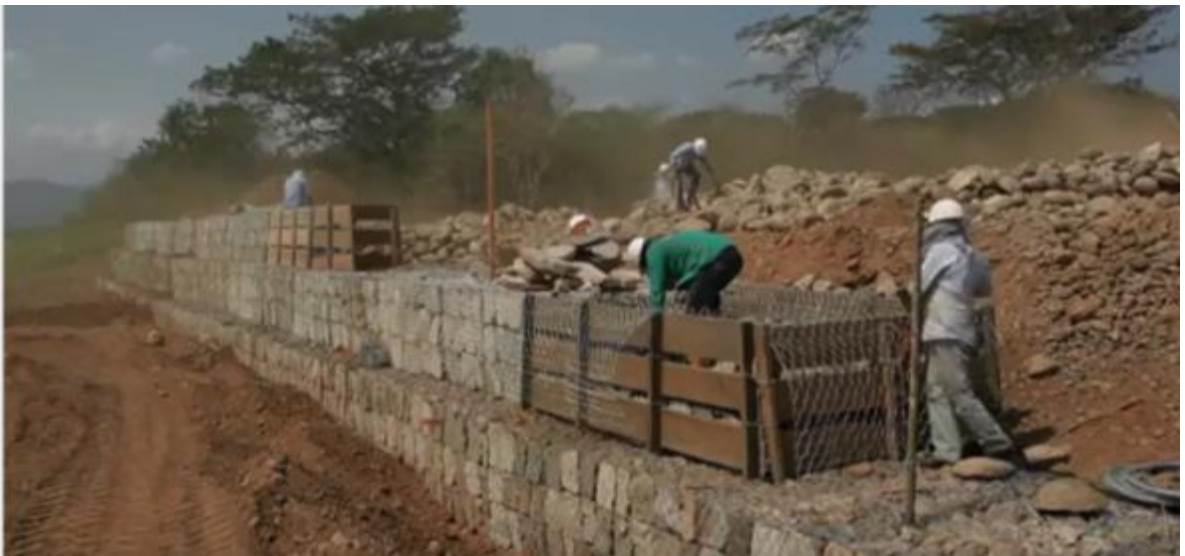
Fotografía 18. Contaminación por químicos: polvo

Cuando ya se está concluyendo en una obra de construcción de un oleoducto para el debido transporte de hidrocarburos, se debe dejar bien el ancho de vía y si es necesario poner gaviones de rocas que sirven en estos casos como muros de contención para evitar más adelante deslizamientos en general. Pero seguimos generando impacto y de todo se debe estar pendiente en este caso es un riesgo químico y social, llamado polvo lo cual se deben tener las pautas necesarias para evitarlo.

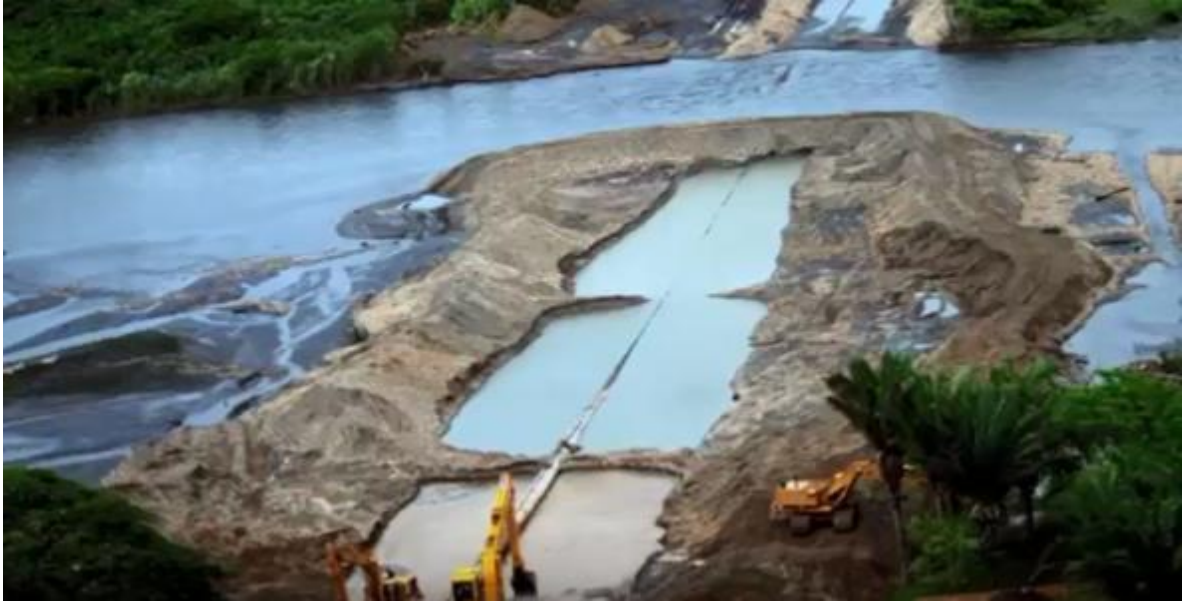
Fotografía 19. Afectación al río en cruce de la tubería

En este cruce de tubería que se está viendo influenciado un río, podemos observar que deben separar la corriente de agua para que la tubería quede enterrada en este sector, en esta parte cuando intervenimos a un río debemos mirar el lecho del que él está conformado para ahí si tomar la solución como debe ser. Acá se está generando un impedimento de cauce lo cual nos puede generar un impacto altamente negativo puesto que el río en muchas ocasiones toma otros afluentes o impide la llegada de este recurso natural para parte de la comunidad.

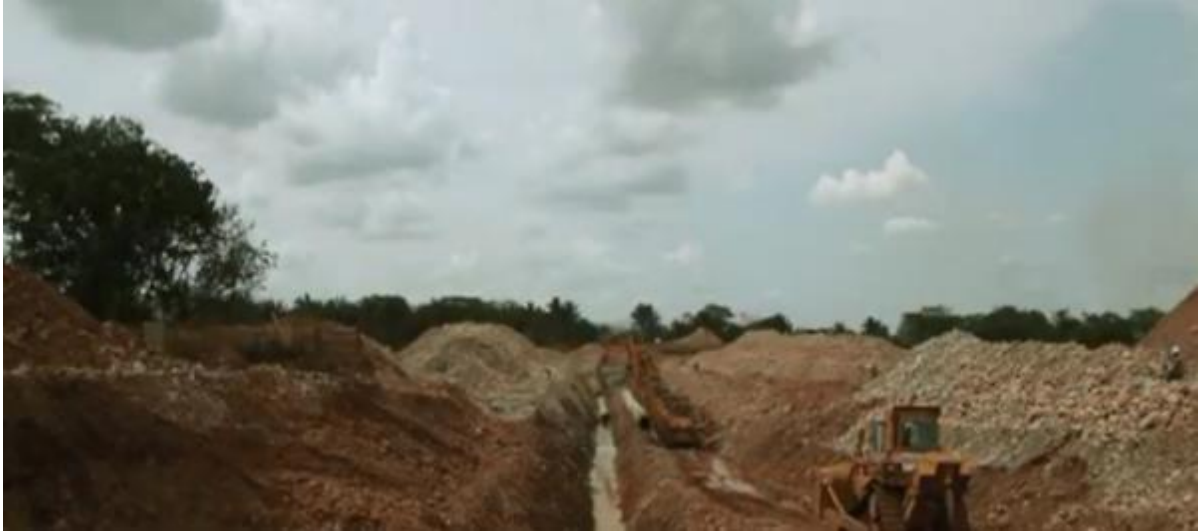
Fotografía 20. Intervención río lecho rocoso

Cuando tenemos un lecho rocoso en el caso del cruce de en un cauce de un río que ya se está secando debido a factores climáticos o tratamientos de agua, debemos hacer un análisis más detallado puesto que si hacemos lo que observamos en la imagen estamos generando un alto impacto a la parte social ya que este río como se va enterrar aquí la tubería con el mismo sentido de él se va a secar se va el cauce por donde se va la tubería con la misma dirección y nos ocasionará más adelante deslizamientos u otros tipos de problemas mayores como daños en vías.

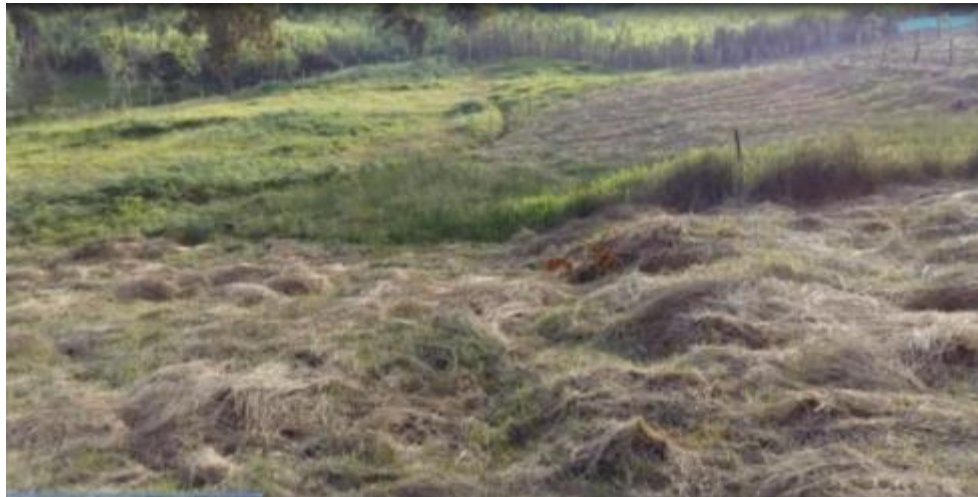
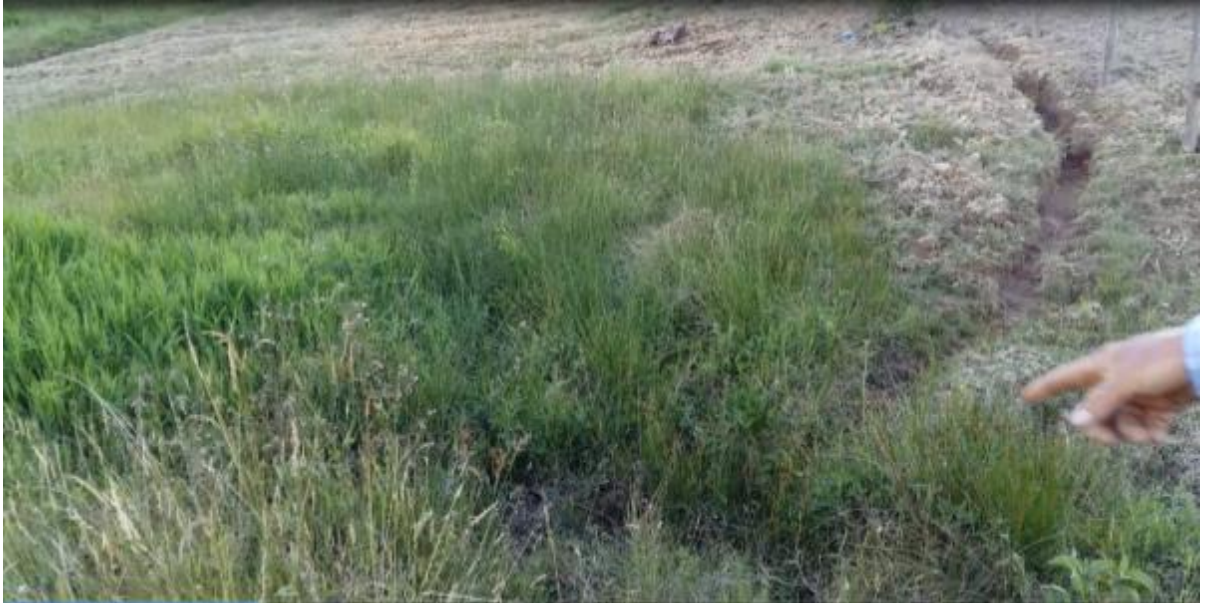
Pasa oleoducto ocensa SA y gasoducto de cusiana la belleza que son propiedad de TGI. Antes de pasar los tubos era un nacedero de agua más o menos era 2 o 3 pulgadas de agua que pasaron, no guardaron distancia a los nacederos lo cual quiere decir que secaron el nacedero, los de ocensa no pagaron servidumbre y los de TGI si, derechos de vía que se paga para el terreno que va a ser utilizado no, solamente daños o perjuicios.

Fotografía 24. Nacederos secos.

Fotografía 25. Nacedero seco 2

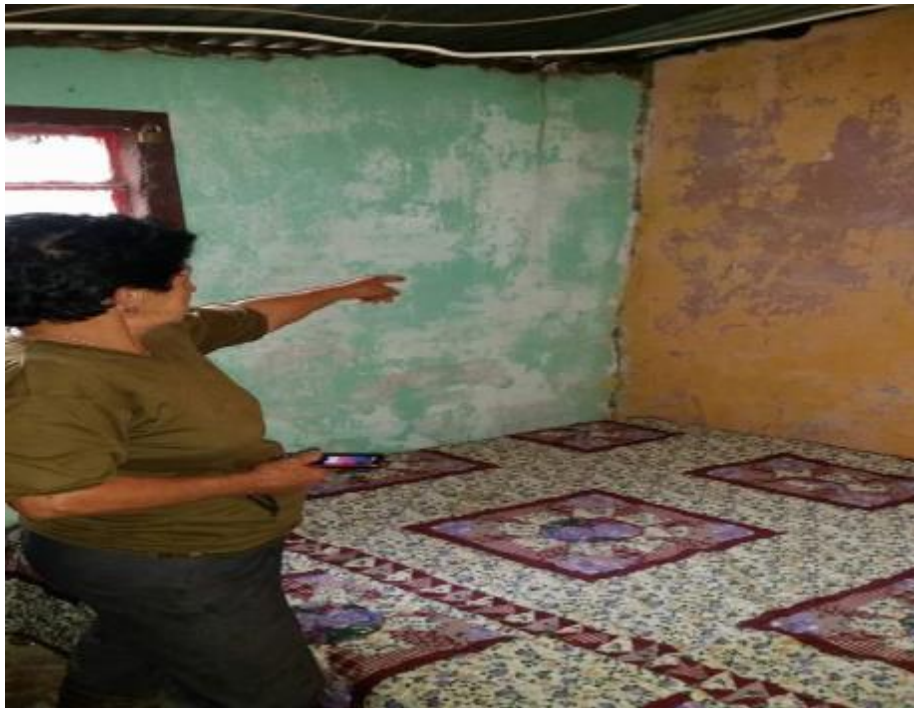
Fotografía 26. Casa agrietada.

Una vivienda afectada por el cruce del oleoducto de ocensa además de un hundimiento del terreno la cual genera que una puerta no se pueda abrir el cual genero hundimiento y ha cedido y tenga unas grietas de más de 1 cm, el tubo pasa a 20 metros construido en un coluvión que es un desprendimiento de rocas de la montaña por lo cual el terreno es inestable lo cual el tubo también genera una afectación más el desprendimiento y la forma como el terreno va cediendo lo cual genera una escorrentía que todo cuando pasa el marrano inteligente la vibración presenta una mayor inestabilidad, la vivienda la separa el ancho de la vía del cruce del oleoducto de ocensa SA.

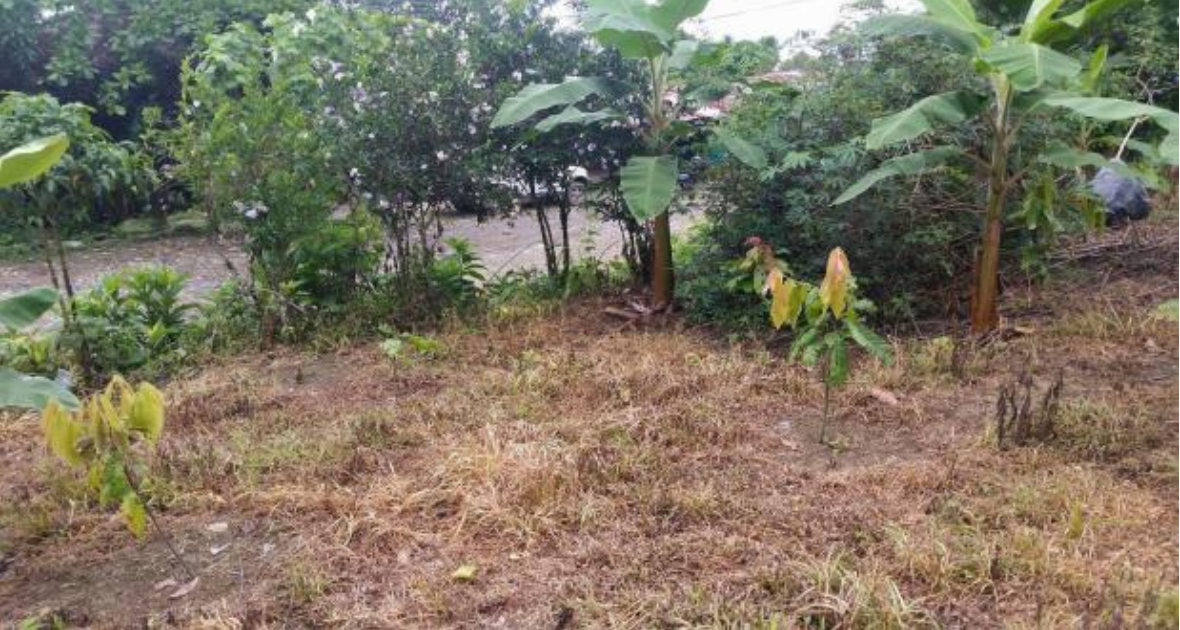
Fotografía 31. Ubicación del oleoducto respecto a la casa con grietas.

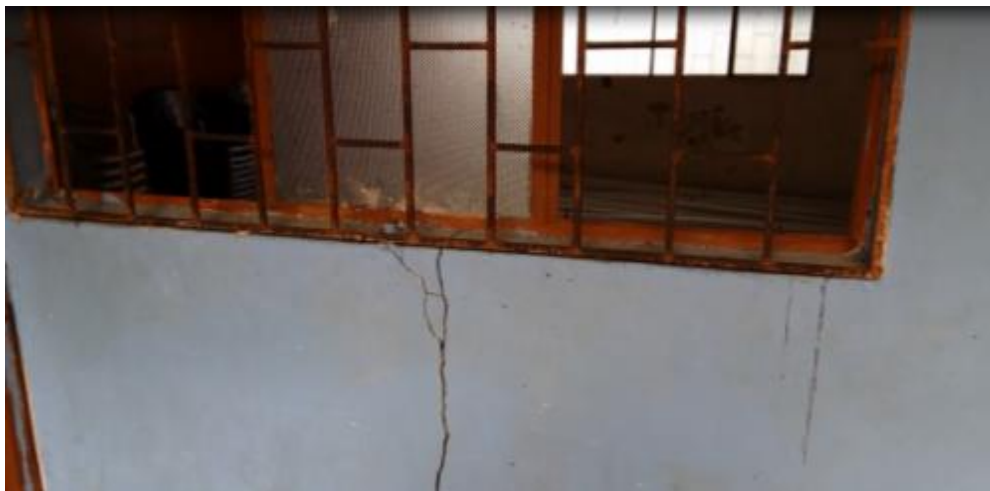
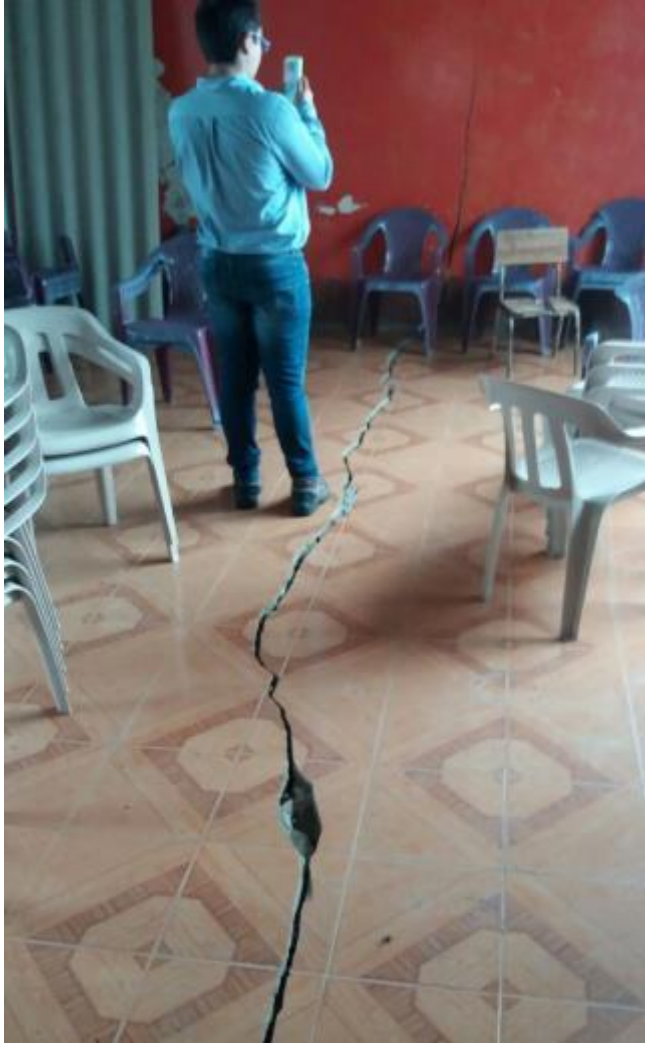
Grietas presentes en la escuela cachipayal y la cancha la cual generó un abandono por parte de los estudiantes los cuales se veían afectados en un alto grado de deslizamientos.

Fotografía 33. Grietas en salón de clases.

Fotografía 34. Grietas en piso de salón de clases

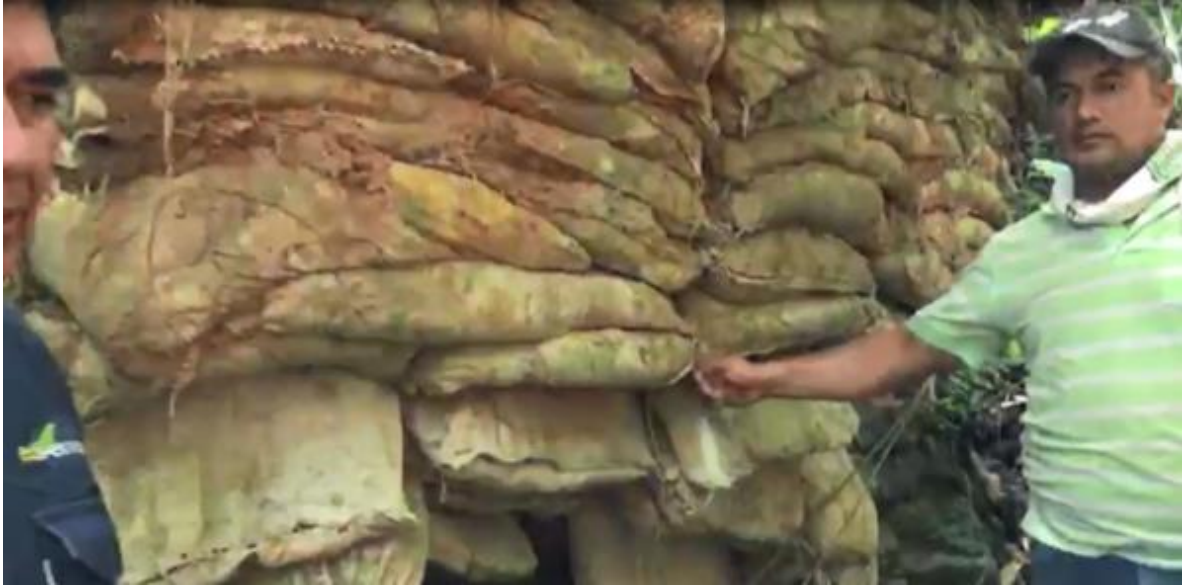
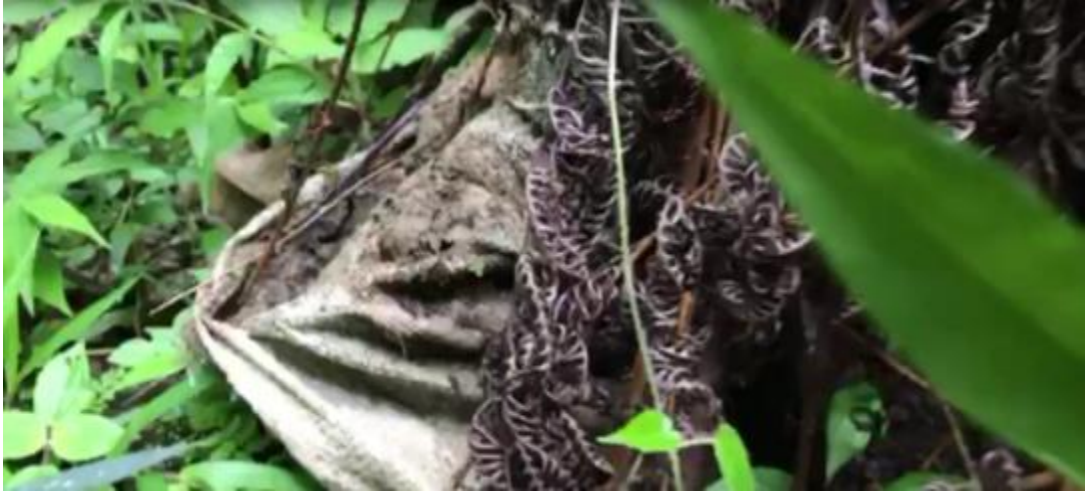
Se denuncia y se evidencia los malos trabajos de geotecnia en total abandono para la protección de los taludes y se ven los muros colapsados hechos en fibras sintéticas que son polipropileno los cuales los prohíbe la ley por no ser biodegradables.

Fotografía 36. Muro de sacos de polipropileno

Fotografía 37. Sacos de polopropileno en ambiente.

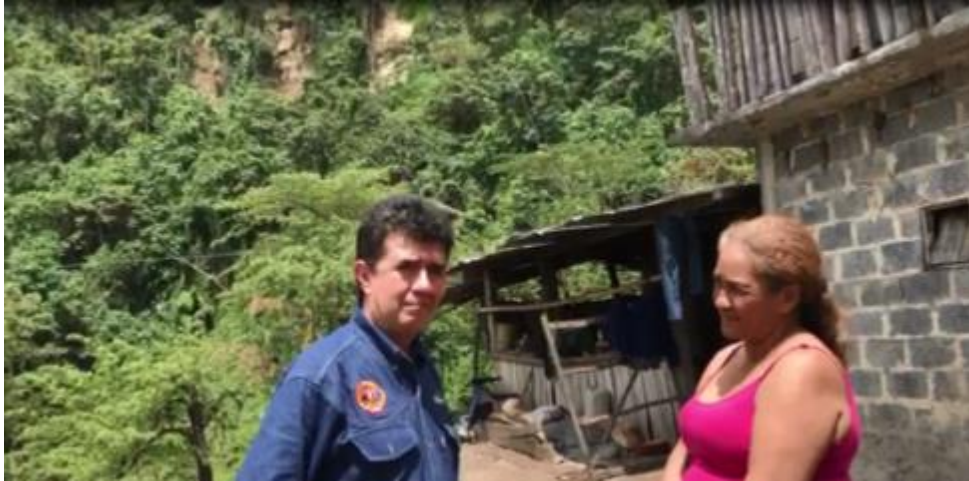
Fotografía 38. Entrevista Hidaly

La casa de la señora Hidy se le cayeron los gaviones la cual se ve afectada porque amenaza colapsar y otras casas es que se ha ido deslizando el terreno viéndose afectados.

Se observa una roca aproximadamente de 1 metro cuadrado en la parte de un extremo de la casa la cual afectó dos paredes de la casa y en el momento está afectando la tranquilidad de los habitantes de la misma puesto que ellos presienten cuando pasa el marrano inteligente por la tubería el terreno vibra y pues así fue que se generó en un antepasado el desprendimiento de la roca que se encuentra hoy en día ahí, el otro factor que genera complicación en la tranquilidad de los habitantes es que el terreno de donde rodo la roca tiene una pendiente aproximada de 40° la cuál alcanza a coger una alta velocidad y pues el tubo de ocensa sa pasa a escasos 30 metros de la casa.

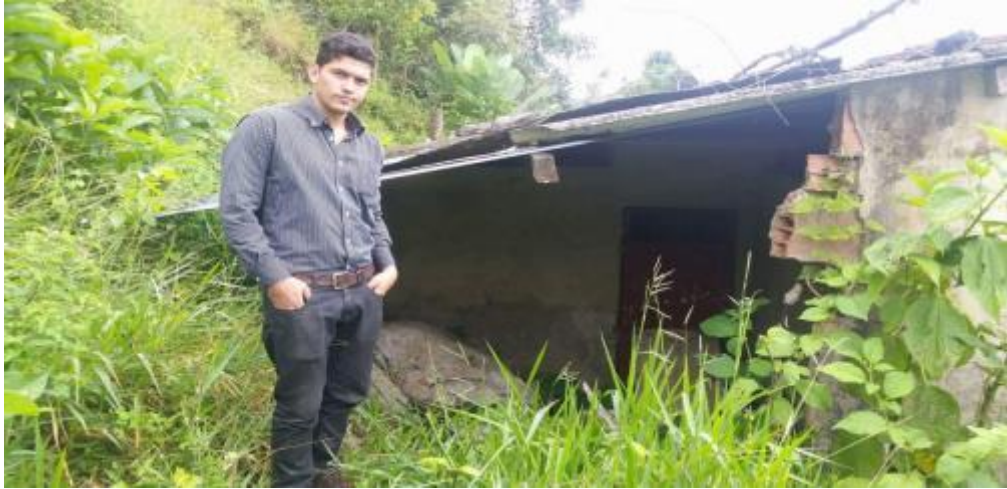
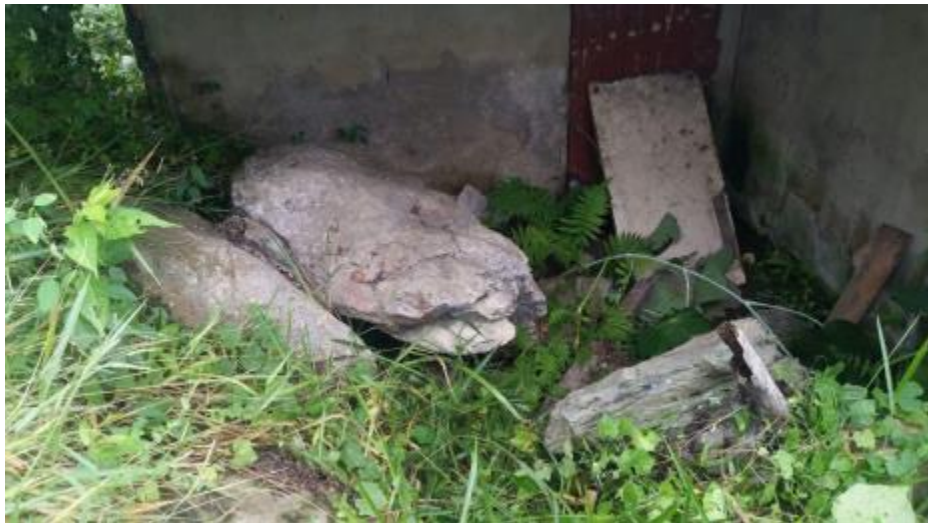
Fotografía 39. Casa semidestruida por derrumbe roca.

Fotografía 40. Rocas que ocasionaron la destrucción vivienda.

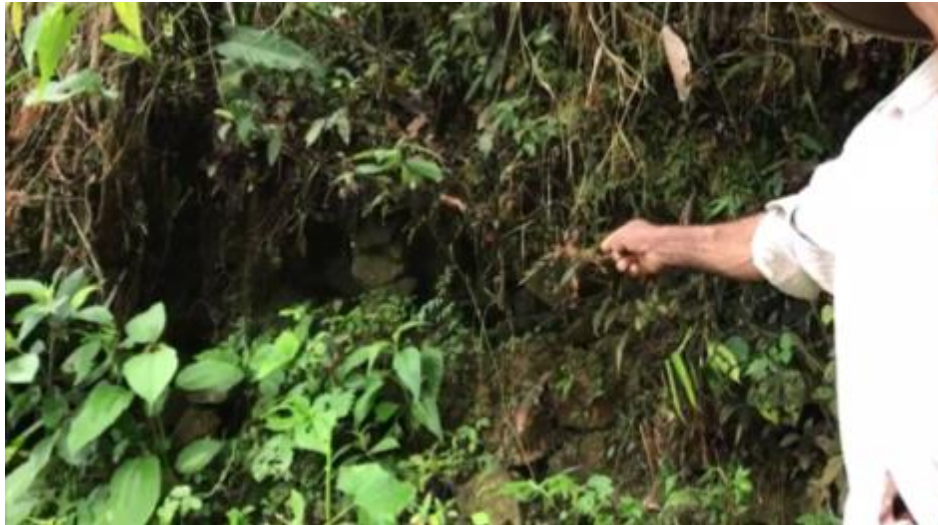
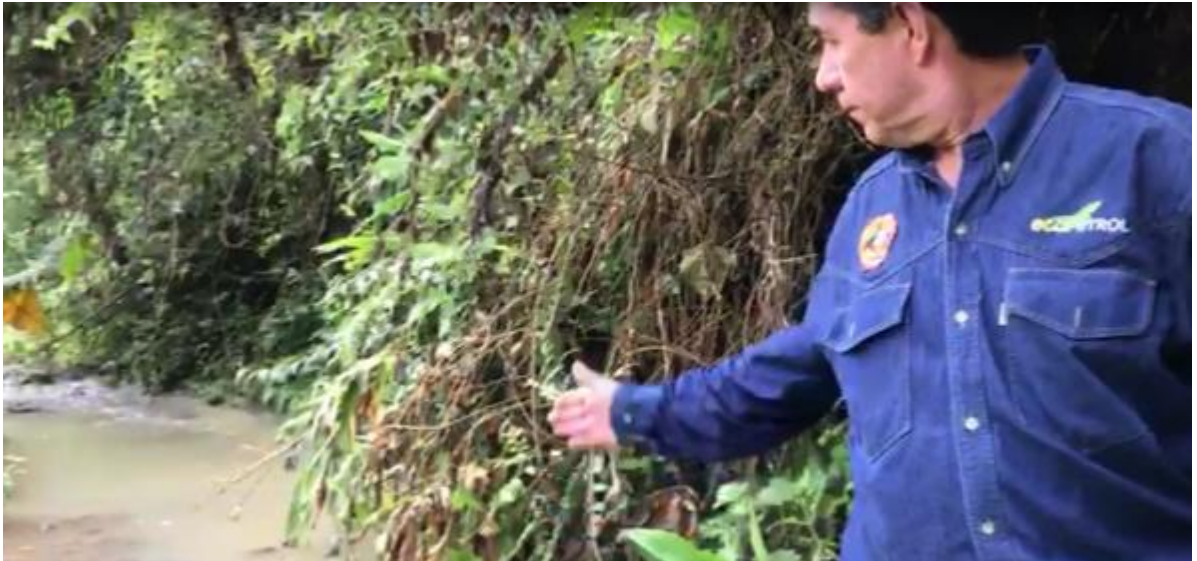
Denuncia un daño construido por ocensa sa el cual le dejaron algo mal construido lo cual genero un deslizamiento del terreno y agrietamiento el cual lo afecta a nivel

de finca puesto que el ganado se ve expuesto a sufrir posibles caídas o muertes, además de esto cuando llueve por el sector se ven más afectadas las grietas creciendo en un amplio factor, espera una pronta respuesta y un arreglo al terreno.

Fotografía 41. Deslizamientos

Fotografía 42. Lodo en quebradas por deslizamientos

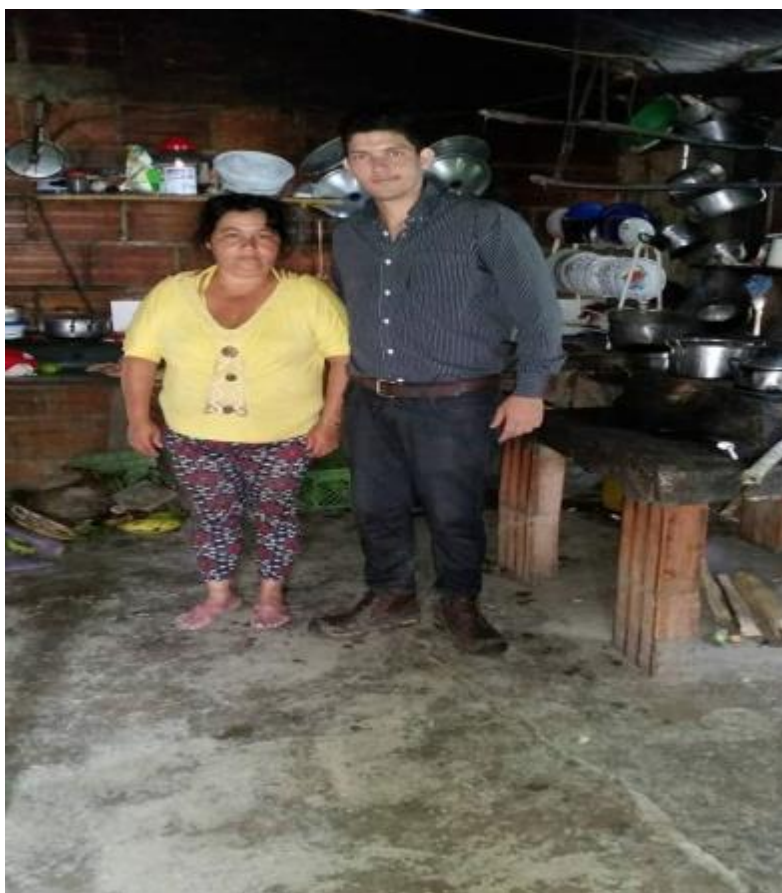
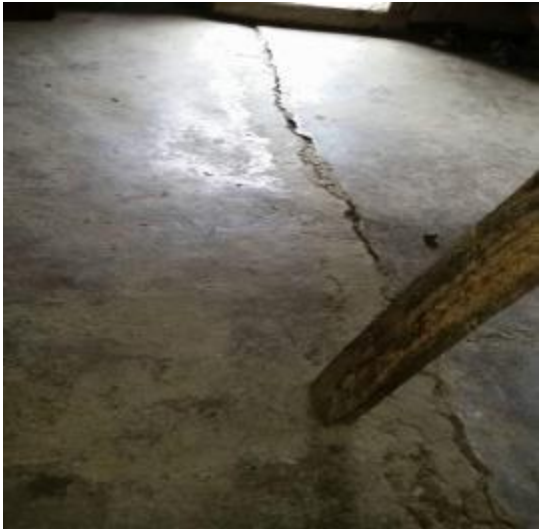
ido averiando poco a poco y por otra parte un muro que habían puesto de contención para el terreno colisionó, lo que ha generado que la casa se hubiese bajado un poco hacia la pendiente que tiene la formación en ese sector; y teniendo la posibilidad de un derrumbe. La familia tuvo que acomodar las instalaciones del hogar, pues por los deslizamientos, el techo perdió su lugar, y se les entraba el agua. Ellos tuvieron que costear esos gastos los cuales no han sido devueltos por la empresa ocensa SA a parte de otras problemas que genera la casa grietas, daño de tuberías, entre otros.

Fotografía 44. Vivienda afectada por deslizamiento y posible derrumbe.

Fotografía 45. Vivienda con posibilidad de derrumbe

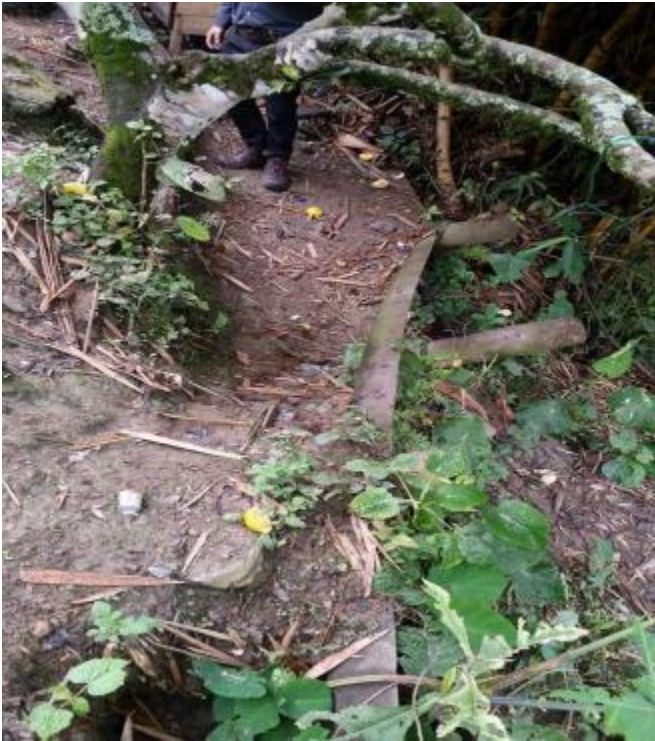
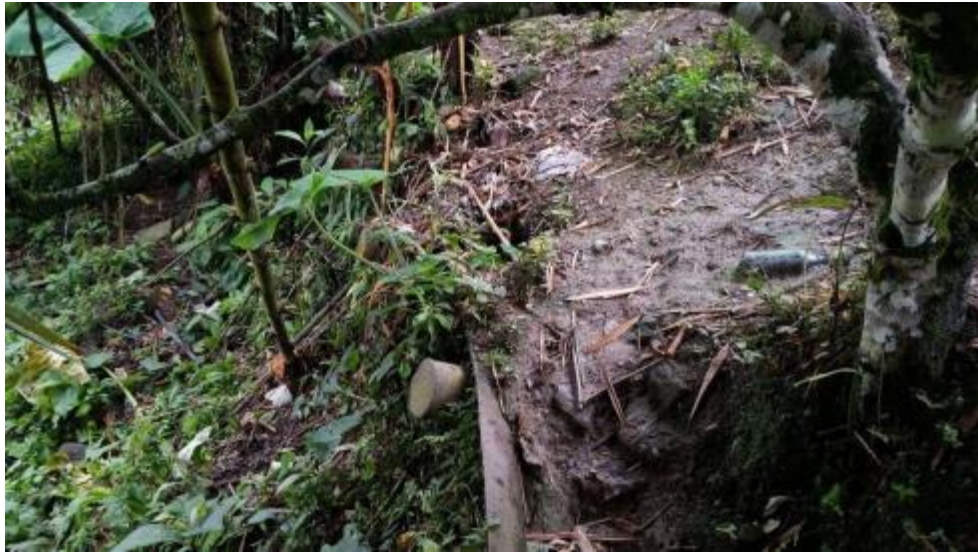
Fotografía 46. Gaviones desnivelados detrás de la vivienda.

Fotografía 47. Gavión desnivelado.

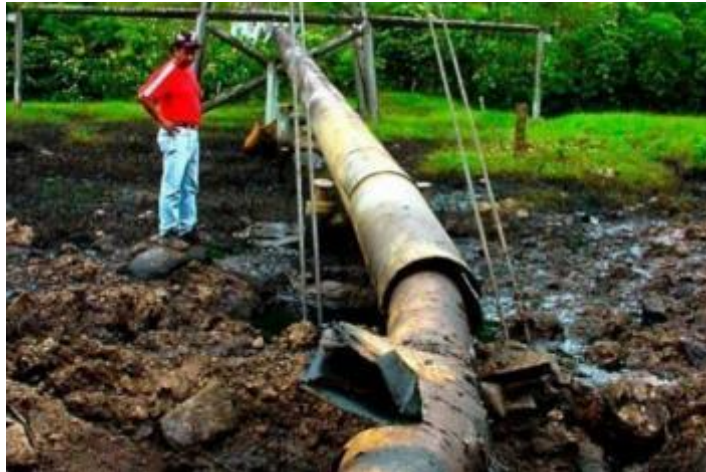
Fotografía 48. Atentado en contra del oleoducto

Ni en los países con declarado estado de guerra se contabilizan tantos ataques terroristas contra la infraestructura petrolera como los que se registran en Colombia. El año pasado se llegó a la sorprendente cifra de 62, un hecho insólito si se tiene en cuenta que el país estaba en un proceso de paz. Ese número de atentados les restó mayores recursos a las regiones vía regalías para obras sociales.

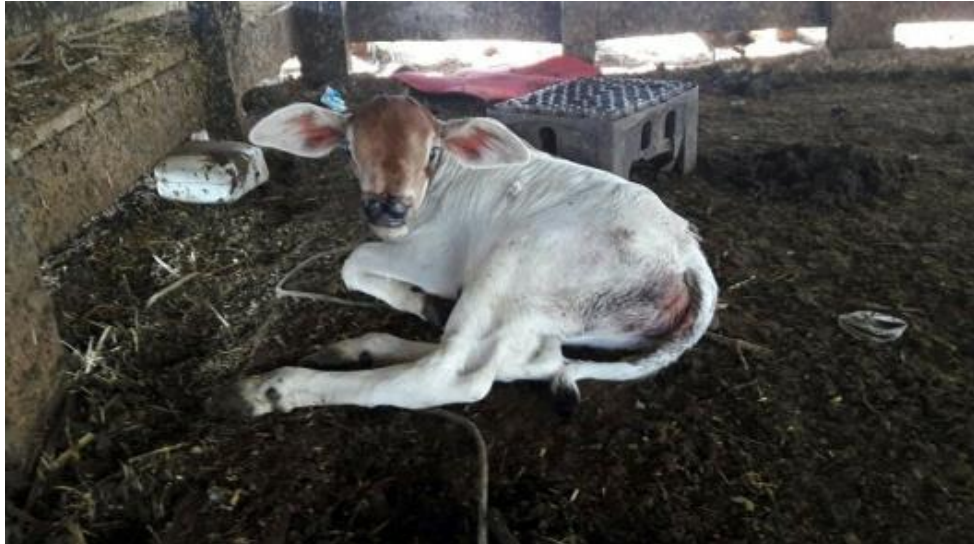
Fotografía 49. Aparición de ternero con malformación en labio reciente a derrames de crudo

ayudas de las fuerzas militares se acabaron, pero esto no quiere decir que no dejaron daños ya que casi siempre ocasionaban altos derrames de crudo por hacer estas cosas sin su debido tratamiento.
