**EVALUACIÓN DEL IMPACTO SOCIAL Y AMBIENTAL DEBIDO AL
TRANSPORTE DE HIDROCARBUROS POR TUBERÍA EN COLOMBIA**

**UNIVERSIDAD INDUSTRIAL DE SANTANDER
FACULTAD DE INGENIERÍAS FÍSICO – QUÍMICAS
ESCUELA DE INGENIERÍA DE PETRÓLEOS
BUCARAMANGA**

Trabajo de grado para optar el título de Ingeniero de Petróleos

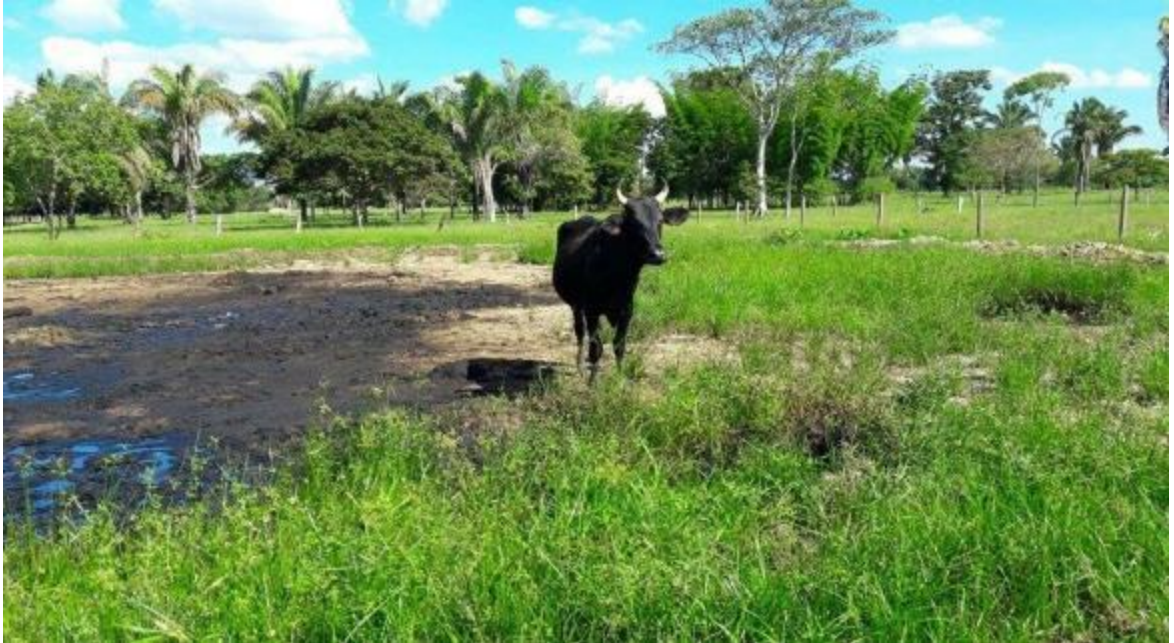
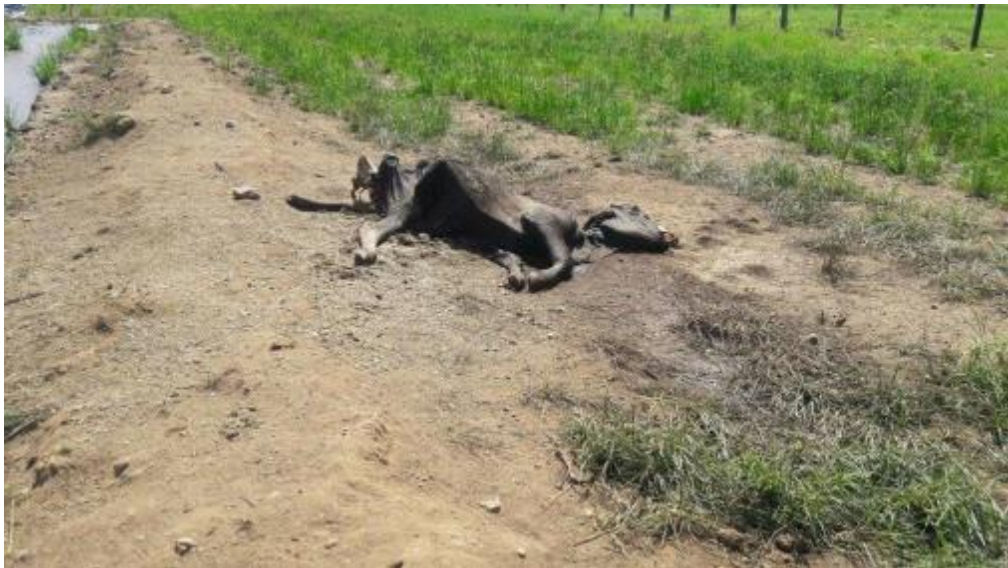
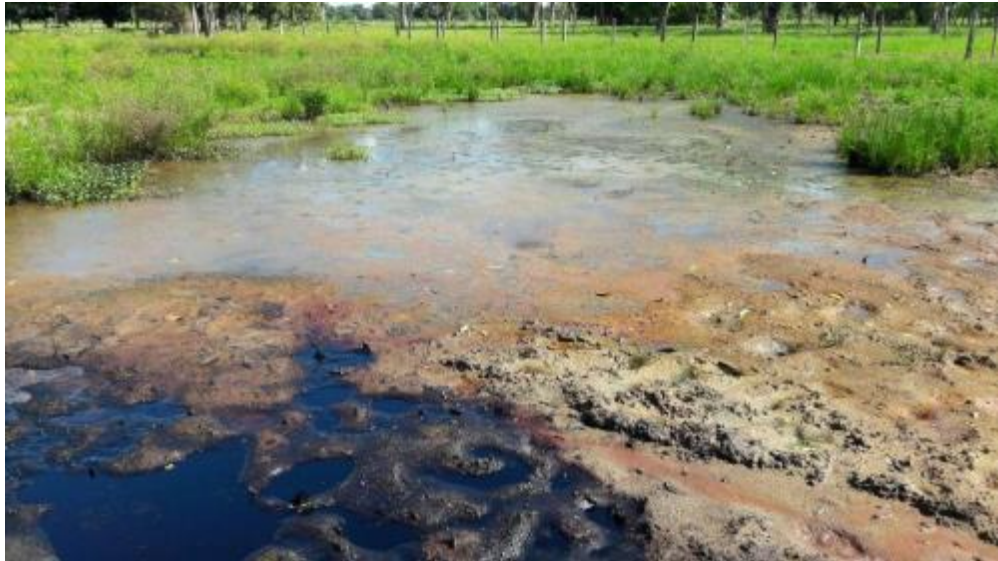
Fotografía 51. Vaca untada de crudo debido a un derrame.

Fotografía 52. Vaca muerta después de ser untada por crudo debido a un derrame.

Fotografía 53. Césped infértil y aún con crudo que se debió a un derrame
