PRÁCTICA EMPRESARIAL EN LA EMPRESA URBANAS S.A COMO AUXILIAR
DE CALIDAD EN LAS OBRAS MADEIRA Y CASAS DEL BOSQUE, UBICADAS
DENTRO DE RUITOQUE CONDOMINIO.

UNIVERSIDAD INDUSTRIAL DE SANTANDER
FACULTAD DE INGENIERÍAS FÍSICOMECHANICAS
ESCUELA DE INGENIERÍA CIVIL
BUCARAMANGA

Trabajo de Grado presentado como requisito para optar al título de
Ingeniero Civil

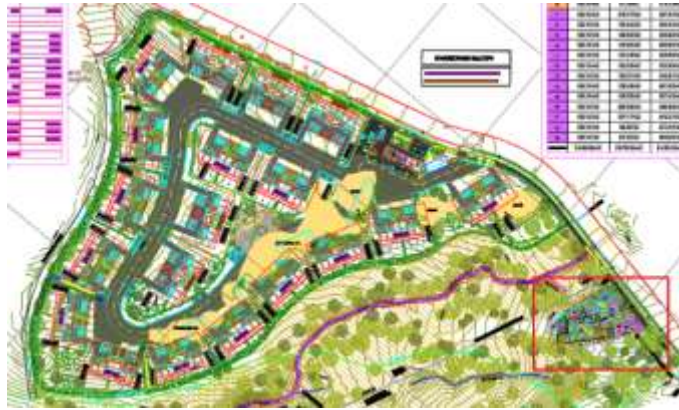
Figura 2. Planta General del proyecto (Zona Social).

Dentro del condominio Ruitoque, desarrollado en un área bruta de 28.436,96 m² el proyecto Casas del Bosque, cuenta con 38 casas de dos tipos según su diseño, Casa tipo Georgia (28) y Casa tipo Savannah (10), con un área construida de 236.46 m², urbanismo y adicionalmente una zona destinada como Salón Social. Las casas cuentan con tres niveles que corresponden a nivel de acceso y alcoba de huéspedes, nivel zona social y alcoba principal, y nivel de alcobas respectivamente. Construidas en sistema estructural de pórtico.

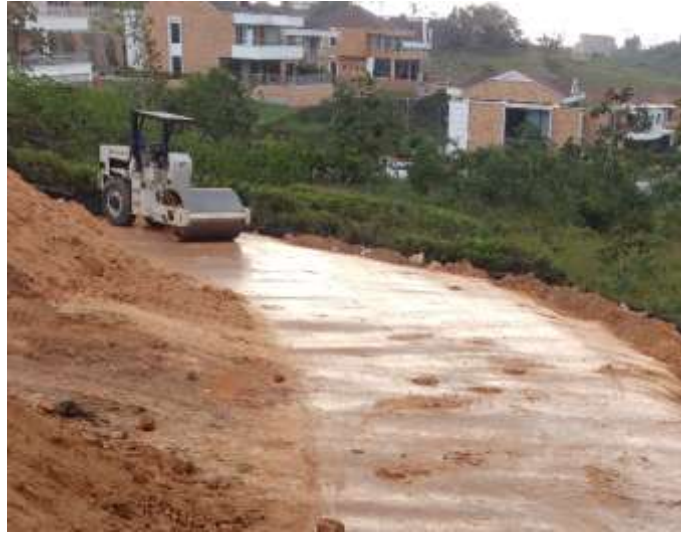
Se procede a realizar la adecuación del terreno conformando terraza mediante capas de 30 cm debidamente compactadas, con el objetivo de incrementar la resistencia del suelo y disminuir su compresibilidad.

Figura 4. Compactación de primeras capas con vibro compactador de rodillo.

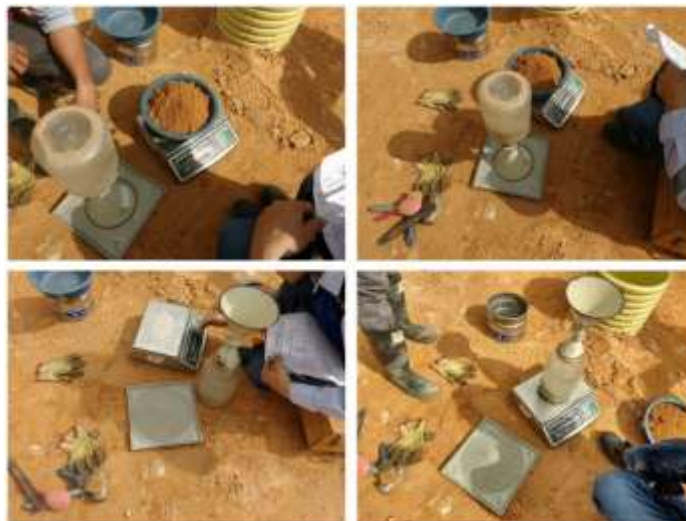
Se verifica el porcentaje de compactación de rellenos mediante ensayo de cono y arena (norma INVE - 161 - 2013), con equipos y personal suministrado por laboratorio externo Geolabcs, comprobando certificados de calidad y de calibración de equipos utilizados in situ.

Figura 5. Control de densidad de compactación, ensayo de cono y arena. INVE - 161 - 2013.

En caso de que la densidad del material en campo resulte conforme (igual o superior al 95% de la densidad máxima seca), se procede a conformar la siguiente capa para avanzar en la cota de diseño, sin embargo hay casos puntuales en los que se requiere de un tratamiento adicional debido a que el suelo sobre el cual se está trabajando, no resulta competente para continuar con el relleno.

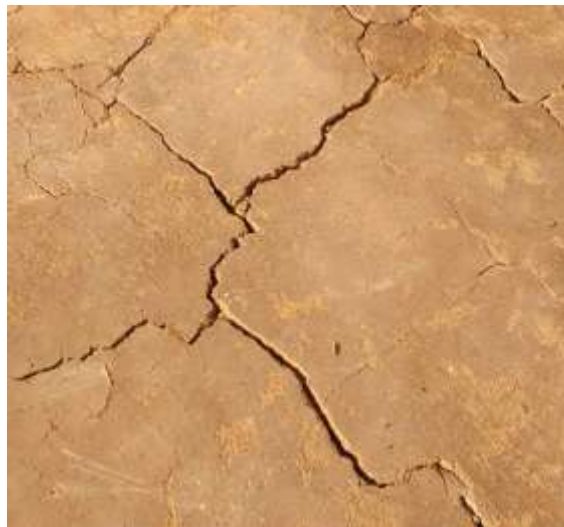
En este caso, después de adecuar las primeras capas, empiezan a presentarse resultados no conformes en la compactación, así como también grietas en la superficie de relleno y adicionalmente se perciben vacíos y pequeñas deflexiones al aplicar cargas no significativas (presión ejercida por una persona).

Figura 6. Grietas encontradas en zona de relleno compactado.

Inicialmente, el procedimiento realizado para corregir este fenómeno, es retirar las últimas dos capas conformadas con retroexcavadora, cambiar el material y seguir con el relleno; sin embargo, a pesar de que se busca realizar el procedimiento teniendo el material en su humedad óptima de laboratorio, se siguen presentando grietas y deflexión considerable al aplicar una carga cuantiosa (volqueta de 4m³ cargada, sobre la terraza).

Considerando las dimensiones de las grietas encontradas, la deflexión presente y teniendo en cuenta que sobre el terreno va ir cimentada la estructura de la piscina, se efectúa la remoción completa del material agregado y se excava buscando material competente. De ésta manera se encuentra un suelo de origen orgánico, con presencia de raíces, alto porcentaje de humedad y olor fétido.

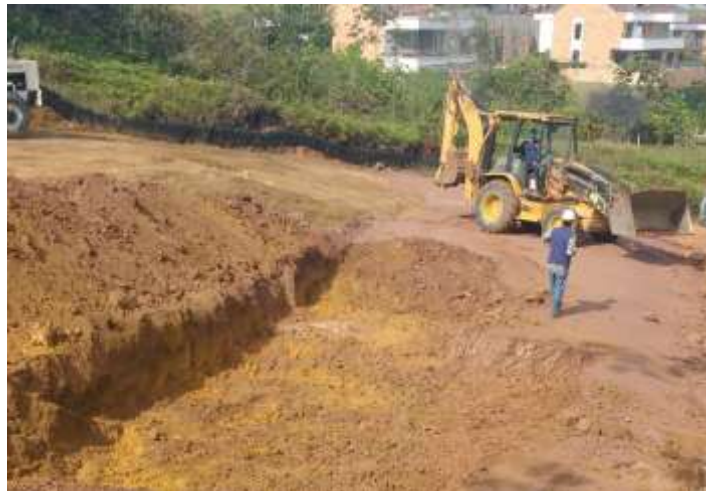
Al evidenciarse la existencia de una cañada que pasa por el sector, se detiene la excavación y se adecúa la zona para realizar el tratamiento requerido.

Figura 7. Remoción de capas de relleno.

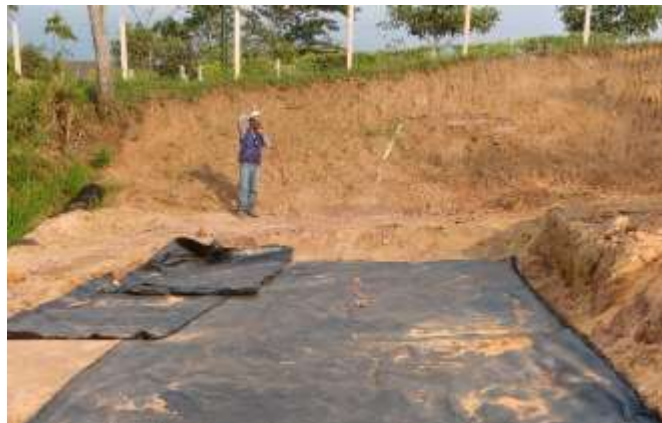
Según la ficha técnica del proveedor de éste material para la obra (Pavco), éste tipo de Geotextiles ofrecen la ventaja de cumplir con la estabilización y separación, lo cual se traduce en una obra más durable debido a que pueden soportar mayores aplicaciones de carga en el suelo y mejora su capacidad portante (estabilización), además, evita la contaminación de los materiales granulares empleados en la obra, con los materiales finos que disminuyen su capacidad de drenaje (separación), logrando una superficie estable sin deformaciones a largo plazo.

Figura 8. Geotextil T-1700 extendido y anclado con pines casa 2 mts en ambos sentidos.

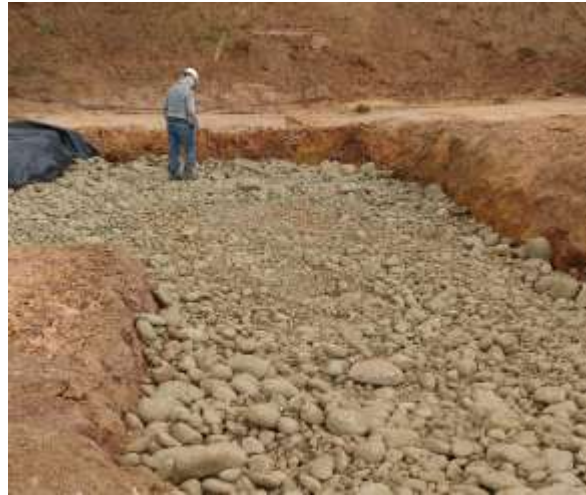
Figura 9. Colocación de crudo de río.

El crudo de río se utiliza para disminuir vacíos que se presentan durante la acomodación de las rocas debido a su irregularidad, los cuales se traducen en deformaciones al momento de aplicar cargas cuando se tenga conformado el relleno requerido. De ésta manera se garantiza uniformidad en la resistencia del suelo tratado y se evitan las filtraciones de humedad.

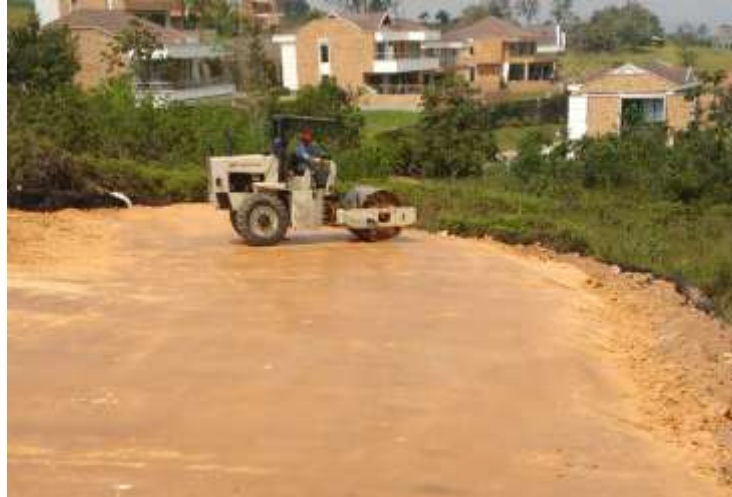
compactación para cada capa conformada, y se dejan de presentar las grietas y fisuradas vistas anteriormente.

Figura 10. Compactación del material después de la recuperación.

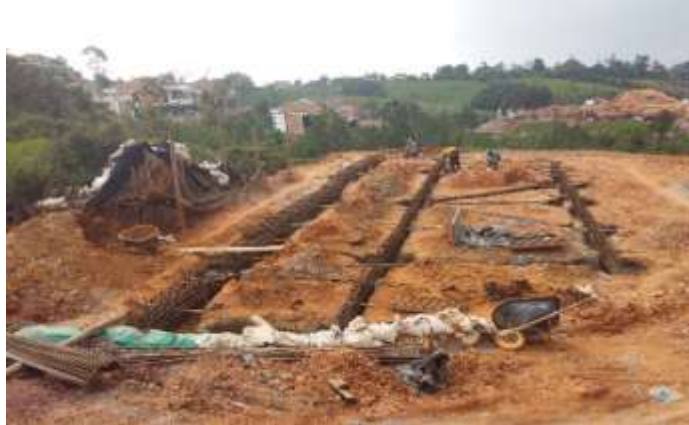
inferior como superior, con estribos separados cada 10 y 20 cms para zona confinada y no confinada respectivamente. Diseño estructural desarrollado por Ing. Cesar Augusto Gálvez Carrillo.

Figura 12. Armado de zapatas, vidas de amarre y zapata corrida para muro de contención.

Para el control de éste proceso, además de verificar que el armado corresponde con lo expuesto en los planos de despieces estructurales, teniendo en cuenta la relevancia al hierro corrugado en la estructura de concreto reforzado, se realizan pruebas internas al acero utilizado en obra, con un criterio de ensayo a tracción realizado cada 100 toneladas de hierro recibido por parte del proveedor. Se envían 2 barras de cada número utilizado en la estructura de 0.60 mts de longitud (para éste caso barras No 2 a No 8), a ensayo de tracción de barras corrugadas y lisas para concreto reforzado, teniendo como norma de referencia la NTC – 2289, la cual tiene como objeto determinar la masa, relación de masa/longitud, dimensiones nominales y principalmente resistencia máxima a tracción y esfuerzos de fluencia.

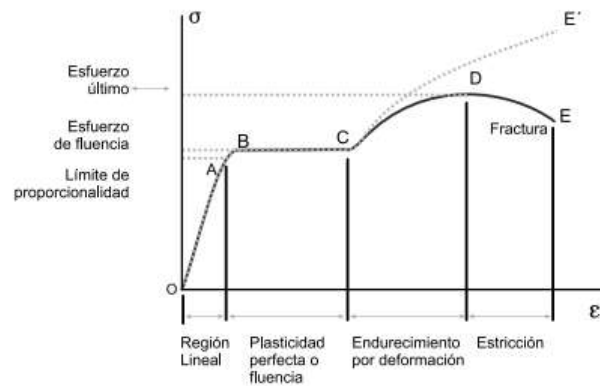
Con esta prueba, se obtiene la curva esfuerzo deformación en la que se observan cuatro zonas de características bien definidas.

Figura 13. Diagrama esfuerzo-deformación de una barra de acero.

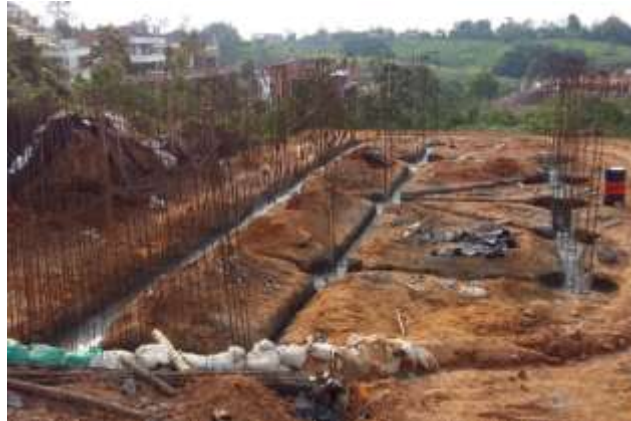
Es de vital importancia verificar que el armado corresponda a los despieces generados en las especificaciones de los diseño técnicos, respetando las dimensiones de recubrimiento y las longitudes de traslapo.

Figura 14. Armado de muro de contención y arranque de columnas.

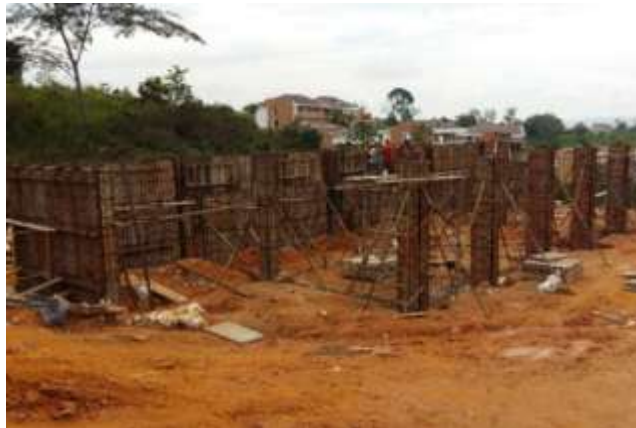
En este proceso se debe verificar la fijación de los elementos, los tableros deben permanecer fijos y debidamente soportados mediante parales metálicos que le proporcionen estabilidad a los elementos, y resisten las cargas y presiones generadas en el momento de la fundida.

Figura 16. Armado de formaleta para muro de contención y columnas de Salón Social.

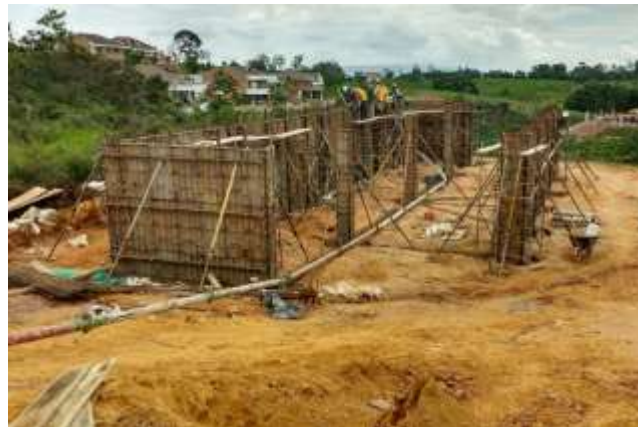
Se realiza la fundida de los elementos programados, en este caso muro de contención y columnas de Salón Social, verificando el asentamiento para cada mixer antes de descargar el concreto, el cual debe ser de $6'' \pm 1''$. En el momento de la fundida debe garantizarse el buen vibrado, el cual permite que las partículas se junten, aumenta la resistencia a la compresión e incrementa la unión entre el concreto y la barra de refuerzo, adicionalmente disminuye la permeabilidad de concreto.

Figura 17. Fundida de elementos con bomba estacionaria.

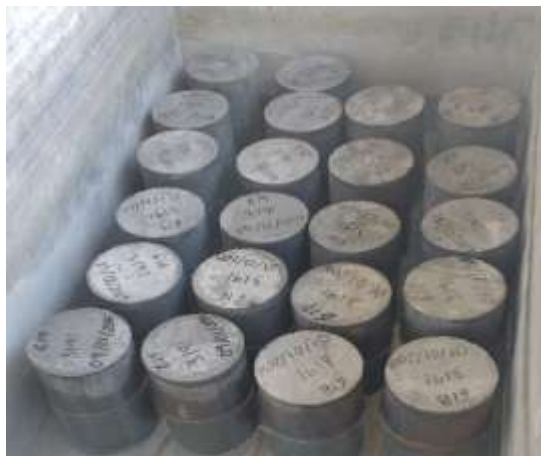
Éstas muestras son desencofradas 24 horas después de su elaboración, son marcadas y llevadas a una pila de curado, el cual según el ACI 308 R (American Concrete Institute), es el proceso por el cual el concreto elaborado con cemento hidráulico madura y endurece con el tiempo como resultado de la hidratación continua del cemento en presencia de suficiente cantidad de agua y de calor.

Figura 18. Cilindros de concreto en pila de curado.

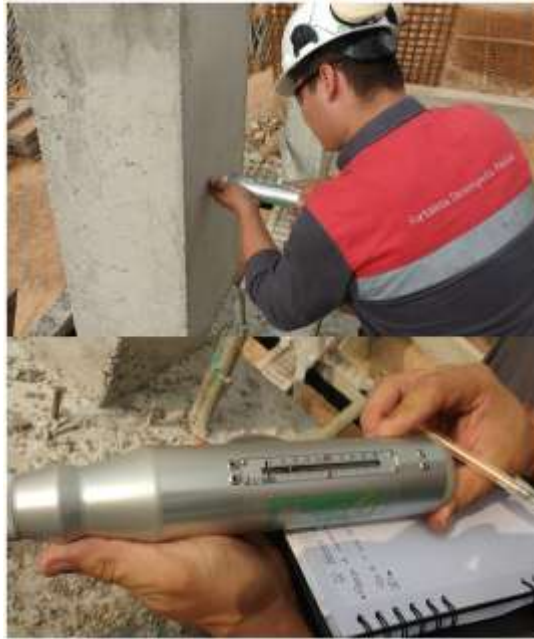
Figura 19. Esclerometría realizada a columnas mencionada anteriormente.

Ésta herramienta permite realizar una comparación in situ no destructiva, que mediante un índice de rebote establece una relación entre elementos de los cuales se tiene en duda su resistencia, basándose en otros cuya muestra cilíndrica haya dado satisfactoria.

De ésta manera se establece una diferencia significativa en el índice de rebote obtenido con el esclerómetro (diferencia en la lectura del esclerómetro entre los elementos cuyas muestras fueron no conformes y elementos cuyas muestras alcanzaron la resistencia esperada a la edad de ensayo).

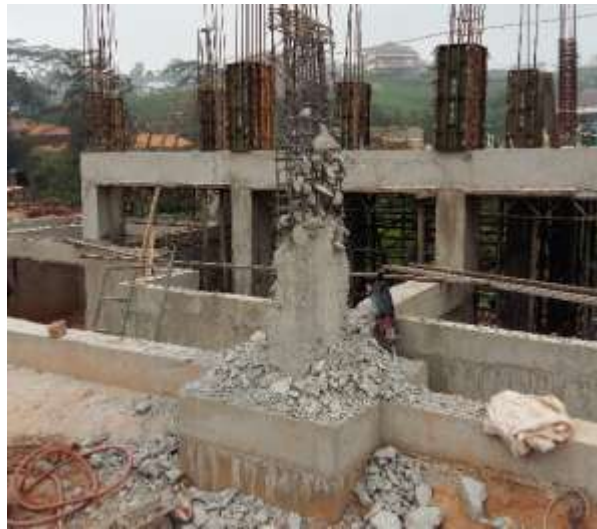
Después de tomada la decisión de demoler, mediante controles con GPS por parte de la empresa se comprueba que el técnico de Holcim encargado del manejo del concreto en obra, accidentalmente abre la llave del agua en lugar del aditivo y sin percatarse afecta la mezcla con 200 galones de agua, los cuales alteran la relación agua cemento y por tanto disminuyen la resistencia a la compresión del concreto.

Figura 20. Columnas demolidas por baja resistencia de concreto.

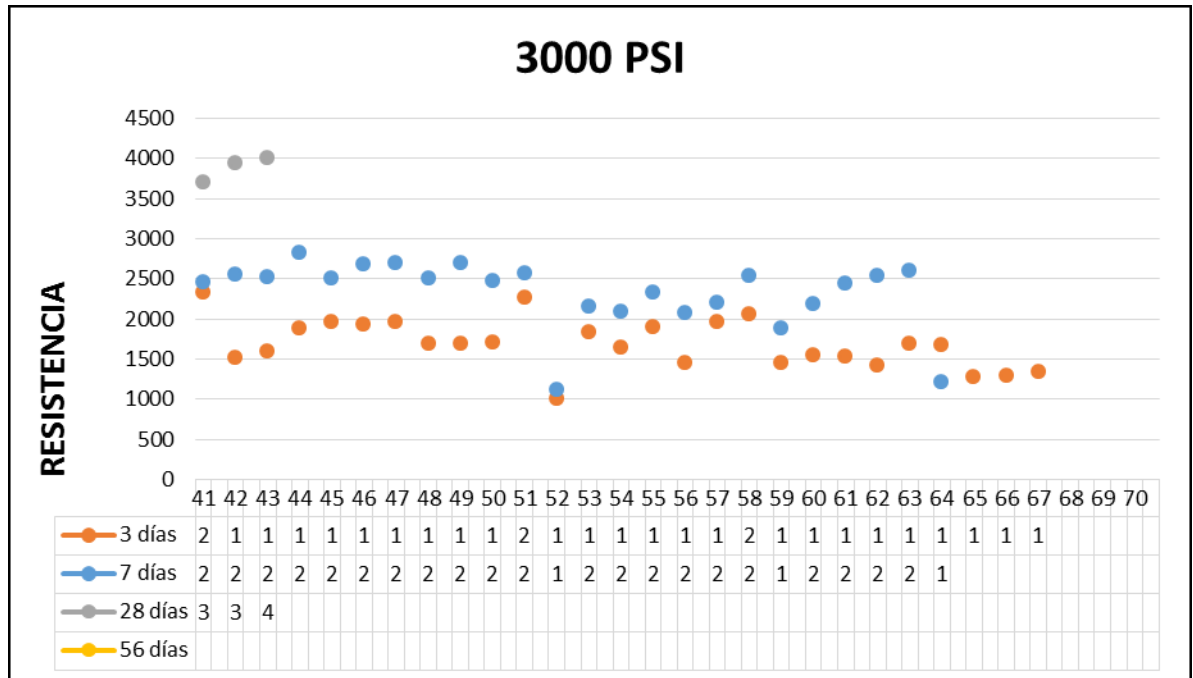
Resistencia alcanzada de muestras de concreto en el periodo Febrero 2016, para 3, 7 y 28 días de curado.
