**EVALUACIÓN DEL DESEMPEÑO DE RECUBRIMIENTOS POLIMÉRICOS  
UTILIZADOS EN CONTROL DE CORROSIÓN PARA EQUIPOS DE PROCESO  
EN CAMPO LA CIRA CORREGIMIENTO EL CENTRO-BARRANCABERMEJA**

**UNIVERSIDAD INDUSTRIAL DE SANTANDER  
FACULTAD DE INGENIERÍAS FÍSICO-QUÍMICAS  
ESCUELA DE INGENIERIA METALÚRGICA Y CIENCIA DE LOS MATERIALES  
BUCARAMANGA**

**Trabajo de grado presentado como requisito para optar el título de:  
Ingeniera metalúrgica**

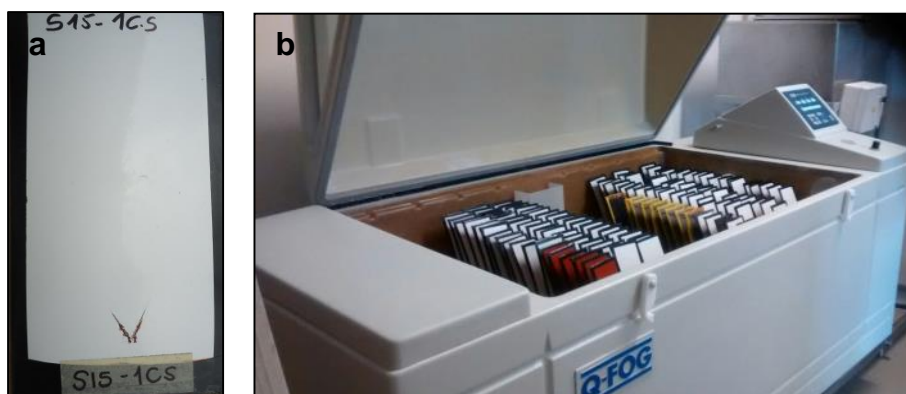
**Figura 3.** a) Sistema fisurado de acuerdo a la norma NTC 1151 y b) Ubicación de las muestras dentro de la cámara salina.

Por cada sistema de recubrimiento se expusieron cuatro probetas al ambiente salino, fisuradas en forma de “V” para acelerar el proceso de degradación de los recubrimientos al ambiente de acuerdo a lo establecido en la norma NTC 1151[27] ubicándolas en soportes con una inclinación a 30 grados de la vertical, durante un tiempo total de 2000 horas. Se realizaron evaluaciones cada 500 horas de exposición. En la Figura 3 se observa la ubicación de las probetas fisuradas dentro de la cámara salina.

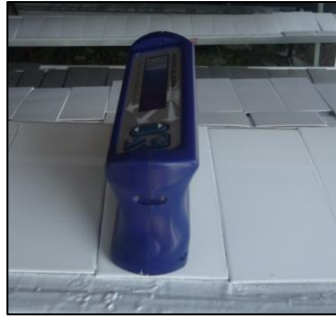
**Figura 5.** Equipo Novo Gloss utilizado para toma de brillo.

superficie del recubrimiento de acuerdo a la norma ASTM D523 [29]. El equipo se aprecia en la Figura 5.

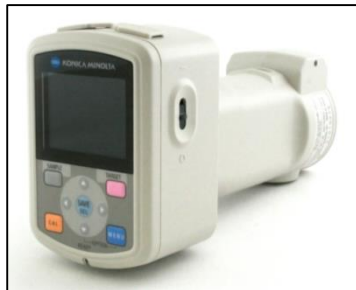
**Figura 6.** Espectrofotómetro CM-600d utilizado para pruebas de color.

El equipo utilizado para la medición de color (amarillamiento y blancura ) de las superficies de los recubrimientos antes de la exposición y después de cada 600 horas en cámara de lluvia ácida; fue un espectrofotómetro CM-600d, el cual puede apreciarse en la Figura 6.

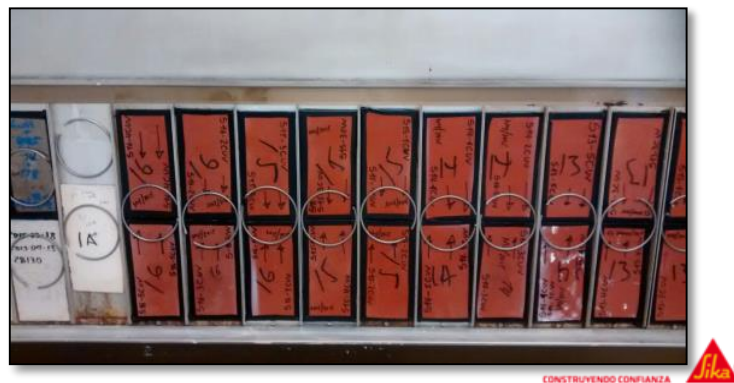
**Figura 7.** Posición frontal de las muestras recubiertas.

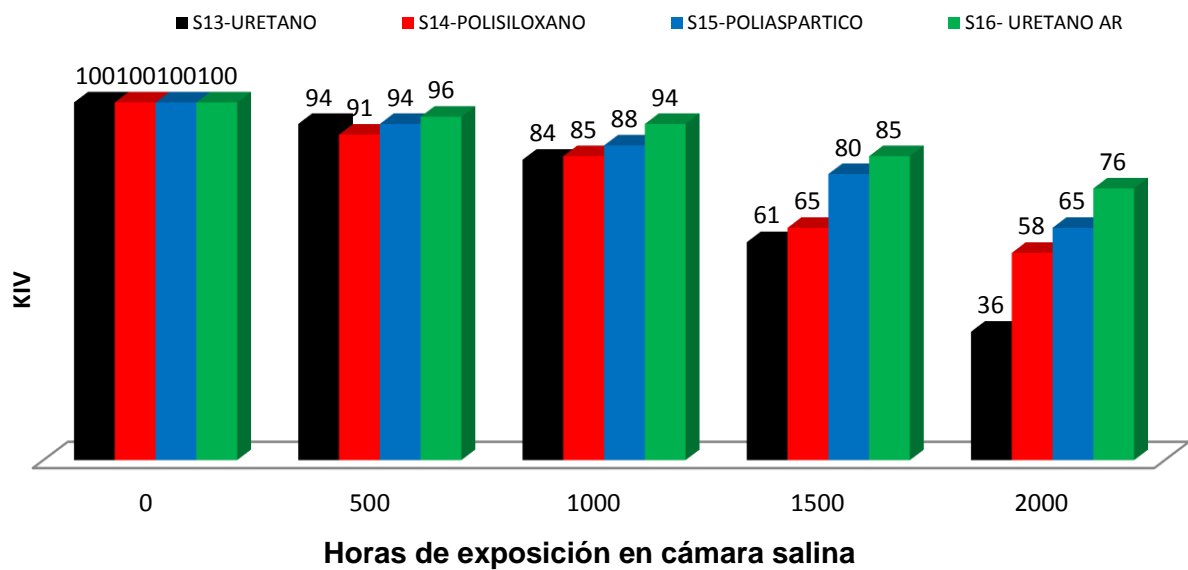
**Figura 11.** Desempeño de los sistemas de recubrimiento fisurados a diferentes horas de exposición en cámara salina.

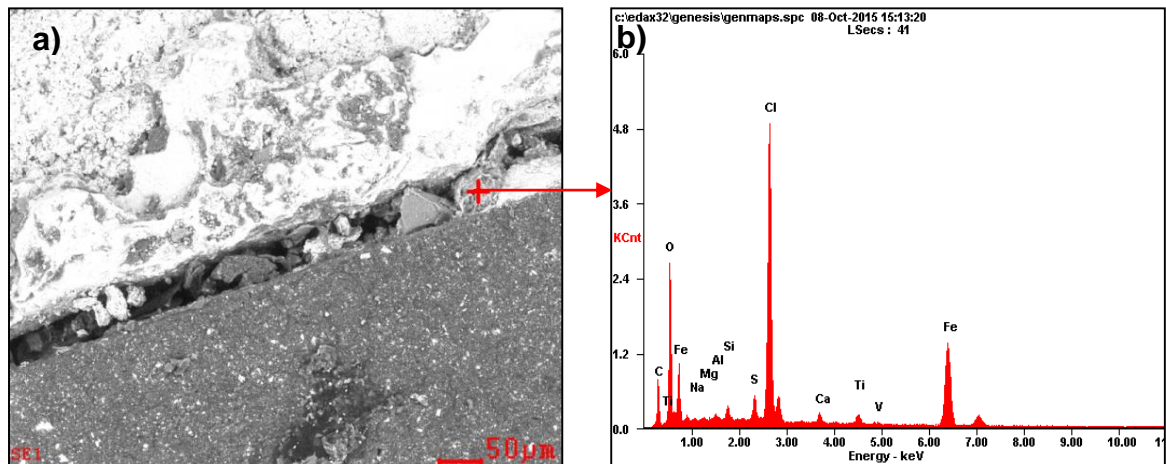
**Figura 13.** Micrografía SEM superficial del sistemas S13 expuesto a 2000 horas de exposición en cámara salina a) Fisura del sistema S13 y b) Espectro de la película de óxido.

En las zonas fisuradas ocurrió la formación de caminos conductores en el recubrimiento y el transporte de iones a través de este. Formando una capa de óxido en presencia de iones cloruro y sodio como se muestra en la micrografía y en el espectro de la Figura 13 b), que ocasionan la rápida delaminación de la zona fisurada. La región central de las fisuras actuó como una región anódica mientras que los bordes recubiertos actuaron como zonas catódicas [35]. Las reacciones básicas posibles son las de oxidación del hierro en presencia de agua con la formación de mezclas complejas de óxidos de hierro hidratado e hidróxidos de hierro [36]. Además, en el espectro de la Figura 13 (b) se observó la presencia de Mg, Si, Al y Ti en la superficie de los recubrimientos. El titanio hace parte de los pigmentos que componen la pintura añadido como  $TiO_2$ , el cual proporciona resistencia química, absorción de la radiación U.V y evita la degradación prematura de los acabados [36]. Los demás elementos componen los pigmentos propios de la pintura (óxidos de hierro, silicatos etc.) [37]

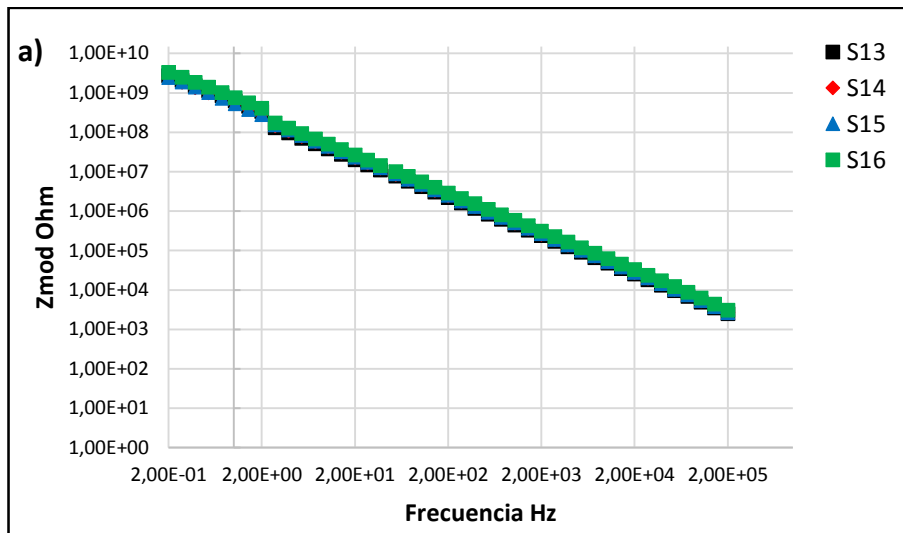
**Figura 14.** Espectro de EIS, diagrama de Bode para los diferentes sistemas de recubrimiento poliméricos evaluados. a) 2000 horas en cámara salina. b) 3000 horas en cámara de lluvia ácida.

En los diagramas de Bode para cámara salina y cámara de lluvia ácida. Figura 14 (a y b) los módulos de impedancia fueron superiores a  $10^9 \Omega$ , lo cual permite clasificar a estos recubrimientos de excelente protección de acuerdo a la clasificación de Lee y Masfeld, esto puede ser explicado por la alta resistencia dieléctrica que reduce el exceso de elementos iónicos a través del recubrimiento [38]. Para todo el rango de frecuencia no se observó un cambio de pendiente significativa en especial en el rango de frecuencias medias por tanto solo se presenta una sola constante en el tiempo, propio de recubrimientos poliméricos con

características no conductoras que corresponden a un comportamiento capacitivo [39].

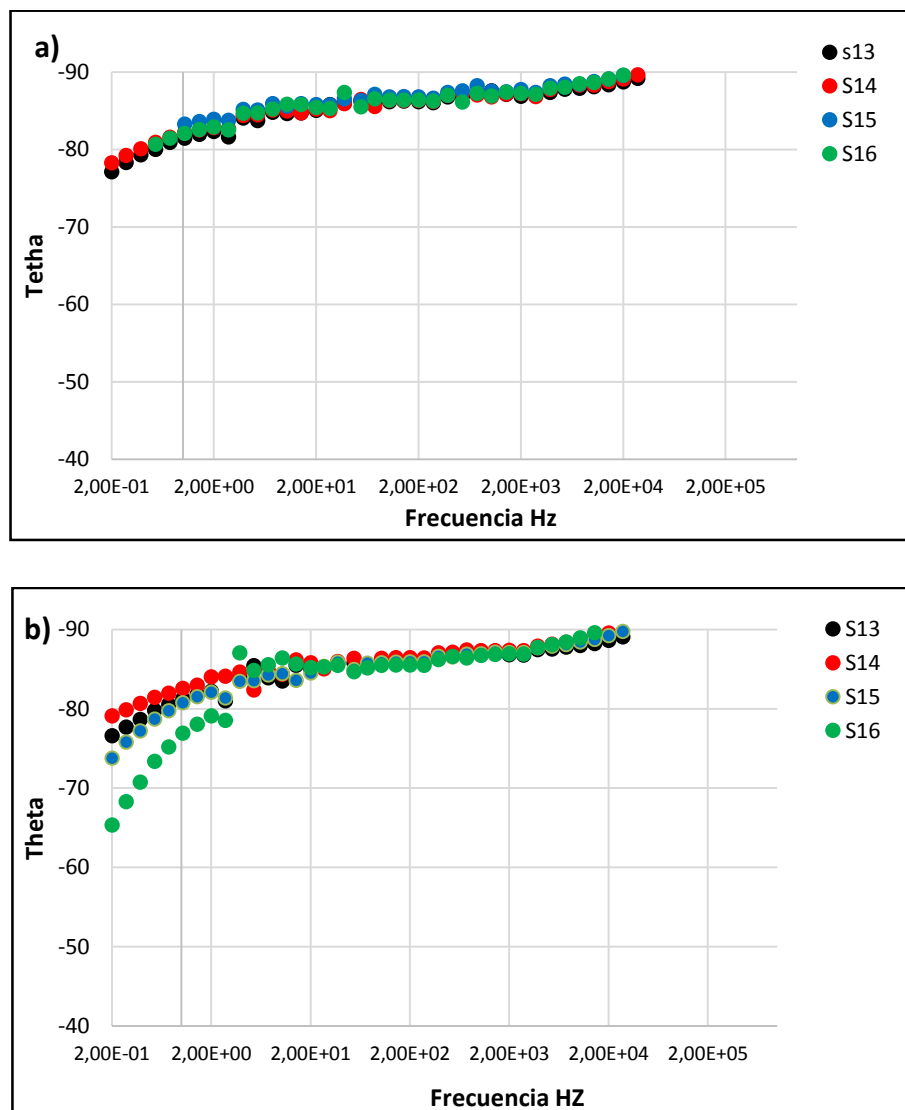
**Figura 15.** Espectro de EIS, diagrama de ángulo de fase vs frecuencia, para los diferentes sistemas de recubrimiento evaluados. a) 2000 horas en cámara salina. b) 3000 horas en cámara de lluvia ácida.

En las Figura 15 (a y b) se observa que para altas frecuencias los sistemas de recubrimientos presentan un ángulo de fase  $90^\circ$  indicando que las películas de los recubrimientos son estables, no porosas y no soluble. A bajas frecuencias como 0.2 Hz se aprecia en cámara de lluvia ácida ángulos de fase entre  $60^\circ$  y  $70^\circ$ ; indicando que hay mayor interacción de los recubrimientos poliméricos con las condiciones agresivas de la cámara pero que igualmente el sustrato metálico aún se encuentra protegido ya que no se presenta una tendencia del ángulo de fase a llegar a  $45^\circ$ , lo que significa que no hay una transición de aislante a conductor en los recubrimientos y a su vez se confirma un comportamiento capacitivo [40].

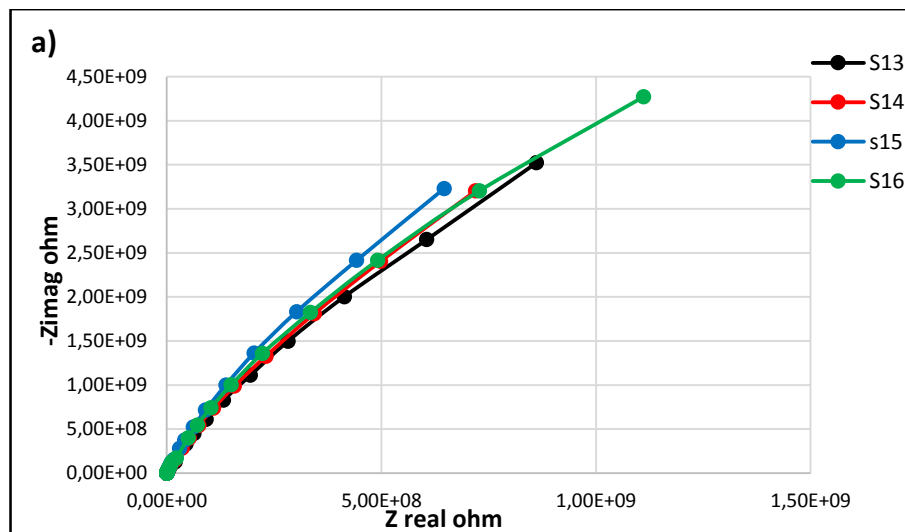
**Figura 16.** Espectro de EIS, diagrama de Nyquist para los diferentes sistemas de recubrimiento evaluados. a) 2000 horas en cámara salina, b) 3000 horas en cámara de lluvia ácida.

En la Figura 16 (a y b) se observan los diagramas de Nyquist para los diferentes sistemas de recubrimiento, la una tendencia a formar semicircunferencias propias de comportamientos puramente capacitivos sin presencia fenómenos difusivos, durante todo el tiempo de exposición para ambas cámaras de ambiente simulado, lo cual se corrobora con el diagrama de ángulo de fase [38].

Se evidencia que el diámetro del arco en el diagrama de Nyquist para el sistema 16, Figura 16 (b), respecto al eje real tiende a aumentar mientras que para el eje imaginario tiende a disminuir, comparado con los demás sistemas de recubrimientos indicando una mayor interacción la atmósfera ácida.

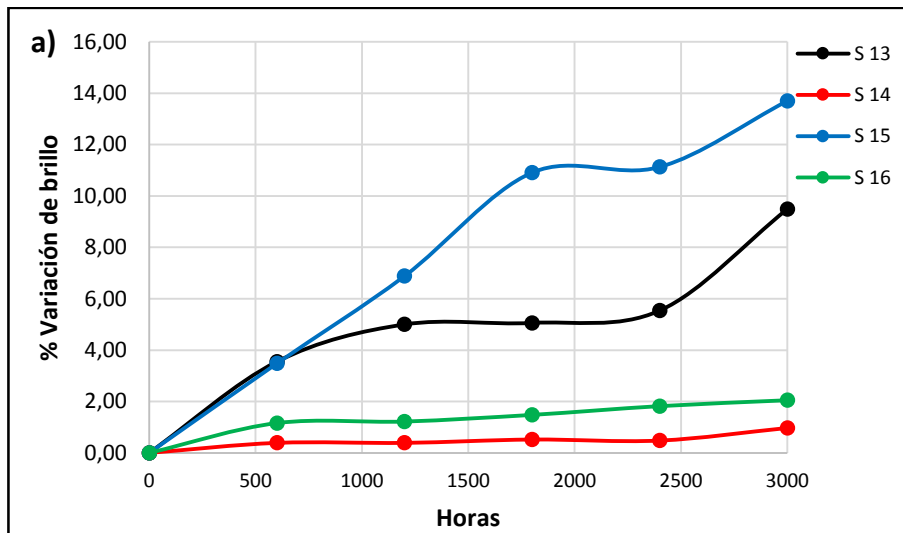
**Figura 21.** Porcentaje de variación del brillo de los sistemas de recubrimiento estudiados durante cada tiempo de evaluación expuestos en a) en cámara de lluvia ácida y b) cámara U.V.

En la Figura 21 se observa que después de 3000 horas de exposición en cámara de lluvia ácida y cámara U.V el brillo de los cuatro sistemas de recubrimientos poliméricos disminuye paulatinamente con el tiempo, por causa de la atmósfera simulada en la que se encontraban expuesto los recubrimientos (ácidos, elevadas temperaturas y rayos U.V). Sin embargo, cumplidas las 3000 horas de exposición, el brillo de los sistemas de recubrimientos S13, S14 y S16 se mantuvo en la escala de superficies altamente brillantes mayor a 70 UB. Para el sistema de recubrimiento S15 después de 2400 horas paso a tener una superficie altamente brillante a semi-brillante de acuerdo a la calificación que da la norma ASTM D523 para recubrimientos poliméricos.

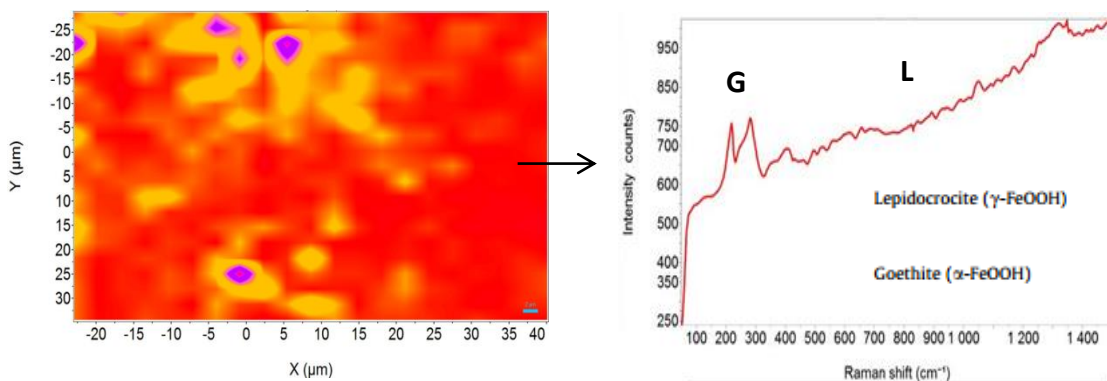
**Figura 24.** Espectrómetro de los principales óxidos de hierro formados en la superficie metálica. G: goetitha. L: lepidocrocita.

En la Figura 24 se identificó que las fases predominantes después de una exposición de siete meses, son oxihidróxidos férricos amorfos e hidratados y una mezcla de lepidocrocita ( $\gamma$ -FeOOH) y goethita ( $\alpha$ -FeOOH). La lepidocrocita es un compuesto semiconductor, electroquímicamente activo y conocido por no tener propiedades protectoras [46] La goethita es un compuesto termodinámicamente estable que muestra buenas propiedades de protección, especialmente si es en una forma de partículas muy finas [46] este constituyente es el principal responsable de la formación de una capa compacta de productos de corrosión que disminuye en gran medida la corrosión en los aceros [47]. La lepidocrocita aparece como finas láminas y la goethita se muestra en estructuras globulares asemejando bolas de algodón, las cuales se aprecian en la Figura 25.

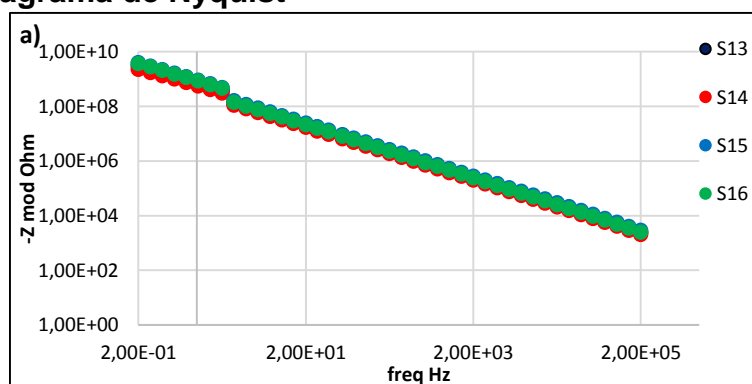
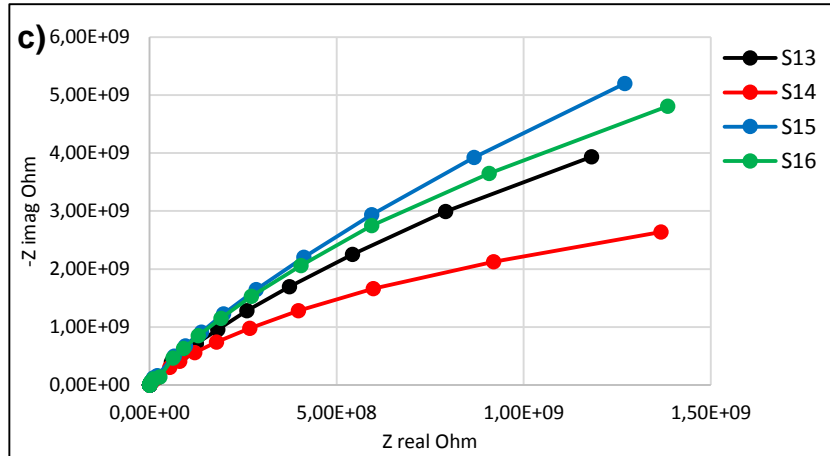
B. Espectros de impedancia electroquímica para los recubrimientos orgánicos expuestos en la estación de monitoreo en campo Cira. Durante 7 meses. a) Diagrama de Bode c) Diagrama del ángulo de fase y c) Diagrama de Nyquist
