<p>Gobernación de Norte de Santander</p> <p>SECRETARÍA DE INFRAESTRUCTURA</p>	<p>CONTRATO 0130/2017 ESTUDIOS Y DISEÑOS PARA EL MEJORAMIENTO DE LA VIA ASTILLEROS - TIBÚ DEPARTAMENTO NORTE DE SANTANDER</p>

<p>ESTUDIO GEOLOGICO, GEOMORFOLOGICO, Y AMENAZAS PARA EL PASO ELEVADO LOCALIZADO EN EL PR 39+400 VÍA ASTILLEROS – TIBÚ</p>

CONTRATO DE CONSULTORIA 0130 - 2017
ESTUDIO Y DISEÑOS PARA EL MEJORAMIENTO DEL
TRAZADO ASTILLEROS-TIBÚ TRAMOS PR 31+000 – PR
41+000 Y PR 48+000 – PR 50+000 VÍA ASTILLEROS –
TIBÚ, CORREDOR VIAL DE LA PAZ, DEPARTAMENTO
NORTE DE SANTANDER

JUNIO 2017

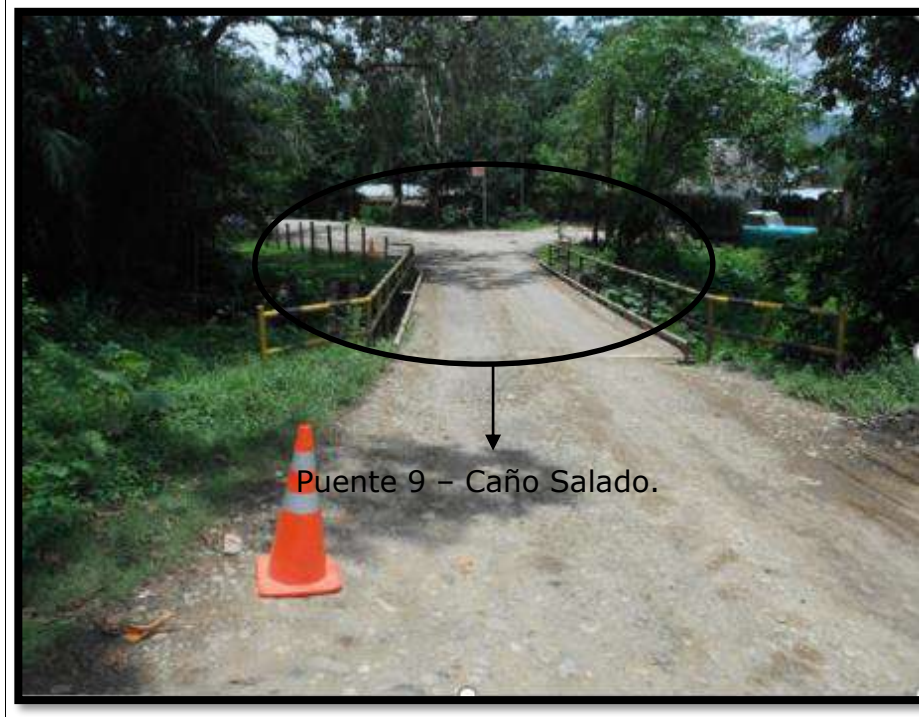
Figura N° 16. Puente 9-Caño Salado.

En la figura previa se visualiza el puente por la vía que conduce a Tibú, con cobertura vegetal nativa, algunos pastos, etc. (Ver ficha de diagnóstico). A profundidad se caracteriza Arcillas de diferentes consistencias y colores grises a marrones, naranjas, fracturadas meteorizadas, a determinada profundidad se caracterizan como lutitas y limolitas de características geomecánicas variables dependiendo del nivel de saturación y profundidades.

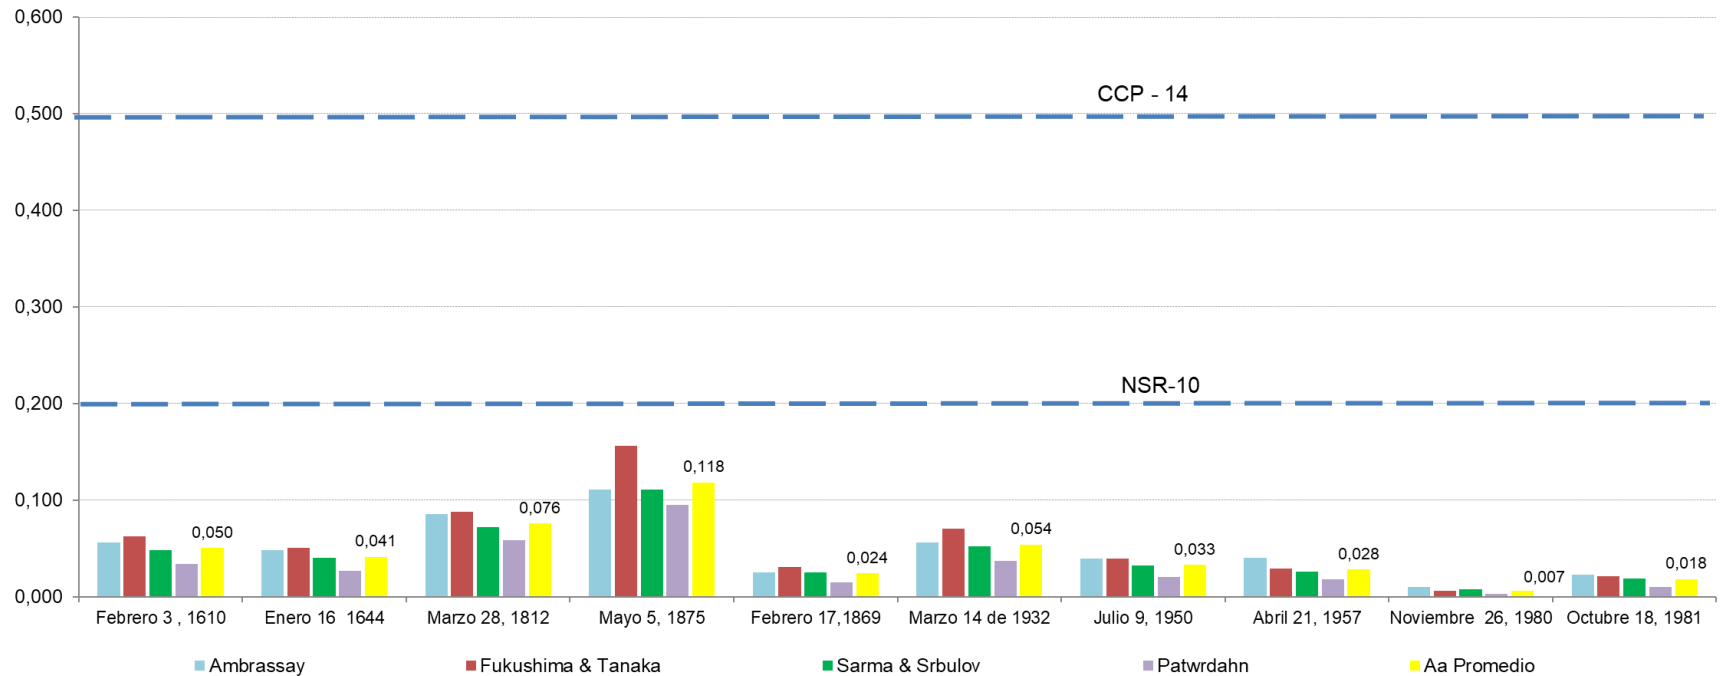
Figura N° 22. Estimación de Aceleración en roca para Sismos Representativos para el Puente 9.

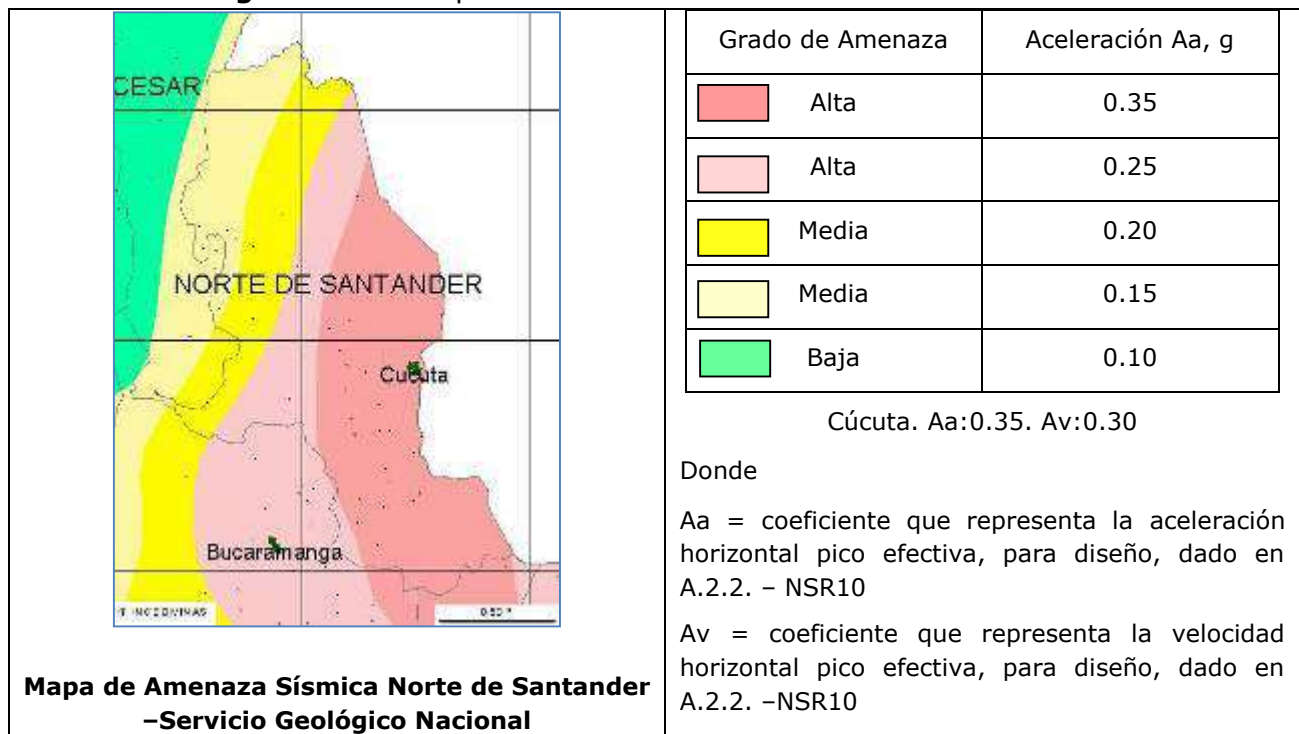
Figura N° 27. Mapa de Amenaza Sísmica de Norte de Santander.

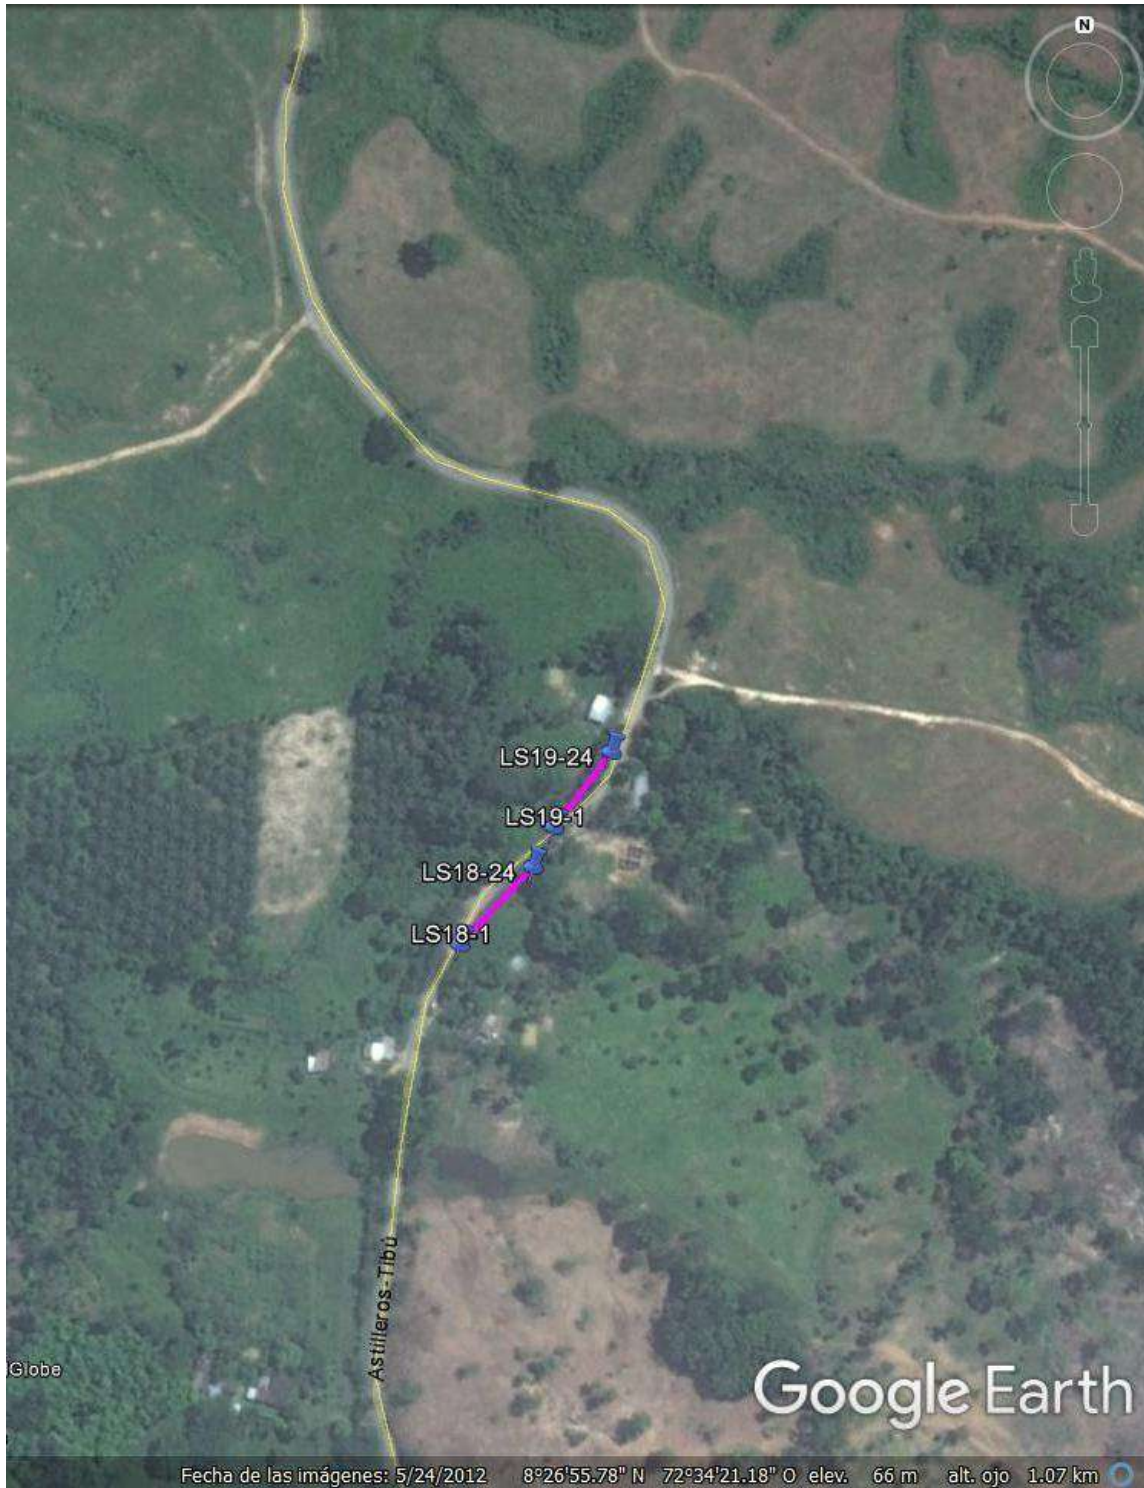
Figura No. 35.. Imagen satelital con ubicación de las líneas de Refracción Sísmica LS18 y LS19, en el corredor vial Astilleros - Tibú, en el departamento Norte de Santander.

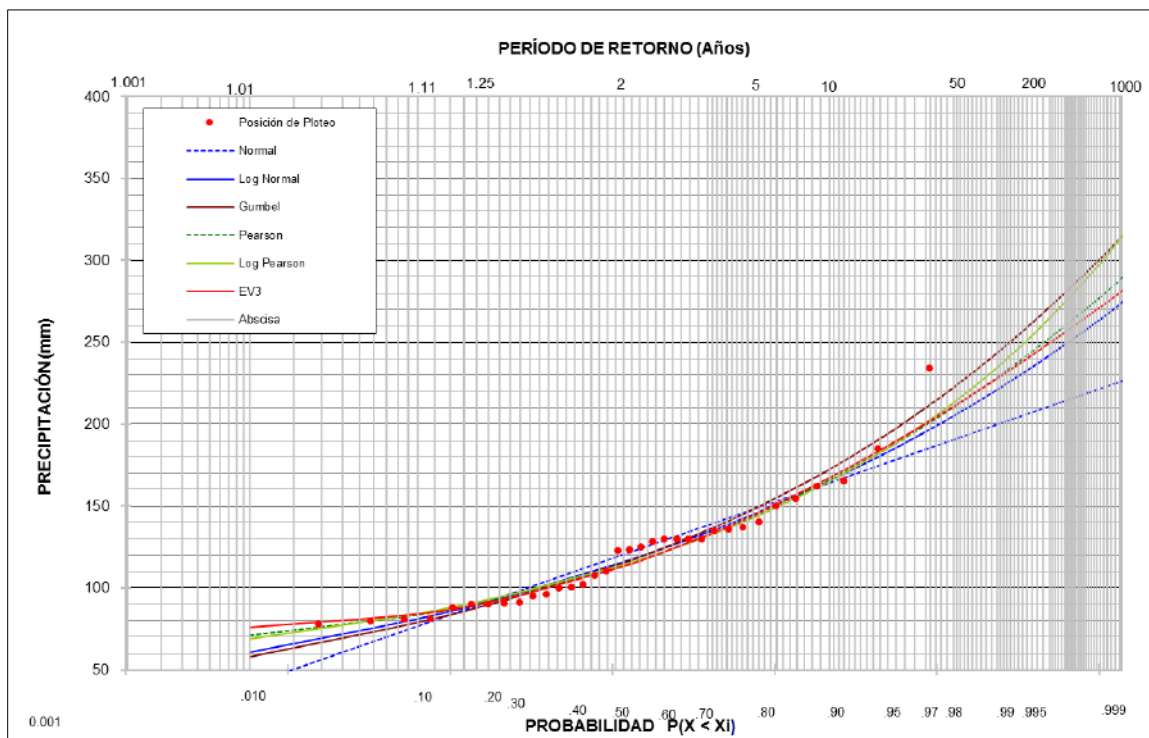
Figura 3.4 Resultado gráfico de los ajustes estadísticos de la serie anual de precipitaciones máximas en 24 horas. Estación Petrolea

En la Figura 3.4 se presenta el resultado del ajuste estadístico realizado a la serie de precipitaciones anuales máximas en 24 horas.

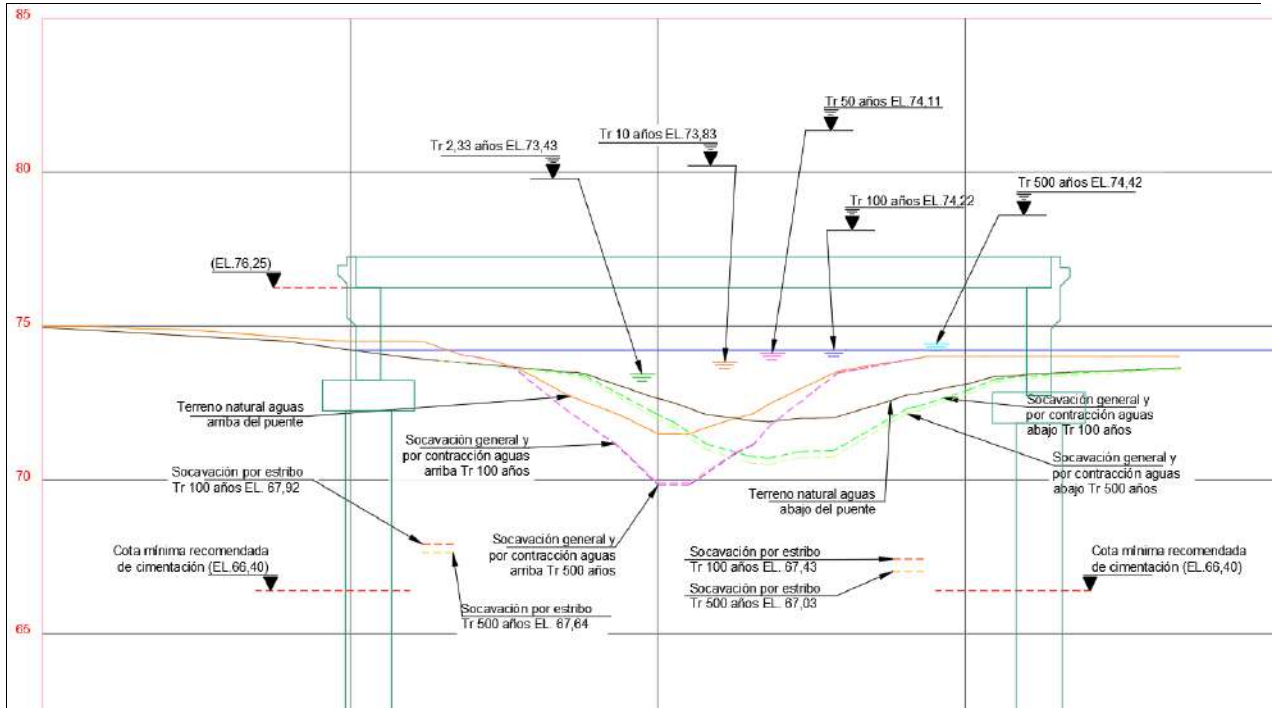
Figura 7.1 Perfil de socavación en el puente 1
