Caracterización de unidades geológicas para ingeniería (UGI) a escala 1:5.000 de las quebradas La Picha, Chapinero, Dos Aguas y Cuyamita del escarpe occidental de la meseta de Bucaramanga para el desarrollo de estudios geotécnicos de la planta de tratamiento de aguas residuales (PTAR) Río de Oro, práctica empresarial en Alianza Consultora & Ingeniería S.A.S.

Trabajo de Grado para Optar al Título de Geólogo

Universidad Industrial de Santander

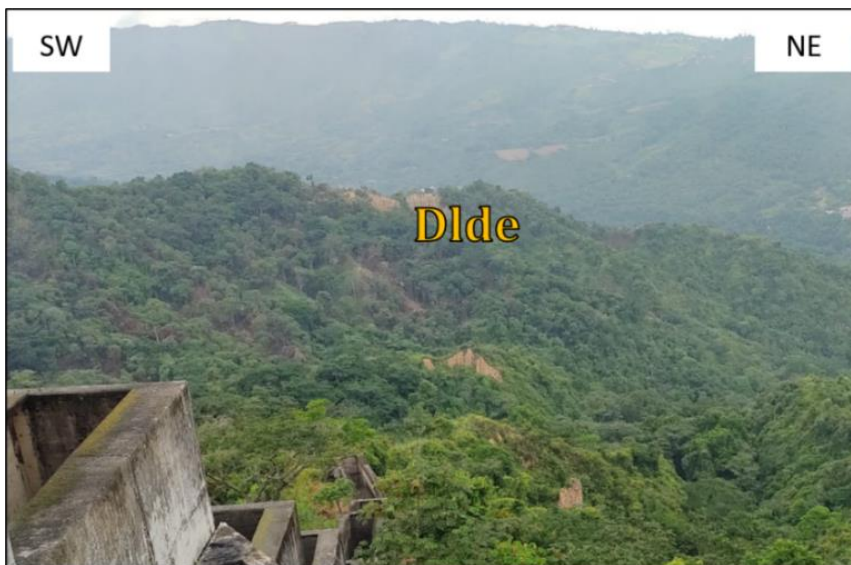
*Lomo desnudado*

*Nota.* Fotografía panorámica tomada en las proximidades de la quebrada La Picha por la avenida Libertador margen izquierdo, coordenadas este 4984674 norte 2347573. Fuente Autor.

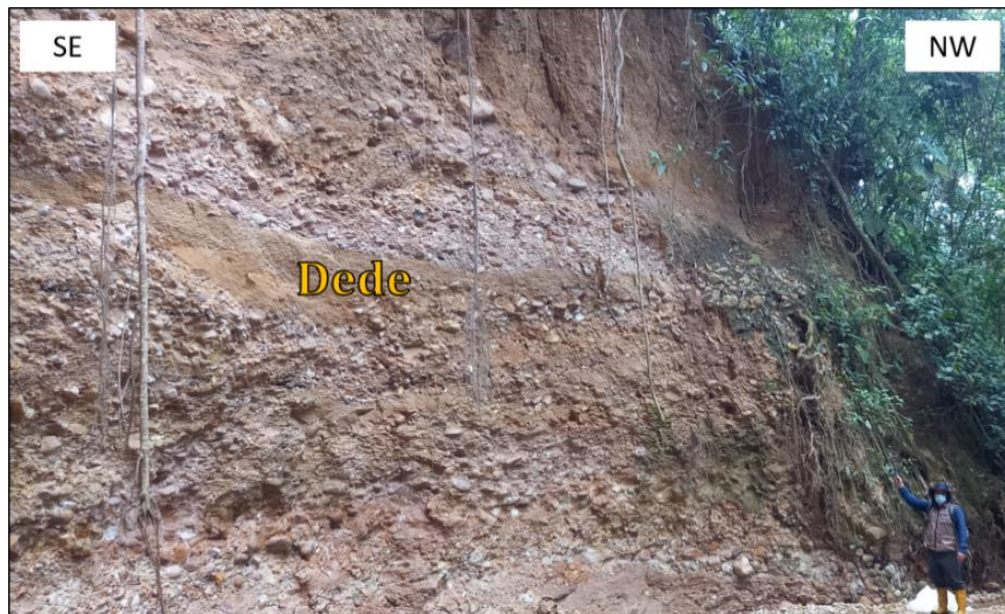
**Figura 10***Escarpe denudacional*

*Nota.* Fotografía tomada en la quebrada Cuyamita, entre las estaciones E4 y E5. Coordenadas este 4983883 norte 2344186. Fuente: Autor.

**8.2.3.4. Escarpe denudacional (Dede).** Corresponde a los escarpes de las laderas de pendientes muy inclinadas a abruptas. Se originan por la acción de la tectónica o por fuerzas hidro gravitacionales. Son de formas rectas o convexas. Esta geoforma tiene una alta probabilidad de sufrir desprendimientos y caídas de rocas y detritos lo que la hace muy susceptible a movimientos en masa. Comprende 0.37 hectáreas de la quebrada La Picha, 3.3 hectáreas de la quebrada Chapinero, 4.77 hectáreas de la quebrada Dos Aguas y 4.17 hectáreas de la quebrada Cuyamita.

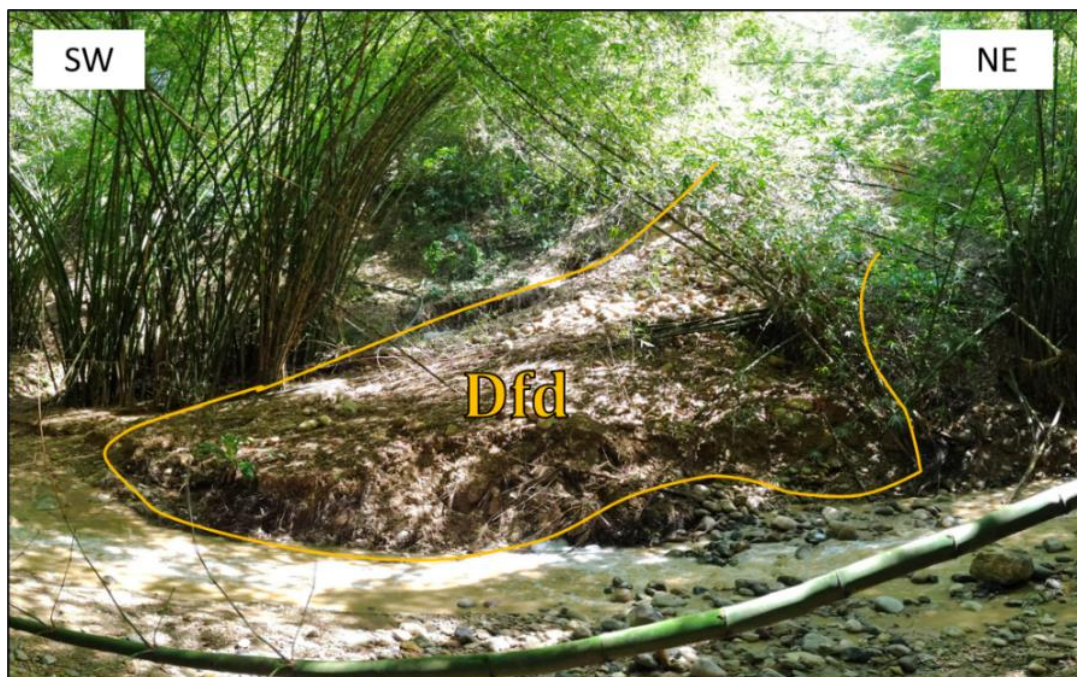
**Figura 11***Cono de flujo de detritos*

*Nota.* Fotografía tomada en la quebrada Dos Aguas, estación E1. Corresponde igualmente al movimiento en masa MM5. Coordenadas este 4984590 norte 2346070. Fuente: Autor.

**8.2.3.5. Cono de flujo de detritos (Dfd).** Geoforma con planos o zonas de depósito muy largos que están delimitados por escarpes o laderas muy inclinadas. Está compuesta por la mezcla de material fino de tamaño arena, limo y arcilla; y material grueso de tamaño gravas y bloques. Se relacionan con eventos fluviotorrenciales y, en algunos casos, los materiales pueden coincidir con zonas afectadas por procesos de erosión en cárcavas. Los conos de flujos de detritos se presentan en 0.86 hectáreas de la quebrada La Picha, 0.54 hectáreas de la quebrada Chapinero, 0.56 hectáreas de la quebrada Dos Aguas, 0.88 de la quebrada Cuyamita.

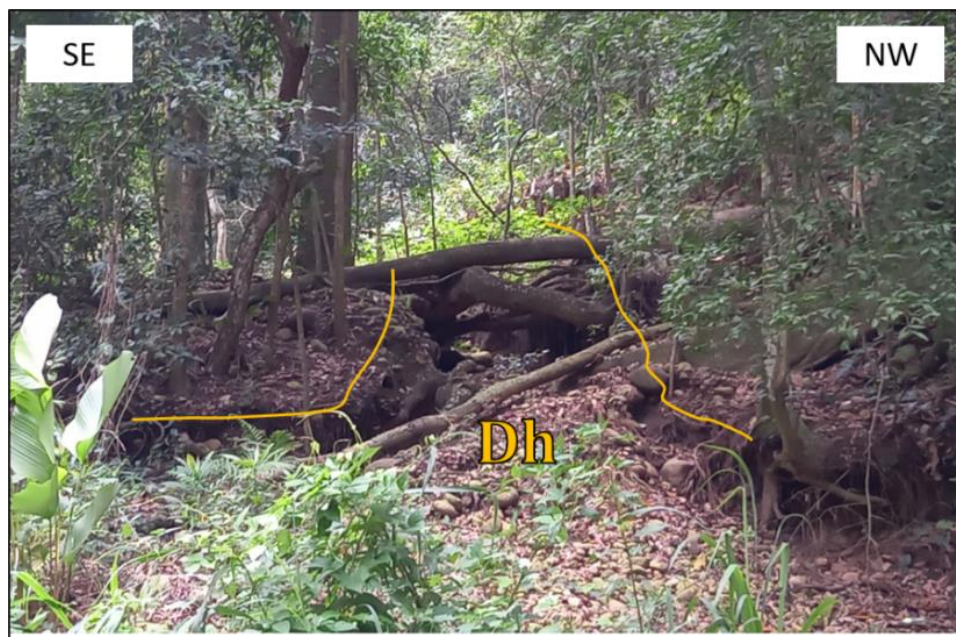
**Figura 12***Hondonada*

*Nota.* Fotografía tomada en la quebrada Cuyamita, estación E16. Coordenadas este 4982983 norte 2343852. Fuente: Autor.

**8.2.3.6. Hondonada (Dh).** Superficies alargadas deprimidas en laderas debido a procesos de erosión por la acción del agua de escorrentía superficial y de drenajes intermitentes, conformando así surcos y cárcavas sobre las laderas. Esta geoforma se presenta en 0.47 hectáreas de la quebrada La Picha, 0.7 hectáreas de la quebrada Chapinero, 0.99 hectáreas de la quebrada Dos Aguas y 4.35 hectáreas de la quebrada Cuyamita.

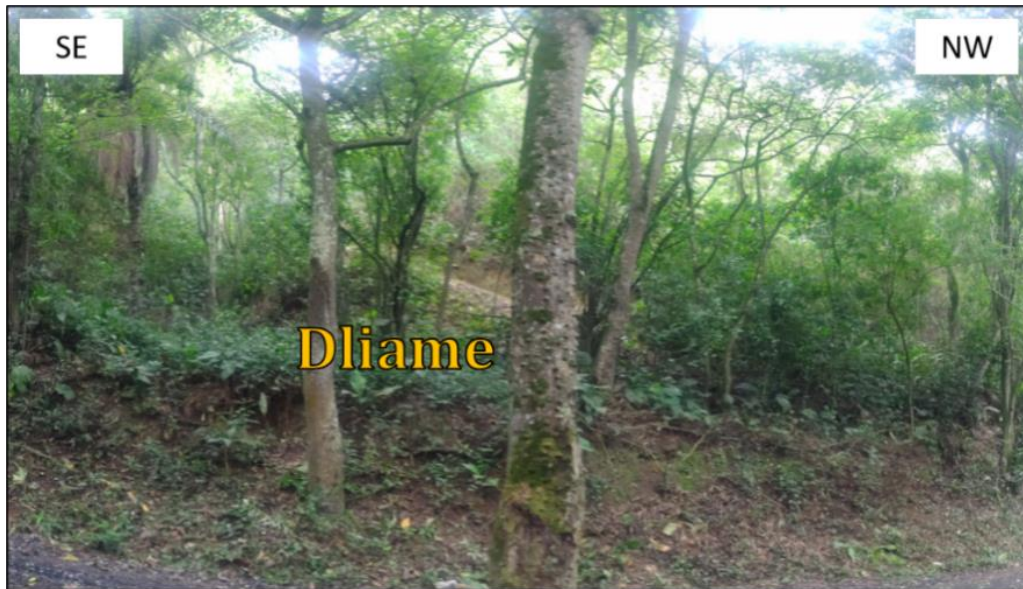
*Laderas inclinadas a muy empinadas*

*Nota.* Fotografía tomada en la quebrada Chapinero, estación E18. Coordenadas este 4983731 norte 2346997. Fuente: Autor.

**8.2.3.7. Laderas inclinadas a muy empinadas (Dliame).** Superficie con una pendiente que oscila entre inclinada (12%) y muy empinada (50%), y una longitud que varía desde corta hasta muy larga. Se desarrollan principalmente en los suelos transportados del miembro órganos adyacentes al cauce de la quebrada o en los alrededores de lomos desnudados. El patrón de drenaje es subparalelo o subdendrítico. Estos rasgos se originan por procesos de meteorización y erosión diferencial. En estas superficies se observan procesos erosivos, como la erosión en cárcavas y en surcos. Esta geoforma se presenta en 3.87 hectáreas de la quebrada La Picha, 4.53 en la quebrada Chapinero, 6.04 hectáreas en la quebrada Dos Aguas y 2.34 hectáreas en la quebrada Cuyamita.

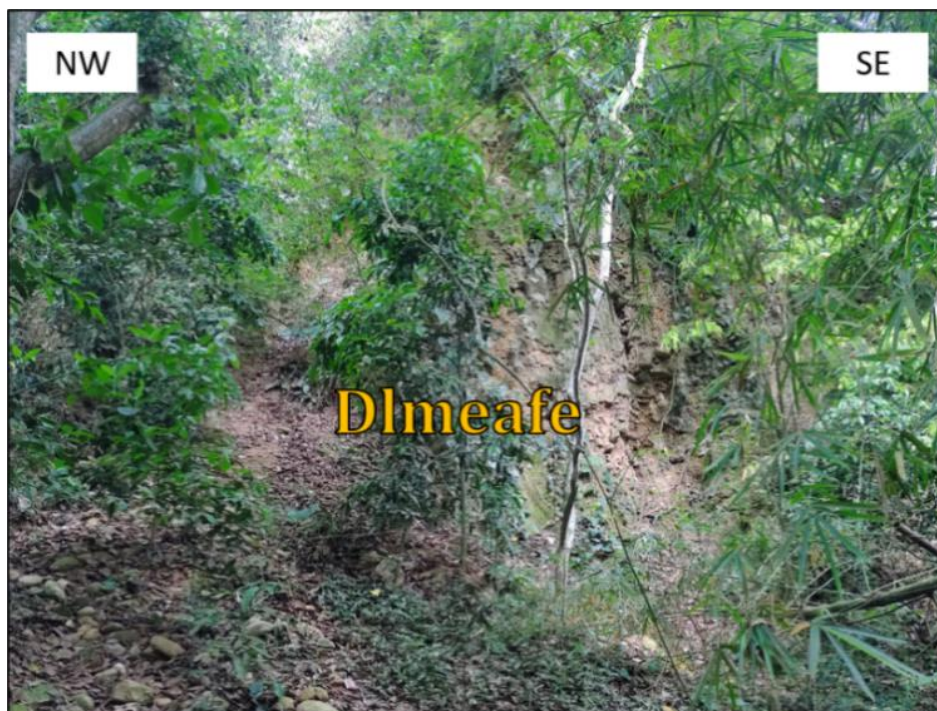
*Laderas muy empinadas a fuertemente escarpadas*

*Nota.* Fotografía tomada en la quebrada Cuyamita, proximidades de la estación E1. Coordenadas este 4984125 norte 2344419. Fuente: Autor.

**8.2.3.8. Laderas muy empinadas a fuertemente escarpadas (Dlmeafe).** Corresponde a las superficies y laderas de forma cóncava o convexa, irregulares, con pendientes que varían entre 50% - >75% y longitudes que pueden llegar a 40 m. Estas superficies se encuentran en zonas donde se dan cambios en la resistencia de los materiales e intensos procesos de meteorización y erosión. Esta geoforma se presenta en 7.43 hectáreas de la quebrada La Picha, 10.74 hectáreas de la quebrada Chapinero, 12.92 hectáreas en la quebrada Dos Aguas y 30.76 hectáreas de la quebrada Cuyamita.

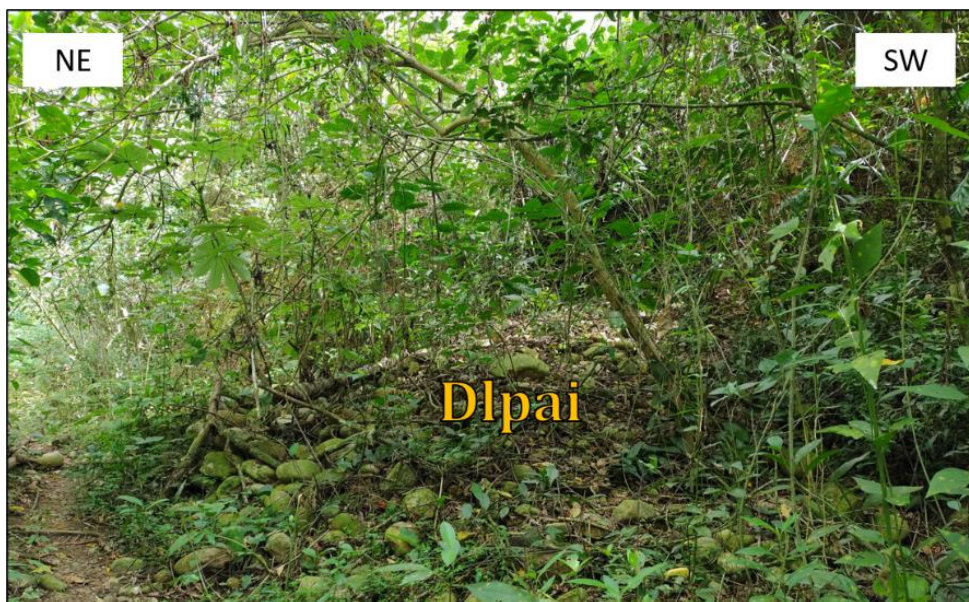
**Figura 15***Laderas planas a inclinadas*

*Nota.* Fotografía tomada en la quebrada Dos Aguas, estación E10. Coordenadas este 4983751 norte 2346345. Fuente: Autor.

**8.2.3.9. Laderas ligeramente planas a inclinadas (Dlpai).** Corresponde a superficies naturales del terreno, con pendientes menores a 12%. Presentan superficies suavizadas, rectas a onduladas y a veces escalonadas. Es común la presencia de bloques de roca en la superficie. Se presenta en 0.27 hectáreas de la quebrada La Picha, 4.38 hectáreas de la quebrada Chapinero, 2.86 hectáreas de la quebrada Dos Aguas y 3.07 hectáreas de la quebrada Cuyamita.

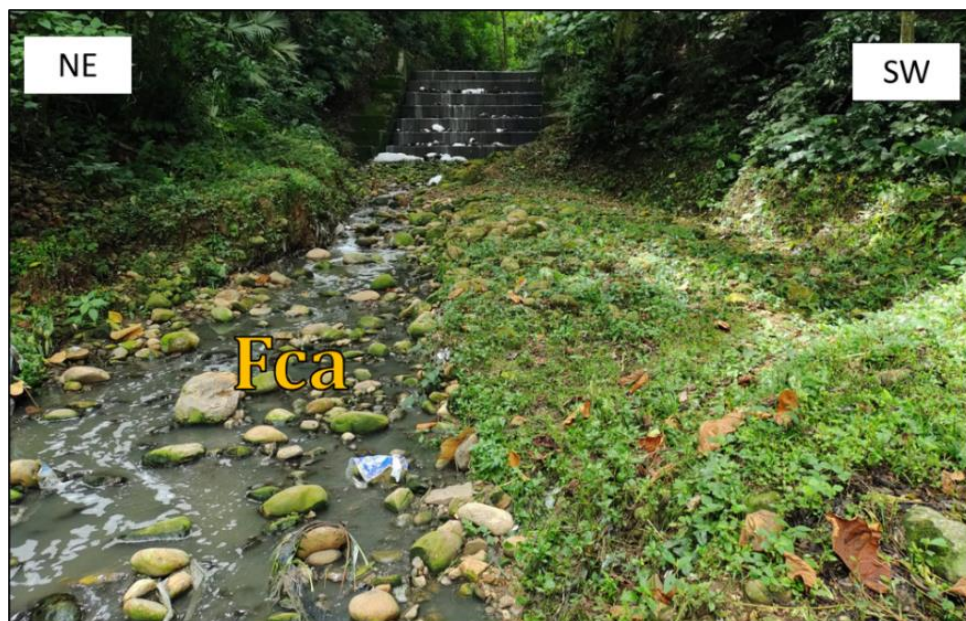
**Figura 16***Cauce activo*

*Nota.* Fotografía tomada en la quebrada La Picha, estación E7. Coordenadas este 4984311 norte 2347496. Fuente: Autor.

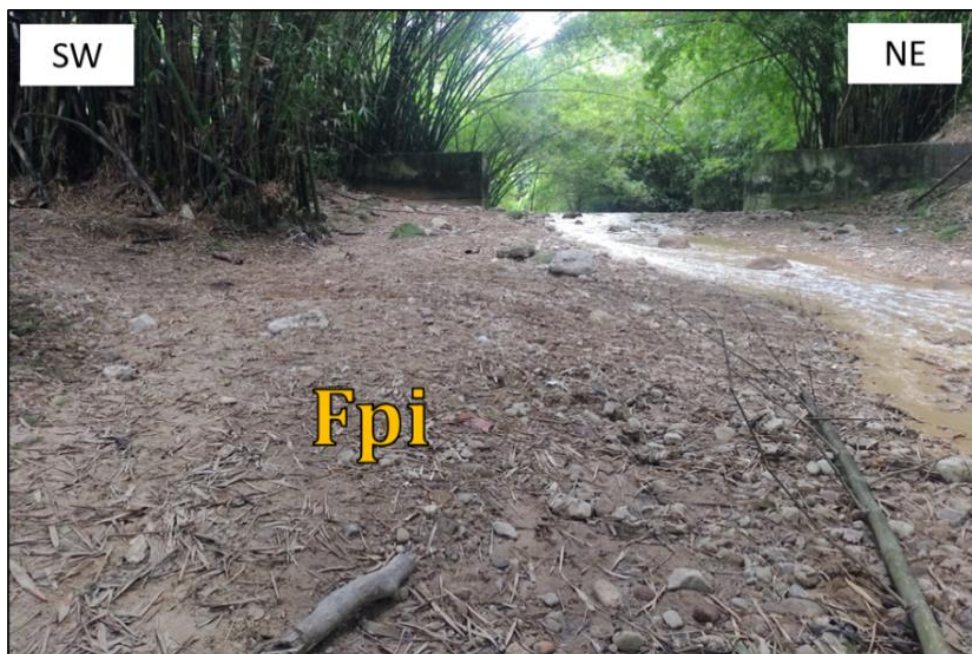
**Figura 17***Planicie de inundación*

*Nota.* Fotografía tomada en la quebrada Chapinero, estación E14. Coordenadas este 4984070 norte 2346777. Fuente: Autor.

**8.2.4.2. Planicie de inundación (Fpi).** Franja de terreno de baja elevación con una topografía ondulada, potencialmente propensa a inundaciones, que se encuentra a lo largo de los cauces fluviales y está delimitada ocasionalmente por escarpes de terraza o gaviones. Se presenta en 0.53 hectáreas de la quebrada La Picha, 0.39 hectáreas de la quebrada Chapinero, 0.18 hectáreas de la quebrada Dos Aguas y 0.3 hectáreas de la quebrada Cuyamita.

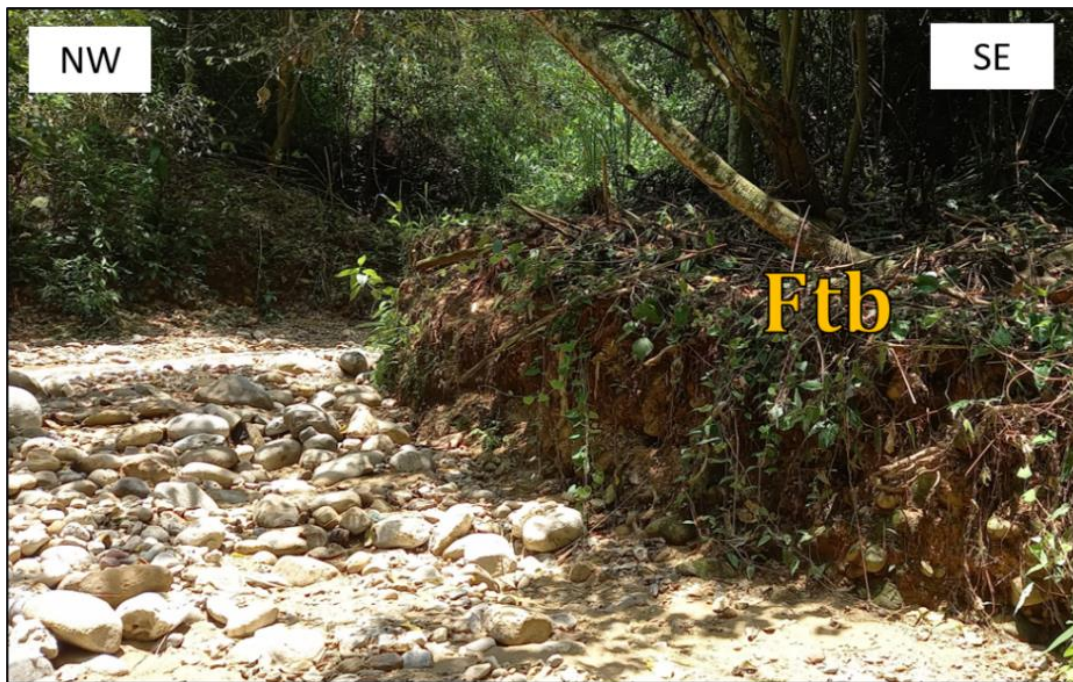
**Figura 18***Terraza baja*

*Nota.* Fotografía tomada en la quebrada Cuyamita, estación E20. Coordenadas este 4982702 norte 2343719. Fuente: Autor.

**8.2.4.3. Terraza baja (Ftb).** Se trata de elevaciones del terreno próximo al cauce con superficies planas y pendientes suaves, delimitadas por laderas de mayor pendiente y por escarpes de hasta 3 m de altura. Esta geoforma se origina por la acción de las corrientes fluviales al excavar o tallar el sustrato rocoso. Se presenta en 0.73 hectáreas de la quebrada La Picha, 1.17 hectáreas de la quebrada Chapinero, 0.47 hectáreas de la quebrada Dos Aguas y 1.1 hectáreas de la quebrada Cuyamita.

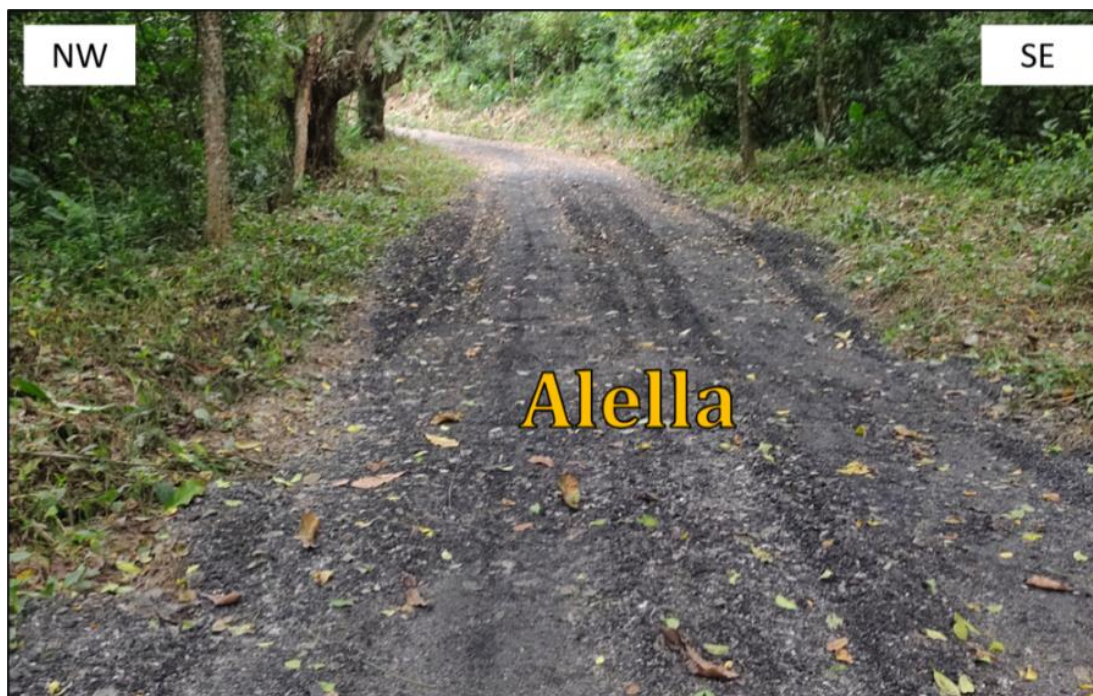
*Laderas explanadas con llenos*

*Nota.* Fotografía tomada en la quebrada Dos Aguas, estación E14. Coordenadas este 4983399 norte 2346602. Fuente: Autor.

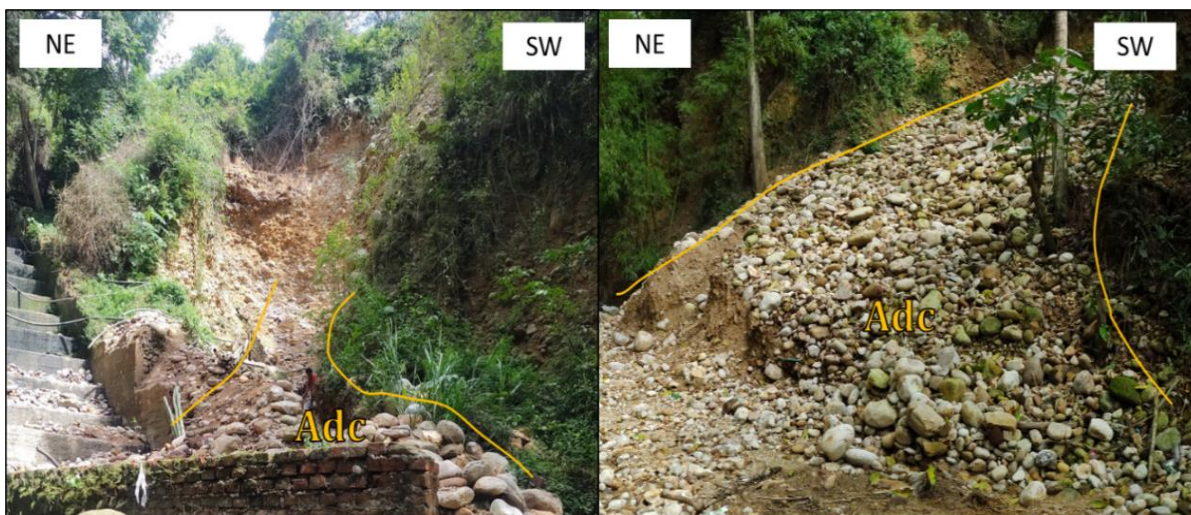
**Figura 21***Depósitos de cantera*

*Nota.* Fotografías tomadas en la quebrada Dos Aguas, estación E1. Corresponden igualmente a los movimientos en masa MM1 (izquierda) y MM2 (derecha). Coordenadas fotografía izquierda: este 4984653 norte 2346039. Coordenadas fotografía derecha: este 4984618 norte 2346041. Fuente: Autor.

**8.2.5.3. Depósitos de cantera (Adc).** Comprenden aquellos depósitos productos de terracedos y lavados relacionados a la minería artesanal. Son de morfología lobular o en forma de cono. Se componen de bloques y cantos clastosoportados son matriz apreciable. Se presentan en 0.49 hectáreas de la quebrada Chapinero, 0.39 hectáreas de la quebrada Dos Aguas y 0.68 hectáreas de la quebrada Cuyamita, no se identificó este elemento en la quebrada La Picha.

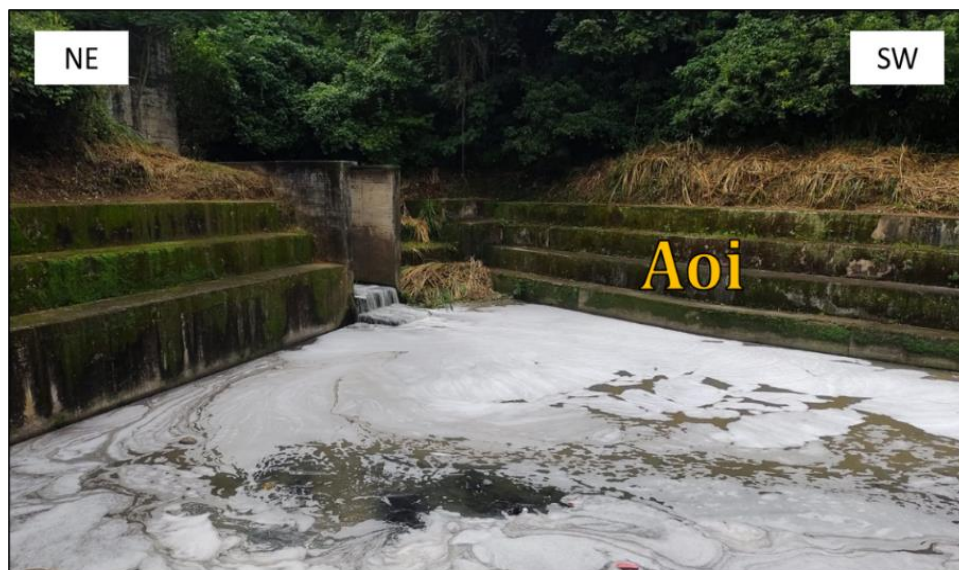
*Obras de ingeniería*

*Nota.* Fotografía tomada en la quebrada La Picha, estación E1. Coordenadas este 4984473 norte 2347418. Fuente: Autor.

**8.2.5.4. Obras de ingeniería (Aoi).** Corresponden a obras de ingeniería civil que son usadas para comunicar poblados, caseríos y ciudades, mediante la construcción de vías de acceso, así como también, para la canalización de las quebradas y la mitigación de movimientos en masa. Se presenta en 1.04 hectáreas de la quebrada La Picha, 1.82 hectáreas de la quebrada Chapinero, 3.58 hectáreas de la quebrada Dos Aguas y 6.52 hectáreas de la quebrada Cuyamita.

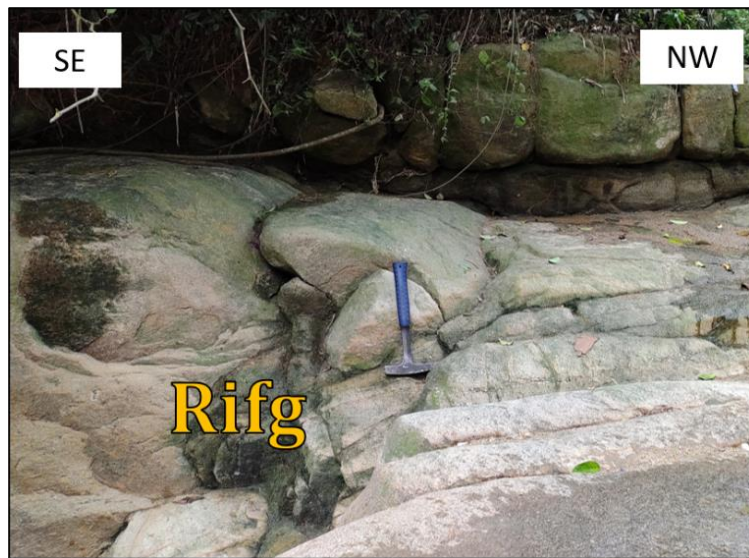
*Roca intermedia de la formación Girón*

*Nota.* Fotografía tomada en la quebrada Chapinero, estación E21. Coordenadas este 4983426 norte 2347060. Fuente: Autor.

**8.3.1.1. Roca intermedia de la formación Girón (Rifg).** Rocas de dureza intermedia, moderadas a fuertemente meteorizadas de la formación Girón. Se localizan al oeste, en el lecho de la quebrada, y en algunos escarpes. Se constituye por areniscas pardo-rojizas grano grueso y medio. Localmente fracturadas con familias de diaclasas en direcciones 034/63, 347/86 y 112/16. Esta unidad solo se identificó en la quebrada Chapinero, donde ocupa 2.29 hectáreas.

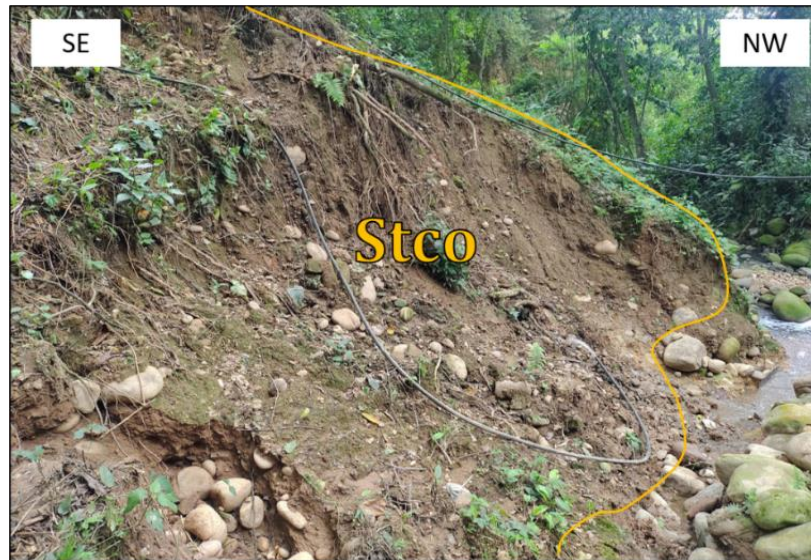
*Suelo transportado de depósito coluvial*

*Nota.* Fotografía tomada en la quebrada Cuyamita, estación E2. Coordenadas este 4983980 norte 2344337. Fuente: Autor.

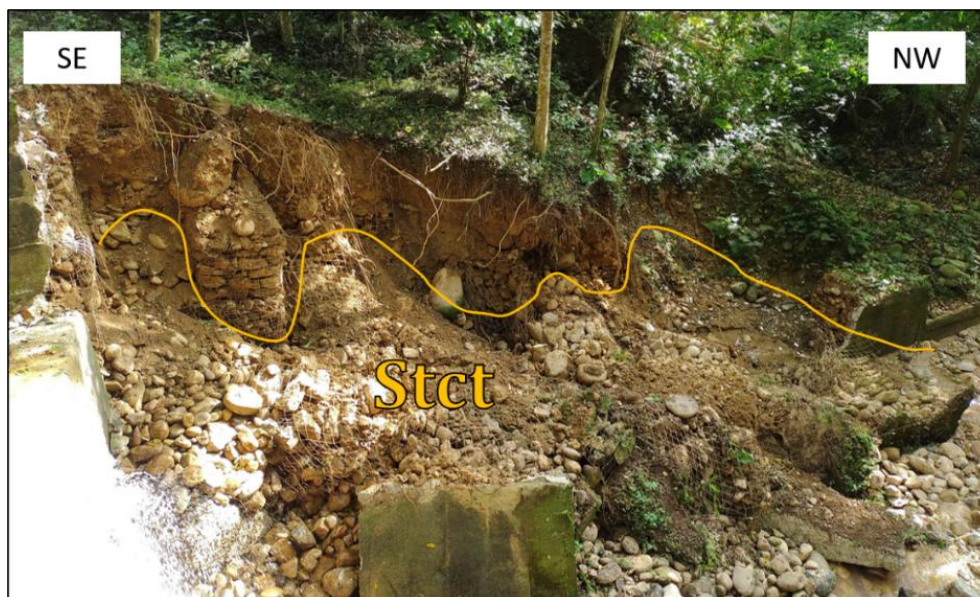
*Suelo transportado de depósito de cono de talus*

*Nota.* Fotografía tomada en la quebrada Dos Aguas, entre las estaciones E4 y E5. Coordenadas este 4984143 norte 2346310. Fuente: Autor.

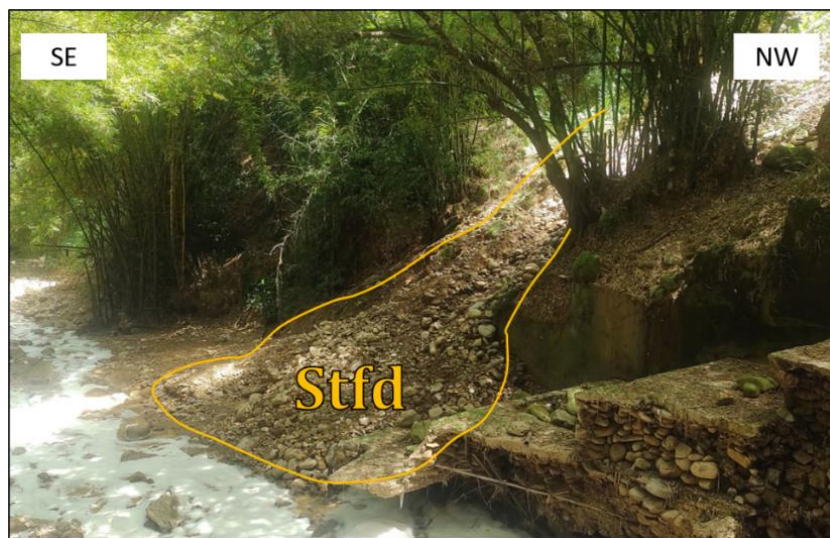
*Suelo transportado de flujo de detritos*

*Nota.* Fotografía tomada en la quebrada Chapinero, entre las estaciones E8 y E9. Coordenadas este 4984578 norte 2346556. Fuente: Autor.

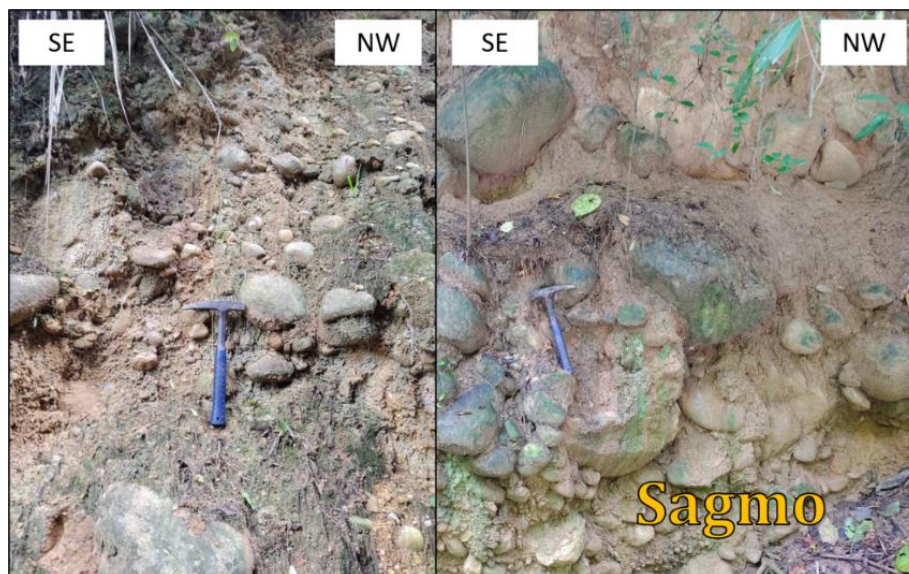
*Suelo transportado del miembro órganos gravoso*

*Nota.* Fotografía tomada en la quebrada La Picha, en las proximidades de la estación E1. Coordenadas este 4984479 norte 2347427. Fuente: Autor.

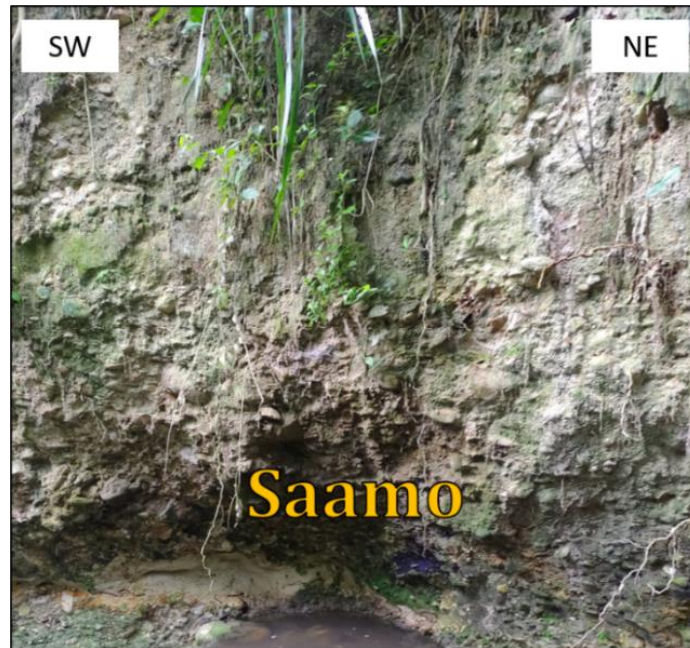
*Suelo transportado del miembro órganos arenoso*

*Nota.* Fotografía tomada en la quebrada Cuyamita, estación E20. Coordenadas este 4982702 norte 2343707. Fuente: Autor.

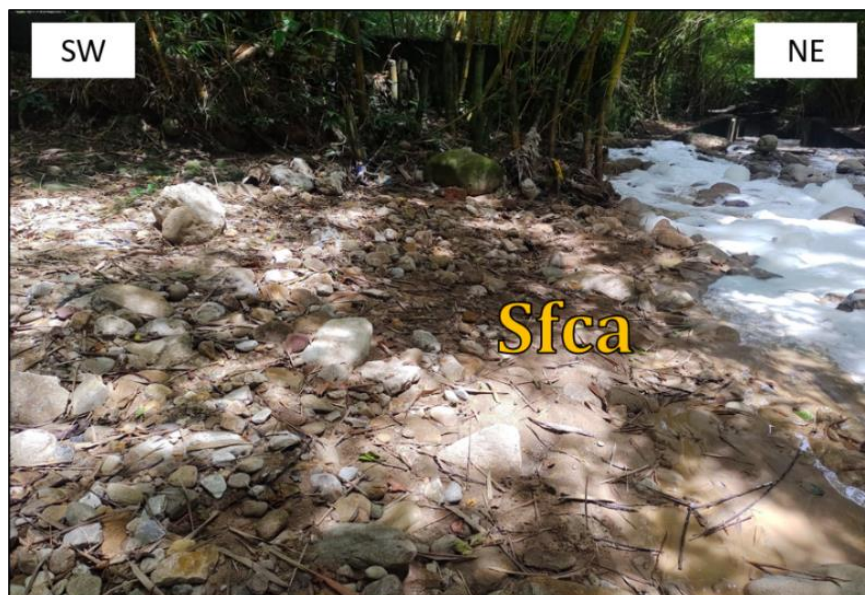
*Suelo transportado de cauce actual*

*Nota.* Fotografía tomada en la quebrada Chapinero, estación E9. Coordenadas este 4984482 norte 2346581. Fuente: Autor.

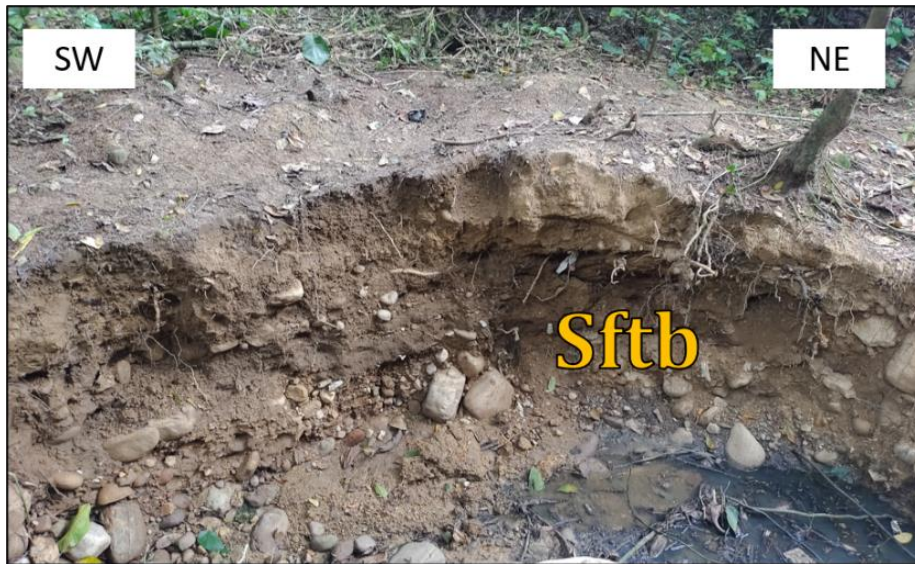
*Suelo transportado de terraza baja*

*Nota.* Fotografía tomada en la quebrada Cuyamita, estación E3. Coordenadas este 4983960 norte 234430. Fuente: Autor.

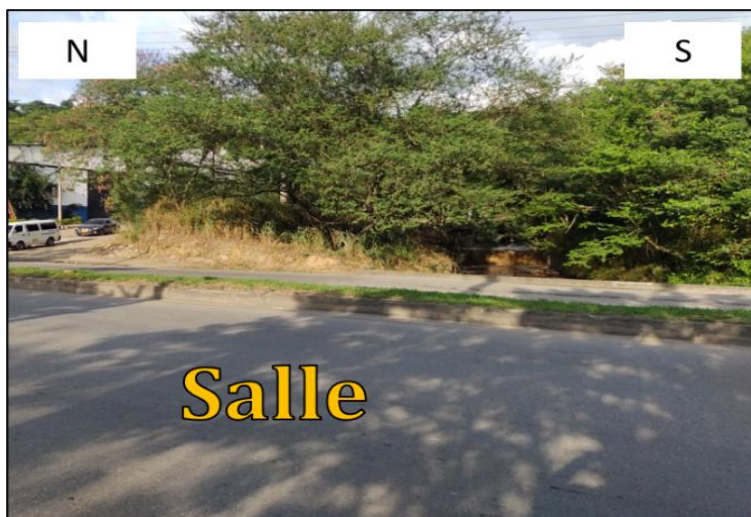
*Suelo de llenos antrópicos*

*Nota.* Fotografía tomada en la quebrada La Picha, estación E30. Coordenadas este 4983509 norte 2347912. Fuente: Autor.
