**RELACION DE FACIES Y FRACTURAS EN EL GRUPO URIBANTE
DEL POZO SARDINATA 3K (NORTE 2)- CUENCA DEL CATATUMBO-
COLOMBIA**

**UNIVERSIDAD INDUSTRIAL DE SANTANDER
FACULTAD DE INGENIERIAS FISICO-QUIMICAS
ESCUELA DE GEOLOGIA
BUCARAMANGA**

**Trabajo de Grado presentado como requisito para optar al título de
Geólogo**

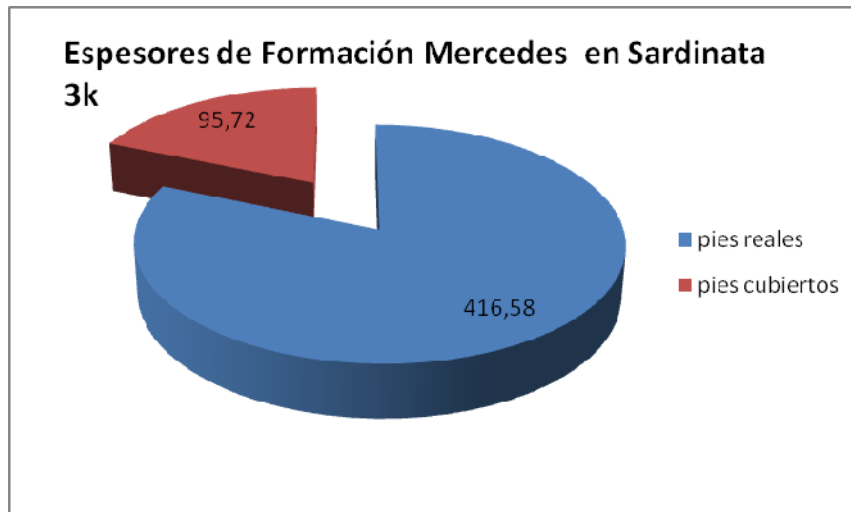
Figura 6. Distribución de los pies corazonados para la Formación Mercedes en Sardinata 3k.

Datos tomados de Ortiz et al, 2000. Ecopetrol en la estadística de pies corazonados para la Formación Mercedes.

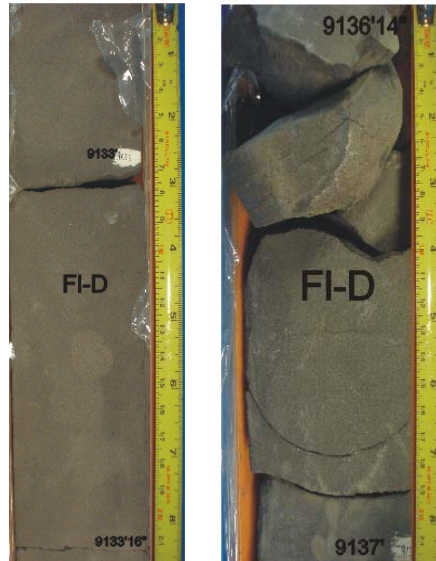
Fotos 16 y 17. Facies FI-D. Formación Mercedes, Pozo Sardinata 3k.

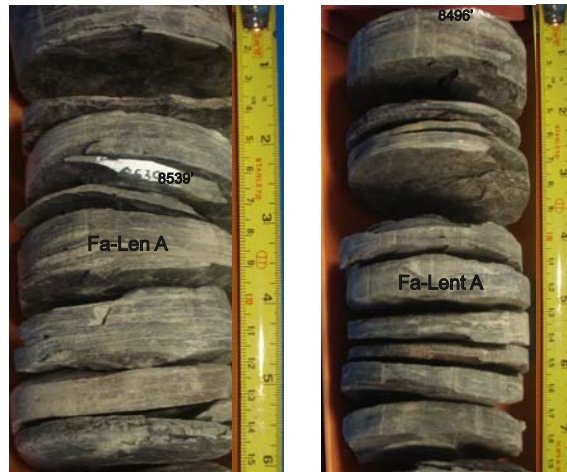
Fotos 53 y 54. Facies Fa-Lent A. Formación Aguardiente. Pozo Sardinata 3k.

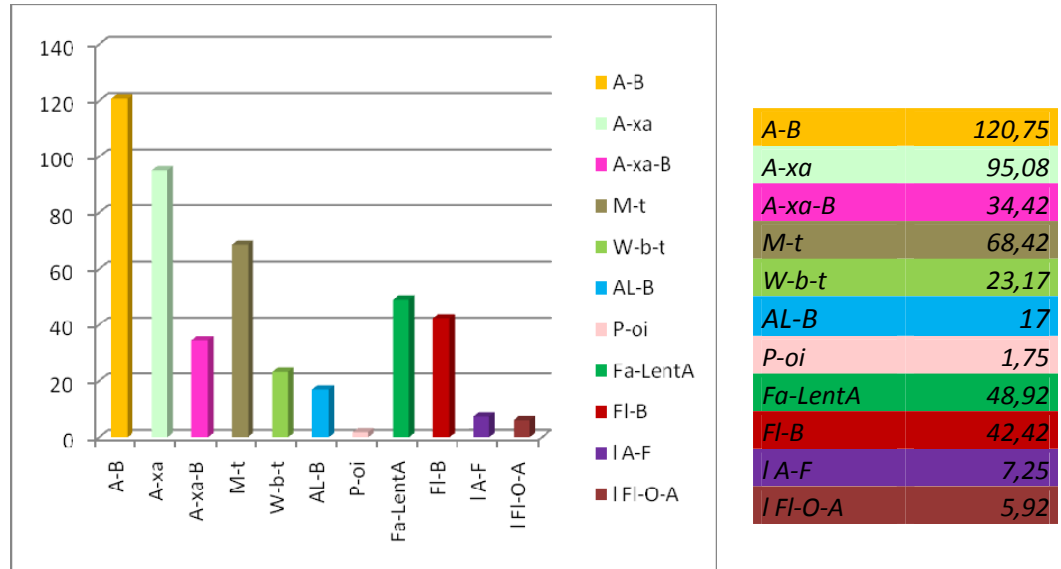
Figura 10. Espesor por facies en la Formación Aguardiente-Sardinata 3k

Fuente: Ortiz et al 2000. Ecopetrol compilados y ordenados para este proyecto.2009

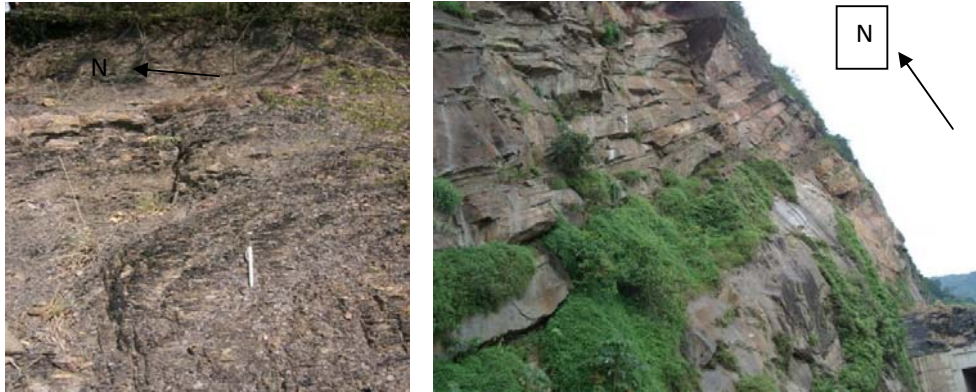
Fotos 64 y 65. A la izquierda fracturas por plegamiento y a la derecha fracturas por fallamiento.

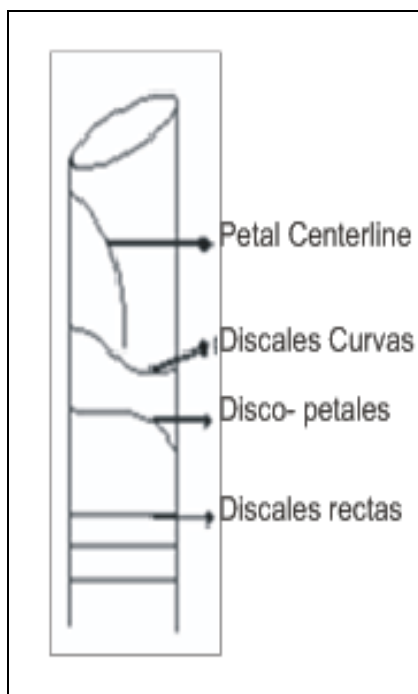
Figura 12. Gráfico representativo de la fractura inducida

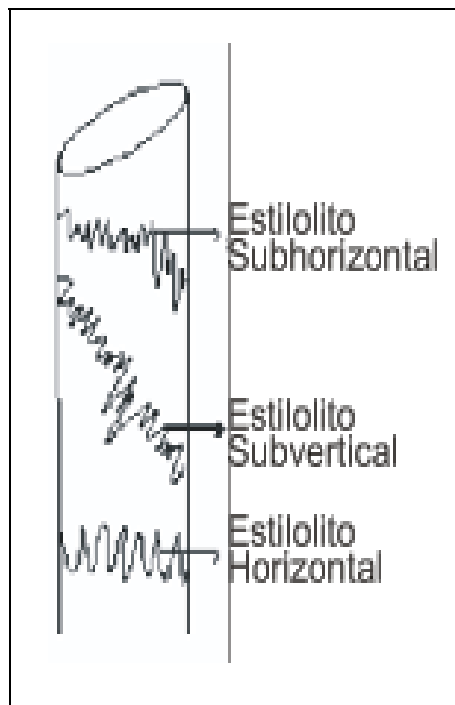
Figura 14. Gráfico representativo de la fractura Estilolitos.

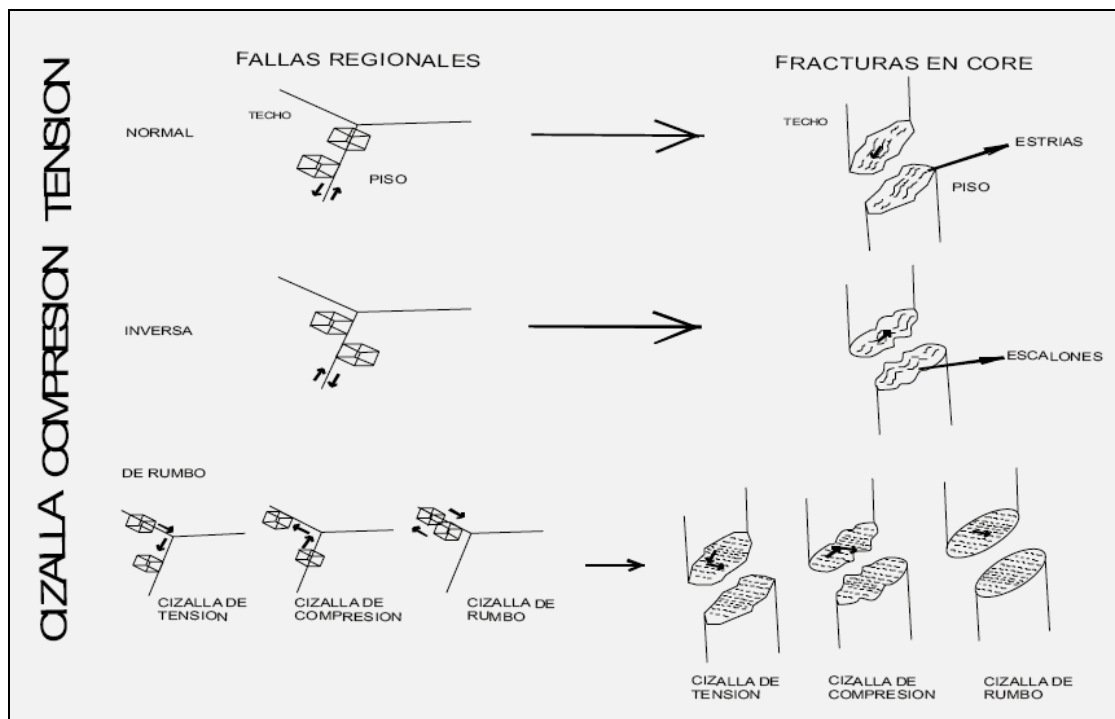
Figura 15. Esfuerzos teniendo en cuenta los movimientos de Techo y piso.

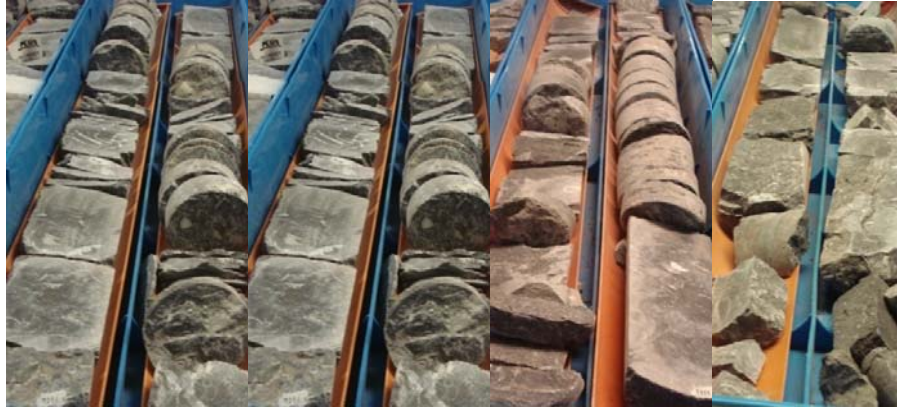
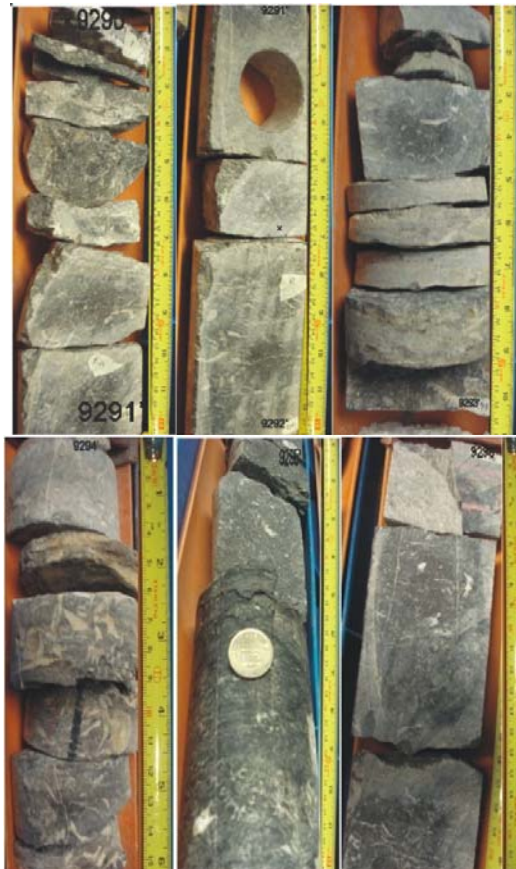
Figura 16. Set de Fotos- Formación Tibú

Corazones del Pozo Sardinata 3k- Cuenca del Catatumbo. 2009

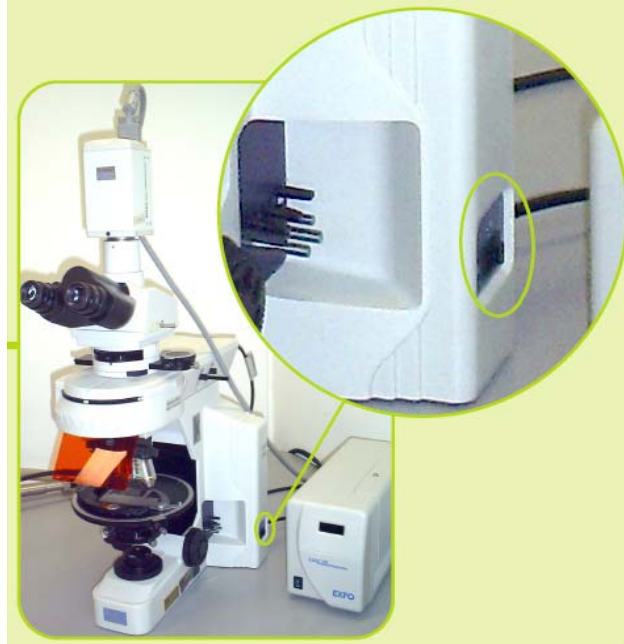
Figura 44. Microscopio de Luz Transmitida

Las secciones delgadas han sido observadas en el microscopio común o de luz transmitida, con el fin de observar los minerales y microfracturas presentes, de manera que esto permita en CL, poder no solo tener una imagen de las microfracturas que se quieren observar, sino también, de saber que minerales se están observando, cuales pueden estar causando anomalías, colores o luminiscencias diferentes. En esta parte no se ha profundizado pues, el presente proyecto no pretende hacer el análisis de microfracturas, el fin con estas secciones delgadas analizadas, era dejar establecido la preparación de las secciones de manera que las imágenes tanto en luz transmitida como en CL fueran muy buenas y esto se comprueba con las imágenes tomadas aquí. Ya la aplicación para microfracturas le corresponderá a futuros proyectos donde se tenga en cuenta toda esta metodología y preparación de muestras.

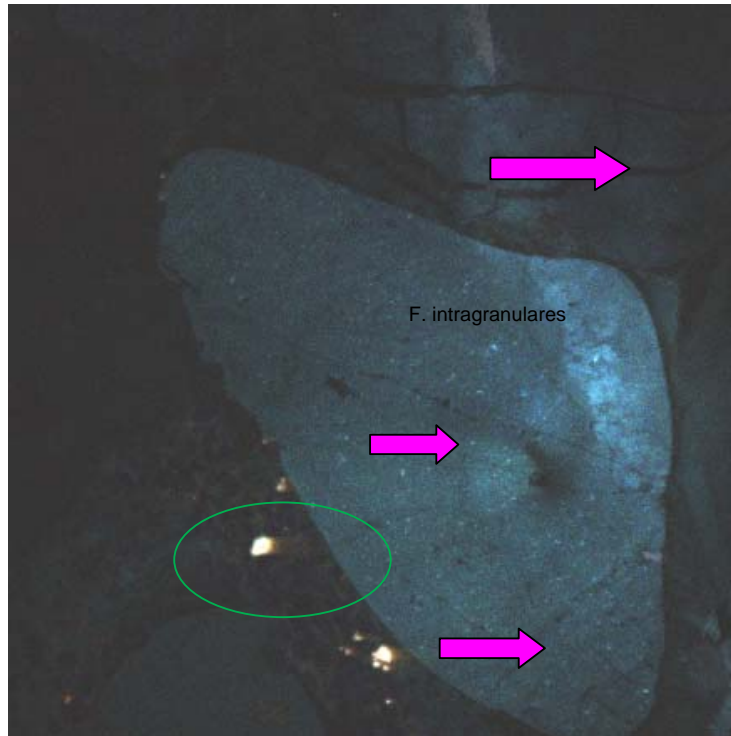
Figura 50. Imagen 3 de CL en Sección Delgada. 8631´1". Facies A-xa. Formación Aguardiente.
