**ANÁLISIS Y DETECCIÓN DE FALLAS PARA UN MOTOR DE COMBUSTIÓN
INTERNA DE CUATRO CILINDROS MEDIANTE EL USO DE VIBRACIONES
MECÁNICAS Y ULTRASONIDO**

**UNIVERSIDAD INDUSTRIAL DE SANTANDER
FACULTAD DE INGENIERÍAS FÍSICO-MECÁNICAS
ESCUELA DE INGENIERÍA MECÁNICA
BUCARAMANGA
2013**

**Trabajo de Grado para optar al título de
Ingeniero Mecánico**

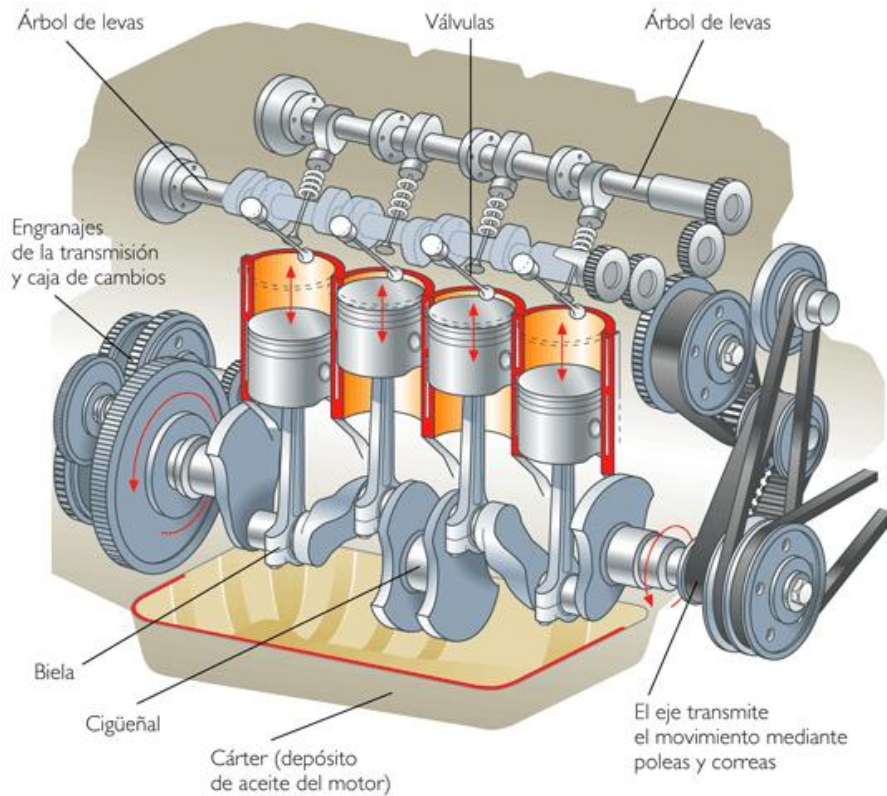
Figura 1. Partes de un motor de combustión interna.

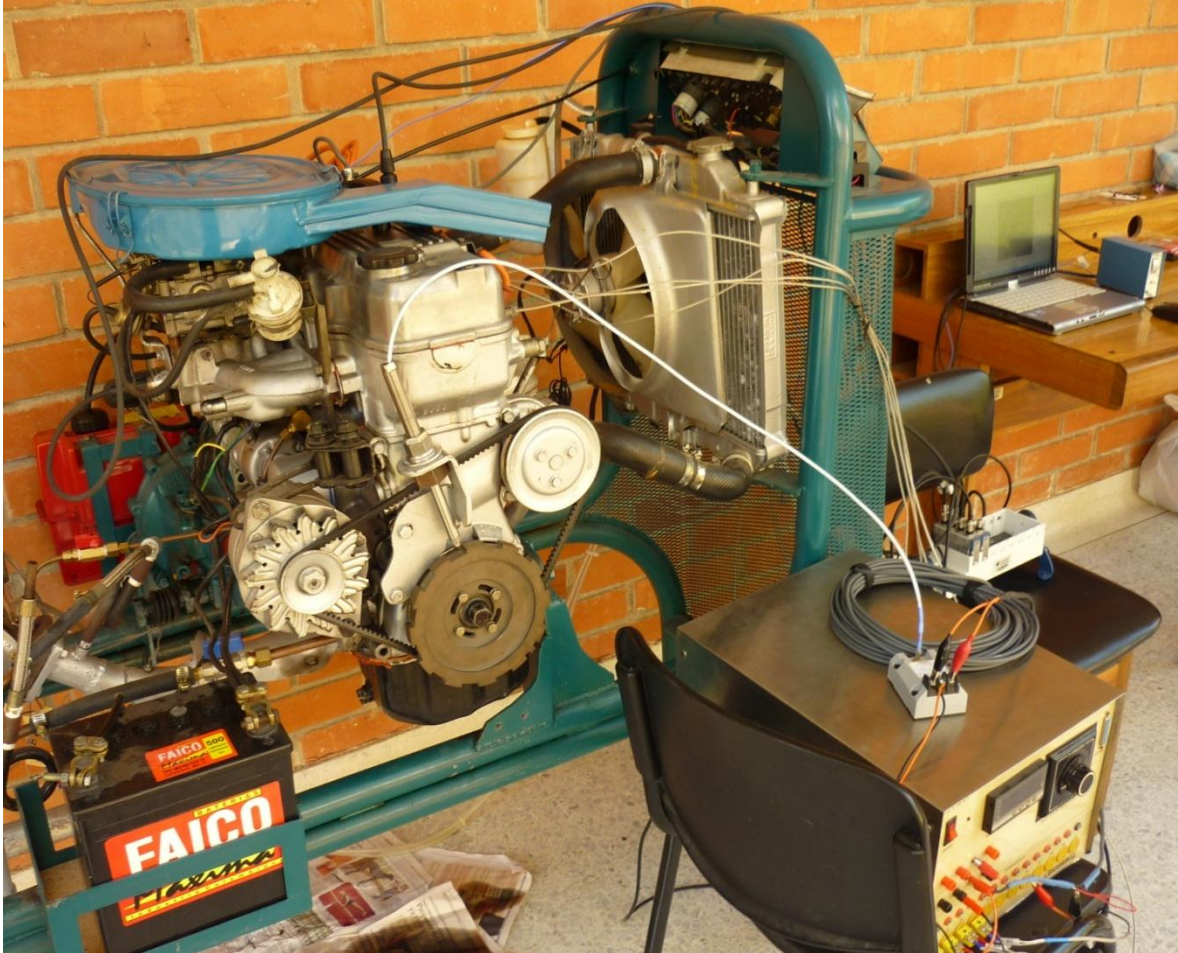
Figura 2. Diagrama general del banco de pruebas.

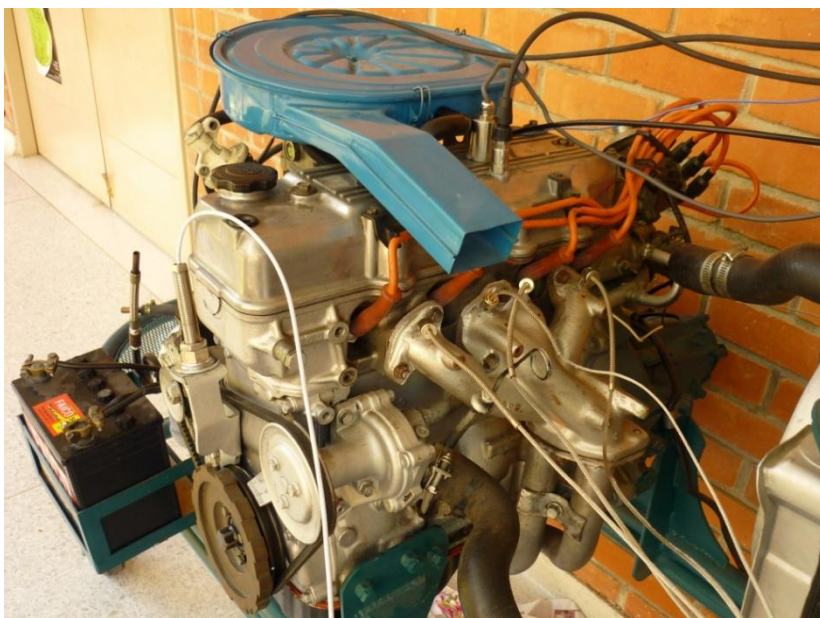
Figura 3. Motor de combustión interna.

La Tabla 1 muestra las características técnicas del motor que se utilizó para la práctica:

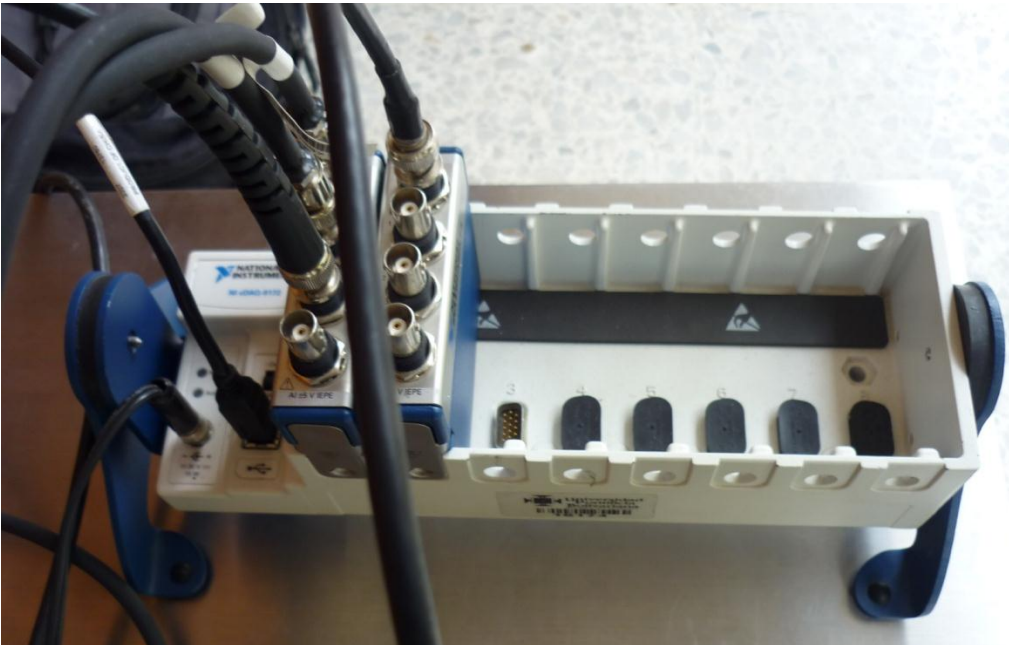
Figura 5. Sistema de adquisición de datos.

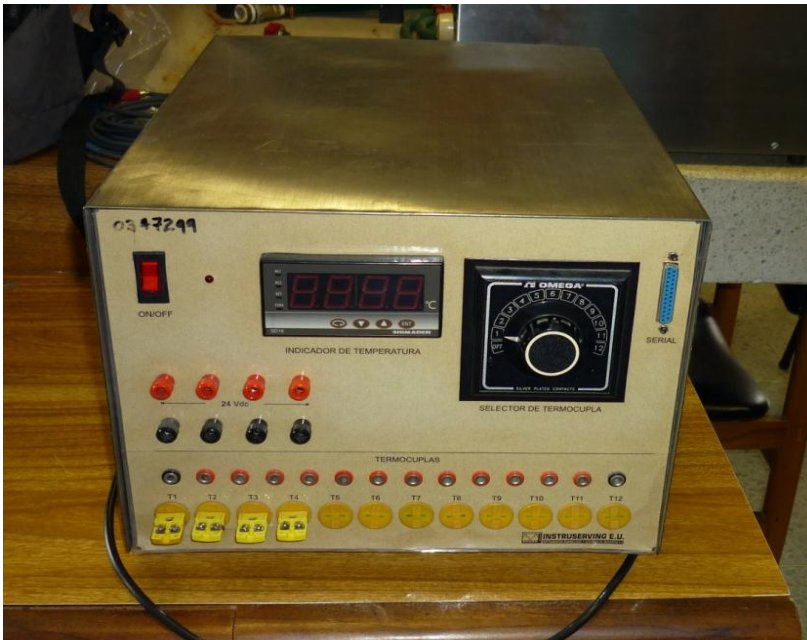
Figura 12. Lector de termocuplas.

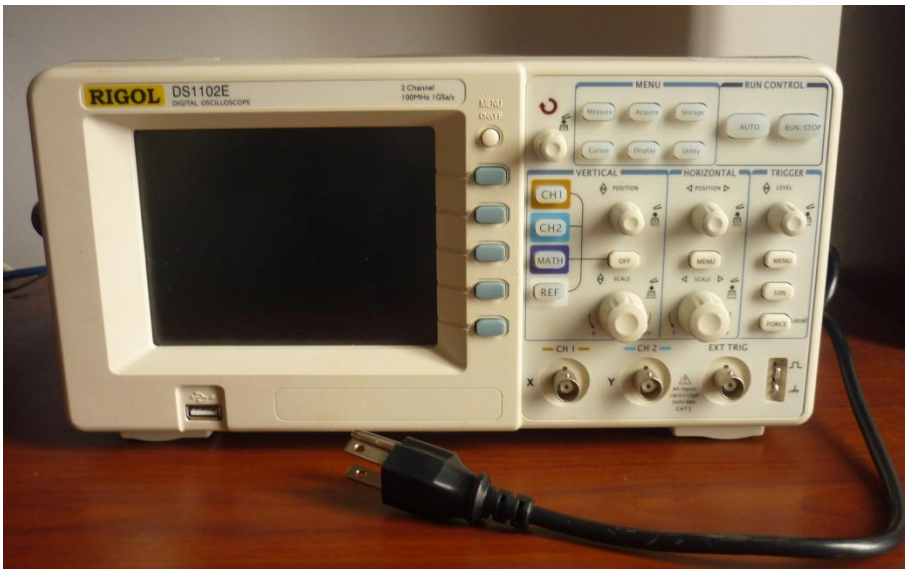
Figura 13. Osciloscopio RIGOL DS1102E.

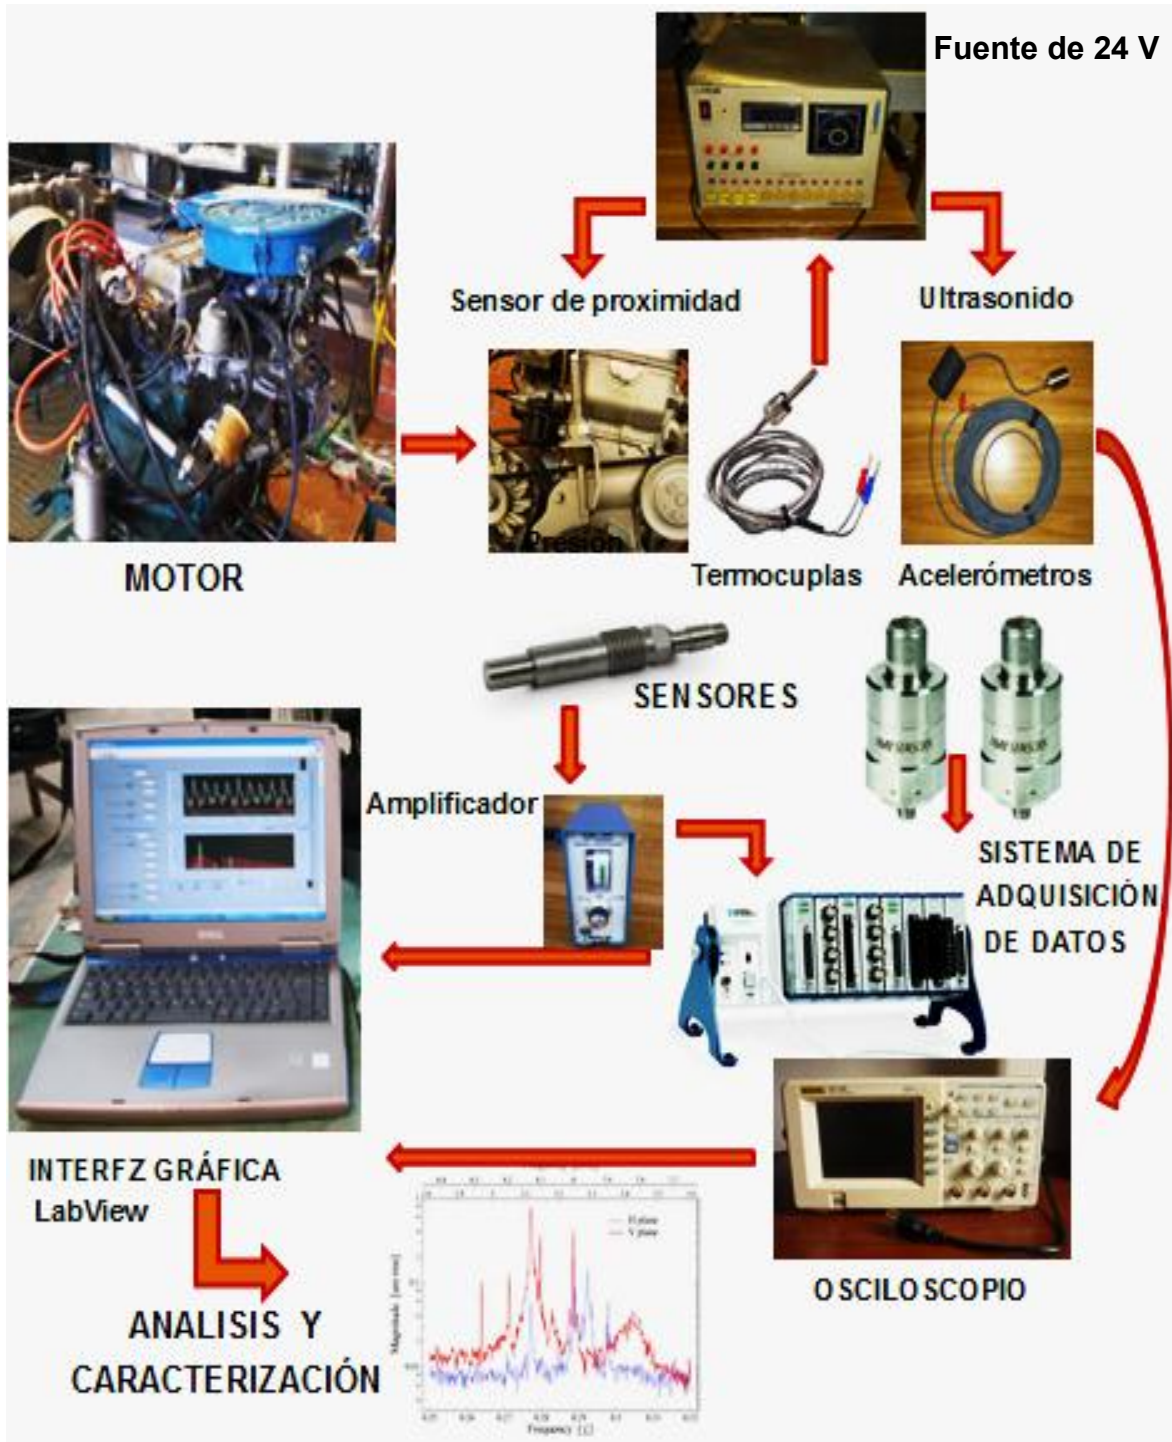
Figura 14. Esquema del banco experimental.

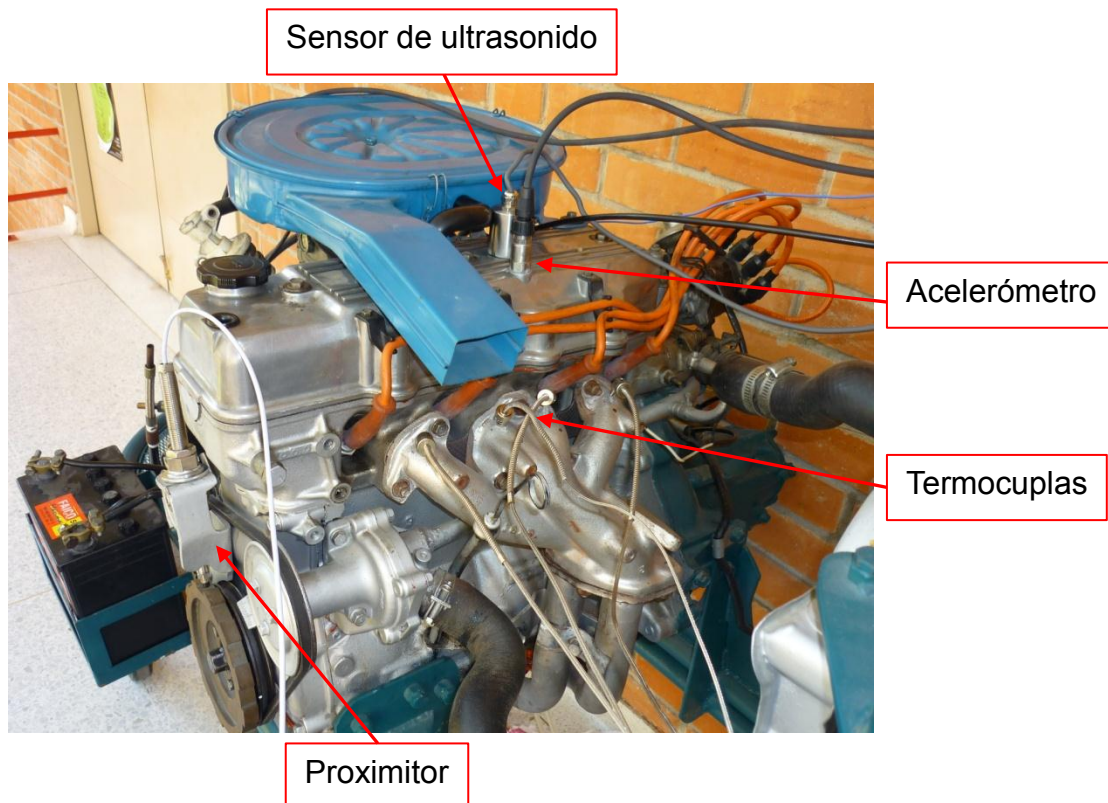
Figura 15. Ubicación de los sensores 1.

Los sensores de vibraciones mecánicas se encuentran ubicados uno sobre la tapa superior de la culata en dirección vertical y el otro bajo el carburador en posición horizontal; el sensor de ultrasonido se encuentra ubicado en la parte

superior del motor, junto al acelerómetro vertical; el proximito está localizado en la parte frontal cerca de la cremallera, el cual detecta los dientes de la rueda dentada acoplada al cigüeñal, permitiendo obtener una referencia de la posición angular del cigüeñal; y las termocuplas se encuentran ubicadas en los tubos del múltiple de escape, ver las figuras 15 y 16.

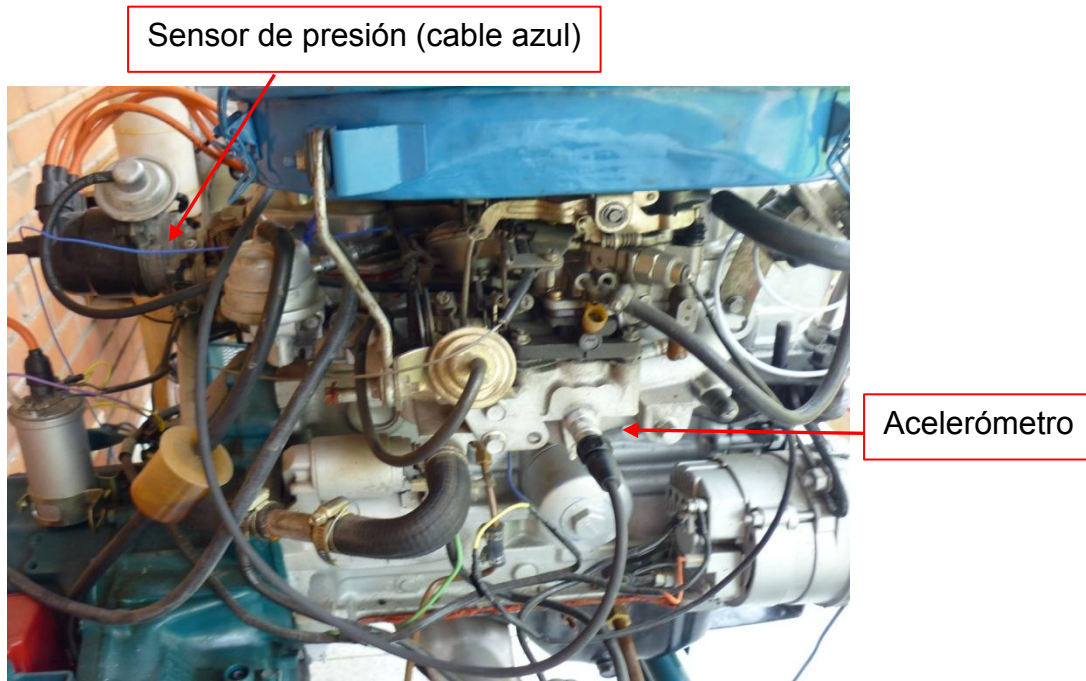
Figura 16. Ubicación de los sensores 2.

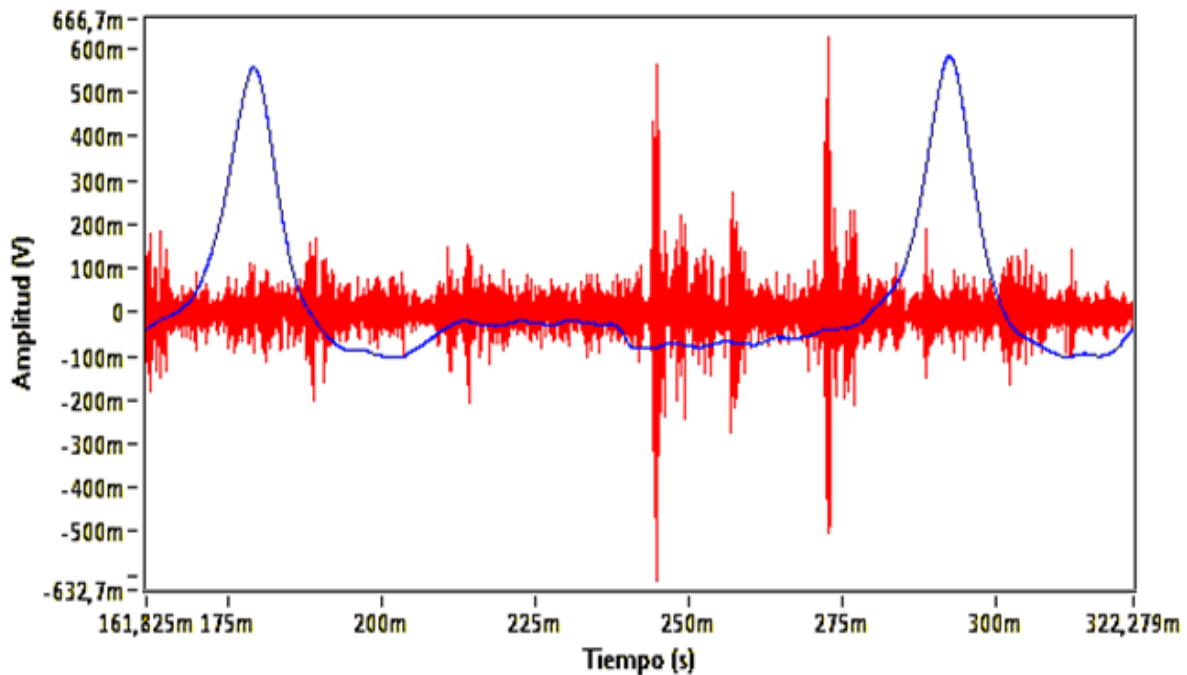
Figura 18. Patrón de vibración vertical 1250 rpm.

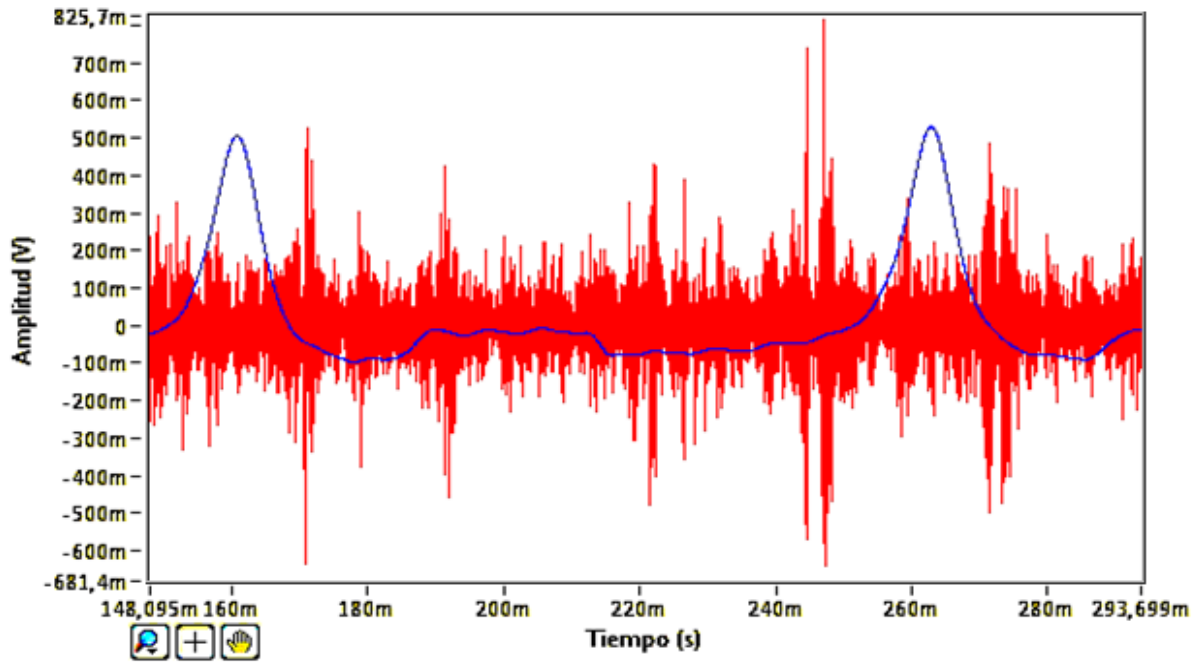
Figura 19. Patrón de vibración horizontal 1250 rpm.

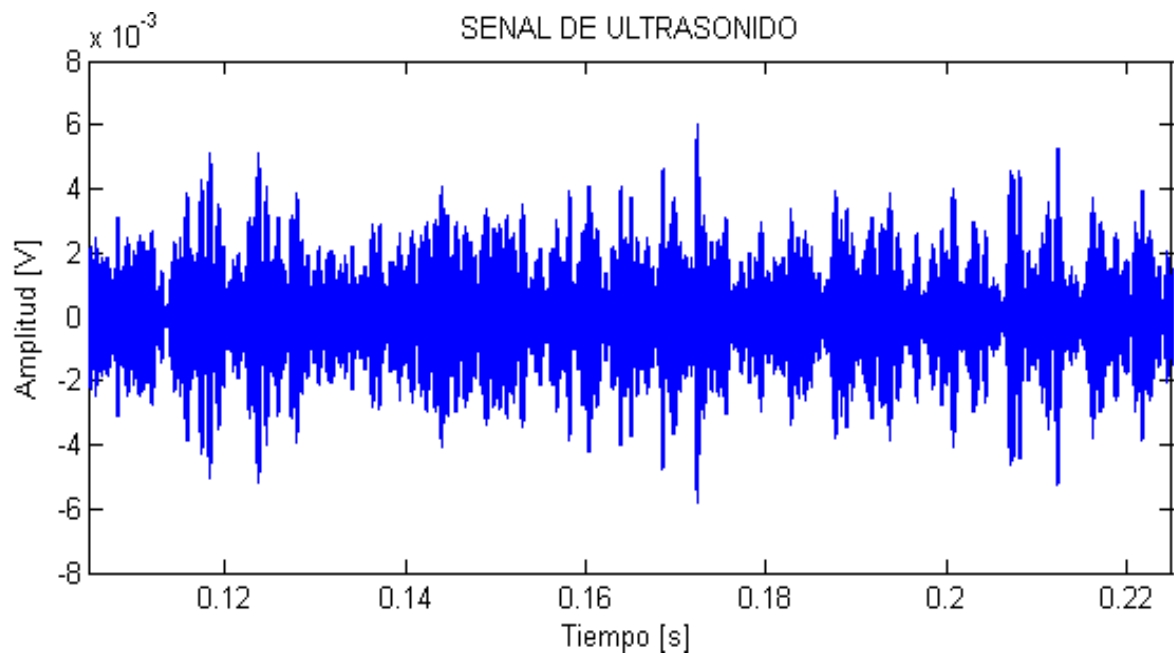
Figura 20. Patrón de ultrasonido 1250 rpm.

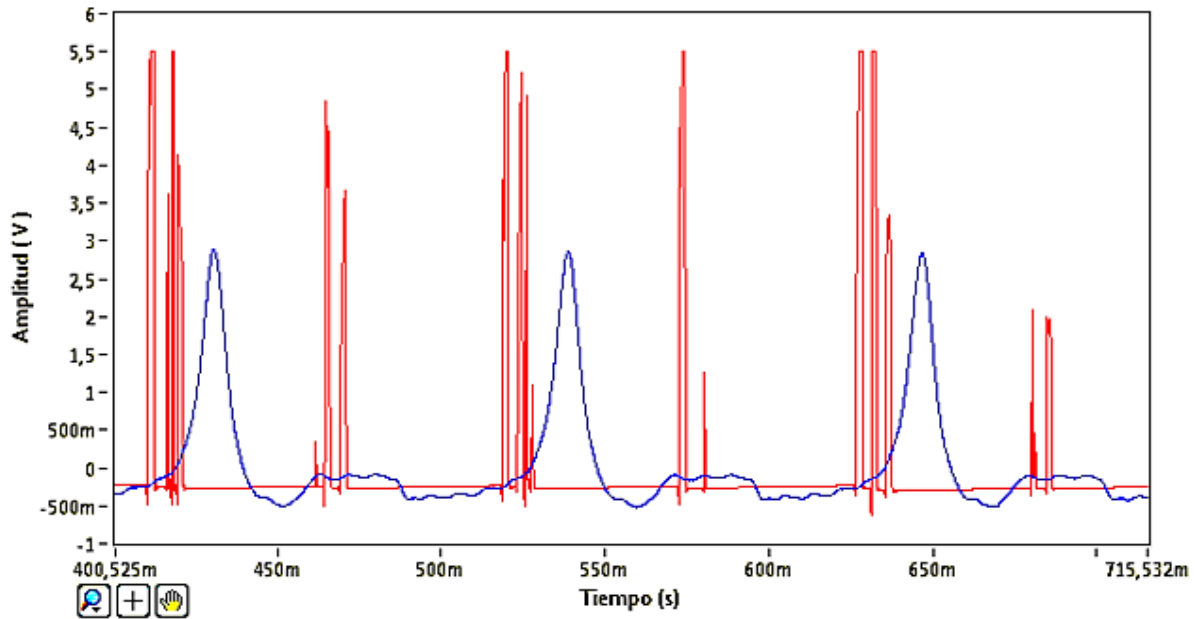
Figura 21. Patrón de presión 1250 rpm.

La figura 21 muestra el patrón de presión a 1250 rpm en buen funcionamiento evaluando el comportamiento del cuarto cilindro del motor, generando una señal periódica de máxima amplitud promedio de 2.9 V.

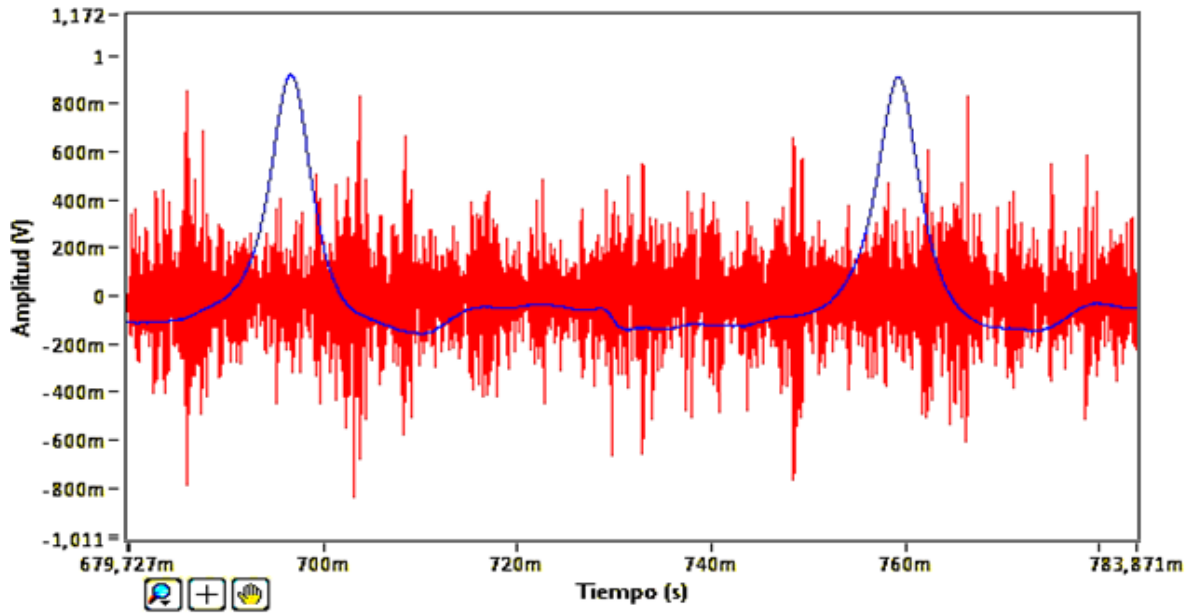
Figura 22. Patrón de vibración vertical 2000 rpm.

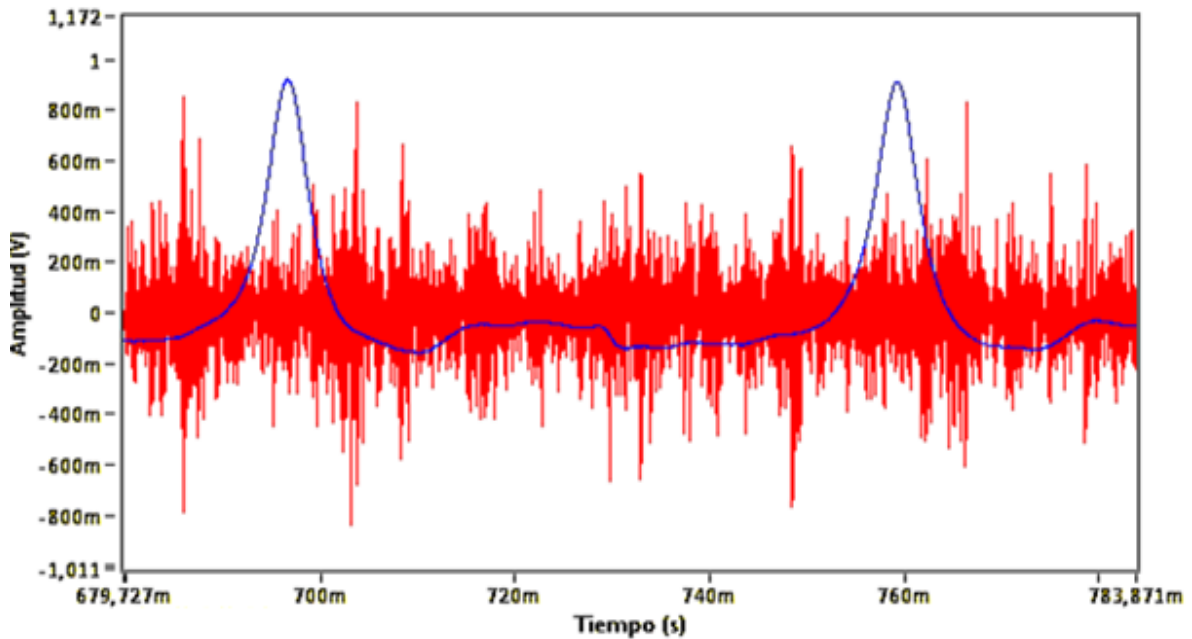
Figura 23. Patrón de vibración horizontal 2000 rpm.

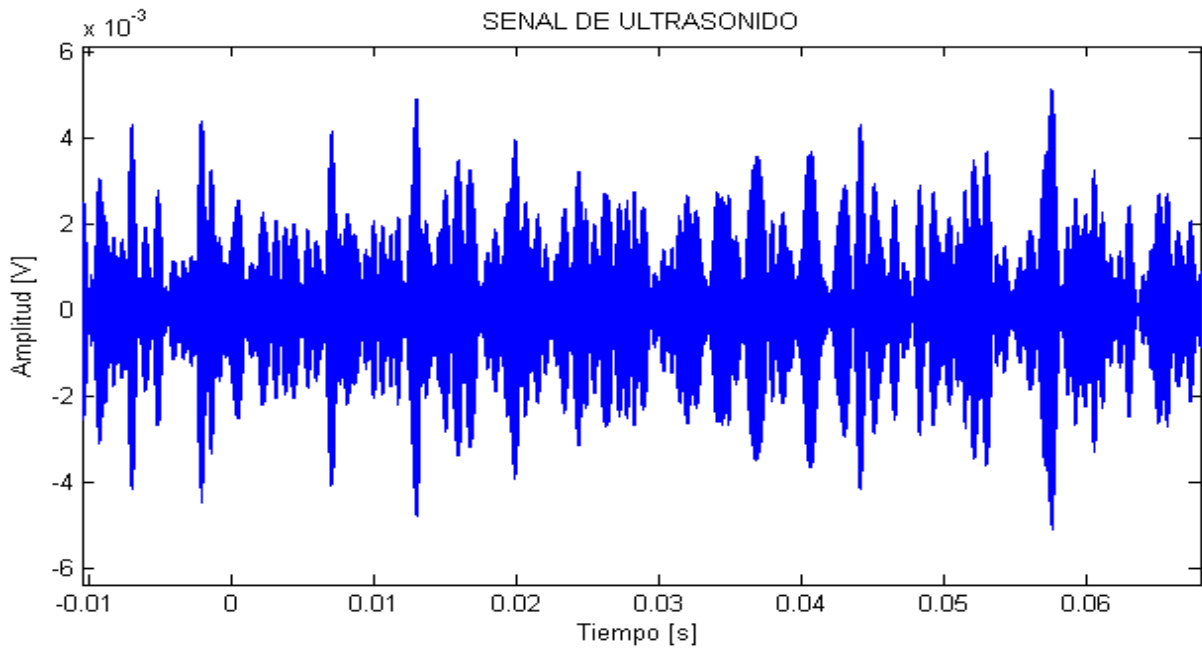
Figura 24. Patrón de ultrasonido 2000 rpm.

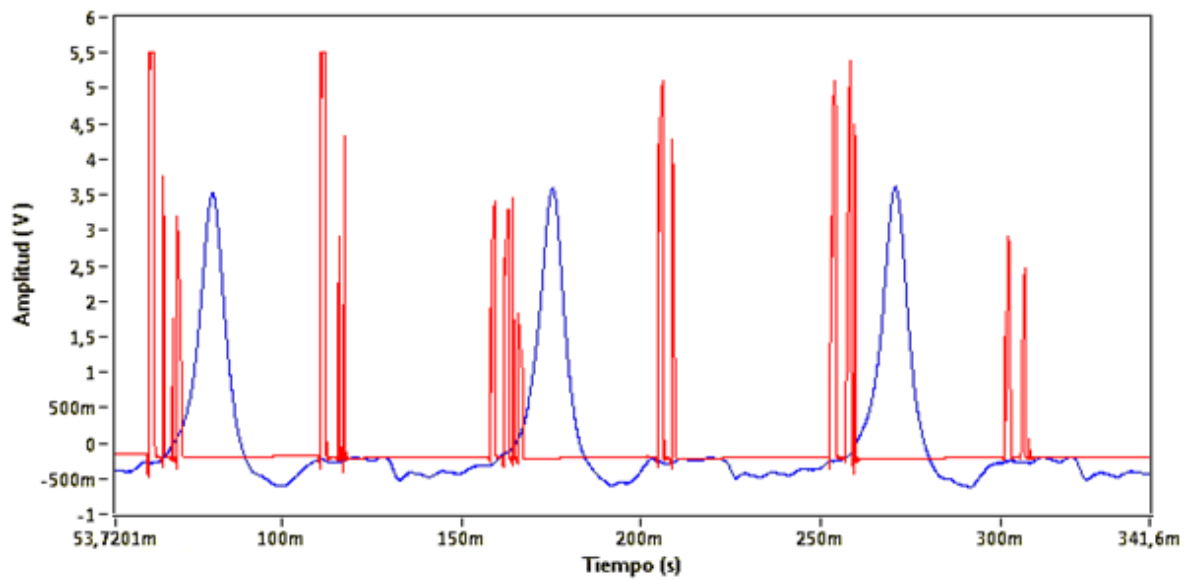
Figura 25. Patrón de presión 2000 rpm.

La figura 25 muestra el patrón de presión a 2000 rpm en buen funcionamiento evaluando el comportamiento del cuarto cilindro del motor, generando una señal periódica de máxima amplitud promedio de 3,6 v.

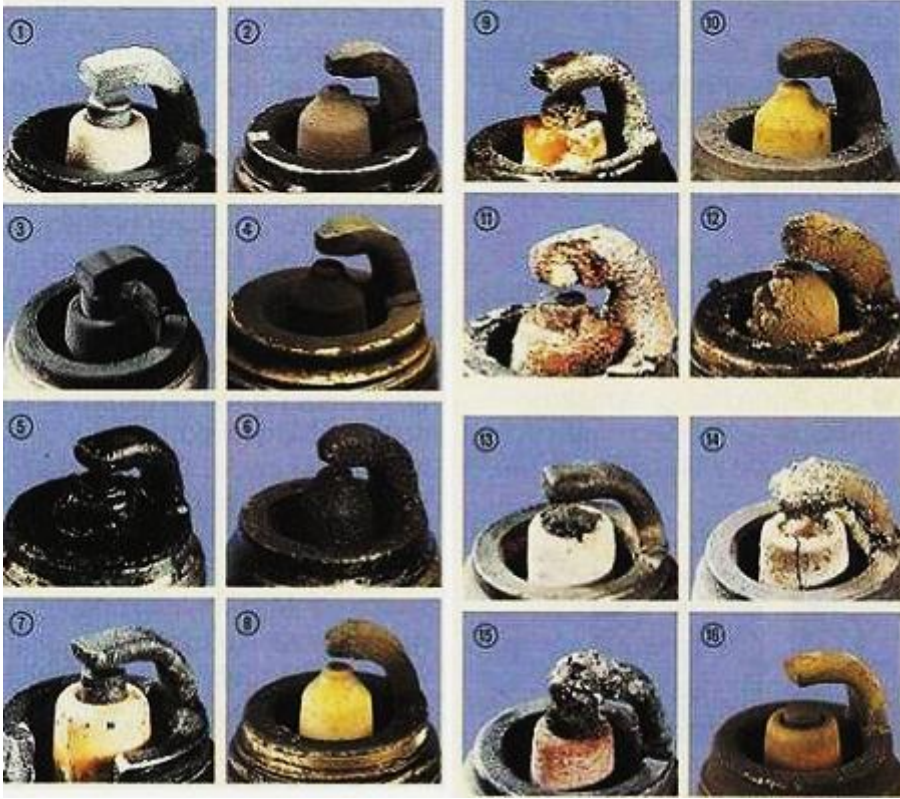
Figura 27. Fallas frecuentes en las bujías.

La figura 27 muestra algunos de los estados de mal funcionamiento de las bujías:

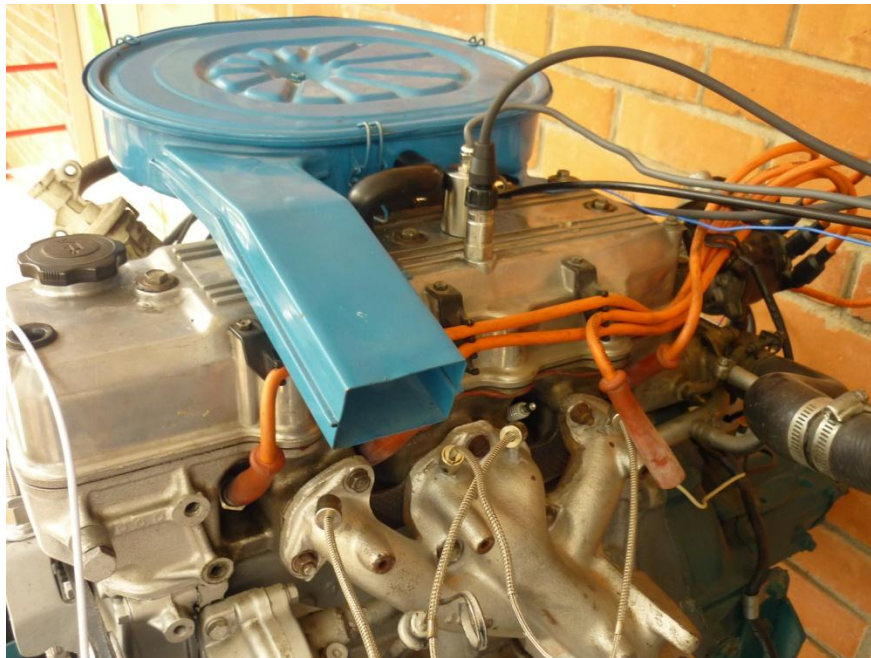
Figura 28. Bujía 3 desconectada.

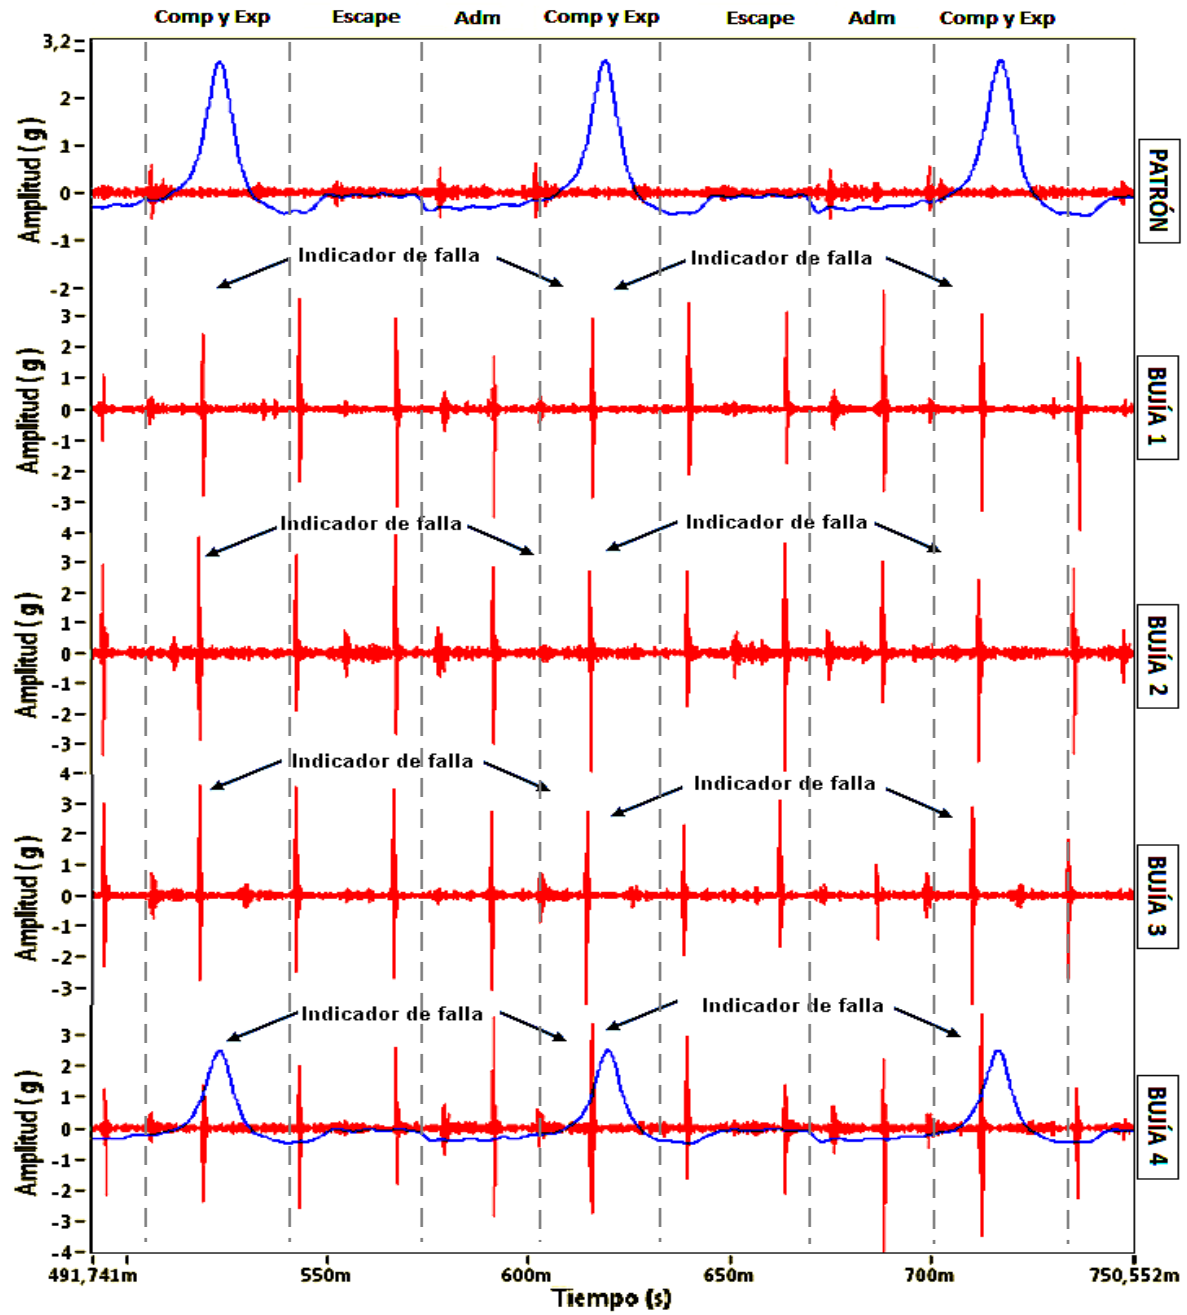
Figura 29. V.V. Bujías 1, 2, 3 y 4 desconectada respectivamente 1250 rpm.

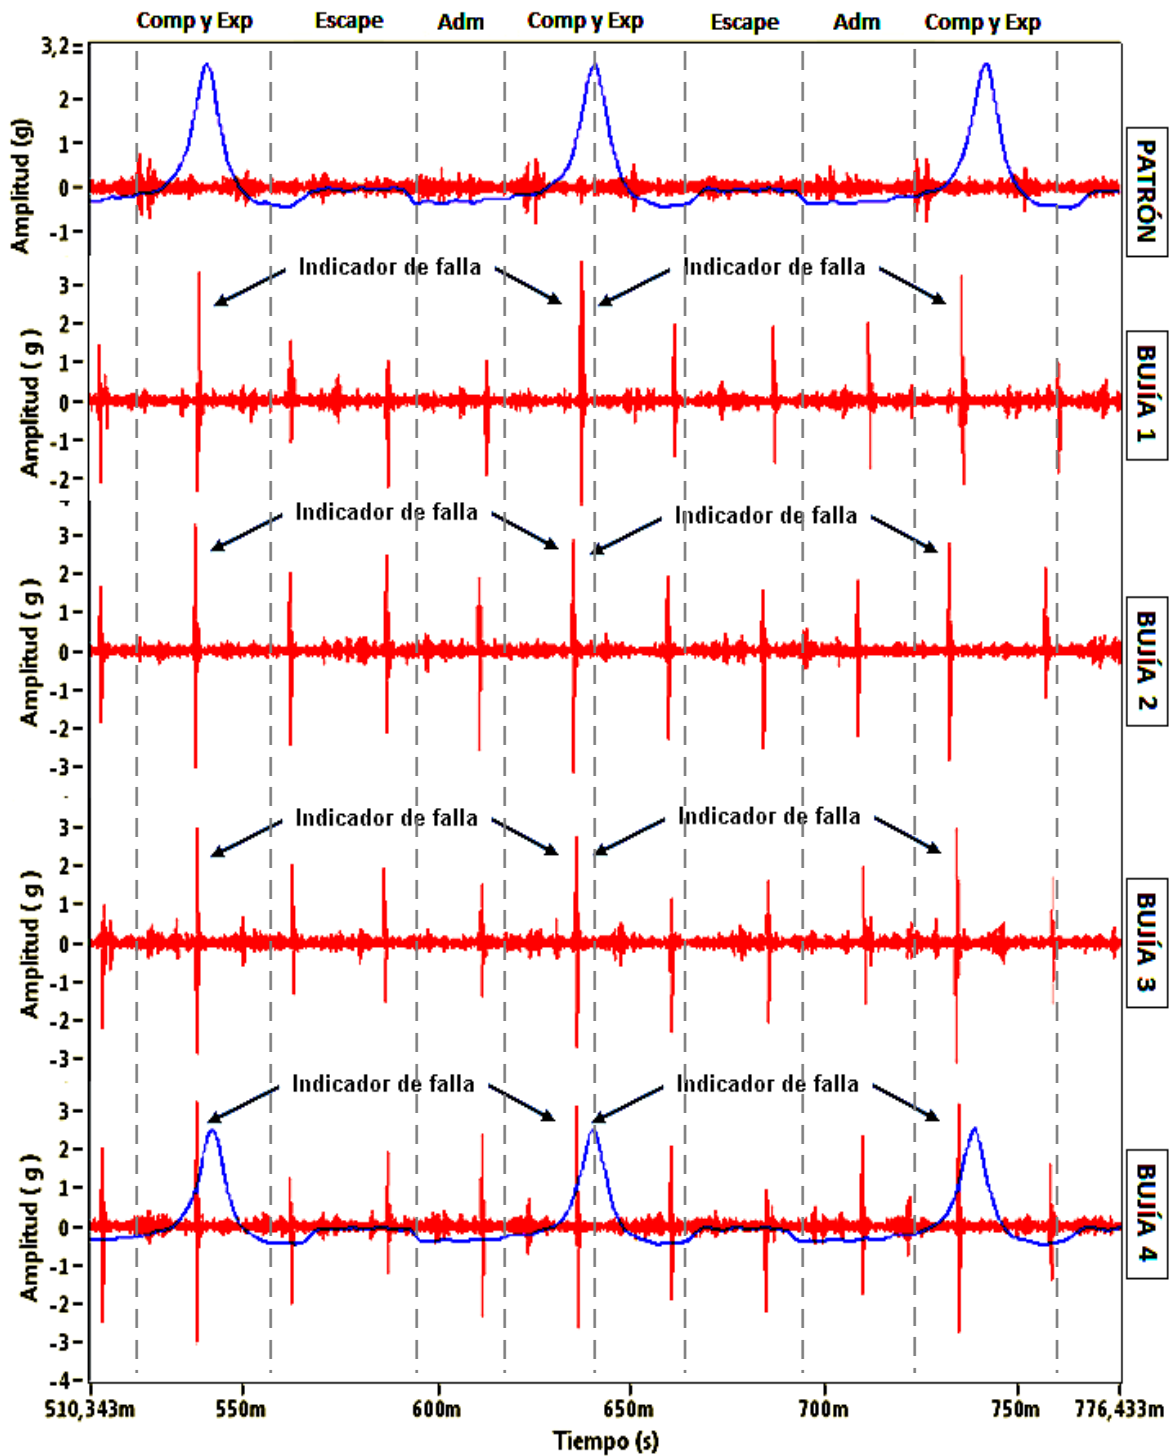
Figura 30. V.H. Bujías 1, 2, 3 y 4 desconectada respectivamente 1250 rpm.

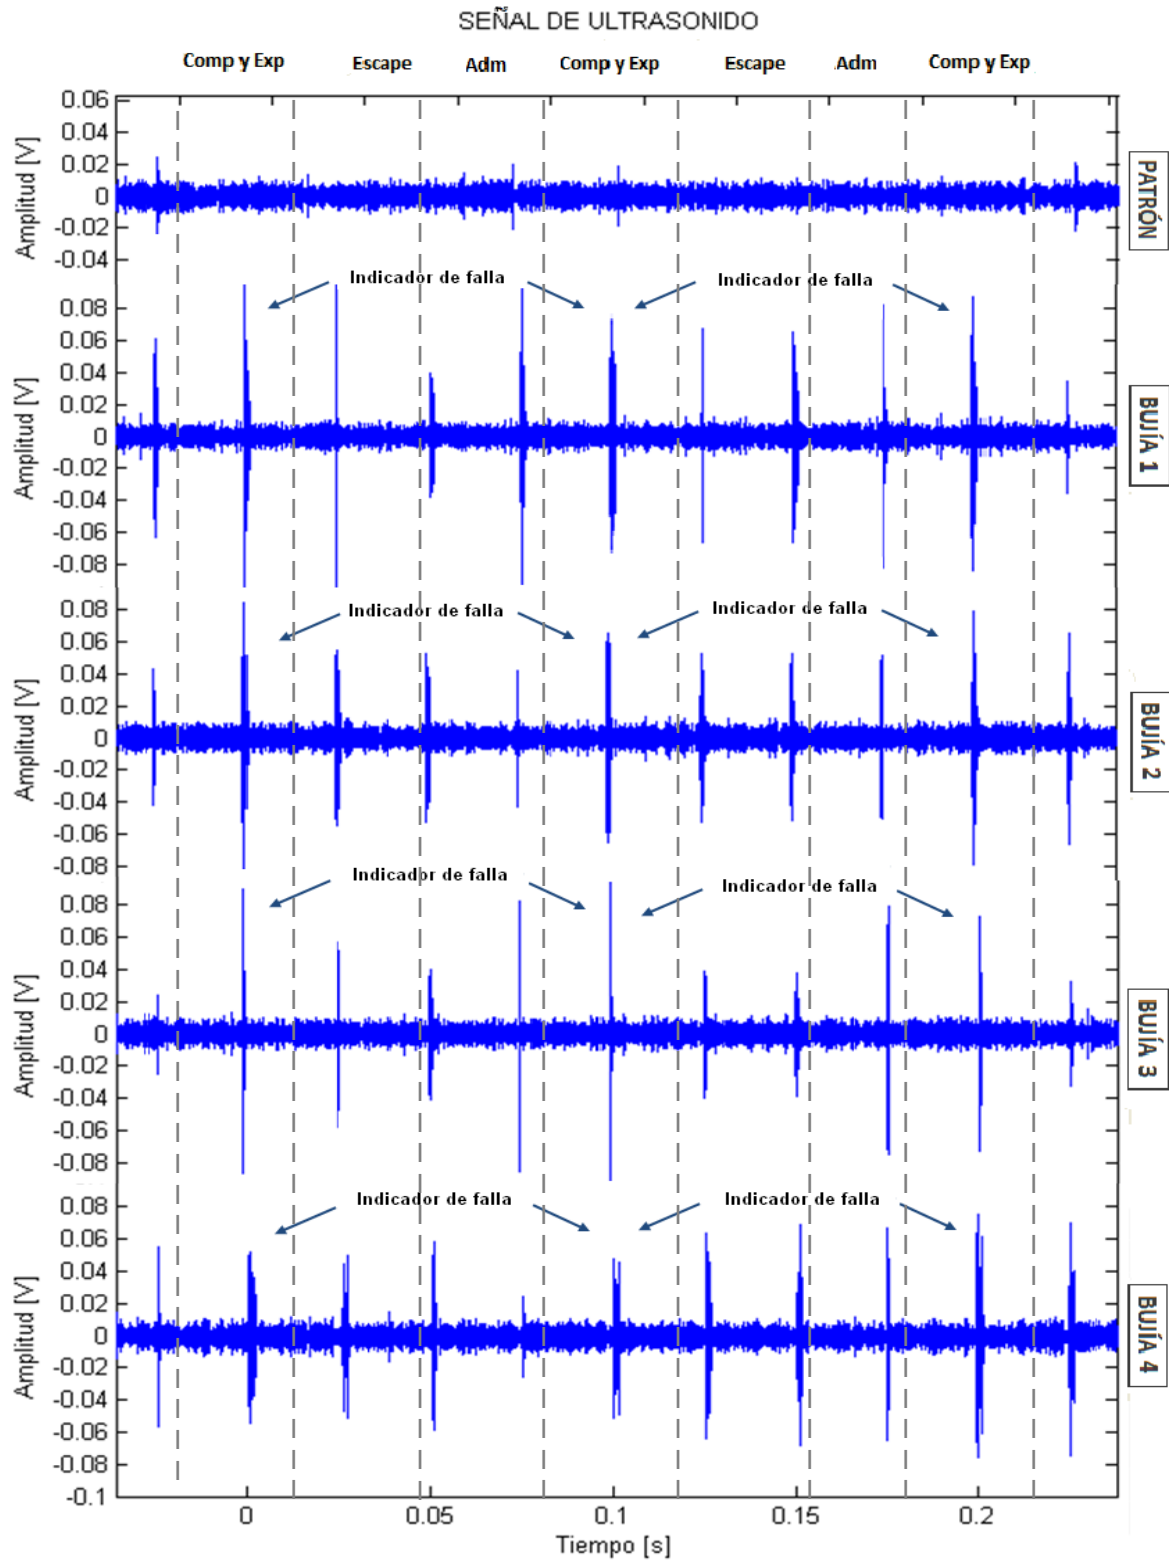
Figura 31. S.U. Bujías 1, 2, 3 y 4 desconectada respectivamente 1250 rpm.

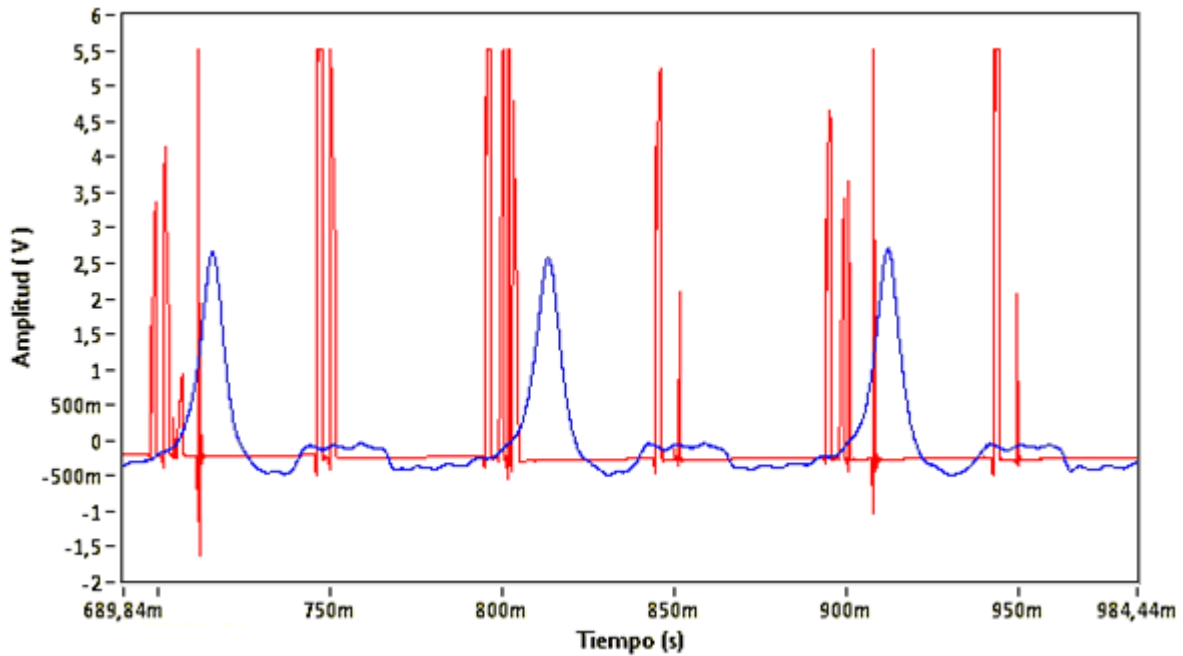
Figura 32. S. Presión: Bujías 4 desconectada a 1250 rpm.

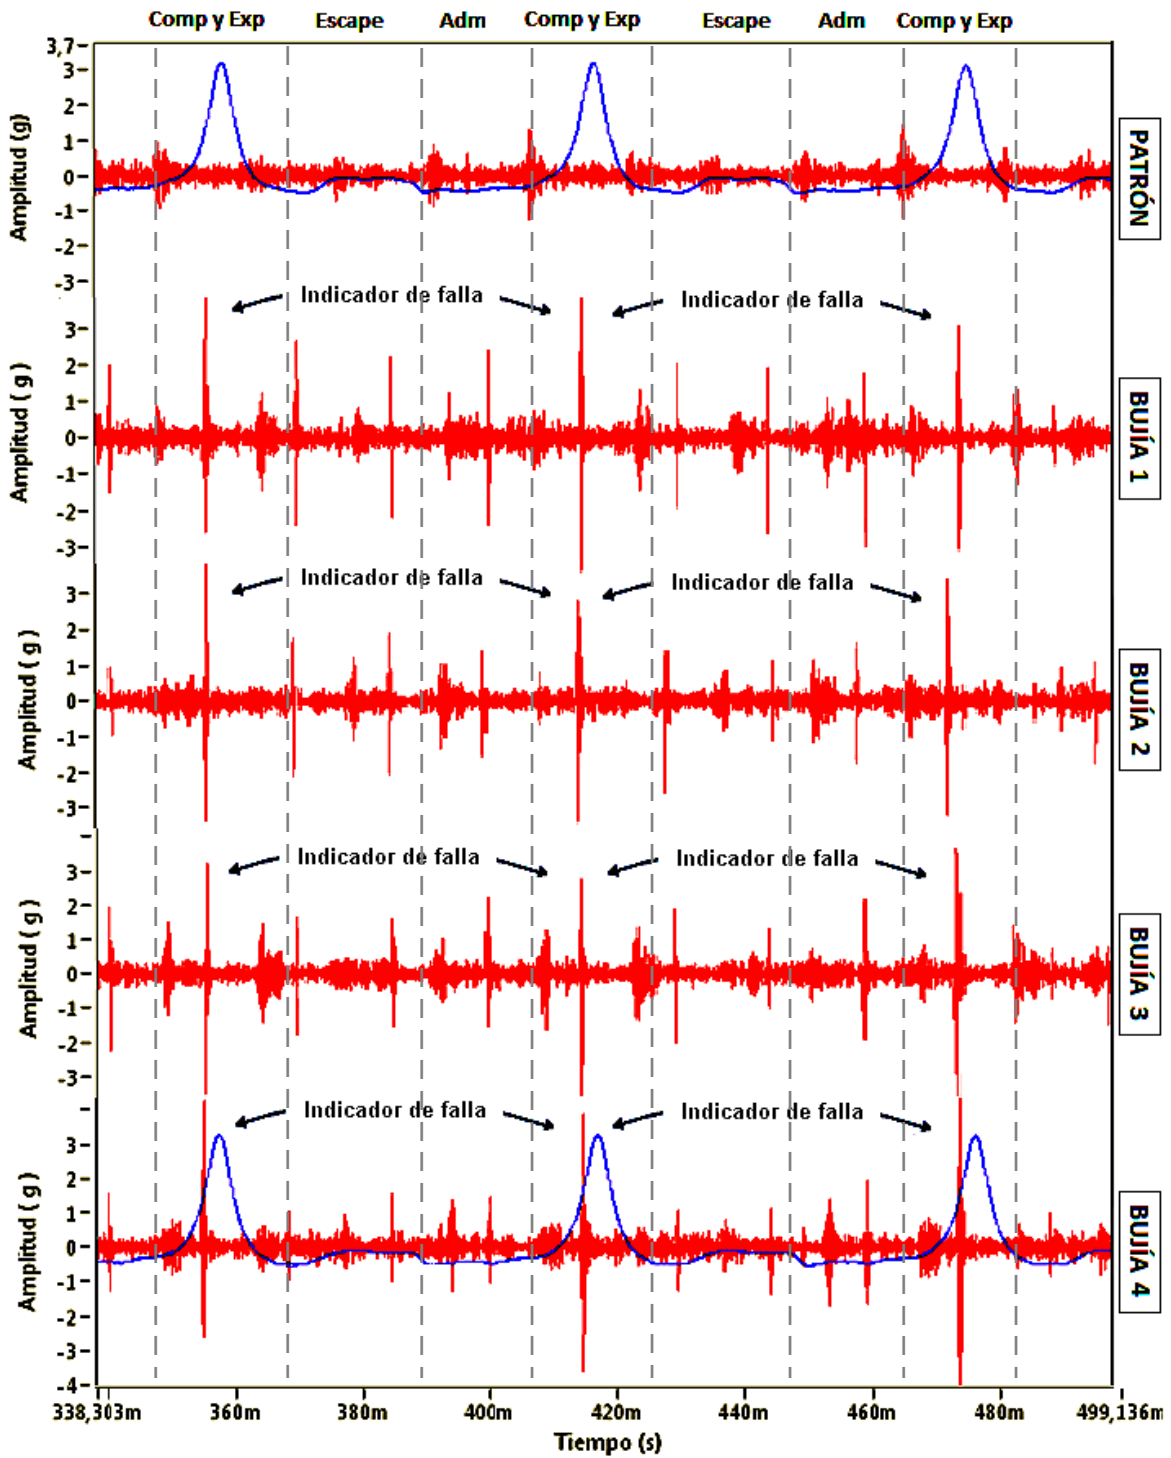
Figura 33. V.V. Bujías 1, 2, 3 y 4 desconectada respectivamente 2000 rpm.
