**ANÁLISIS Y DETECCIÓN DE FALLAS PARA UN MOTOR DE COMBUSTIÓN
INTERNA DE CUATRO CILINDROS MEDIANTE EL USO DE VIBRACIONES
MECÁNICAS Y ULTRASONIDO**

**UNIVERSIDAD INDUSTRIAL DE SANTANDER
FACULTAD DE INGENIERÍAS FÍSICO-MECÁNICAS
ESCUELA DE INGENIERÍA MECÁNICA
BUCARAMANGA
2013**

**Trabajo de Grado para optar al título de
Ingeniero Mecánico**

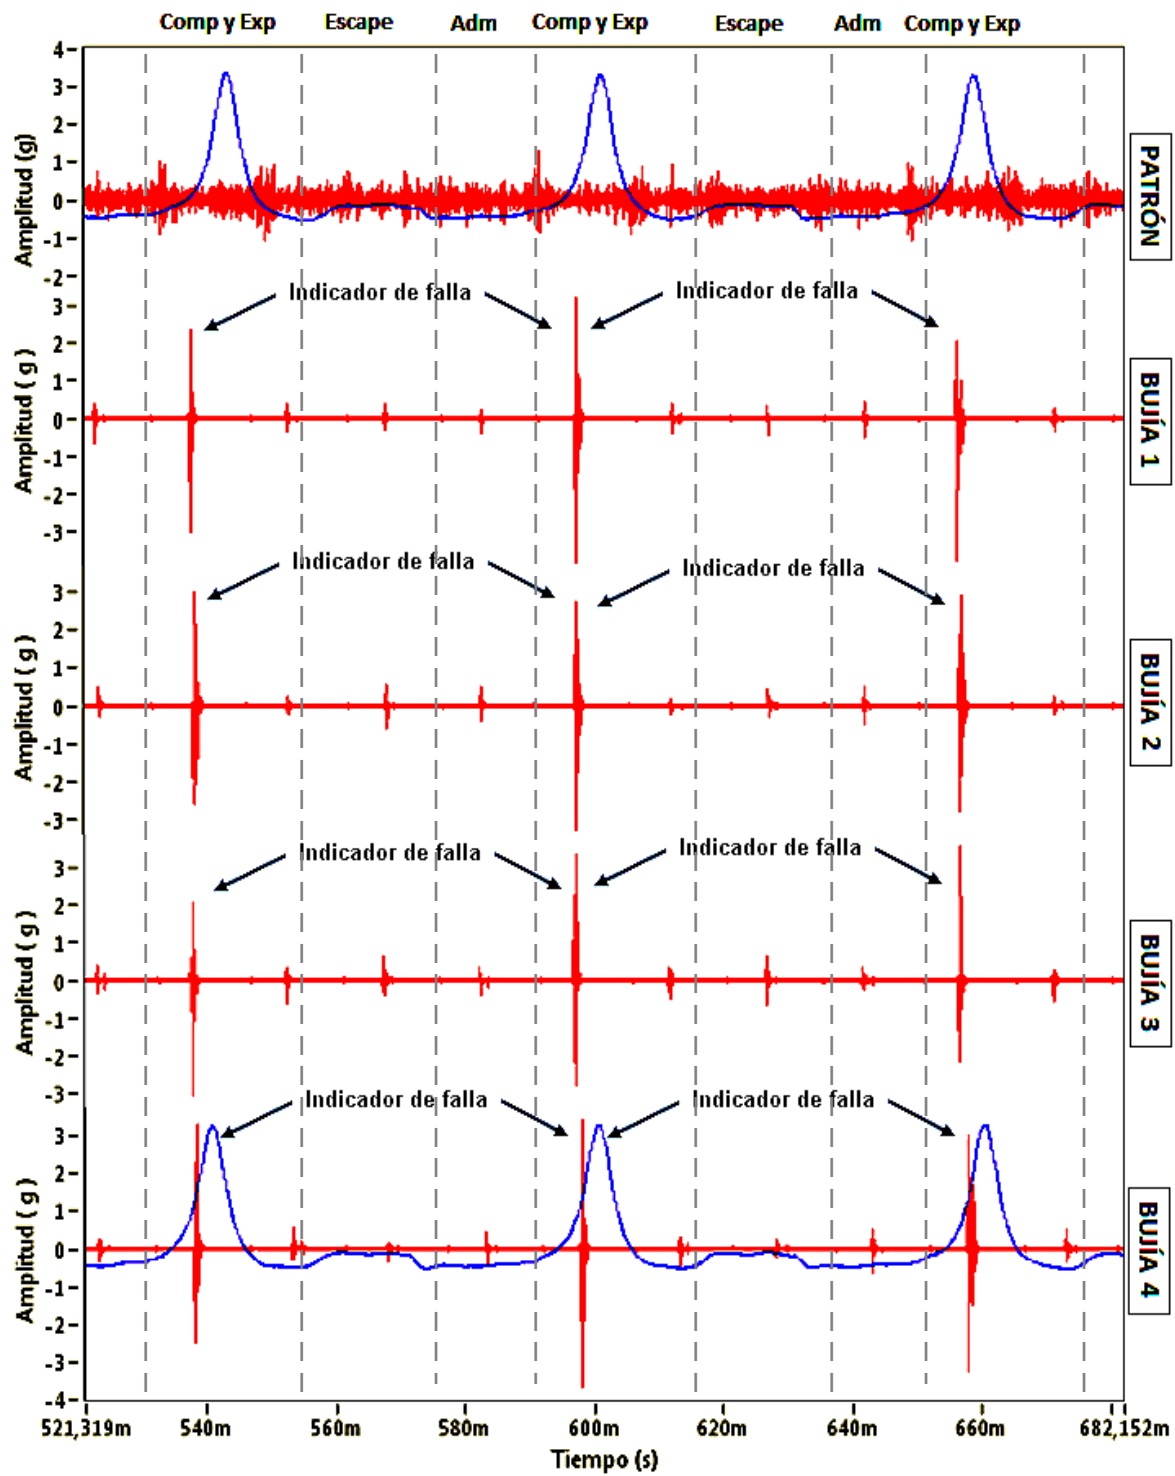
Figura 34. V.H. Bujías 1, 2, 3 y 4 desconectada respectivamente 2000 rpm.

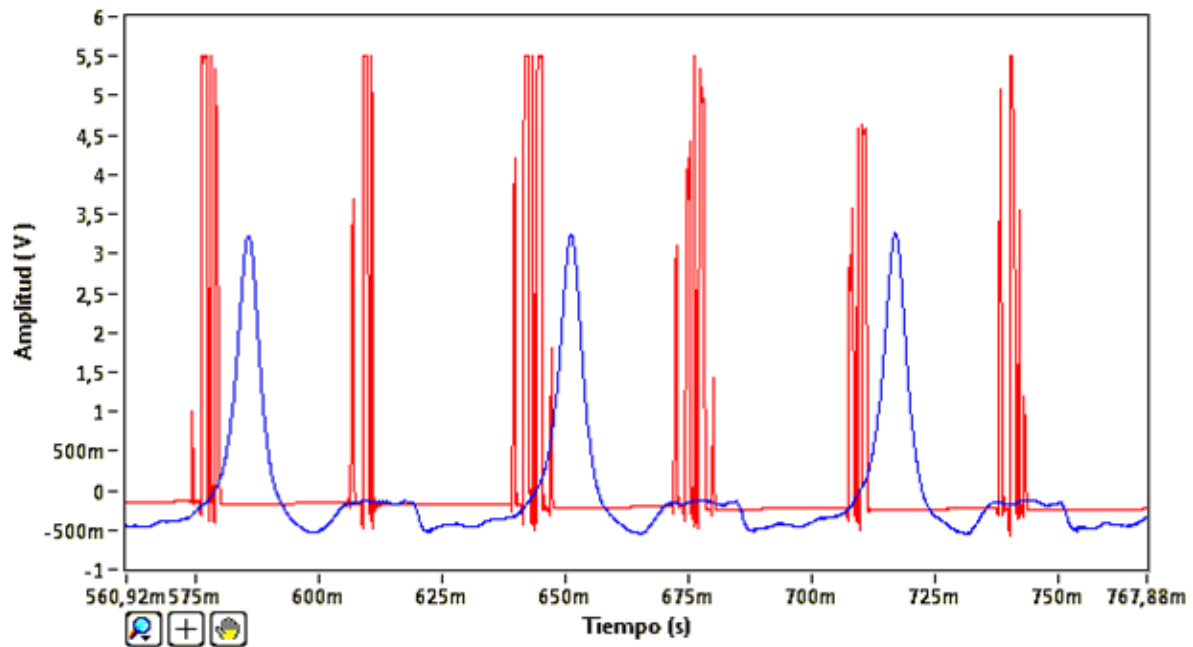
Figura 35. S. Presión: Bujía 4 desconectada 2000 rpm.

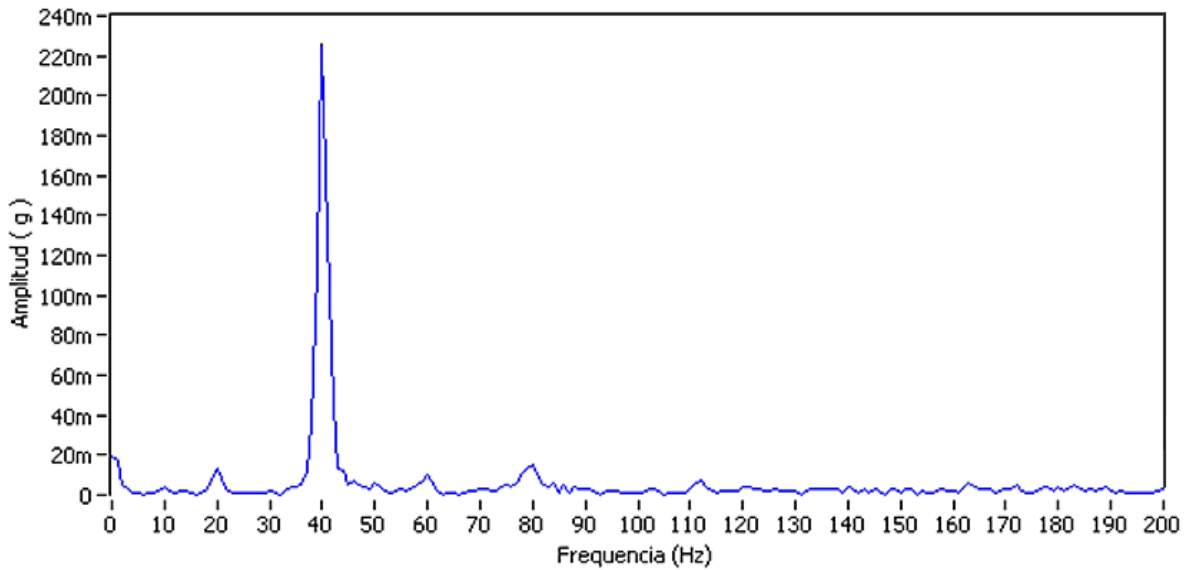
Figura 36. Espectro de buen funcionamiento V.V. 1250 rpm.

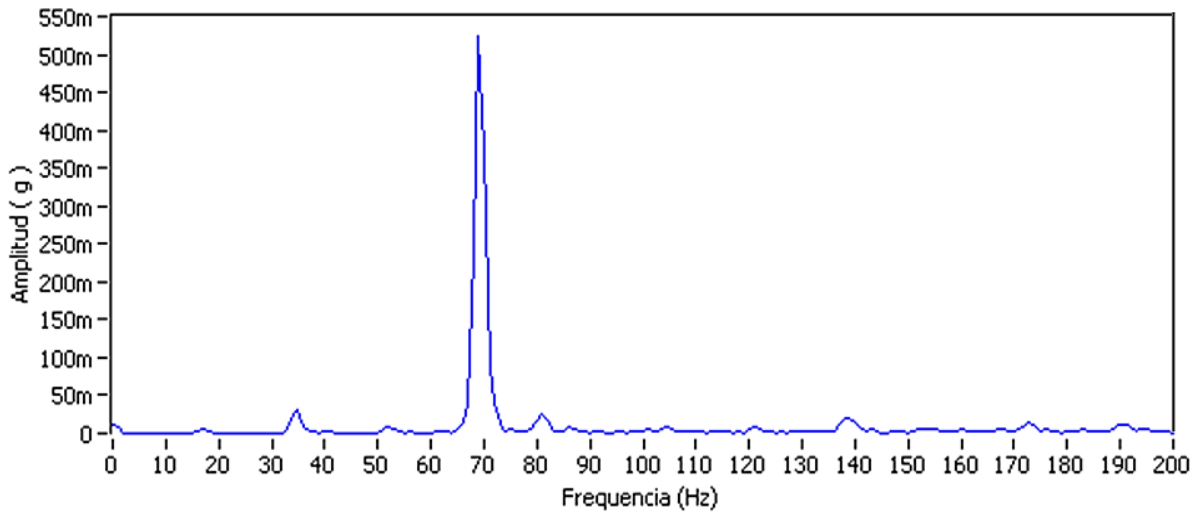
Figura 37. Espectro de buen funcionamiento V.V. 2000 rpm.

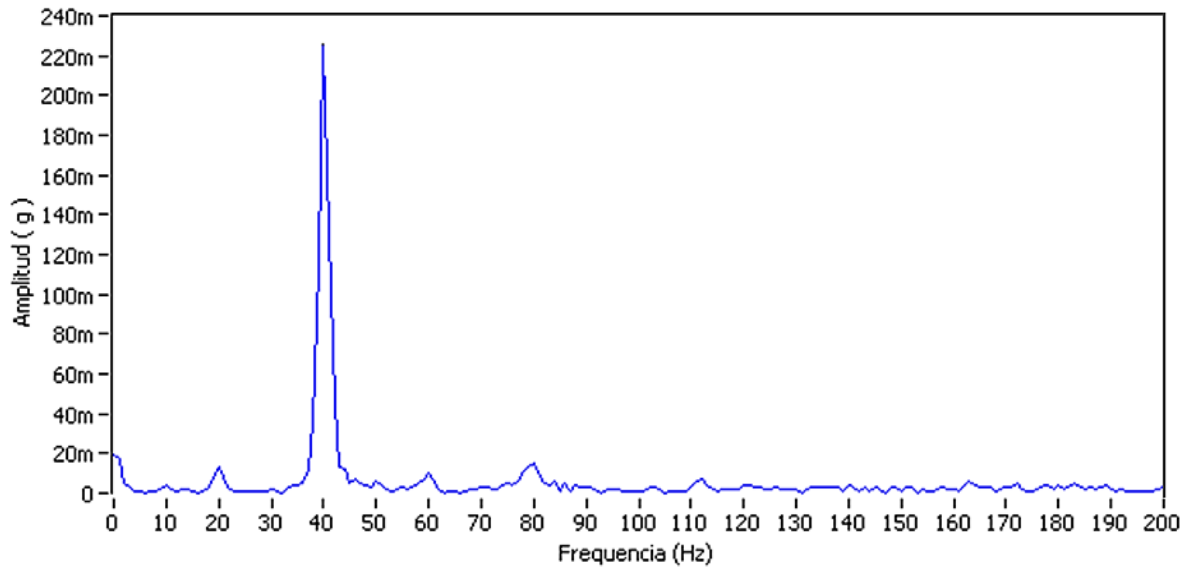
Figura 38. V.V. Espectro bujía 1 desconectada 1250 rpm.

El anterior fenómeno fue detectado tanto en los espectros de vibración vertical como horizontal al inducir ésta falla.

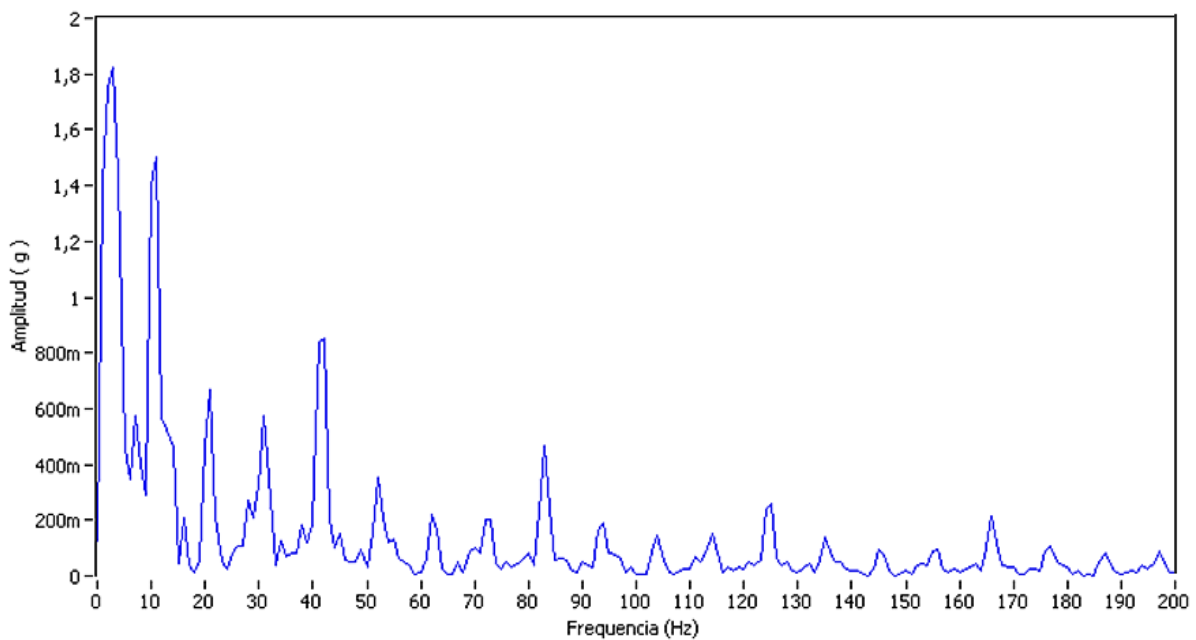
Figura 39. V.V. Espectro bujía 4 desconectada 1250 rpm.

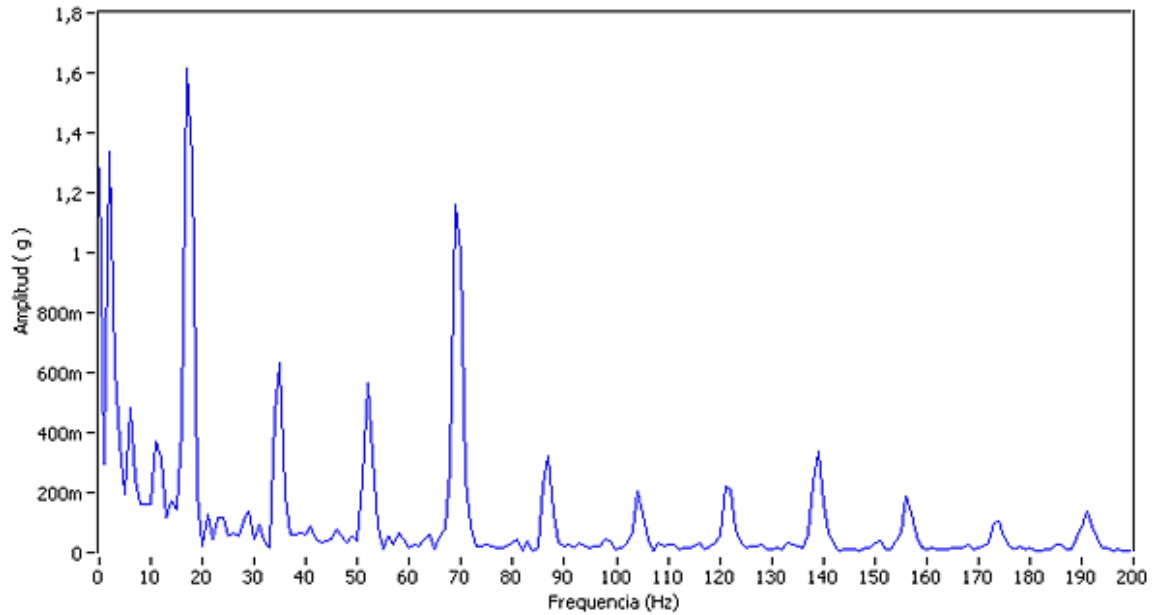
Figura 40. V.V. Espectro bujía 1 desconectada 2000 rpm.

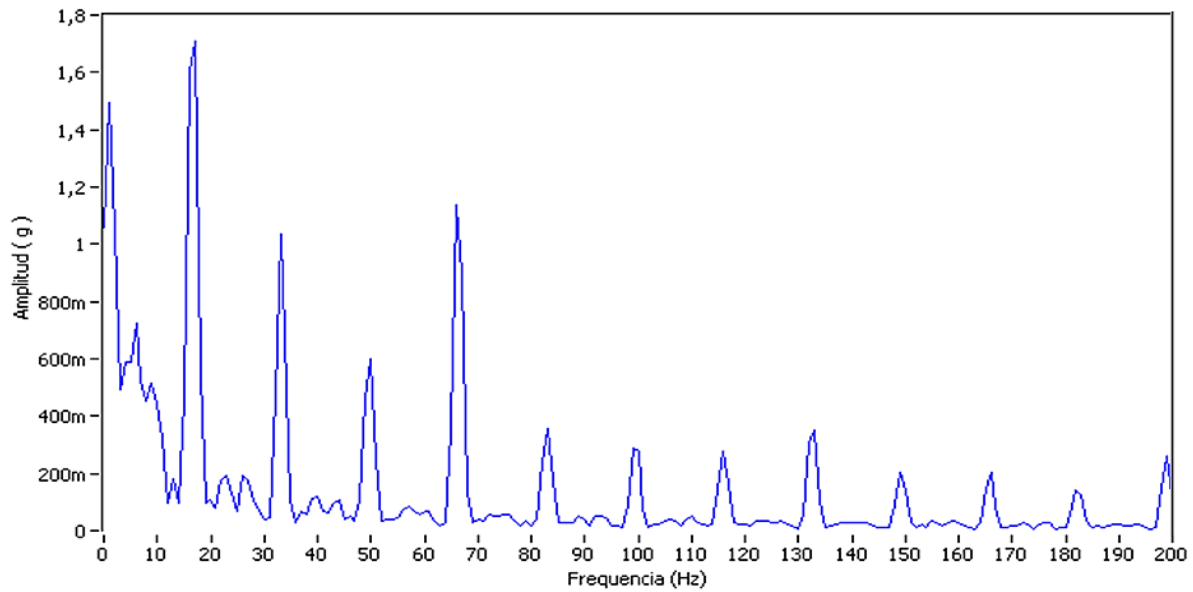
Figura 41. V.V. Espectro bujía 4 desconectada 2000 rpm.

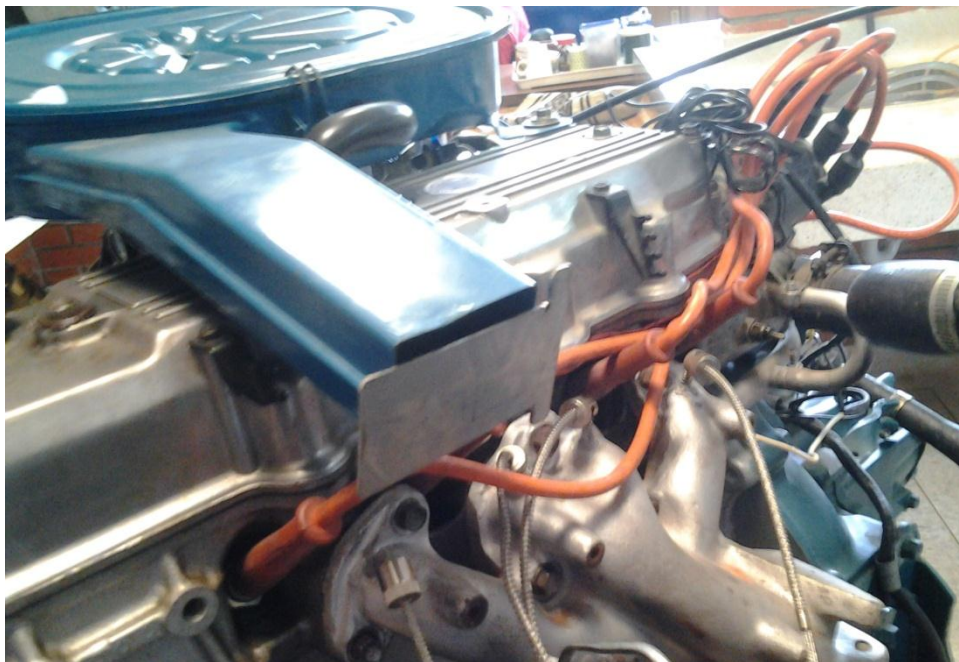
Figura 43. Inducción de la falla mediante obstrucción en la succión.

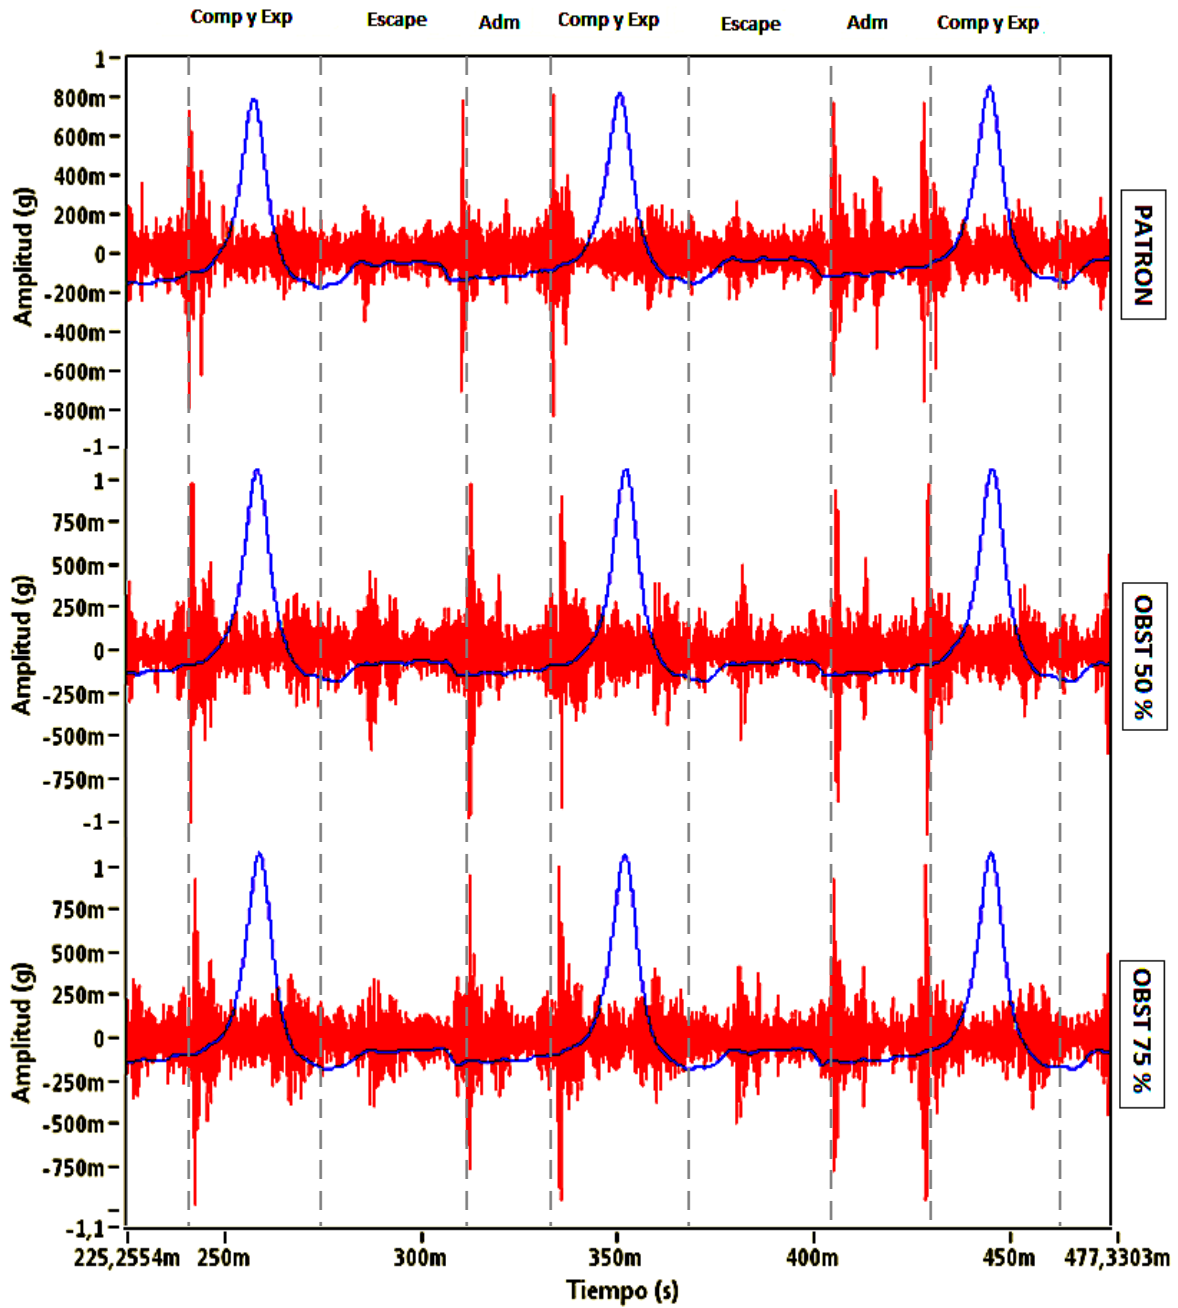
Figura 44. V.V. Obstrucción en la succión 50% y 75% 1250 rpm.

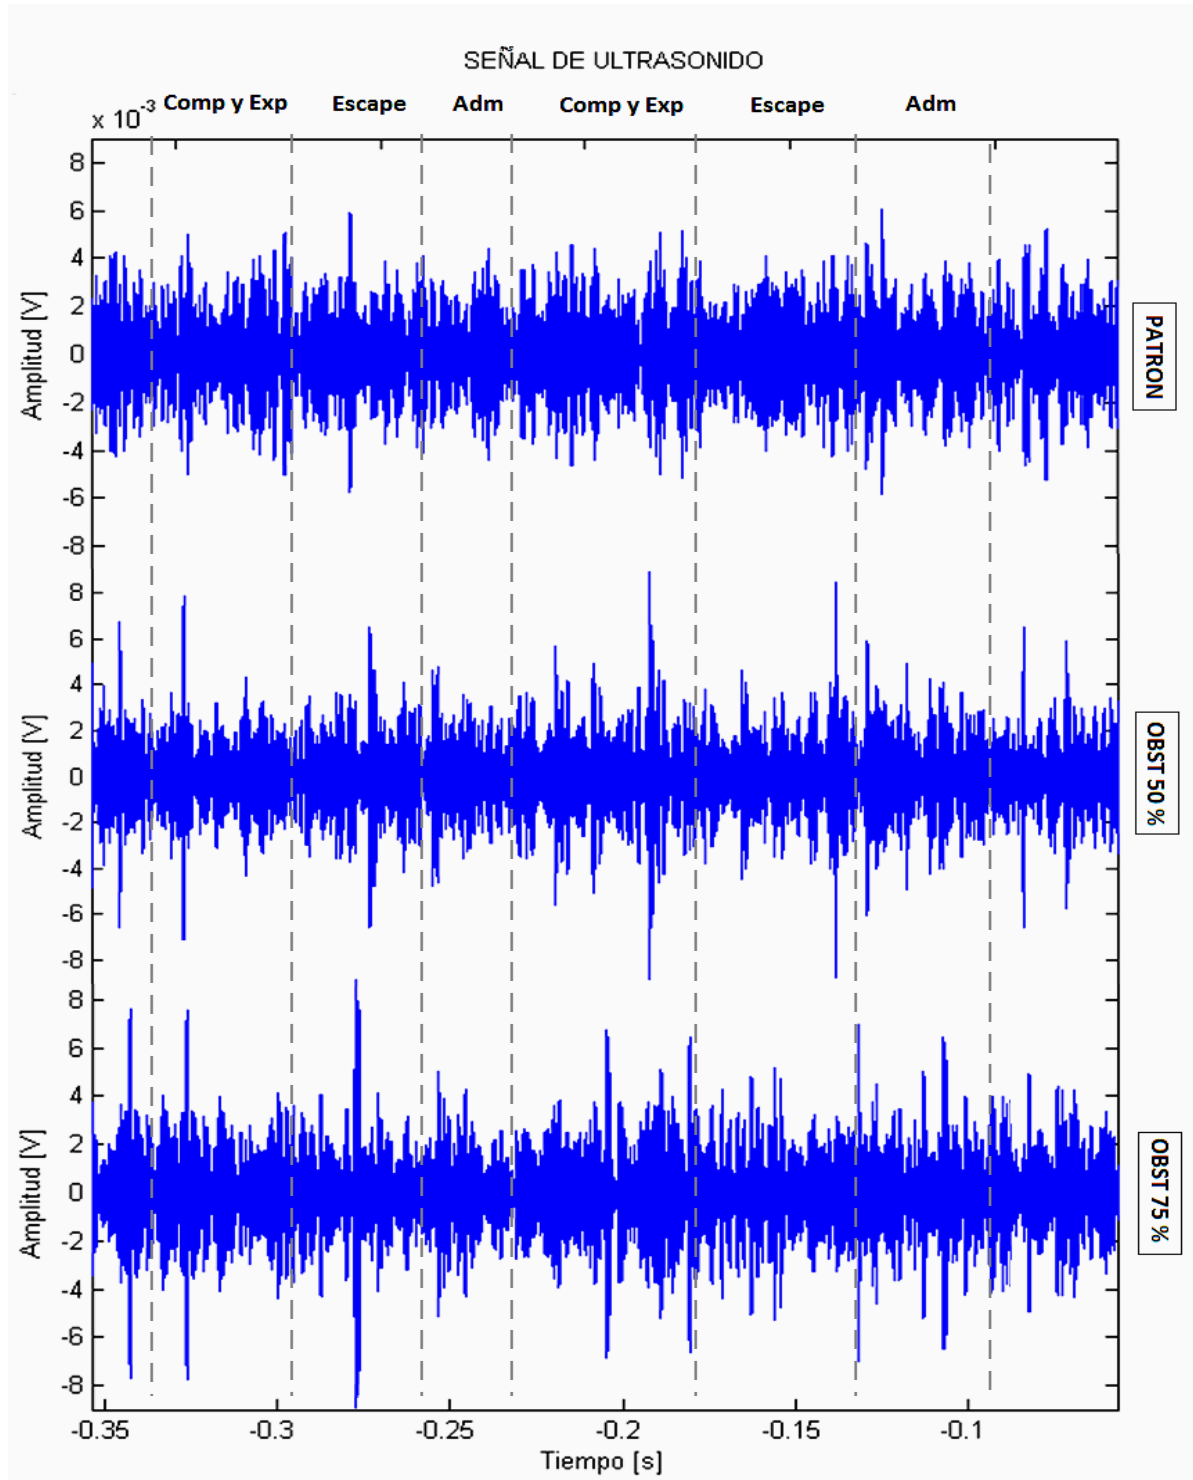
Figura 45. S.U. Obstrucción en la succión 50% y 75% 1250 rpm.

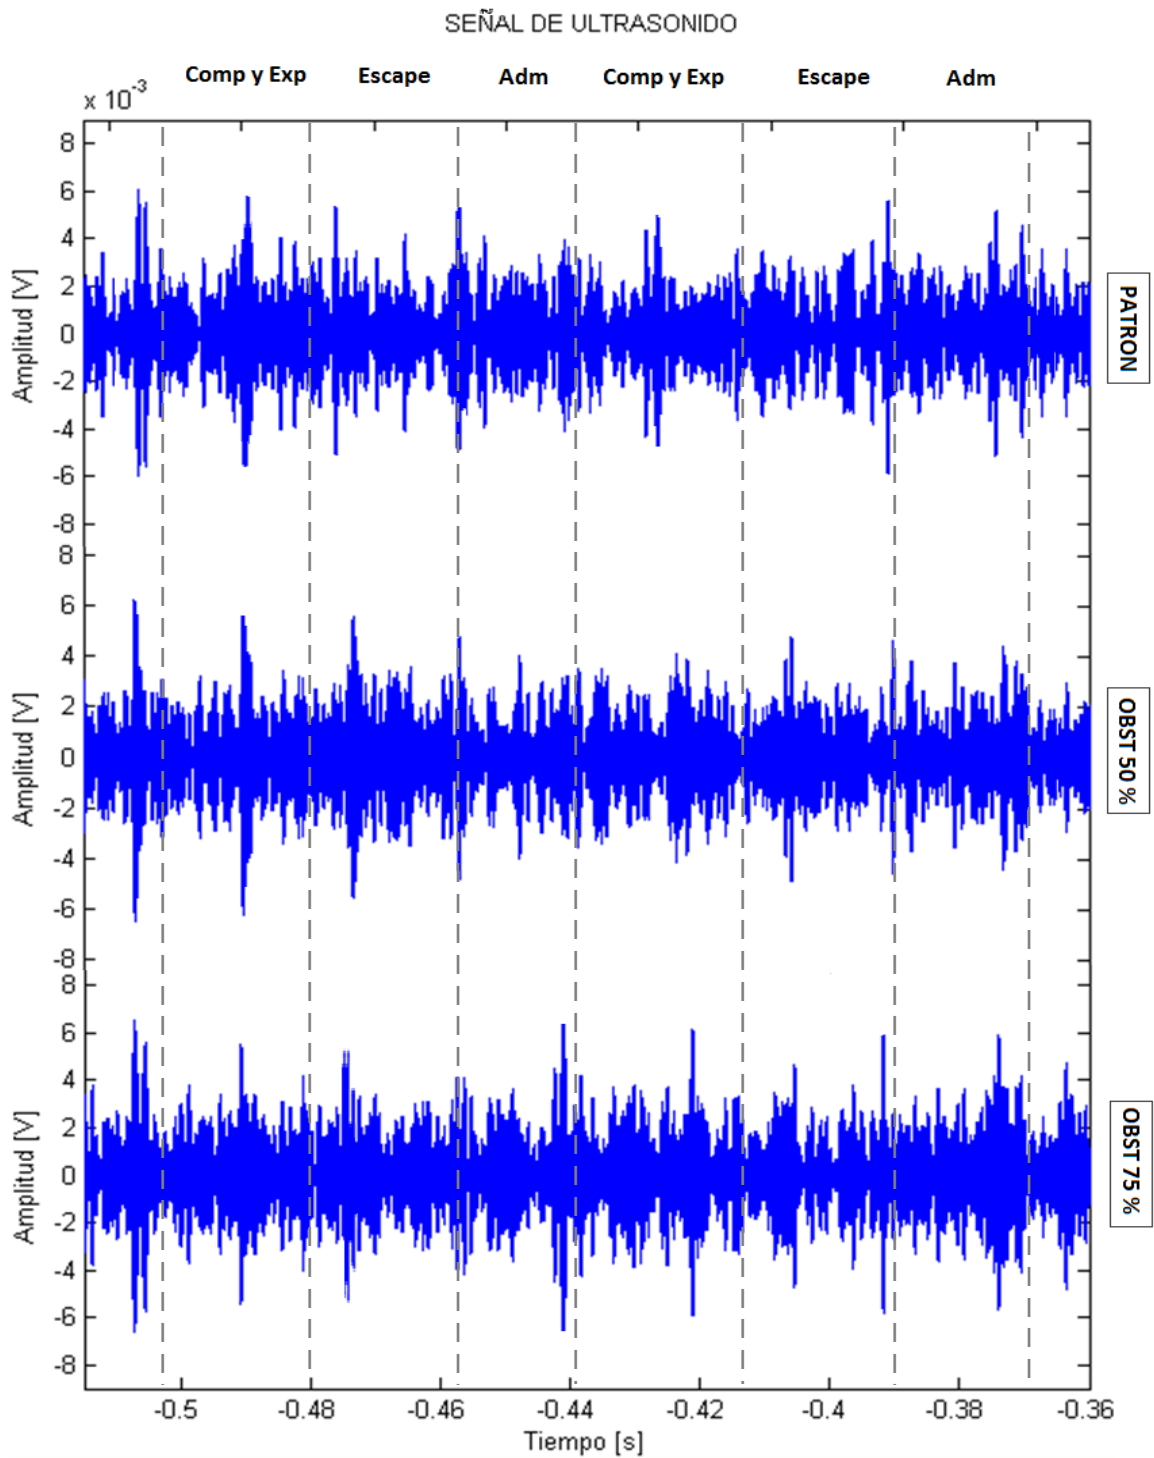
Figura 46. S.U. Obstrucción en la succión 50% y 75% 2000 rpm.

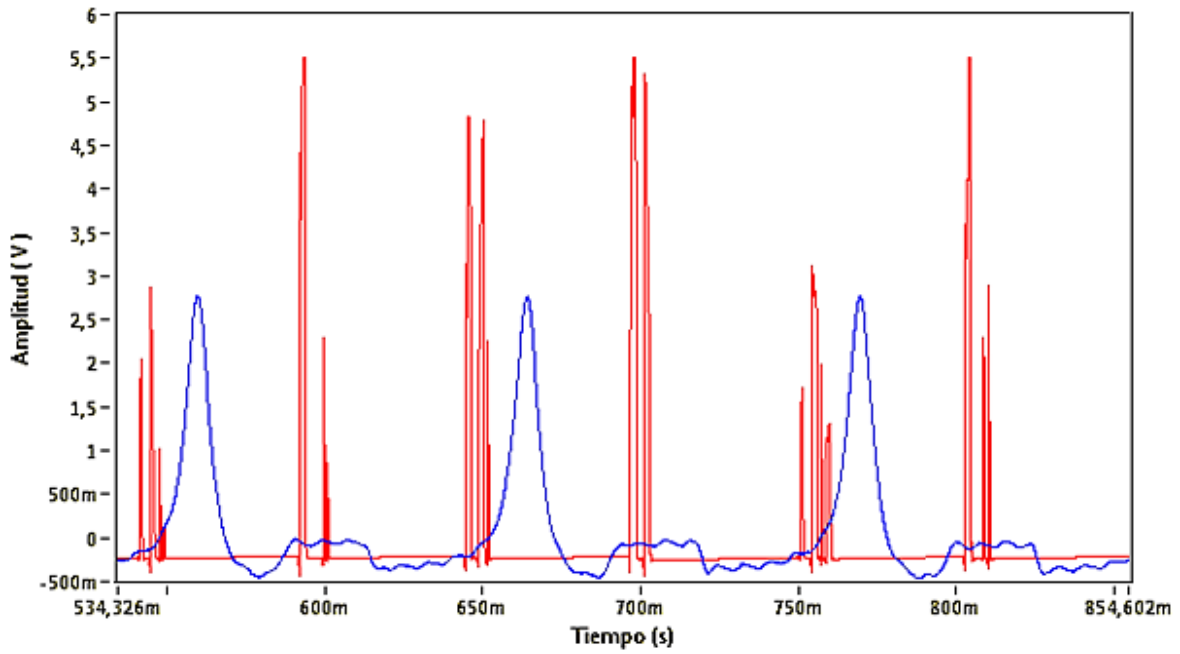
Figura 47. S. Presión: Obstrucción en la succión 75% 1250 rpm.

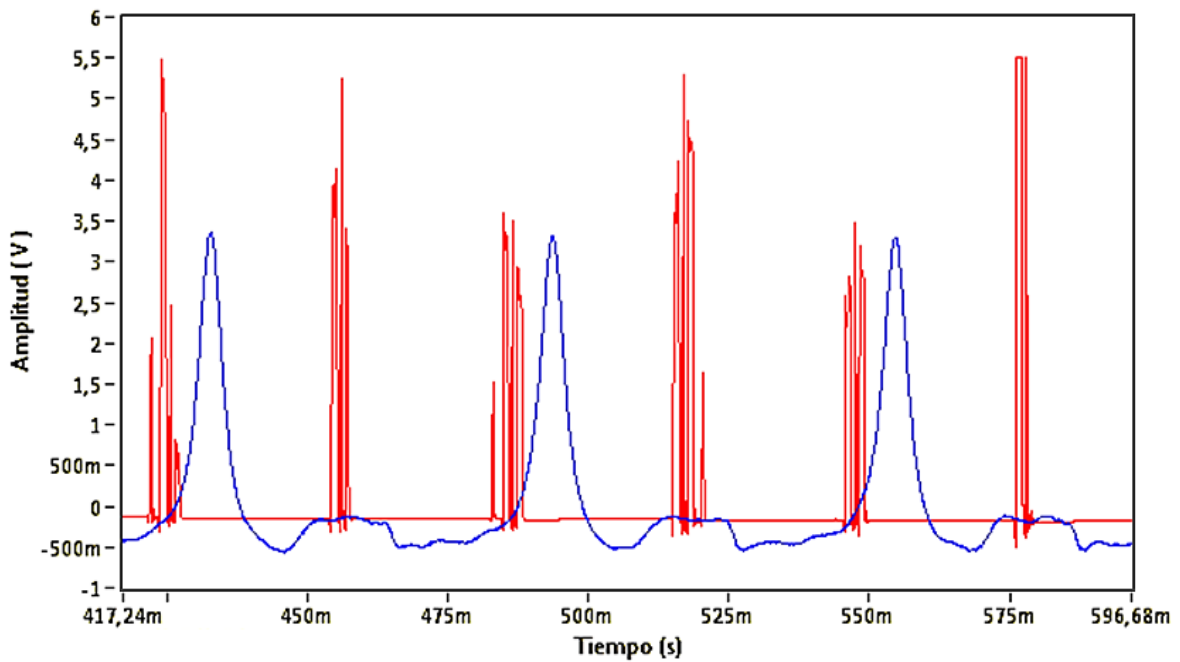
Figura 48. S. Presión: Obstrucción en la succión 75% 2000 rpm.

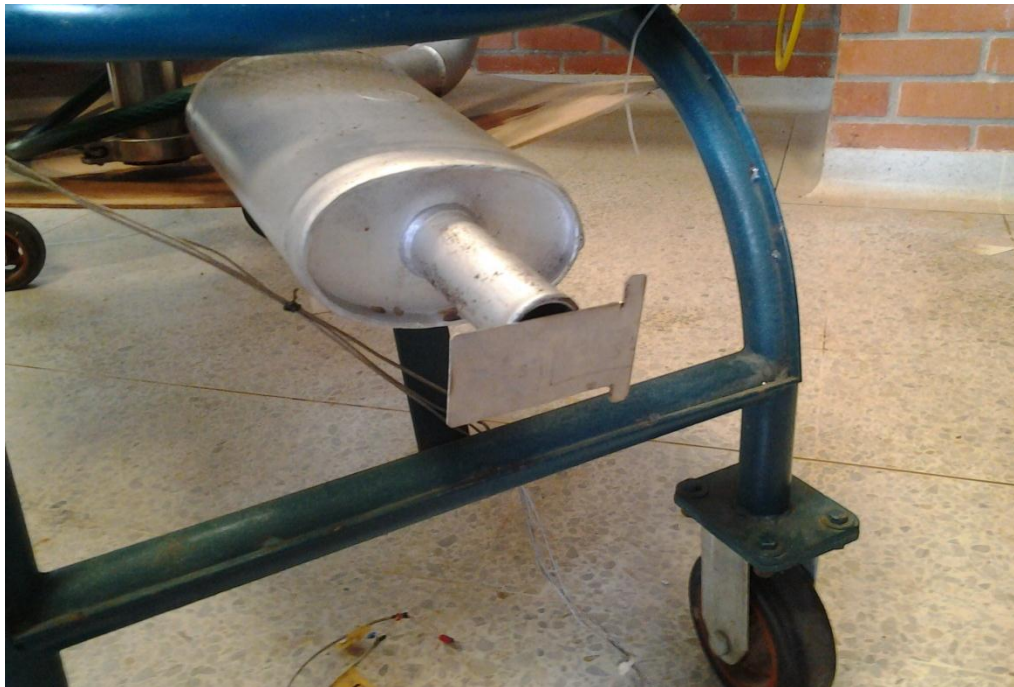
Figura 49. Inducción de la falla mediante obstrucción de la descarga.

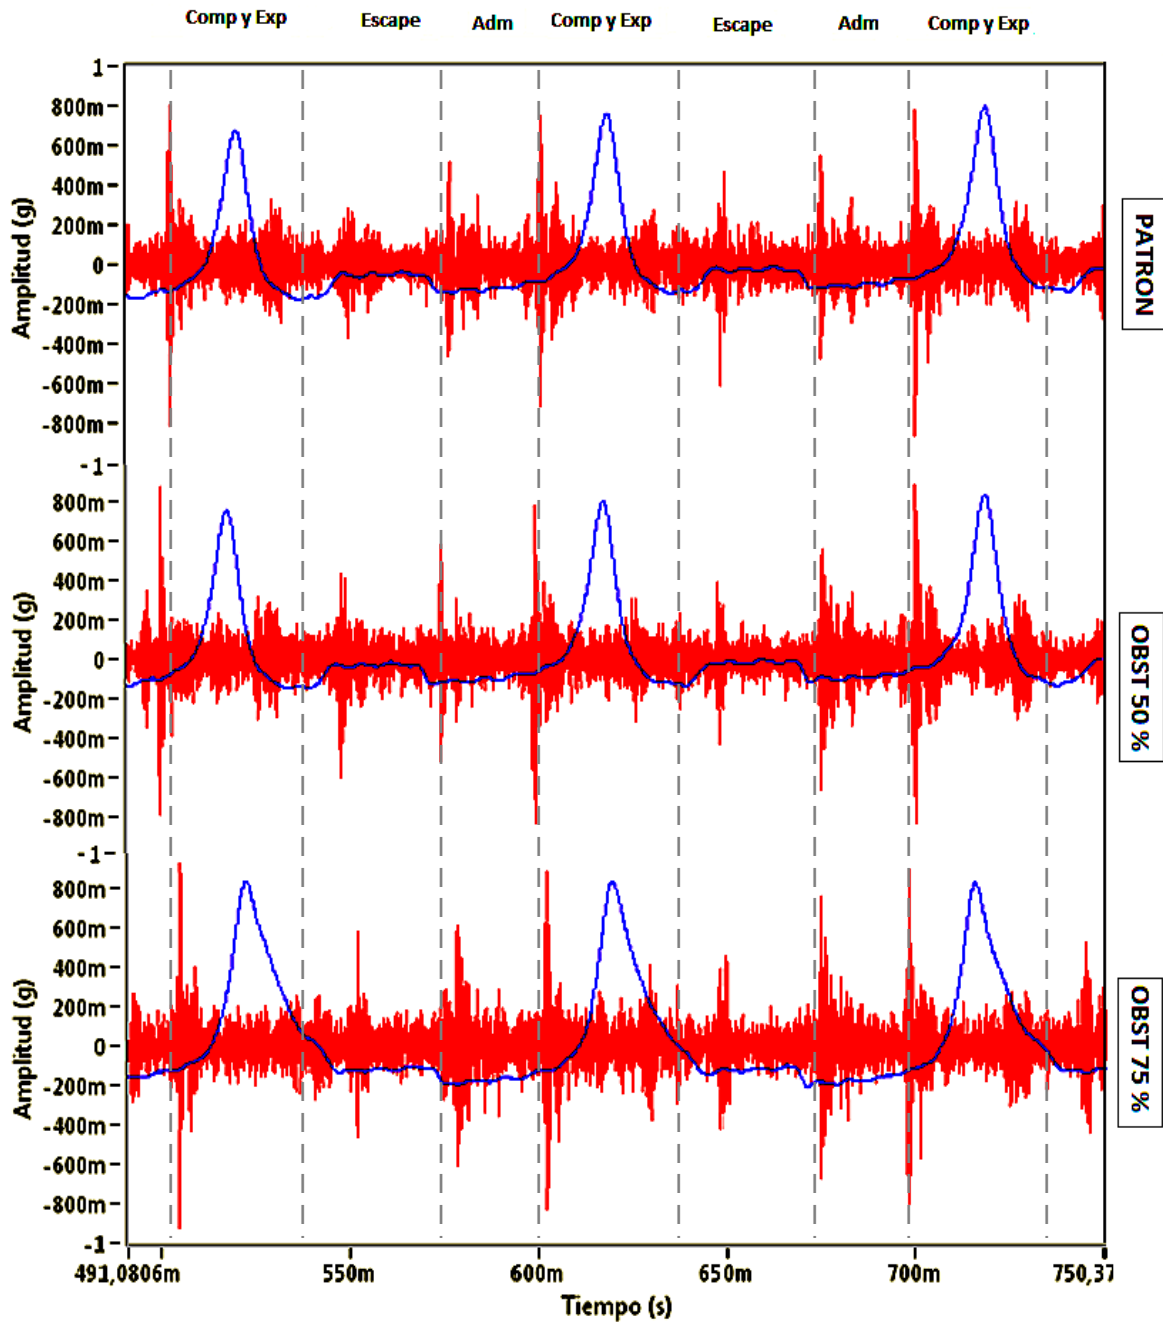
Figura 50. V.V Obstrucción en la descarga 50% y 75 % 1250 rpm.

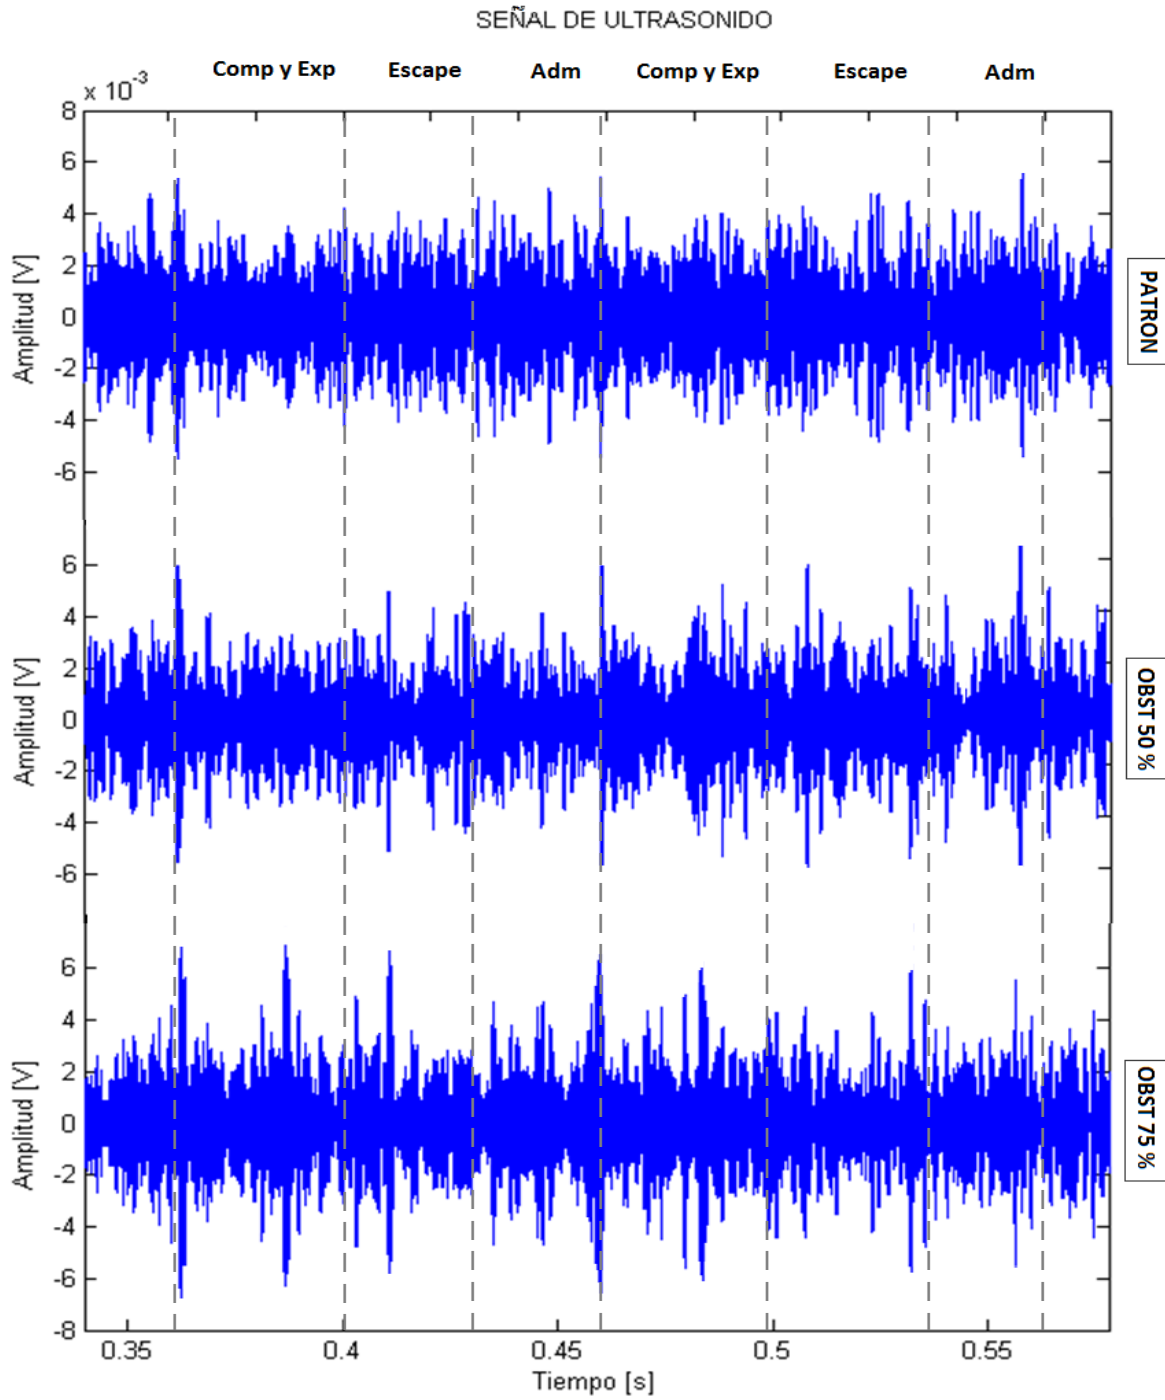
Figura 51. S.U. Obstrucción en la descarga 50% y 75 % 1250 rpm.

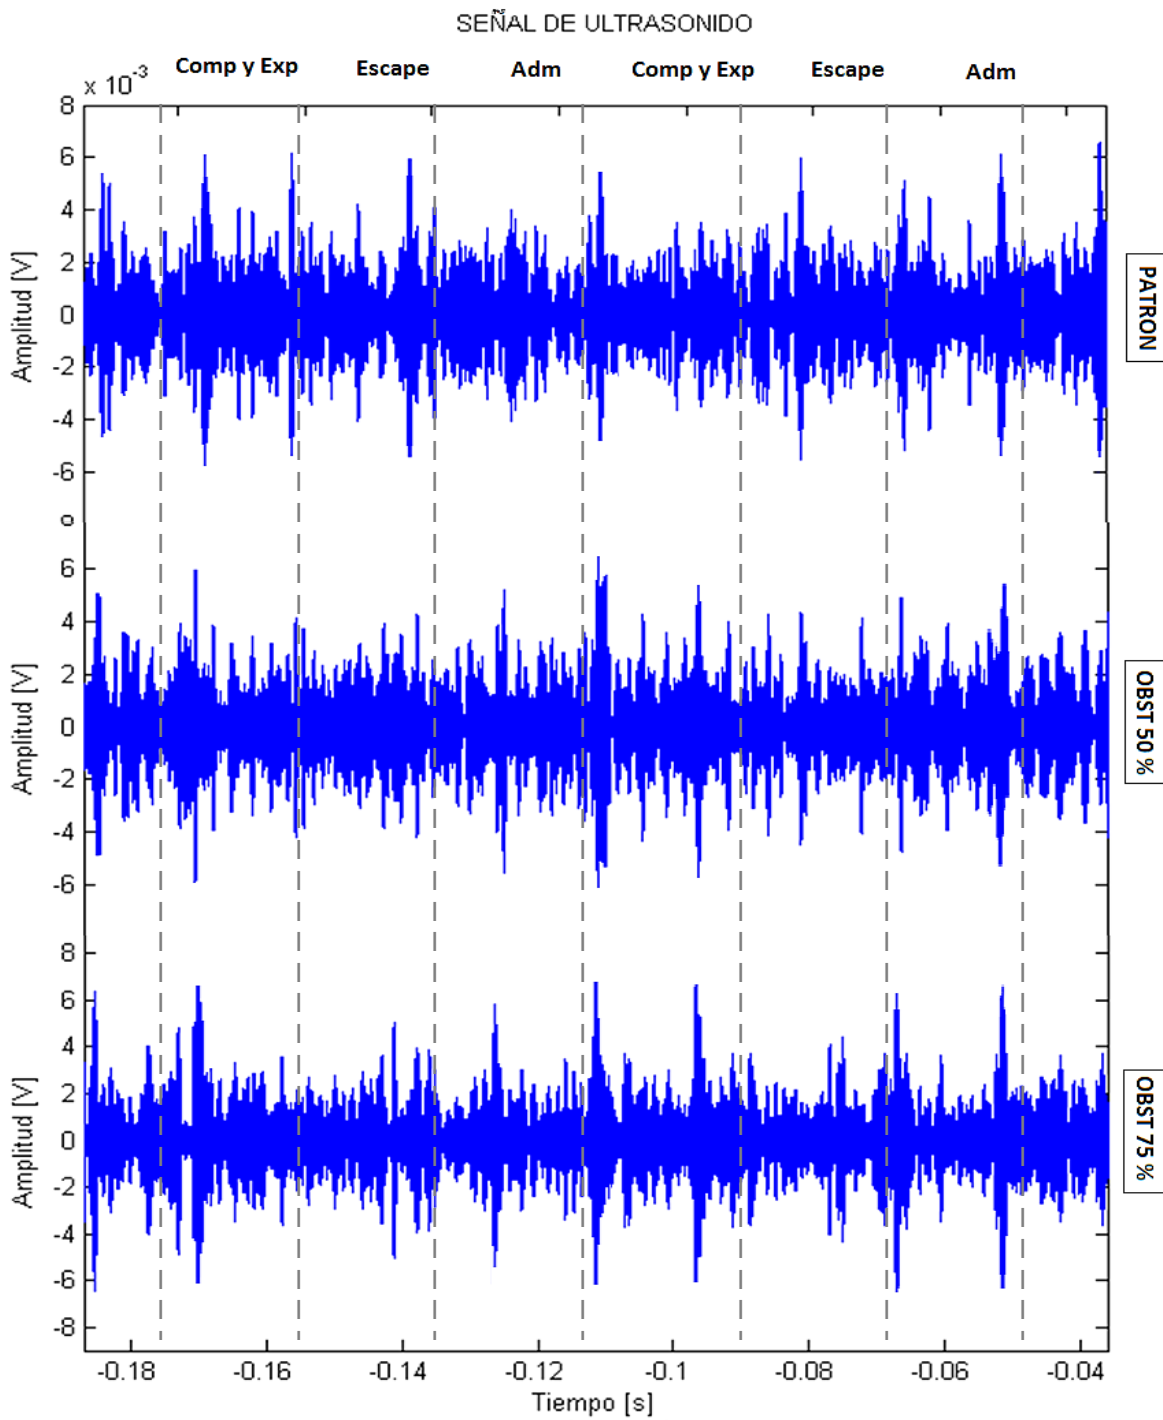
Figura 52. S.U. Obstrucción en la descarga 50% y 75% 2000 rpm.

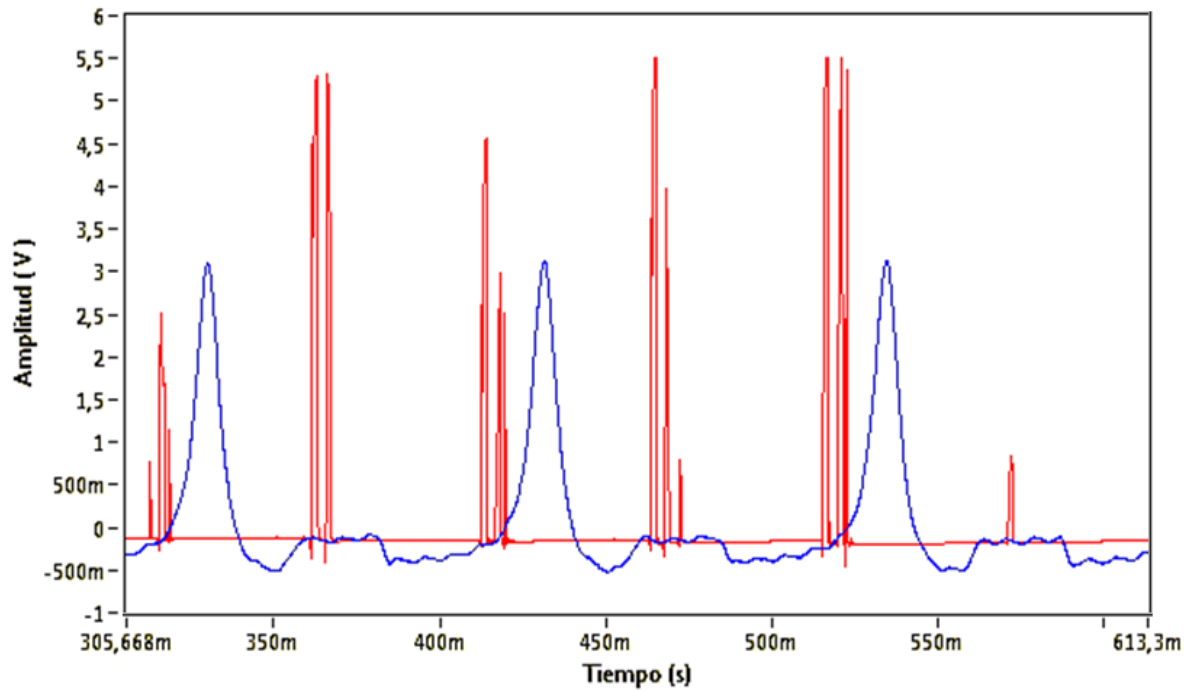
Figura 53. S. Presión: Obstrucción en la descarga 75% 1250 rpm.

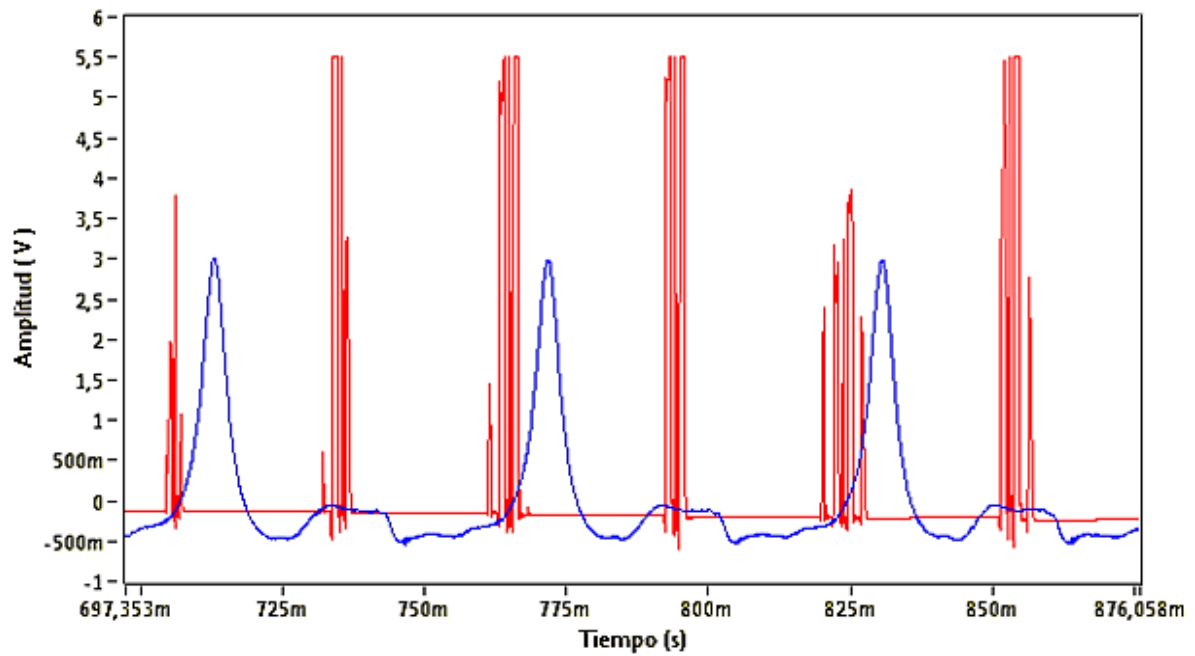
Figura 54. S. Presión. Obstrucción en la descarga 75% 2000 rpm.

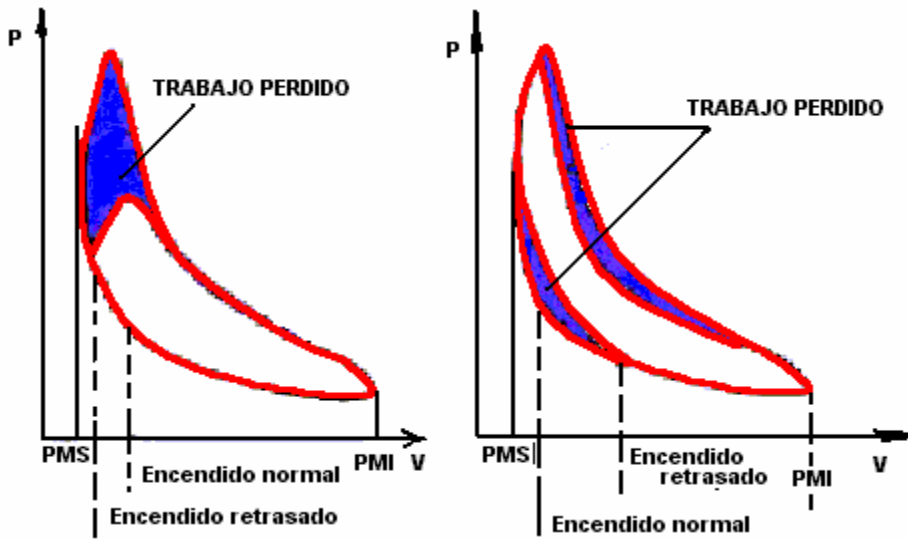
Figura 55. Diagramas para encendido normal y encendido adelantado.

El tiempo de encendido se establece experimentalmente hallando, por medio de pruebas, el valor correspondiente a la potencia máxima que se puede obtener sin llegar a la detonación o funcionamiento violento del motor. Por lo general, el instante en que salta la chispa corresponde al punto en que la presión equivale a la mitad de la que se alcanza en el P.M.S. Si la chispa salta con retraso, casi toda la combustión se desarrolla después del P.M.S. La presión máxima se alcanza cuando el pistón se ha deslizado notablemente hacia el P.M.I y su valor es, por tanto, más bajo que el normal. La superficie del ciclo se reduce, según se representa en el figura anterior (a).

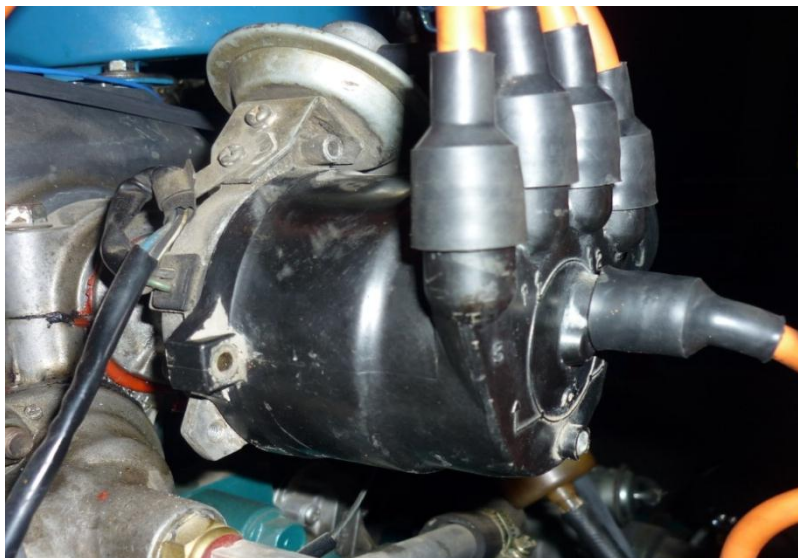
Figura 56. Inducción de la falla mediante giro de la bobina de encendido.
