**ANÁLISIS Y DETECCIÓN DE FALLAS PARA UN MOTOR DE COMBUSTIÓN
INTERNA DE CUATRO CILINDROS MEDIANTE EL USO DE VIBRACIONES
MECÁNICAS Y ULTRASONIDO**

**UNIVERSIDAD INDUSTRIAL DE SANTANDER
FACULTAD DE INGENIERÍAS FÍSICO-MECÁNICAS
ESCUELA DE INGENIERÍA MECÁNICA
BUCARAMANGA
2013**

**Trabajo de Grado para optar al título de
Ingeniero Mecánico**

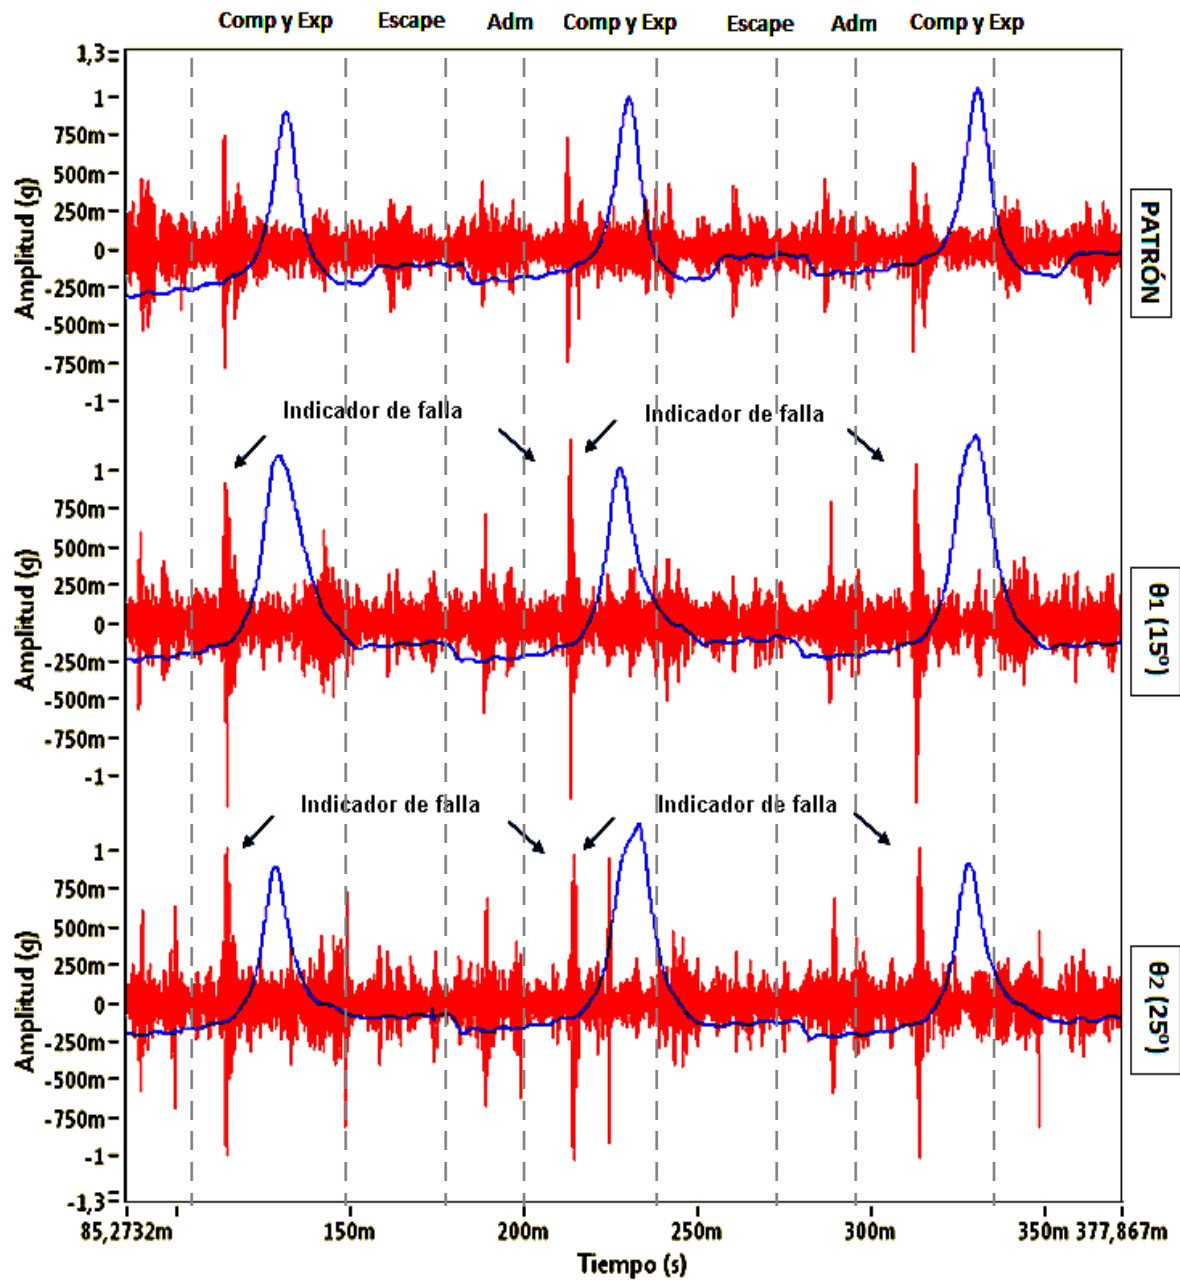
Figura 57. V.V. Adelanto del encendido $\theta_1 = 15^\circ$ y $\theta_2 = 25^\circ$ a 1250 rpm.

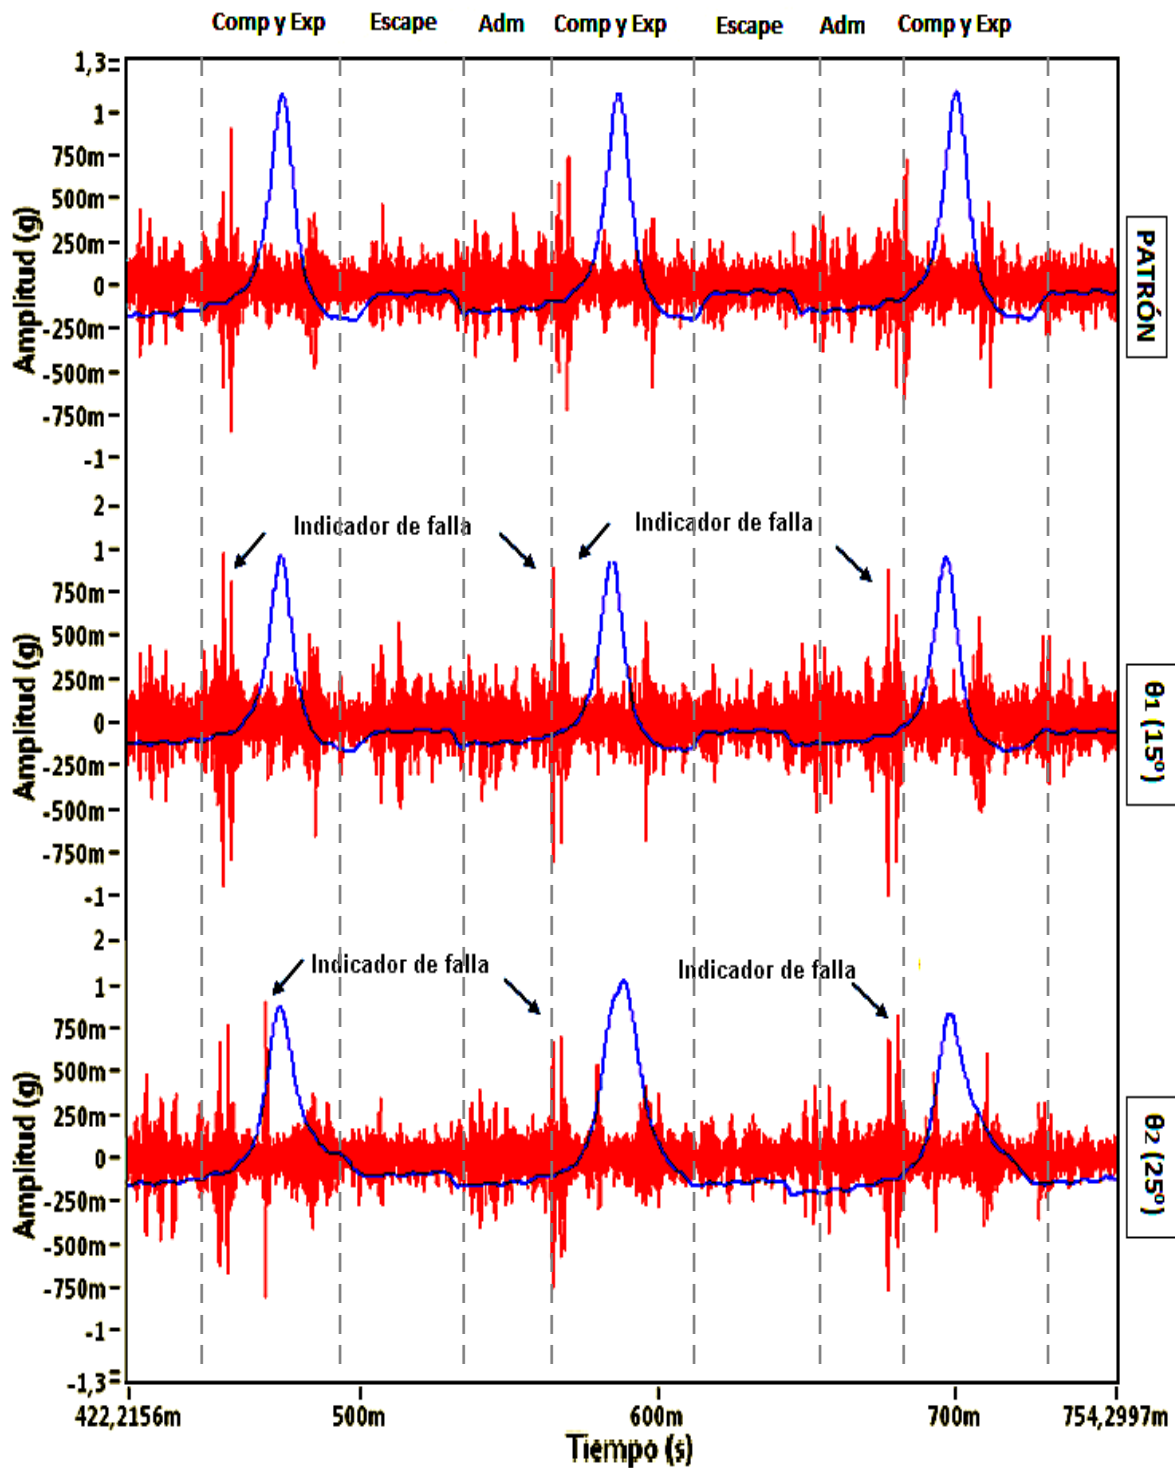
Figura 58. V.H. Adelanto del encendido $\theta_1 = 15^\circ$ y $\theta_2 = 25^\circ$ a 1250 rpm

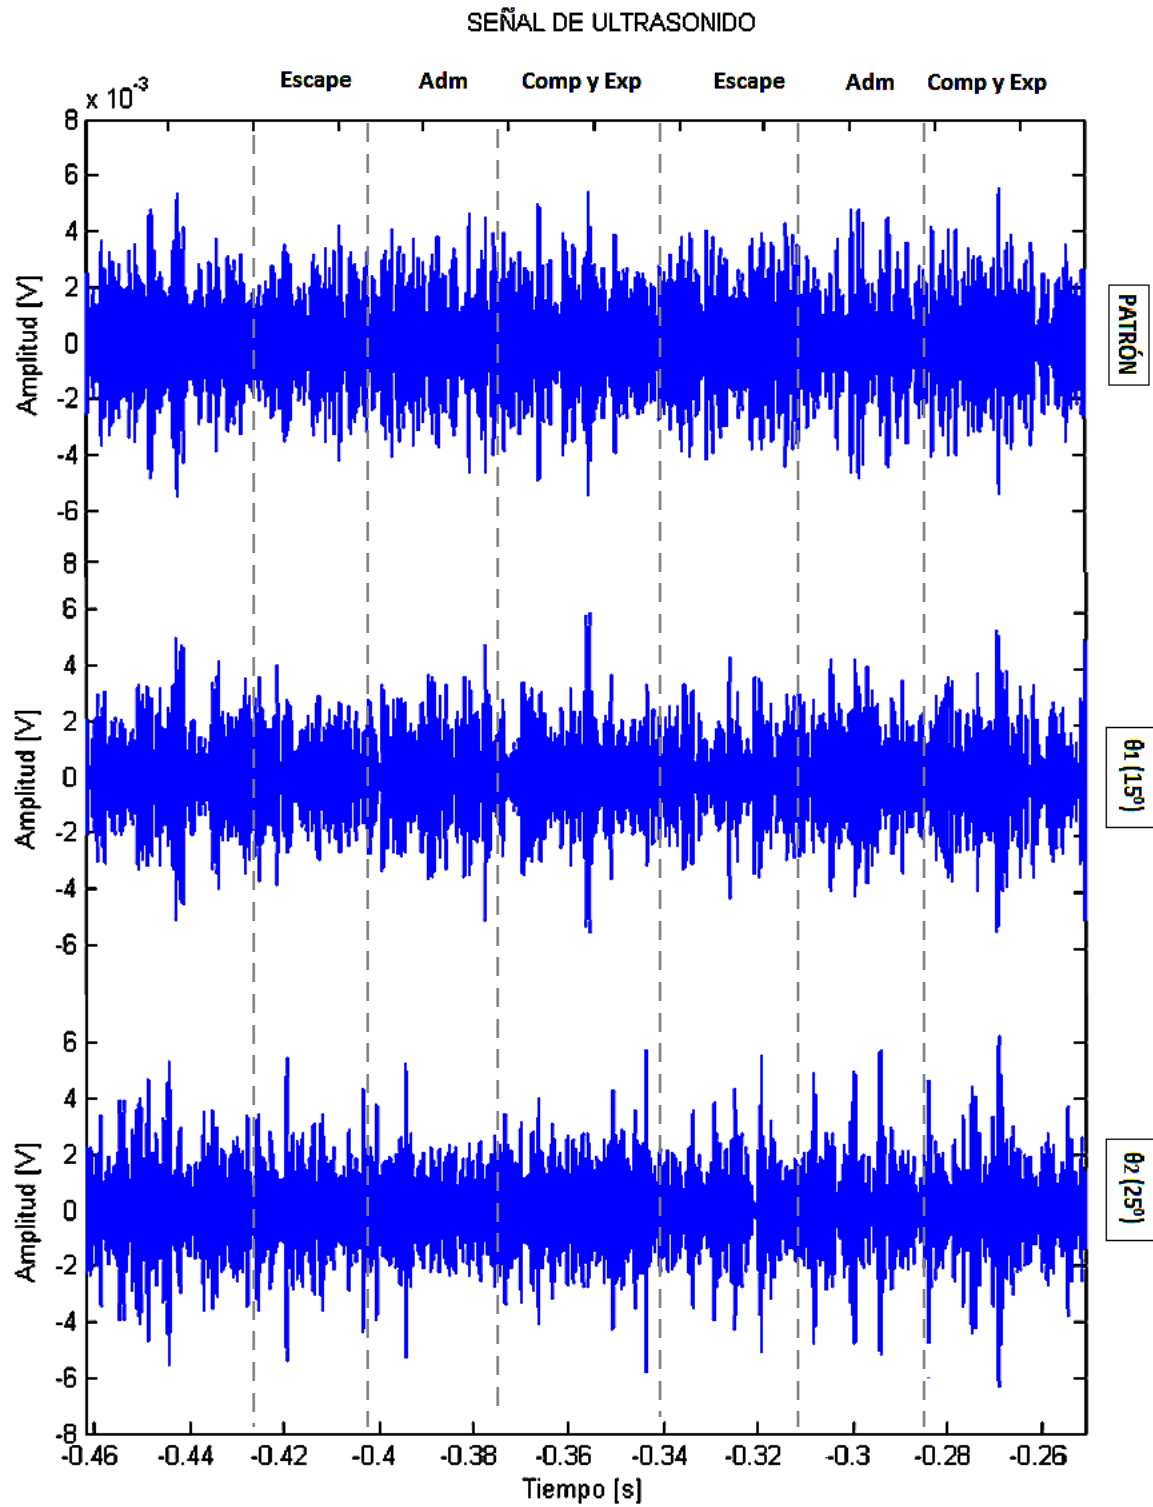
Figura 59. S.U. Adelanto del encendido $\theta_1 = 15^\circ$ y $\theta_2 = 25^\circ$ a 1250 rpm.

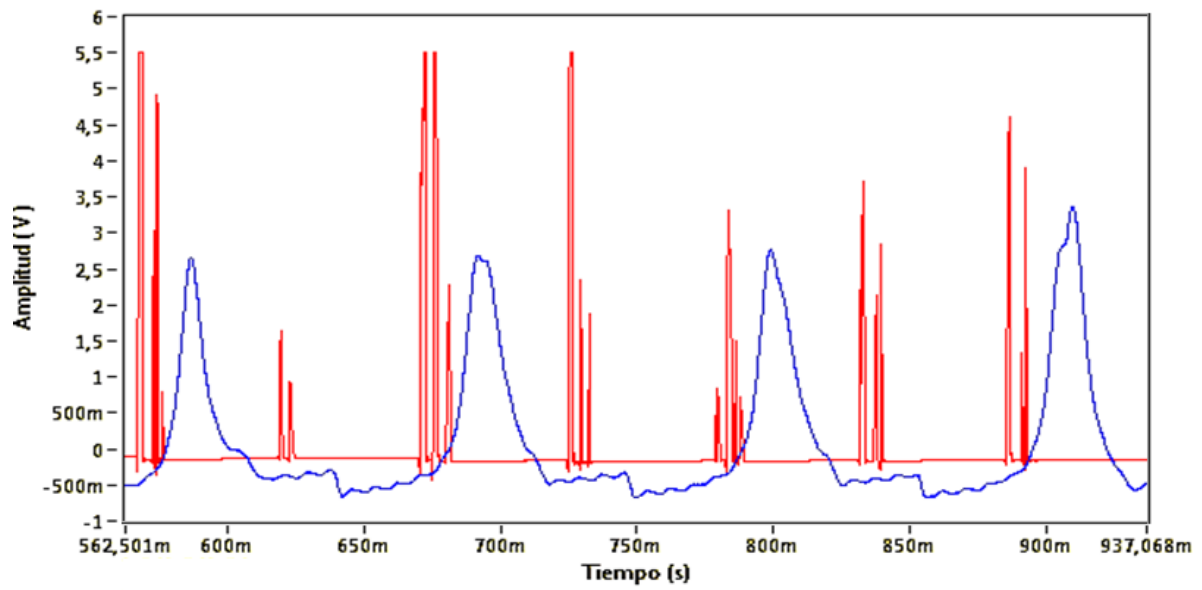
Figura 60. S. Presión. Adelanto del encendido $\theta_2 = 25^\circ$ a 1250 rpm.

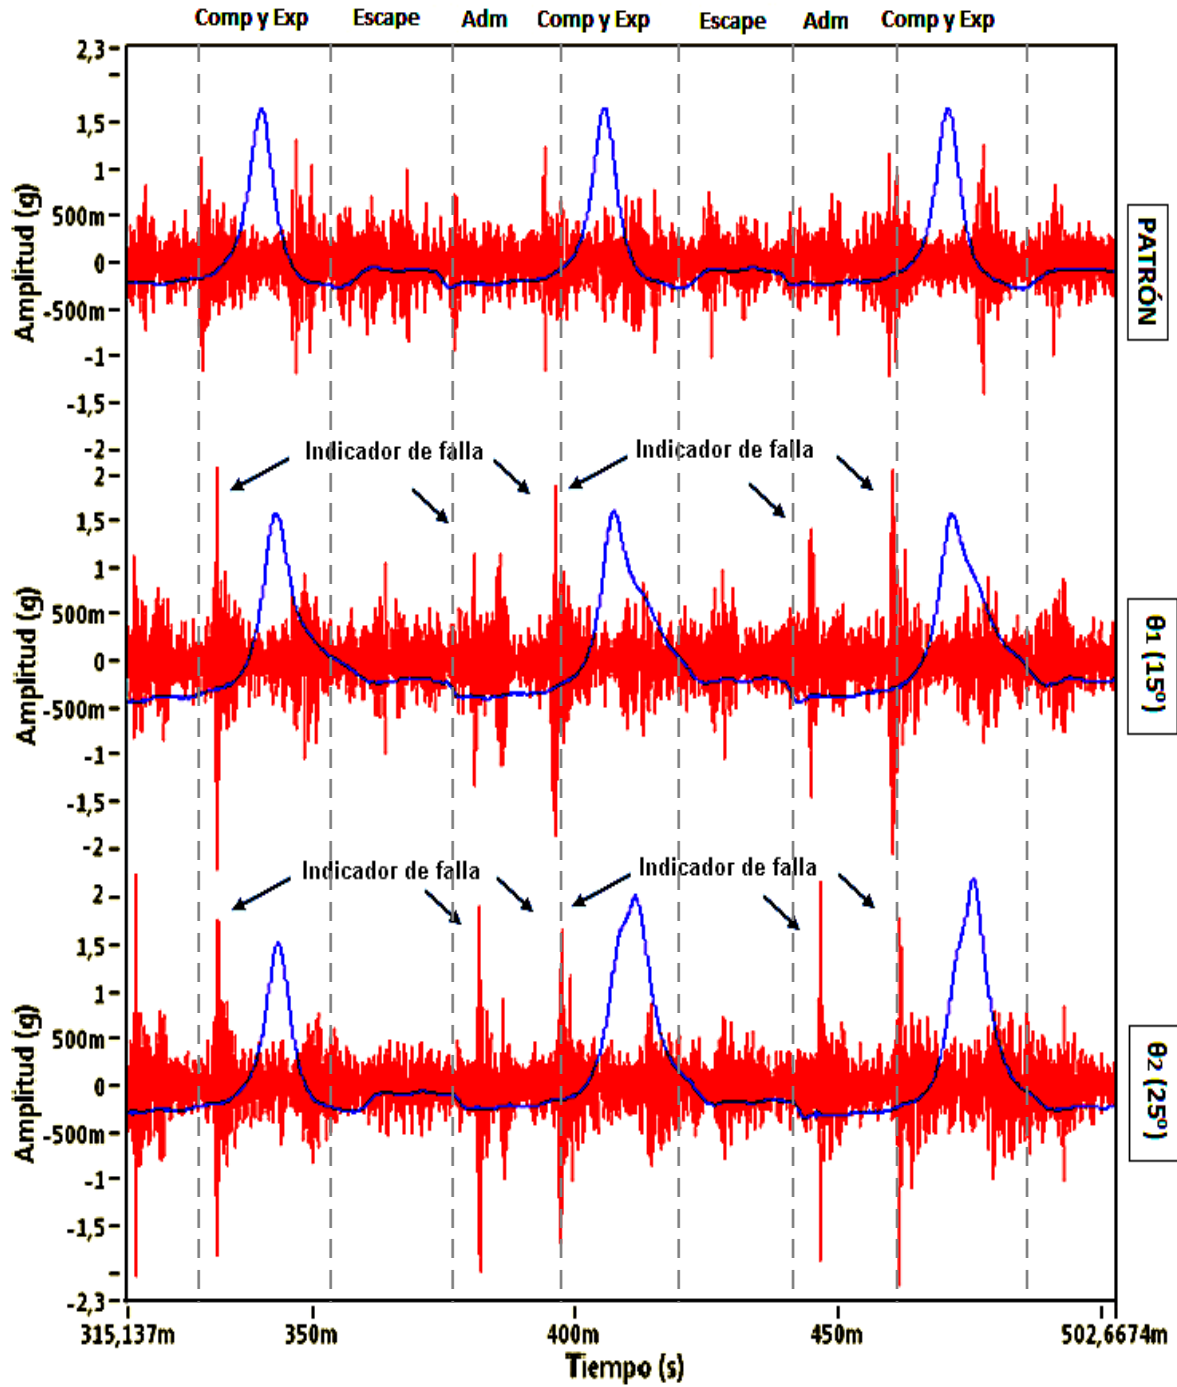
Figura 61. V.V Adelanto del encendido $\theta_1 = 15^\circ$ y $\theta_2 = 25^\circ$ a 2000 rpm.

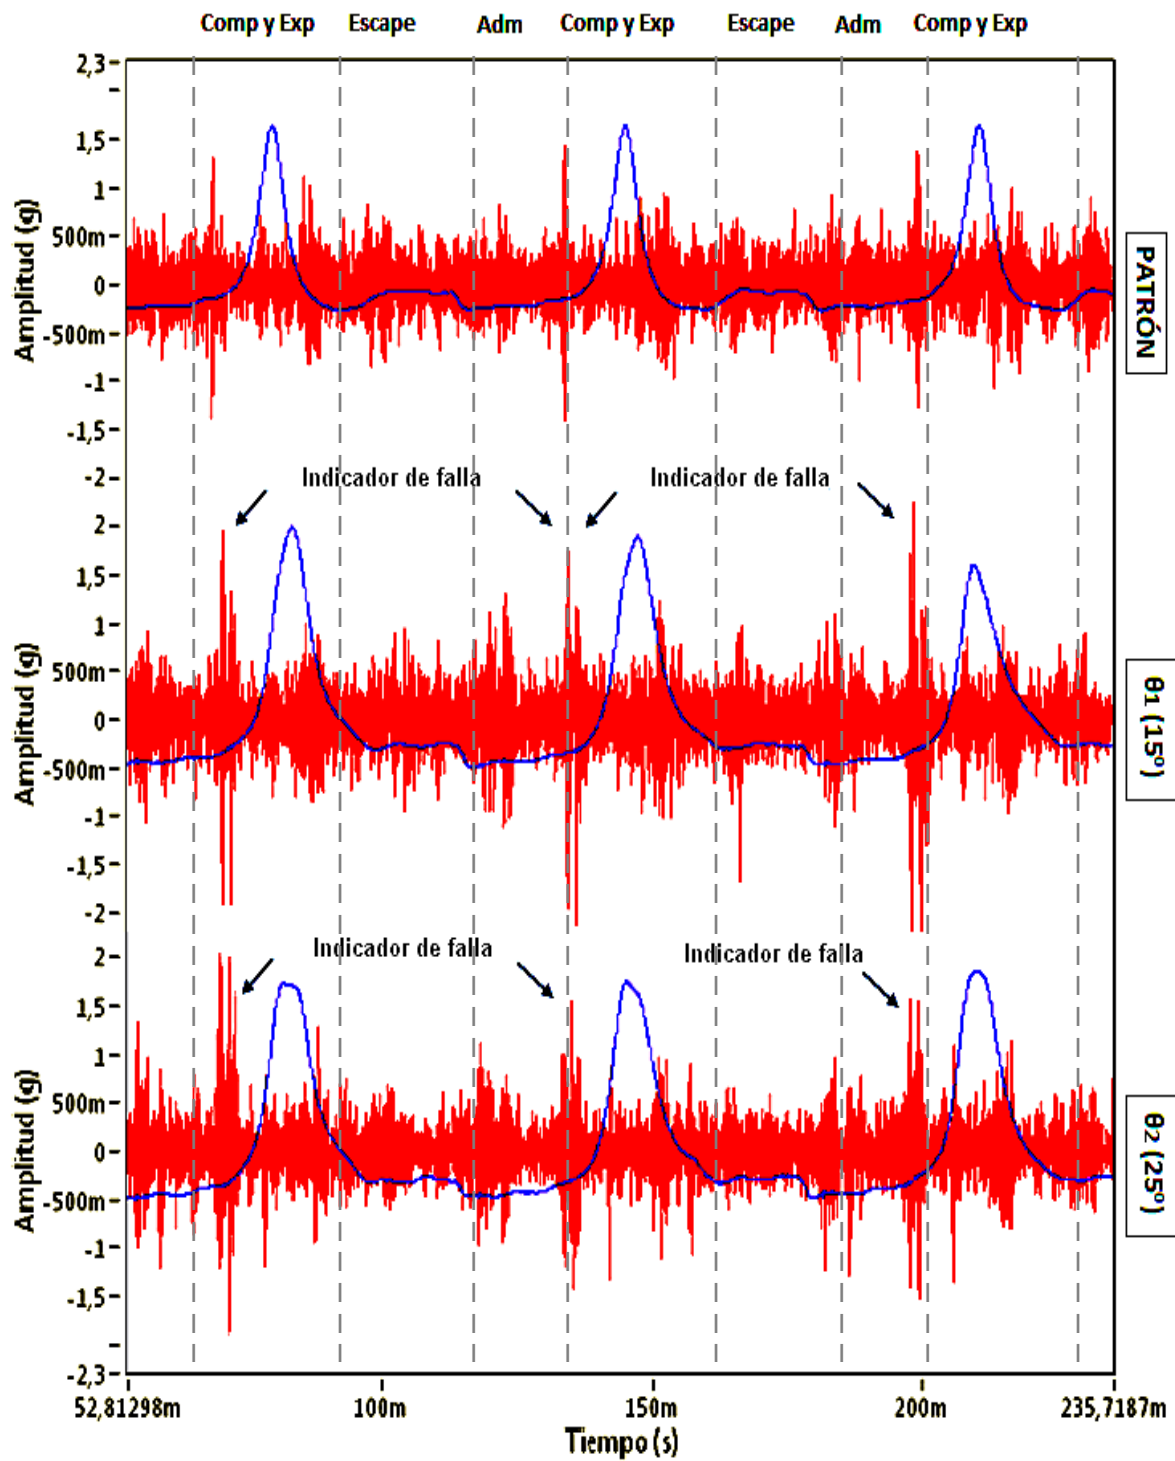
Figura 62. V.H. Adelanto del encendido $\theta_1 = 15^\circ$ y $\theta_2 = 25^\circ$ a 2000 rpm.

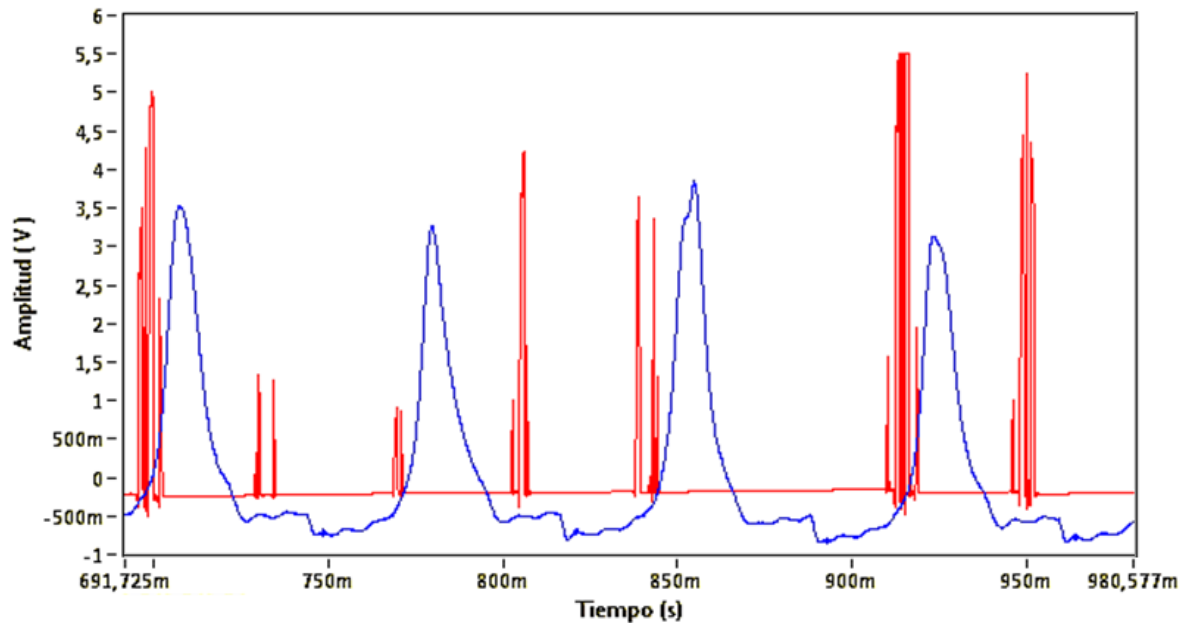
Figura 63. S. Presión. Adelanto del encendido $\theta_2 = 25^\circ$ a 2000 rpm.

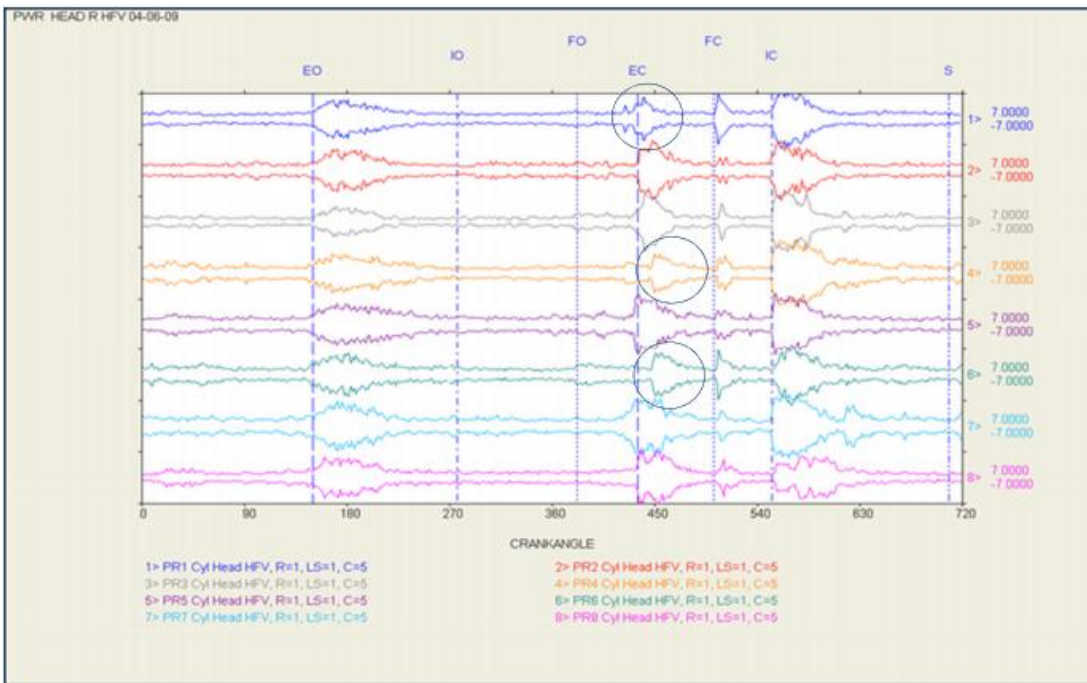
Figura 64. Detección de válvulas de escape ligeramente descalibradas.

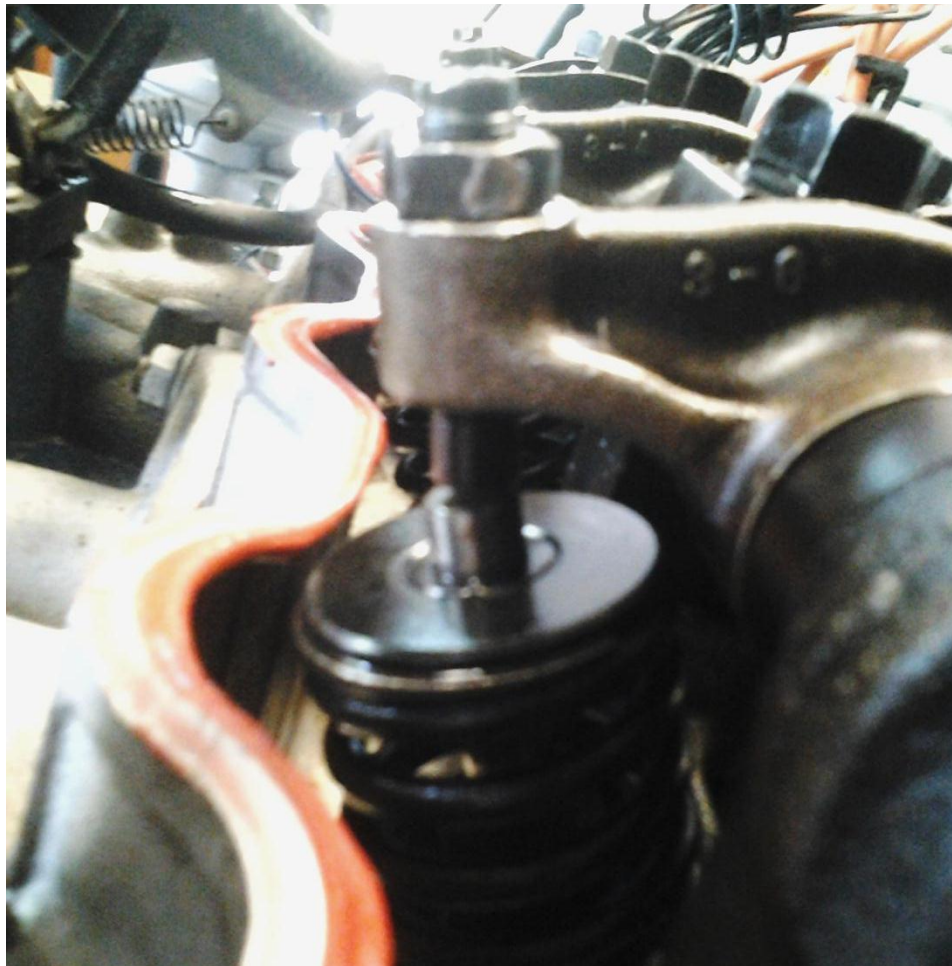
Figura 65. Inducción de la falla descalibración de válvula 2 de admisión.

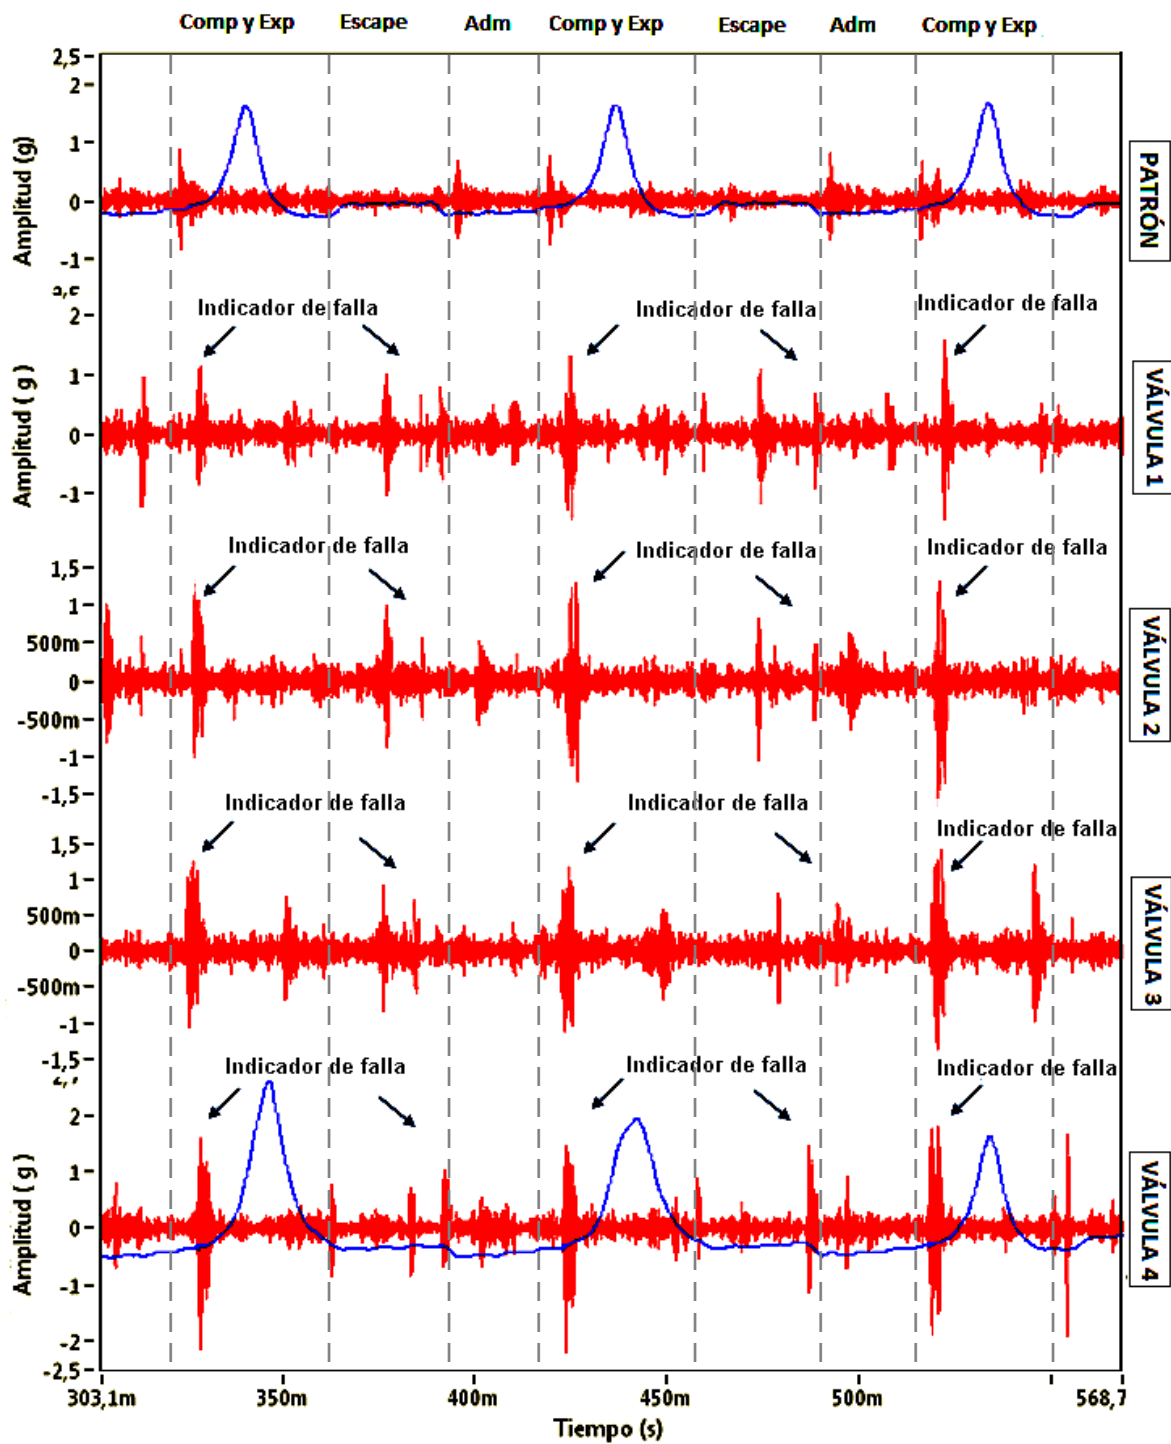
Figura 66. V.V. Válvulas 1, 2, 3 y 4 de admisión descalibrada a 1250 rpm.

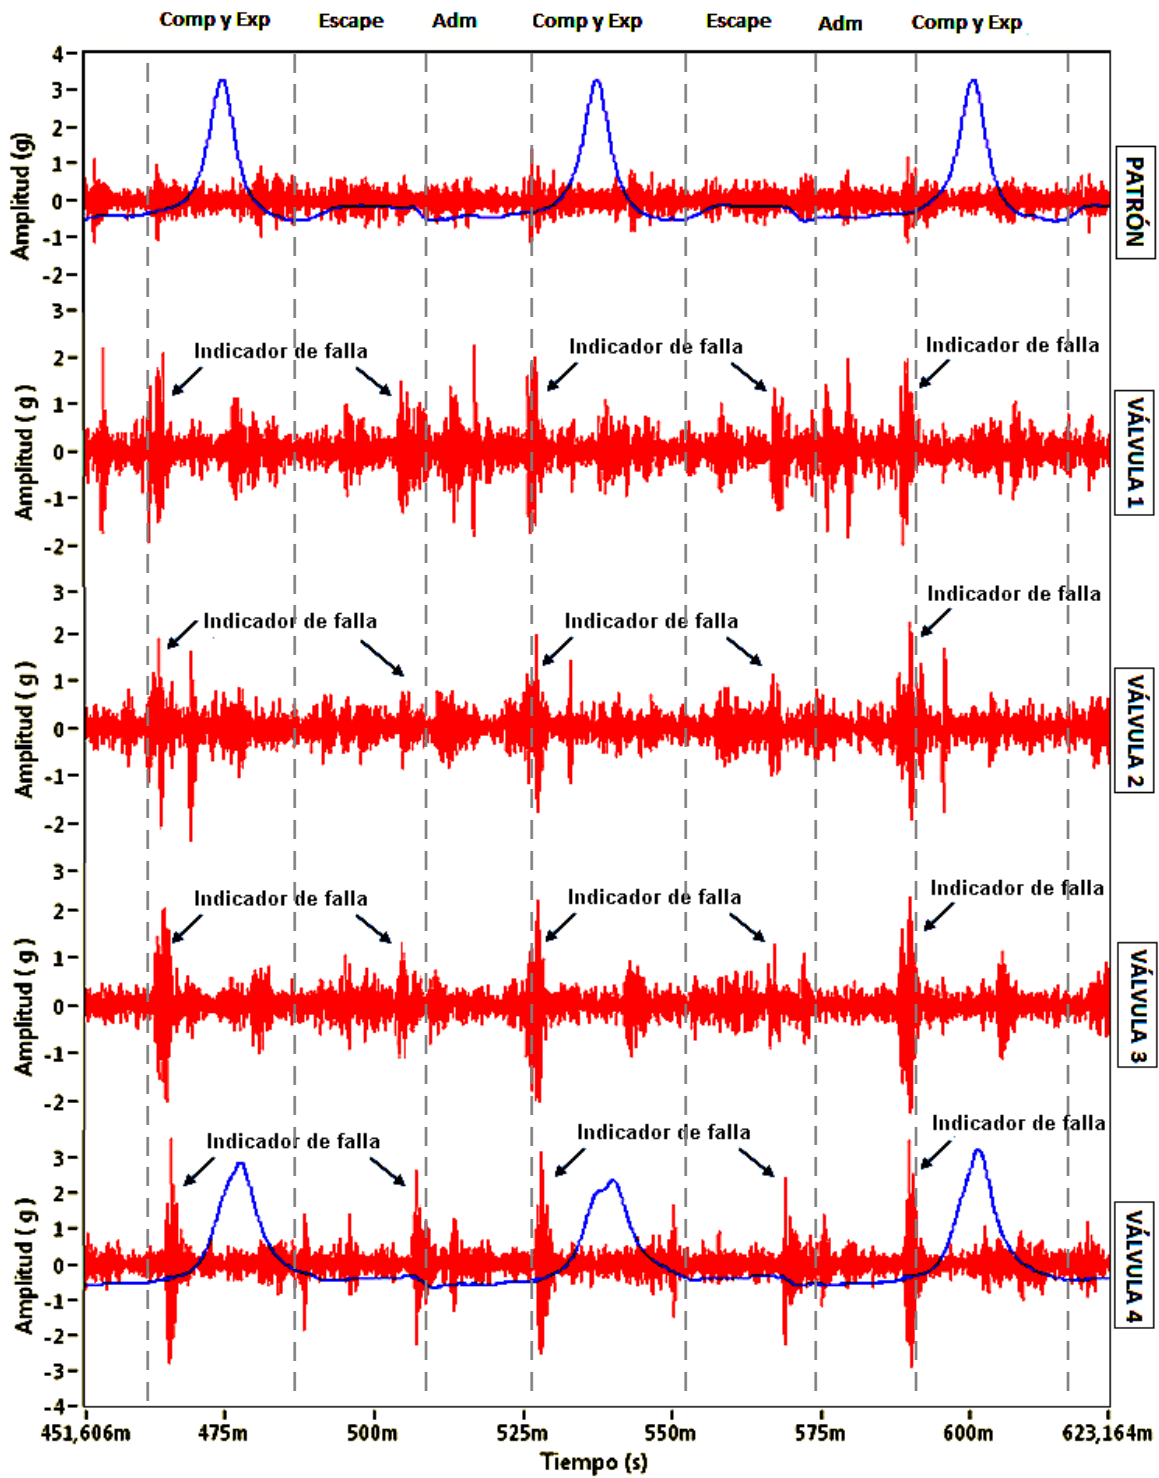
Figura 68. V.V. Válvulas 1, 2, 3 y 4 de admisión descalibrada a 2000 rpm.

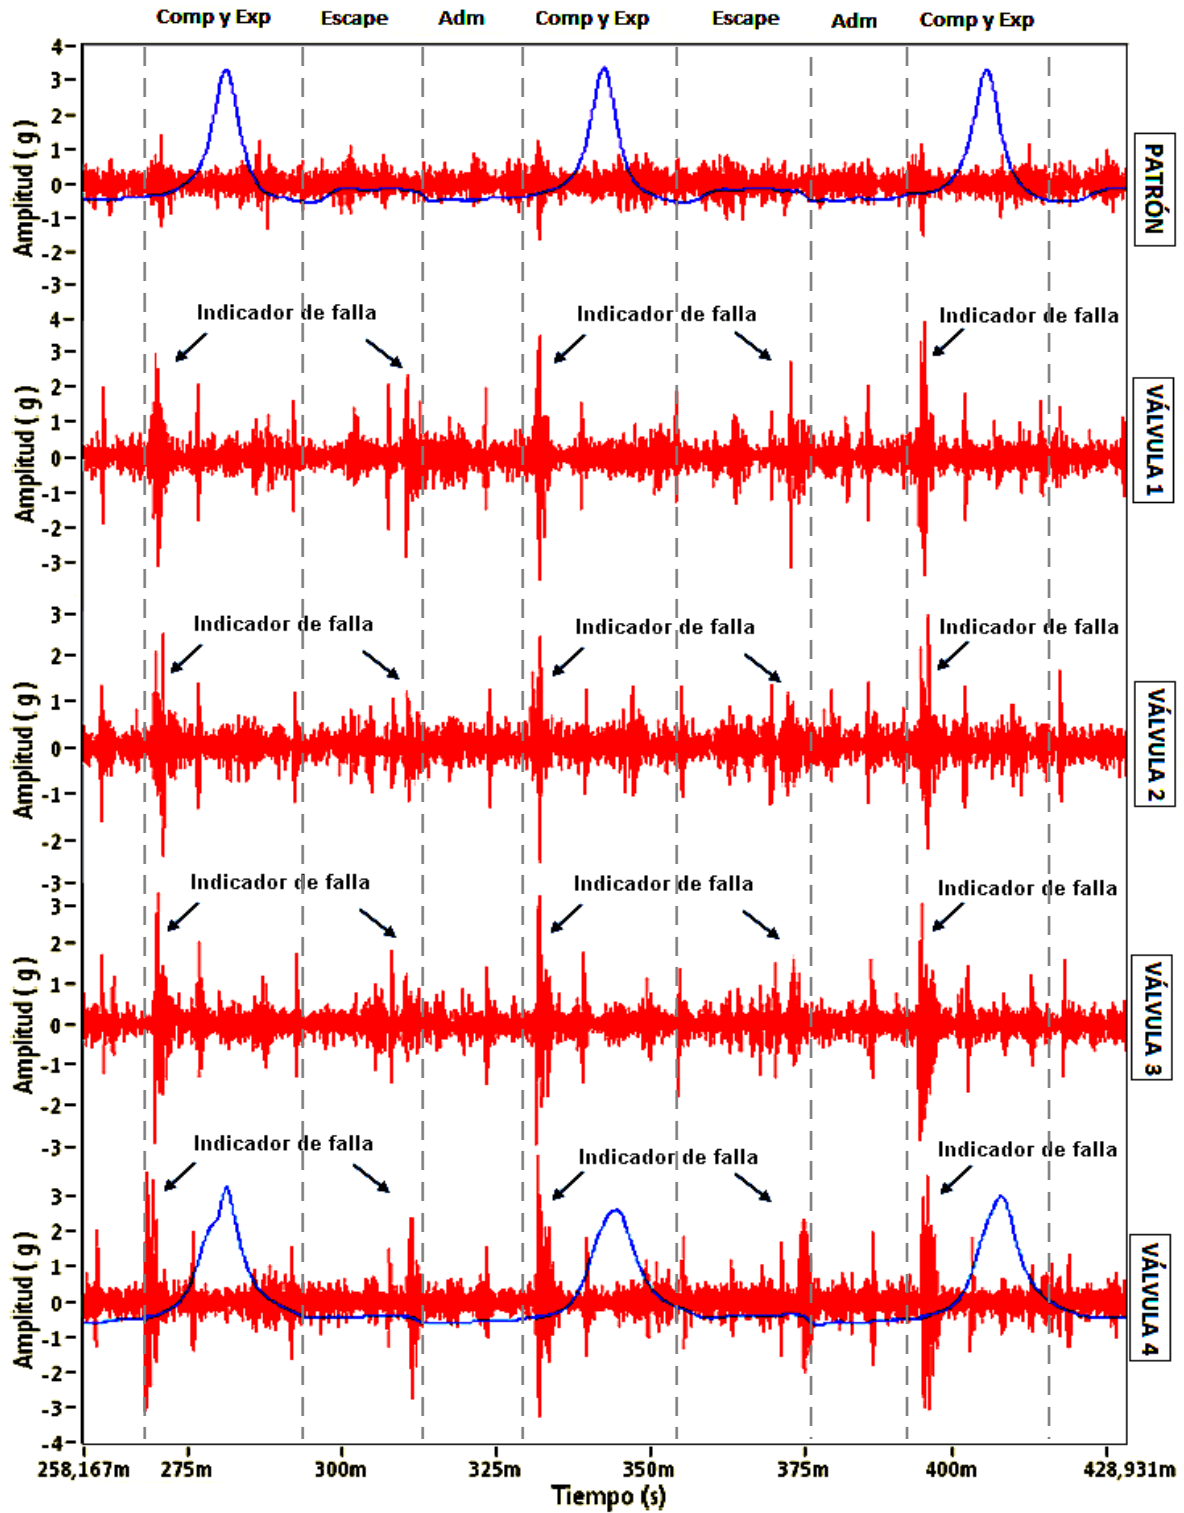
Figura 69. V.H. Válvulas 1, 2, 3 y 4 de admisión descalibrada a 2000 rpm.

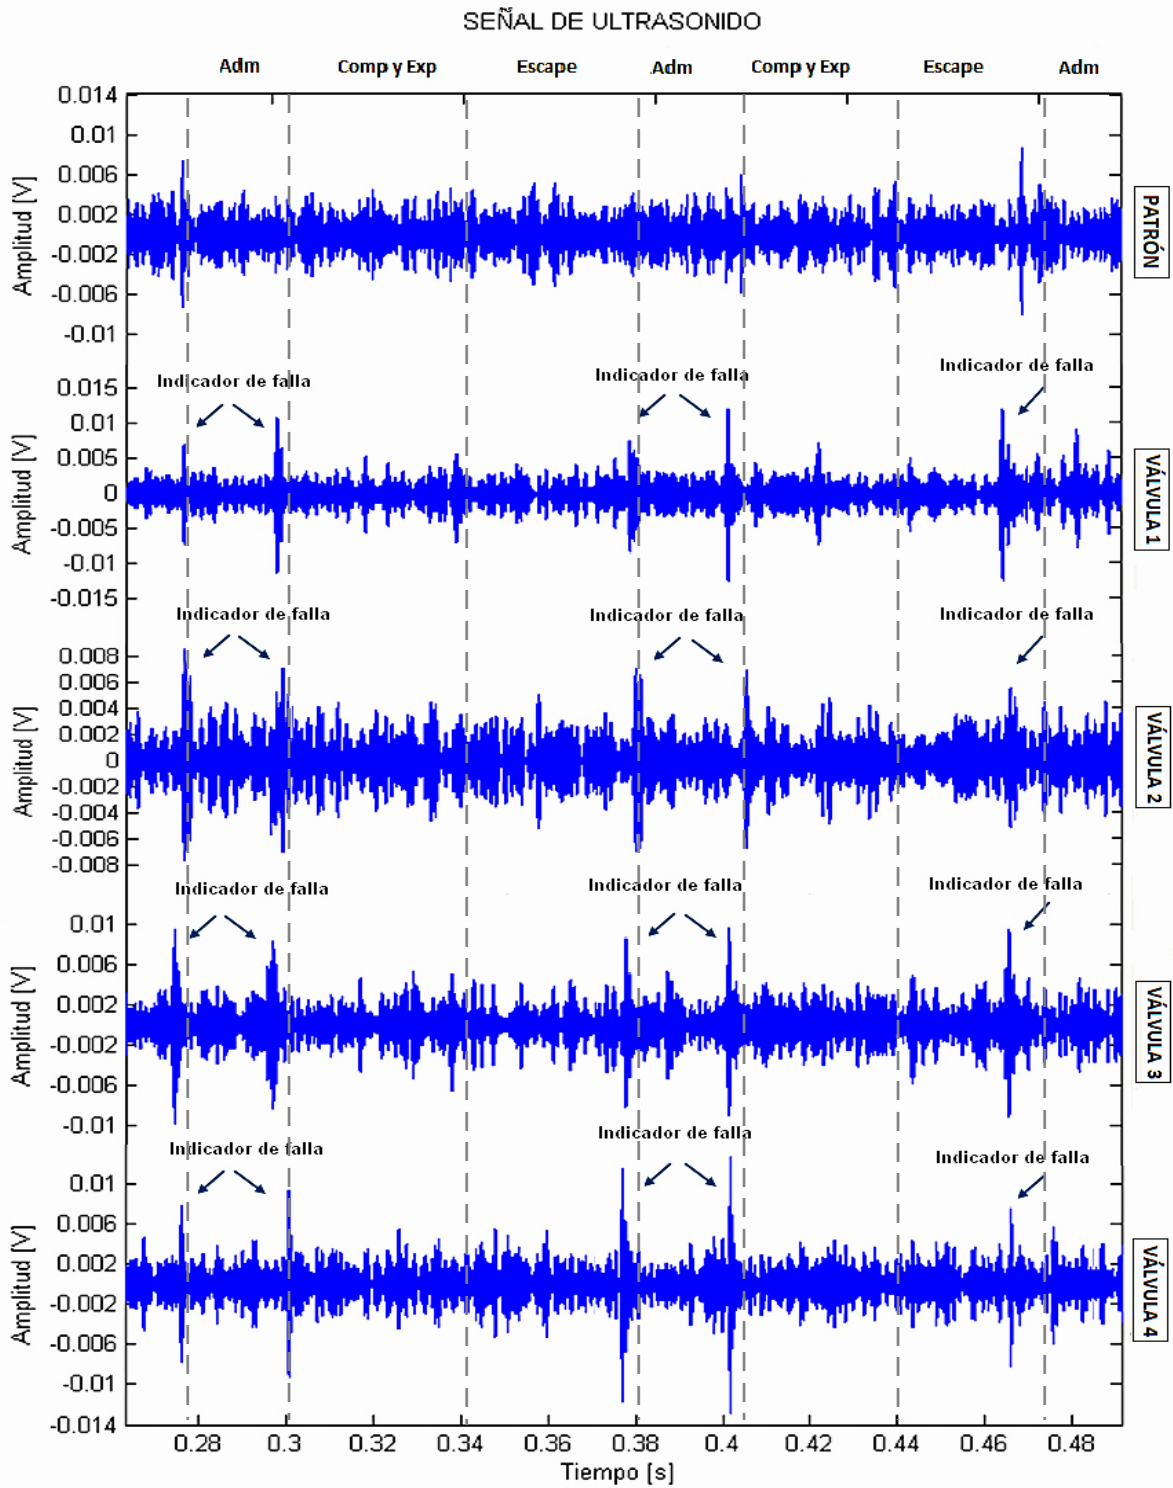
Figura 70. S.U. Válvulas 1, 2, 3 y 4 de admisión descalibrada a 1250 rpm.

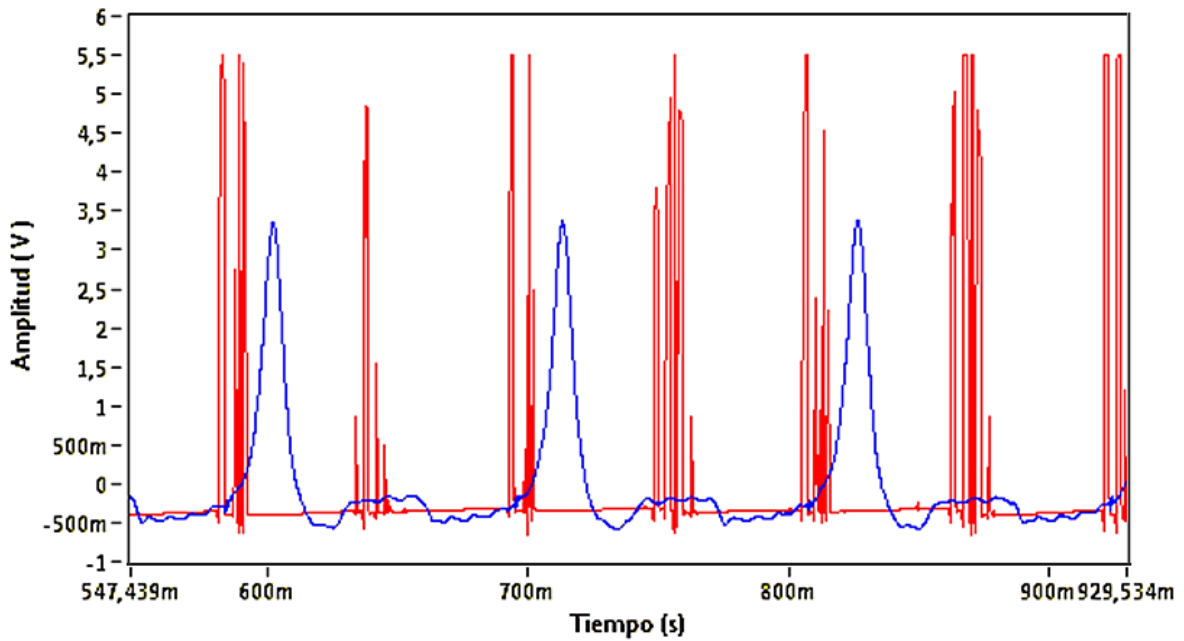
Figura 71. S. Presión: Válvula 4 de admisión descalibrada a 1250 rpm.

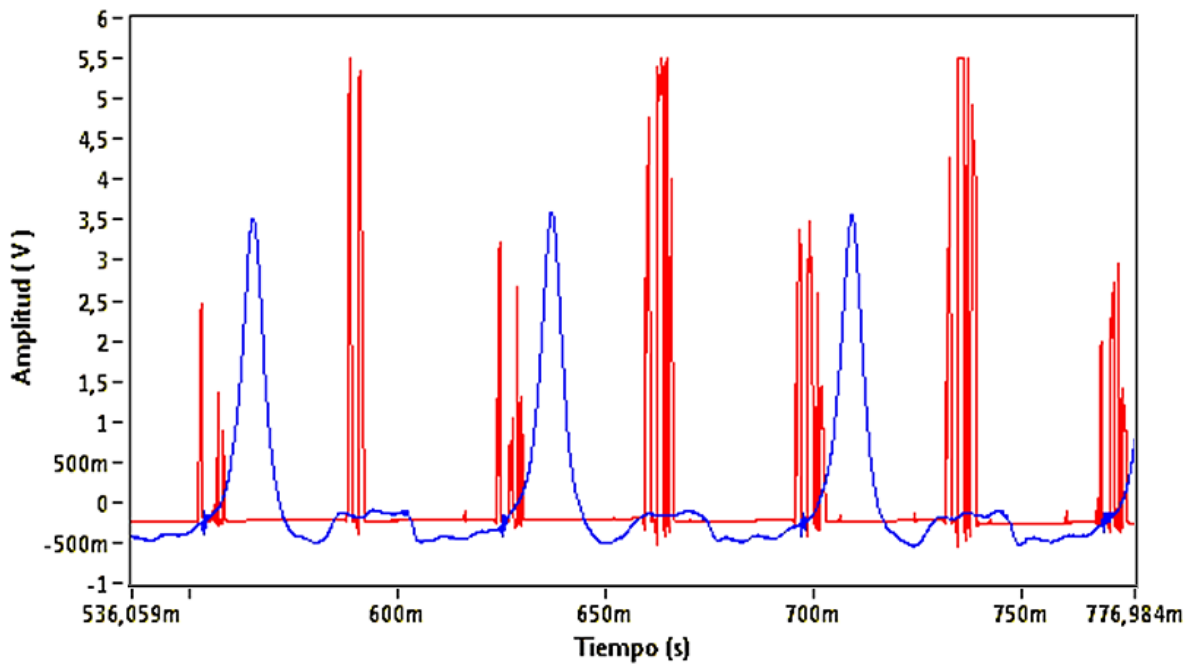
Figura 72. S. Presión: Válvula 4 de admisión descalibrada a 2000 rpm.

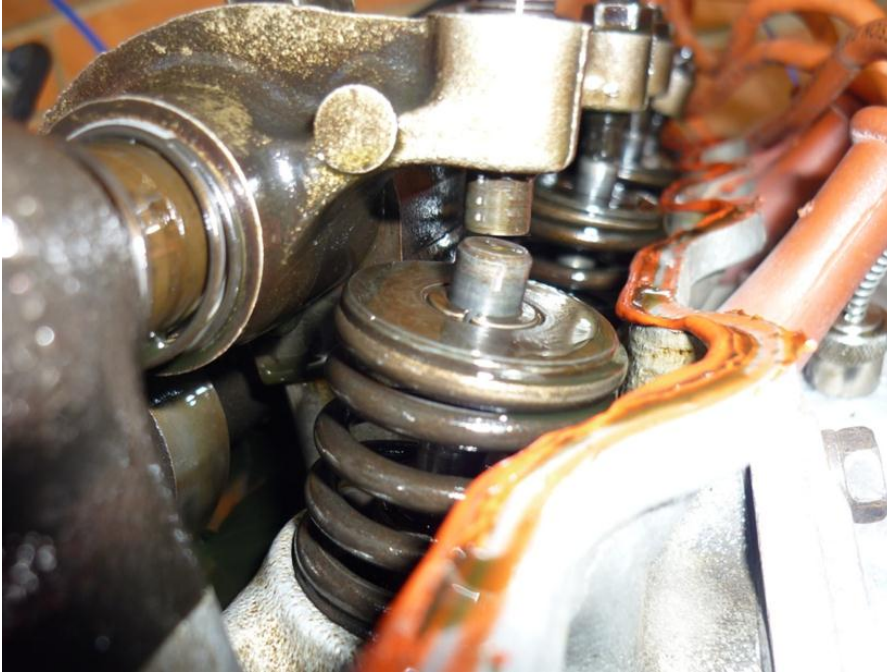
Figura 73. Inducción de falla descalibración de una válvula de escape.

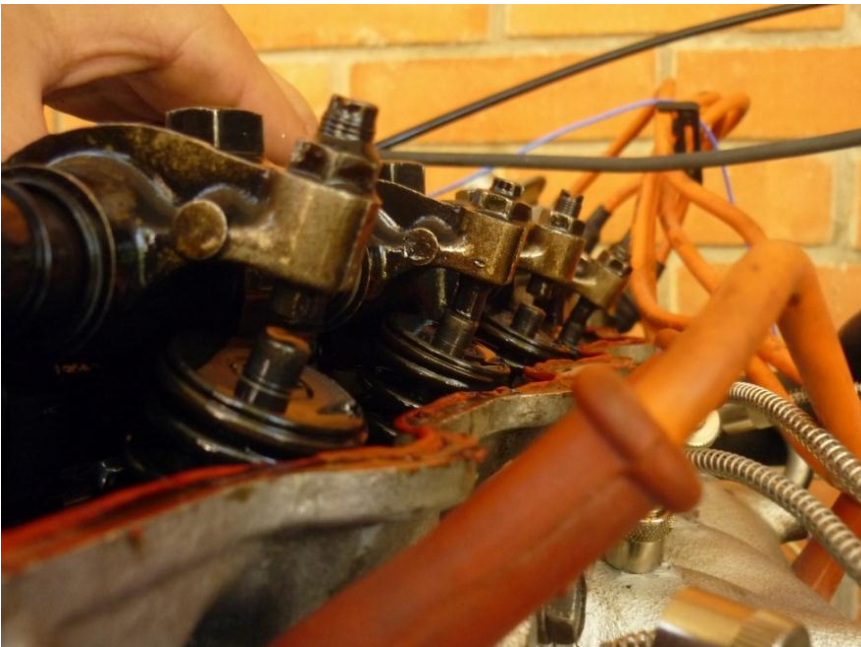
Figura 74. Inducción de falla descalibración de una válvula de escape.

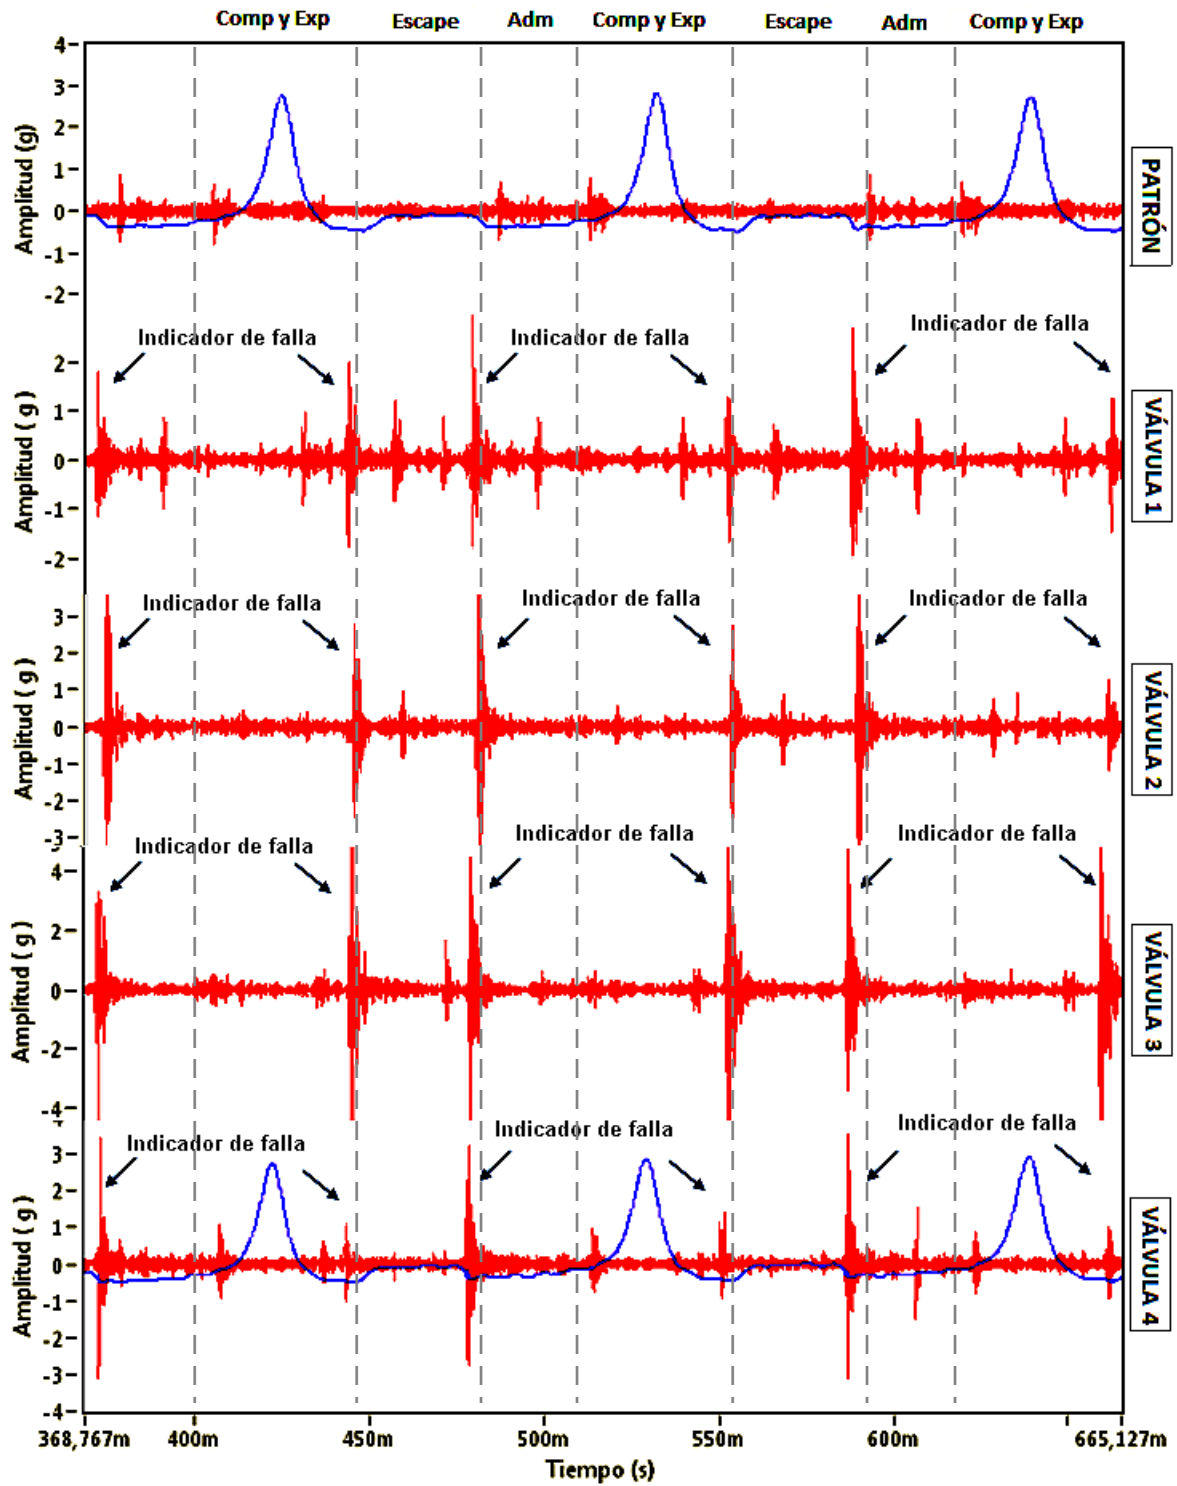
Figura 75. V.V. Válvulas 1, 2, 3 y 4 de escape descalibradas a 1250 rpm.
