**ANÁLISIS Y DETECCIÓN DE FALLAS PARA UN MOTOR DE COMBUSTIÓN
INTERNA DE CUATRO CILINDROS MEDIANTE EL USO DE VIBRACIONES
MECÁNICAS Y ULTRASONIDO**

**UNIVERSIDAD INDUSTRIAL DE SANTANDER
FACULTAD DE INGENIERÍAS FÍSICO-MECÁNICAS
ESCUELA DE INGENIERÍA MECÁNICA
BUCARAMANGA
2013**

**Trabajo de Grado para optar al título de
Ingeniero Mecánico**

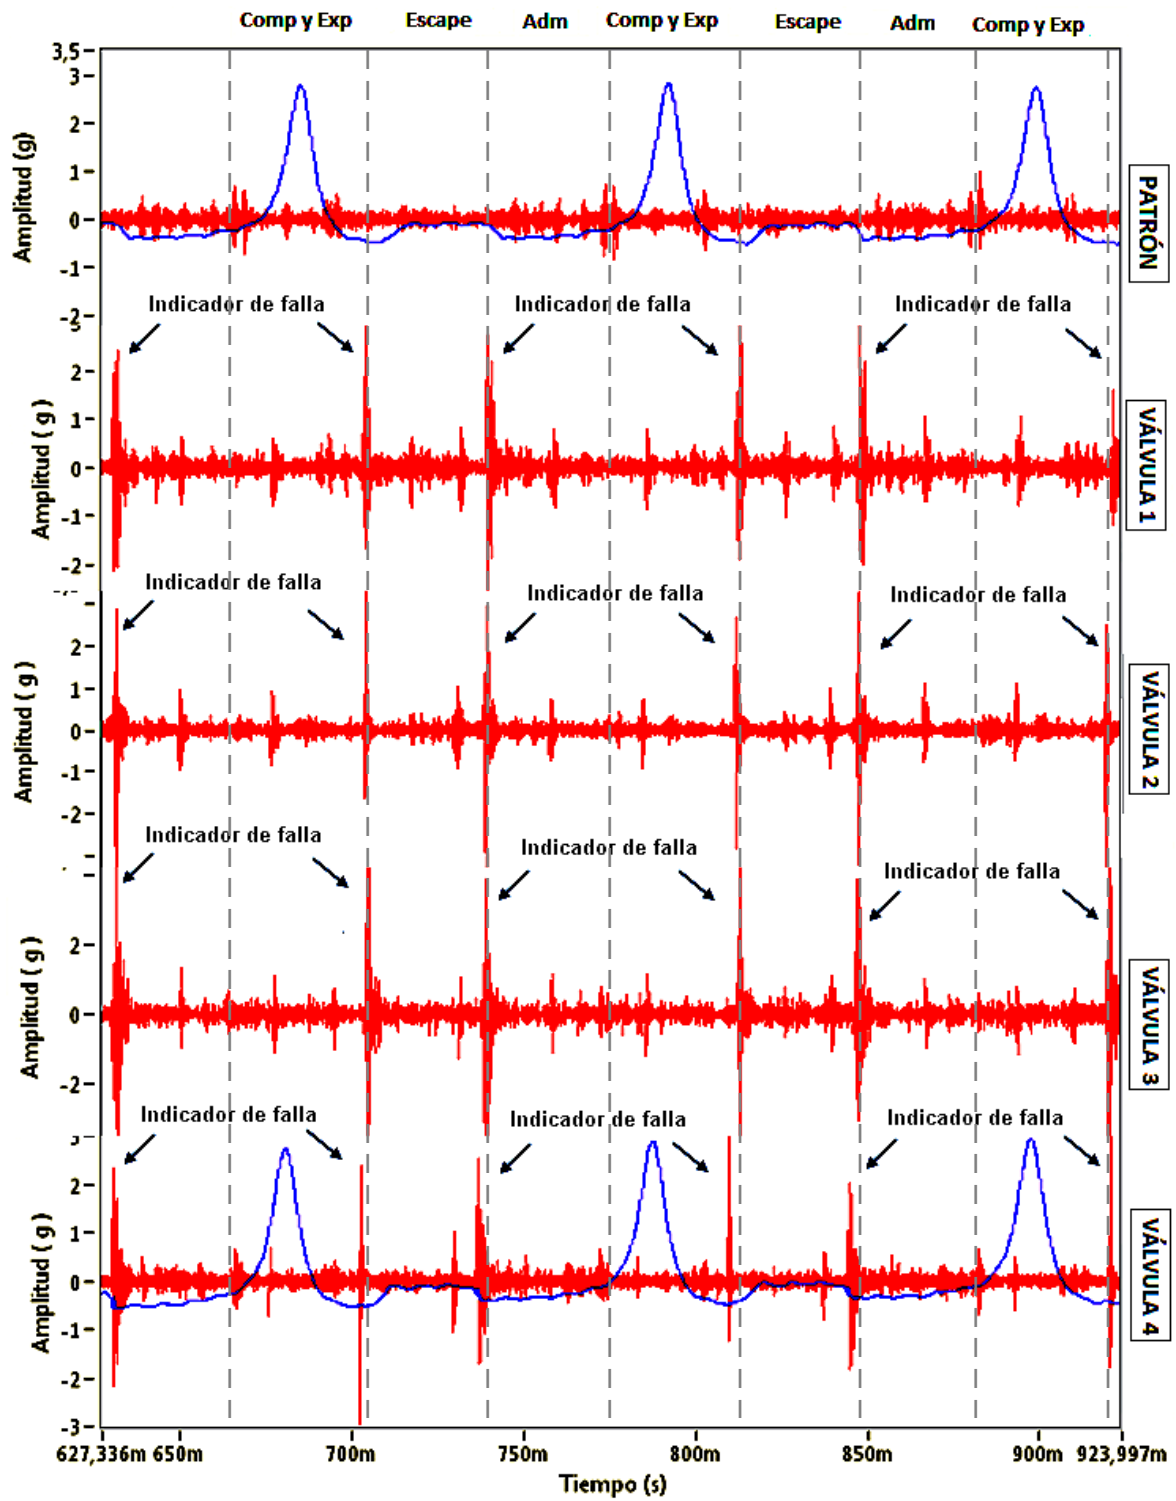
Figura 76. V.H. Válvulas 1, 2, 3 y 4 de escape descalibradas a 1250 rpm.

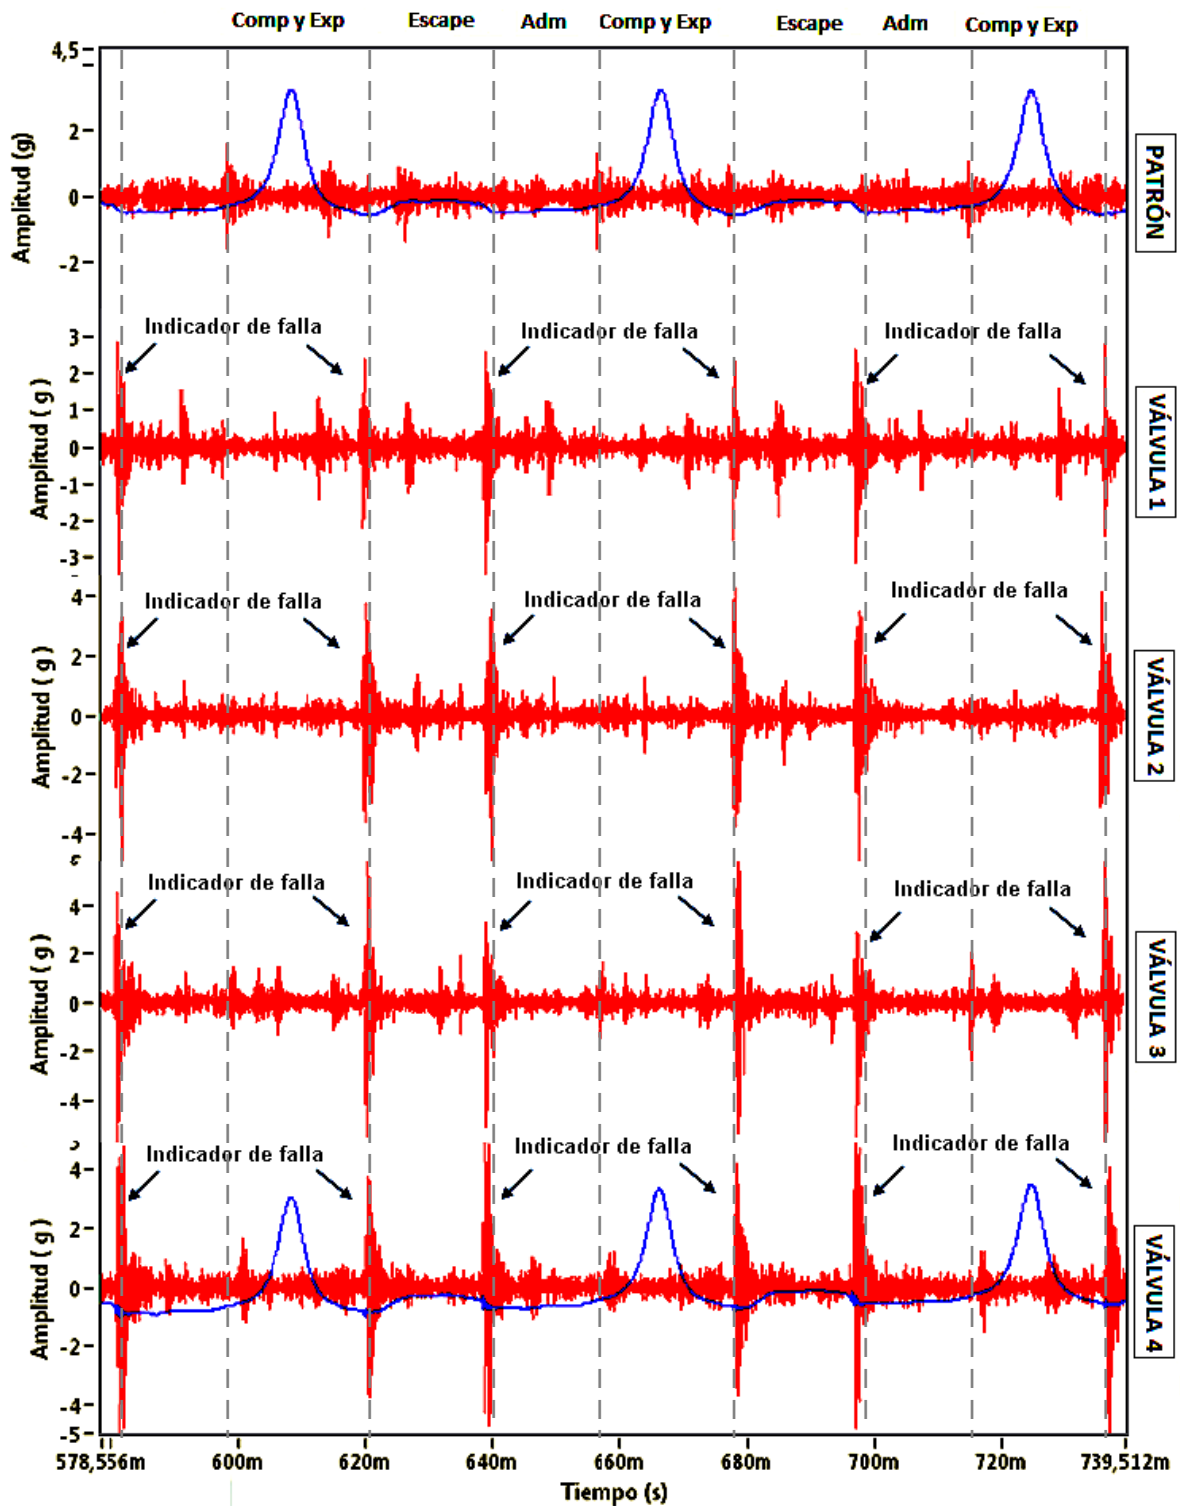
Figura 77. V.V. Válvulas 1, 2, 3 y 4 de escape descalibradas a 2000 rpm.

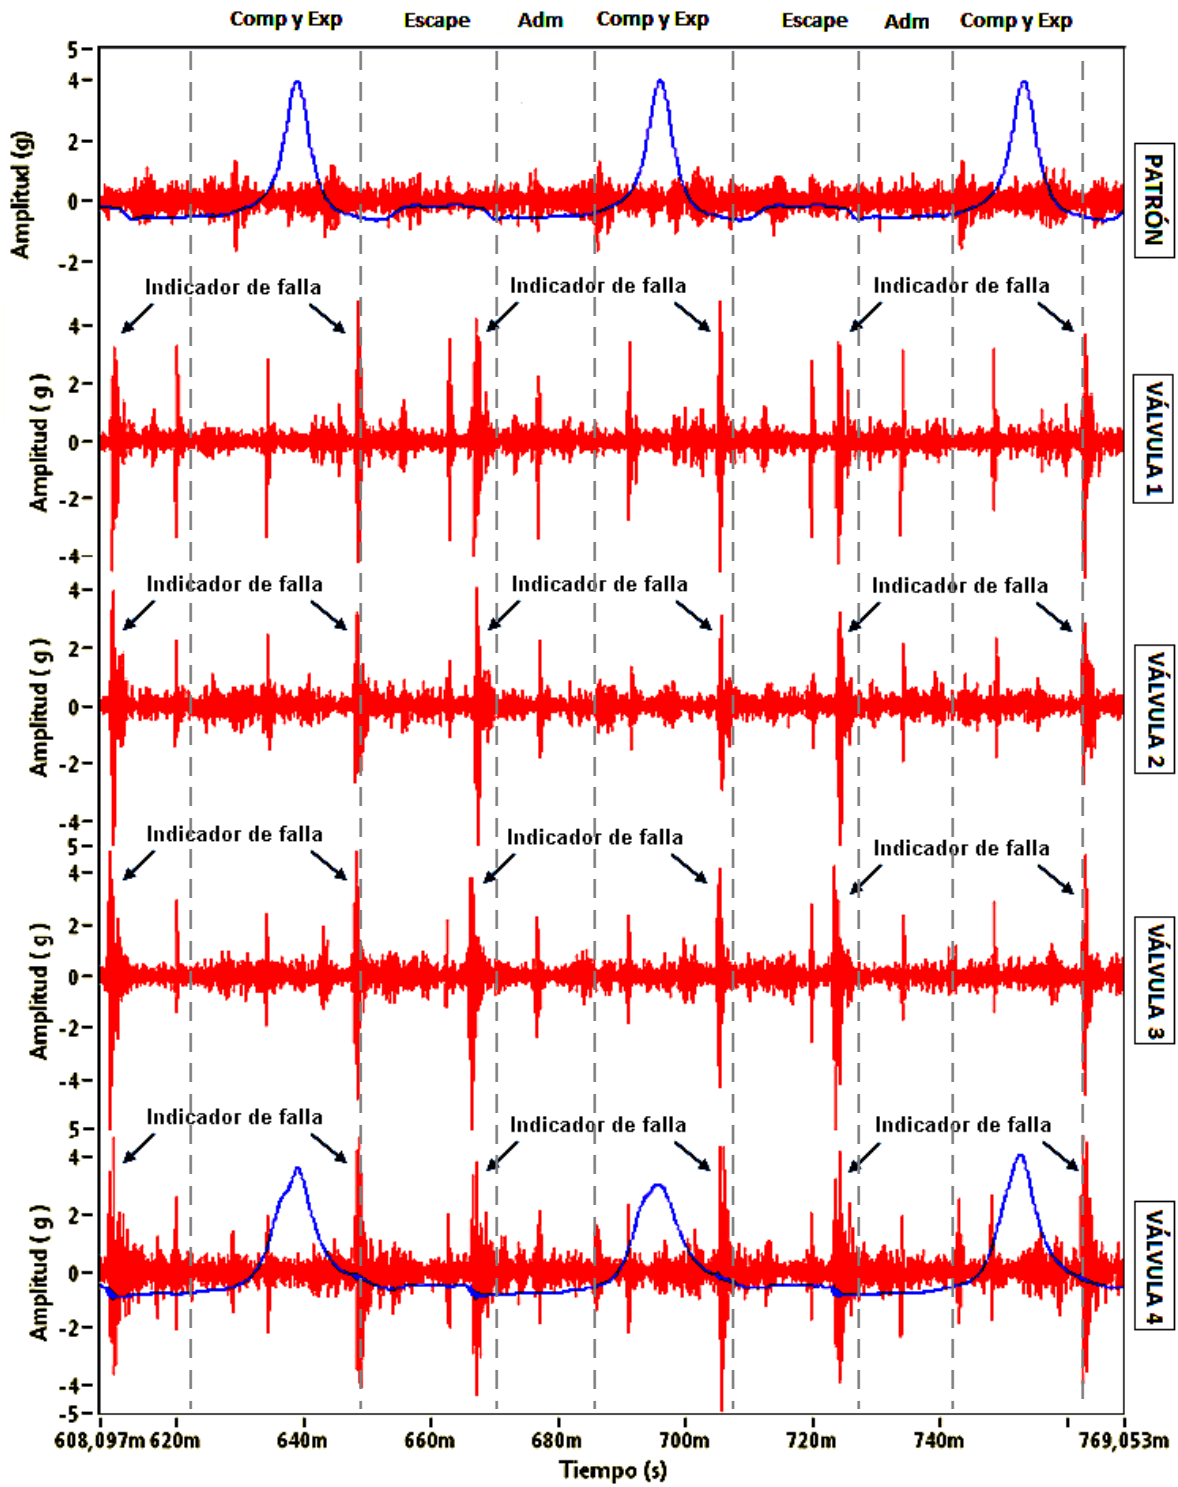
Figura 78. V.H. Válvulas 1, 2, 3 y 4 de escape descalibradas a 2000 rpm.

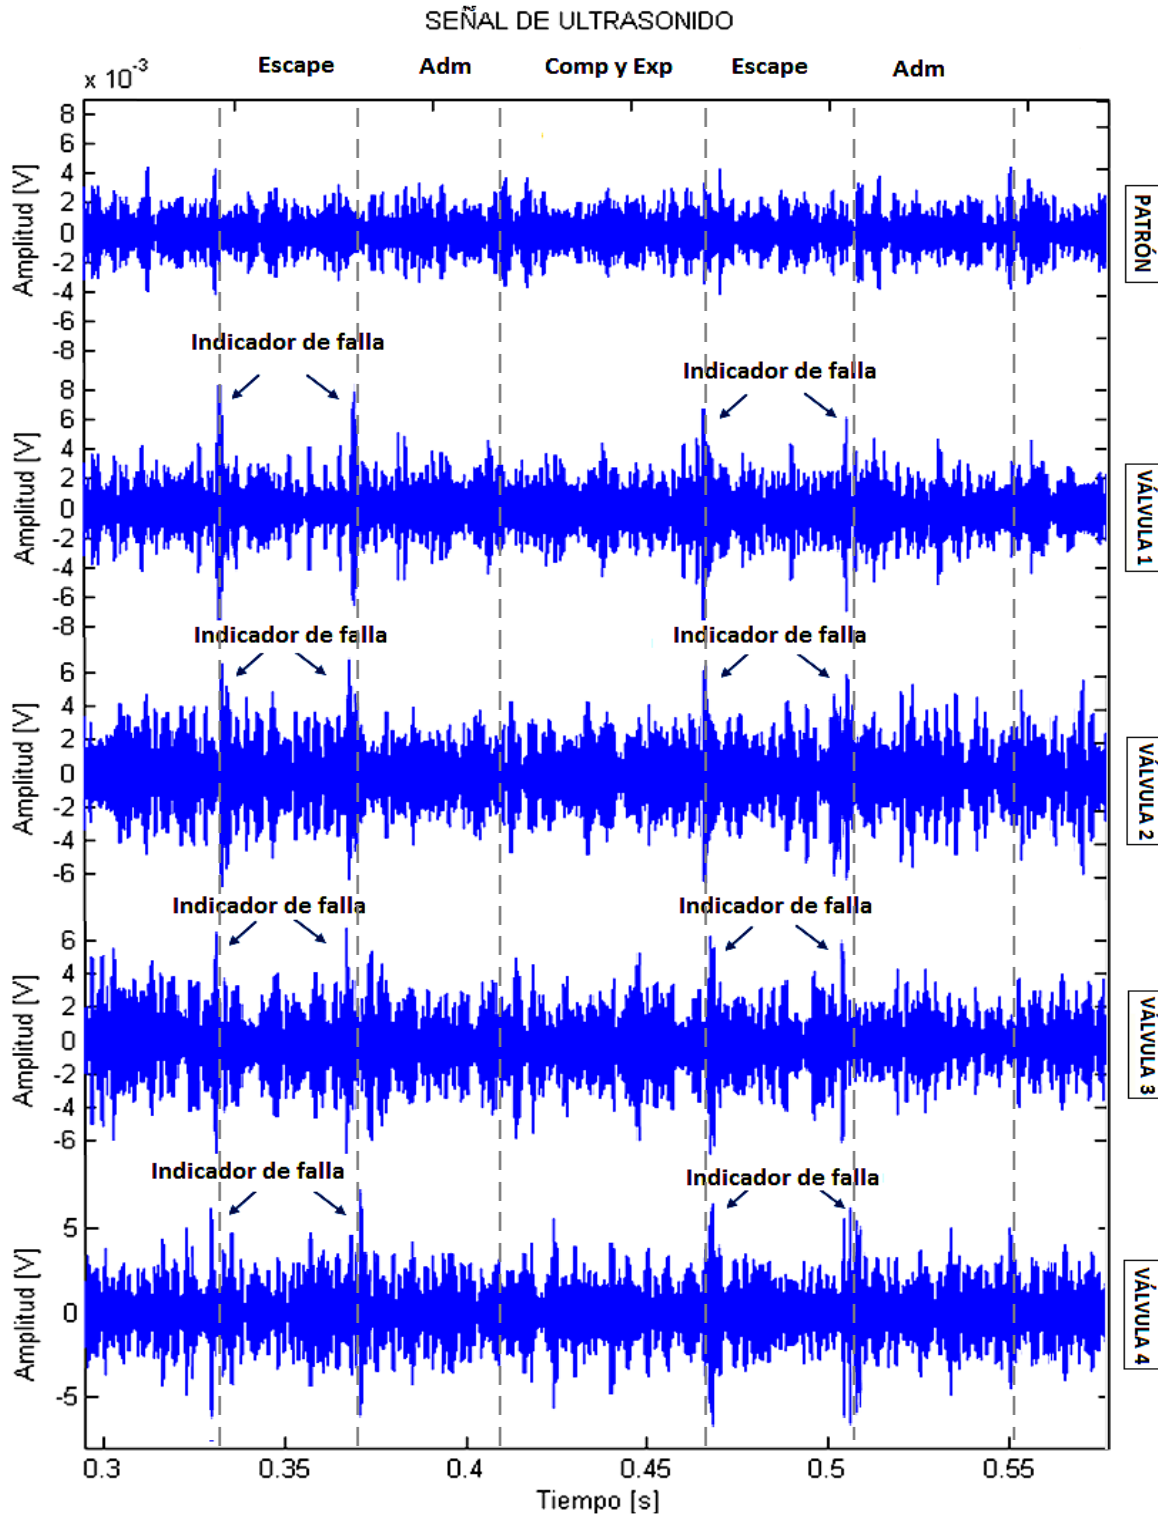
Figura 79. S.U. Válvulas 1, 2, 3 y 4 de escape descalibrada a 1250 rpm.

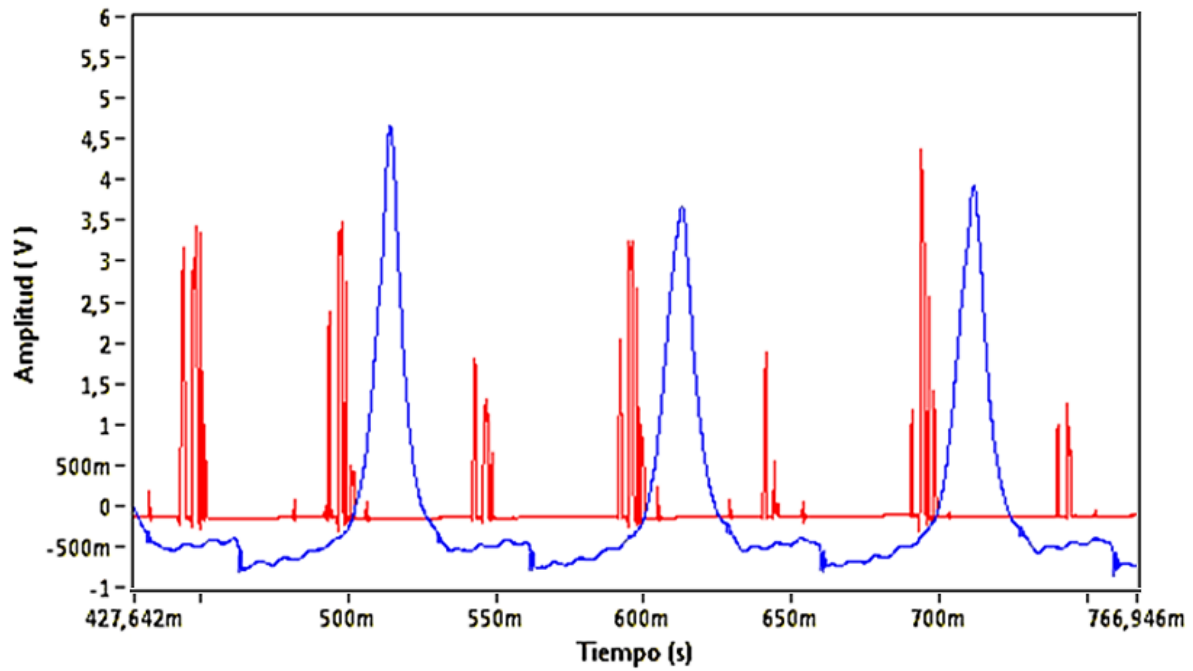
Figura 80. S. Presión: Válvula 4 de escape descalibrada a 1250 rpm.

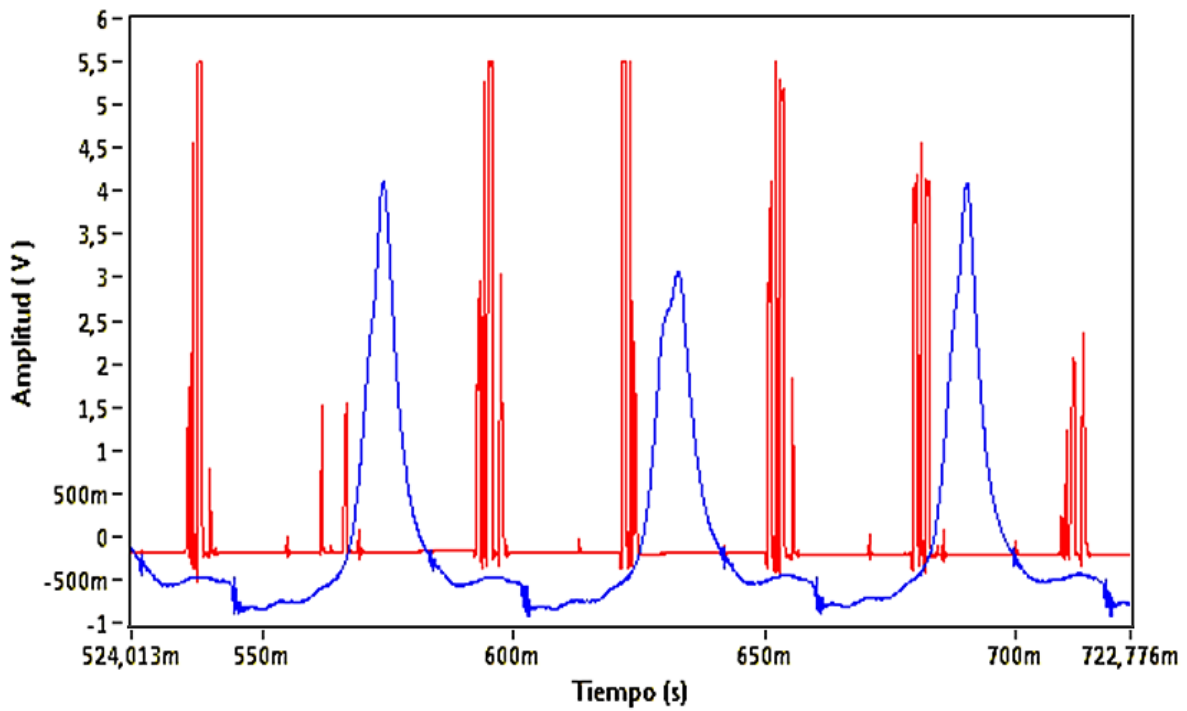
Figura 81. S. Presión. Válvula 4 de escape descalibrada a 2000 rpm.
