Auxiliar de ingeniería civil en el proyecto Salma Condominio Silvestre de la empresa PCG Constructora S.A.S. En la supervisión y seguimiento de procesos constructivos de estructura y redes.

Trabajo de Grado para Optar al Título de Ingeniera Civil

Universidad Industrial de Santander

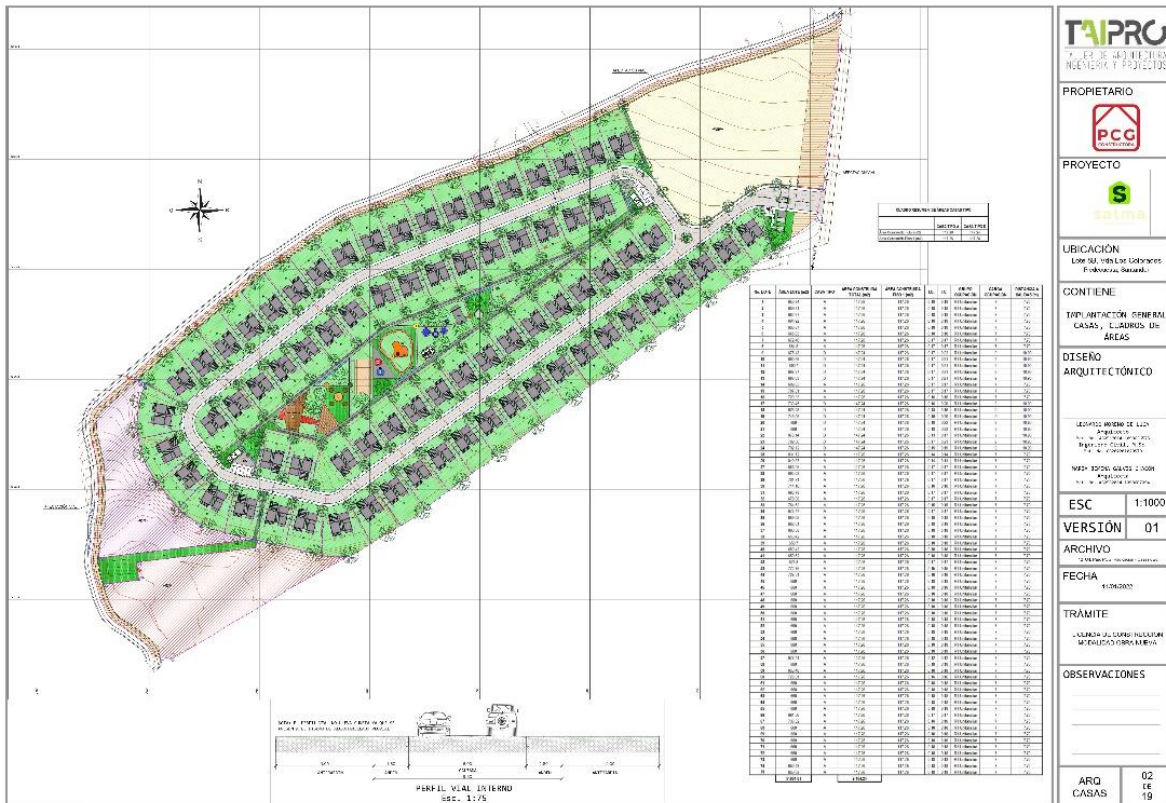
Figura 3

Este proyecto consta de 75 casas unifamiliares clasificadas en 4 tipos, A (35), B (10), C (17), y D (13). La planta del proyecto se encuentra distribuida como se muestra en la Figura 3.

Plano diseño arquitectónico proyecto Salma Condominio

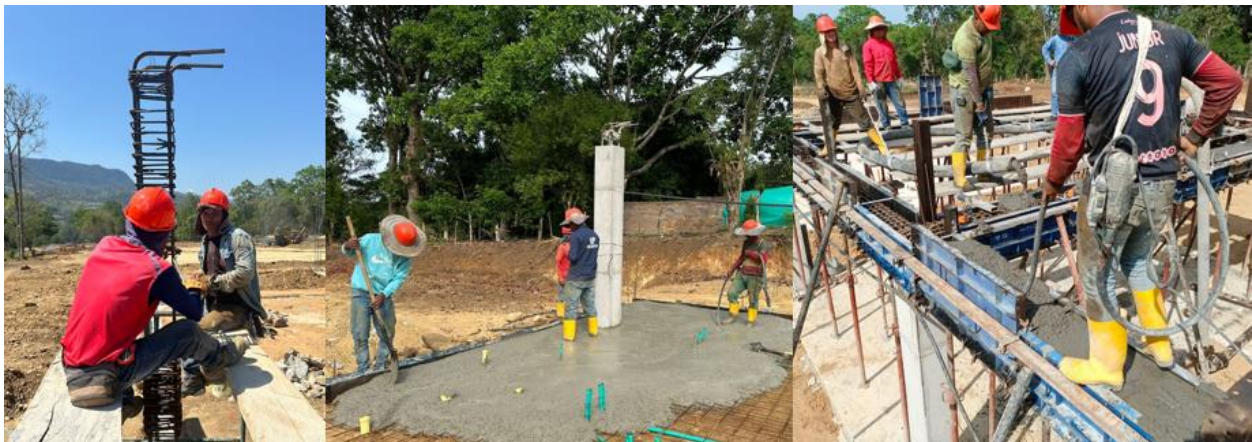
Figura 4

según las especificaciones de diseño. En la figura 4 se puede observar el armado de una columna realizando la revisión de los espaciamientos y calibre de los estribos de acuerdo a los planos, por otra parte, se pueden evidenciar la fundida del antepiso y las vigas aéreas correspondientes a la casa 38A, en ellas se aseguró el recubrimiento a través de la implementación de topes de concreto y el debido vibrado de material.

Etapas del proceso constructivo de la casa 38A

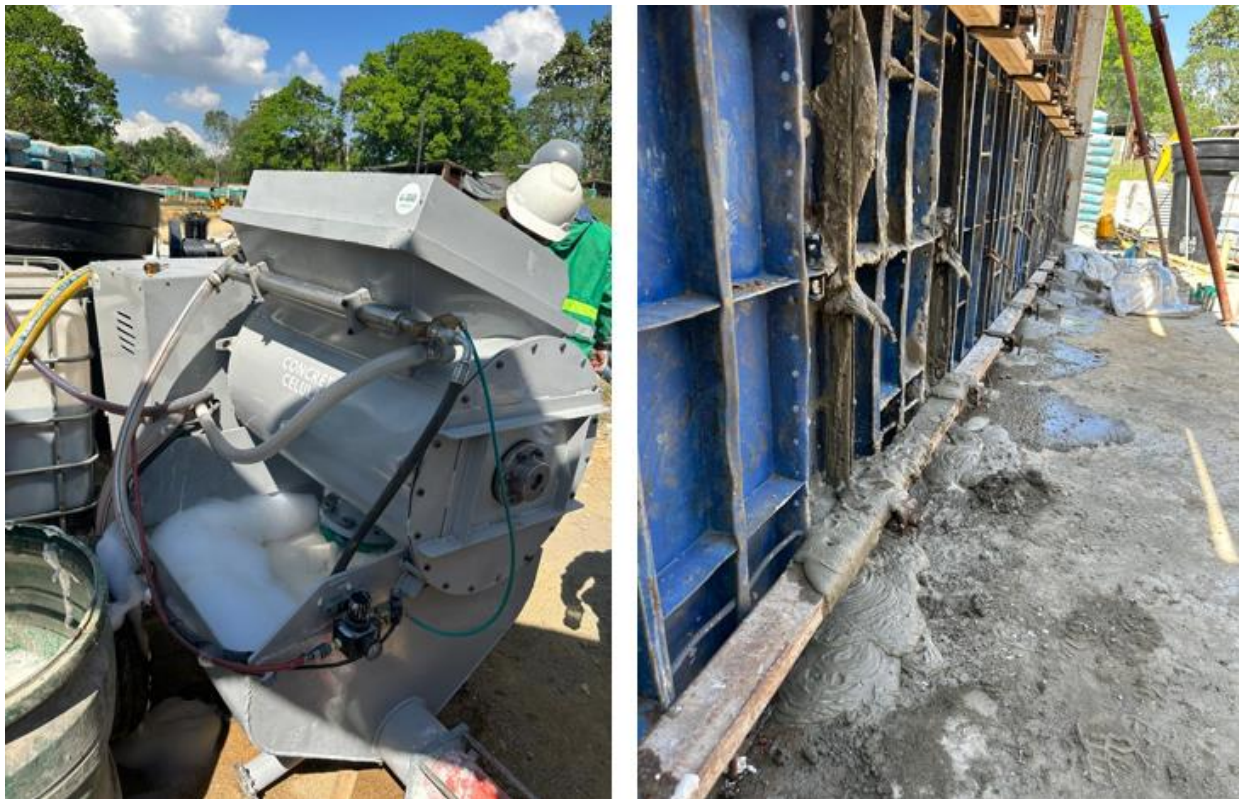
Figura 5

El concreto celular es un concreto ligero de baja densidad debido a la inyección de burbujas de aire generadas por un agente espumógeno proteico elaborado por ISOLTECH S.R.L. La dosificación estándar para la elaboración de un metro cubico de concreto celular corresponde a 375 Kg de cemento, 300 Kg de arena, 187,5 L de agua y 1.5% de aditivo o agente espumógeno. Esta estructuración aporta aislamiento térmico y acústico, al igual que resistencia estructural. En el proyecto Salma Condominio Silvestre se realizaron ensayos para la implementación de este innovador método en algunos muros de divisiones internas de las casas 1, 2 y 3. Se brindó

Concreto celular

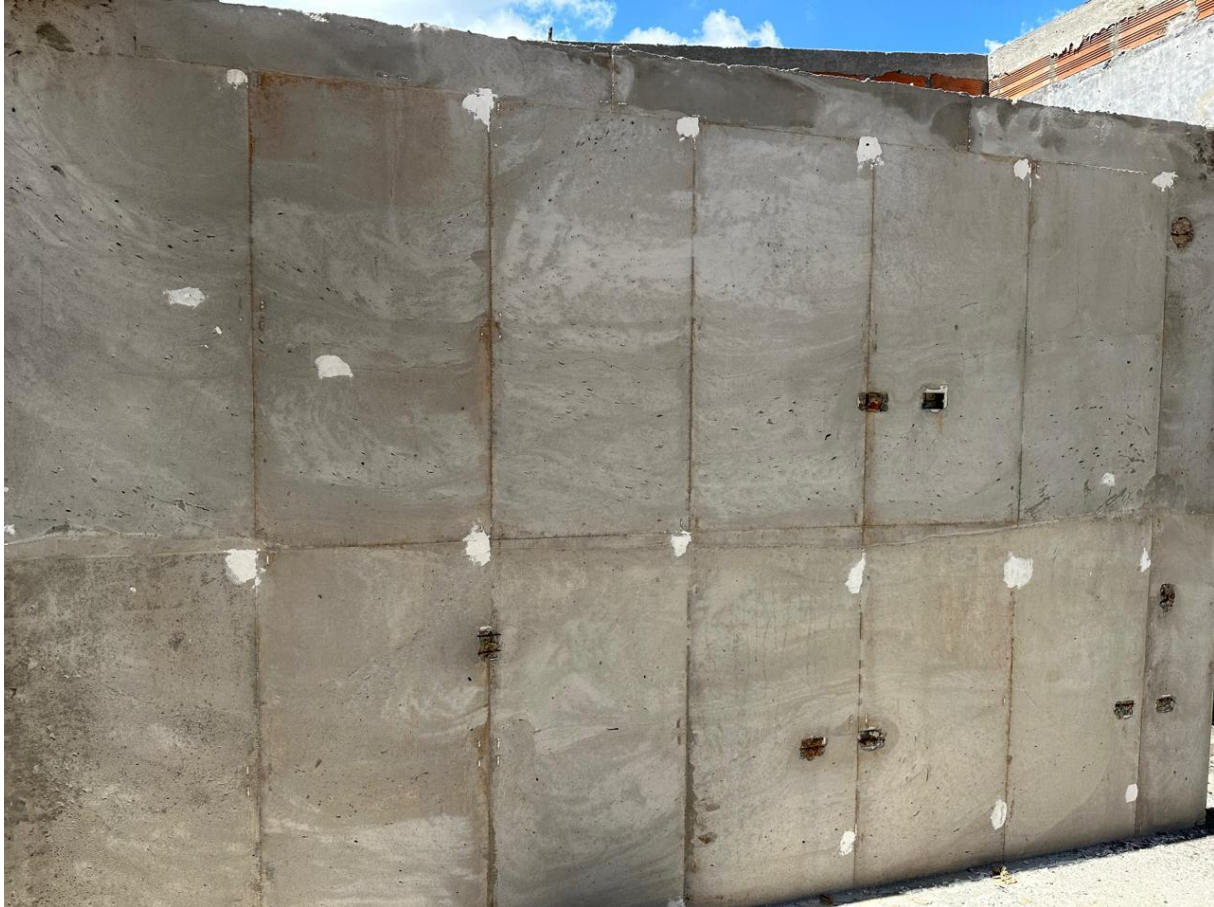
Figura 6

acompañamiento al proceso de replanteo e instalación del refuerzo de los muros en malla electrosoldada según lo estipulado en los planos. El resultado de estos ensayos no fue el esperado, estos muros expuestos a temperaturas elevadas durante el tiempo de fraguado se presentaron fisuras a cortante y tensión diagonal, por otra parte, no se contaba con la formaleta ideal para el descargue del material generando imprevistos.

Fisuras del muro de concreto celular

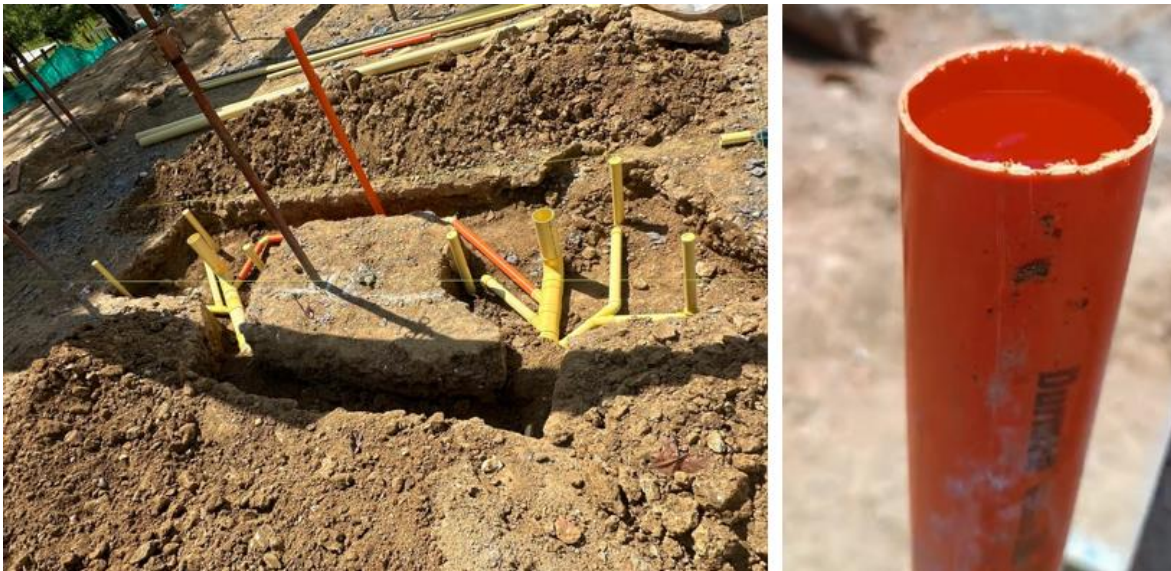
Figura 7

Para la realización de esta prueba en las redes internas de la casa, se carga la red completa hasta las marcas establecidas en los puntos de ventilación verificando la variación del nivel del

agua en los minutos siguientes y la detección de fugas o bloqueos. En la figura 7 se observa el tramo de una araña correspondiente a la red de desagüe de la casa 37.

Tramo de araña sanitarias con su respectiva prueba

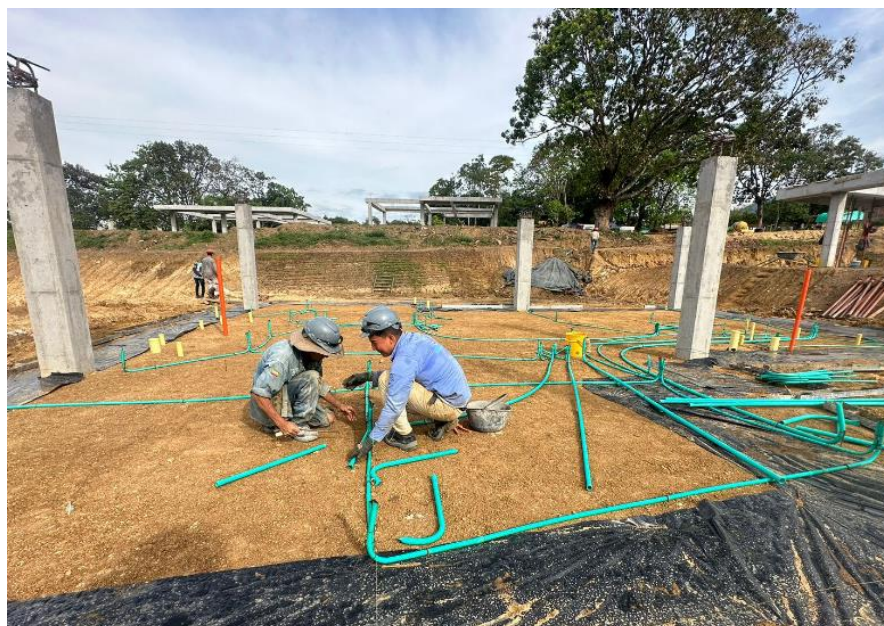
Figura 10

En la instalación de las tuberías por las que pasaran las líneas del circuito eléctrico subterráneo de la red de cada casa, se verificaron las ubicaciones y distancias hasta el punto de consumo con respecto a los planos eléctricos entregados, en la figura 9 se muestra la distribución de los puntos de conexión para una casa tipo D en su planta -1 y en la figura 10 la localización de estos puntos en el terreno.

Verificación de los puntos de conexión

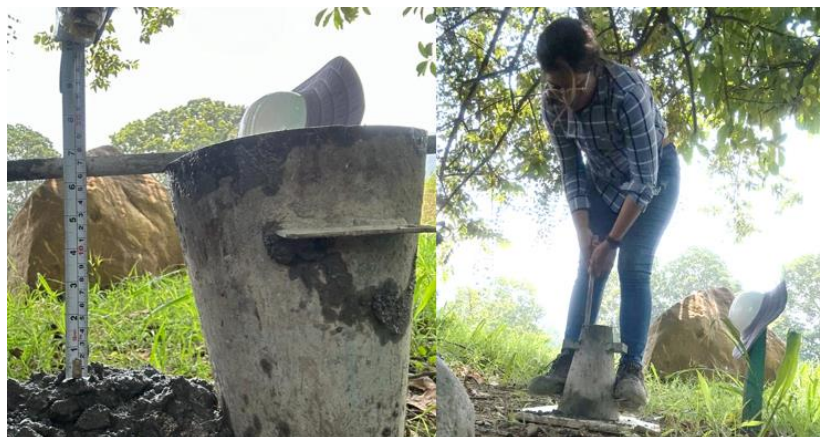
Figura 13

De la mano con la supervisión técnica y en base a las normas NTC 454 “Concretos. Concreto fresco. Toma de muestras” (ICONTEC, 1998) y NTC 396 “Método de ensayo para determinar el asentamiento del concreto” (ICONTEC, 1992) se realizó el ensayo de asentamiento o slump como se puede observar en la figura 13, al concreto que ingresaba a obra en mixer teniendo en cuenta que los resultados esperados debían ser cercanos a las 7 pulgadas.

Toma de asentamientos por parte del estudiante

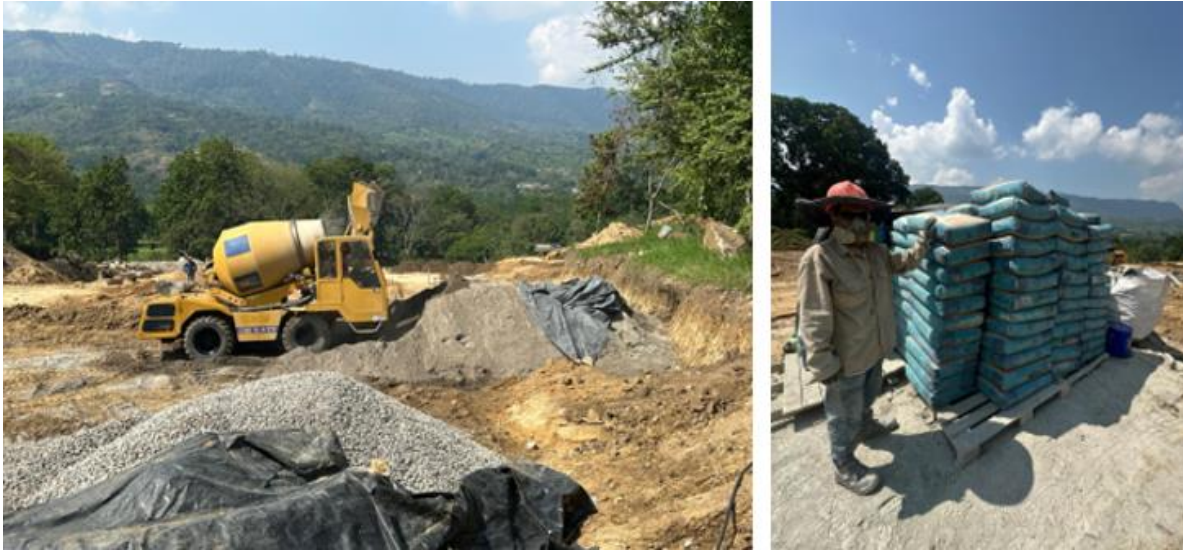
Figura 15

En colaboración con el almacenista de PCG Constructora, se realizó la requisición de materiales en obra correspondientes a acero y cemento verificando el buen acopio del mismo como se muestra en la figura 15, se llevó seguimiento del stock recibido en obra y se elaboró una cartilla correspondiente a cantidades requeridas de mampostería para cada casa tipo en el formato presentado en la figura 16.

Revisión y acopio de material

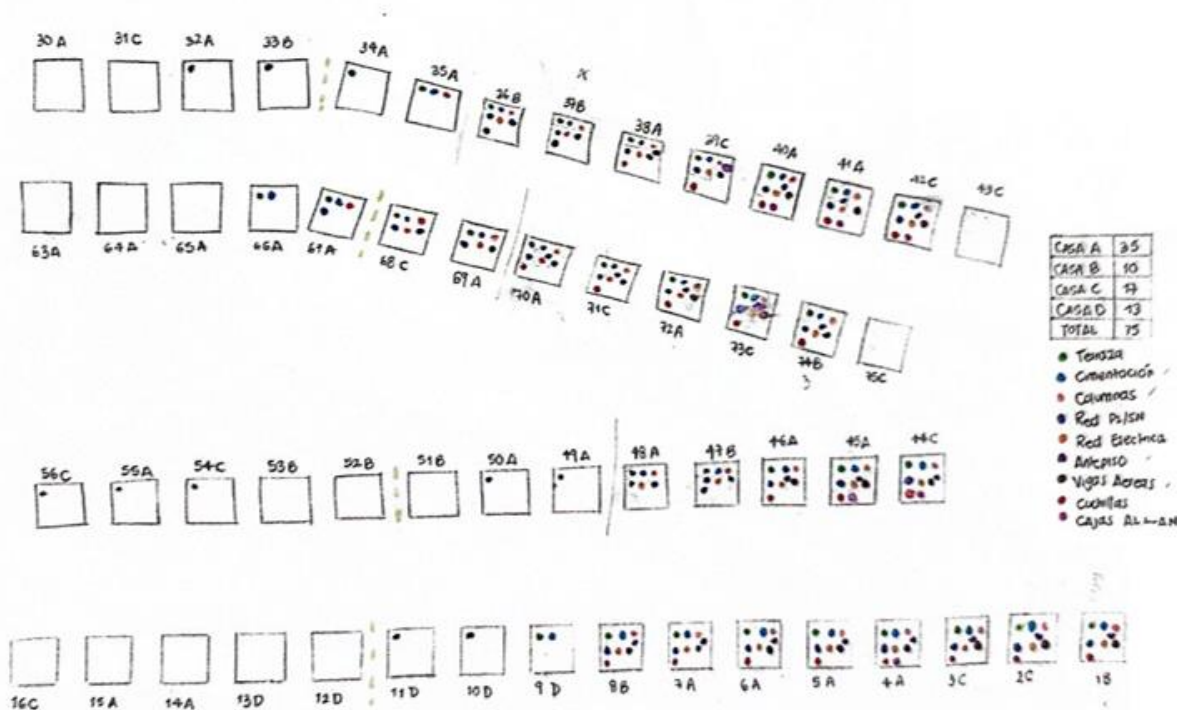
Figura 17

Con el fin de llevar un control de avance de obra real, se realizó un bosquejo por corte de las intervenciones de cada cuadrilla en las casas correspondientes como se muestra en la figura 17. Estos avances eran ingresados paralelamente en un registro de avance en base al presupuesto estimado mostrado en la figura 19. A partir de este registro se obtenía un porcentaje de avance total de la cuadrilla de estructuras para realizar el desembolso a la interventoría.

Bosquejos para avances por corte
