**Apoyo a las Obras de Rehabilitación Parcial de la Malla Vial y  
Recuperación de la Cancha de Fútbol y Pista Atlética del  
Estadio 1° de Marzo de la Universidad Industrial de  
Santander.**

**PRACTICA EMPRESARIAL DE LA  
DIVISION DE PLANTA FISICA**

**Monografía para optar al título de  
Ingeniero Civil.**

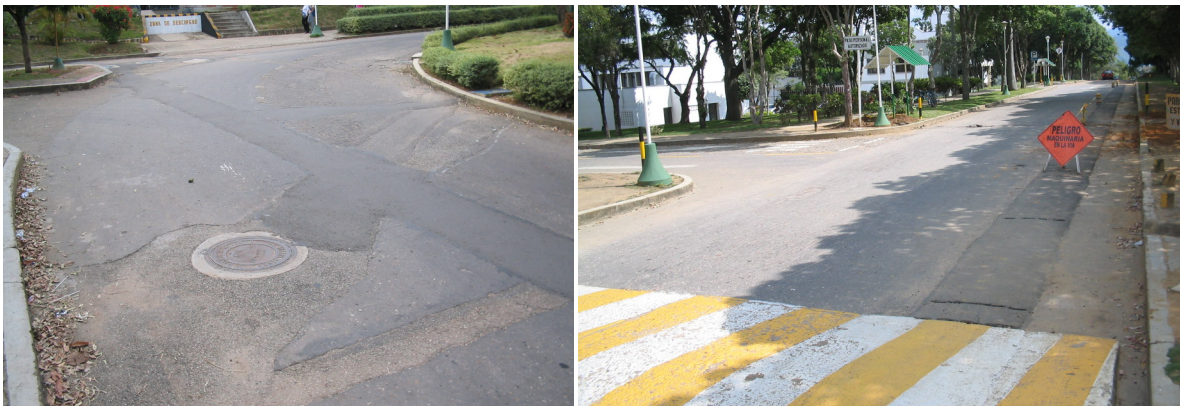
**Foto 1. Malla Vial Perimetral UIS, después de trabajos Red Hidráulica.(2005)**

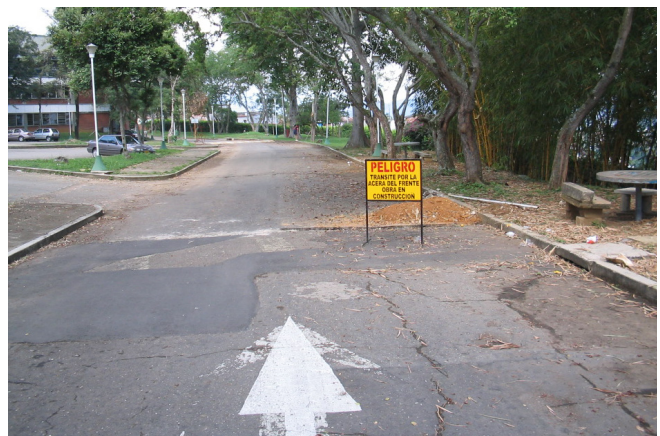
**Foto 2. Malla Vial Perimetral UIS, deterioro de Pavimento debido principalmente a la acción del tránsito y a las condiciones climáticas entre otros.(2005)**

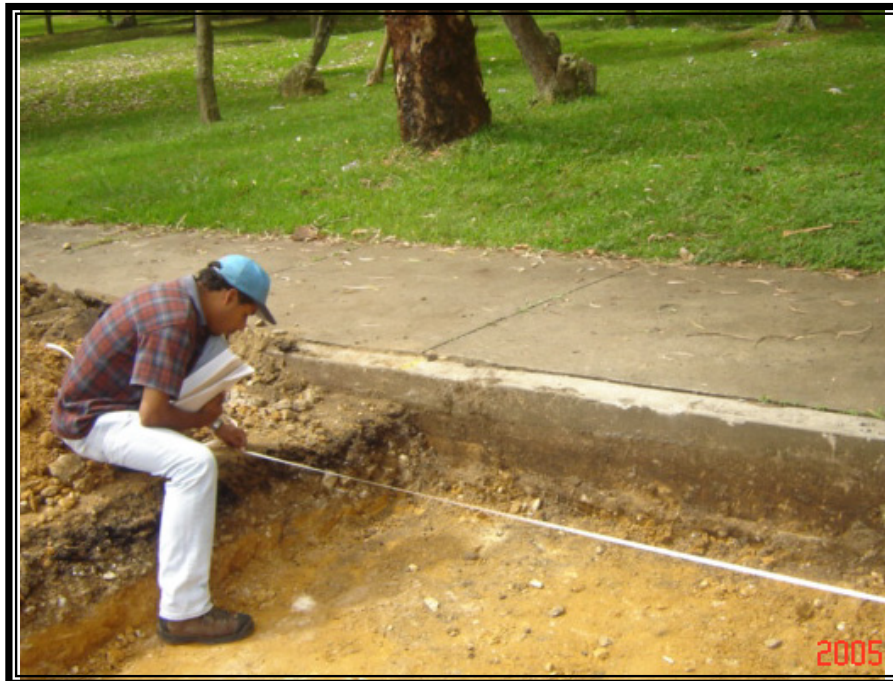
Foto 5. Medición de cajas ó zonas a reparar.

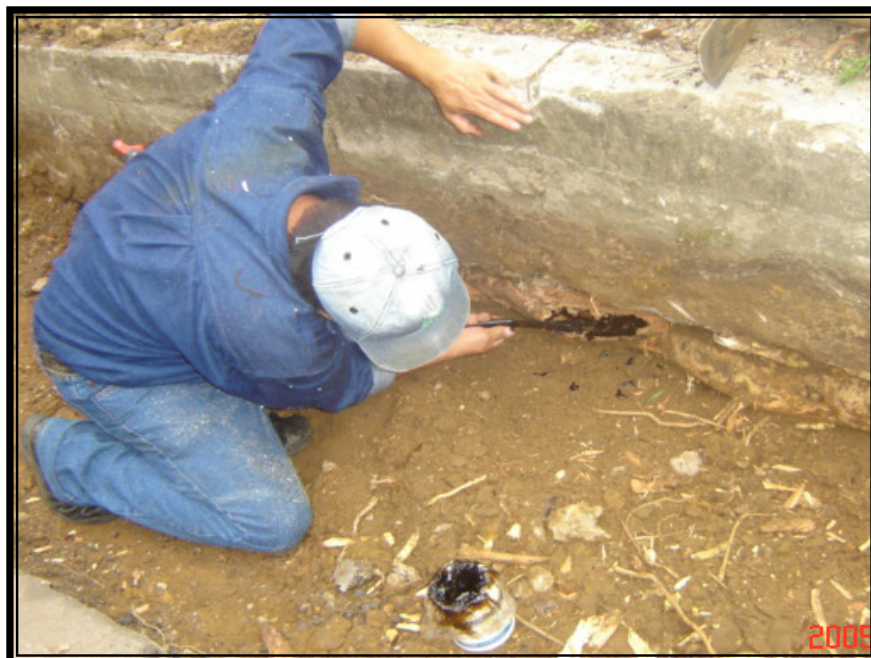
Foto 6. Eliminación y cicatrización de raíces de árboles.

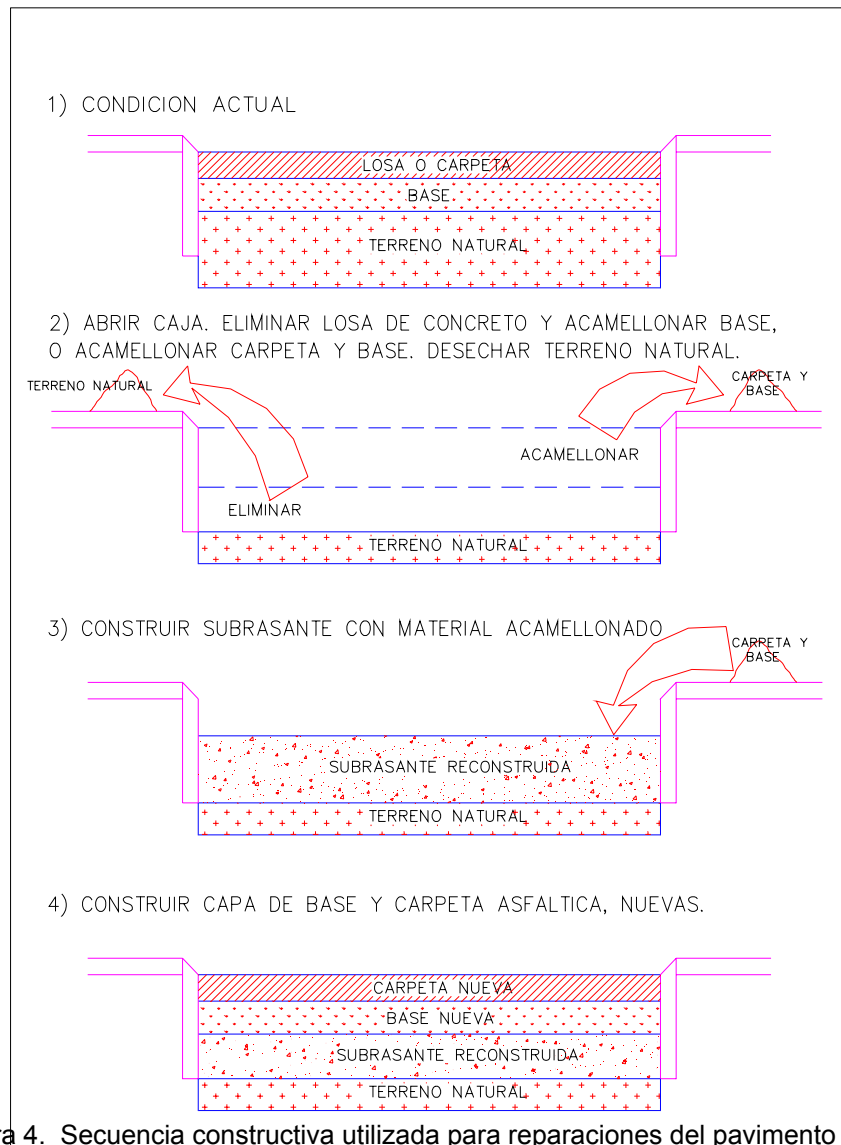
El procedimiento que se uso para la reconstrucción de estas partes de la vía, previamente identificadas y numeradas se puede esquematizar así :

Figura 4. Secuencia constructiva utilizada para reparaciones del pavimento existente.

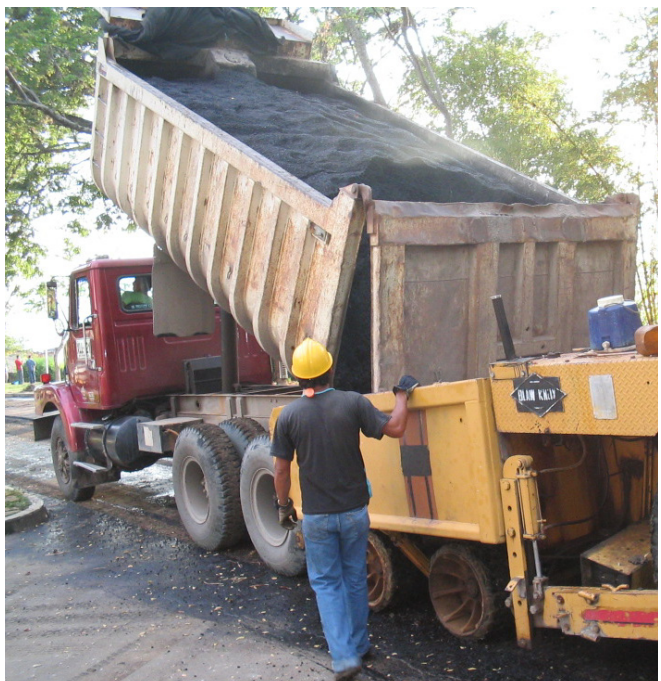
Foto 7. Detalle puesto del concreto asfáltico en máquina vibradora.

Otro aspecto importante de la temperatura en el concreto asfáltico, es que una vez llega al sitio de la obra se debe dejar enfriar a una temperatura menor de 100°C para poderlo pasar al a maquina vibradora.

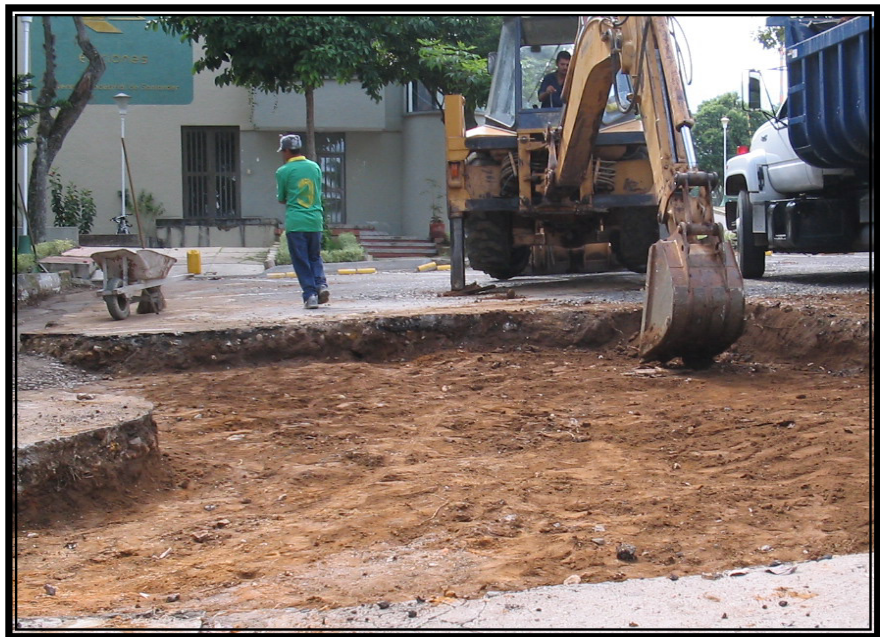
Foto. 8. Parqueadero No. 2, mayo 27 de 2005.

RETIRO PAVIMENTO EXISTENTE Y CON FALLAS :

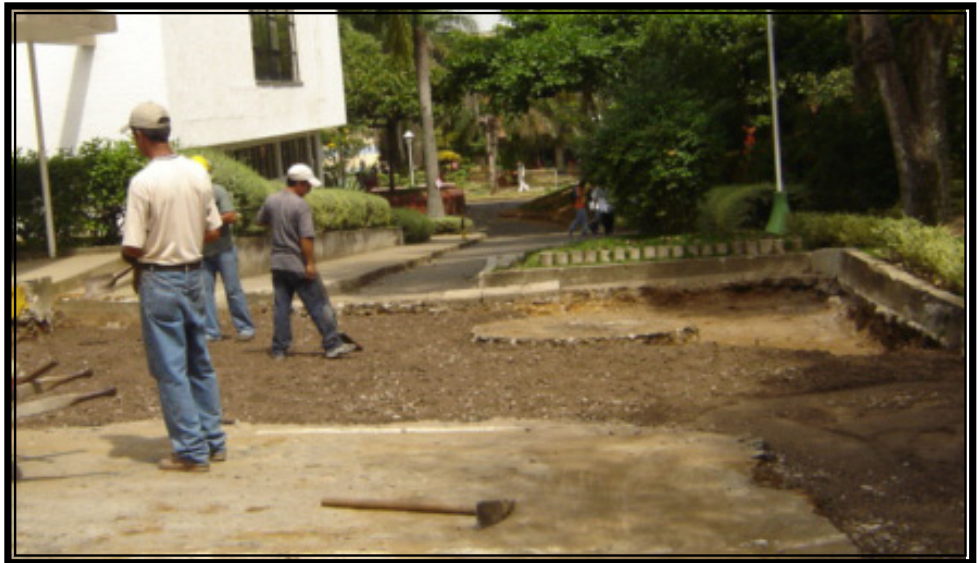
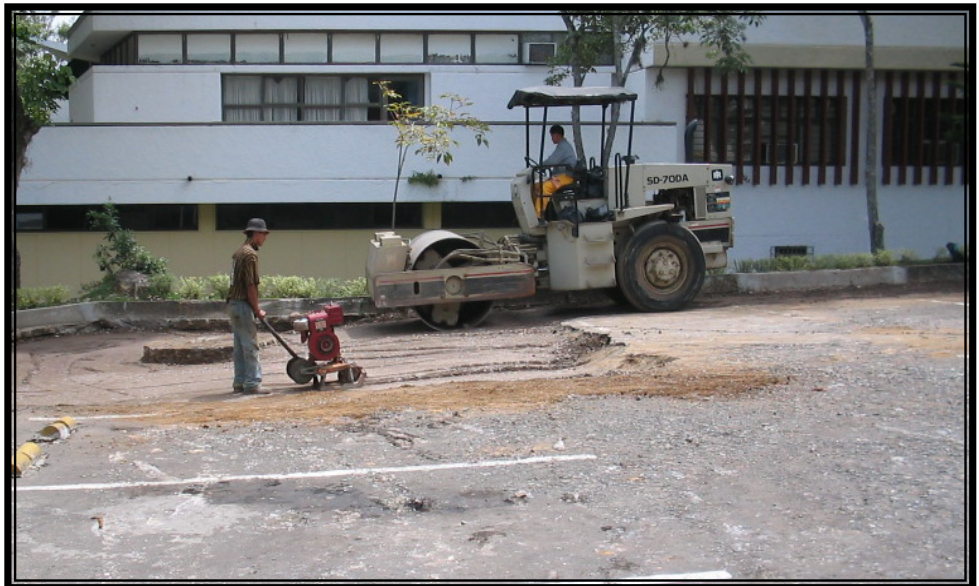
Foto 9. Parqueadero No. 2, mayo 28 de 2005.

Foto 10. Parqueadero No. 2, mayo 28 de 2005.

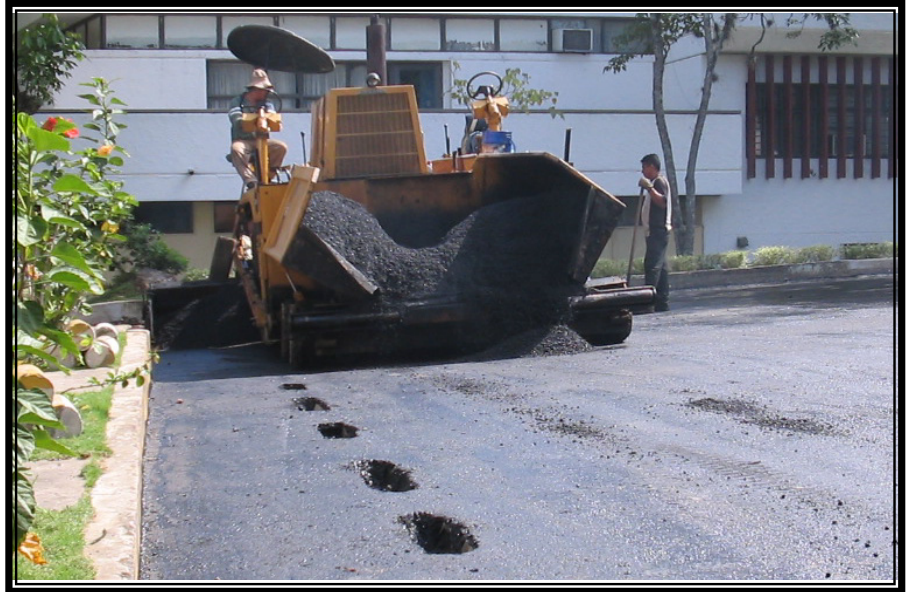
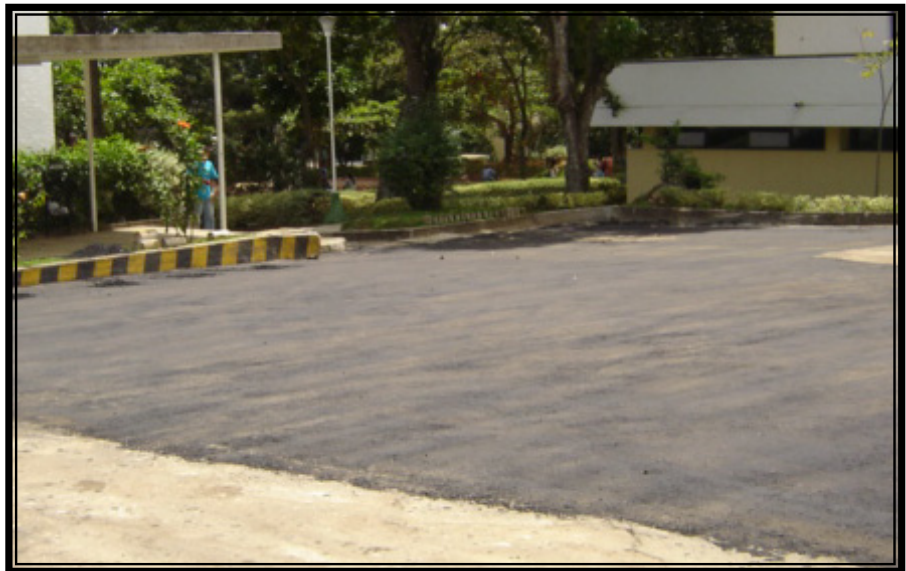
Acabado antes de repavimentación :

Foto 11. Parqueadero No. 2, junio 2 de 2005.

Foto 12. Parqueadero No. 2, junio 2 de 2005.

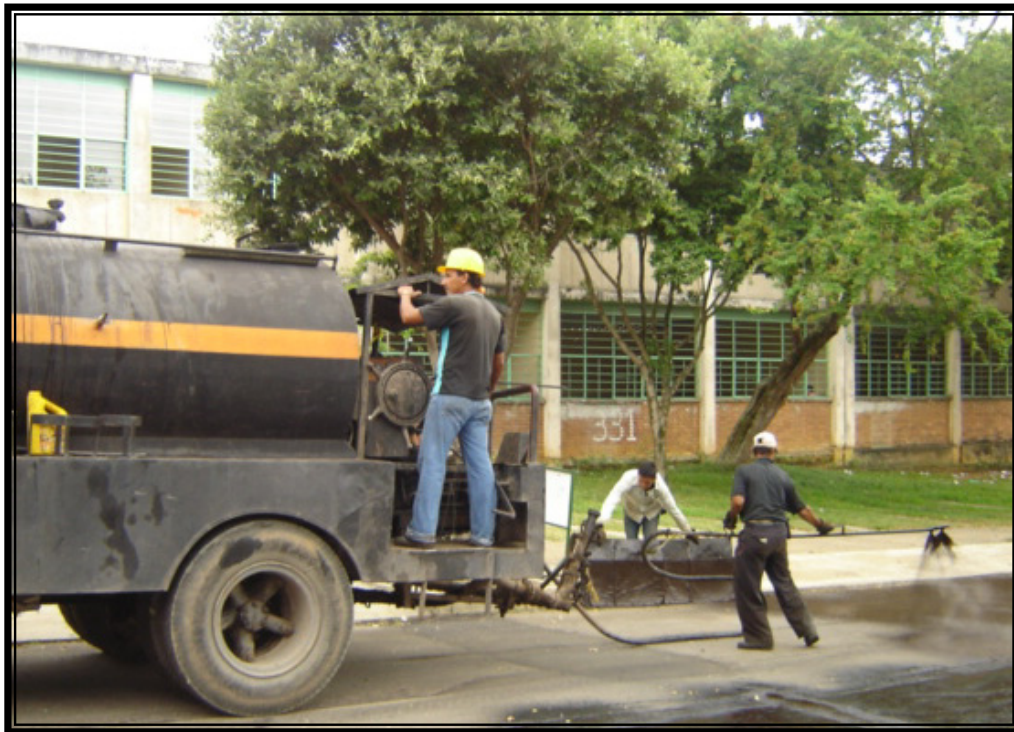
Foto 13. Detalle aplicación material ligante sobre la vía.

Es indispensable controlar que la imprimación haya tenido una curación de 24 horas como mínimo.

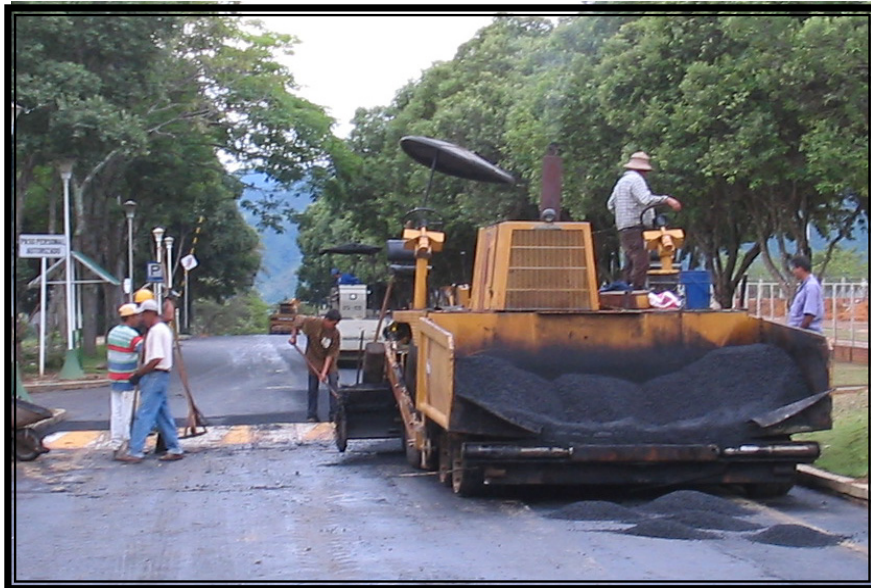
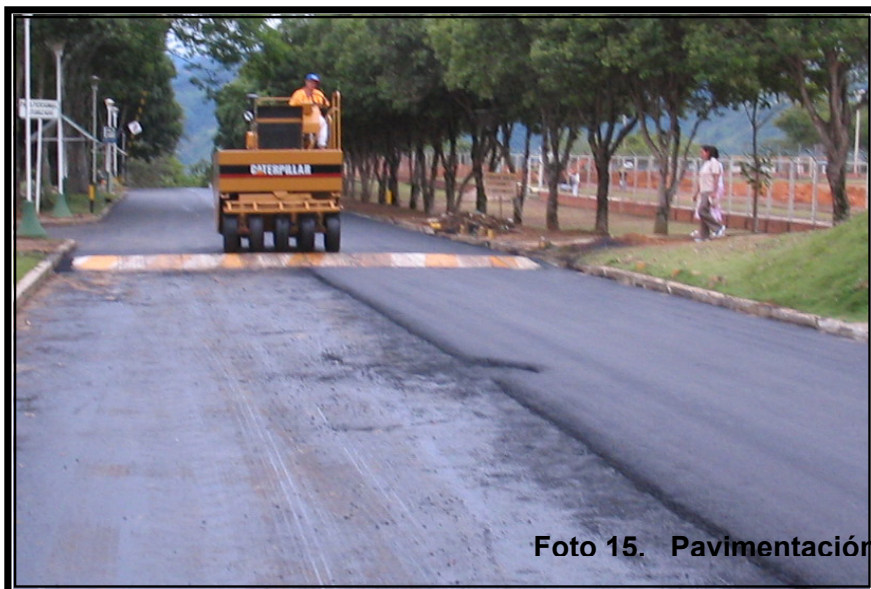
**Foto 14. Pavimentación Tramo 4.**

**Foto 15. Pavimentación Tramo 4.**

Para pavimentar las vías perimetrales de la universidad se utilizó una mezcla de concreto Asfáltico presentada por el contratista de la obra (ESGAMO LTDA.) y previamente revisada y aprobada por la interventoría.

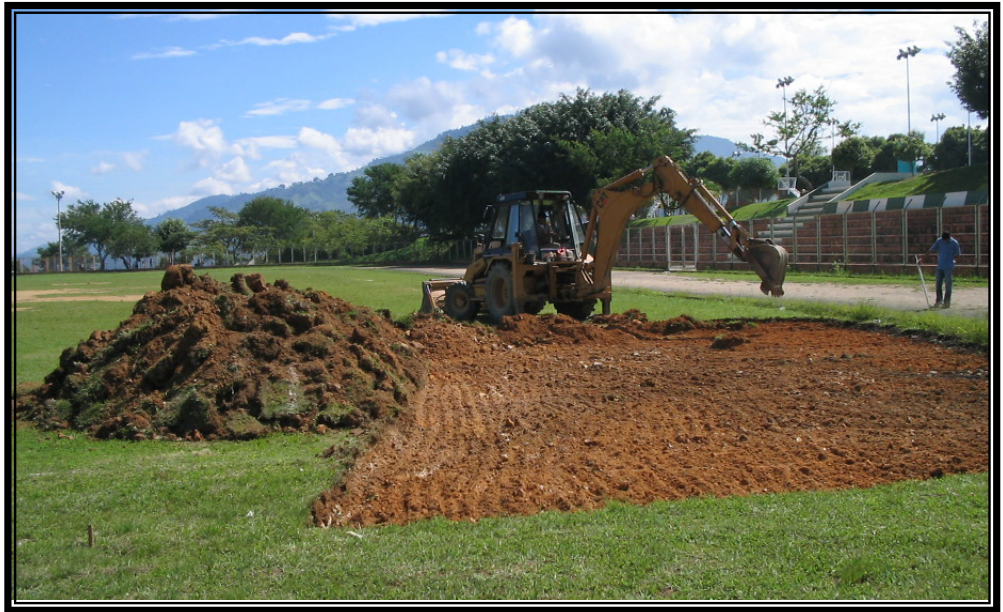
Foto 16. Inicio descapote campo de fútbol

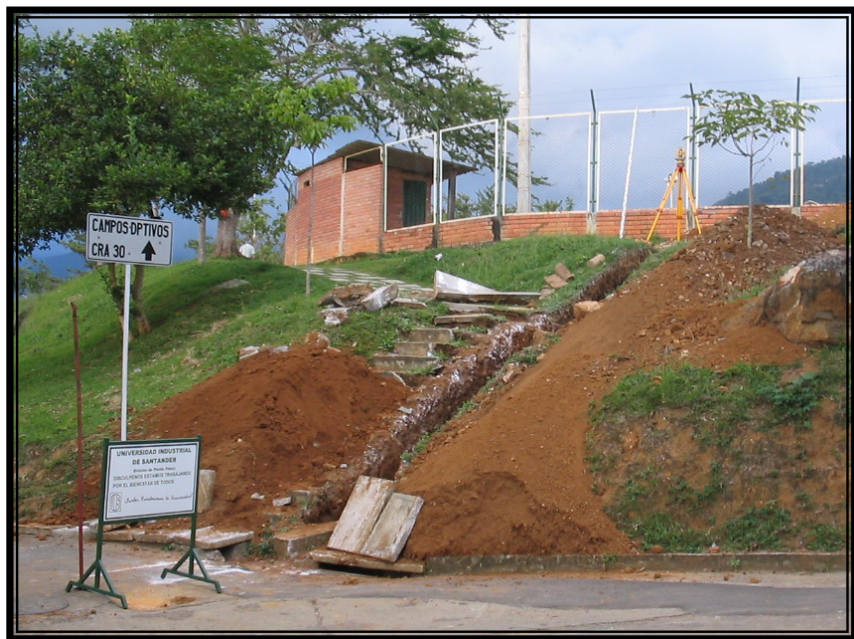
**Foto 17. Detalle zanja para tubería de 12pul.**

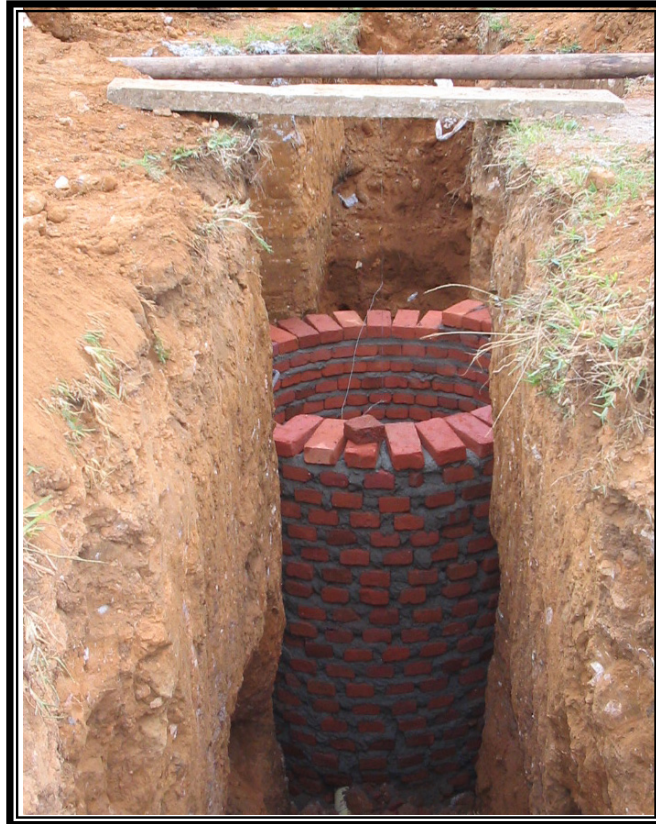
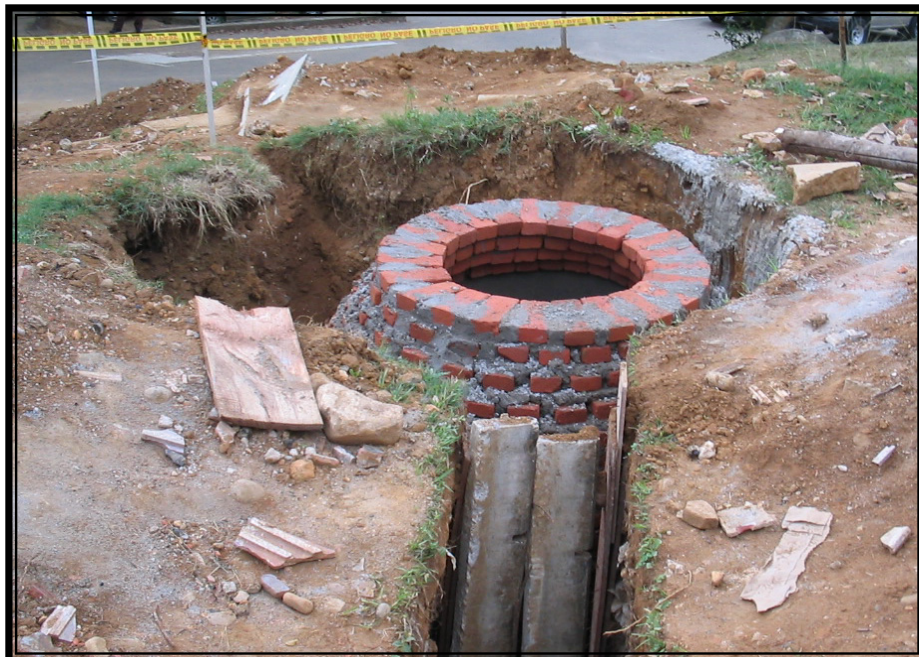
**Foto 18. Detalle construcción de pozo de inspección**

**Foto 19. Detalle construcción de pozo de inspección**

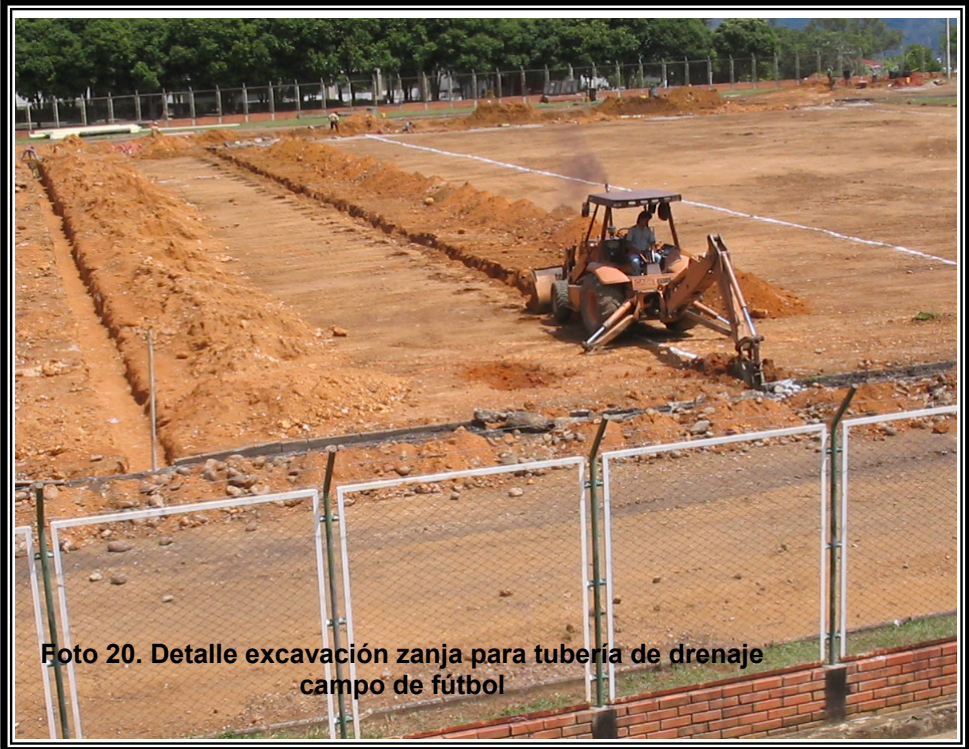
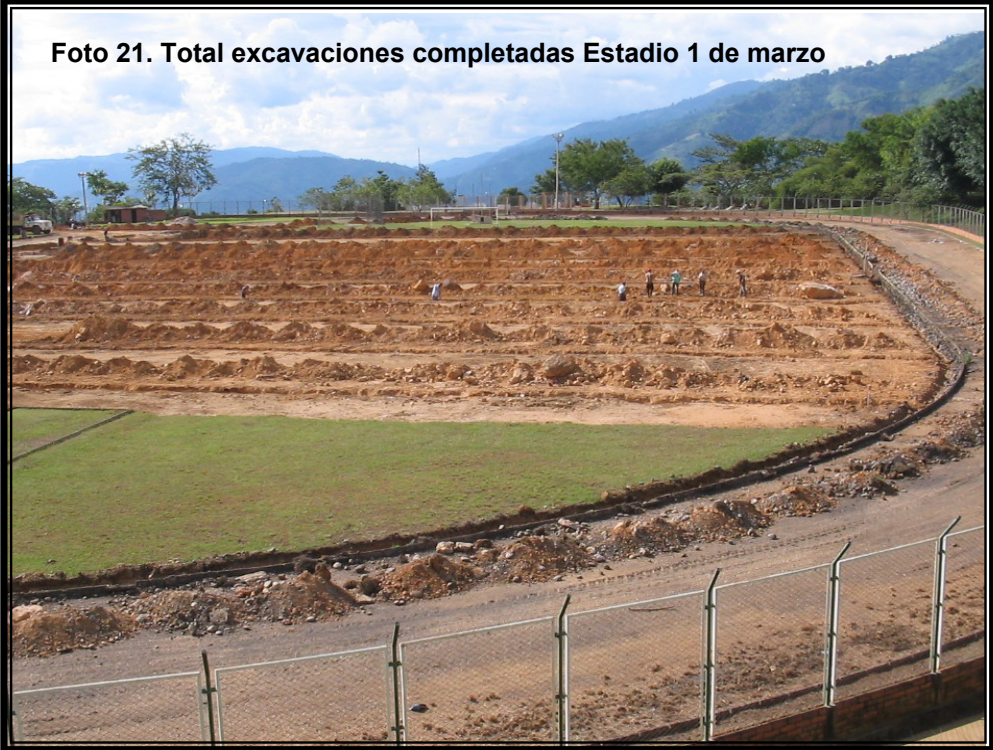
Dentro de las varias excavaciones que se hicieron en el transcurso de esta obra, se hicieron unas excavaciones muy delicadas y de gran ayuda al drenaje de aguas lluvias, puesto que según los planos de diseño las aguas lluvias recogidas en el campo de fútbol deben primero pasar por el sistema de filtros instalado para esta cancha y después deben ser encausadas en el menor tiempo posible a la tubería de drenaje y para lograr esto se debe lograr una pendiente del 1% en la parte inferior de cada filtro; este proceso se debía hacer primero a maquina pero ante los inconvenientes presentados para cumplir esta pendiente en una distancia de 5 mts. Se procedió a hacer y dar esta pendiente en forma manual con el inconveniente que se aumento el tiempo previsto para esta actividad de la obra.

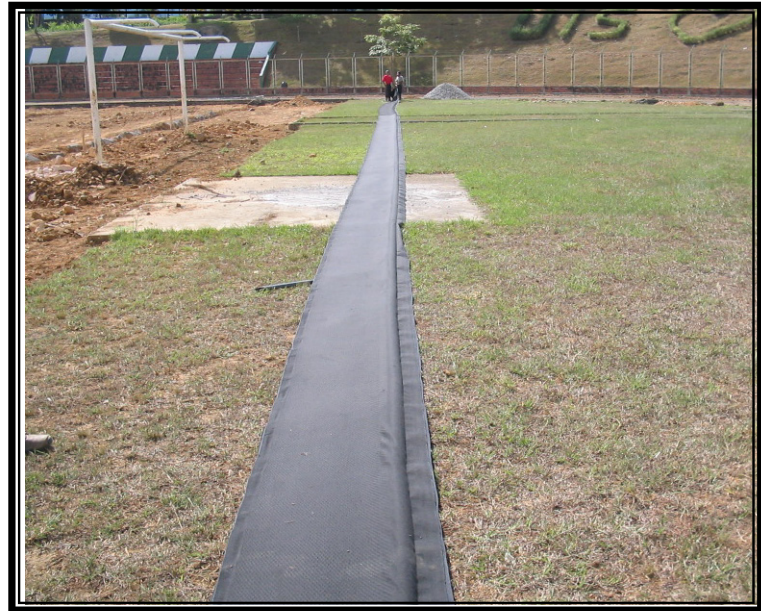
**Foto 22. Detalle ensamble de Geodren**

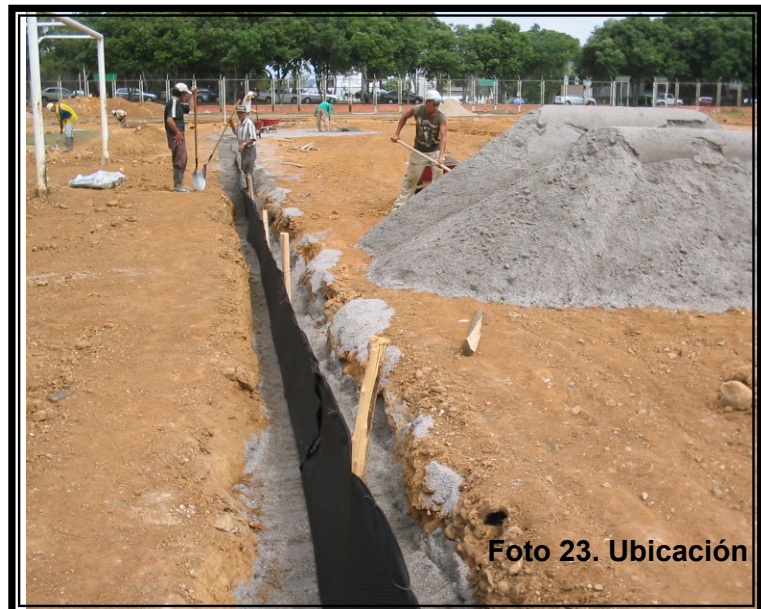
**Foto 23. Ubicación Geodren**

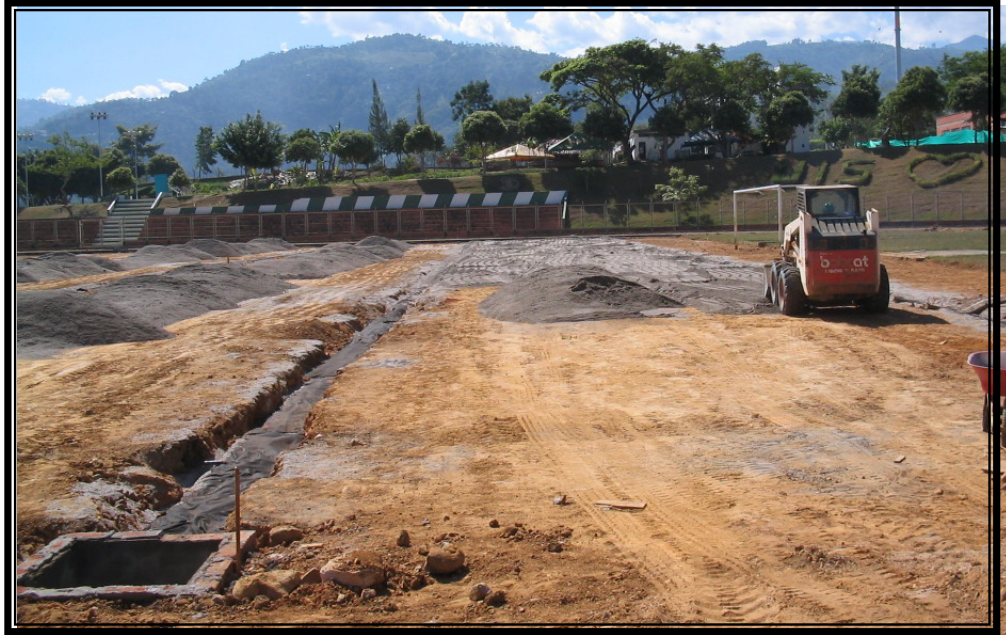
**Foto 24. Detalle Llegada de Geodren**

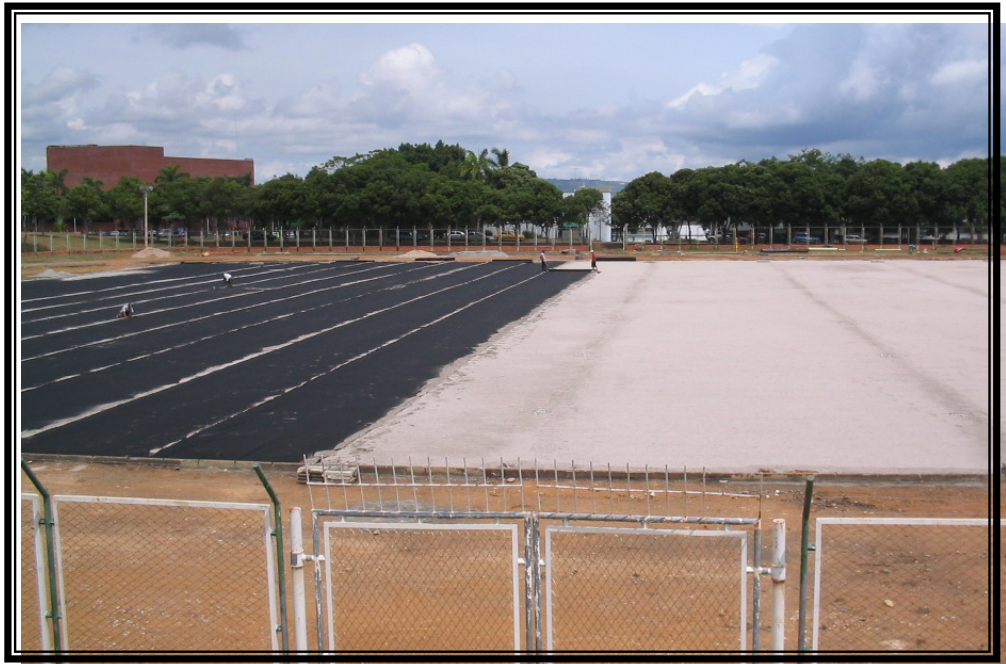
**Foto 25. Sistema de Filtros y Drenajes instalación**

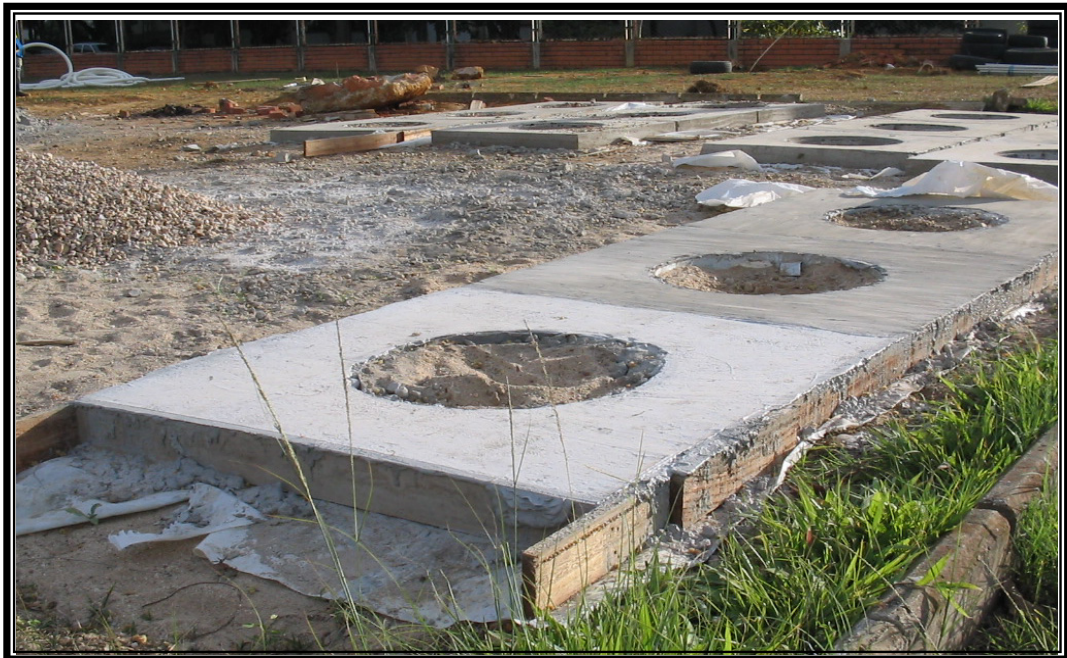
Foto 26. Detalle construcción tapas pozos de inspección

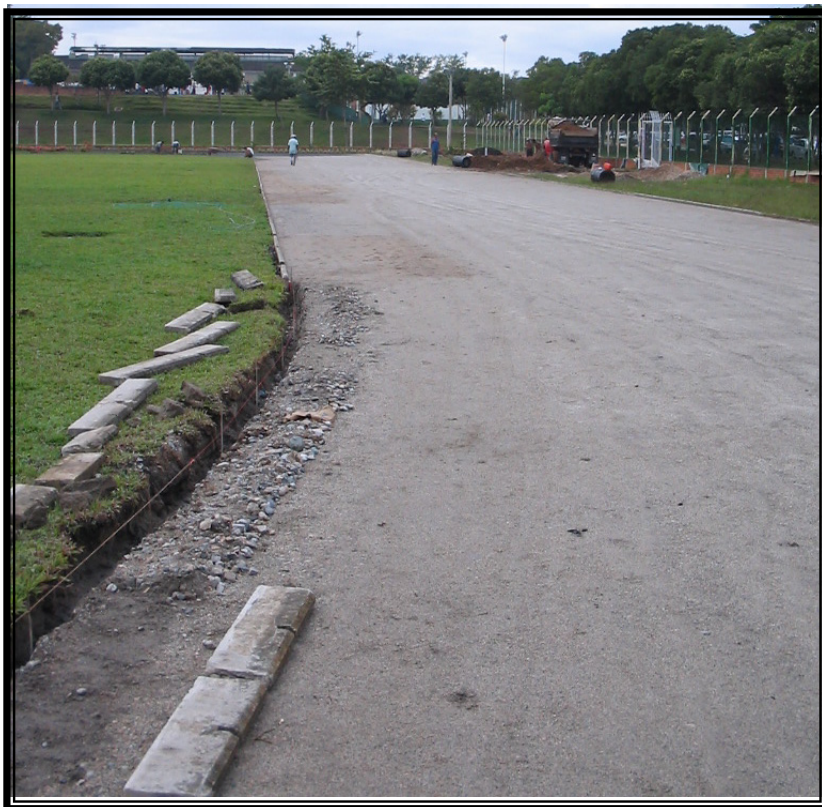
- Fue necesario la reparación de los bordillos en concreto demarcadores de la pista, dañados por acción de la maquinaria y por el retiro y transporte de los mismos.

Foto 27. Reparación bordillos de la pista atlética.

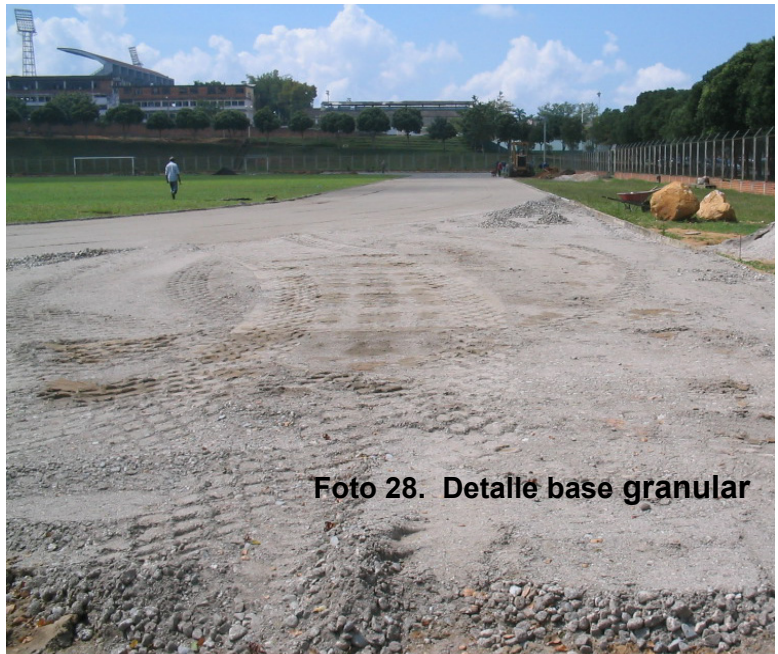
El material de base se extendió con motoniveladora sobre todo el ancho de la pista, seguidamente de esta etapa se procedió a compactar este material con una vibrocompactadora.

**Foto 28. Detalle base granular**

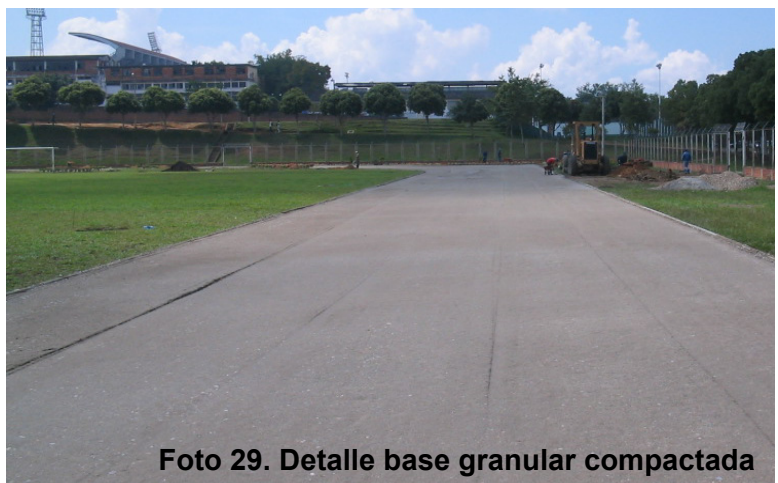
**Foto 29. Detalle base granular compactada**

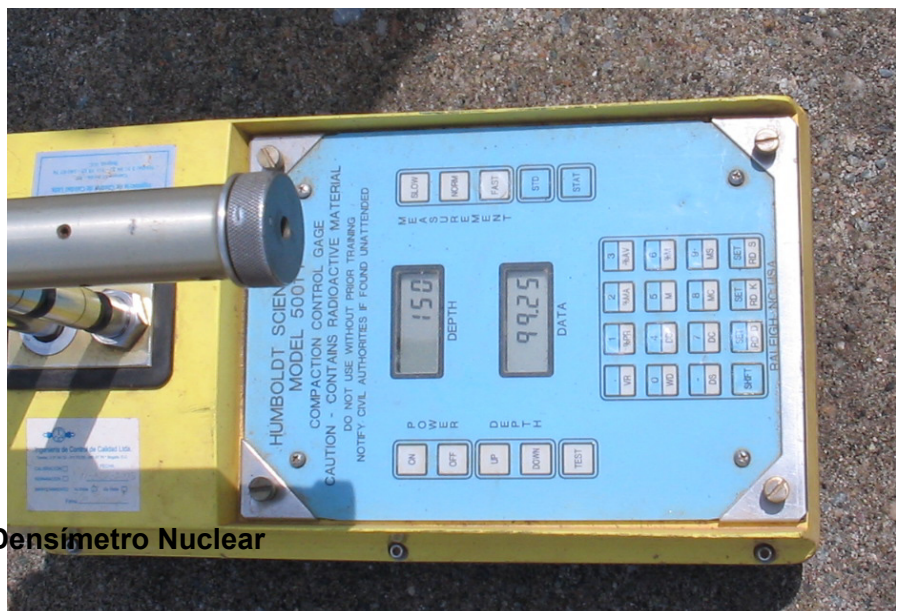
**Foto 31. Detalle Densímetro Nuclear**

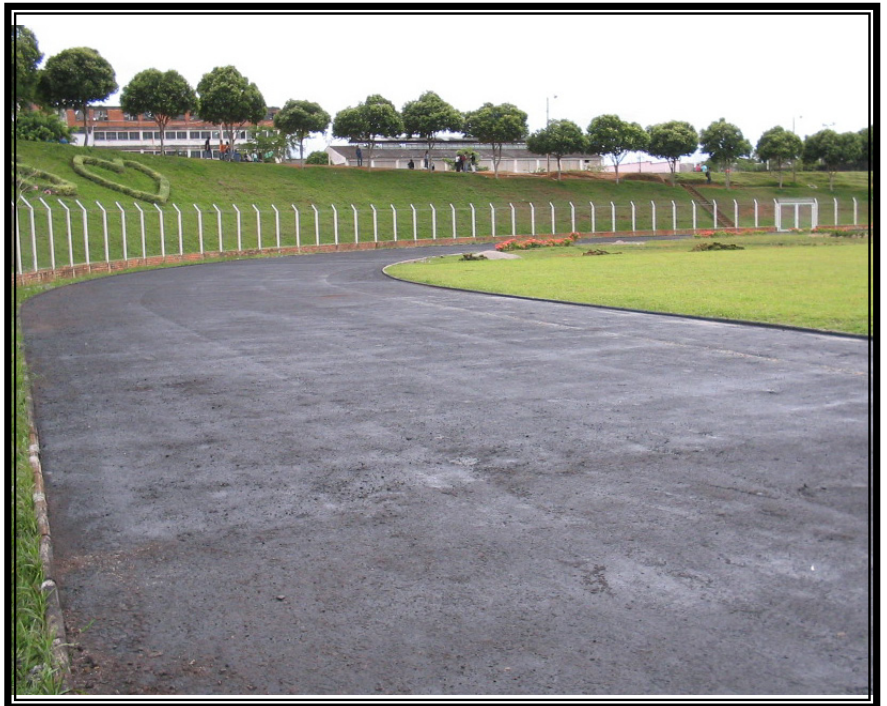
Para la imprimación en la pista atlética se utilizó una emulsión asfáltica tipo CRL -1.

Foto 32. Detalle pista atlética con material de liga

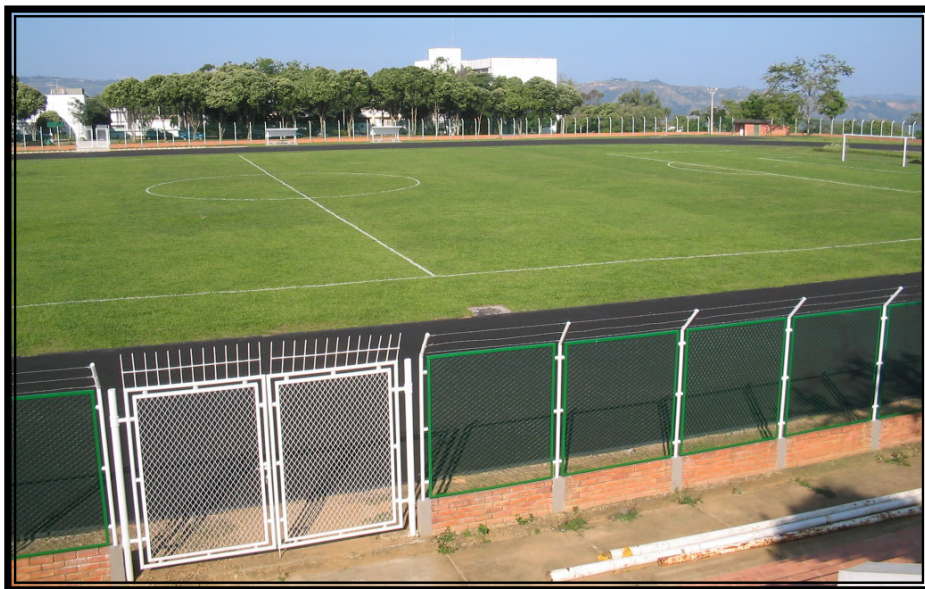
**Foto 33. Estadio 1 de Marzo; Registro fotográfico de entrega de Obra.**

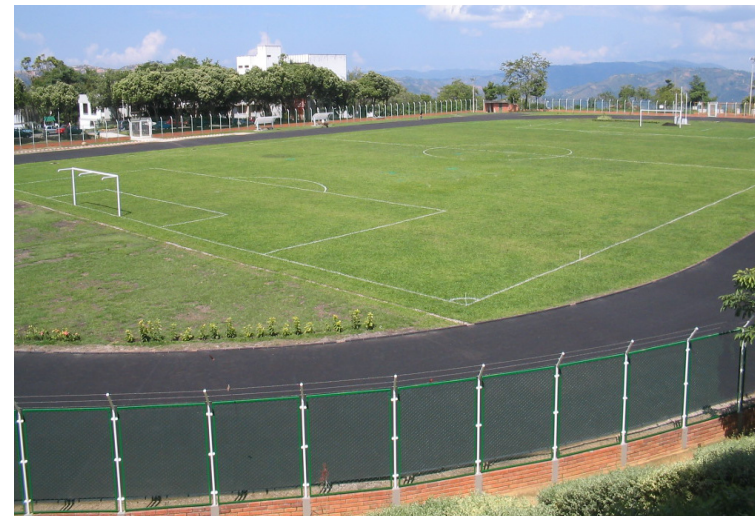
**Estado Actual Campo de Fútbol, Estadio 1 de Marzo.**

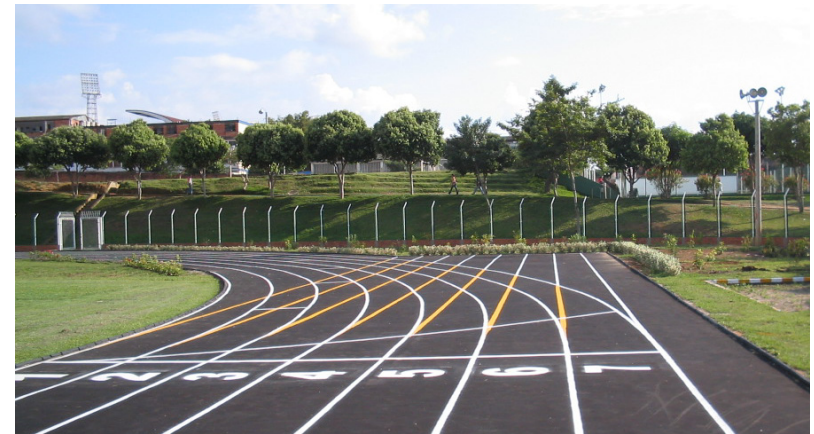
En la pista atlética del estadio se adecuo y se instalo un sello asfáltico llamado **Slurry Seal**; el cual es un pavimento en frío.

**Estado Actual Pista Atlética, Estadio 1 de Marzo**
