Revisión del estado físico de la primera fase de la ciclo-infraestructura del municipio de  
Bucaramanga

Trabajo de grado para optar el título de Ingeniero Civil

Universidad Industrial de Santander

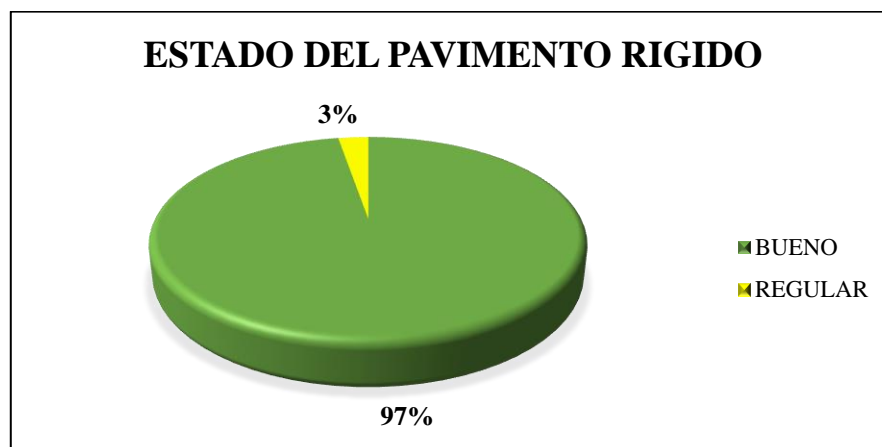
Figura 27

El estado en general del pavimento rígido es en su mayoría bueno, sin embargo, algunos tramos tienen algunos aspectos negativos, pero no comprometen el estado en general del tramo, por ende, esto lo lleva a considerarse regular.

*Estado del pavimento rígido*

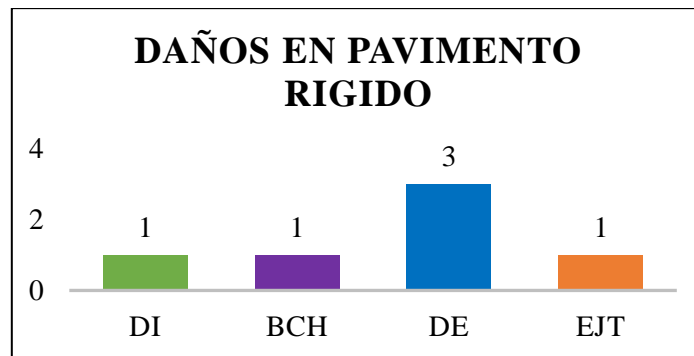
Figura 28

Teniendo en cuenta el manual para la inspección visual de pavimentos rígidos, se clasificaron según el código del daño que correspondía al hacer la inspección visual, así en los casi 373 metros del pavimento rígido se encontraron fallas como desintegración (DI), bache (BCH), descascaramiento (DE), escalonamiento de juntas (EJT) que se relacionan a continuación.

*Daños en el pavimento rígido*

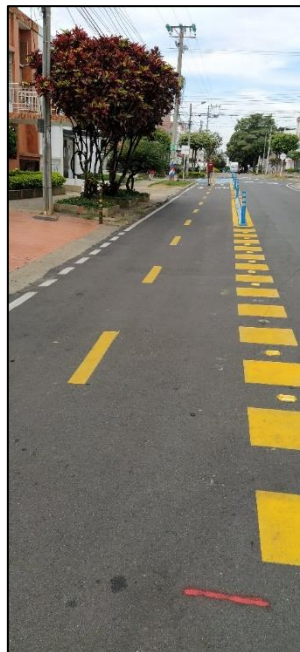
*K1+210-K1+220*

Cada daño tiene una severidad asociada (ver tabla 12), que puede ser baja media o alta, la calificación de esta depende de la afectación que genere en el ciclista, siendo baja donde este no percibe el daño, media donde ya el daño genera cierta vibración que el percibe, y alta se le asignó a los daños que son evidentes a simple vista, donde el bici-usuario debe reducir su velocidad para sortear el daño.

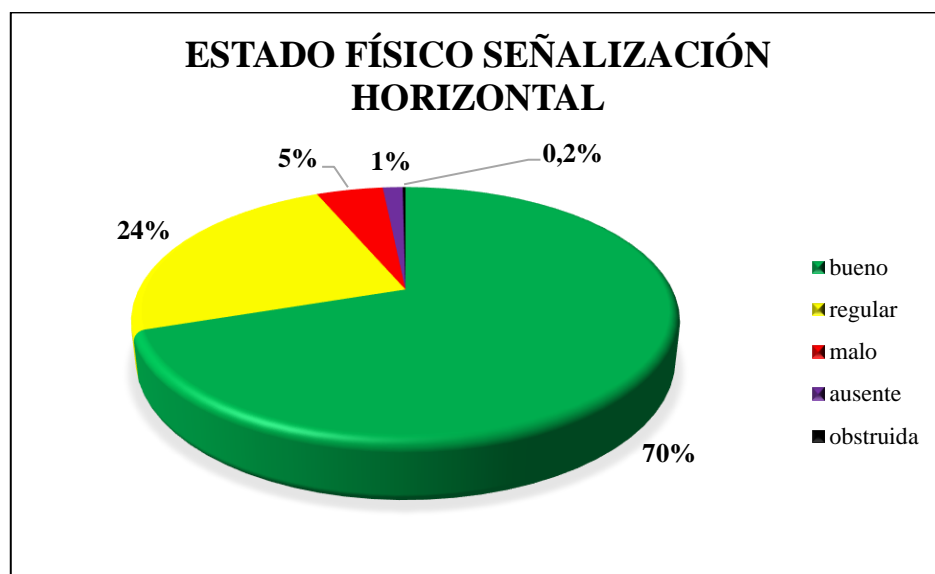
Figura 35

presentaba daños que afectaban su funcionamiento y obstruida cuando por elementos ajenos a la ciclo-infraestructura, su visibilidad se ve afectada. En algunos casos se encontró evidencia que en el sitio previamente estaba ubicada una señal o un dispositivo para la regulación del tránsito, se le asignó una calificación de ausente, dado que, al no existir es erróneo clasificar su estado en los ya mencionados. En el estado físico en general se encontró que el 70% de la señalización es buena, el 24% regular, el 5% es malo, 1% ausente y obstruida con un ínfimo 0.2%.

*Estado físico de la señalización horizontal*

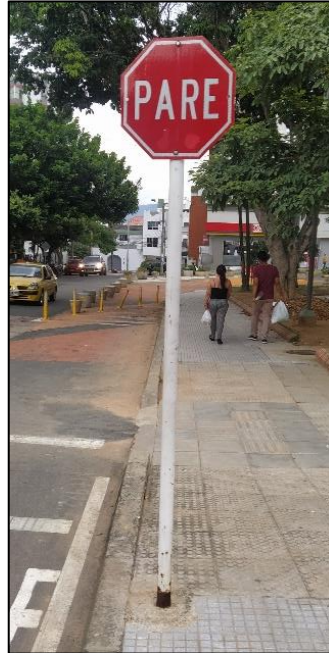
*SR-01 K2+320-K2+323,7*

En la figura 38 se puede observar que hay mayor presencia de señales reglamentarias, las cuales se concentran en la señal SR-01 debido a que es la más necesaria con respecto a la función de las señales las cuales son para evitar accidentes.

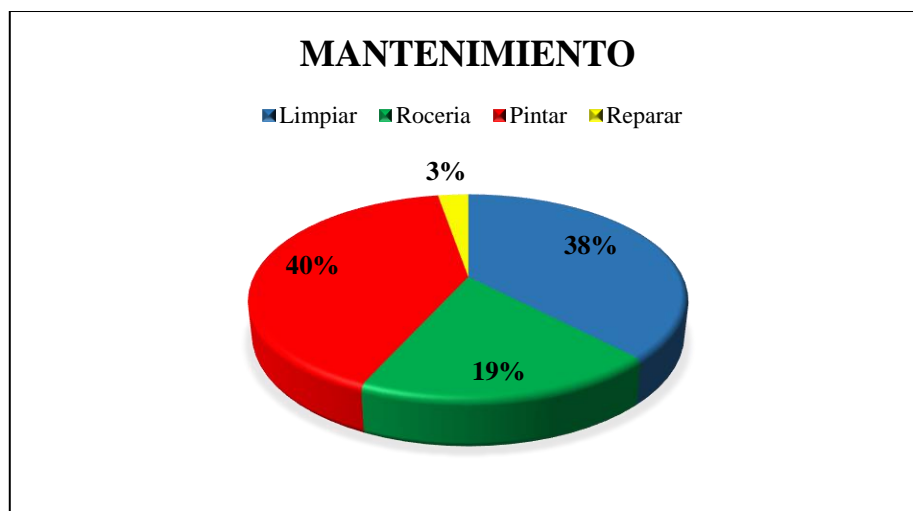
Figura 41

*Mantenimiento requerido por la Señalización Vertical deteriorada*

Se realiza una sugerencia del mantenimiento que debe realizarse para mejorar el estado físico de la señalización vertical del primer tramo de la ciclo-infraestructura en cuestión. Considerando mantenimiento las actividades requeridas para mantener las señales actuales, como reparar, pintar, limpiar o rocería.
