**DETERMINACIÓN DEL NIVEL DE AMENAZA POR PROCESOS DE REMOCIÓN
EN MASA PARA UN TALUD UBICADO EN EL BARRIO SAN MIGUEL DEL
MUNICIPIO DE BUCARAMANGA MEDIANTE UN ANÁLISIS DETERMINÍSTICO
UTILIZANDO LA TEORÍA DE EQUILIBRIO LÍMITE.**

UNIVERSIDAD INDUSTRIAL DE SANTANDER

**Trabajo de grado presentado como requisito para optar al título de
Ingeniera Civil**

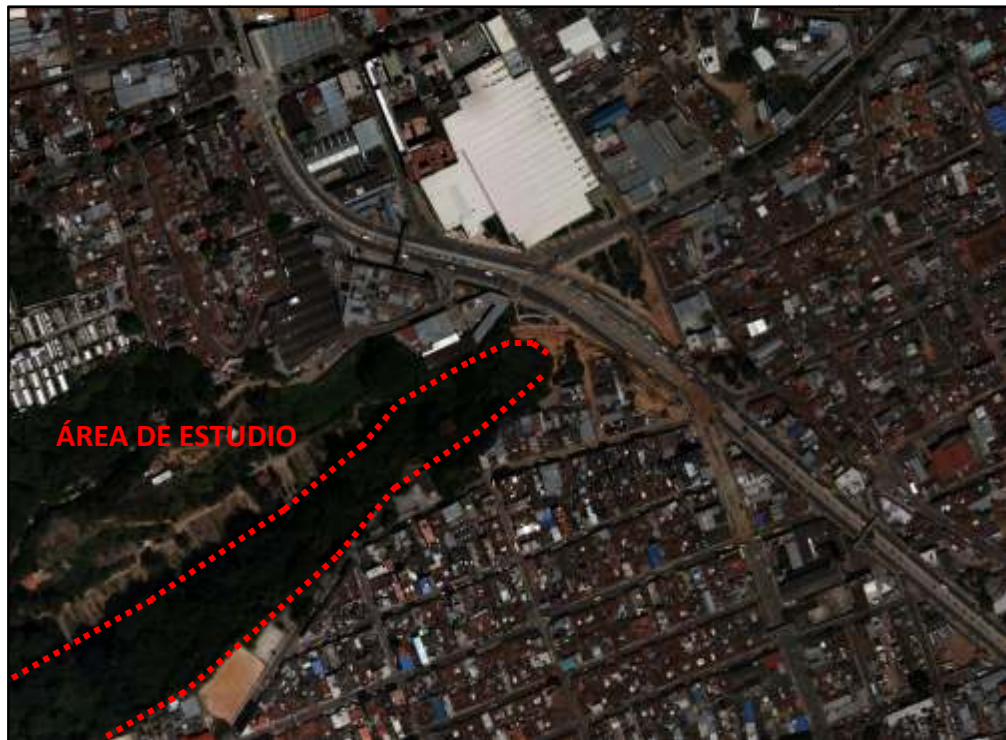
Ilustración 1. Ubicación y delimitación del talud en estudio

El talud estudiado está ubicado en la parte occidental del escarpe de la Meseta de Bucaramanga, se encuentra rodeado al Este con la Quebrada la Rosita en donde actualmente se encuentra el vivero de la CDMB y al Oeste limitando con el Barrio San Miguel Comuna 6 del Área Metropolitana de Bucaramanga. Este tiene aproximadamente 30.00 metros de altura y 400.0 metros de longitud.

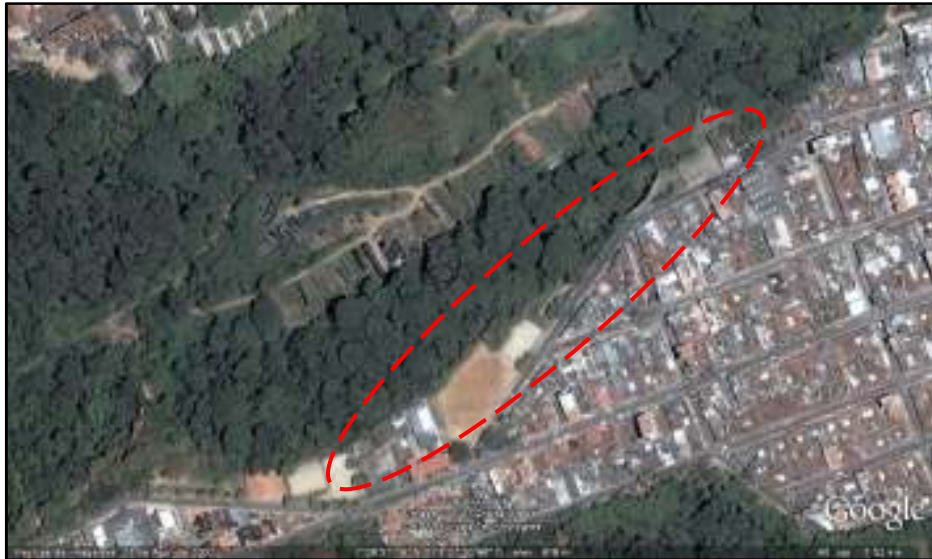
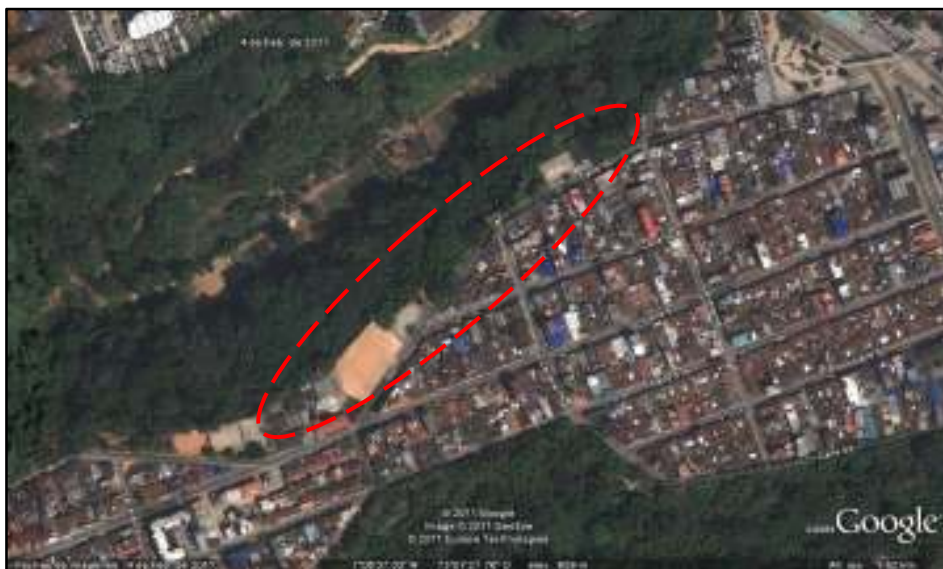
En años recientes, la evolución de los procesos morfodinámicos en las laderas de la zona en estudio, muestran el deslizamiento activo entre los años 2002 y 2011.

Ilustración 9. Fotografía zona de estudio año 2002

Ilustración 10. Fotografía zona de estudio año 2011

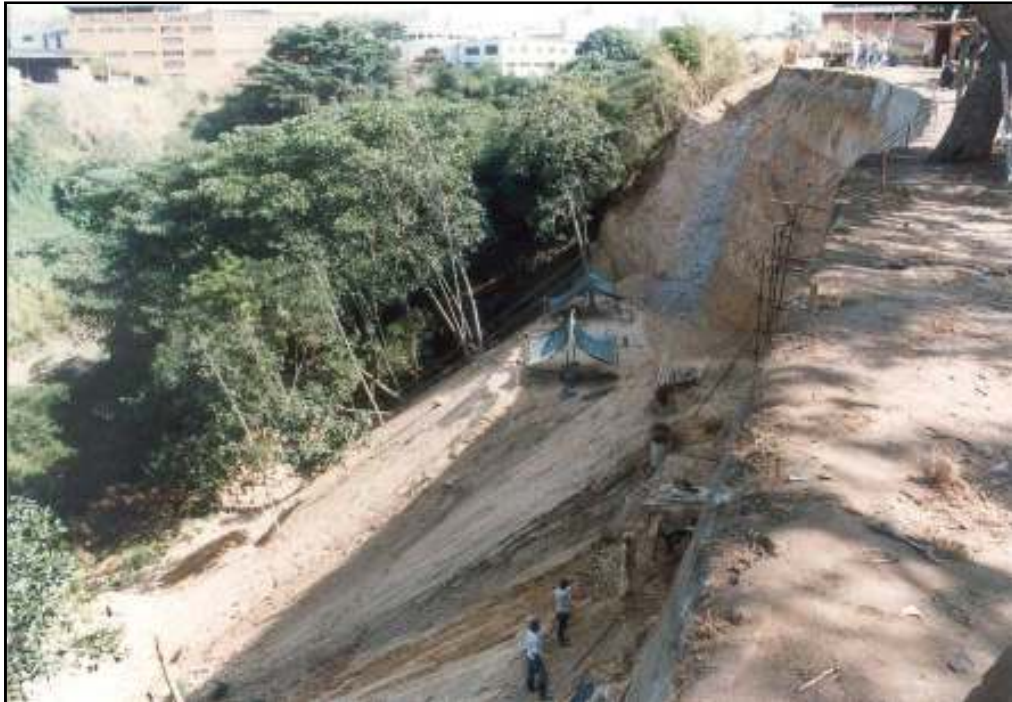
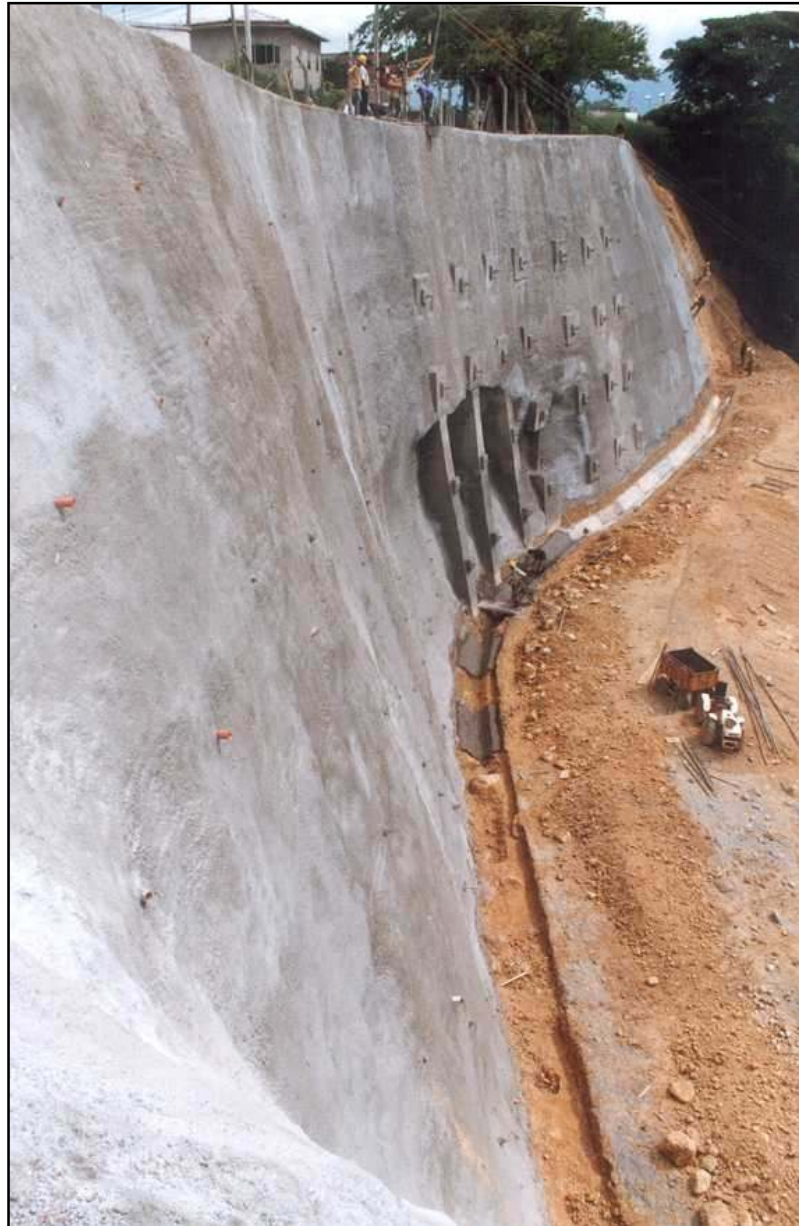
La CDMB construyó una pantalla anclada para estabilizar y controlar la erosión del talud. A pesar de esto, se han presentado movimientos en el coluvión y falla en algunas partes del talud. Sin embargo, esta obra ha mitigado parcialmente el problema, ya que no fue construida a lo largo de todo el talud donde en algunas zonas se ha evidenciado daños en la infraestructura causadas por diversos factores.

Ilustración 13. Construcción Pantalla Anclada - Año 1995

Ilustración 14. Etapa Final de Construcción de la Pantalla Anclada

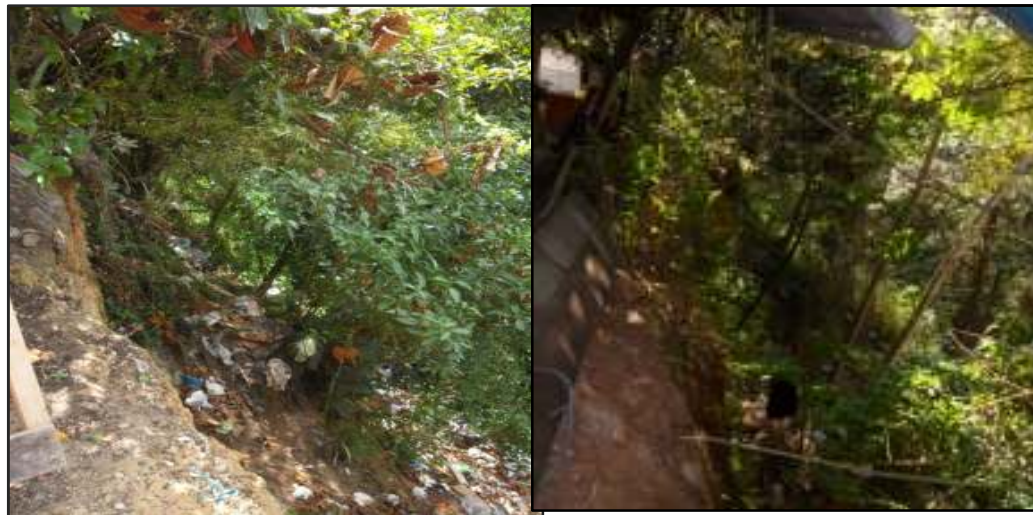
La calibración del modelo geotécnico consiste en analizar la morfología antes de la falla del talud, por medio de observaciones de campo y evolución en los procesos morfológicos. Por medio de “Retro Cálculo” (Véase Anexo D) se calibró el modelo geotécnico, ajustando los parámetros de resistencia del suelo hasta obtener un factor de seguridad de 1.0, que indica que el talud se encuentra en el límite entre la estabilidad y la inestabilidad, y habrá fallado. Se analizó el perfil 2 para el estrato 2 (Miembro Gravoso), ya que por medio de visitas de campo se pudo observar e identificar deslizamientos en la corona del talud con fallas en algunas estructuras cercanas. (**Ilustración 20**).

Ilustración 20. Corona del deslizamiento que afectó una vivienda de invasión posterior a la institución educativa.

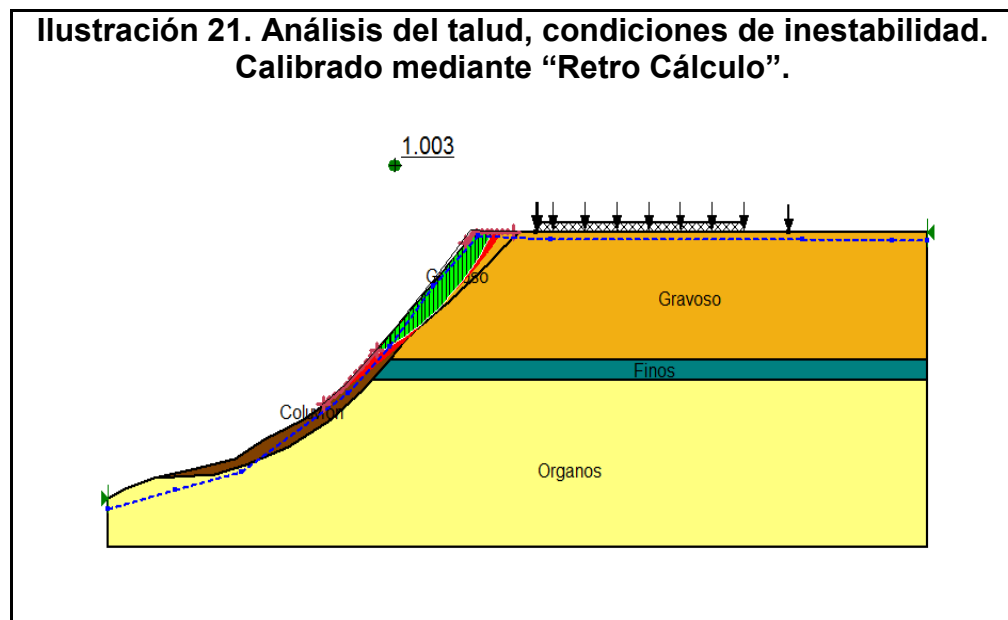
Se asumió para la calibración mediante “Retro Cálculo” la saturación del suelo debido al ascenso en el nivel freático, la disminución del valor de la cohesión debido al evidente desprendimiento del terreno y el aumento en el ángulo de fricción se dio para alcanzar un factor de seguridad igual a 1. La combinación de estas características se usó con el fin de simular las posibles causas del deslizamiento, además se adicionó parte del suelo desplazado producto de la erosión y posibles deslizamientos por las causas anteriormente mencionadas. La calibración mostró los siguientes valores utilizando el modelo de Mohr-Coulomb, para un factor de seguridad de 1.003, (**Ilustración 21**).

Peso volumétrico: 20.3 kN/m³

Cohesión: 17 KPa ϕ : 34°

Una vez obtenidos los parámetros de resistencia del miembro gravoso por medio del “Retro Calculo”, se realizó la modelación de cada uno de los perfiles del talud (Véase Anexo E), y a partir de esto, se zonificaron y generaron los mapas de amenaza para los escenarios estático y pseudoestático. Véase Anexo F.

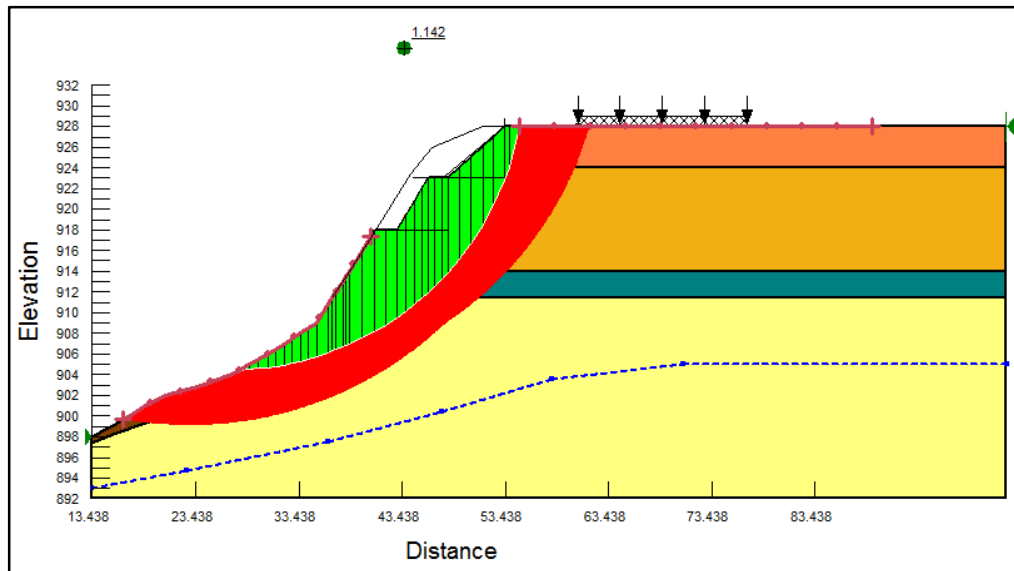
Ilustración 23. Terraceo Perfil 7 – Escenario Estático

Este sistema disminuye las fuerzas desestabilizadoras actuantes, en la zona más crítica, de esta forma el círculo crítico de falla se hace más profundo y más largo aumentándose el factor de seguridad. Al construir las terrazas, el talud puede quedar dividido en varios taludes de comportamiento independiente, los cuales a su vez deben ser estables. El terraceo se puede realizar con el propósito de controlar la erosión y facilitar el establecimiento de la vegetación.⁹

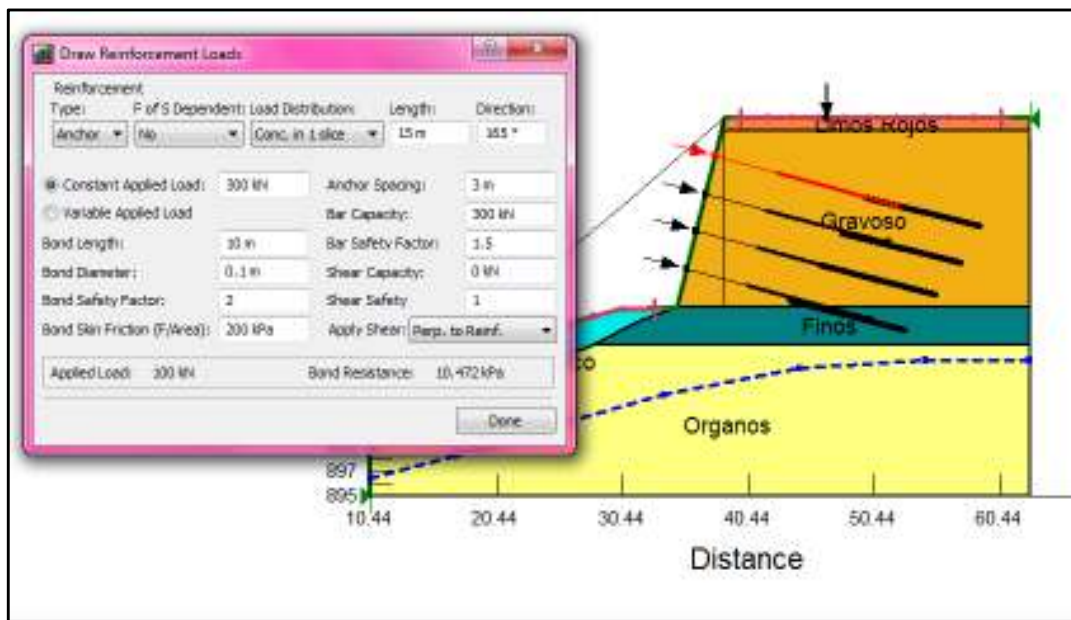
Ilustración 26. Pantalla Anclada existente – Perfil 4 – Escenario Estático.

La ampliación de la pantalla impide las grietas de tensión mejorándolas zonas en amenaza media y alta, evitando de esta manera problemas futuros que afecten de forma negativa a la comunidad. Esta ampliación abarca desde el perfil 2, donde se encuentra ubicada la institución educativa hasta el perfil 7, la cual es zona residencial amenazada. El diseño será el implementado por la CDMB, esta conservará la misma altura y el mismo número de filas de anclajes para garantizar su continuidad.

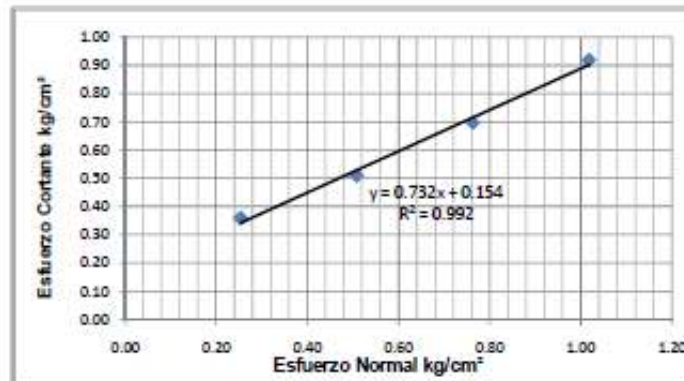
Punto N°	Area cm ²	Esfuerzo Normal kg/cm ²	Esfuerzo Cortante Máximo kg/cm ²
1	19.63	0.255	0.3500
2	19.63	0.509	0.5092
3	19.63	0.764	0.6065
4	19.63	1.019	0.9187

RESULTADOS		Densidad kg/cm ³	
Fricción ϕ (Pico)	36	PUNTO N° 1	1.73 grs/cm ³
		PUNTO N° 2	1.73 grs/cm ³
Cohesión kg/cm ²	0.15	PUNTO N° 3	1.74 grs/cm ³
		PUNTO N° 4	1.72 grs/cm ³

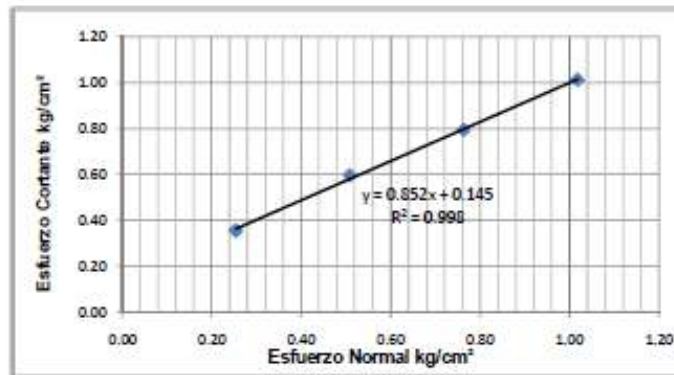
Punto N°	Area cm ²	Esfuerzo Normal kg/cm ²	Esfuerzo Cortante Máximo kg/cm ²
1	19.63	0.255	0.3539
2	19.63	0.509	0.5946
3	19.63	0.764	0.7932
4	19.63	1.019	1.0113

RESULTADOS		Densidad kg/cm ³	
Fricción ϕ (Pico)	40	PUNTO N° 1	1.73 grs/cm ³
		PUNTO N° 2	1.73 grs/cm ³
Cohesión kg/cm ²	0.15	PUNTO N° 3	1.73 grs/cm ³
		PUNTO N° 4	1.73 grs/cm ³

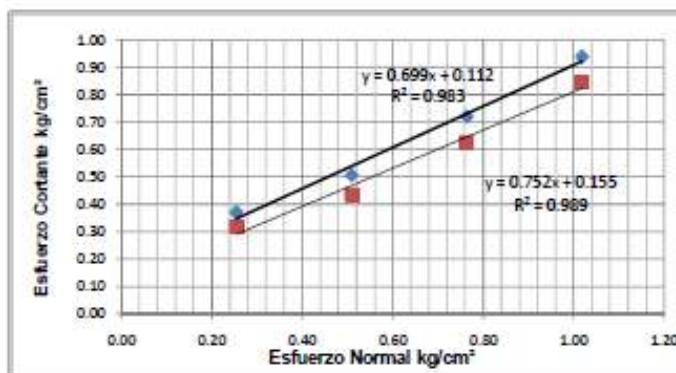
Punto N°	Área cm ²	Esfuerzo Normal kg/cm ²	Esfuerzo Cortante Máximo kg/cm ²	Esfuerzo Cortante Máximo kg/cm ²
1	19.63	0.255	0.3714	0.3179
2	19.63	0.509	0.5072	0.4362
3	19.63	0.764	0.7201	0.6278
4	19.63	1.019	0.9383	0.8477

RESULTADOS	PICO	RESIDUAL	Densidad kg/cm ³	
Fricción Ø	37	35	PUNTO N° 1	1.75 grs/cm ³
			PUNTO N° 2	1.78 grs/cm ³
Cohesión kg/cm ²	0.18	0.11	PUNTO N° 3	1.76 grs/cm ³
			PUNTO N° 4	1.77 grs/cm ³

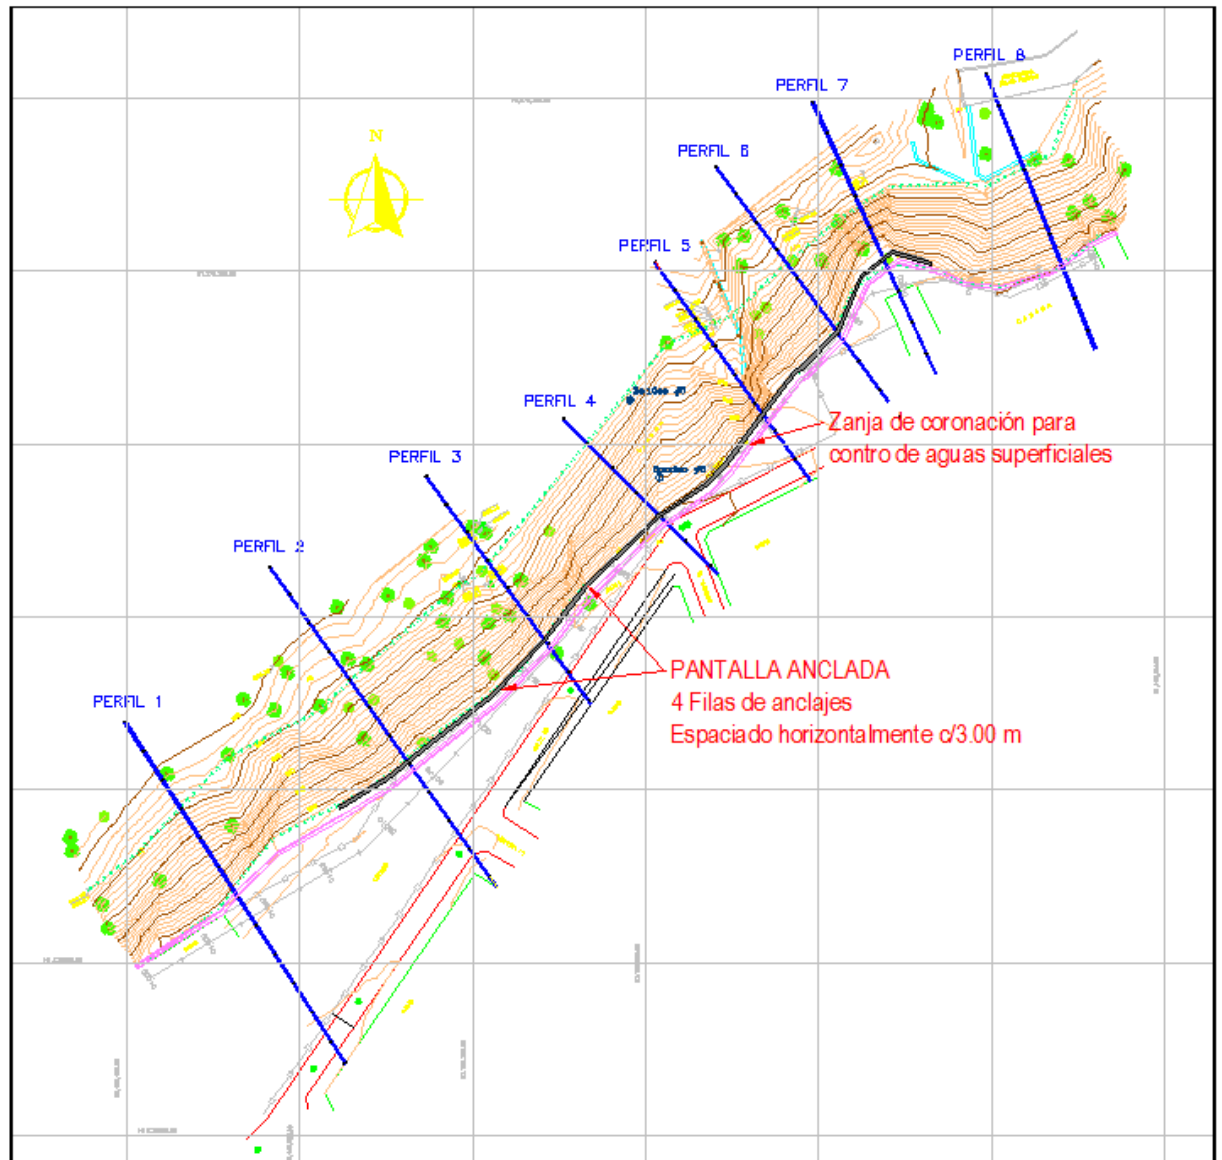
Vista en planta del talud con obras de mitigación propuestas.

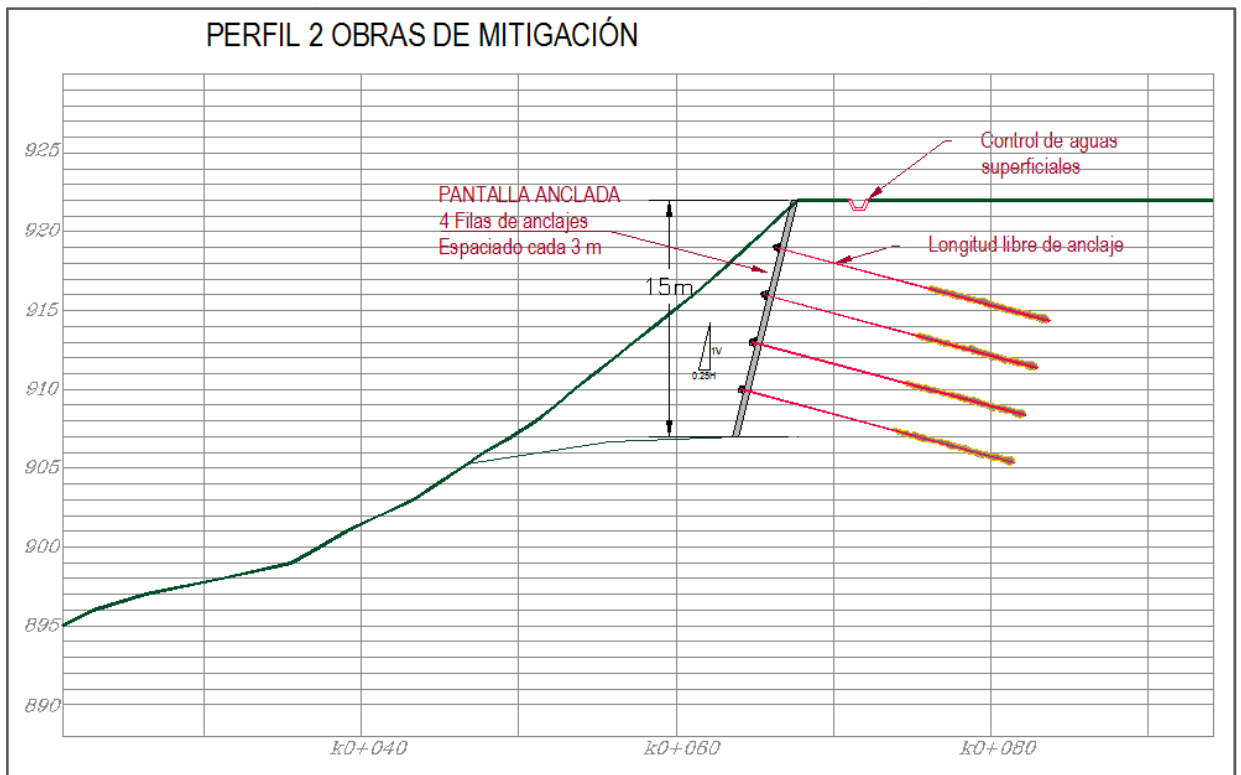
Perfil 2 con obras de mitigación propuestas.

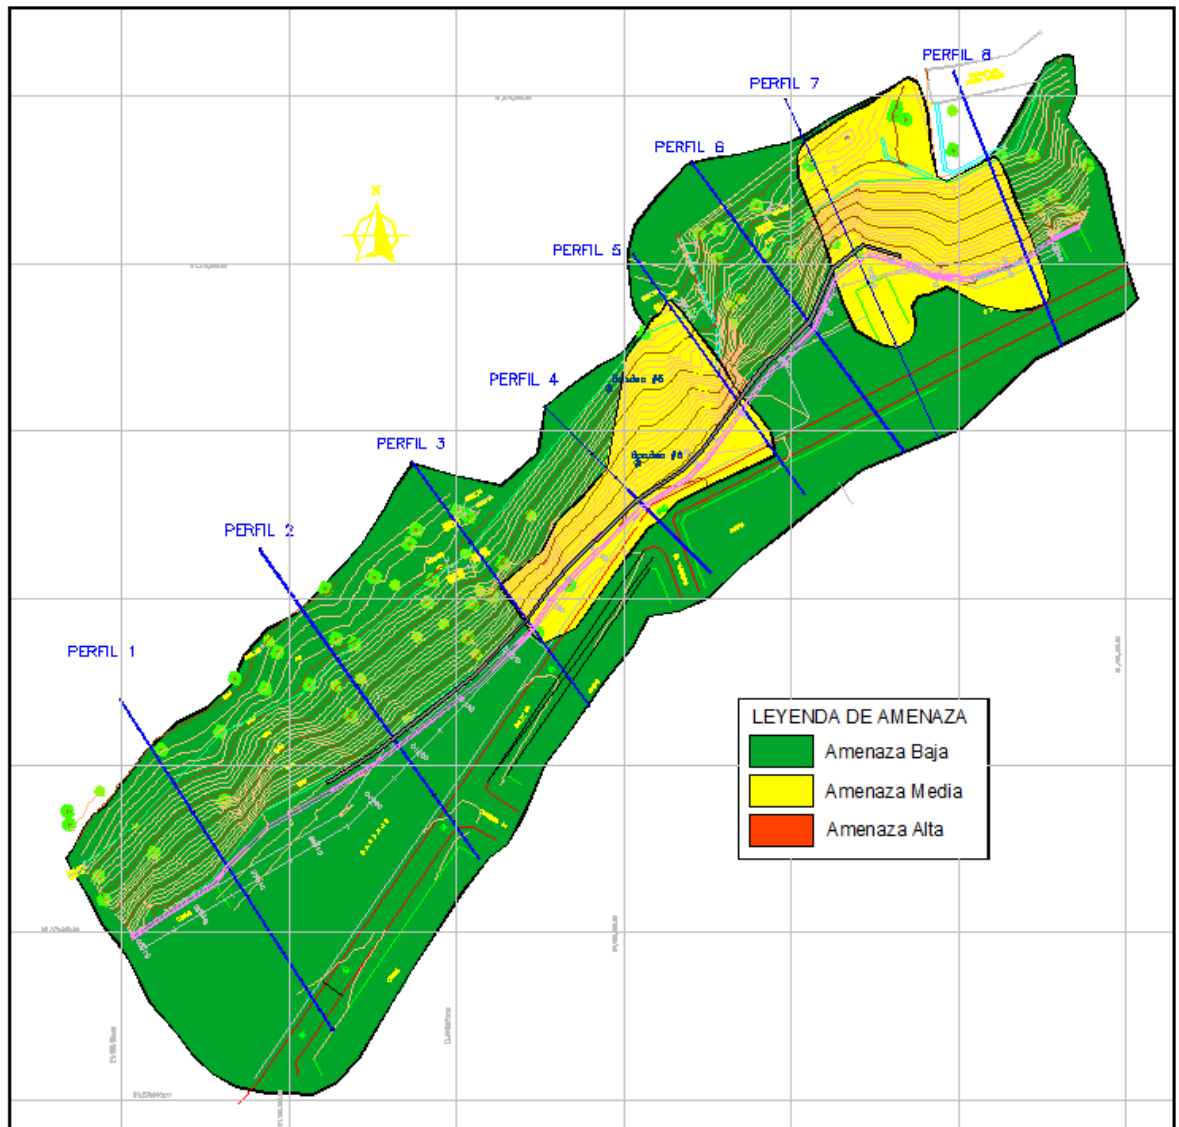
Mapa de Análisis de estabilidad para todos los perfiles, Condición Estática con Obras de Mitigación Propuestas.
