**IMPLEMENTACION DEL MODELO DE INDICE DE VULNERABILIDAD
AJUSTADO A UNA EDIFICACION HISTORICA CON ESTRUCTURA
DE VARIOS MATERIALES**

**UNIVERSIDAD INDUSTRIAL DE SANTANDER
FALCULTAD DE INGENIERIAS FISICO-MECANICAS
ESCUELA DE INGENIERIA CIVIL
BUCARAMANGA
2008**

**Trabajo de Grado para optar al título de
Ingeniero Civil**

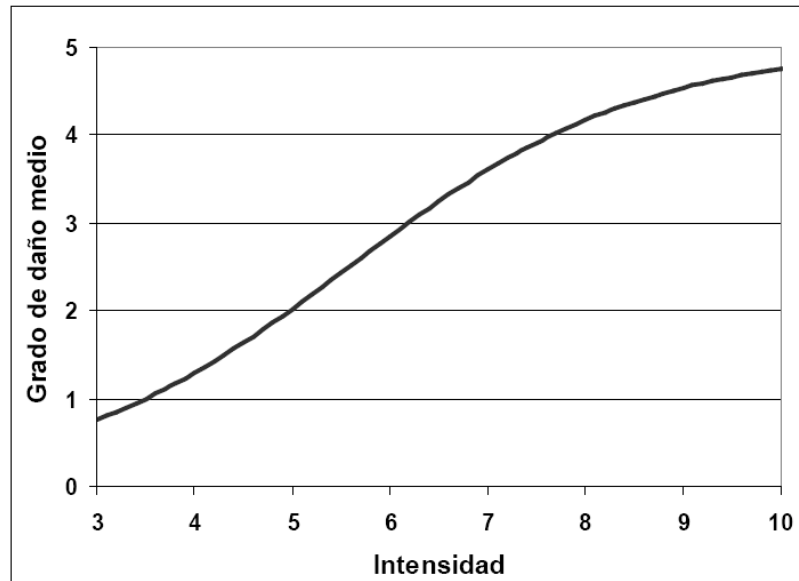
Figura 2.3 Ejemplo de curva de vulnerabilidad para una estructura específica.

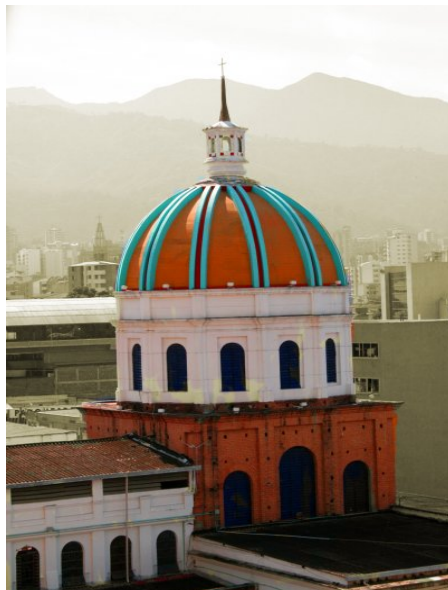
Figura 5.12 Cúpula de la Catedral de la Sagrada Familia. FUENTE: FACEBOOK
Grupo: Fotos de Bucaramanga antiguas, modernas y actuales

La cúpula fue cubierta con losas traídas de Puebla, México. La cúpula coloreada es un símbolo de nuestra identidad bumanguesa. Su color nació como una forma de separar los conflictos políticos de la época, aproximándose cromáticamente a los rojos liberales y azules conservadores, sin marcar específicamente una tendencia (figura 5.12).

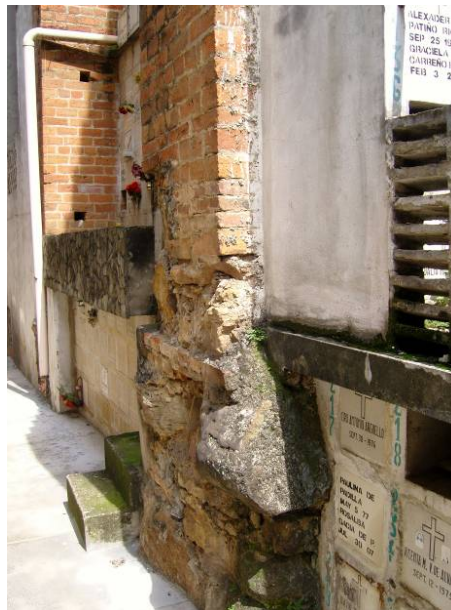
La Catedral tiene en su cimentación piedra y aproximadamente esta configuración se alza un metro desde el nivel del suelo en toda la edificación, como se ve en la figura 5.13, por encima de este se puede encontrar ladrillo

cocido “temosa” material que se encuentra en el resto de la estructura de la Iglesia.

Figura 5.13 Vista de una columna en la parte trasera de la Catedral.
Fuente: Las autoras

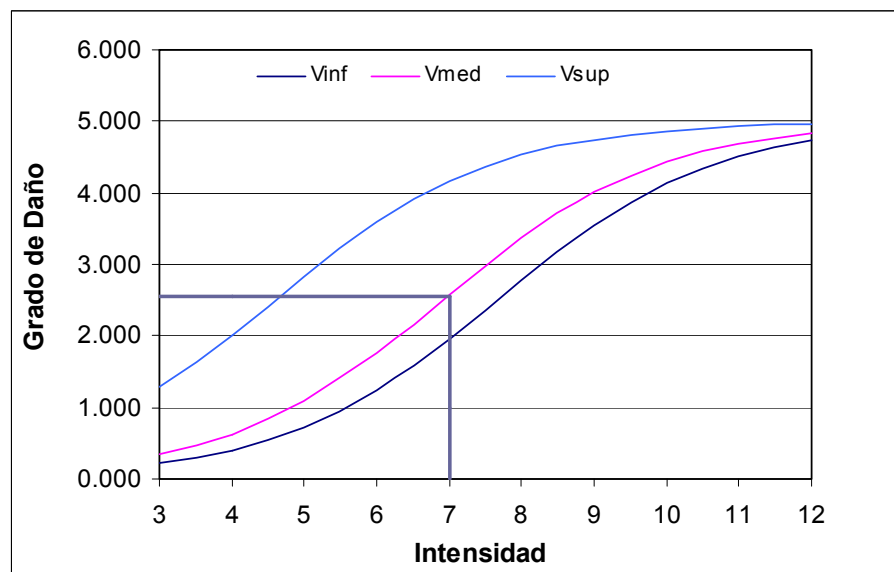
Aplicando la ecuación anterior, se obtienen las curvas de vulnerabilidad para la Catedral de la Sagrada Familia (figura 5.16). En esas curvas, se presentan los valores inferior, medio y superior del índice o grado de daño esperado en la estructura, ante un terremoto con la intensidad MSK dada.

Figura 5.16 Curvas de vulnerabilidad para la Catedral de la Sagrada Familia

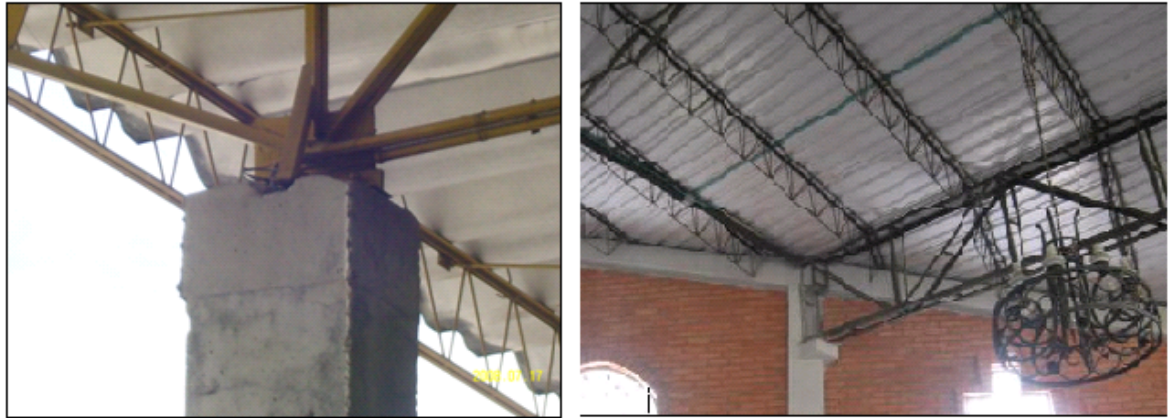
Figura 5.21. Ejemplo de apoyo de segundo grado

➤ **Mejoramiento de los apoyos de la cubierta:** Se recomienda colocar los apoyos de segundo grado en las cerchas, que sean capaces de soportar las solicitaciones de carga que demanda la cubierta como se muestra en la figura 5.21. El mejoramiento de los apoyos estabiliza la cubierta, ya que las cerchas que forman parte de esta soportan la bóveda de lámina acanalada por medio de tirantes de acero (Ver figura 5.22). Esta intervención sirve para optimizar las falencias del parámetro 9 “Tipo de cubierta”. Además esta intervención mejora las condiciones de soporte de la bóveda de lámina acanalada optimando las falencias del parámetro 10 “Elementos no estructurales”.

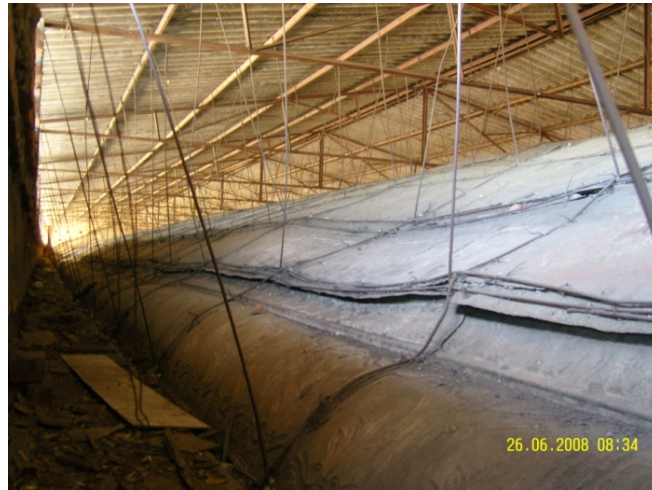
Figura 5.22 Detalle de la cubierta de la nave central

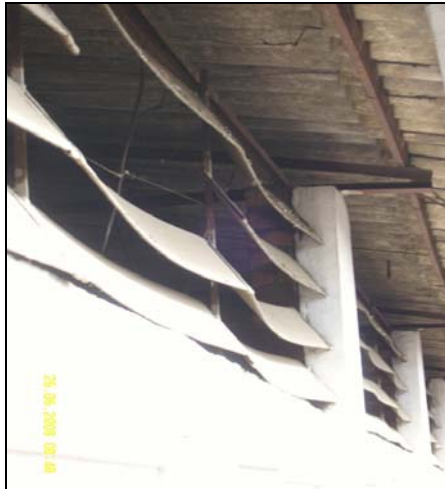
Figura 5.23 Detalle del apoyo de la cubierta de la nave central

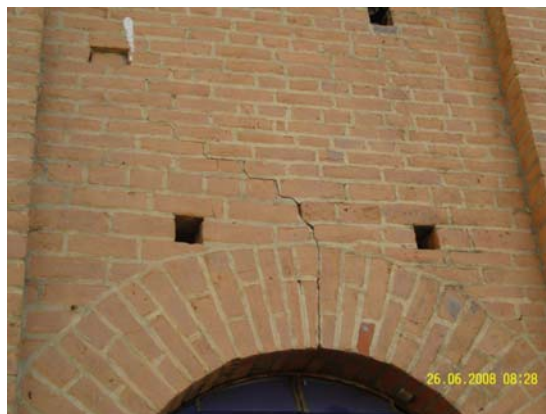
Figura 5.24 Detalle de una de las grietas del tambor en la cúpula

➤ Inyección de Lechada⁷³: Se recomienda inyectar las fisuras y grietas del tambor de la cúpula lechada de agua y cemento con algún aditivo estabilizador, la superficie exterior de la grieta se debe sellar con algún mortero de fraguado rápido que impida la salida de la lechada; la inyección se hace por pequeños tramos de tubo q se insertan en la zona agrietada (Ver figura 5.25). Se emplea tanto para sellar las grietas como para rellenar los huecos internos en los elementos de mampostería (Ver Figura 5.24). Esta intervención mejora la calidad del sistema resistente de la cúpula.

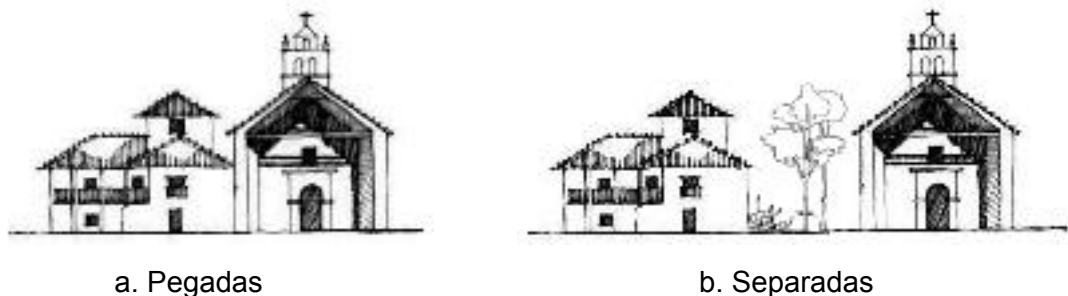
- Tipo de colindancia: se presentan dos opciones: la primera, cuando las edificaciones se encuentran pegadas, y la segunda, cuando las edificaciones se encuentran separadas.

Figura B.4 Tipo de colindancia.
