**Guía metodológica para el diagnóstico preliminar del estado físico de una vía secundaria**

**Trabajo de Grado para optar al título de Ingeniero Civil**

**Universidad Industrial de Santander**

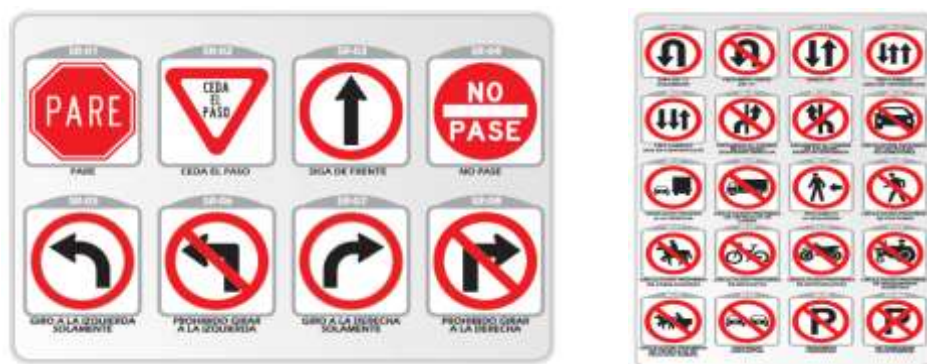
- **Señalización reglamentaria:** Tienen la finalidad de notificar a los usuarios de la vía las prioridades del uso de estas, así como las prohibiciones, restricciones, obligaciones y autorizaciones existentes.

Forma y color: Circulares (con excepción en: PARE SR-01, CEDA EL PASO SR-02 SENTIDO UNICO DE CIRCULACIÓN SR-38 y SENTIDO DE CIRCULACIÓN DOBLE SR-39), colores: Rojo, blanco y negro.

Figura 1. Señalización Reglamentaria. Tomado De Ministerio de Transporte. (2015). Manual de señalización vial. Bogotá D.C.: Diseñum Tremens

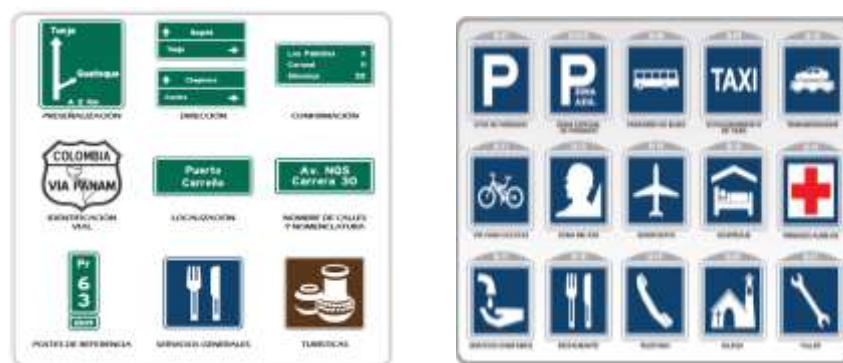
- **Señalización Informativas:** Tiene como propósito guiar a los usuarios y entregarles la información necesaria para llegar a su punto de destino.

Forma y color: Cuadrada o rectangulares, de color azul, blanco, café y verdes.

Figura 5. Señalización Informativas Tomado De Ministerio de Transporte. (2015). Manual de señalización vial. Bogotá D.C.: Diseño Tremens

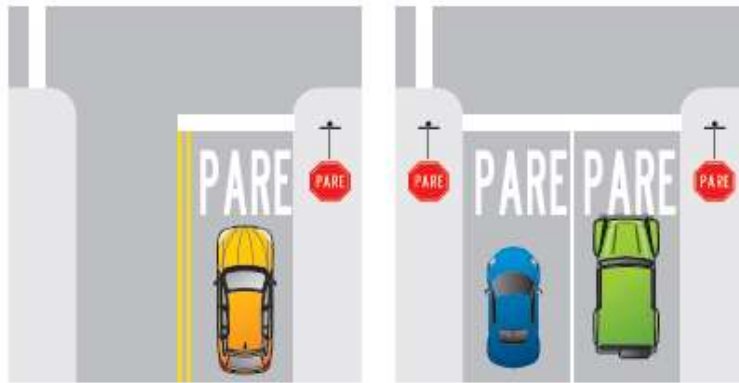
4.1.1.2.2 Demarcación PARE. Cuando una intersección es controlada por una condición de PARE, la línea de detención debe demarcarse siempre que se instale la señal vertical SR-01.

Figura 14. Demarcacion PARE. Tomado De Ministerio de Transporte. (2015). Manual de señalización vial. Bogotá D.C.: Diseñum Tremens

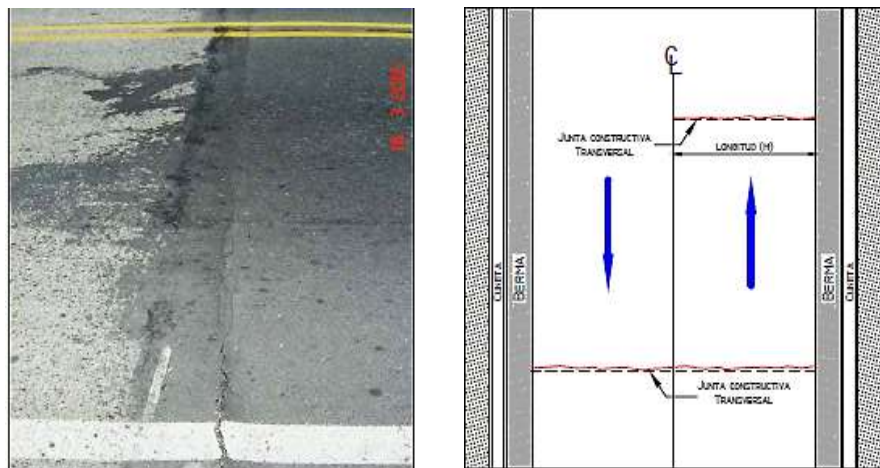
- Fisuras Transversales en junta de construcción (m) [FCT]: Corresponde a las fisuras transversales generadas por la mala ejecución de las juntas de construcción de la carpeta asfáltica.

Figura 25. Transversales en junta de construccion. Tomado de: Universidad Nacional de Colombia. (2006). *Manual para la inspección visual de pavimentos flexibles*. Bogotá D.C.: Ministerio de Transporte.

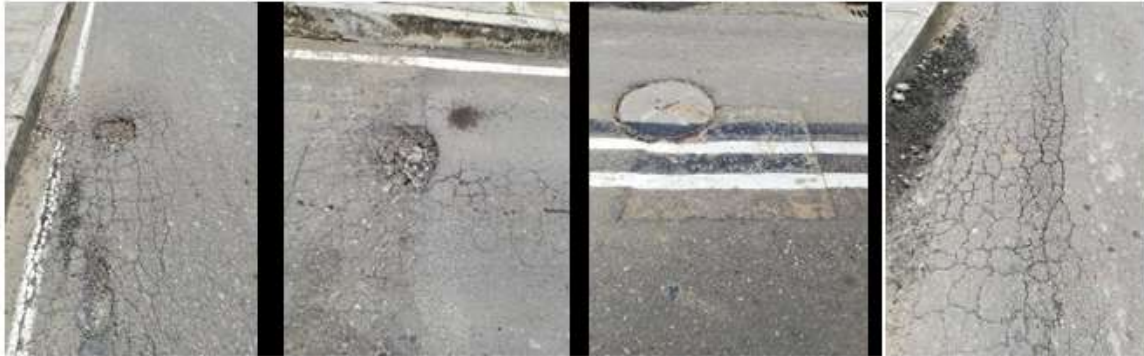
*Baches (BCH)**Baches (BCH)**Parqueo (PCH)**Fisura de Bloque (FBD)*
