**DESARROLLO DE UNA PROPUESTA PARA UN PLAN DE
REESTRUCTURACIÓN DEL DEPARTAMENTO DE SERVICIOS OIL & GAS DE
LA EMPRESA MJ INGENIERÍA S.A.S**

**UNIVERSIDAD INDUSTRIAL DE SANTANDER
FACULTAD DE INGENIERÍAS FÍSICOQUÍMICAS
ESCUELA DE INGENIERÍA METALÚRGICA Y CIENCIA DE LOS MATERIALES
BUCARAMANGA**

Trabajo de grado para obtener el título de: Ingeniero Metalúrgico

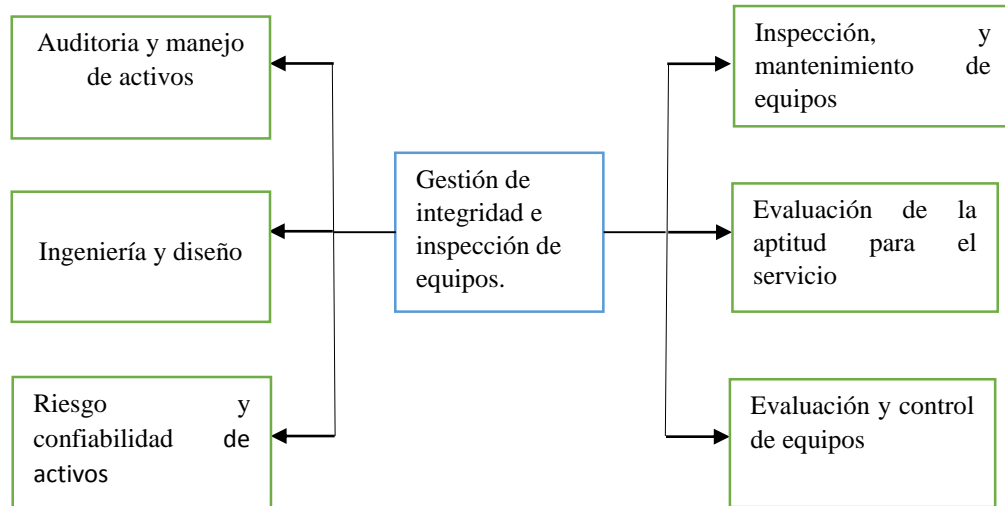
Es el proceso sistemático e integrado que permite identificar las amenazas que actúan sobre los sistemas de estudio. Estas amenazas son los daños o peligros que afectan los equipos o sistemas de estudio disminuyendo de esta manera su vida útil. Un SGIIE funciona como una herramienta para mitigar y monitorear los diferentes tipos de amenazas con el objetivo de disminuir la probabilidad de falla asociada a la operación o minimizar las consecuencias, en el caso que un error se desarrolle en el sistema de estudio [10]. En la figura 2 se puede observar una distribución general de cómo se compone un sistema de gestión de integridad e inspección de equipos.

Figura 2. Diagrama de flujo general - gestión de integridad e inspección de equipos.

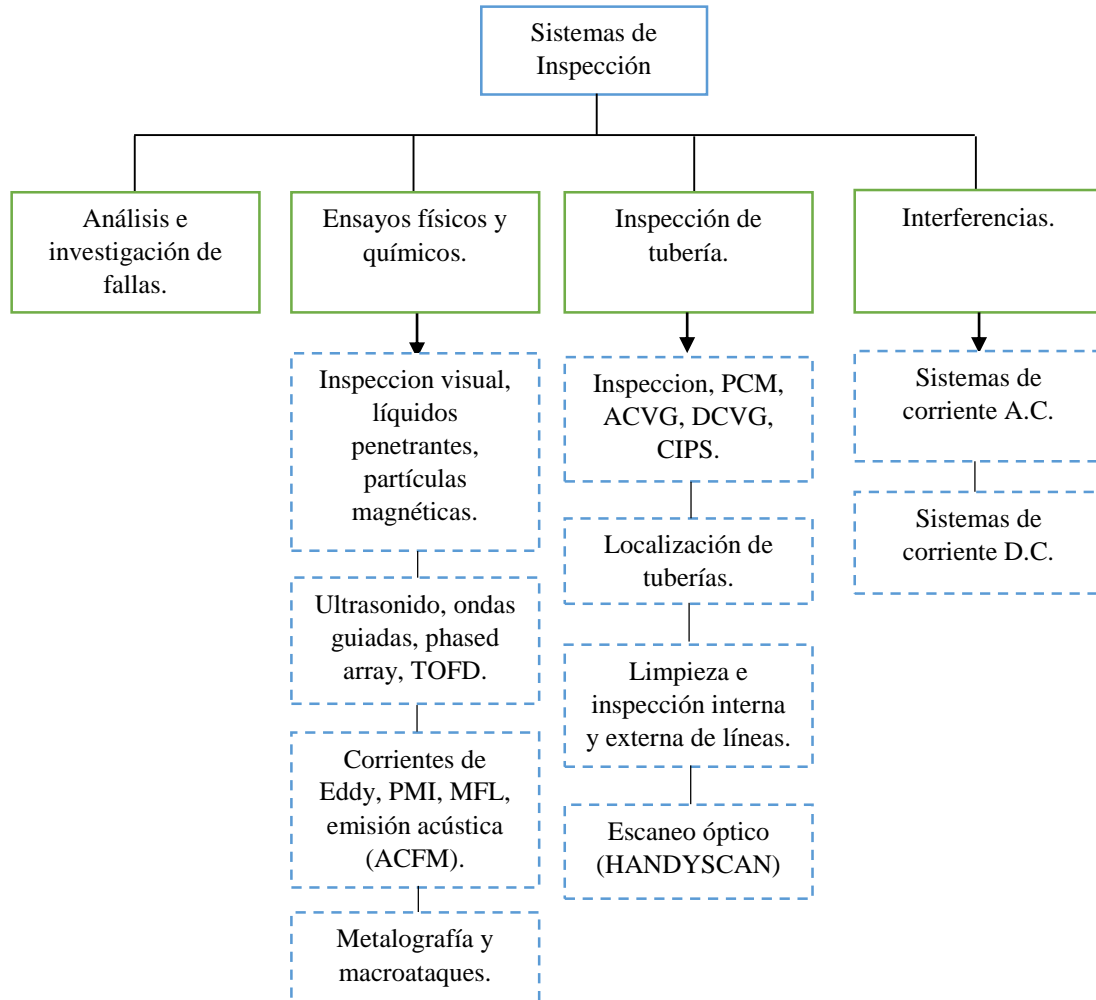
Los sistemas de inspección (Ver Figura 4), en lo referente a la calidad, consisten en examinar y medir las características de calidad de un producto, así como sus componentes y materiales de los cuales están elaborados, todo ello utilizando instrumentos de medición, patrones de comparación o equipos de prueba y ensayos, para ver si cumple o no los requisitos especificados.

Figura 4. Sistemas de inspección de un proceso de gestión de integridad e inspección de equipos.

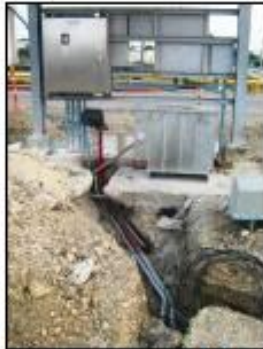
En las fotografías 1,2, y 3 se muestran detalles de la acometida A.C tubería enterrada.

Foto 1. Acometida A.C a concreto de Tablero de distribución A.C

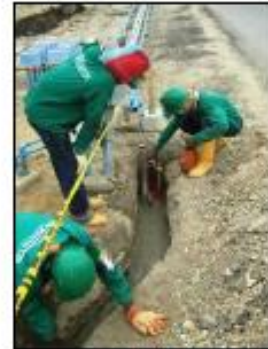
Foto 2. Protección con tubería acometida

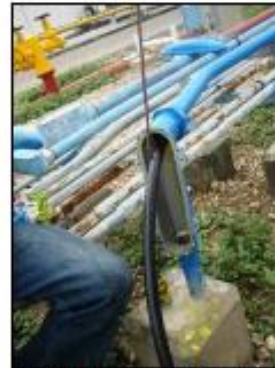
Foto 3. Acometida A.C aérea

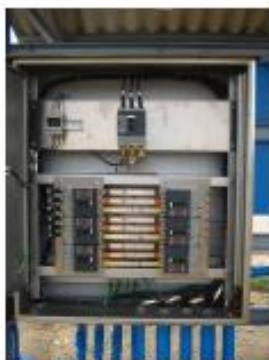
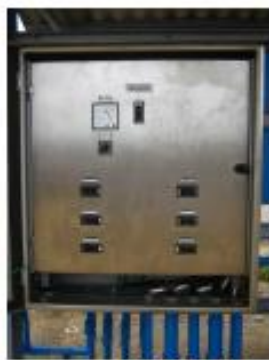
El tablero de distribución es tipo NEMA 4X, 480 V A.C, seis (6) circuitos trifásicos, con totalizador tipo termomagnético. En las fotografías 4,5, y 6 se muestra el cableado, panel frontal y caja del tablero de distribución. Todo el cableado llega al tablero de distribución por tubería tipo rígida con sellos cortafuegos.

Foto IV. Cableado tablero de tablero

Foto V. Panel frontal de distribución.

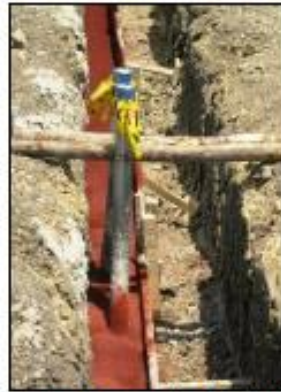
En la foto 7, se ve en detalle zanjado y la protección con concreto de la acometida.

Foto 7. Acometida A.C de tablero De distribución a Rectificador No.1

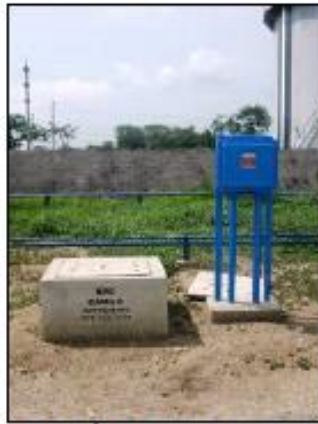
Finalmente, para cada cama anódica se construyeron registros en concreto de 60x60x60 cm, con tapa perforada que permiten la emisión de los gases producidos por la actividad de la cama anódica, como se muestra en la fotografía 11.

Fotografía 11. Registro en concreto

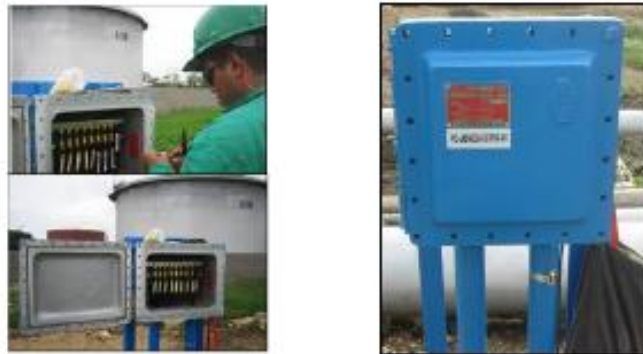
Para la construcción del circuito anódico, cada uno de los cables de los anodos se llevaron en forma directa (sin empalmes) y se conectaron a través de resistencias calibradas (shunts) a un barraje en una caja de conexión de positivos. De este barraje sale un solo conductor hacia el terminal positivo del rectificador, como se muestra en la fotografía 12.

Fotografía 12. Conexión de anodos en caja de positivos

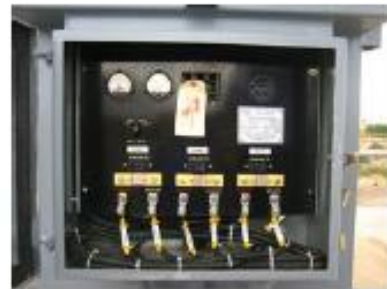
Finalmente, el conductor anódico principal se conecta al positivo del transformador rectificador a través de flexiconduit como se muestra en la fotografía 14.

Fotografía 14. Conexión cable anódico principal en rectificador

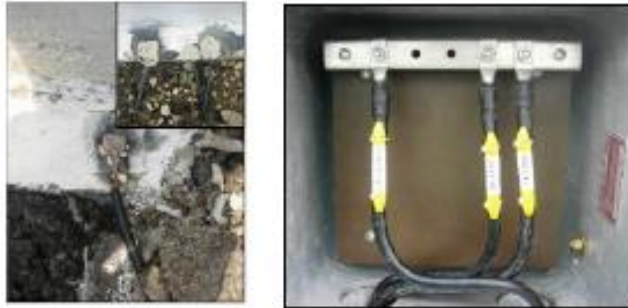
Fotografía 16. Soldadura exotérmica de 15 gr en pestaña de tanques y caja de conexión de negativos

Detalle de la construcción del circuito catódico se puede ver en el plano AS BUILT IN-UTMJI-PLA-005DC-0108.

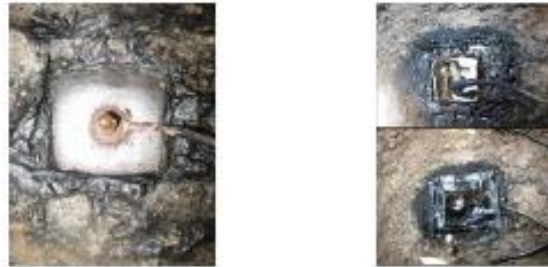
Para proteger los tramos de tubería enterrados, cuando pasan por los diques o en los cruces de carreteras, se instalaron ánodos de sacrificio como sistema de protección contra corrosión de dichos tramos. Para realizar la instalación, se hizo una excavación hasta encontrar la tubería, se limpió el revestimiento y usando soldadura exotérmica de 15 gr, se soldó un cable AWG No. 8 con aislamiento HMWPE y se protegió usando un Handy Cap tipo Royston, como se muestra en la fotografía 20.

Fotografía 20. Soldadura exotérmica para conexión de ánodo de sacrificio.

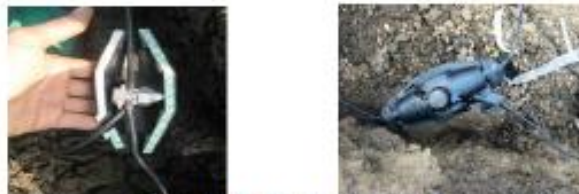
El cable soldado a la tubería se empalmo al cable del (os) ánodo (s) usando un splice kit 91B1 de 3M como se muestra en la fotografía 21.

Fotografía 21. Empalme cable ánodo de sacrificio

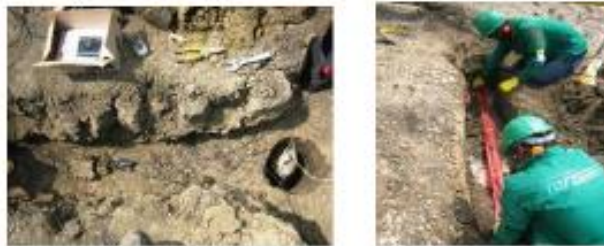
Finalmente, para la instalación del (los) ánodo (s) se hizo una excavación a 1.5 mt de la tubería y una perforación de 1.5 mt de profundidad. Dado que, tanto el cable soldado a la tubería como el cable del ánodo son con aislamiento HMWPE para enterramiento directo, estos se pre-taparon, se colocó cinta de seguridad y se terminó el tapado con material de la excavación, como se muestra en la fotografía 22.

Fotografía 22. Instalación ánodo de sacrificio.

Detalle de la instalación de los ánodos de sacrificio se puede ver en el plano AS BUILT IN-UTMI-PLA-007DC-0108.
