Cartografía y Caracterización Geológica del Asentamiento Humano Rincón de la Paz, Comuna 5 del Municipio de Bucaramanga, Santander. Sector Localizado dentro de la Jurisdicción de la Corporación Autónoma Regional para la Defensa de la Meseta de Bucaramanga (CDMB).

Trabajo de grado para optar por el título de Geólogo

Universidad Industrial de Santander

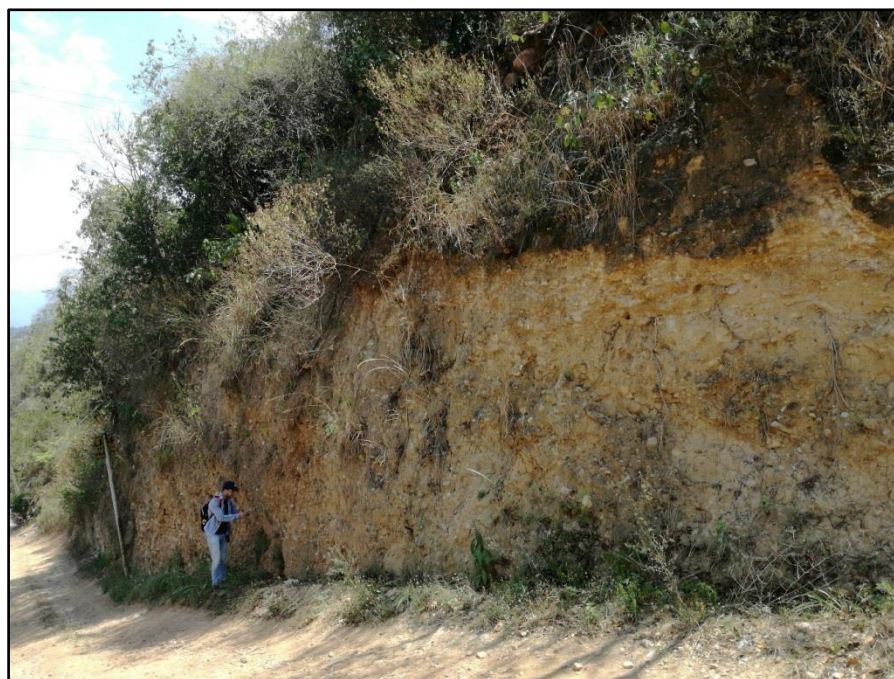
*Figura 17.* Suelos del Miembro Órganos en la zona de estudio. Estación 7.

Generalmente esta unidad es consistente en estado seco, pero al absorber agua pierde totalmente la solidez y consistencia, por lo que se ven favorecidos los procesos de meteorización, erosión y remoción en masa, generando surcos, cárcavas, estoraques, de alrededor de 15 m de altura. Estas geofomas son características de dicha unidad. En épocas de lluvias se presentan desprendimientos de bloques y cantos.

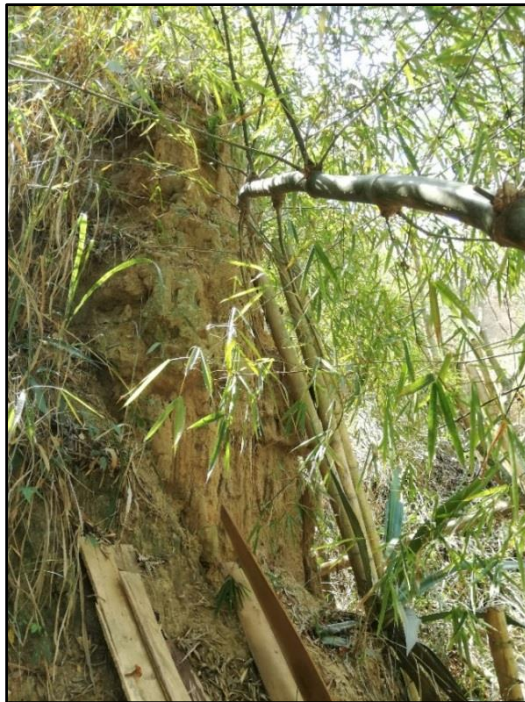
*Figura 18.* Badlands pertenecientes a los suelos del miembro Órganos (Qbo), formados por la erosión fluvial y la gravedad. Estación 2.

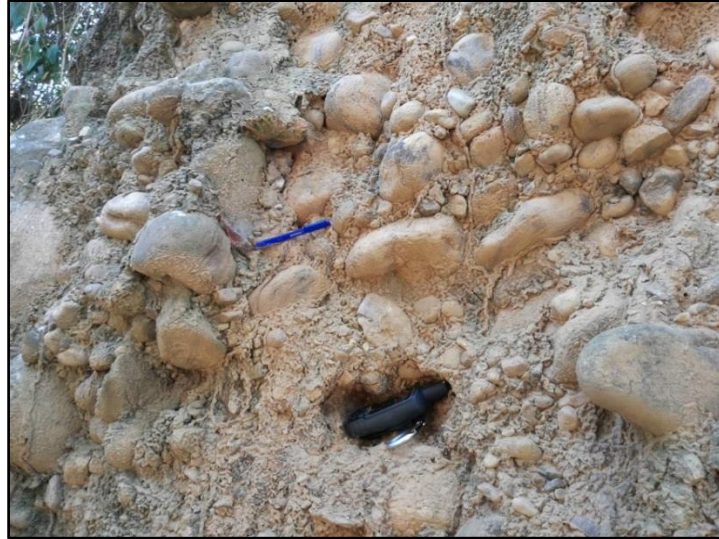
*Figura 19.* Suelos conglomeraticos del Miembro Órganos, donde se observa la matriz areno-arcillosa y la composición variable de los cantos que lo conforman. Estación 1.

**6.1.1.1 Depósito transportado gravoso del Miembro Órganos Dtg (Qbo).** El suelo del miembro Órganos aflora en la escarpa occidental del abanico de Bucaramanga y se extiende a lo largo de las laderas que recorren el área de estudio. Según INGEOMINAS (2001), dicha unidad es matriz soportada, con un matriz limo-arcillosa, de color gris, amarillento, la cual adquiere tonalidades marrones a rojizas por alteración. Se observan cantos redondeados y bloques de areniscas cuarzosas micáceas, limolitas rojas alteradas, bloques de esquistos, cantos de cuarzo, cuarcitas y conglomerados. (Ver figura 19).

Los suelos del miembro órganos, corresponden a depósitos medianamente meteorizados, débilmente consolidados de tonalidades que van de marrones y naranjadas a rojizas, conglomeraticos, dispuestos en forma de capas gruesas a muy gruesas. La matriz es arenarcillosa y el armazón es clasto-soportado con tamaños que van desde 0,5 cm a 60 cm. Los clastos son redondeados a sub-redondeados, sin orientación evidente. La composición es variable, y se pueden observar en su mayoría areniscas silíceas de grano medio, y en menor proporción fragmentos de rocas ígneas ácidas de textura fanerítica, neis micáceo, cuarzo lechoso, cherts y liditas. Tanto en rocas sedimentarias, ígneas y metamórficas. Es común observar variaciones laterales y verticales en composición y textura.

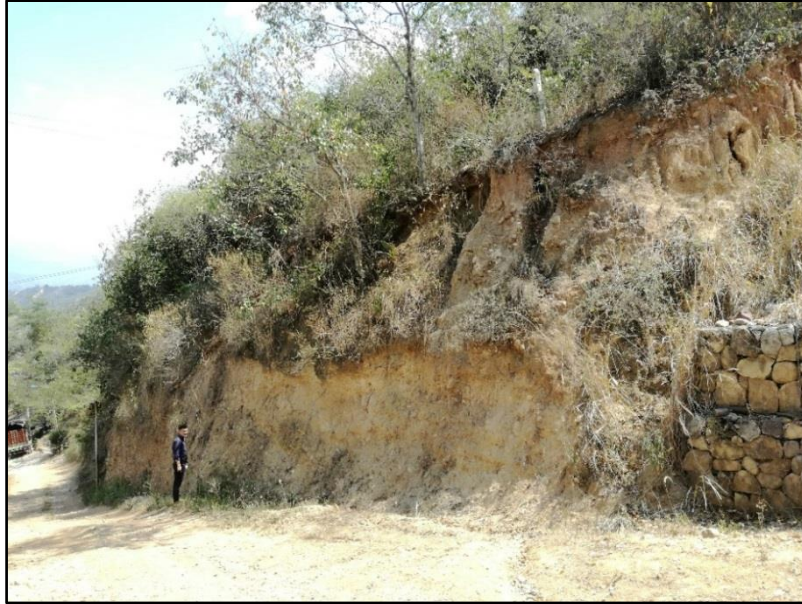
Figura 22. Ladera denudacional (Dldm). Estación 7.

Las formas del relieve se presentan en laderas que son cuevas naturales del terreno responden a las condiciones pluviométricas y tectónicas y según su pendiente son moderadas (inclinaciones entre 10° y 40°) (Dldm), estas se encuentran principalmente afectadas por los procesos denudacionales como la gravedad, los grados de inclinación de la pendiente, las disposición y el tipo de materiales y la permeabilidad de los mismos, el clima y por lo general presentan buena cobertura vegetal. A partir de fenómenos que se presentan en las vertientes de estas laderas se generan procesos denudacionales que propician los movimientos en masa. (Ver figura 22).

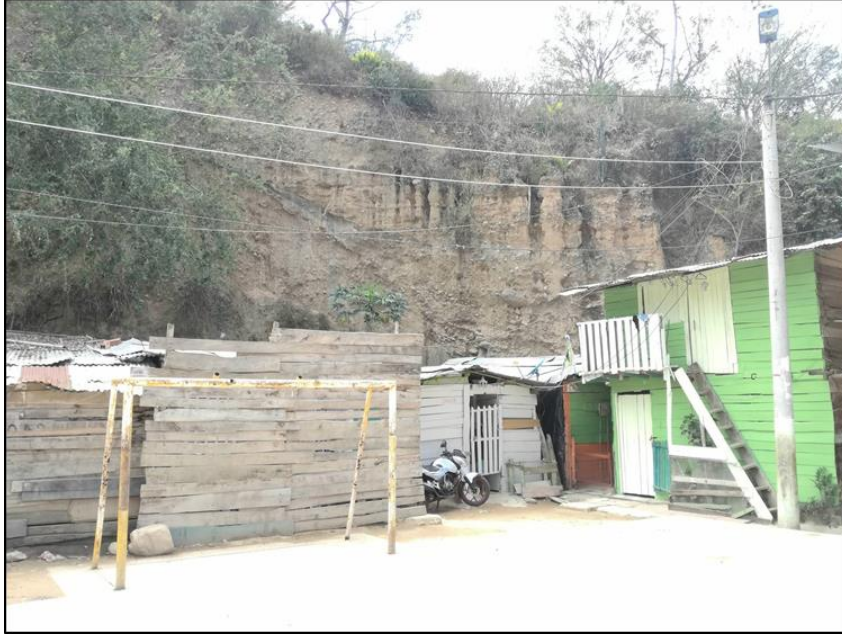
Figura 23. Estoraques (Badlands) (Des). Estación 4.

Estas rocas han emergido luego de una fase profunda de meteorización de las rocas, la formación de estos ha obedecido principalmente al contenido de minerales solubles o alterables, se evidencia una parte superior abrupta, desnuda sin vegetación que por su verticalidad tiene un aspecto de cornisa.

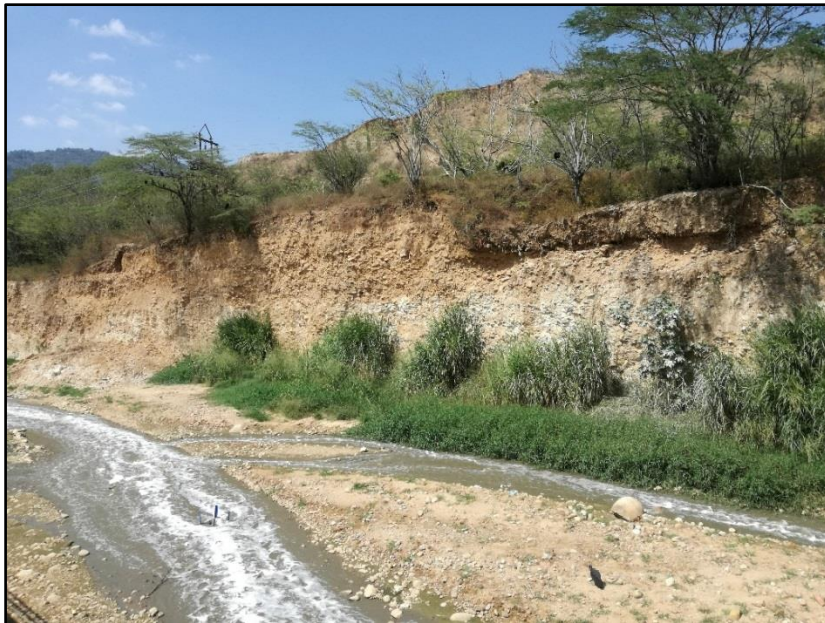
*Figura 24.* Quebrada Chimita, en la que se evidencian los procesos degradacionales que socavan el miembro órganos (Qbo) y la terraza media (Qal2), formando un valle de incisión a partir de los escarpes de terraza. Estación 9.

Las geformas en este ambiente se derivan de procesos agradacionales y degradacionales de corrientes fluviales, incluyen la influencia de cauces actuales de corrientes como la quebrada Chimita, (Ver figura 24), que se forma de la confluencia de las quebradas La Rosita y La Joya que unos metros más arriba se une a la quebrada Seca, formando niveles de terrazas bajo y medio, formados a partir de procesos de incisión y eventos fluvio-torrenciales.

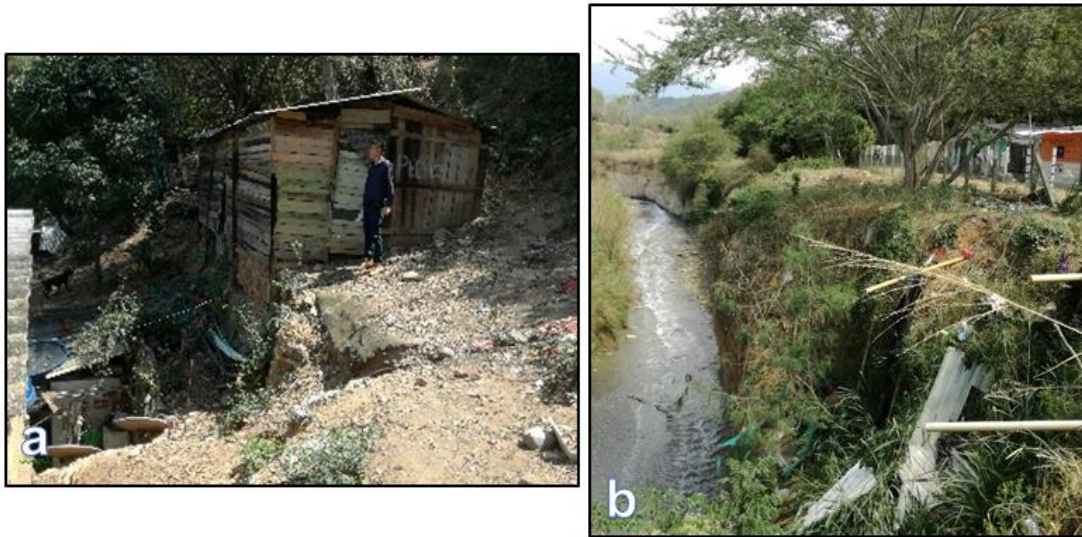
*Figura 25.* En la foto a (Estación 6), se observan las laderas explanadas para construcción de viviendas y en la foto b (Estación 9), se observan las terrazas de la quebrada Chimitá sobrepuestas con rellenos de escombros y desechos que, han sido explanados con el mismo objetivo de edificación en el asentamiento Rincón de La Paz.

Superficies que son resultado de explanaciones de rellenos de escombros y desechos, realizadas mecánicamente sobre laderas y terrazas de las quebradas presentes en la zona con fines urbanísticos o de infraestructura, (Ver figura 25), estas condicionan el paisaje de tal modo que, en su éxito, permitan habitar la zona por la población.

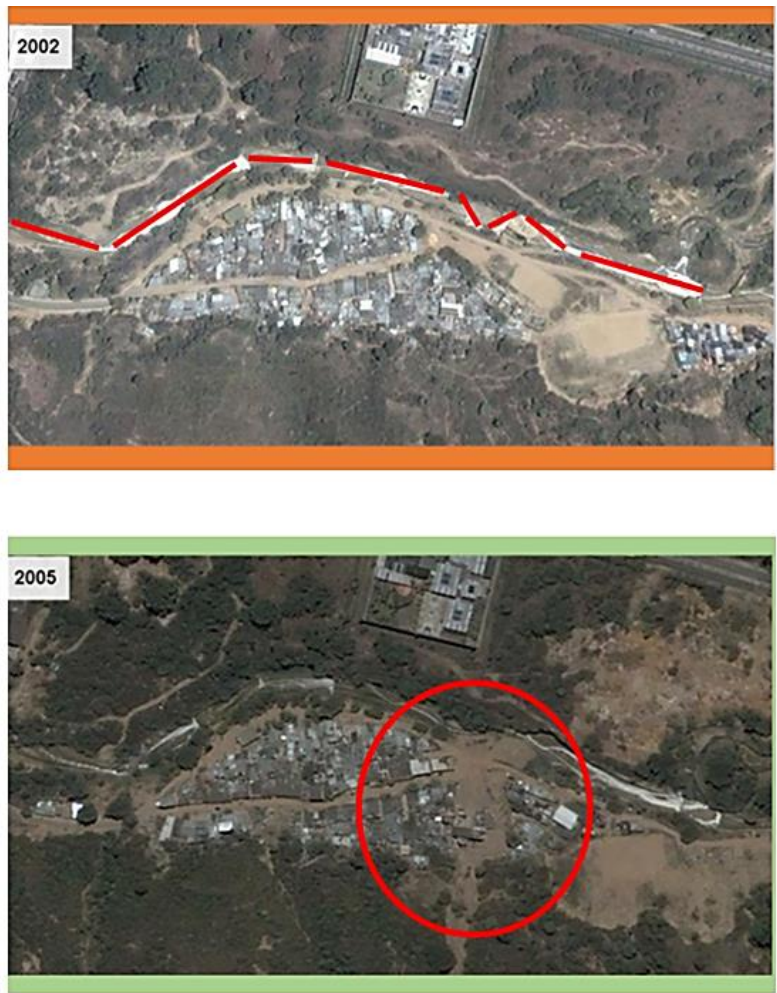
Figura 27. Línea de tiempo 2002 – 2005, en la que se observa la morfodinámica de la quebrada Chimita y su impacto en el asentamiento Rincón de La Paz. (Apéndice H).

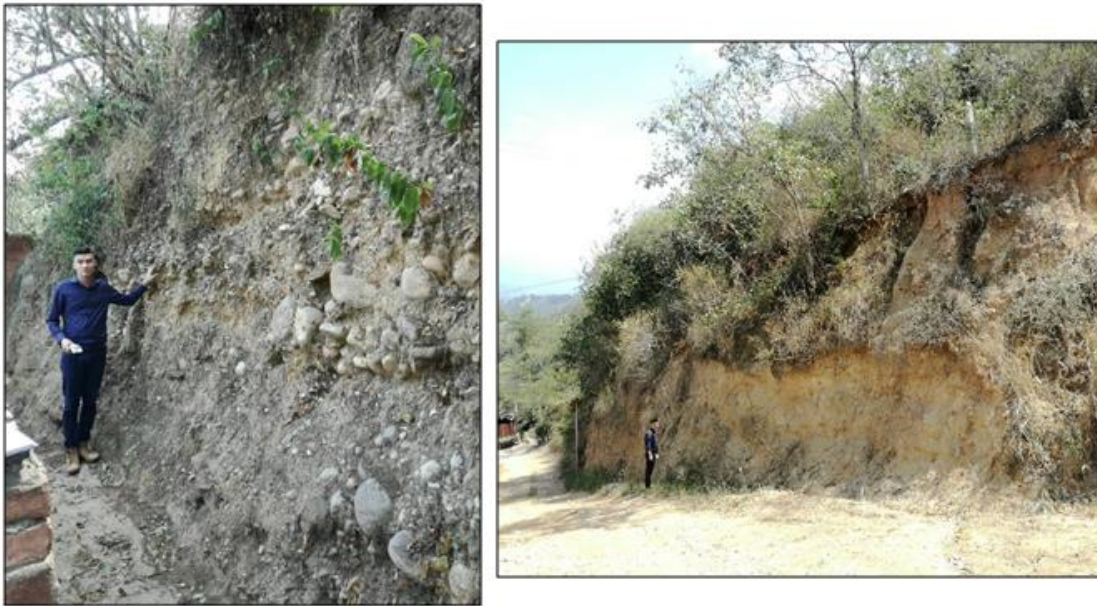
*Figura 31.* En las dos fotografías se observa la caída por erosión diferencial y el flujo de detritos en la zona de estudio. Estaciones 17 y 23, consecutivamente.

**6.2.3.1 Caído por Erosión Diferencial y Flujo de Detritos, Compuesto (CFD).** En este tipo de movimiento en masa ocurren simultáneamente dos tipos de movimiento en diferentes áreas de la masa desplazada, caído por erosión diferencial y flujo de detritos. (Ver figura 31). En los deslizamientos donde se observa este fenómeno, el talud presenta pendientes fuertes, cárcavas y surcos que lo atraviesan. Por dichos espacios descienden detritos en caída libre, rodando o transportados que forman un flujo y una acumulación en el pie del talud.

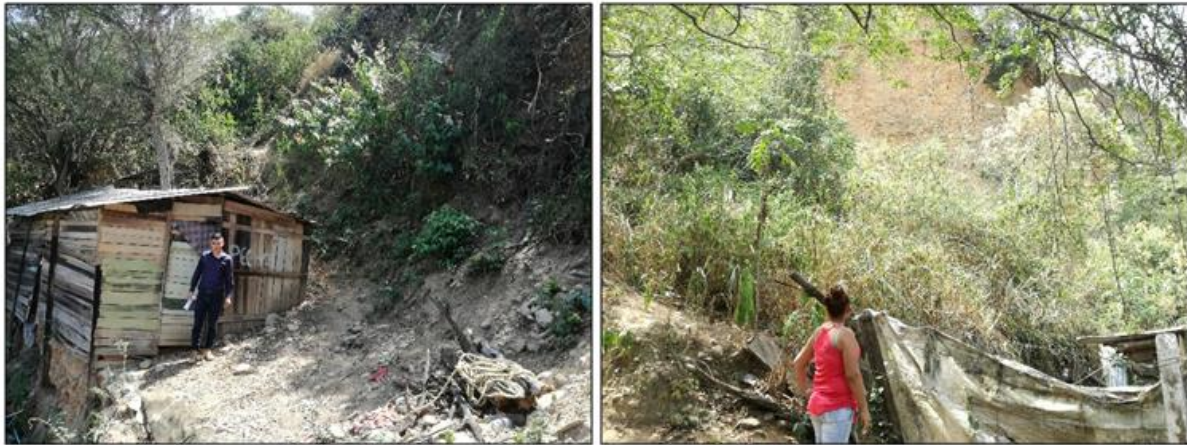
Figura 32. En las imágenes se observa el flujo de detritos sobre el asentamiento Rincón de La Paz. Estaciones 6 y 3, consecutivamente.

movimiento de los flujos de detritos ha sido activado por las lluvias, debido a que los materiales han perdido la resistencia por la disminución de la absorción de agua al saturarse. (Ver figura 32).

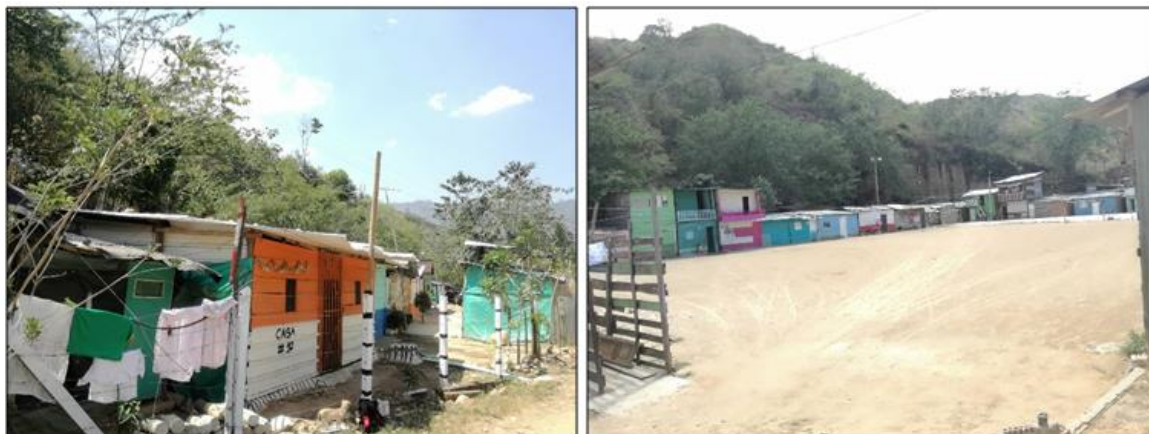
*Figura 35.* Zonas urbanizadas en la que se observan viviendas y una cancha de fútbol en tierra. Estaciones 1 y 10, consecutivamente.

**6.3.1 Territorios Artificializados.** Comprende las áreas de las ciudades y las poblaciones y, aquellas áreas periféricas que están siendo incorporadas a las zonas urbanas mediante un proceso gradual de urbanización o de cambio de la cobertura del suelo hacia fines residenciales, comerciales, industriales, de servicios y recreativos, (ver figura 35). En la zona de estudio se presenta la siguiente categoría:

**6.3.1.1. Zonas urbanizadas (ZU).** Las zonas urbanizadas es la cobertura de suelo predominante en el área de trabajo, incluyen los territorios cubiertos por infraestructura urbana y todos aquellos espacios verdes y redes de comunicación asociados con ellas, que configuran un tejido urbano. Dentro de esta categoría se agrupan las unidades de tejido urbano continuo y tejido urbano discontinuo.

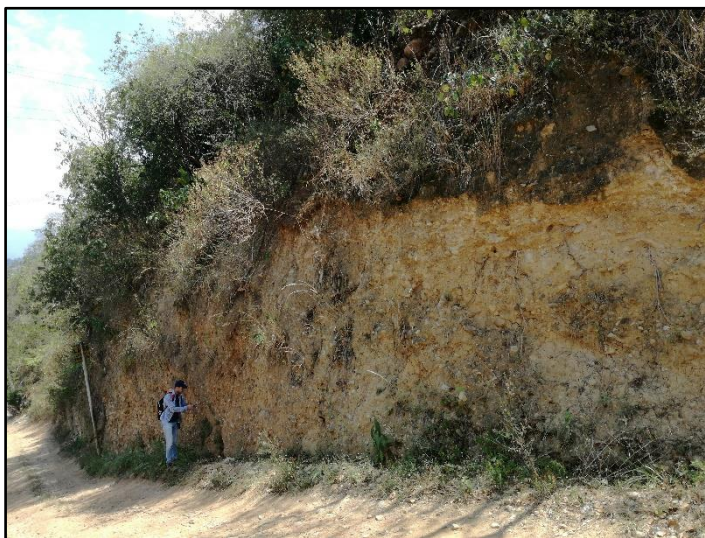
*Figura 38.* Tierras desnudas y degradadas (TD), donde por procesos de erosión y remoción en masa se generan surcos y cárcavas. Estación 7.

**6.3.4 Tierras desnudas y degradadas (TD).** Esta cobertura corresponde a las superficies de terreno desprovistas de vegetación o con escasa cobertura vegetal, debido a la ocurrencia de procesos tanto naturales como antrópicos de erosión, degradación y/o condiciones climáticas extremas. Se incluyen las áreas donde se presentan tierras salinizadas, en proceso de desertificación o con intensos procesos de erosión que pueden llegar hasta la formación de surcos, cárcavas y estoraques. (Ver figura 38).

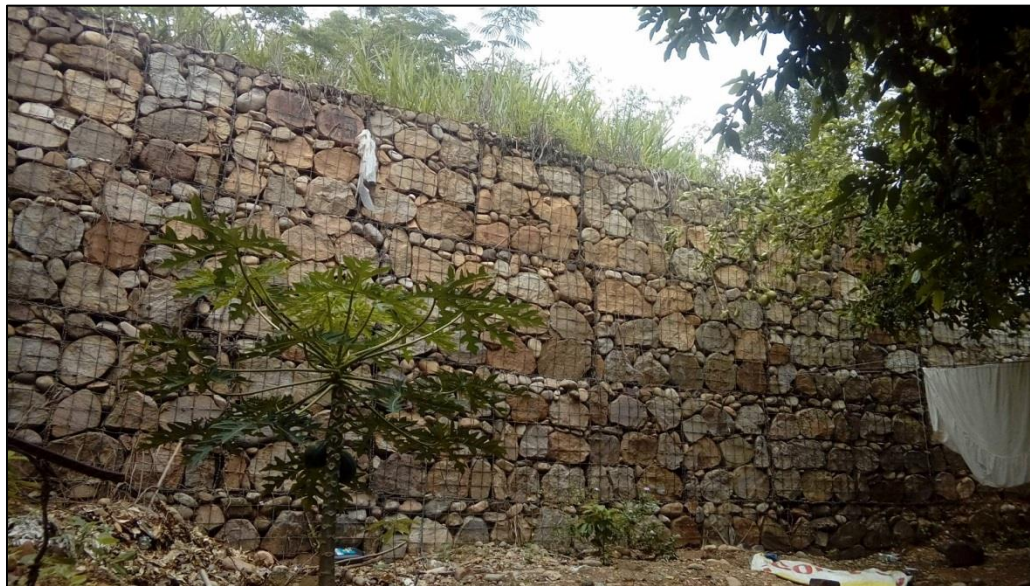
*Figura 41.* Muro en Gaviones (MG) presente en el talud de la ladera posterior al asentamiento. Estación 21.

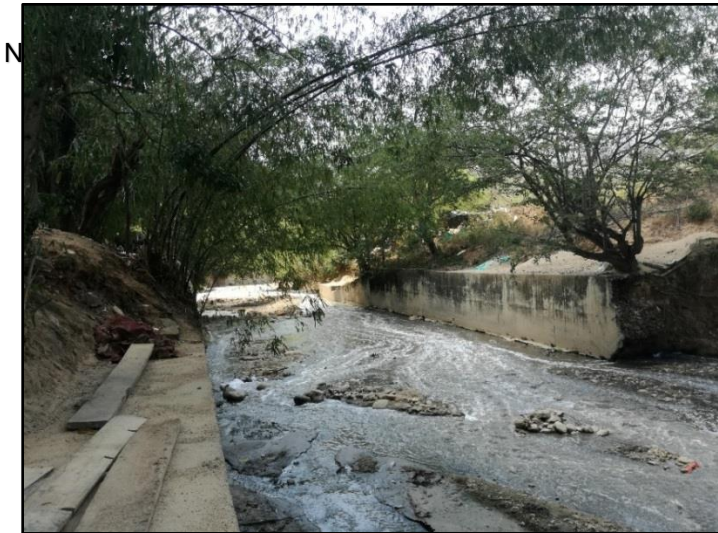
*Figura 42.* Obra de Canalización del sistema de drenaje (CD) de la quebrada Chimitá. Estación 8.

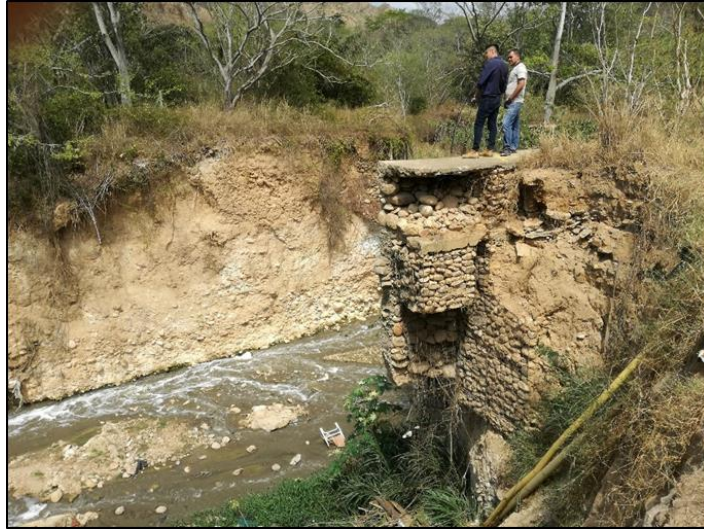
*Figura 43.* Obra de Canalización del sistema de drenaje que se encuentra erosionada por gravedad y flujo de la corriente de la quebrada Chimitá. Estación 9.

Existe en el área de trabajo influencia fluvial, evidenciada en el valle de incisión de la quebrada Chimita, la cual se encuentra canalizada, pero debido a su falta de mantenimiento y la constante erosión del agua las obras se han visto deterioradas.

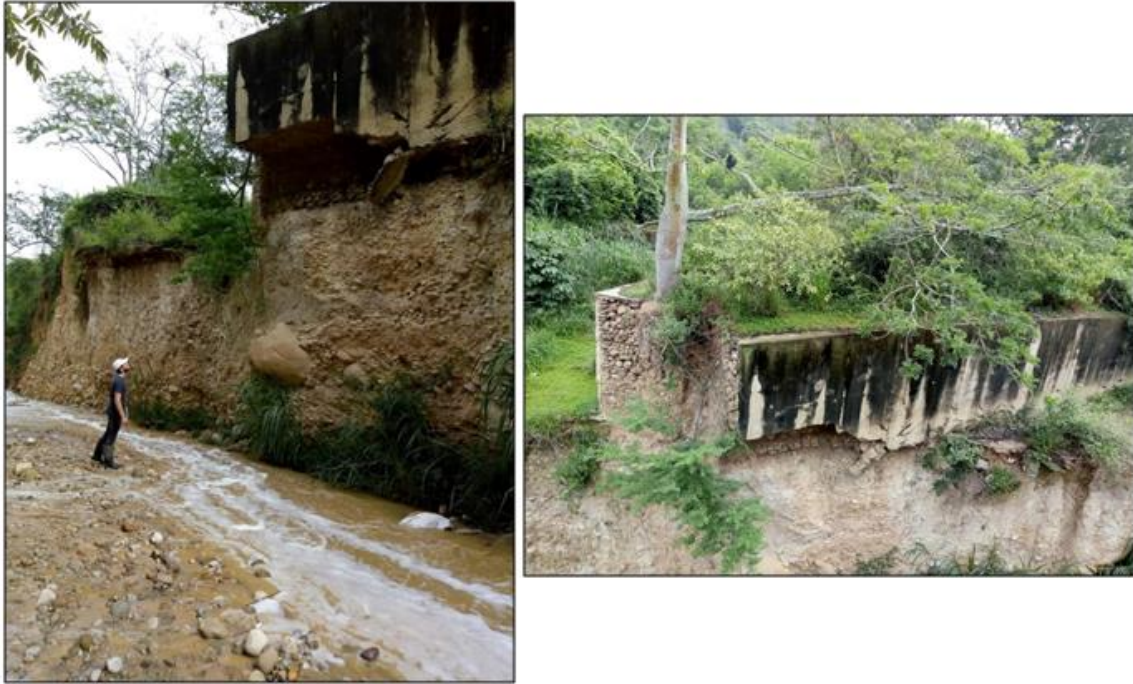
*Figura 45.* Foto 3 (izquierda) y foto 4 (derecha), en las que se observa el muro en gavión reforzado muy erosionado por el cauce de la quebrada.

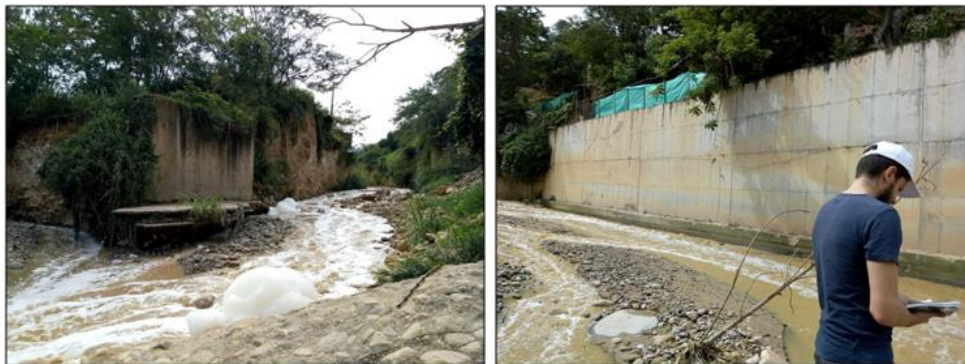
*Figura 46.* Foto 5 (izquierda) se evidencia la erosión del muro en gaviones reforzado en la unión de las quebradas La Joya y La Rosita que dan nacimiento a la quebrada Chimita. Foto 6 (derecha), en la que se observa el inicio del primer muro en concreto con pilotes al borde del asentamiento.

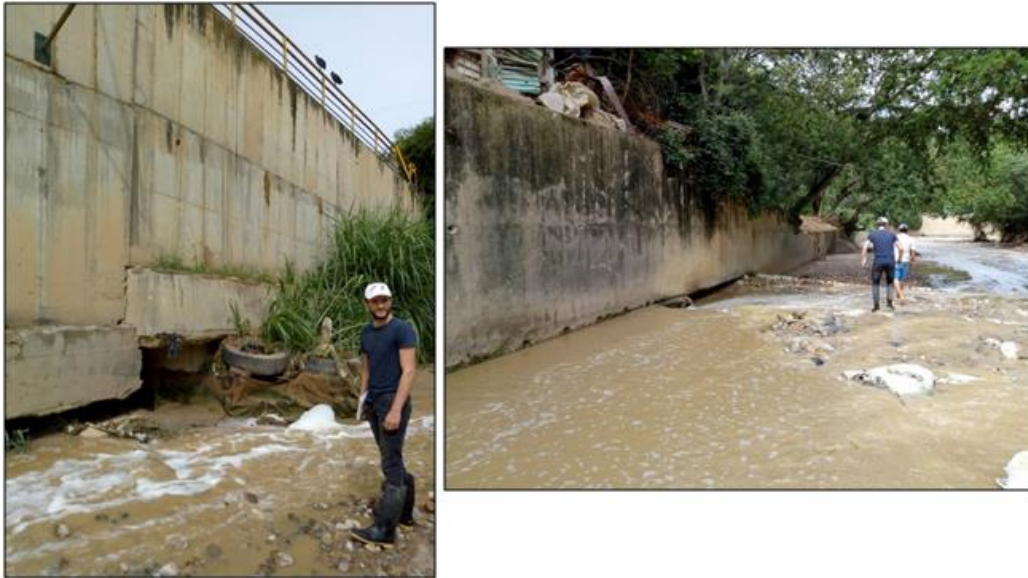
*Figura 47.* Foto 7 (izquierda) en la que se ve un desnivel en el muro de concreto con pilotes debido a que fue construido en épocas diferentes y no se logró un buen empalme, teniendo en cuenta el descenso de altura en la quebrada, ocasionando que la quebrada se filtre por debajo del muro socavando los cimientos. Foto 8 (derecha) se observa el nivel de descenso de la quebrada Chimita y la finalización del muro en concreto con pilotes para ser empalmado con un muro en gaviones con refuerzo.

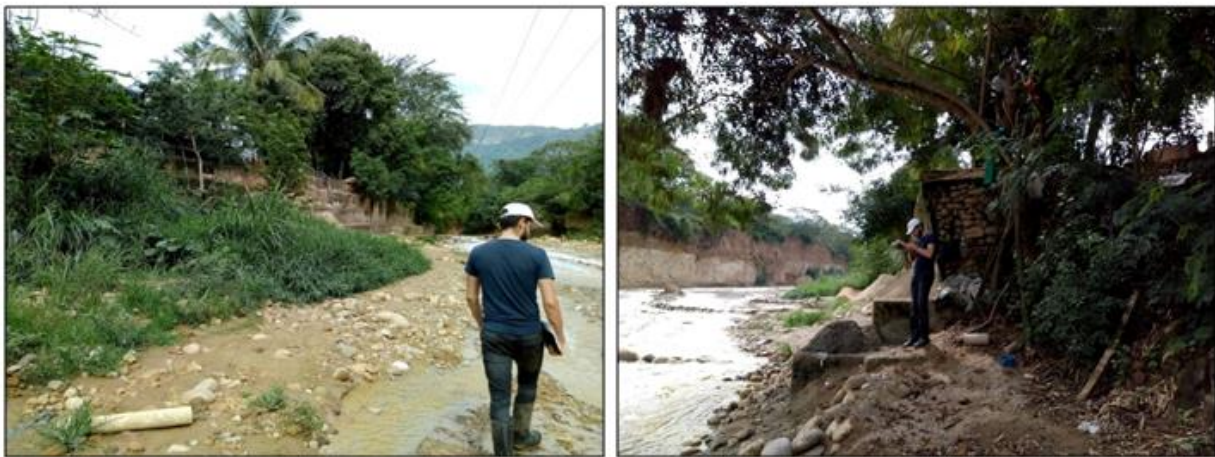
*Figura 48.* Foto 9 (izquierda) y foto 10 (derecha) en las que se evidencian los depósitos de terraza baja (Qal1) que han sido cubiertos por vegetación, lo que indica que en este sector la energía de la quebrada Chimita disminuye y genera un área de depositación de sedimentos.

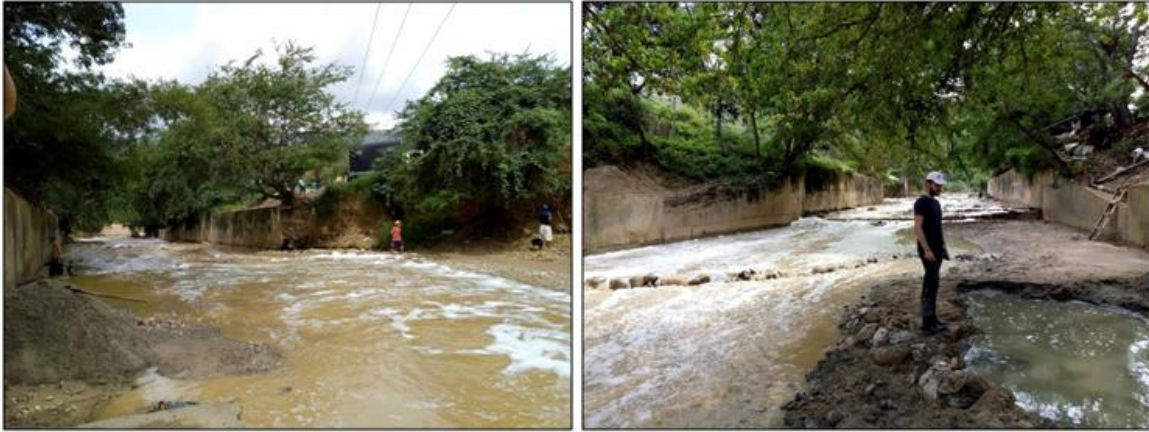
*Figura 49.* Foto 11 (izquierda) y foto 12 (derecha) en estas imágenes se observa como la extracción de las gravas y arena de la quebrada por parte de los pobladores del asentamiento contribuye al socavamiento y la posterior erosión de las obras de mitigación.

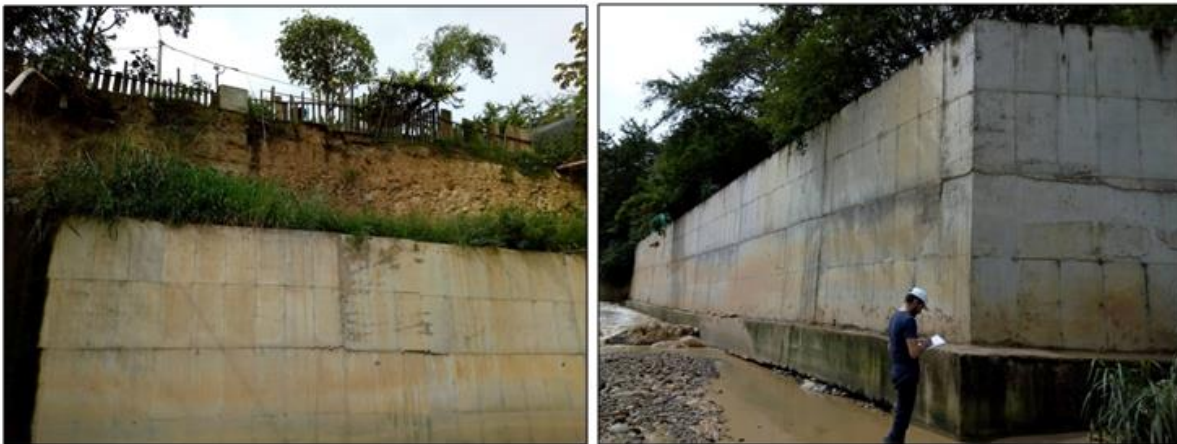
*Figura 50.* Foto 13 (izquierda) y foto 14 (derecha) en estas imágenes se observa el inicio y fin del muro en concreto con pilotes que canaliza la quebrada Chimita a medida que termina su paso frente al asentamiento.

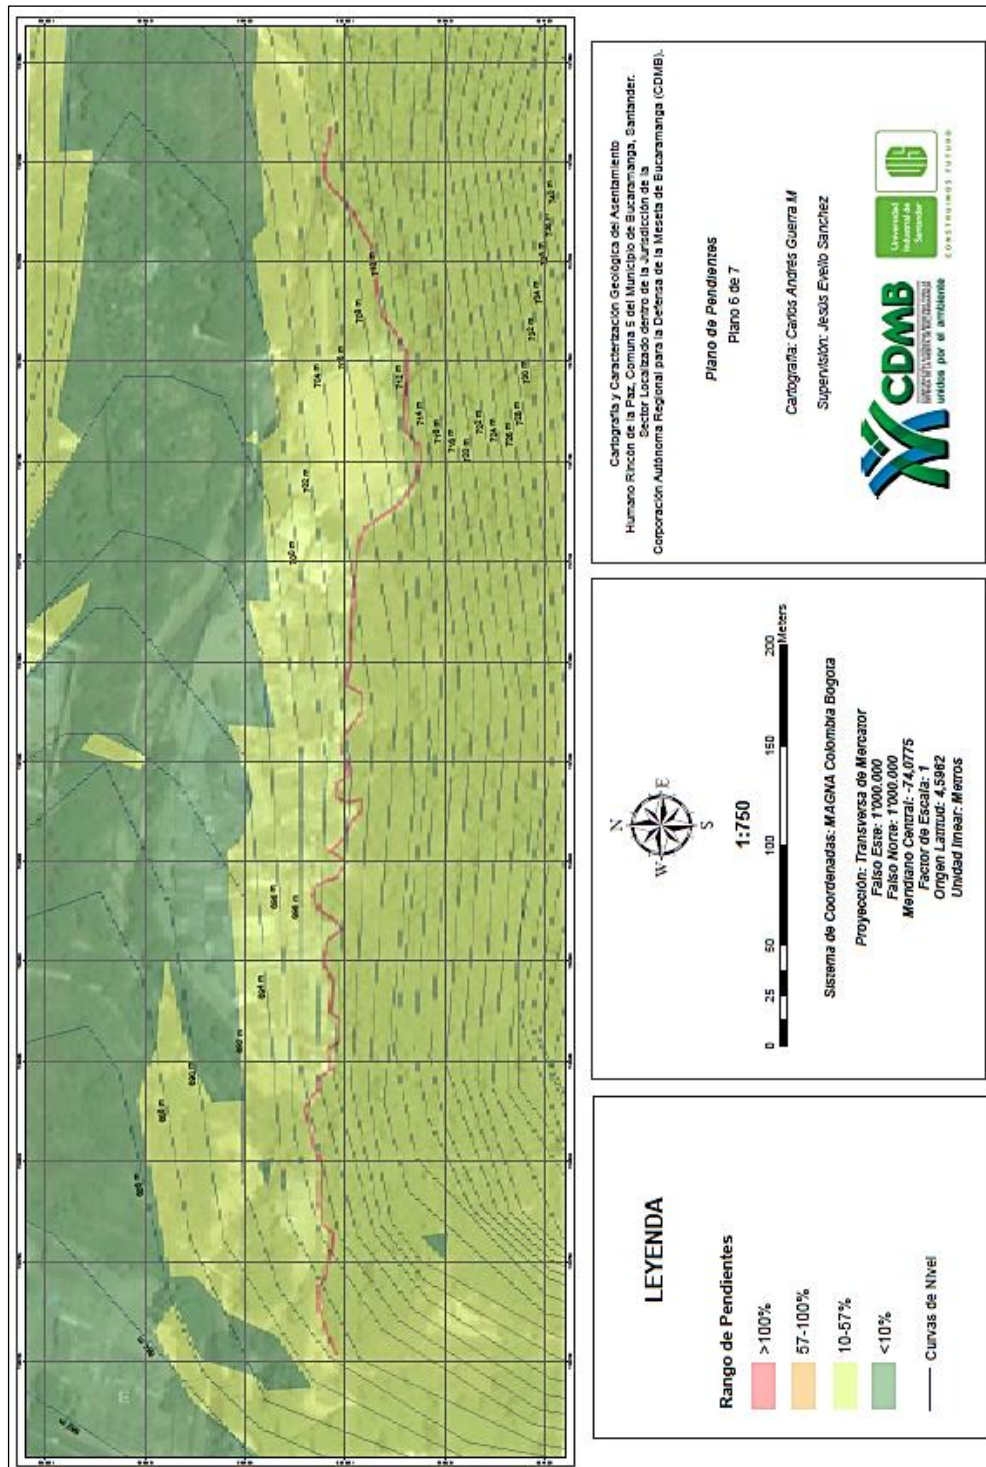
Figura 51. Plano de pendientes. (Apéndice M).
